RELATÓRIO DE FISCALIZAÇÃO

Assunto: Fiscalização INICIAL dos Serviços de Saneamento Básico

Relatório nº 062/2012

Município de: SÃO DOMINGOS/SC

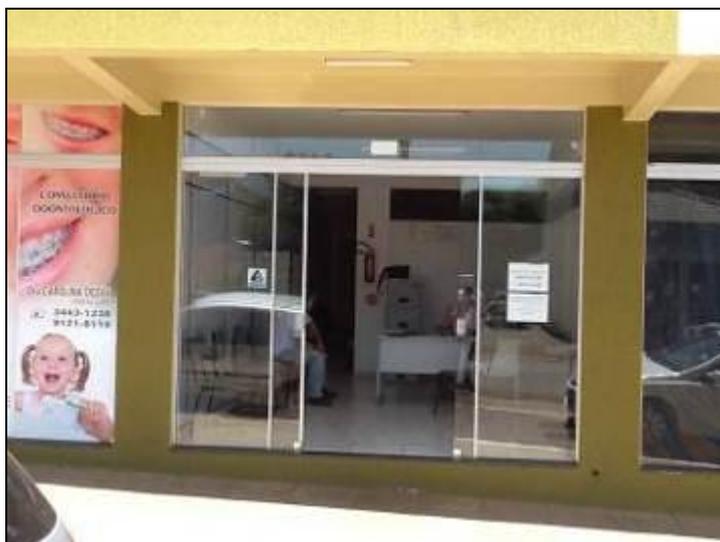
Fachada do Escritório.

1) Existe identificação de que ali funciona um escritório de atendimento (Lei nº 8.078 Art. 6º)? Sim () Não () Pendência (x): Apenas um pequeno adesivo no vidro.

RECOMENDAÇÃO 01: Providenciar placa ou pintura padrão que permita visualização /identificação adequada dos usuários.

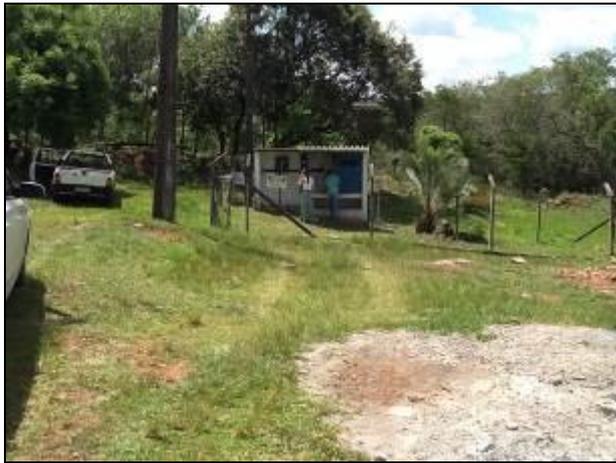
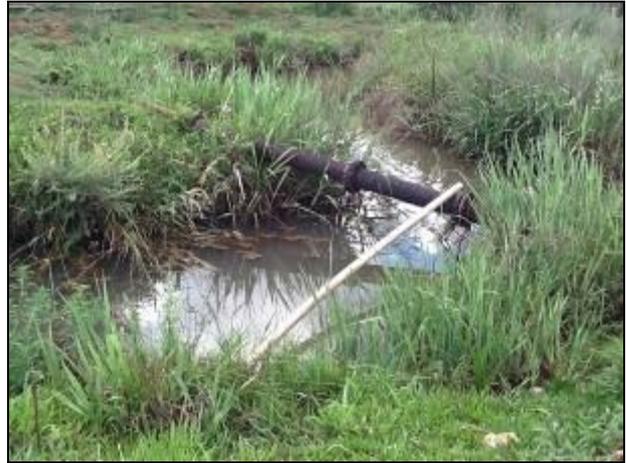
3) Existe cerca de proteção da área do manancial (Resolução AGESAN nº11- Art. 10º)? Sim () Não (x) Pendência ():

Área do Manancial superficial: não identificada, nem isolada.

8) Existe proteção contra enchentes e entrada de pessoas estranhas e animais (Resolução AGESAN N°11 - Art. 10º)? Sim () Não (x) Pendência ():

RECOMENDAÇÃO 04: Providenciar isolamento da área.

RECOMENDAÇÃO 05: Providenciar isolamento da área.

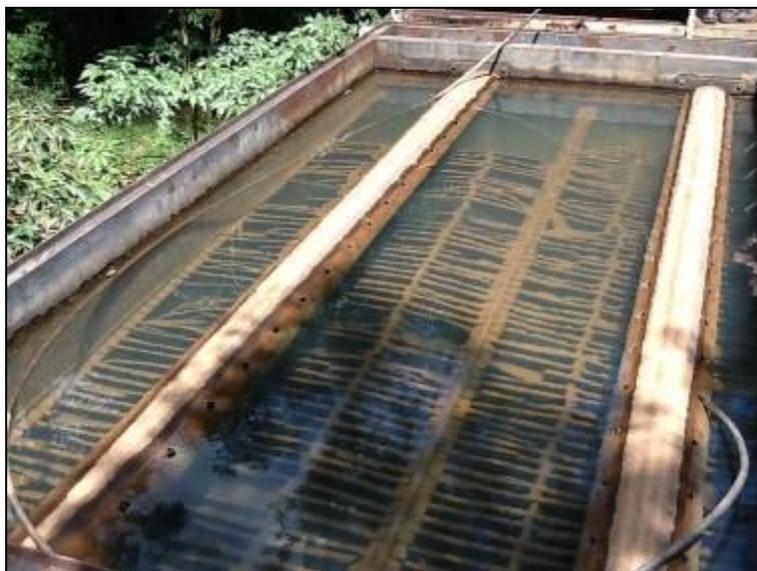
Decantador

12) Os decantadores estão em boas condições (Resolução AGESAN Nº11 - Art. 15º)? Sim () Não (x) - Nº de decantadores: 01 (um).

RECOMENDAÇÃO 08: Providenciar melhorias.

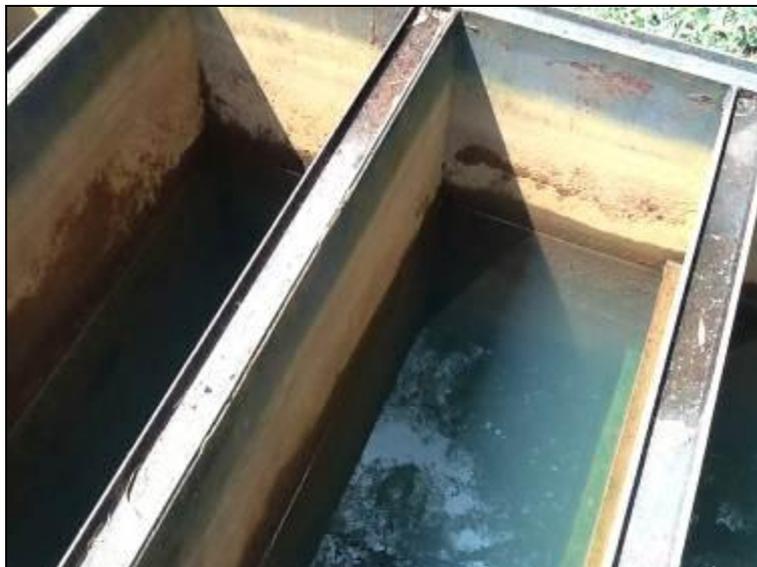
Filtros

16) Os filtros estão em boas condições (Resolução AGESAN nº11 - Art. 15º)? Sim ()

Não (x) N° de filtros: 04 (quatro)

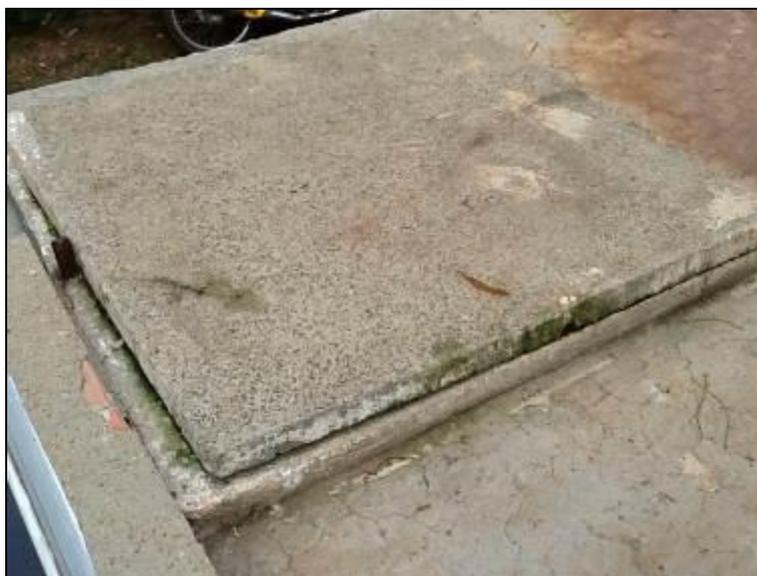
Instrumentos possuem tampas: Câmara de contato

18) As condições das tampas são adequadas? Sim (x) Não ()

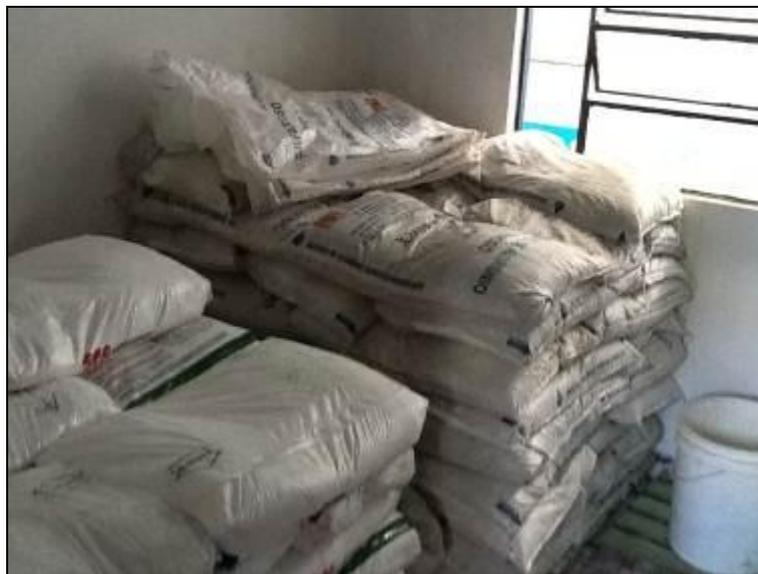
Acondicionamento de produtos químicos.

21) O empilhamento dos produtos químicos é adequado (Resolução AGESAN N°11 - Art. 18° §2°)? Sim (x) Não () Pendência ():

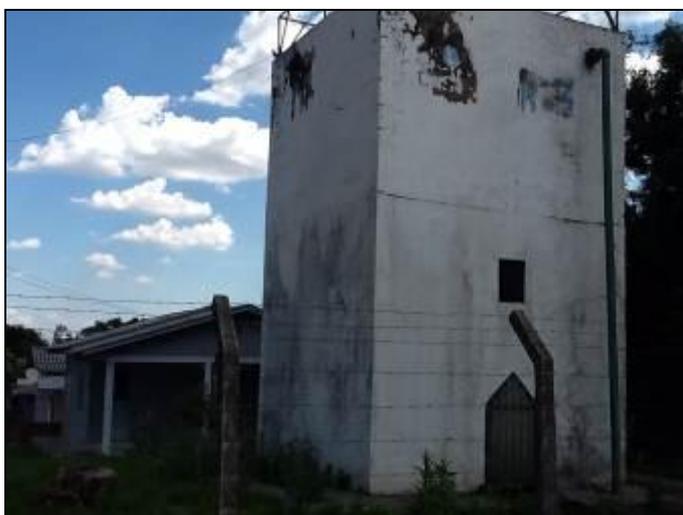
Cerca de Proteção do Reservatório

5) As áreas estão devidamente cercadas e trancadas (Resolução AGESAN N°11 - Art. 23º)? Sim (x) Não () Pendência ():

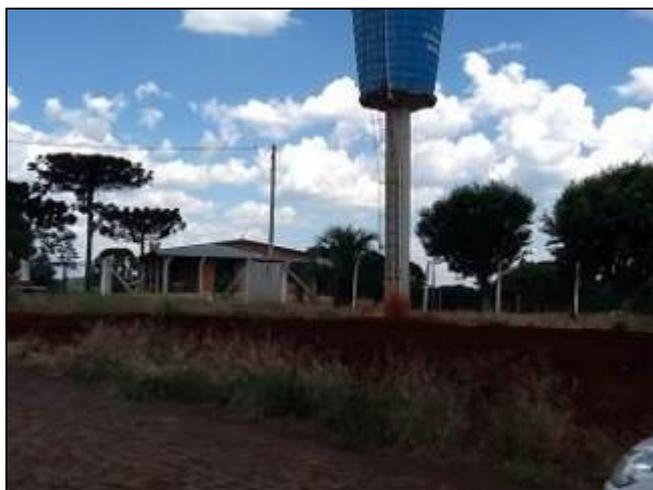
Escada de Acesso

6) Existem escadas em boas condições de uso (Resolução AGESAN N°11 - Art. 23º)? Sim (x) Não () Pendência ():

7) Existe guarda-corpo nas áreas de visitação (Resolução AGESAN N°11 Art. 23º)?

Sim () Não (x) Pendência ():

RECOMENDAÇÃO 12: Providenciar instalação.

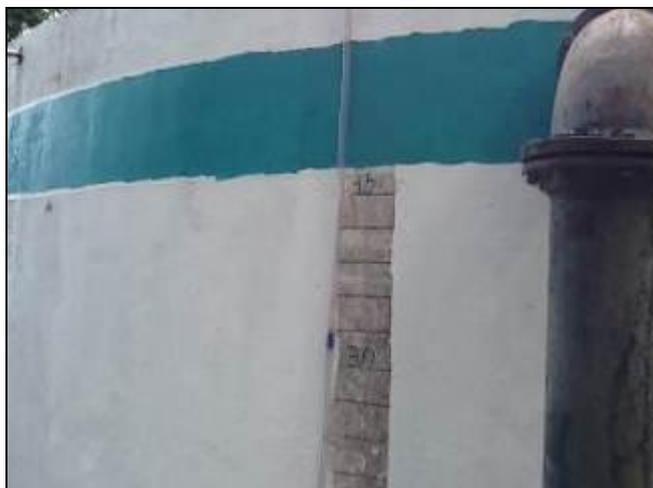
Medidor de Nível

11) Existe medidor de nível do reservatório em condições adequadas (Resolução AGESAN N°11 - Art. 23º)? Sim (x) Não () Pendência (): Existe Controle Automático dos níveis. Sistema pressostato.

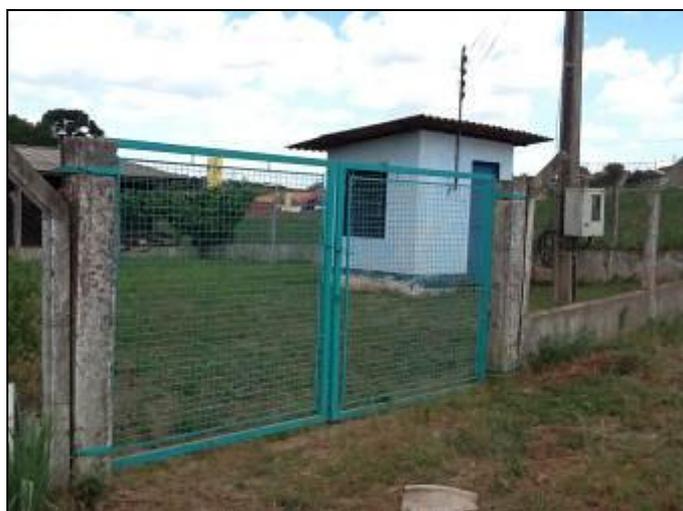
ERAT – 01

- 9) Estão devidamente identificadas? Sim () Não (x) Pendência ():
