## **RELATÓRIO DE FISCALIZAÇÃO**

**Assunto: Fiscalização INICIAL dos Serviços de Saneamento Básico**

Relatório nº 063/2012

Município de: CAMPOS NOVOS/SC

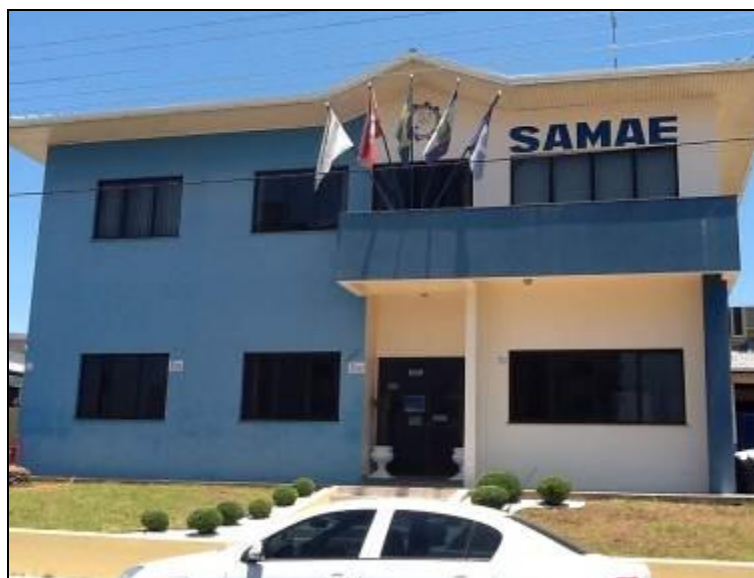
Fachada do Escritório.

1) Existe identificação de que ali funciona um escritório de atendimento (Lei nº 8.078 Art. 6º)? Sim (x) Não ( ) Pendência ( ):

2) Há placa indicativa do horário de funcionamento (Lei nº 8.078 - Art. 6º)? Sim (x) Não ( ) Pendência ( ):

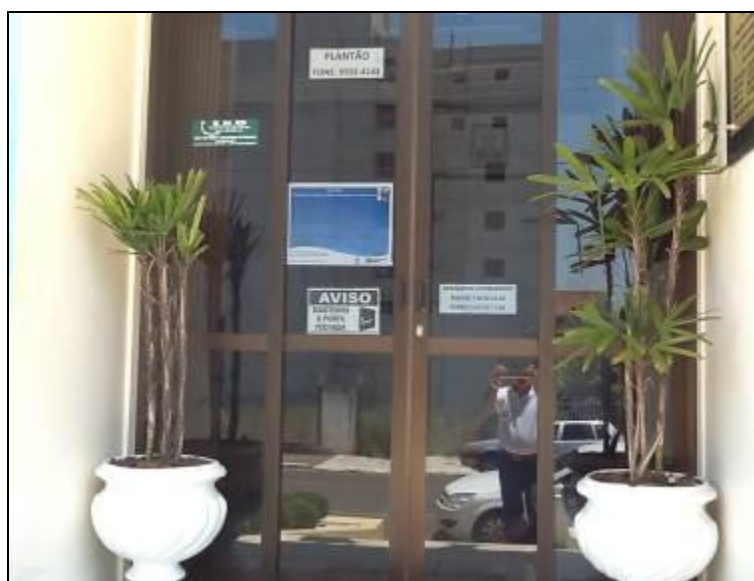
Cartazes orientativos.

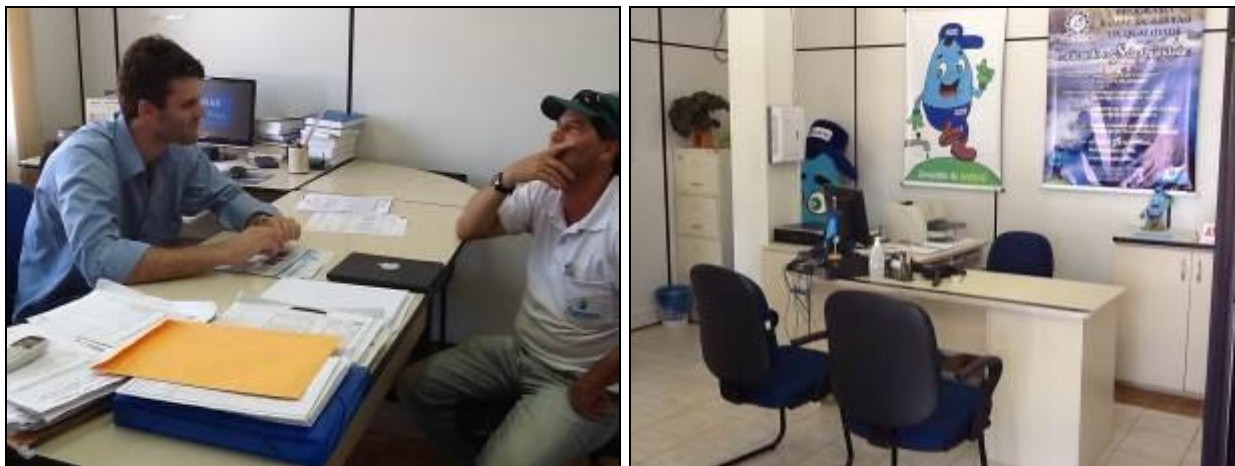
Áreas internas do Escritório.

5) Os equipamentos e instalações elétricas estão em bom estado (Resolução AGESAN nº 004 - Art. 127)? Sim (x) Não ( ) Pendência ( ):

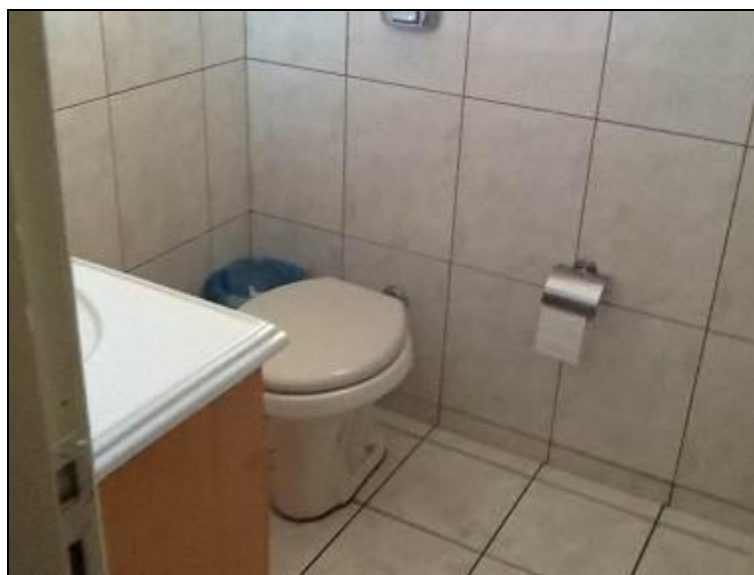
6) Existe sanitário disponível para uso dos funcionários (Resolução AGESAN nº 004 Art. 127)? Sim (x) Não ( ) Encontra-se em boas condições de higiene e limpeza? Sim (x) Não ( ) Pendência ( ):

Sanitário do Escritório.

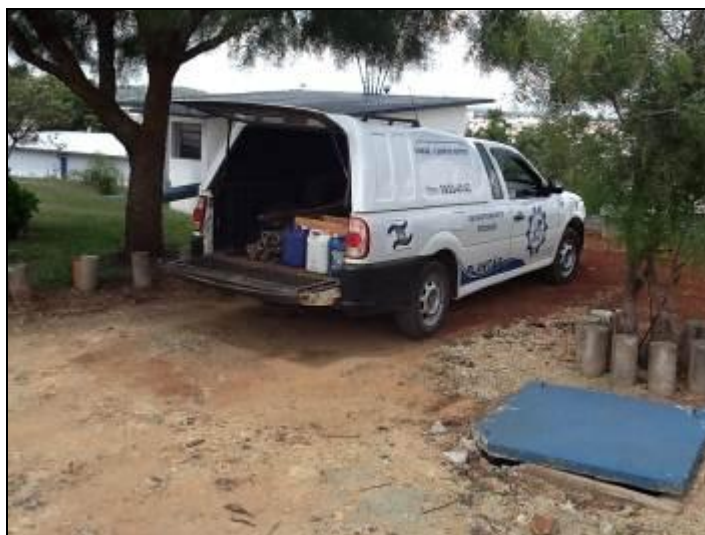
Veículo que atendem ao SAMAE

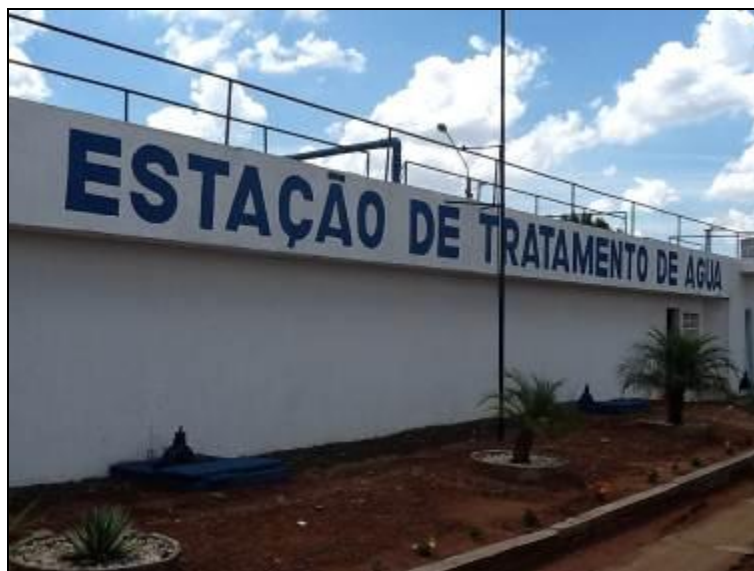
Fachada da ETA

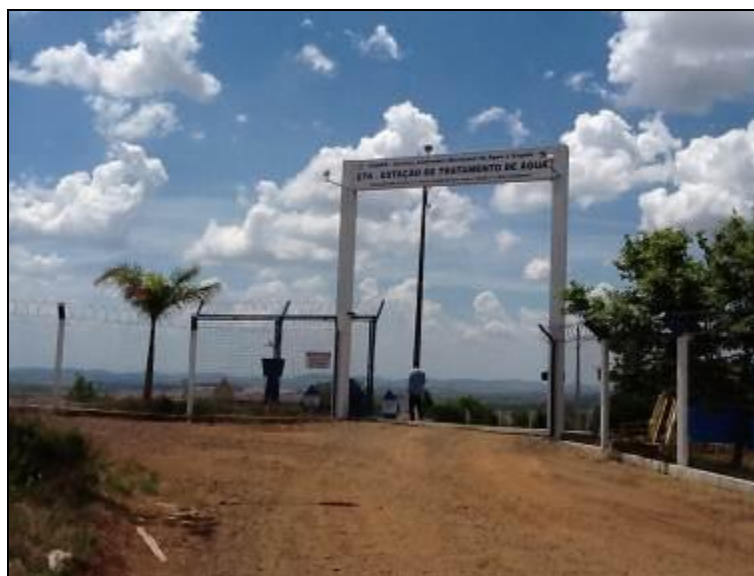
- 1) A ETA possui licenciamento do órgão AMBIENTAL para funcionamento (Conama 237/97 Anexo 1)? Sim ( ) Não ( ) - Nº: Não Informado.
- 2) O acesso à ETA está em boas condições (Resolução AGESAN Nº11 - Art. 15º)?  
Sim (x) Não ( ) Pendências ( ):

Acesso à ETA

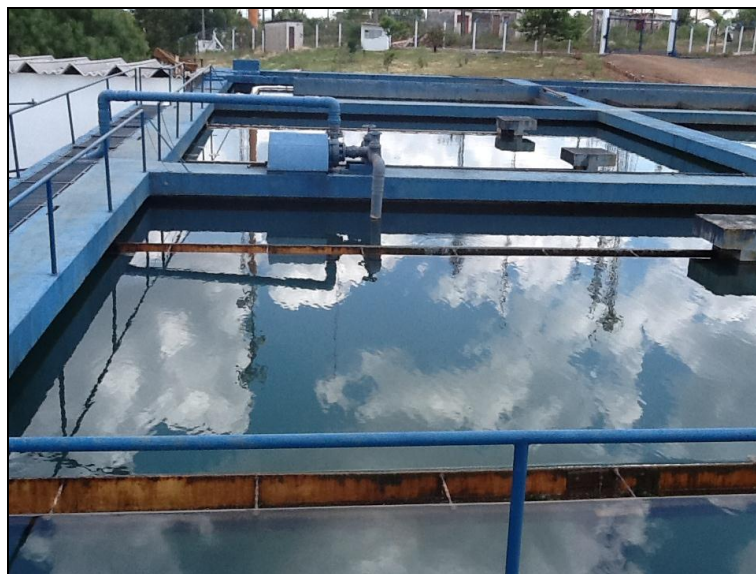
12) Os decantadores estão em boas condições (Resolução AGESAN N°11 - Art. 15º)? Sim (x) Não ( ) - N° de decantadores: 04 (quatro).

Decantador

14) O lodo retido pelos decantadores é disposto de forma adequada? Sim ( ) Não (x)  
Onde? Pluvial

RECOMENDAÇÃO 03: Apresentar projeto de adequação ambiental.

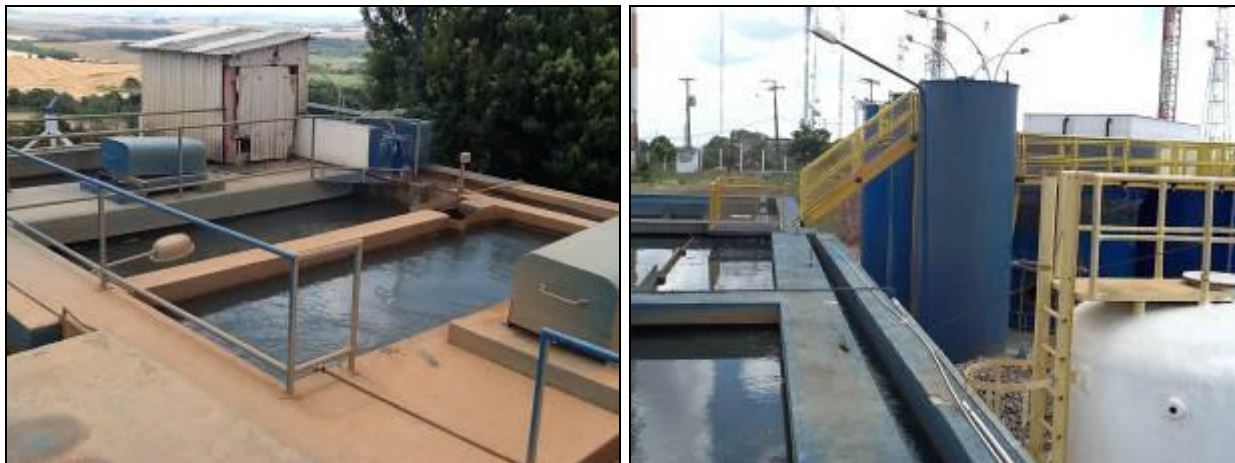
16) Os filtros estão em boas condições (Resolução AGESAN n°11 - Art. 15º)? Sim (x)

Não ( ) N° de filtros: 04 (quatro)

Tratamento Físico: Floculadores e Filtros

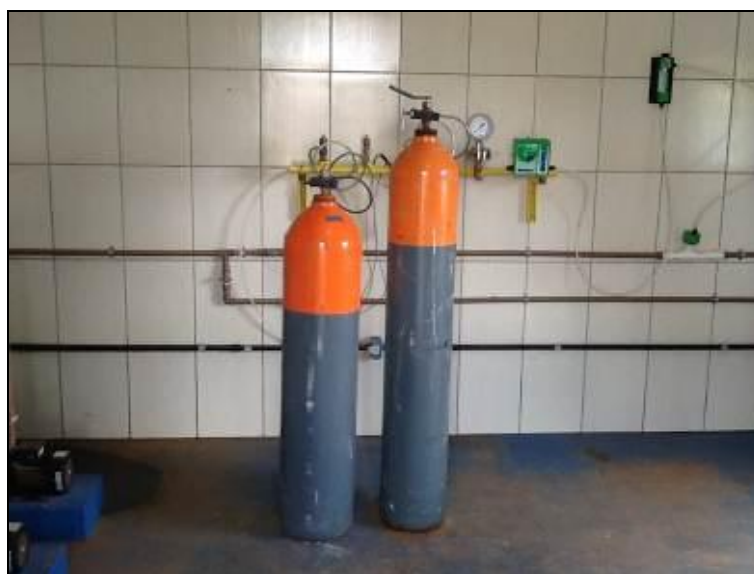
Aplicação de produtos

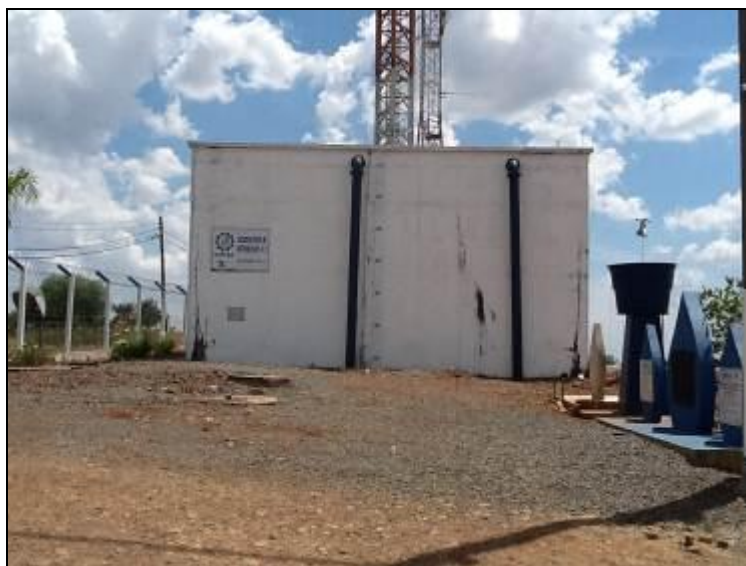
R-01: ETA

Reservatório	Capacidade	Localização
R-01	1.500 m <sup>3</sup>	ETA
NI	NI	NI
TOTAL		NI

3) Existem placas indicativas de propriedade e restrição de uso das áreas dos reservatórios (Resolução AGESAN N° 004 - Art.19 - §2º)? Sim ( ) Não (x) Pendência ( ):

7) Existe guarda-corpo nas áreas de visitação (Resolução AGESAN Nº11 Art. 23º)? Sim ( ) Não (x) Pendência ( ):

9) Apresentam para-raios, iluminação e sinalização noturna (Resolução AGESAN Nº11 - Art. 23º)? Sim ( ) Não (x) Encontram-se em boas condições? Sim ( ) Não ( ) Pendência (x):

RECOMENDAÇÃO 04: Providenciar placas indicando as restrições de uso e acesso.

RECOMENDAÇÃO 12: Providenciar instalação.

RECOMENDAÇÃO 05: Estudar necessidades.

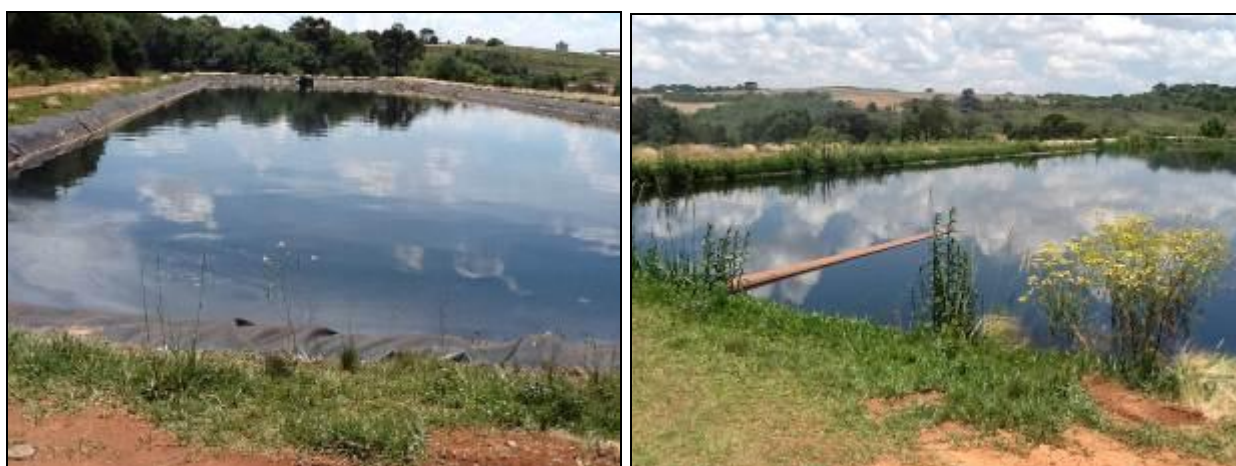
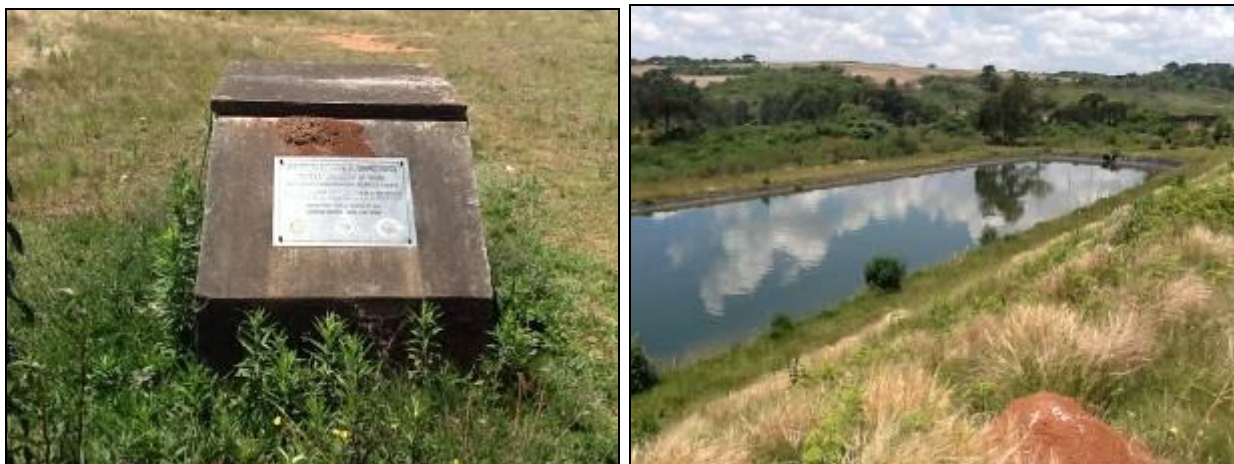
ETE 2 - Localização: Distrito Industrial – BR 470

Estação de tratamento de Esgotos secundária.

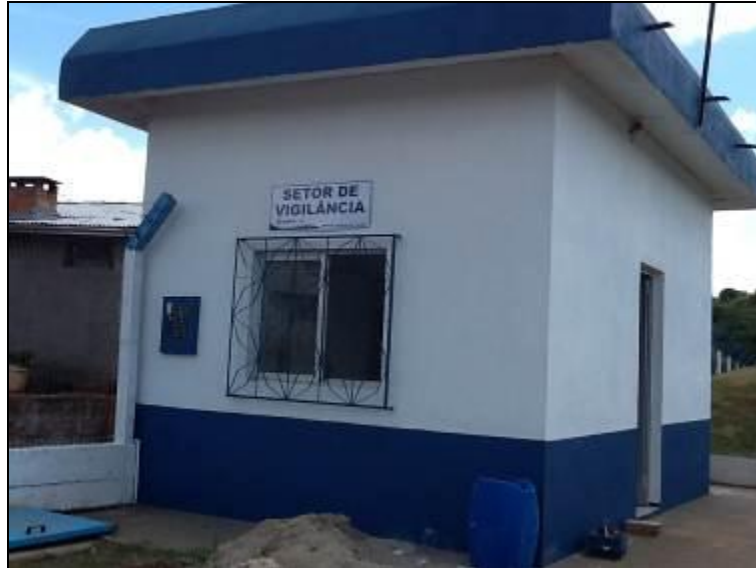
14) Existem edificações de apoio (guarita, casa/abrigo, banheiros, vestiários, refeitório, etc.) para uso dos operadores? Sim (x) Não ( )

Edificação de apoio

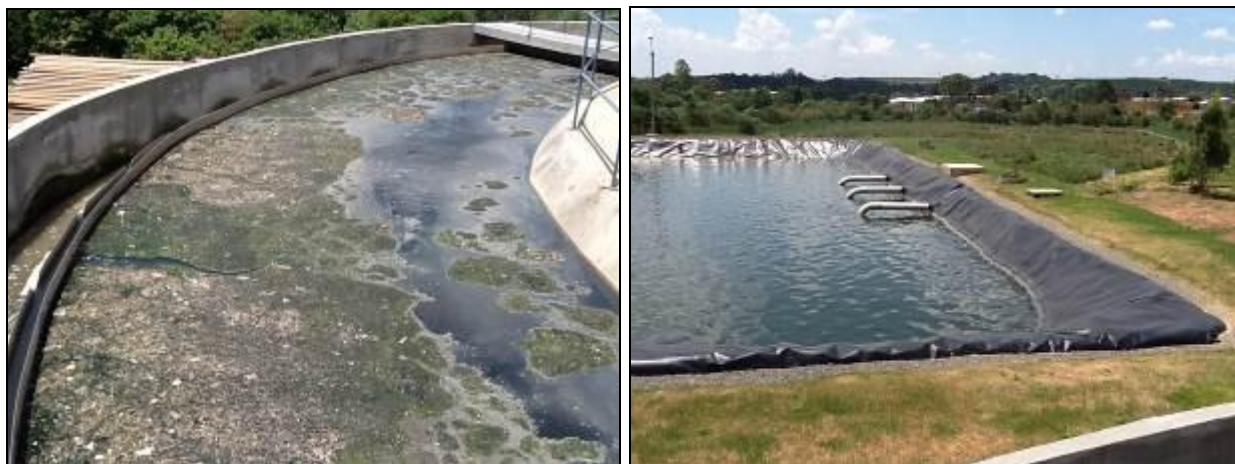
Estruturas de tratamento do SES

- 21) Existe extravasor? Sim ( ) Não ( )
- 22) Tem caixa de areia (necessário em tratamento por lodos ativados e filtros biológicos) (NBR 12.209)? Sim (x) Não ( ) Pendência ( ):

- 23) Existe acúmulo de material sedimentado e/ou existência de vegetação (Resolução AGESAN N°11 - Art. 42º)? Sim (x) Não ( ) Pendência ( ): Obs.: Não Informado.

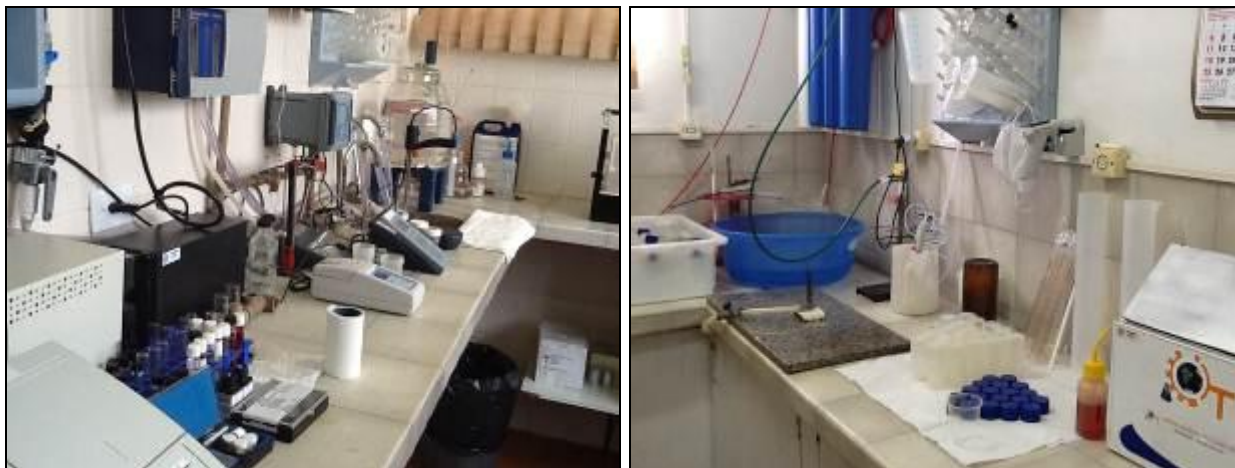
Aspecto geral do laboratório da ETE.
