## **RELATÓRIO DE FISCALIZAÇÃO**

**Assunto: Fiscalização INICIAL dos Serviços de  
Saneamento Básico**

Unidade Auditada: Agência de Calmon/SC

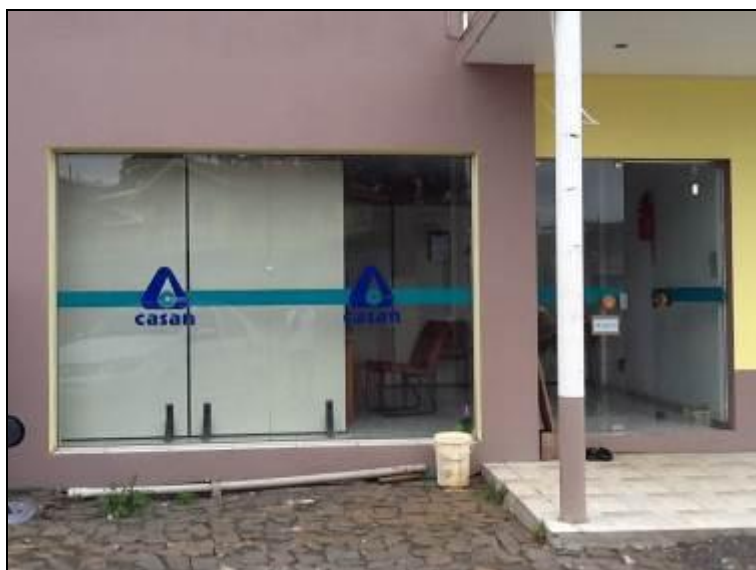
**Figura 1: Fachada do Escritório Local**

- 1) Existe identificação de que ali funciona um escritório de atendimento (Lei nº 8.078 Art. 6º)? Sim ( ) Não (x) Pendência ( ):

- 2) O imóvel é: Próprio ( ) Alugado (x) Obs.: Funciona num prédio do município.
- 3) Há placa indicativa do horário de funcionamento (Lei nº 8.078 - Art. 6º)? Sim ( ) Não (x) Pendência ( ):

**RECOMENDAÇÃO 01:** Afixar cartaz com o horário de atendimento em local visível ao público usuário.

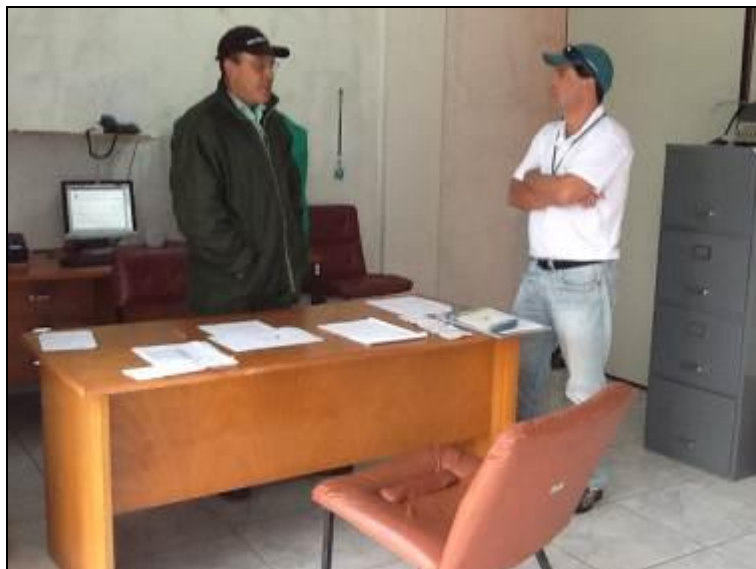
**Figura 2: Estrutura do Escritório**

6) As condições de mobiliário são favoráveis (Resolução AGESAN nº 004 - Art. 127)? Sim ( ) Não (x) Pendência ( ):

**RECOMENDAÇÃO 03: Providenciar melhorias.**

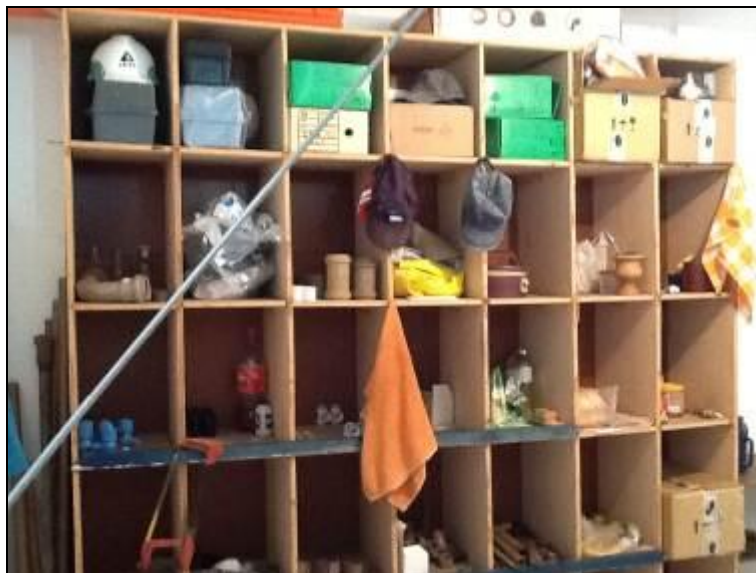
**Figura 4: Almoxarifado**

11) Existe almoxarifado em boas condições? Sim ( ) Não (x) Pendência ( ):  
RECOMENDAÇÃO 05: Providenciar adequação.

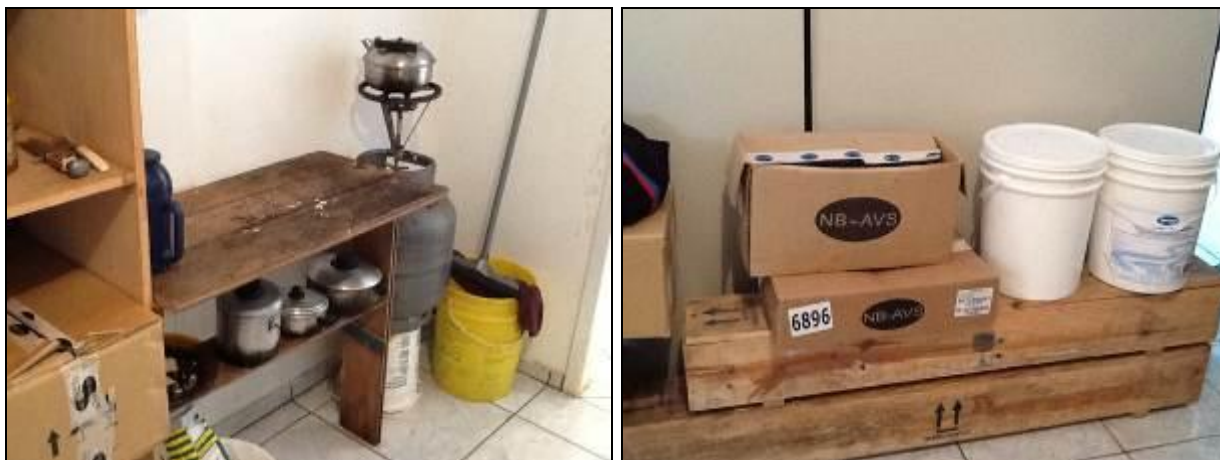
**Figura 4: Outras áreas do Escritório.**

14) As condições gerais de limpeza são favoráveis (Resolução AGESAN Nº 004 - Art. 127)? Sim ( ) Não (x) Pendência ( ):

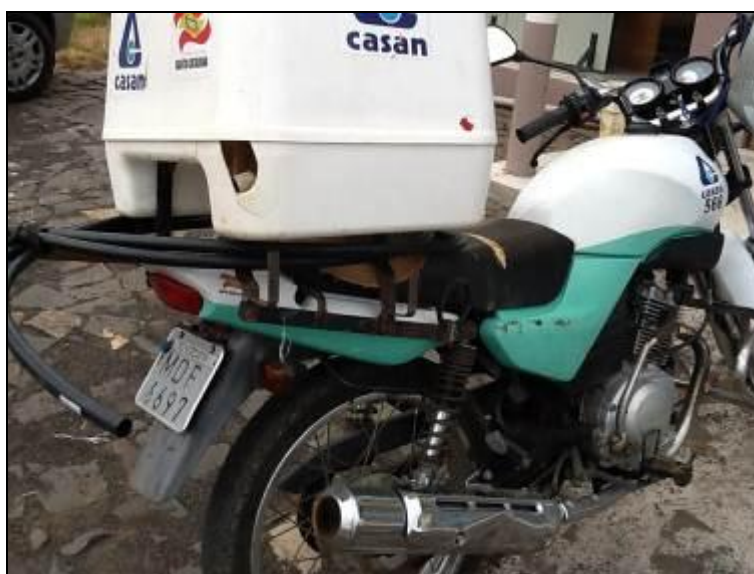
Figura 5: Veículo que atende a Unidade.

Placa	Tipo de Veículo	Modelo	Ano	Combustível
MDF 6697	Motocicleta	YBR 125	2004	Gasolina

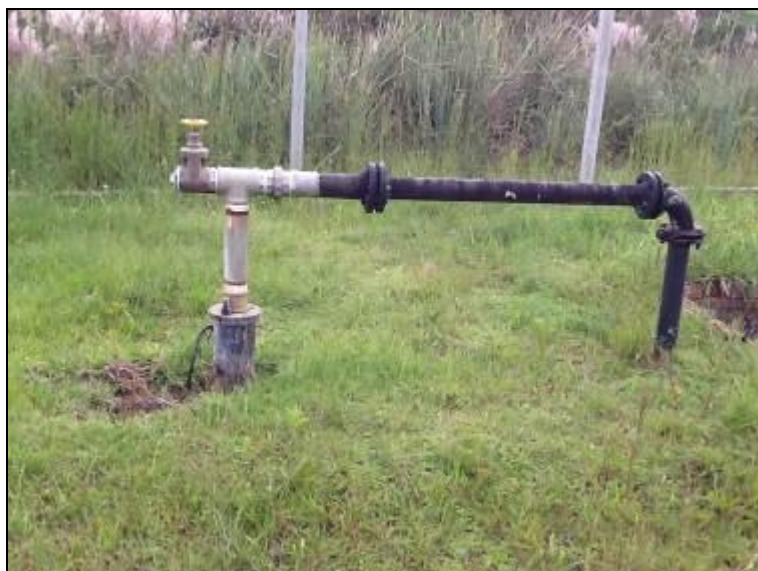
**Figura 6: Manancial 1**

a) Manancial/Captação 1: Poço Artesiano Coordenadas: xx°xx'xx" S / xx°xx'xx" O

Subterrâneo (x) Superficial ( )

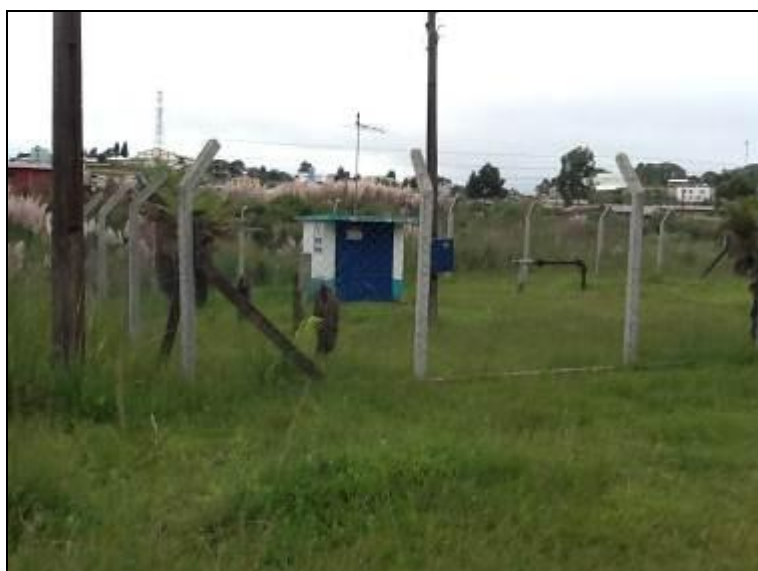
**Figura 7: Poço 1**

3) Existe cerca de proteção da área do manancial (Resolução AGESAN nº11- Art. 10º)? Sim (x) Não ( ) Pendência ( ):

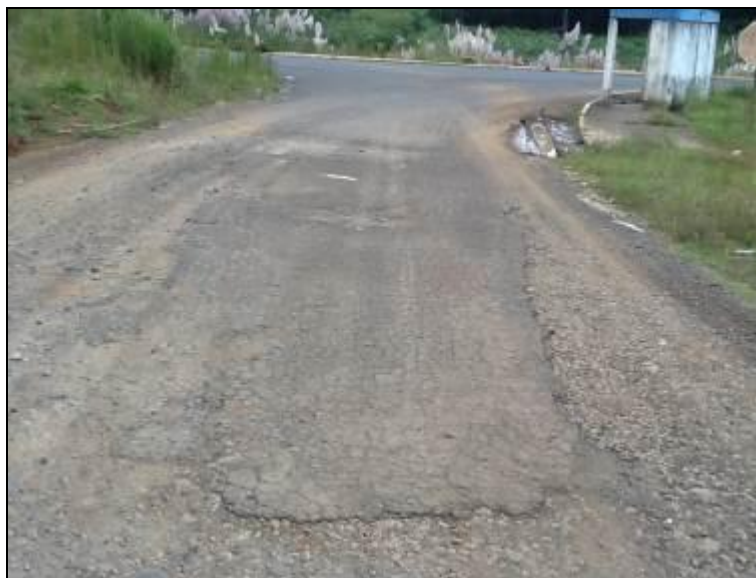
Figura 8: Acesso à captação

7) Existe facilidade de acesso ao local (Resolução AGESAN nº11 - Art. 11º)? Sim (x) Não ( ) Pendência ( ):

8) Existe proteção contra enchentes e entrada de pessoas estranhas e animais (Resolução AGESAN Nº11 - Art. 10º)? Sim ( ) Não ( ) Pendência (x): Obs.: Existe mas não é suficiente.

RECOMENDAÇÃO 08: Providenciar isolamento da área.

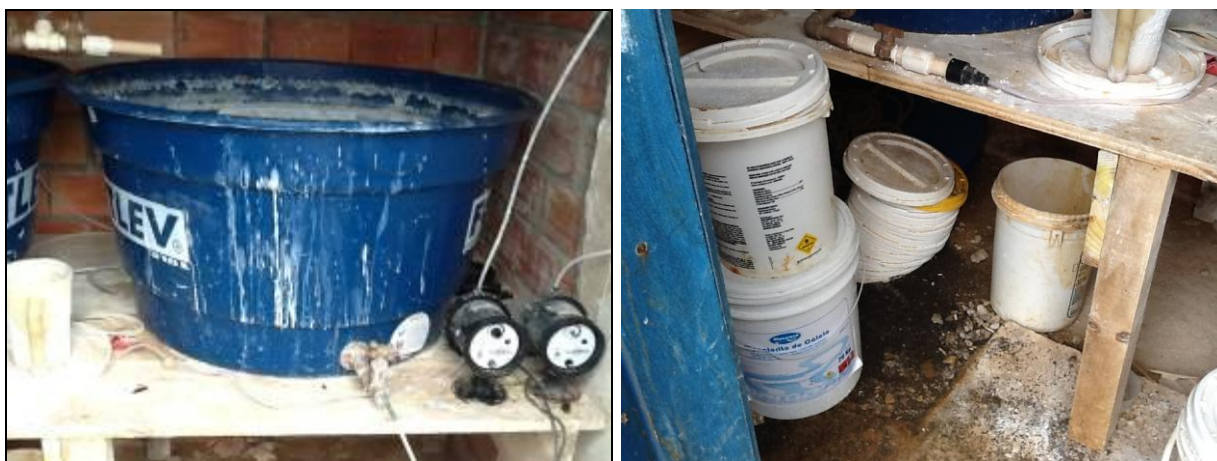
Figura 9: Casa de Química.

1) A ETA possui licenciamento do órgão AMBIENTAL para funcionamento (Conama 237/97 Anexo 1)? Sim ( ) Não (x) - Nº: xxxxxxxxxxxxxxxxxxxxxxxx

RECOMENDAÇÃO 10: Apresentar processo ou justificativa.

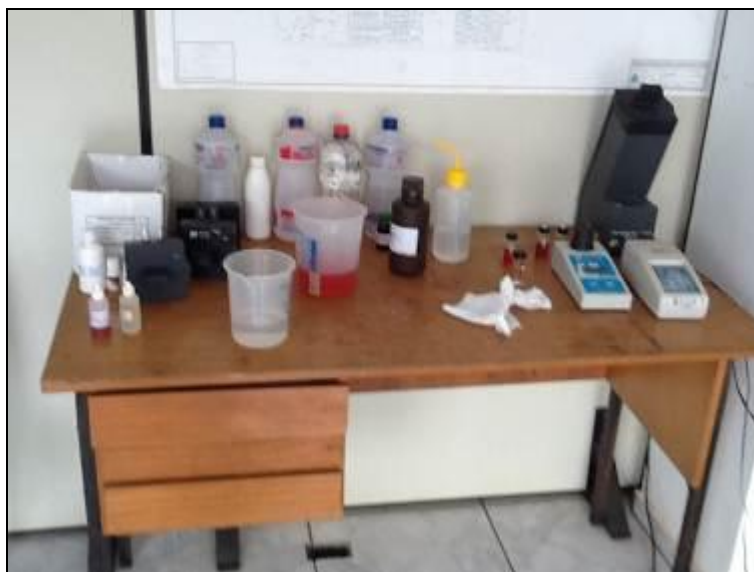
3) As condições do Laboratório são adequadas? Sim ( ) Não (x) Pendência ( ):

Figura 10: Laboratório em condições inadequadas, junto ao escritório.

RECOMENDAÇÃO 11: Apresentar projeto/proposta de localização adequada do laboratório.

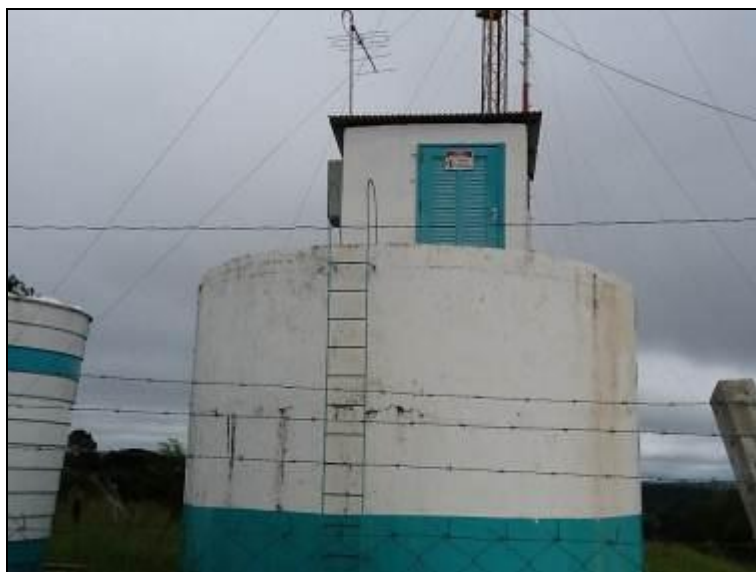
Figura 11: Reservatórios R-01.

Material: Fibra ( ) Concreto (x) Outro ( )

Posição: Apoiado (x) Elevado ( ) Outro ( )

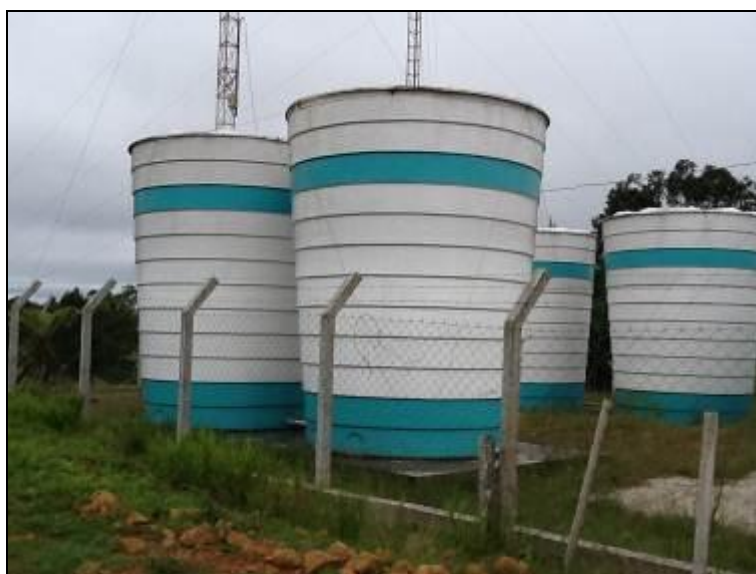
Figura 12: Reservatório R-02.

Material: Fibra (x) Concreto ( ) Outro ( )

Posição: Apoiado (x) Elevado ( ) Outro ( )
