RELATÓRIO DE FISCALIZAÇÃO

**Assunto: Fiscalização INICIAL dos Serviços de
Saneamento Básico**

Unidade Auditada: Agência de Papanduva/SC

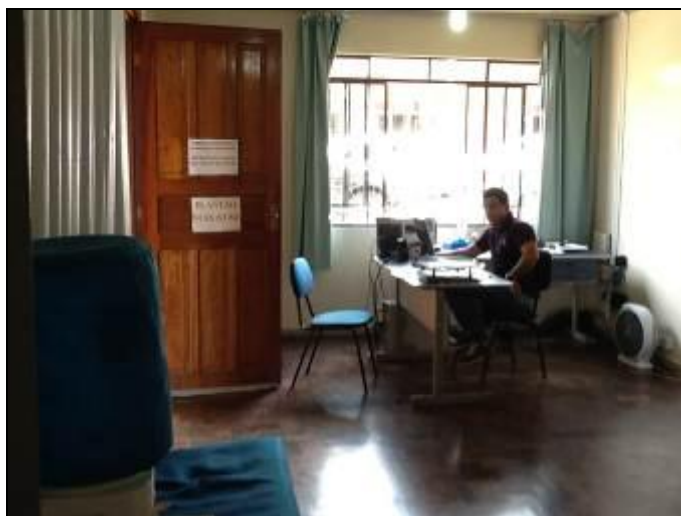
Figura 3: Estrutura do Escritório

6) As condições de mobiliário são favoráveis (Resolução AGESAN nº 004 - Art. 127)? Sim () Não (x) Pendência ():

RECOMENDAÇÃO 02: Providenciar melhorias para maior conforto dos servidores e dos usuários.

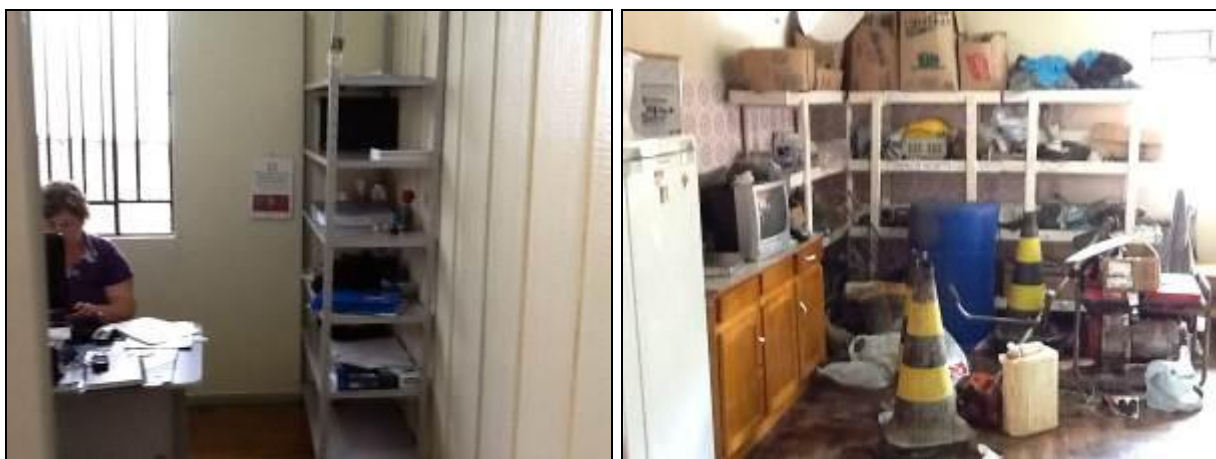
Figura 5: Áreas internas

14) As condições gerais de limpeza são favoráveis (Resolução AGESAN Nº 004 - Art. 127)? Sim () Não (x) Pendência ():

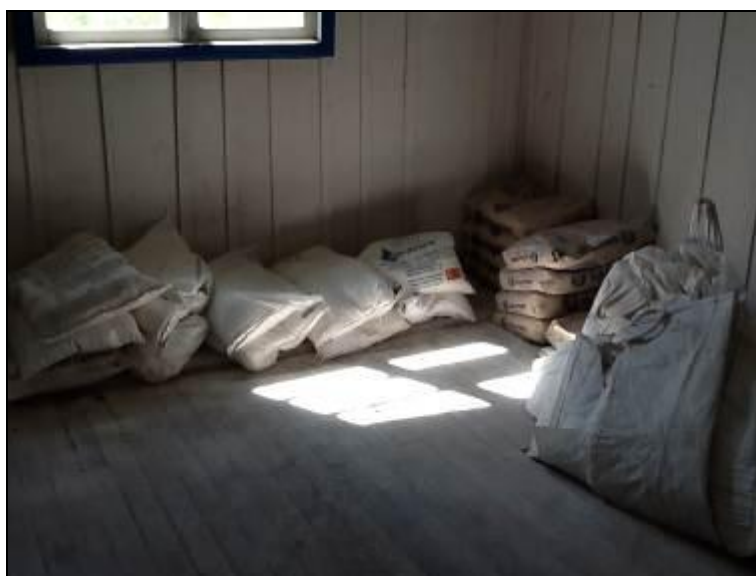
Figura 16: Disposição dos Produtos químicos

13) Existe almoxarifado para acondicionamento de produtos químicos (Resolução AGESAN nº11 - Art. 18º §2º)? Sim () Não (x) Pendência ():

14) O armazenamento dos produtos químicos é adequado (Resolução AGESAN Nº11 - Art. 18º §2º)? Sim () Não (x) Pendência ():

RECOMENDAÇÃO 07: Apresentar proposta de adequação.

RECOMENDAÇÃO 08: Providenciar melhorias que atendam as normas técnicas.

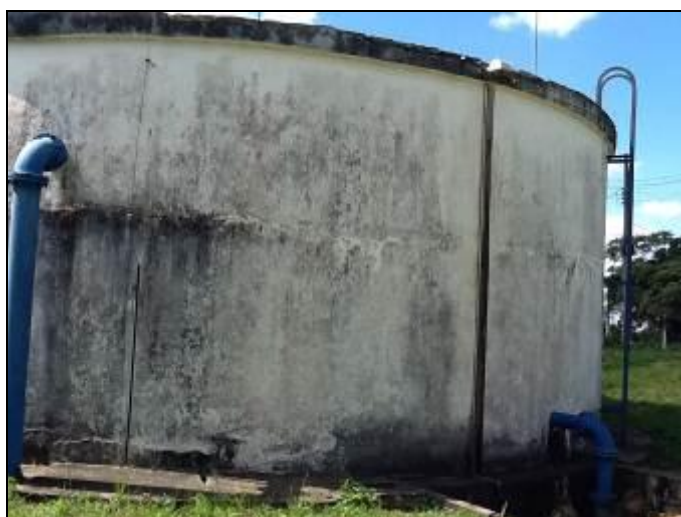
Figura 17: R-01

Material: Fibra () Concreto (x) Outro ()

Posição: Apoiado (x) Elevado () Outro ()

10) Existe medidor de nível do reservatório em condições adequadas (Resolução AGESAN N°11 - Art. 23º)? Sim () Não (x) Pendência ():

RECOMENDAÇÃO 11: Providenciar instalação.
