RELATÓRIO DE FISCALIZAÇÃO

**Assunto: Fiscalização INICIAL dos Serviços de
Saneamento Básico**

Unidade Auditada: Agência de Papanduva/SC

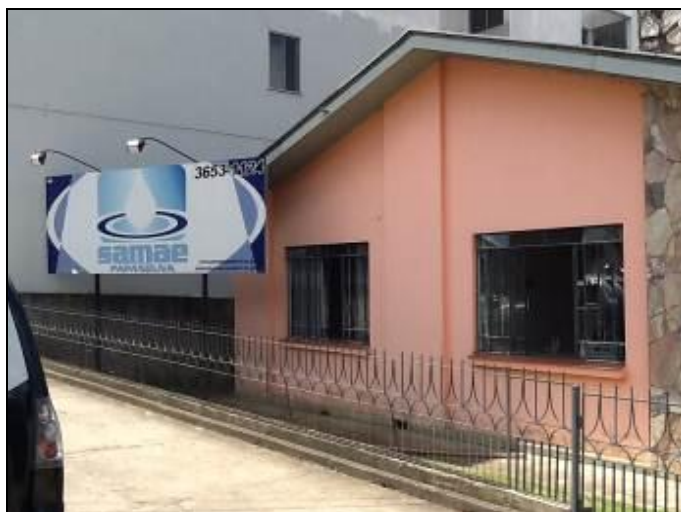
Figura 1: Fachada do Escritório Local

1) Existe identificação de que ali funciona um escritório de atendimento (Lei nº 8.078 Art. 6º)? Sim (x) Não () Pendência ():

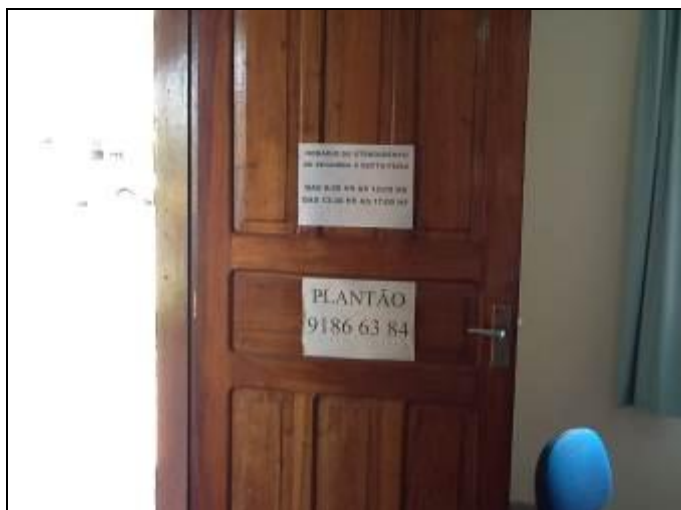
Figura 2: Horário do Expediente

3) Há placa indicativa do horário de funcionamento (Lei nº 8.078 - Art. 6º)? Sim (x) Não () Pendência ():

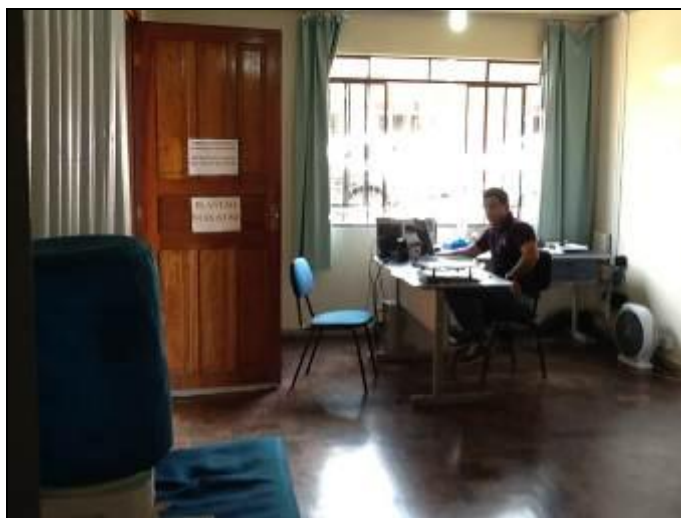
Figura 3: Estrutura do Escritório

6) As condições de mobiliário são favoráveis (Resolução AGESAN nº 004 - Art. 127)? Sim () Não (x) Pendência ():

RECOMENDAÇÃO 02: Providenciar melhorias para maior conforto dos servidores e dos usuários.

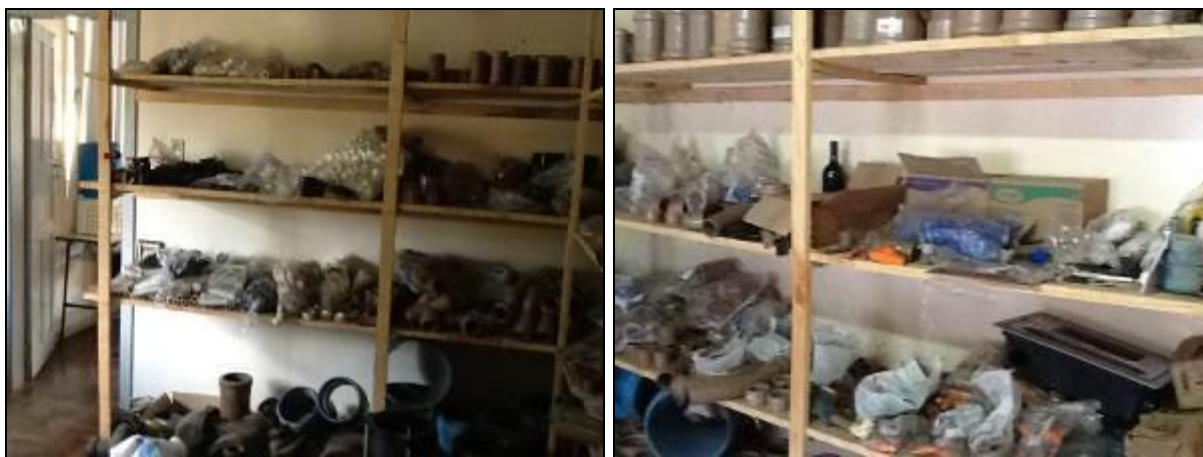
Figura 4: Almojarifado

11) Existe almoxarifado em boas condições? Sim (x) Não () Pendência ():

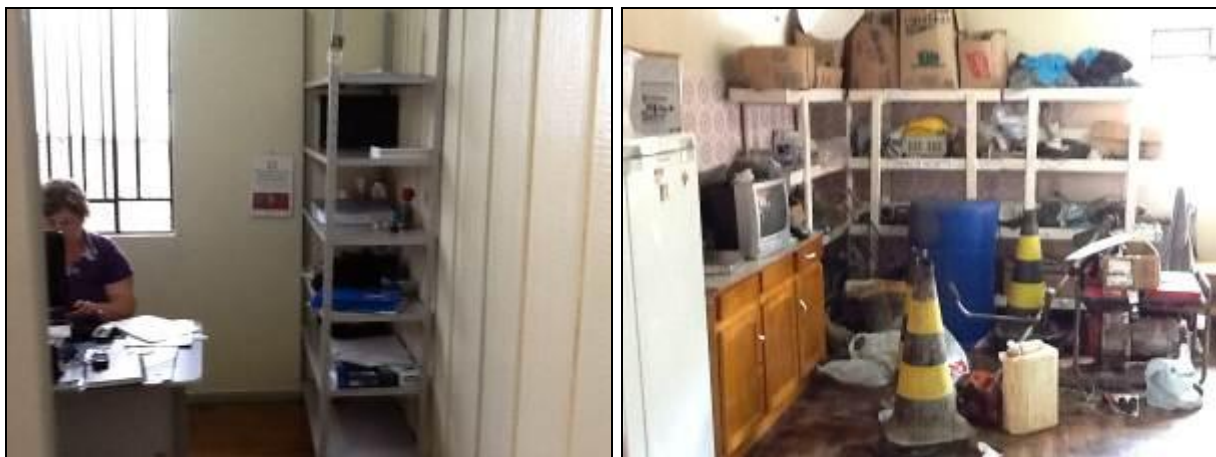
Figura 5: Áreas internas

14) As condições gerais de limpeza são favoráveis (Resolução AGESAN Nº 004 - Art. 127)? Sim () Não (x) Pendência ():

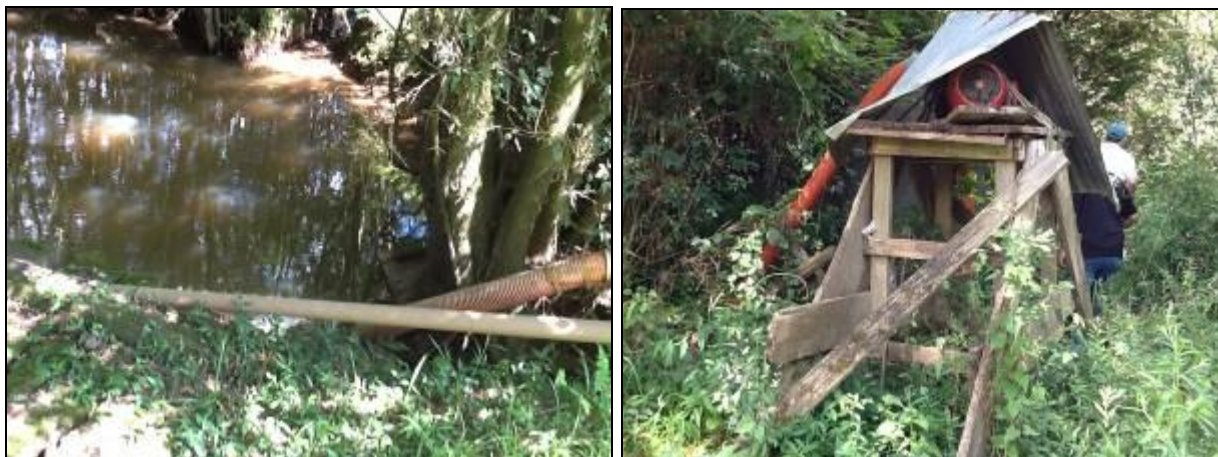
Figura 7: Manancial 1 – Bomba

6) As condições operacionais da captação são adequadas (Resolução AGESAN nº11 Art. 11º)? Sim () Não (x) Pendência ():

RECOMENDAÇÃO 04: Melhorar as condições das estruturas que compõem os equipamentos de captação.

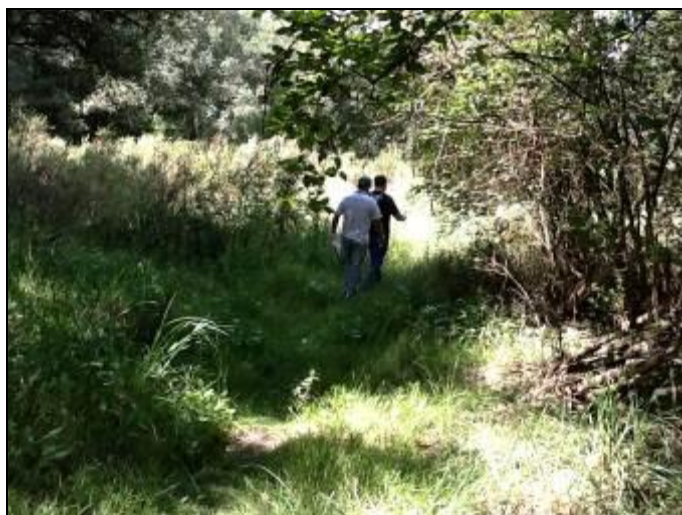
Figura 8: Acesso ao Manancial

7) Existe facilidade de acesso ao local (Resolução AGESAN nº11 - Art. 11º)? Sim () Não () Pendência (x):

RECOMENDAÇÃO 05: Melhorar as condições da trilha de acesso proporcionando maior conforto e segurança aos operadores.

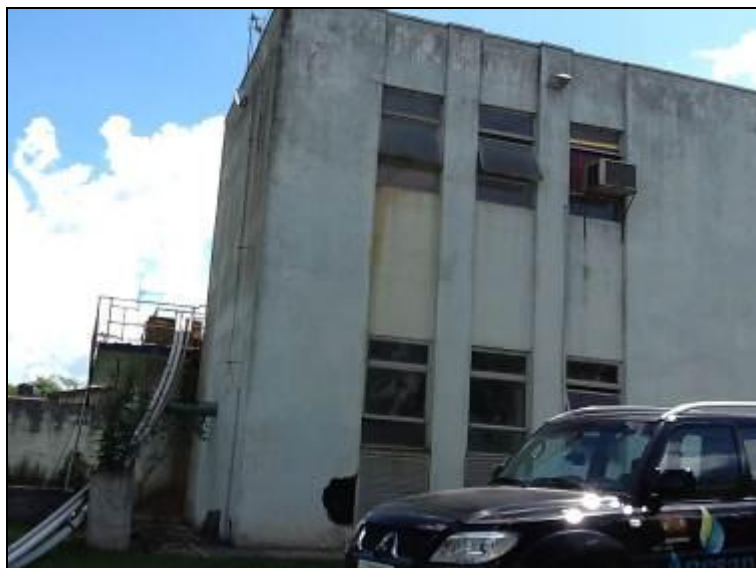
Figura 9: Fachada da ETA

1) O acesso à ETA está em boas condições (Resolução AGESAN Nº11 - Art. 15º)?
Sim (x) Não () Pendências ():

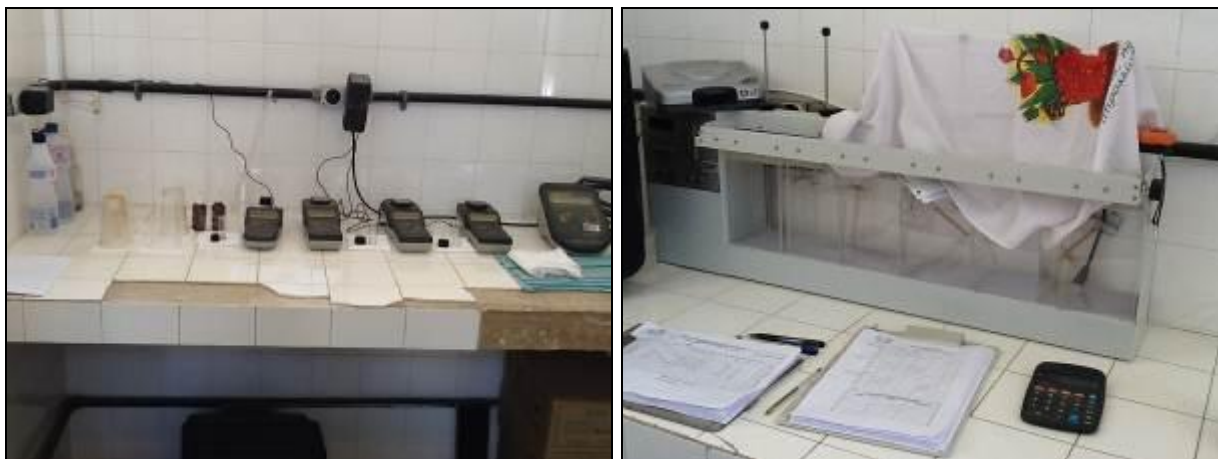
Figura 10: Laboratório.

2) As condições do Laboratório são adequadas? Sim () Não (x) Pendência ():

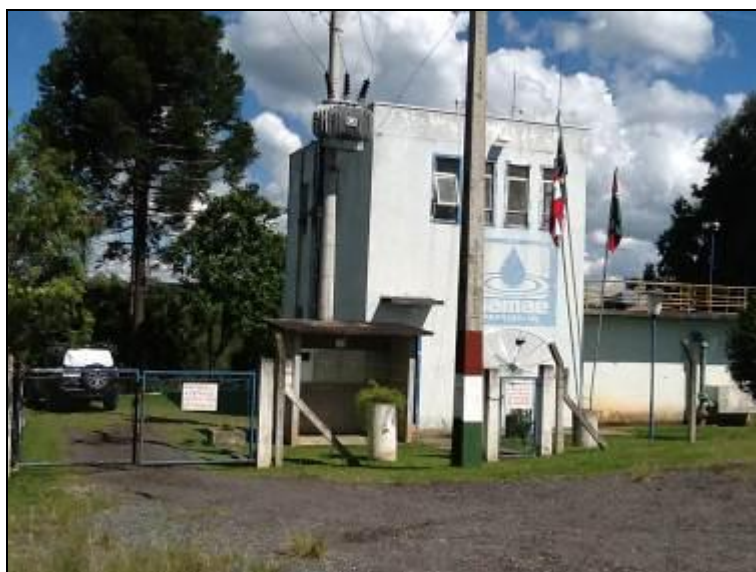
Figura 11: Vista Geral da ETA

3) Existe cerca de proteção da ETA em bom estado de conservação (Resolução AGESAN Nº11 - Art. 15º)? Sim () Não () Pendência (x): Obs.: Não se aplica.

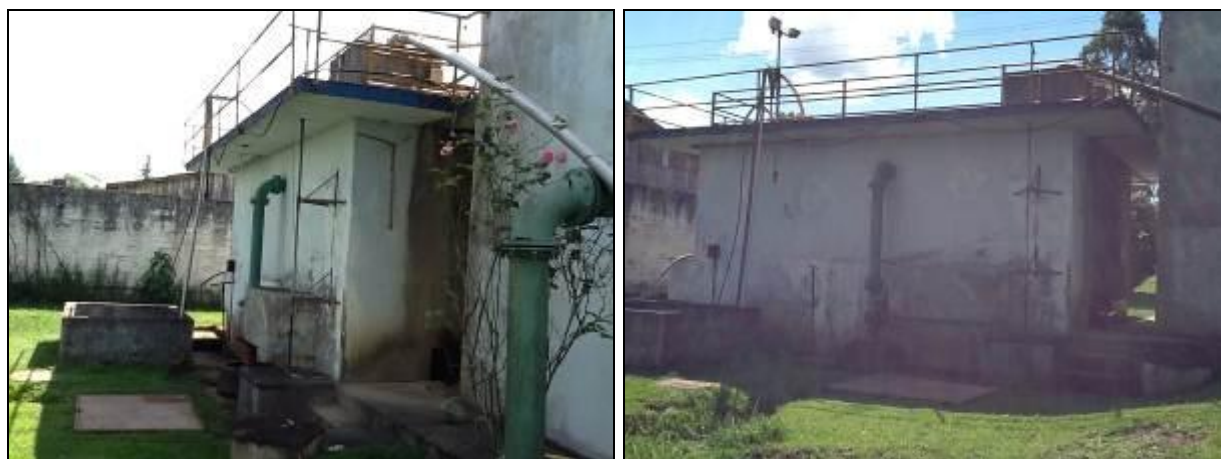
Figura 12: Áreas externas da Estação.

4) As condições de limpeza do pátio externo são boas (Resolução AGESAN nº11 - Art. 15º)? Sim (x) Não () Pendência ():

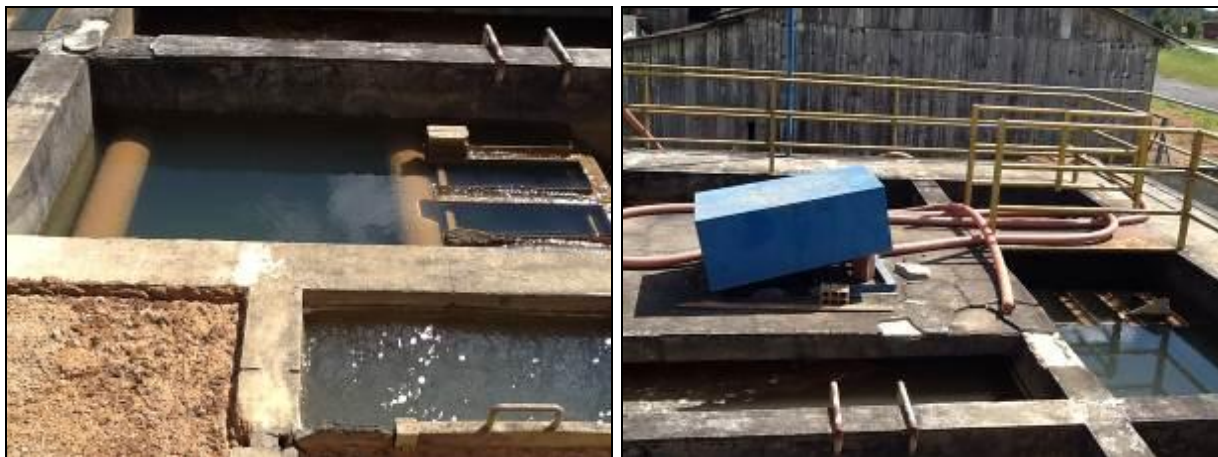
Figura 13: Estruturas de tratamento físico.

7) Os decantadores estão em boas condições (Resolução AGESAN n°11 - Art. 15°)? Sim () Não (x) - N° de decantadores: 04 (quatro)

RECOMENDAÇÃO 06: Providenciar melhorias.

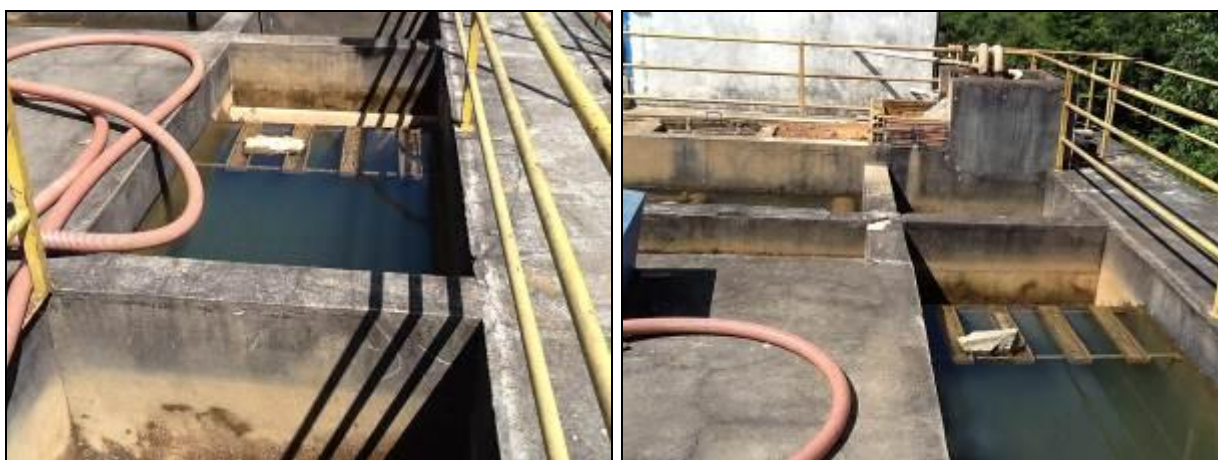
Figura 14: Estruturas necessitam de melhorias.

9) Os filtros estão em boas condições (Resolução AGESAN n°11 - Art. 15°)? Sim () Não (x) N° de filtros: 04 (quatro).

RECOMENDAÇÃO 06: Providenciar melhorias.

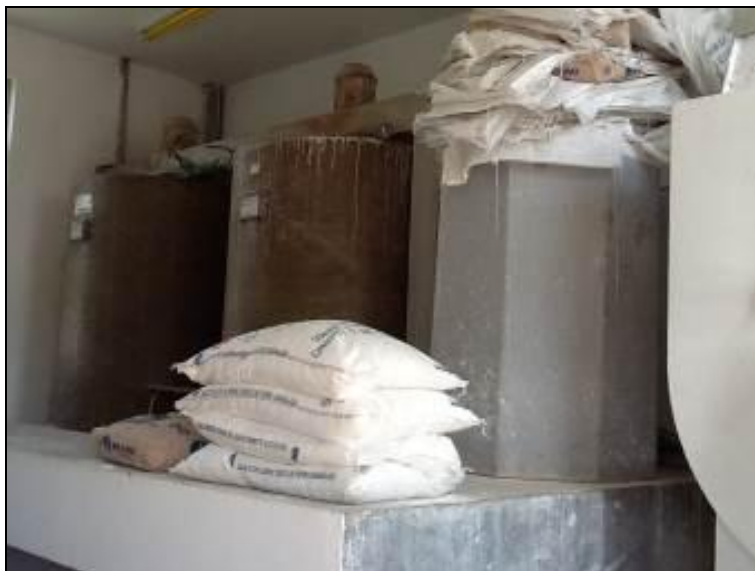
Figura 15: Casa de Química.

12) A estrutura do prédio da casa de química está aparentemente segura (Resolução AGESAN nº11 Art. 15º)? Sim (x) Não () Pendência ():

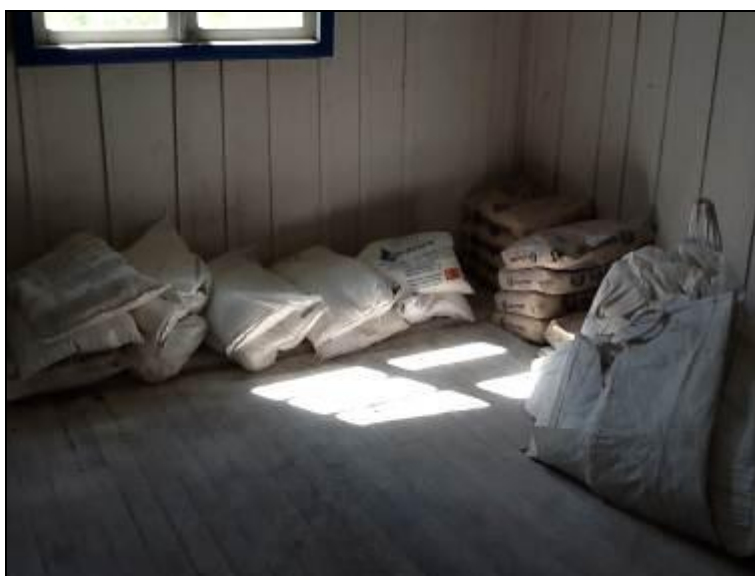
Figura 16: Disposição dos Produtos químicos

13) Existe almoxarifado para acondicionamento de produtos químicos (Resolução AGESAN nº11 - Art. 18º §2º)? Sim () Não (x) Pendência ():

14) O armazenamento dos produtos químicos é adequado (Resolução AGESAN Nº11 - Art. 18º §2º)? Sim () Não (x) Pendência ():

RECOMENDAÇÃO 07: Apresentar proposta de adequação.

RECOMENDAÇÃO 08: Providenciar melhorias que atendam as normas técnicas.

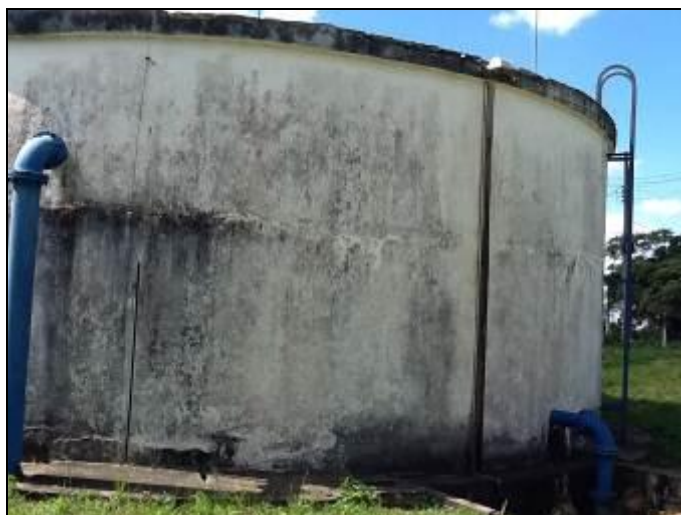
Figura 17: R-01

Material: Fibra () Concreto (x) Outro ()

Posição: Apoiado (x) Elevado () Outro ()

2) Existem placas indicativas de propriedade e restrição de uso das áreas dos reservatórios (Res. AGESAN nº 004 - Art.19 - §2º)? Sim () Não (x) Pendência ():
RECOMENDAÇÃO 09: Providenciar plaquetamento.

8) Apresentam para-raios, iluminação e sinalização noturna (Resolução AGESAN N°11 - Art. 23º)? Sim () Não (x) Encontram-se em boas condições? Sim () Não (x) Pendência (x): Obs.: Estudar necessidade ou justificar.

10) Existe medidor de nível do reservatório em condições adequadas (Resolução AGESAN N°11 - Art. 23º)? Sim () Não (x) Pendência ():

RECOMENDAÇÃO 11: Providenciar instalação.

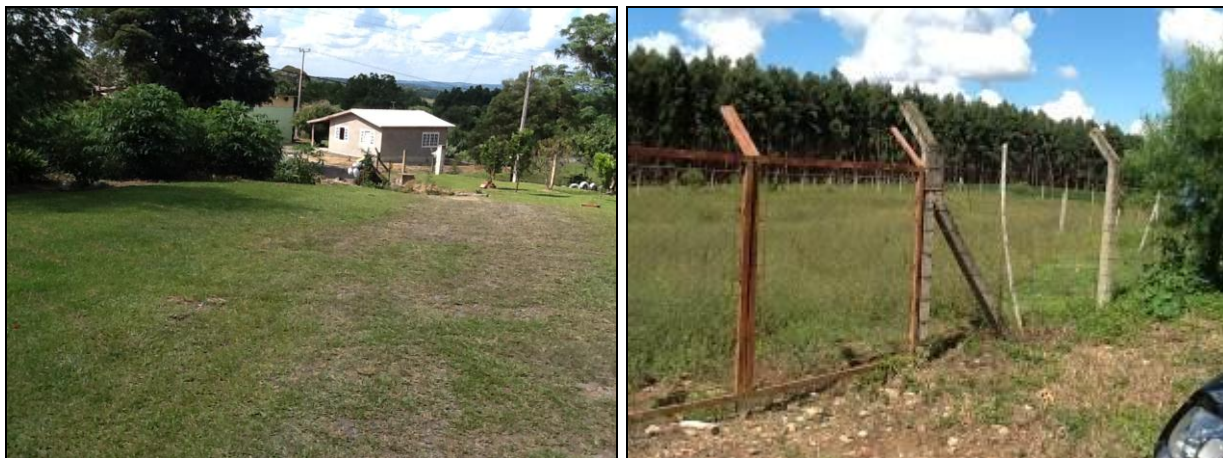
Figura 18: Acesso aos Reservatórios.

1) Existe facilidade de acesso ao local? Sim (x) Não ()

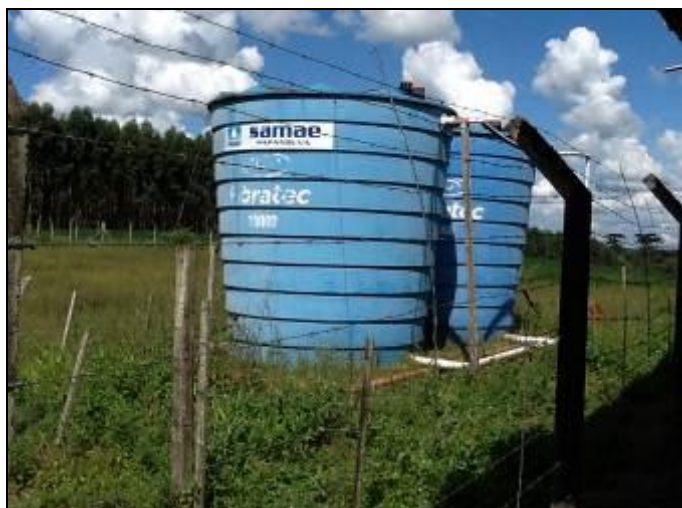
Figura 19: R-02 e 03

Material: Fibra (x) Concreto () Outro ()

Posição: Apoiado (x) Elevado () Outro ()

12) Existem placas indicativas de propriedade e restrição de uso das áreas dos reservatórios (Res. AGESAN nº 004 - Art.19 - §2º)? Sim () Não (x) Pendência ():

RECOMENDAÇÃO 12: Providenciar plaqueteamento.
