RELATÓRIO DE FISCALIZAÇÃO

Assunto: Fiscalização INICIAL dos Serviços de Saneamento Básico

Relatório nº 056/2012

Município de: BRUNÓPOLIS/SC

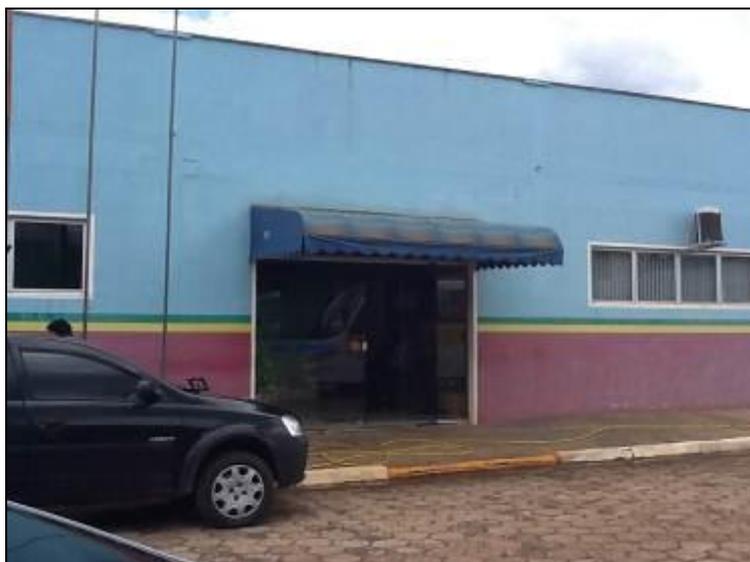
Fachada Prefeitura Municipal.

1) Existe identificação de que ali funciona um escritório de atendimento (Lei nº 8.078 Art. 6º)? Sim () Não () Pendência (x): Obs.: Não há estrutura específica para tratar das questões relacionadas ao Saneamento Básico.

RECOMENDAÇÃO 01: Estudar a estruturação do Setor para atender as demandas do município e dos usuários.

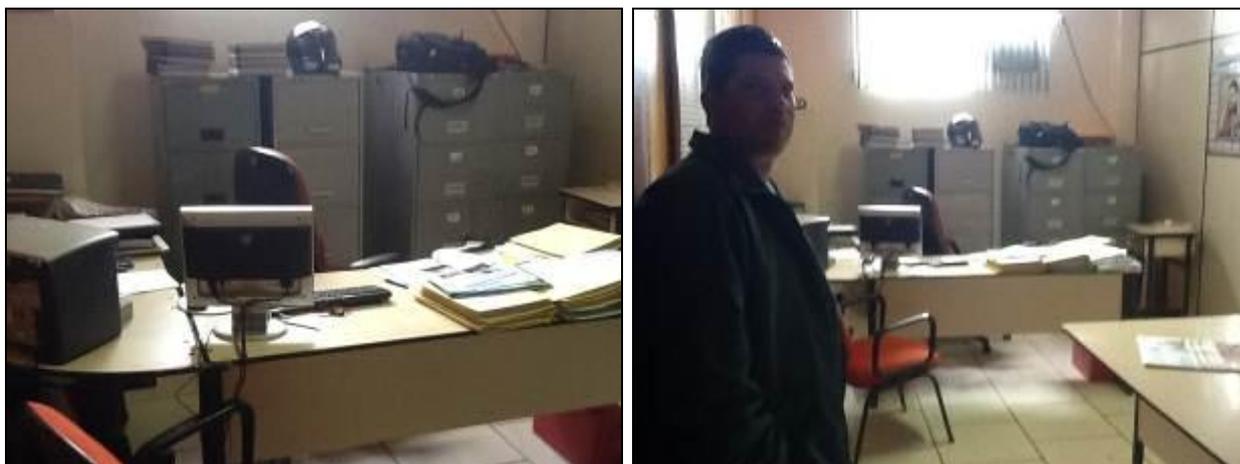
5) Os equipamentos e instalações elétricas estão em bom estado (Resolução AGESAN nº 004 - Art. 127)? Sim (x) Não () Pendência ():

Imagens do Setor de Vigilância Sanitária.

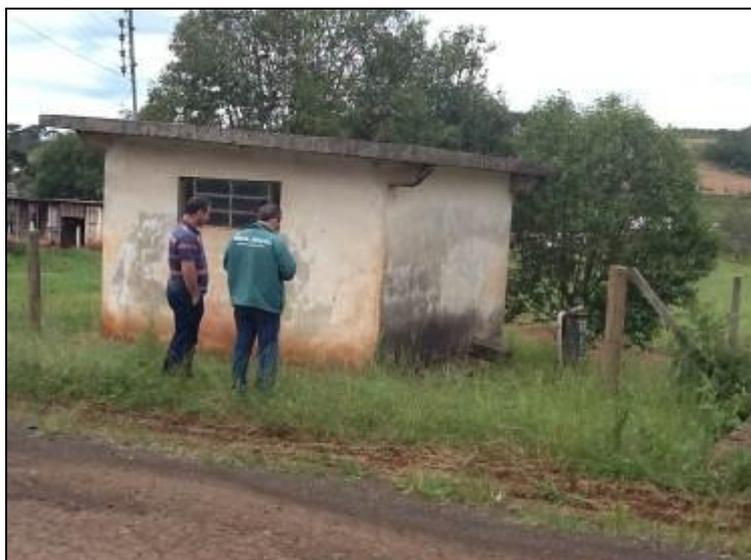
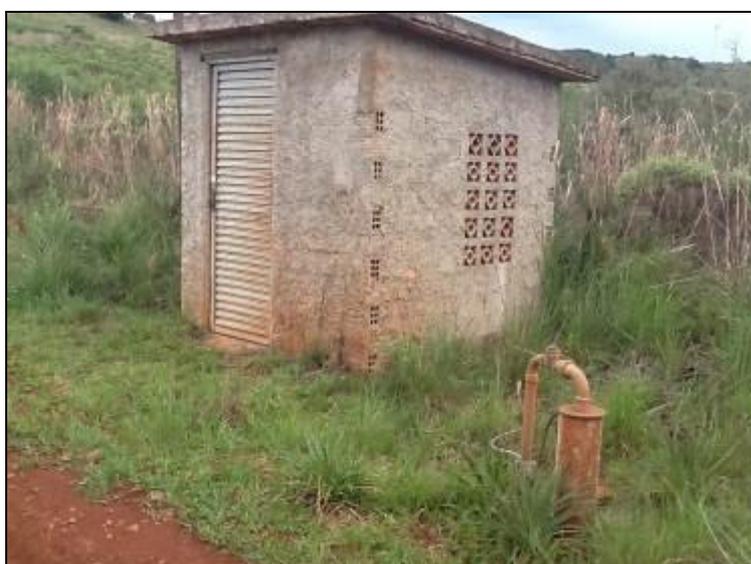
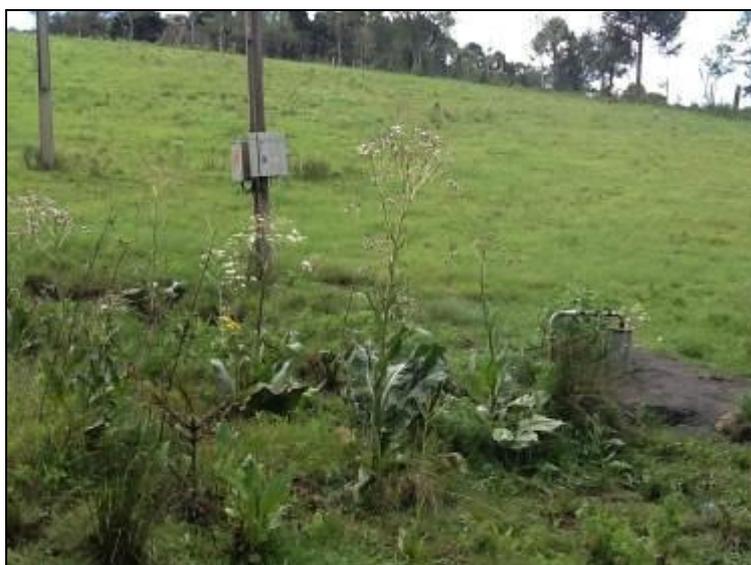
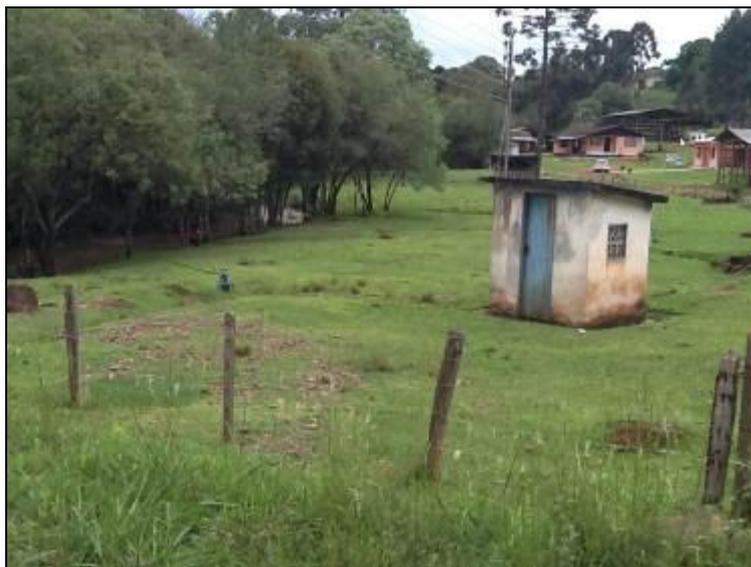
Poço 01: área central.

Poço 02: Vila Weber.

Poço 03: área industrial.

Poço 04: Marombas.

1) Outorga de Uso (Lei nº 9.433/97 - Art. 12º): Sim () Não (x)

3) Existe cerca de proteção da área do manancial (Resolução AGESAN nº11- Art. 10º)? Sim () Não (x) Pendência ():

8) Existe proteção contra enchentes e entrada de pessoas estranhas e animais (Resolução AGESAN N°11 - Art. 10º)? Sim () Não (x) Pendência ():

10) Existe placa de identificação com as restrições à utilização da área (Resolução AGESAN N°11 - Art. 10º)? Sim () Não (x) Pendência ():

RECOMENDAÇÃO 02: Apresentar documento de concessão ou processo.

RECOMENDAÇÃO 04: Providenciar isolamento das áreas para efeito de segurança da água.

RECOMENDAÇÃO 05: Providenciar placas de identificação e restrição de acesso/uso da área.

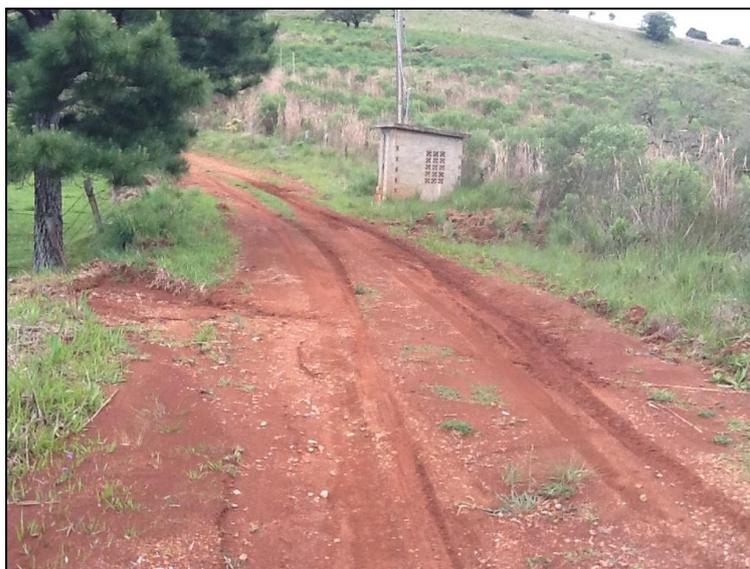
7) Existe facilidade de acesso ao local (Resolução AGESAN nº11 - Art. 11º)? Sim (x) Não () Pendência ():

Acesso ao Poço da Vila Weber

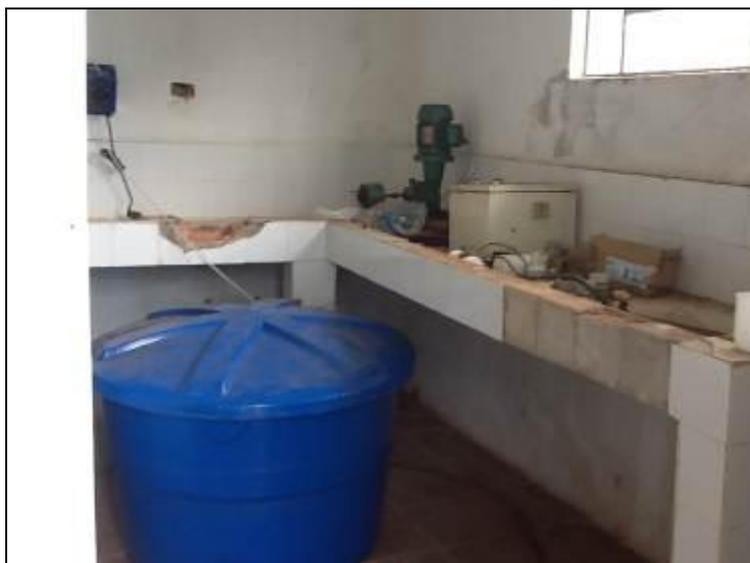
3) As condições do Laboratório são adequadas? Sim (x) Não () Pendência ():

Laboratório em estado de abandono.

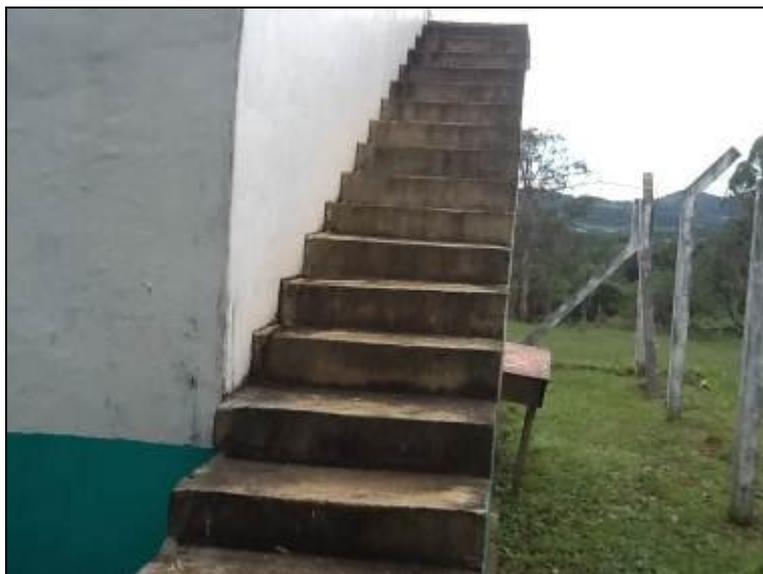
12) Há guarda-corpos de segurança para os acessos e aerador (Resolução AGESAN Nº11 - Art. 15º)? Sim Não Pendência :

Acesso ao tratamento.

RECOMENDAÇÃO 07: Instalar guarda-corpos

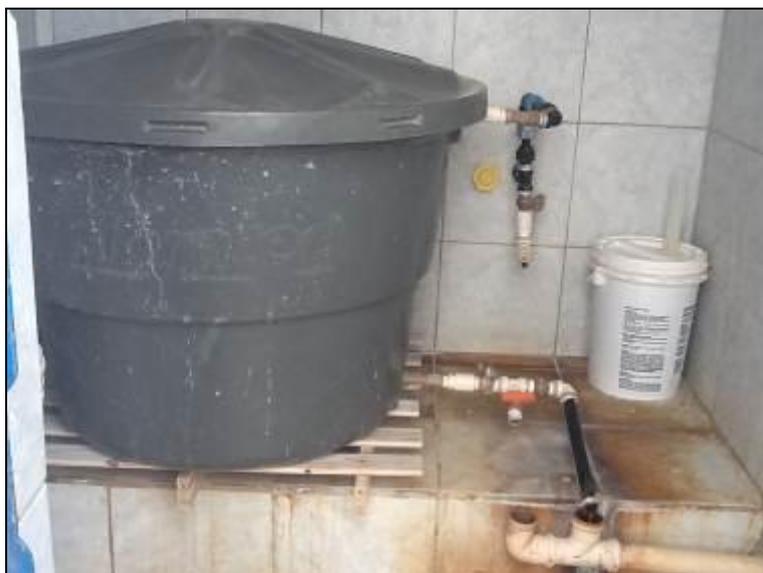
2) O acesso à ETA está em boas condições (Resolução AGESAN N°11 - Art. 15º)? Sim () Não () Pendências (x): As casas de química estão localizadas junto aos poços e necessitam de melhorias.

Casa de Química da ETA.

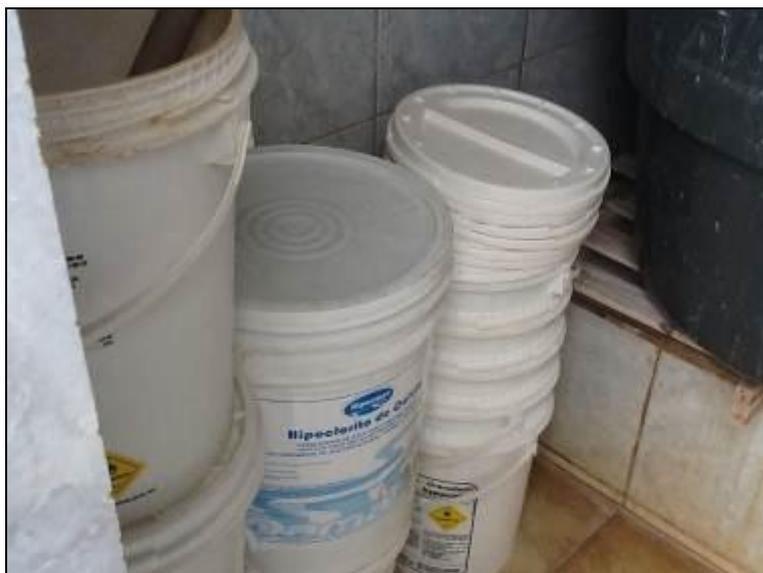
21) Existe almoxarifado para acondicionamento de produtos químicos (Resolução AGESAN N°11 - Art. 18° §2°)? Sim () Não () Pendência (x): Obs.: Acondicionados na Casa de Química.

Acondicionamento de produtos químicos.

22) O empilhamento dos produtos químicos é adequado (Resolução AGESAN N°11 - Art. 18° §2°)? Sim (x) Não () Pendência ():

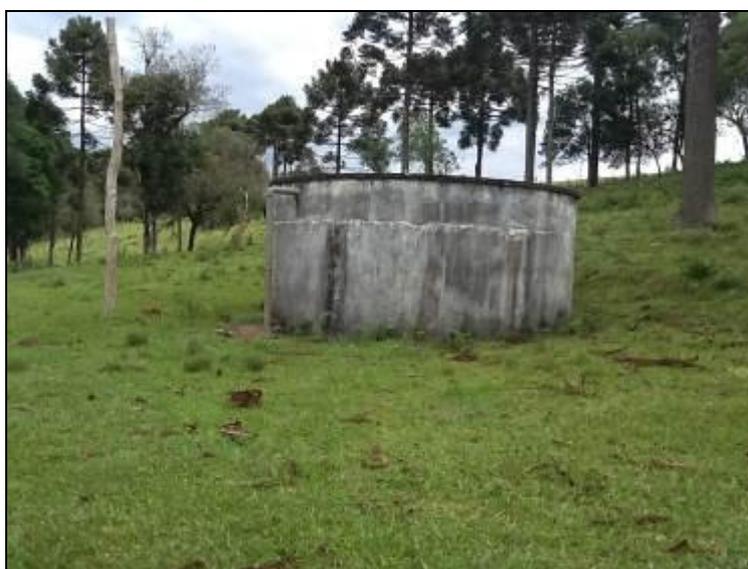
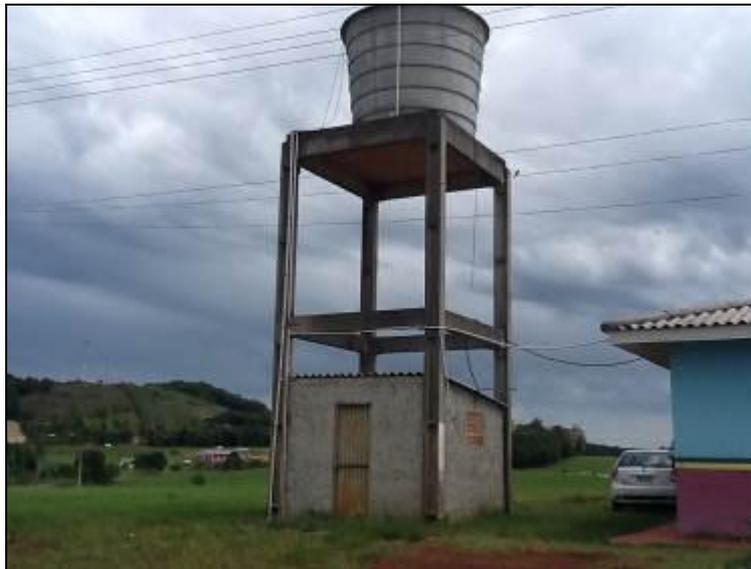
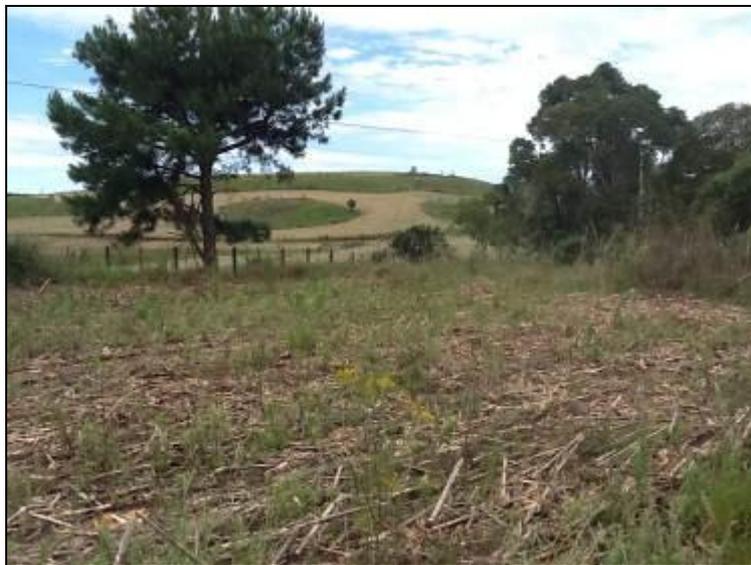
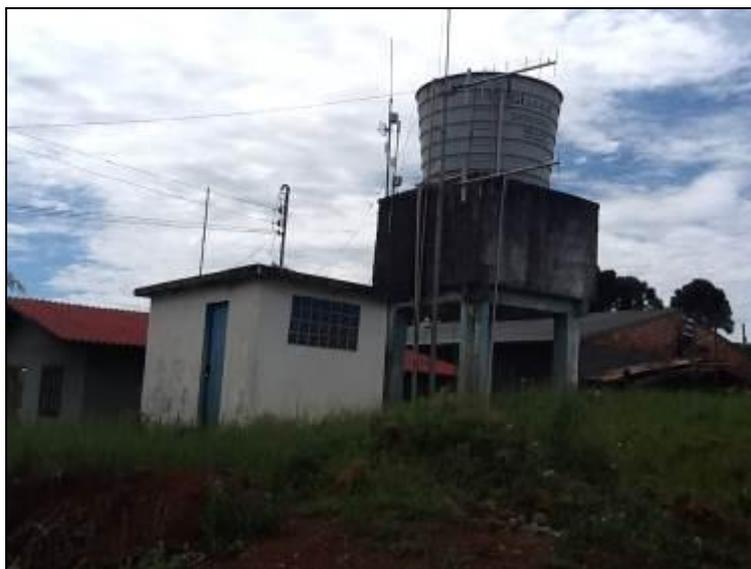
R-01: Central.

R-02: Vila Weber.

R-03: BR 470.

R-04: Marombas.,

3) Existem placas indicativas de propriedade e restrição de uso das áreas dos reservatórios (Resolução AGESAN N° 004 - Art.19 - §2º)? Sim () Não (x) Pendência ():

5) As áreas estão devidamente cercadas e trancadas (Resolução AGESAN N°11 - Art. 23º)? Sim () Não (x) Pendência ():

9) Apresentam para-raios, iluminação e sinalização noturna (Resolução AGESAN N°11 - Art. 23º)? Sim () Não (x) Encontram-se em boas condições? Sim () Não () Pendência (x):

11) Existe medidor de nível do reservatório em condições adequadas (Resolução AGESAN N°11 - Art. 23º)? Sim () Não (x) Pendência ():

RECOMENDAÇÃO 09: Providenciar pinturas e placas.

RECOMENDAÇÃO 10: Providenciar cercamento.

RECOMENDAÇÃO 11: Estudar necessidade e/ou justificar ausências.

RECOMENDAÇÃO 13: Providenciar instalações.
