RELATÓRIO DE FISCALIZAÇÃO

Assunto: Fiscalização INICIAL dos Serviços de Saneamento Básico

Unidade Auditada: Sistema de Abastecimento de Água.

Local: IBIAN

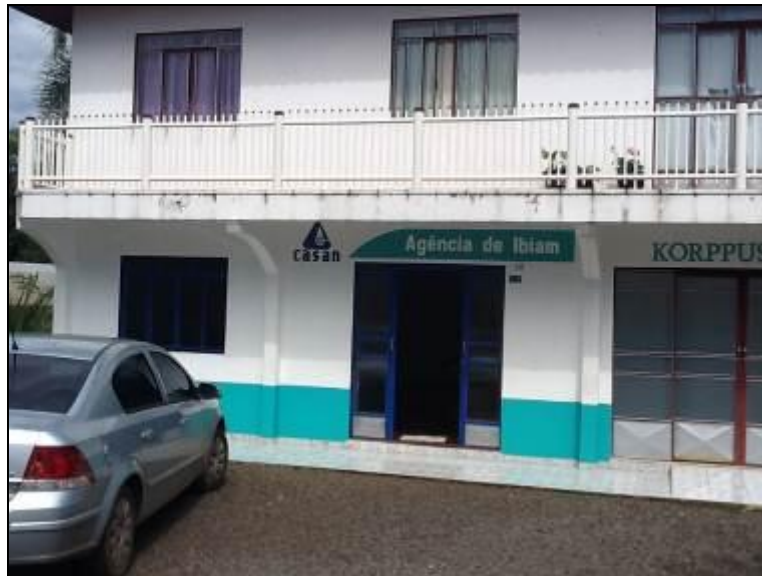
Fachada do Escritório.

1) Existe identificação de que ali funciona um escritório de atendimento (Lei nº 8.078 Art. 6º)? Sim (x) Não () Pendência ():

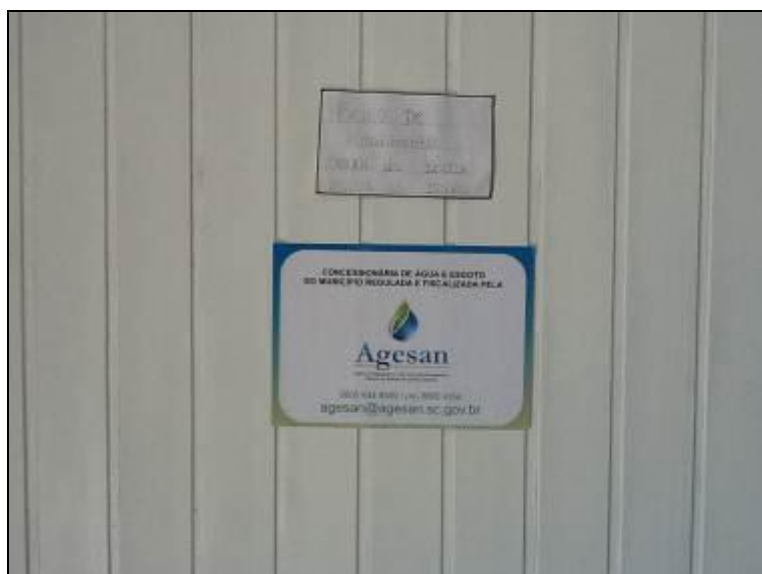
2) Há placa indicativa do horário de funcionamento (Lei nº 8.078 - Art. 6º)? Sim (x) Não () Pendência ():

Cartaz com horário.

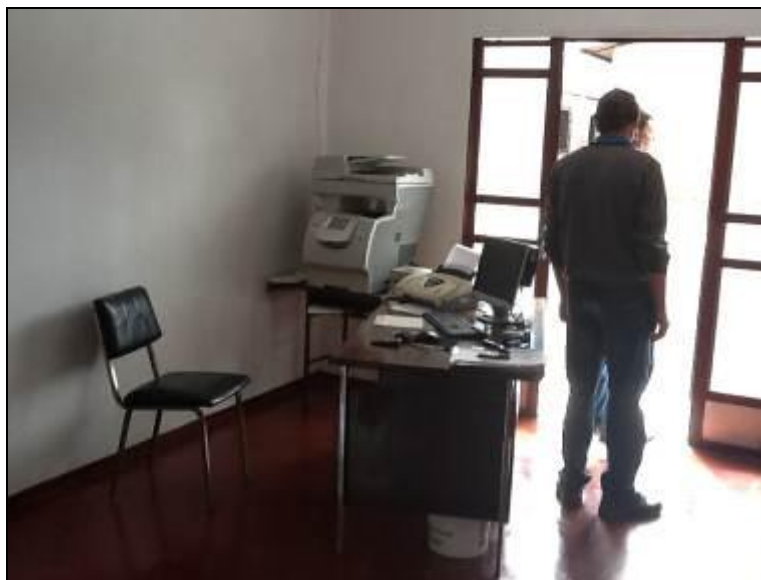
4) As condições de mobiliário são favoráveis (Resolução AGESAN nº 004 - Art. 127)? Sim () Não (x) Pendência (): Obs.: Mobília velha, não padronizada.

Áreas internas do Escritório.

RECOMENDAÇÃO 01: Providenciar melhorias, especialmente cadeiras para o funcionários e público.

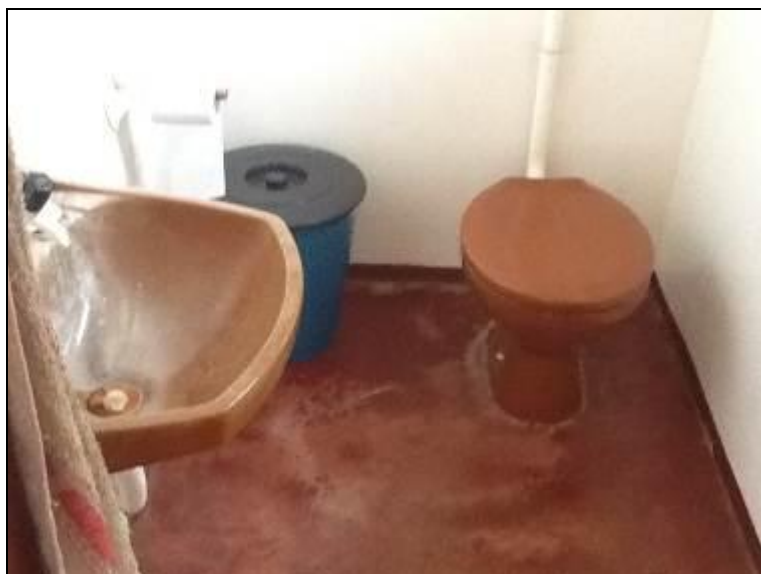
6) Existe sanitário disponível para uso dos funcionários (Resolução AGESAN nº 004 Art. 127)? Sim (x) Não () Encontra-se em boas condições de higiene e limpeza? Sim (x) Não () Pendência ():

Sanitário do Escritório.

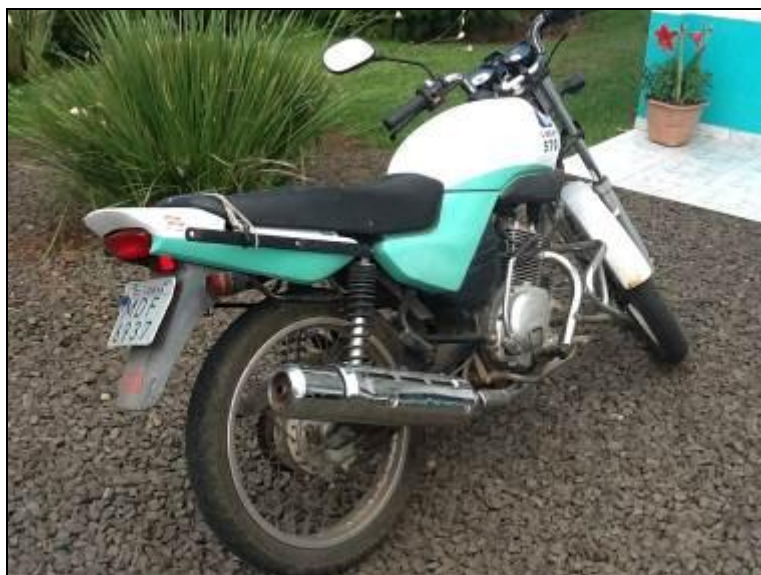
Veículo à disposição da Unidade.

Averiguar a possibilidade de trocar a moto por um carro.

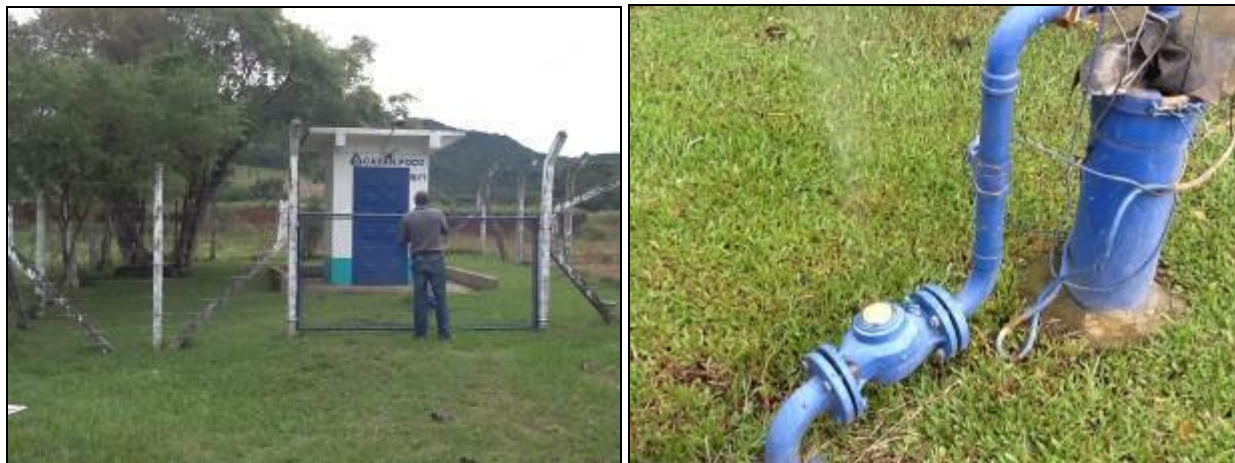
Área do manancial onde é feita a captação.

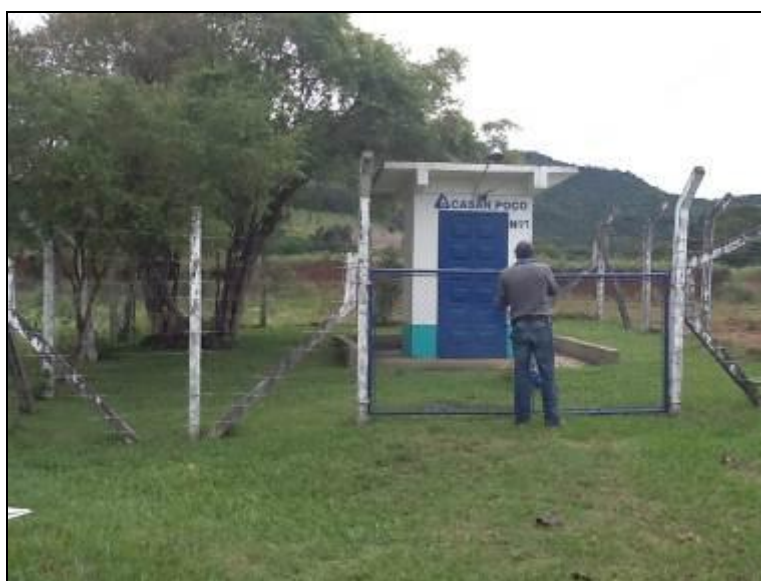
3) Existe cerca de proteção da área do manancial (Resolução AGESAN nº11- Art. 10º)? Sim (x) Não () Pendência ():

Área do manancial é cercada, e identificada.

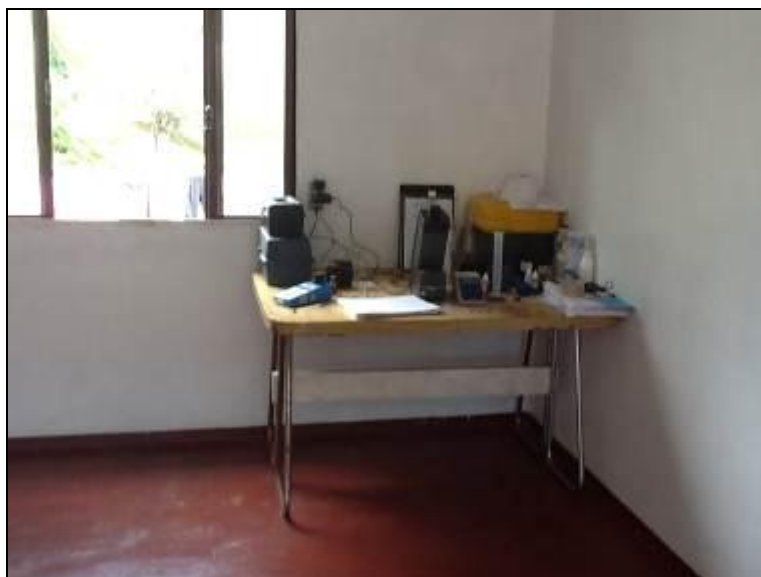
3) As condições do Laboratório são adequadas? Sim (x) Não (x) Pendência ():

Laboratório localizado junto ao Escritório.

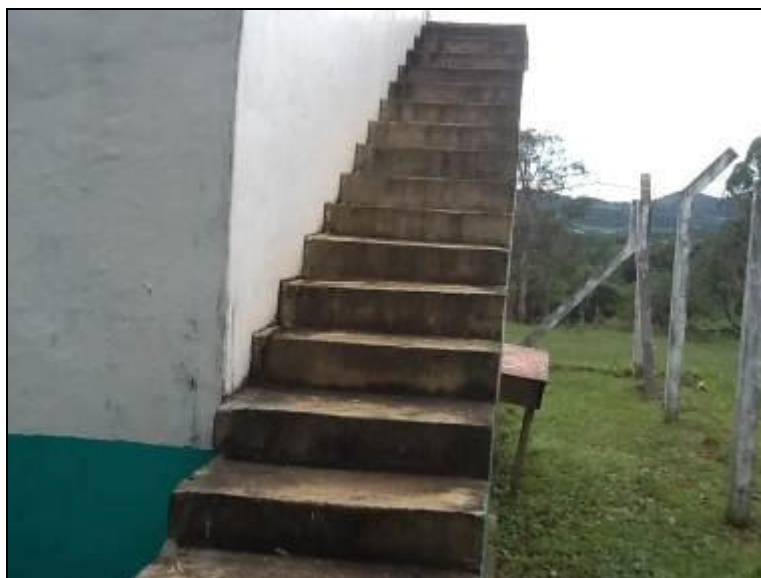
- 11) As escadas de acesso estão em boas condições de uso (Resolução AGESAN Nº11 - Art. 15º)? Sim Não () Pendência ():
- 12) Há guarda-corpos de segurança para os acessos e aerador (Resolução AGESAN Nº11 - Art. 15º)? Sim () Não Pendência ():

Acesso ao tratamento.

- RECOMENDAÇÃO 07: Instalar guarda-corpos

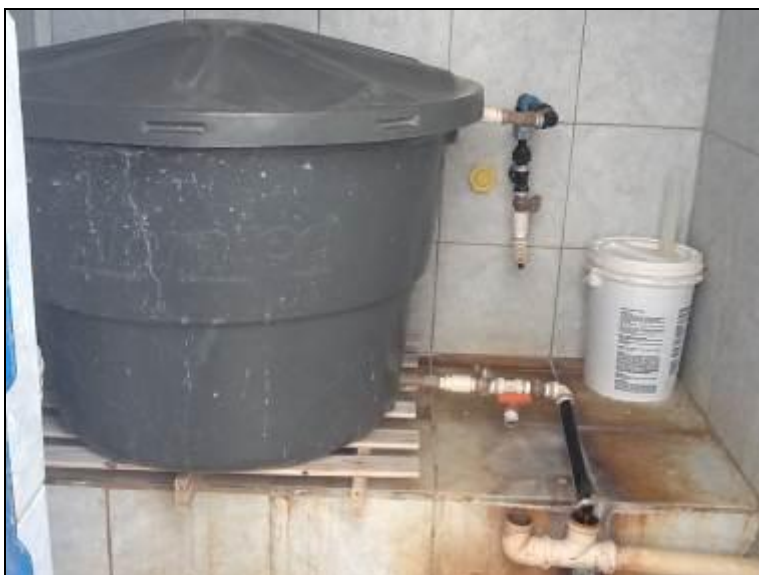
Casa de Química da ETA.

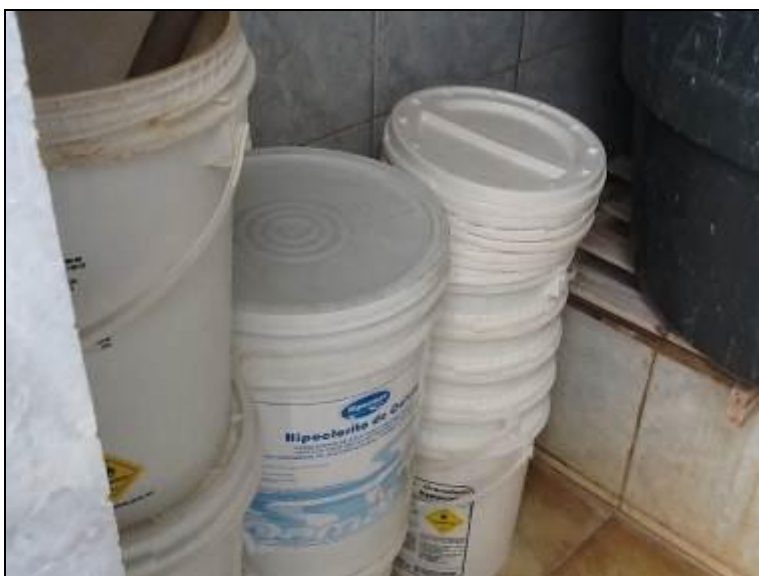
Acondicionamento de produtos químicos.

22) O empilhamento dos produtos químicos é adequado (Resolução AGESAN N°11 - Art. 18° §2°)? Sim () Não () Pendência (x): Obs.: Estão junto a outros materiais.

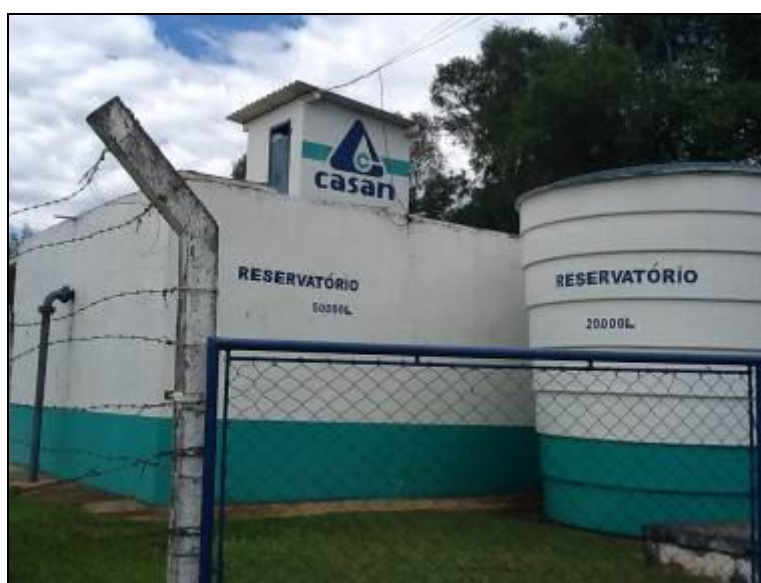
R-01 e R-02

Reservatório	Capacidade	Localização
R-01	50 m ³	ETA
R-02	20 m ³	ETA

3) Existem placas indicativas de propriedade e restrição de uso das áreas dos reservatórios (Resolução AGESAN N° 004 - Art.19 - §2°)? Sim () Não (x) Pendência ():

5) As áreas estão devidamente cercadas e trancadas (Resolução AGESAN N°11 - Art. 23°)? Sim () Não (x) Pendência ():

6) Existem escadas em boas condições de uso (Resolução AGESAN N°11 - Art. 23º)? Sim () Não (x) Pendência ():

7) Existe guarda-corpo nas áreas de visitação (Resolução AGESAN N°11 Art. 23º)? Sim () Não (x) Pendência ():

RECOMENDAÇÃO 09: Providenciar placas.

RECOMENDAÇÃO 10: Providenciar instalação.
