RELATÓRIO DE FISCALIZAÇÃO

**Assunto: Fiscalização INICIAL dos Serviços de
Saneamento Básico**

Unidade Auditada: Município de Saltinho/SC

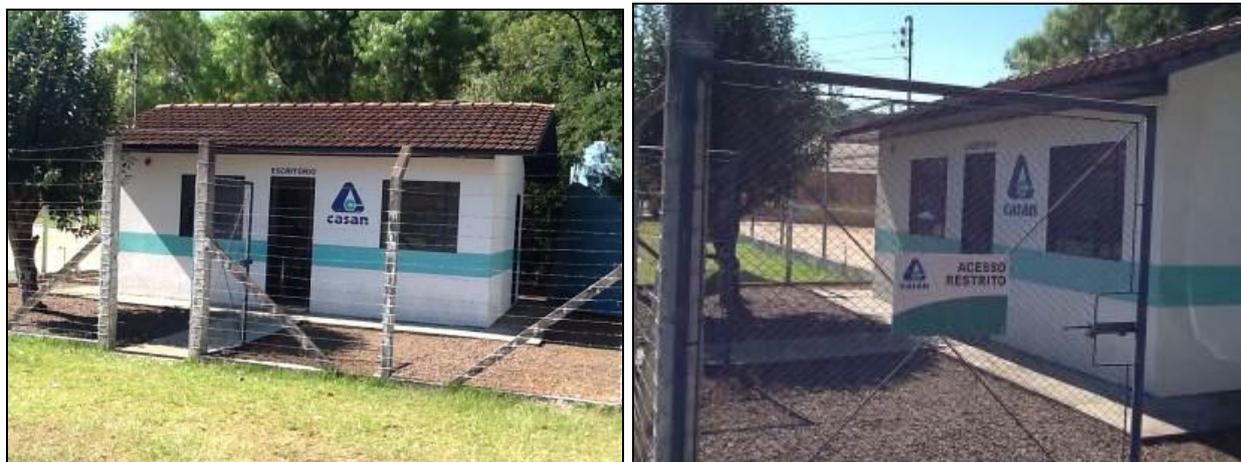
Figura 1: Fachada do Prédio

1) Existe identificação de que ali funciona um escritório de atendimento (Lei nº 8.078 Art. 6º)? Sim (x) Não () Pendência ():

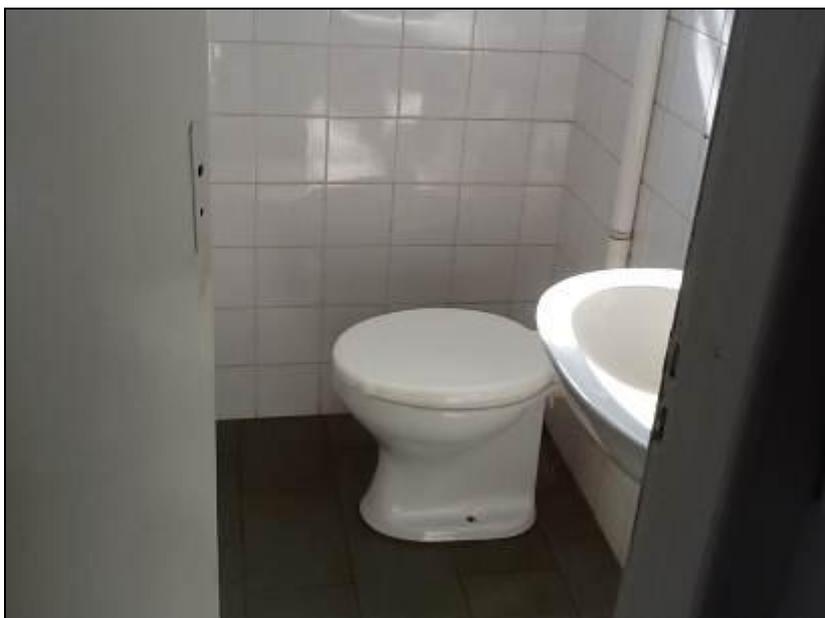
Figura 2: Sanitário Disponível

4) Existe sanitário disponível para uso dos funcionários (Resolução AGESAN nº 004 Art. 127)? Sim (x) Não () Pendência ():

5) Encontra-se em boas condições de higiene e limpeza? Sim (x) Não ()

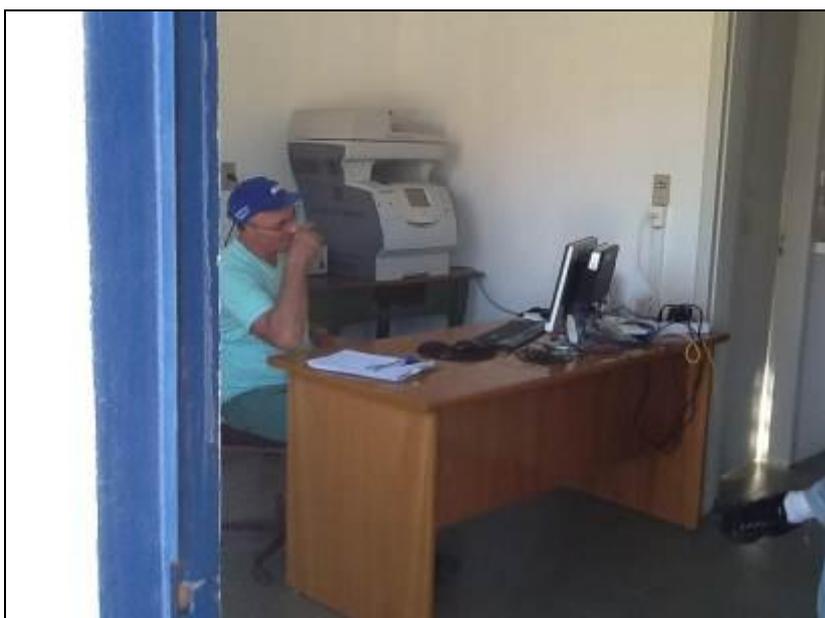
Figura 3: Área de atendimento ao Público

6) As condições gerais de limpeza são favoráveis (Resolução AGESAN N° 004 - Art. 127)? Sim (x) Não () Pendência ():

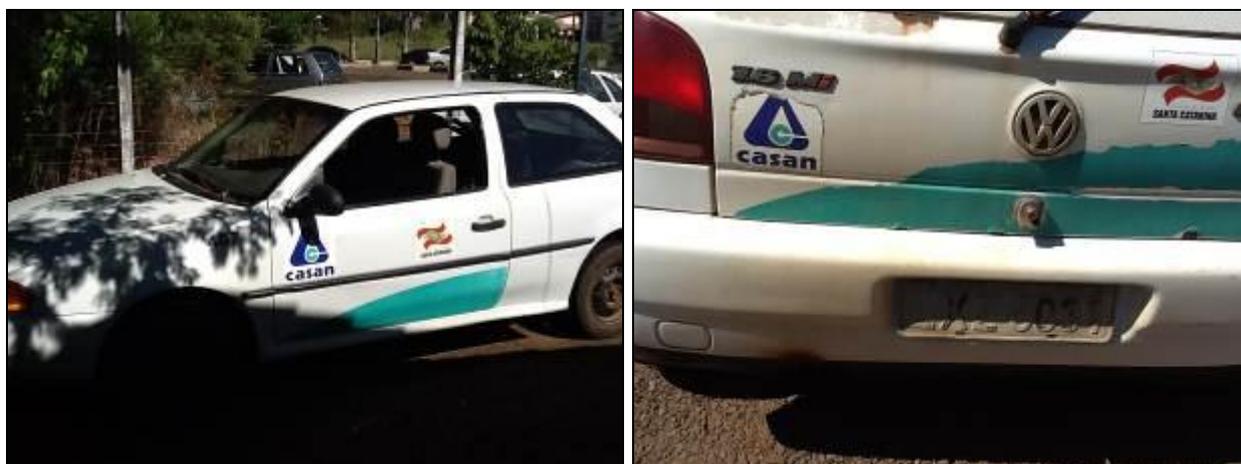
Figura 4: Veículos da Agência

9) Existem veículos para uso dos funcionários? Sim (x) Não () Pendência ():
Quantos?

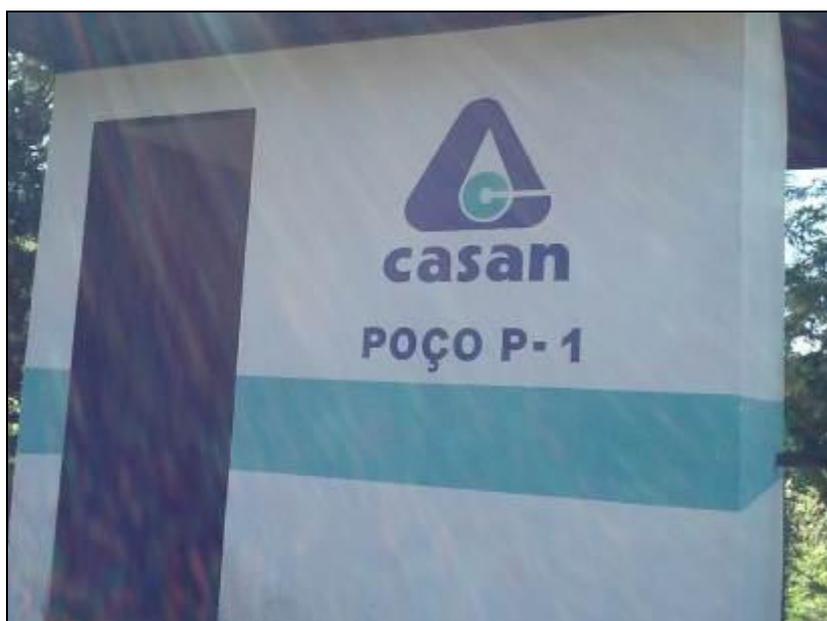
Figura 5: Captação Poço 1.

a) Manancial/Captação 1: POÇO 01 / Subterrâneo (x) Superficial ()

1) Outorga de Uso (Lei nº 9.433/97 - Art. 12º): Sim () Não () Pendência (x):

2) Existe Licença Ambiental: Sim () Não () - Nº: _____

RECOMENDAÇÃO 03: Apresentar outorga ou requerimento.

RECOMENDAÇÃO 04: Apresentar licença ou requerimento.

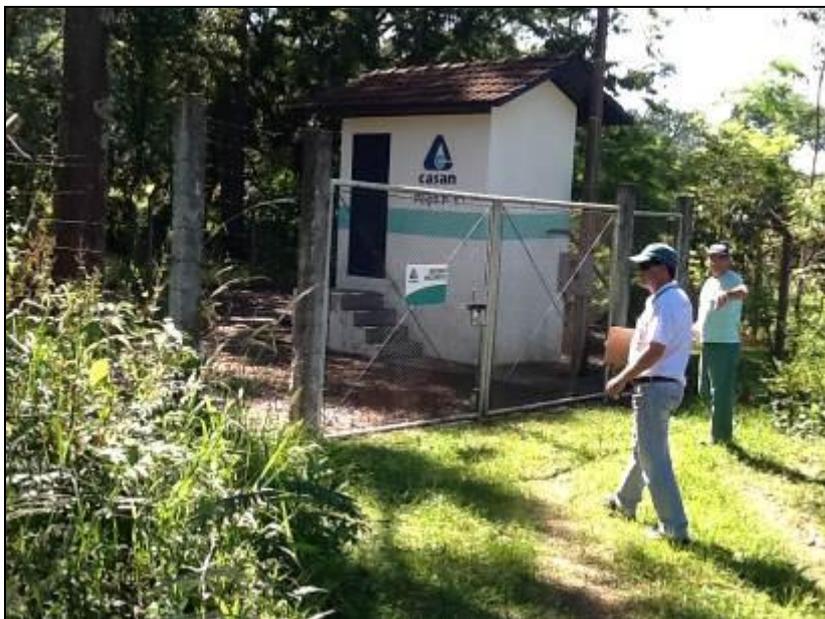
Figura 6: Entrada da área de captação Poço 01

3) Existe cerca de proteção da área do manancial (Resolução AGESAN nº11- Art. 10º)? Sim (x) Não () Pendência ():

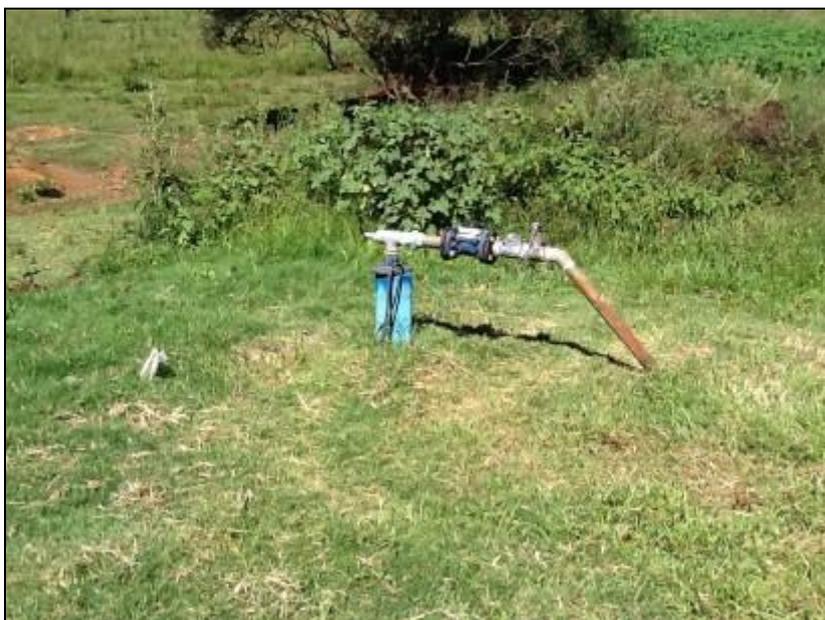
Figura 7: Captação Poço 2.

13) Existe cerca de proteção da área do manancial (Resolução AGESAN nº11- Art. 10º)? Sim () Não (x) Pendência ():

18) Existe proteção contra enchentes e entrada de pessoas estranhas e animais (Resolução AGESAN Nº11 - Art. 10º)? Sim () Não (x) Pendência ():

20) Existe placa de identificação com as restrições à utilização da área (Resolução AGESAN Nº11 - Art. 10º)? Sim () Não (x) Pendência ():

RECOMENDAÇÃO 05: Apresentar outorga ou requerimento.

RECOMENDAÇÃO 06: Apresentar licença ou requerimento.

RECOMENDAÇÃO 07: Isolar área e protege-la contra enchentes e entradas indevidas.

RECOMENDAÇÃO 08: Isolar área e protege-la contra enchentes e entradas indevidas.

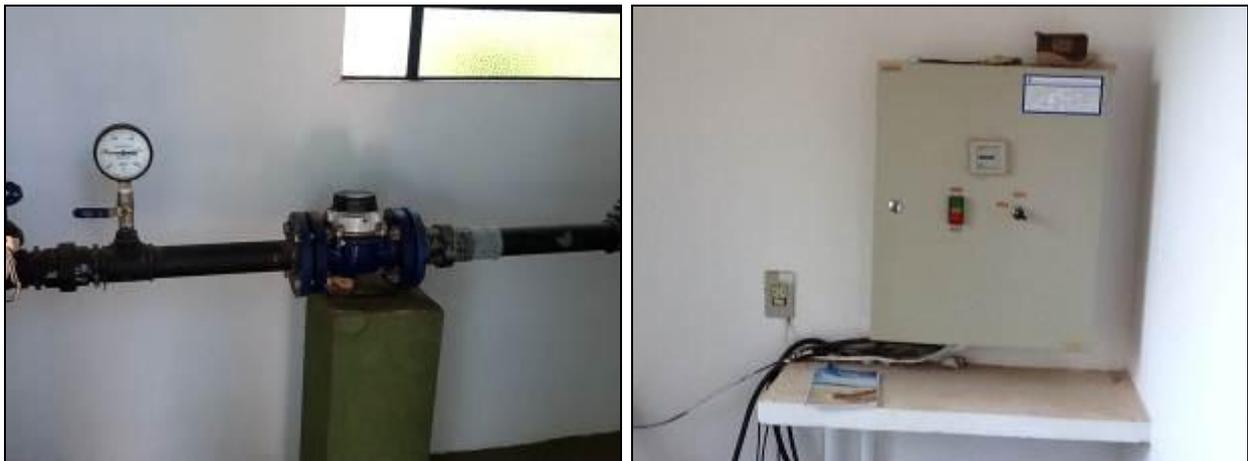
Figura 8: Equipamentos da ETA

1) A ETA possui licenciamento do órgão AMBIENTAL para funcionamento (Conama 237/97 Anexo 1)? Sim () Não () - N°: xxxxxxxxxxxxxxxxxxxxxxxx

RECOMENDAÇÃO 09: Apresentar licença ou requerimento.

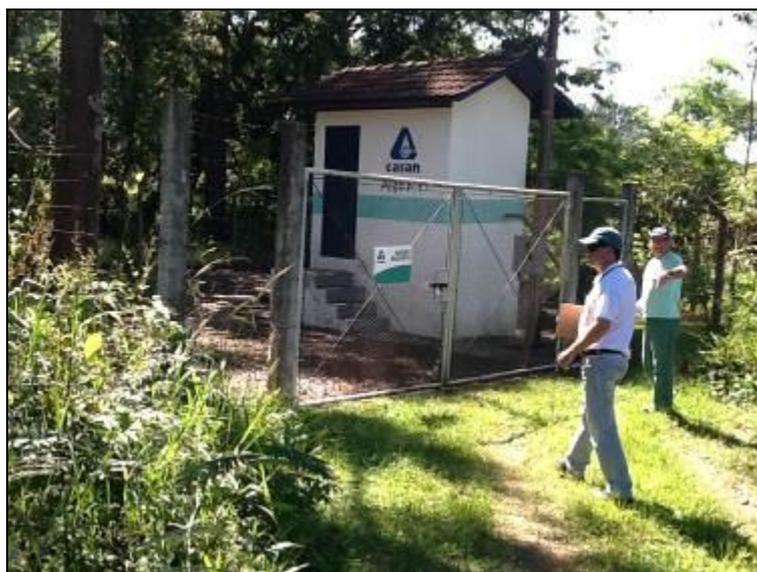
Figura 9: Cercamento da Casa de Química

- 8) Existe alguma medida em relação ao controle de perdas (Resolução AGESAN N°11 - Art. 17º)? Sim (x) Não () Qual (is): Geofonamento.
- 9) Existe cerca de proteção da ETA em bom estado de conservação (Resolução AGESAN N°11 - Art. 15º)? Sim (x) Não () Pendência ():

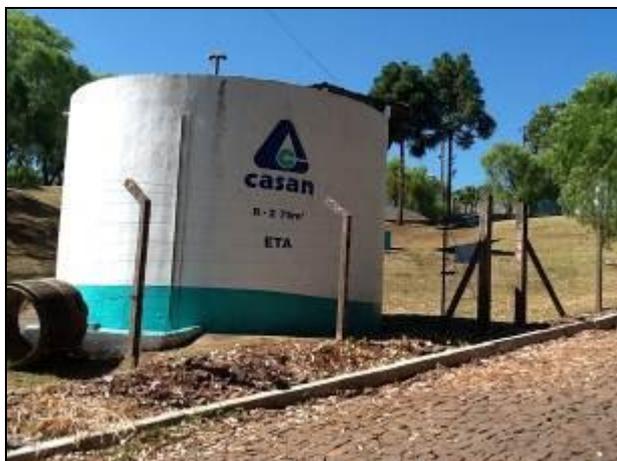
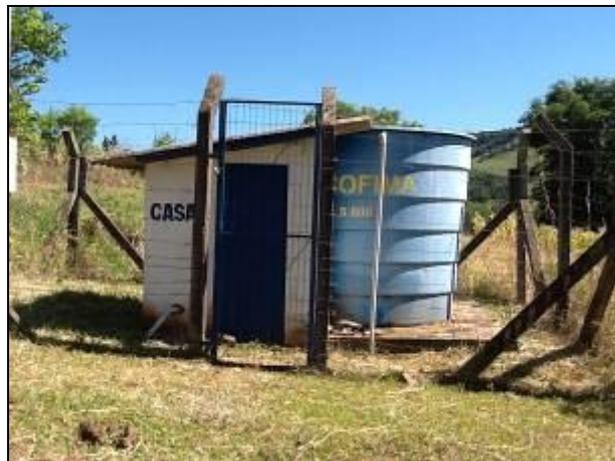
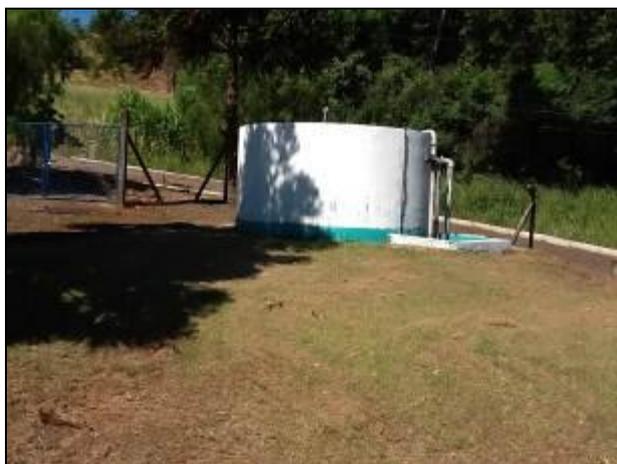
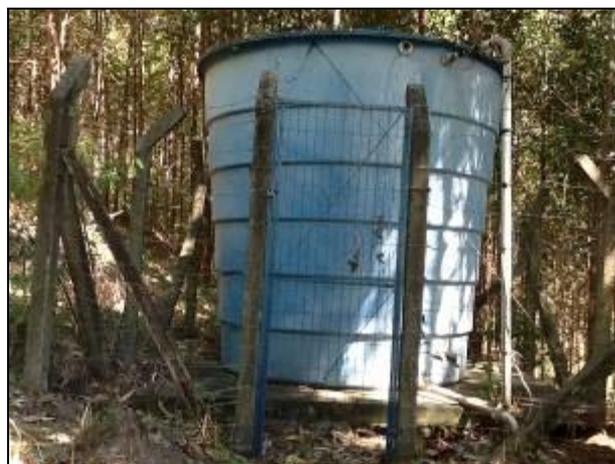
Figura10: Reservatórios do SAA

Reservatório	Capacidade	Localização
R-01	100 m ³	Morro Grande
R-02	75 m ³	Cemitério
R-03	100 m ³	Água Boa

R-04	20 m ³	Chapada do Ornalito
R-05	20 m ³	Santa Apolonia
R-06	20 m ³	Lot. Santina
TOTAL		335 m³

6) Existe guarda-corpo nas áreas de visitação (Resolução AGESAN N°11 Art. 23º)? Sim () Não (x) Pendência ():

8) Apresentam para-raios, iluminação e sinalização noturna (Resolução AGESAN N°11 - Art. 23º)? Sim () Não (x) Encontram-se em boas condições? Sim () Não () Pendência ():

10) Existe medidor de nível do reservatório em condições adequadas (Resolução AGESAN N°11 - Art. 23º)? Sim () Não (x) Pendência ():

RECOMENDAÇÃO 12: Todas as Unidades deverão ser identificadas e plaqueteadas com informações sobre restrições.

RECOMENDAÇÃO 13: Instalar onde é necessário.

RECOMENDAÇÃO 14: Instalar ou justificar ausências.

RECOMENDAÇÃO 16: Instalar ou justificar ausências.

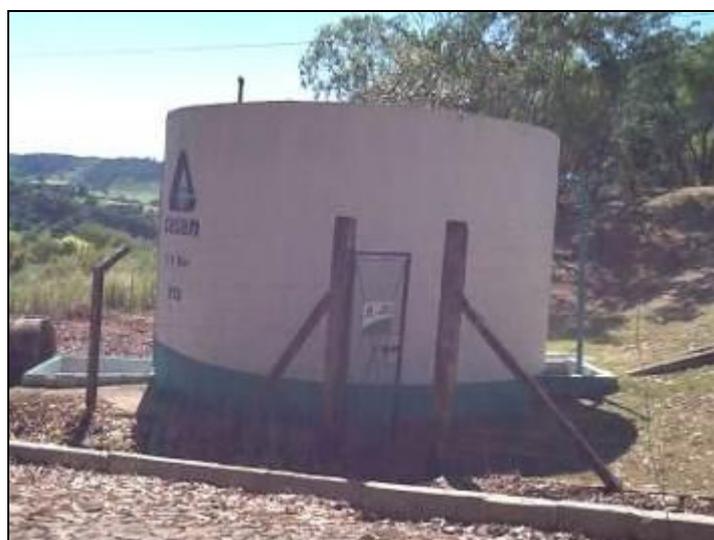
Figura 11: Acessos em condições razoáveis

1) Existe facilidade de acesso ao local? Sim () Não ()
