RELATÓRIO DE FISCALIZAÇÃO

Assunto: Fiscalização INICIAL dos Serviços de Saneamento Básico

Local: Agencia de Gravatal

Data da Inspeção: 20 / 02 / 2013.

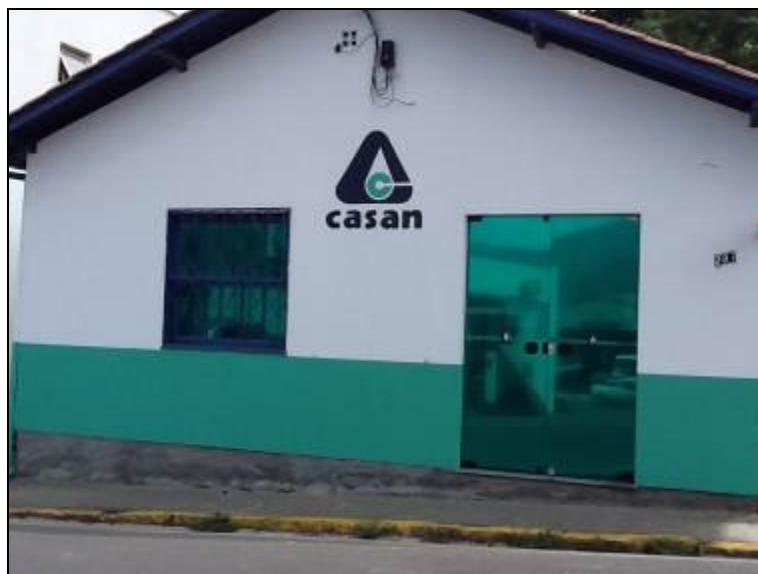
Figura 1: Fachada do Prédio

1) Existe identificação de que ali funciona um escritório de atendimento (Lei nº 8.078 Art. 6º)? Sim (x) Não () Pendência ():

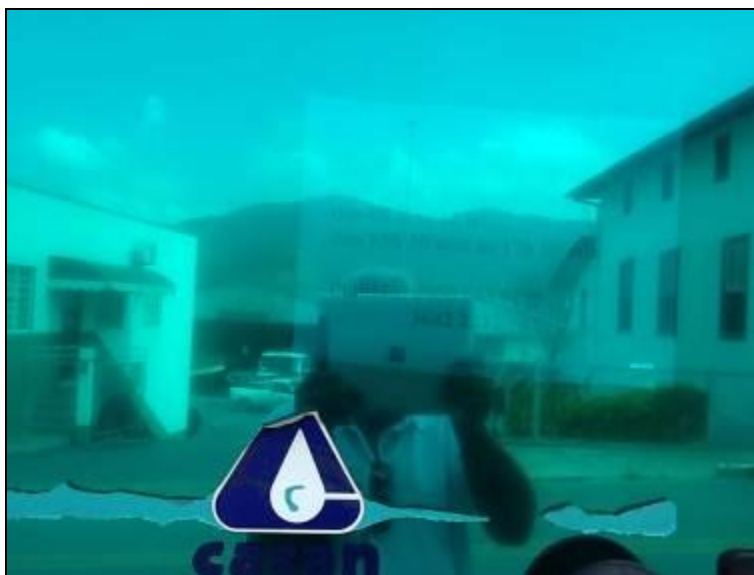
Figura 2: Cartaz do Expediente Externo e Plantão

3) Há placa indicativa do horário de funcionamento (Lei nº 8.078 - Art. 6º)? Sim (x)
Não () Pendência ():

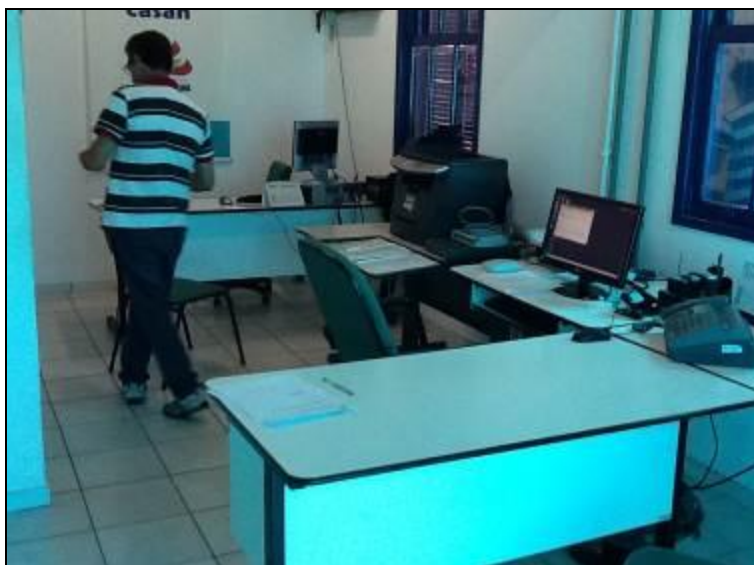
Figura 3: Espaço interno

6) As condições de mobiliário são favoráveis (Resolução AGESAN nº 004 - Art. 127)? Sim (x) Não () Pendência ():

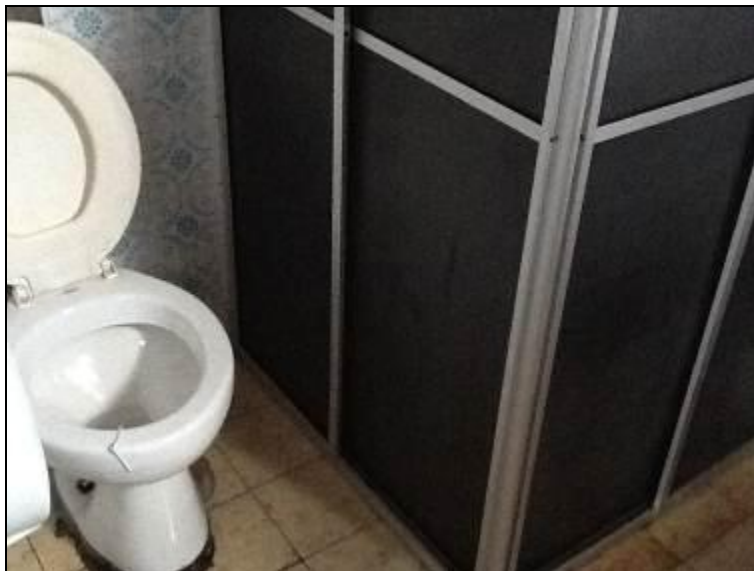
Figura 4: Sanitário Disponível

9) Há sanitários para os usuários (Resolução AGESAN nº 004 - Art. 127)? Sim ()
Não () - Encontram-se em boas condições de higiene e limpeza? Sim () Não ()
Pendência (x): Obs.: Sanitários são compartilhados. Informar através de cartaz.

10) Encontra-se em boas condições de higiene e limpeza? Sim (x) Não ()

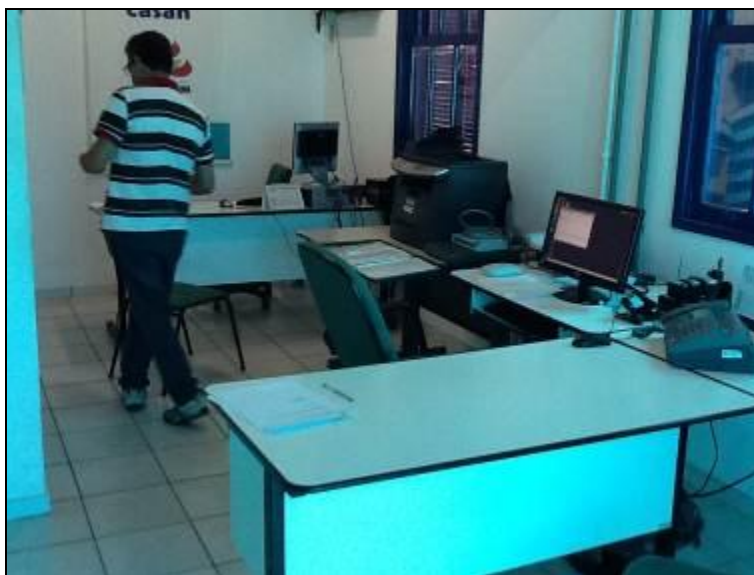
Figura 5: Área de atendimento ao Público

13) As condições gerais de limpeza são favoráveis (Resolução AGESAN Nº 004 - Art. 127)? Sim (x) Não () Pendência ():

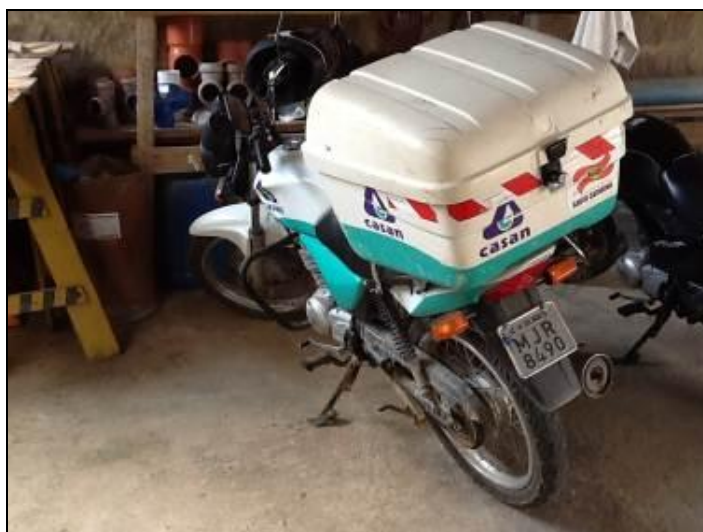
Figura 6: Veículo da Agência

18) Existem veículos para uso dos funcionários? Sim (x) Não () Pendência ():

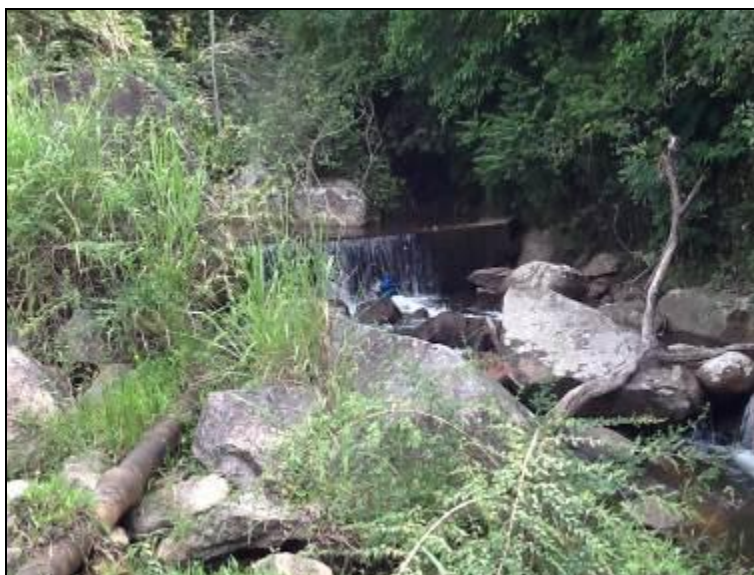
Figura 7: Área de captação Rio São Miguel.

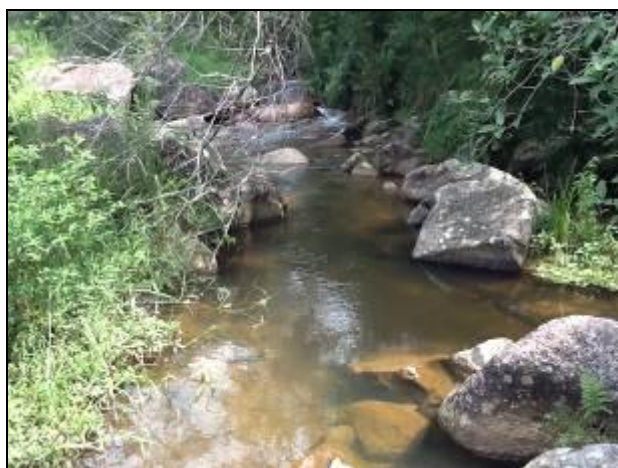
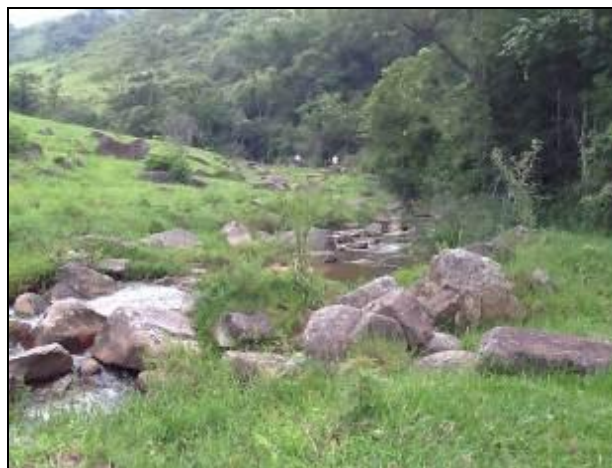
Figura 8: Área do manancial

3) Existe cerca de proteção da área do manancial (Resolução AGESAN nº11- Art. 10º)? Sim () Não (x) Pendência ():

RECOMENDAÇÃO 03: Providenciar isolamento de proteção.

RECOMENDAÇÃO 05: Deverão ser providenciado o isolamento do local de captação.

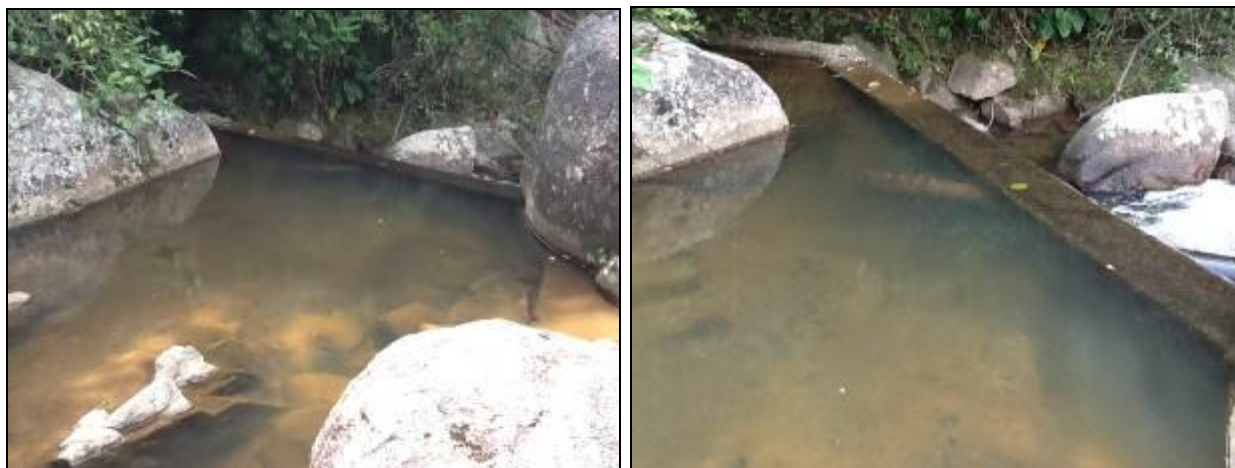
Figura 9: Condições de Captação

As condições operacionais da captação são adequadas (Resolução AGESAN nº11

6) Existe facilidade de acesso ao local (Resolução AGESAN nº11 - Art. 11º)? Sim () Não (x) Pendência ():

RECOMENDAÇÃO 04: Há diversas travessias sobre o arroio que geram riscos aos operadores do sistema. Devem ser realizadas melhorias.

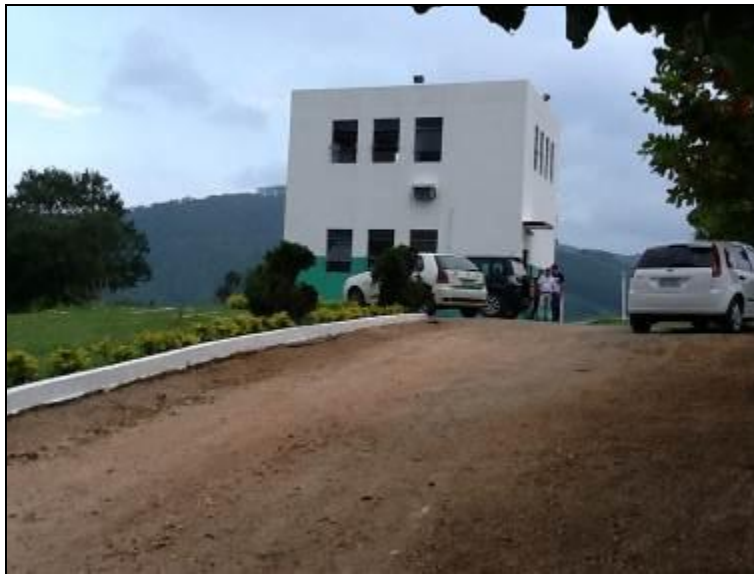
Figura 10: ETA Vargedo

1) A ETA possui licenciamento do órgão AMBIENTAL para funcionamento (Conama 237/97 Anexo 1)? Sim () Não () - Nº: xxxxxxxxxxxxxxxxxxxxxxxx

RECOMENDAÇÃO 06: Apresentar licença ou processo de requerimento.

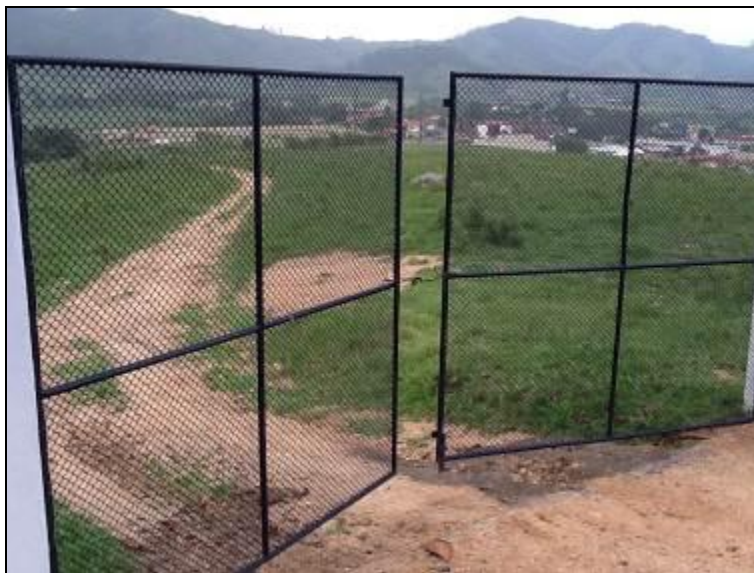
Figura 11: Entrada da Unidade

2) O acesso à ETA está em boas condições (Resolução AGESAN N°11 - Art. 15º)?
Sim () Não () Pendências ():

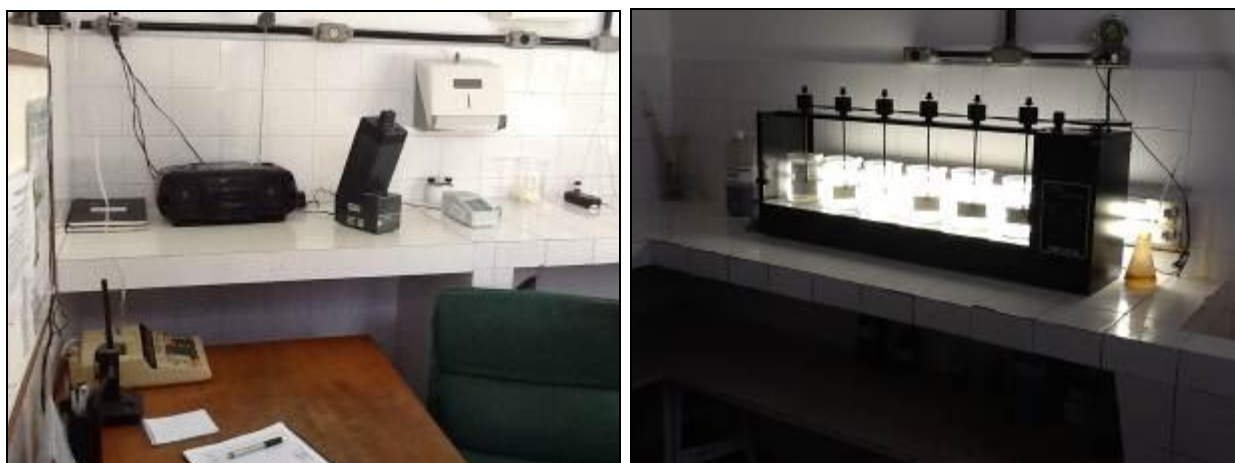
Figura 12: Laboratório

3) As condições do Laboratório são adequadas? Sim (x) Não () Pendência ():

4) Quais parâmetros são analisados na ETA local? Cloro (x) / Flúor (x) / PH (x) / Cor (x) / Turbidez (x) / Outros:

5) Com que frequência são analisados? De hora em hora

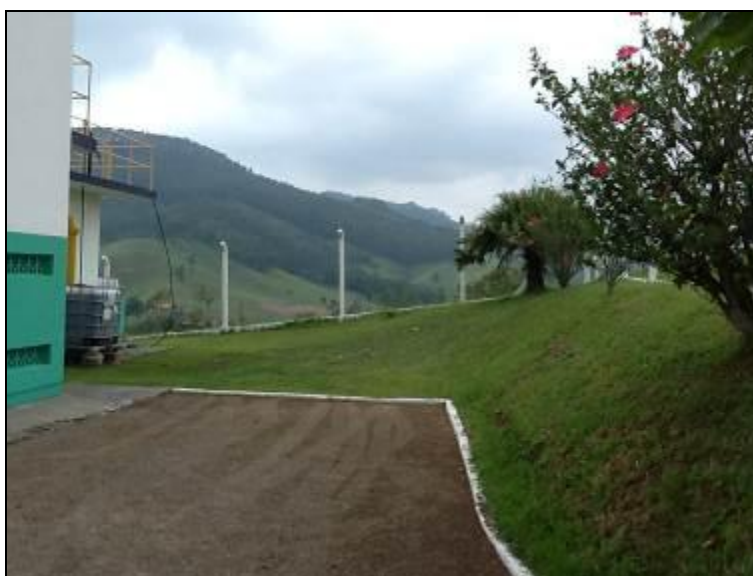
Figura 13: Cercas de proteção

9) Existe cerca de proteção da ETA em bom estado de conservação (Resolução AGESAN Nº11 - Art. 15º)? Sim (x) Não () Pendência ():

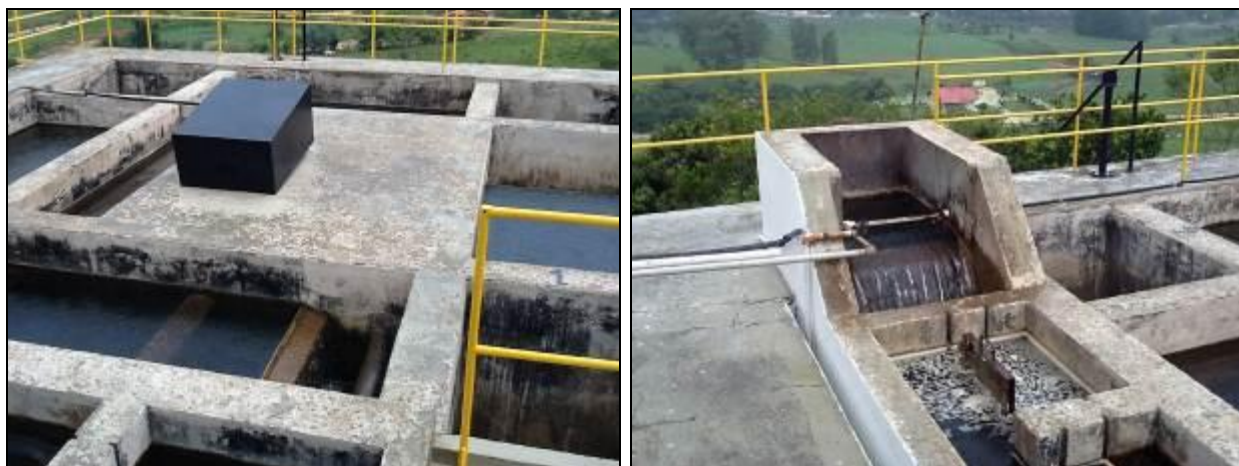
Figura 14: Floculadores e Decantadores

13) Os decantadores estão em boas condições (Resolução AGESAN nº11 - Art. 15º)? Sim (x) Não () Nº de decantadores? Quatro.

15) O lodo lançado pelos decantadores é disposto de forma adequada? Sim () Não (x) - Onde? Volta para o rio.

RECOMENDAÇÃO 08: Apresentar solução adequada.

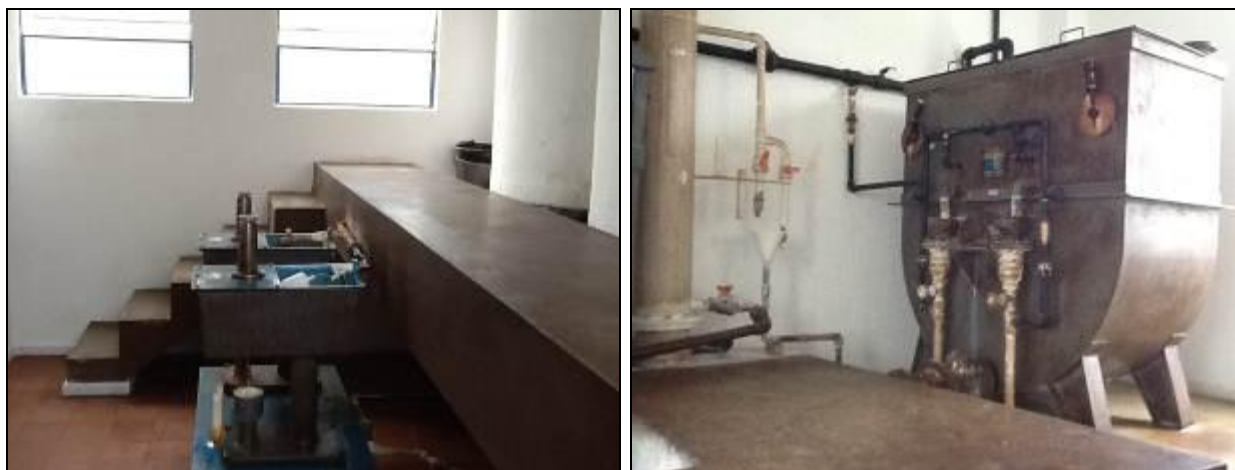
Figura 15: Casa de Química

20) A estrutura do prédio da casa de química está aparentemente segura (Resolução AGESAN nº11 Art. 15º)? Sim (x) Não () Pendência ():

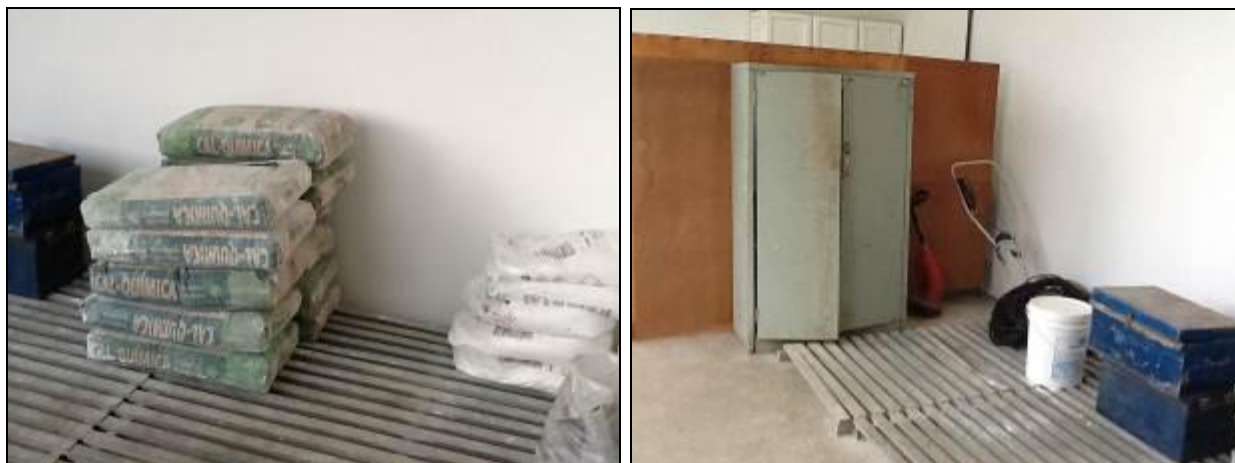
Figura 16: Local de guarda de produtos

21) Existe almoxarifado para acondicionamento de produtos químicos (Resolução AGESAN nº11 - Art. 18º §2º)? Sim () Não () Pendência ():

22) O armazenamento dos produtos químicos é adequado (Resolução AGESAN N°11 - Art. 18º §2º)? Sim (x) Não () Pendência ():

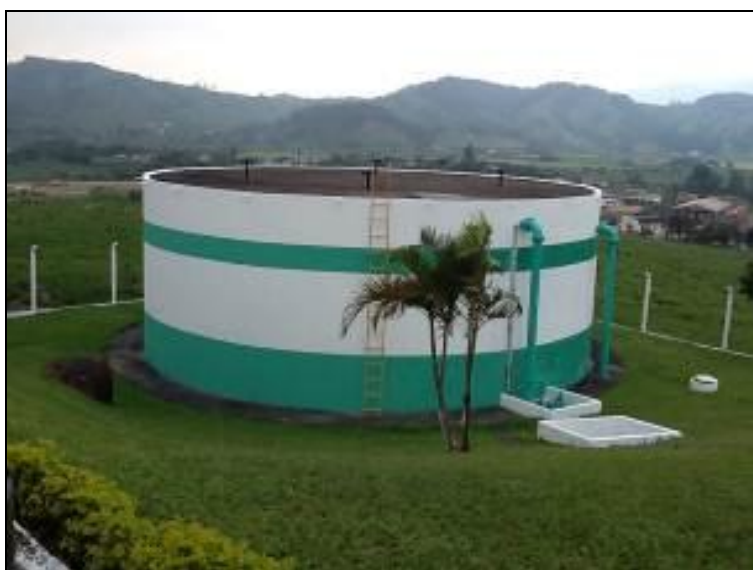
Figura 10: Reservatório

Material: Fibra () Concreto (x) Outro ()

Posição: Apoiado (x) Elevado () Outro ()

2) Existem placas indicativas de propriedade e restrição de uso das áreas dos reservatórios (Resolução AGESAN n° 004 - Art.19 - §2º)? Sim () Não (x) Pendência ():
RECOMENDAÇÃO 08: Afixar placas.

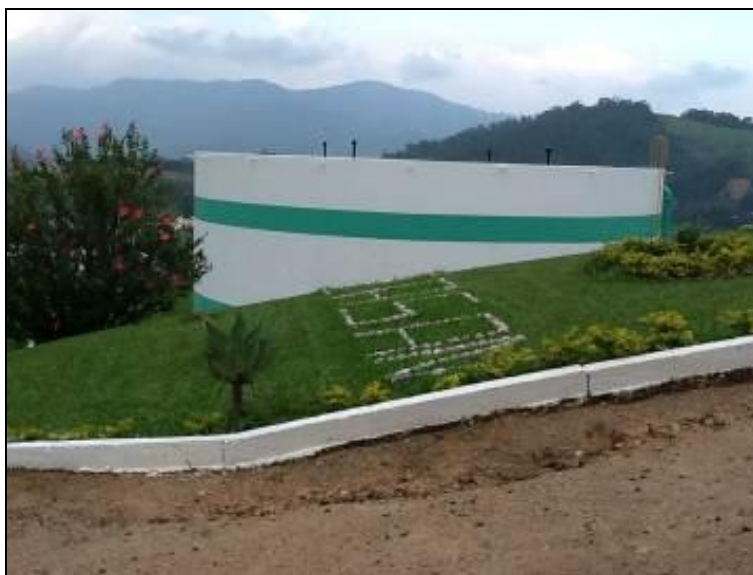
Figura 17: Entorno do R-01

3) As condições de limpeza dos entornos são adequadas (Resolução AGESAN n°11 - Art. 23º)? Sim (x) Não () Pendência ():

6) Existe guarda-corpo nas áreas de visitação (Resolução AGESAN Nº11 Art. 23º)? Sim () Não (x) Pendência ():

RECOMENDAÇÃO 09: Instalar guarda corpo onde há trânsito de funcionários.

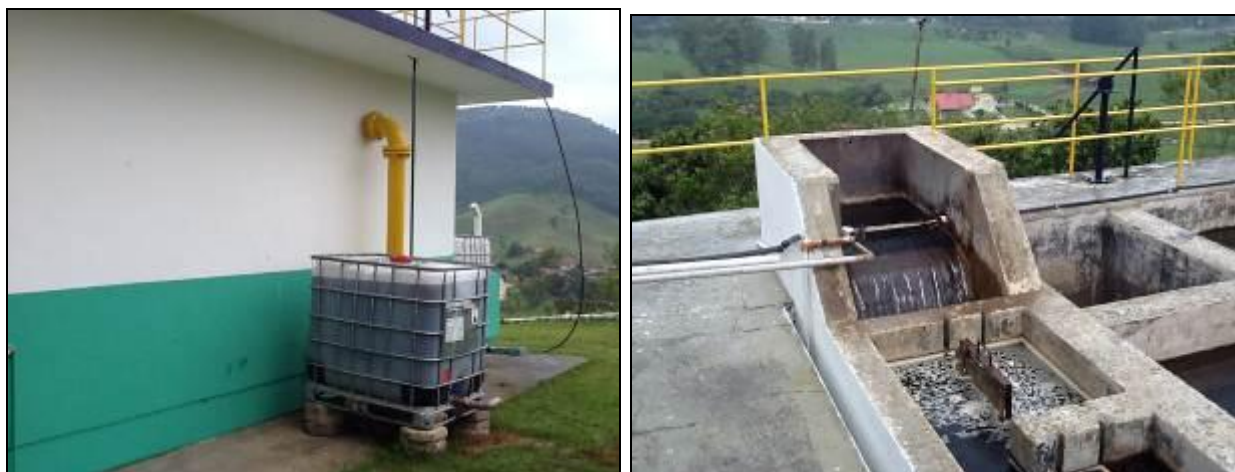
Figura 18: Produto químico adicional (E) e entrada da água bruta (D)

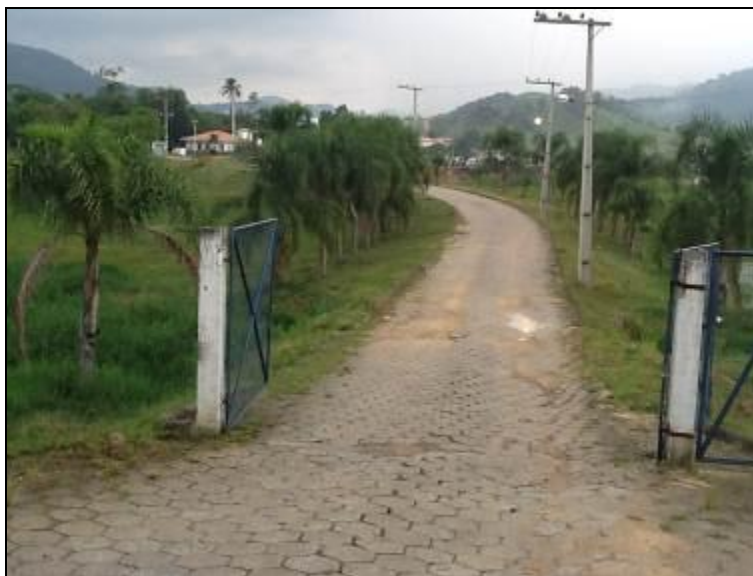
Figura 11 :Acesso a ETE

Quantidade de Estações de Tratamento de Esgotos? 01 (uma)

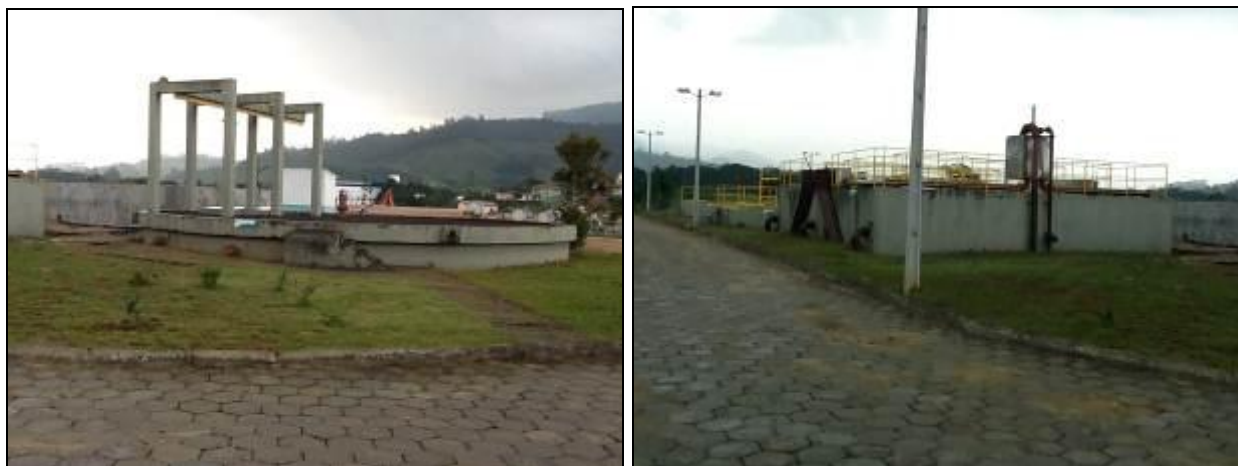
Figura 12: ETE

4) Qual o tipo de tratamento? 1° (x) 2° () 3° () Tipo: Reator anaeróbio.

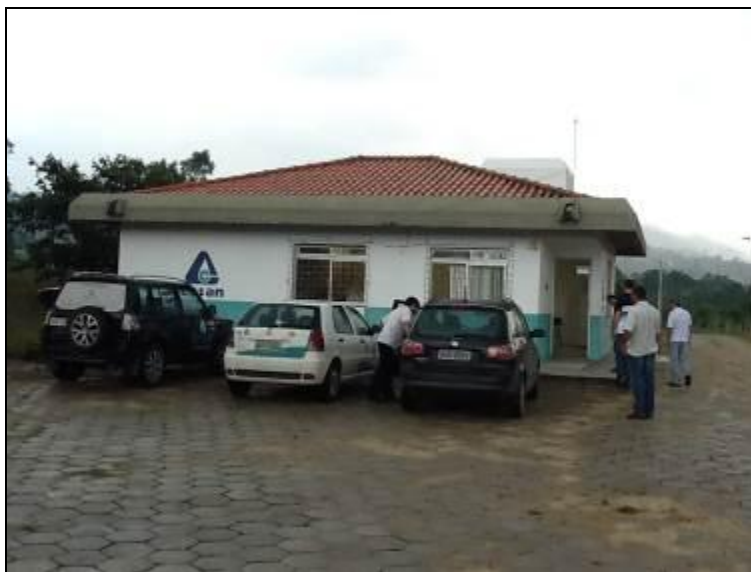
Figura 13: Fachada do Laboratório da ETE

2) A área é devidamente cercada e sinalizada (NBR 12.209)? Sim (x) Não ()
Pendência ():

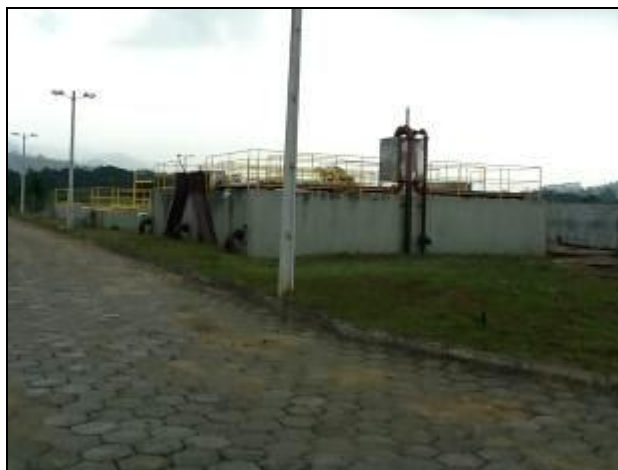
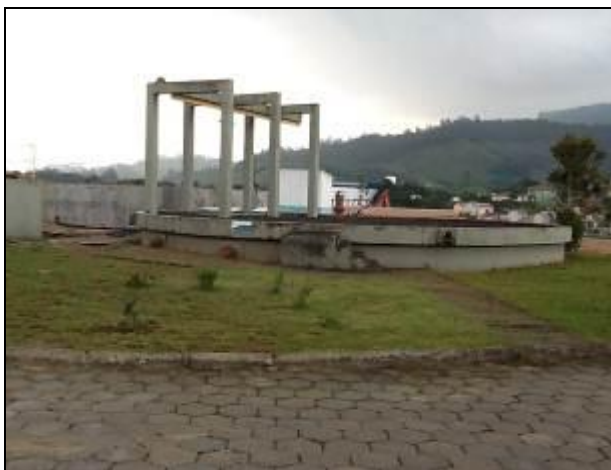
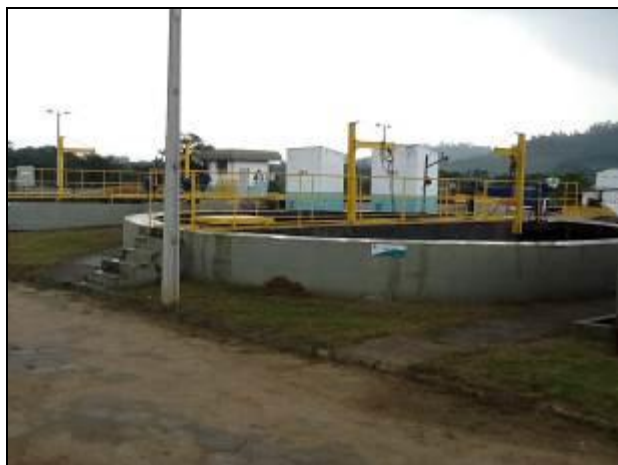
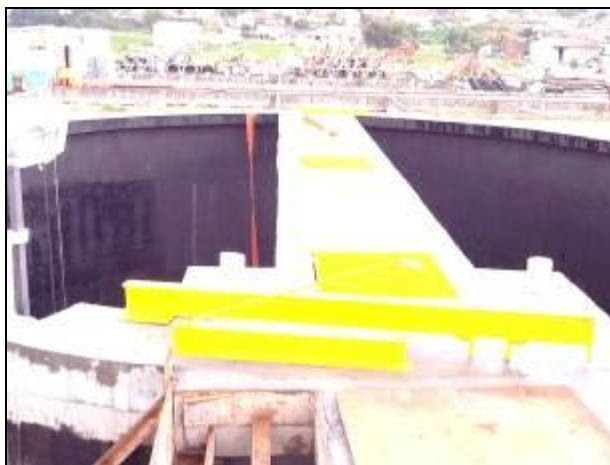
Figura 14: Condições gerais da ETE

11) O acesso à ETE está em boas condições (Resolução AGESAN N°11 Art. 42°)? Sim (x) Não () Pendência () Obs.:

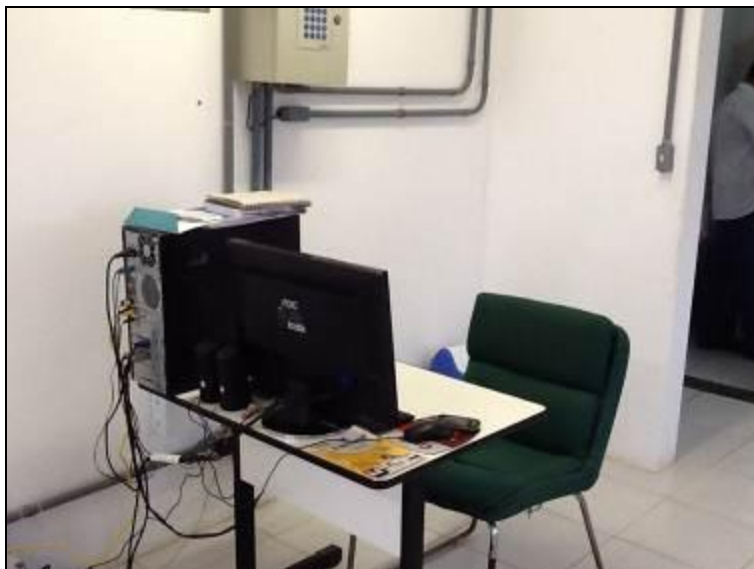
Figura 19: Escritório da ETE

15) Existe comunicação (telefone, rádio, computador ligado à internet) do operador da ETE com outras unidades do sistema? Sim (x) Não () – Qual(is)? Telefone Fixo

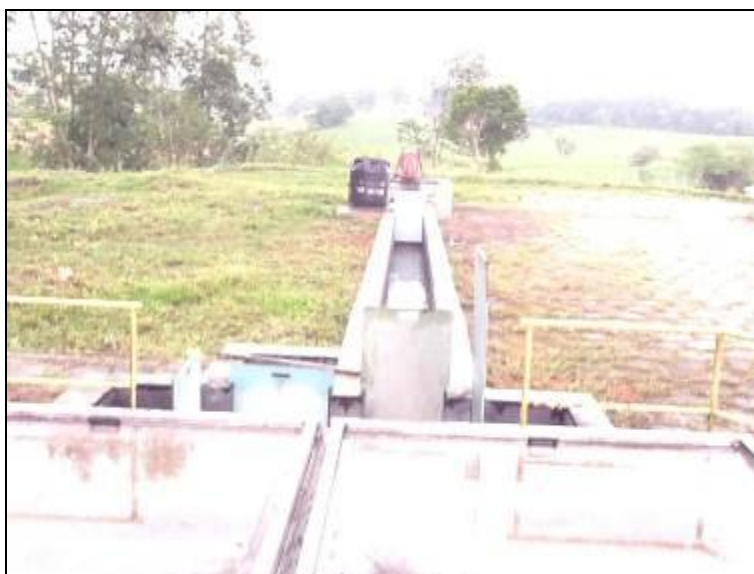
16) As tubulações de chegada do esgoto bruto (EB) apresentam bom estado de conservação (Resolução AGESAN N°11 - Art. 42º)? Sim () Não () Pendência (): Obs.: Existe comporta ou válvula para controle do fluxo de entrada (NBR 12.209)? Sim (x) Não () Pendência ():

Figura 20: calhas de entrada do efluente.

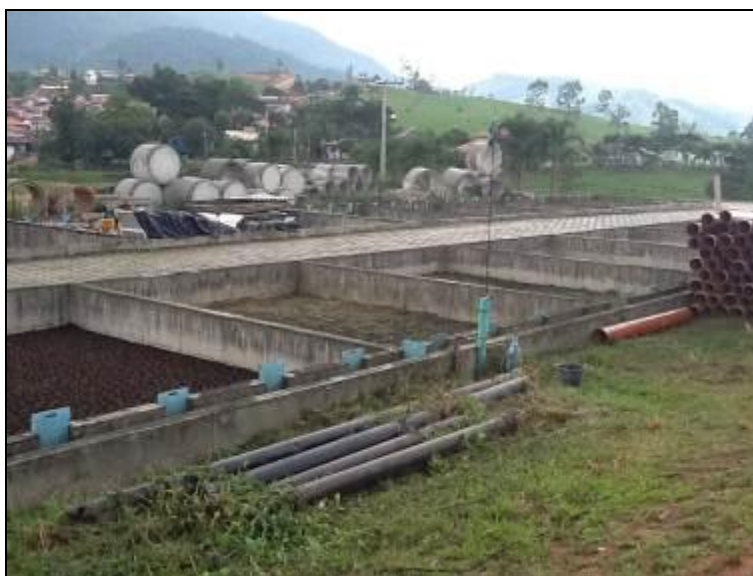
21) Existe acúmulo de material sedimentado e/ou existência de vegetação (Resolução AGESAN N°11 - Art. 42º)? Sim (x) Não () Pendência ():

Figura 21: Leitões de secagem de material residual.

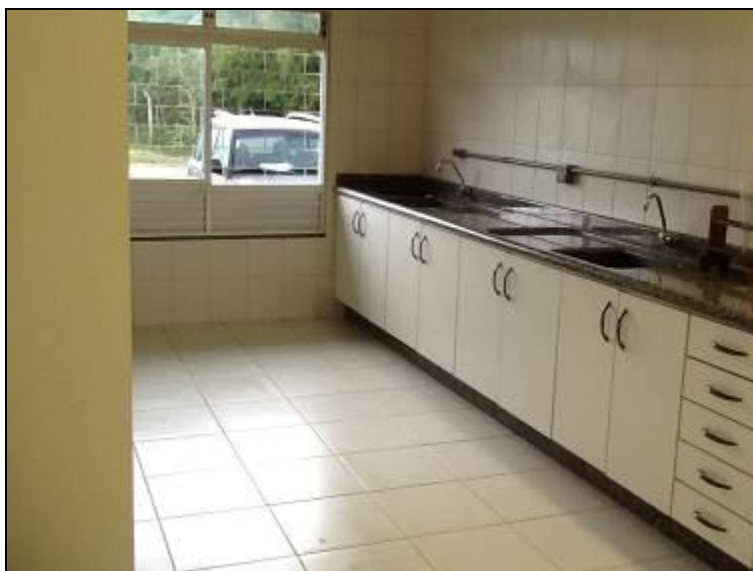
Figura 22: Laboratório

26) As condições de organização e limpeza do laboratório são boas (Resolução AGESAN N°11- Art. 42º)? Sim (x) Não () Pendência ():
