RELATÓRIO DE FISCALIZAÇÃO

**Assunto: Fiscalização INICIAL dos Serviços de
Saneamento Básico**

Unidade Auditada: Agência de Papanduva/SC

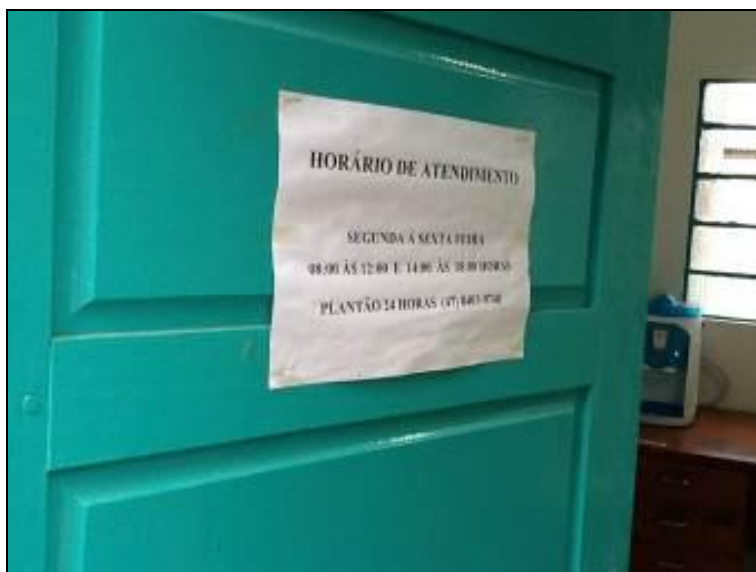
Figura 1: Identificação do Horário

3) Há placa indicativa do horário de funcionamento (Lei nº 8.078 - Art. 6º)? Sim (x) Não () Pendência ():

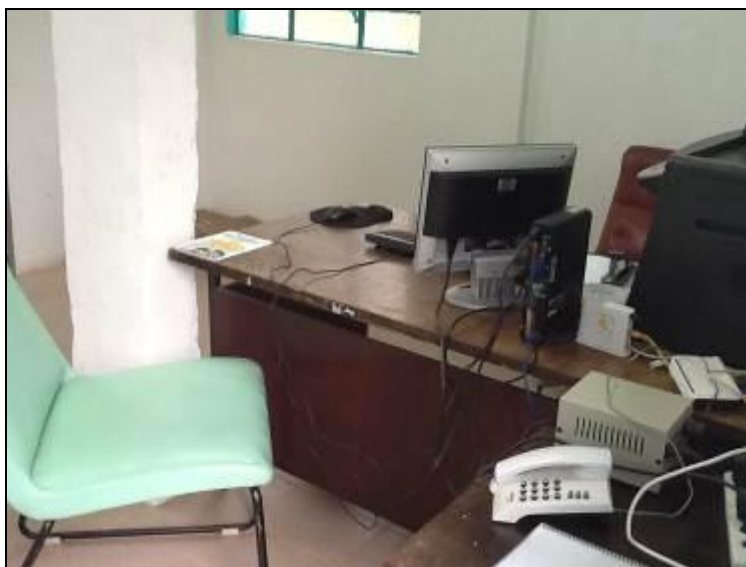
Figura 2: Mobiliário

6) As condições de mobiliário são favoráveis (Resolução AGESAN nº 004 - Art. 127)? Sim () Não (x) Pendência ():

RECOMENDAÇÃO 03: Providenciar melhorias.

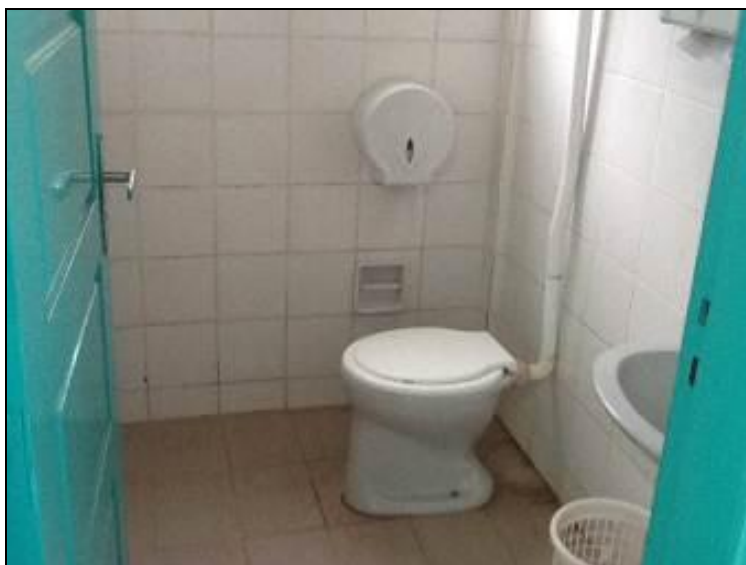
Figura 3: Sanitário disponível

8) Existe sanitário disponível para uso dos funcionários (Resolução AGESAN nº 004 Art. 127)? Sim (x) Não () Pendência ():

9) Encontra-se em boas condições de higiene e limpeza? Sim (x) Não ()

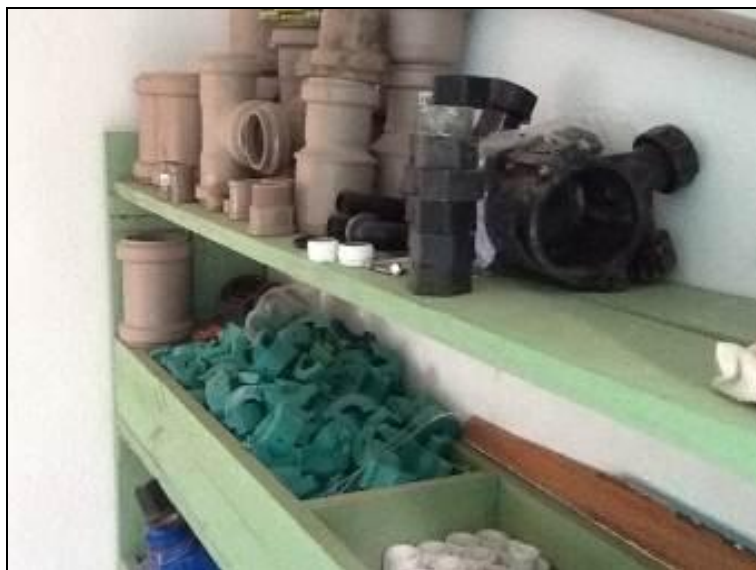
Figura 4: Almoxarifado

11) Existe almoxarifado em boas condições? Sim (x) Não () Pendência ():

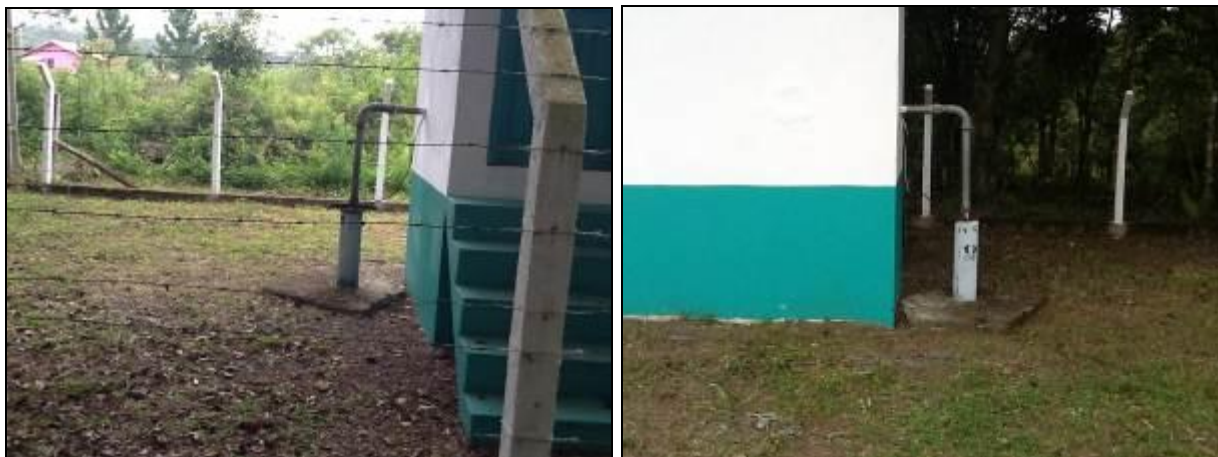
Figura 5: Manancial 1 – Poço Artesiano

Quantidade de Mananciais? Poço Artesiano

a) Manancial/Captação 1: Poço Artesiano - Coordenadas: xx°xx'xx" S / xx°xx'xx" O

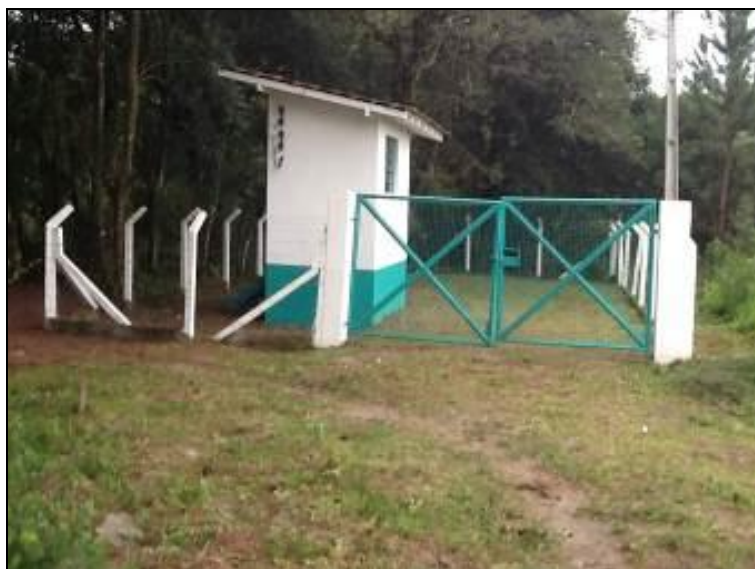
Figura 6: Proteção Poço

3) Existe cerca de proteção da área do manancial (Resolução AGESAN nº11- Art. 10º)? Sim (x) Não () Pendência ():

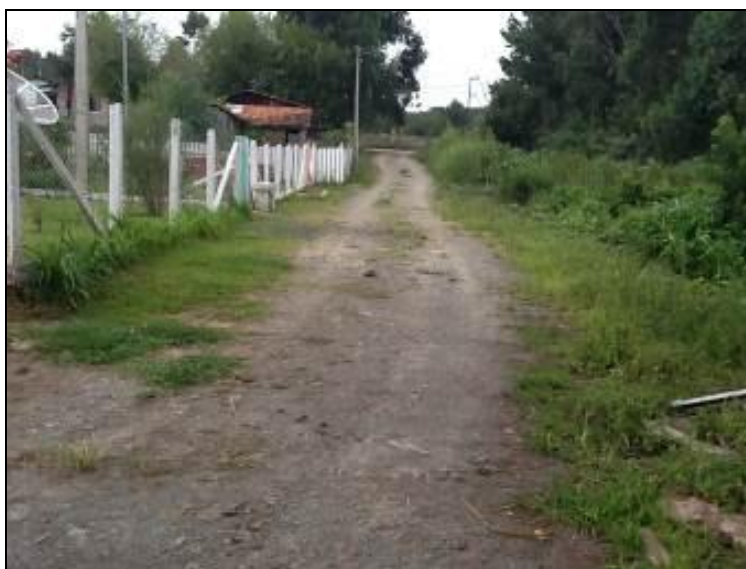
Figura 7: Acesso ao Poço

- 4) O volume captado atualmente garante o abastecimento de água sem haver colapso no abastecimento (NBR 12211 item 5.5)? Sim (x) Não () Pendência ():
- 5) O tipo de captação é adequado (NBR 12.213)? Sim (x) Não () Pendência ():
- 6) As condições operacionais da captação são adequadas (Resolução AGESAN nº11 Art. 11º)? Sim (x) Não () Pendência ():
- 7) Existe facilidade de acesso ao local (Resolução AGESAN nº11 - Art. 11º)? Sim (x) Não () Pendência ():

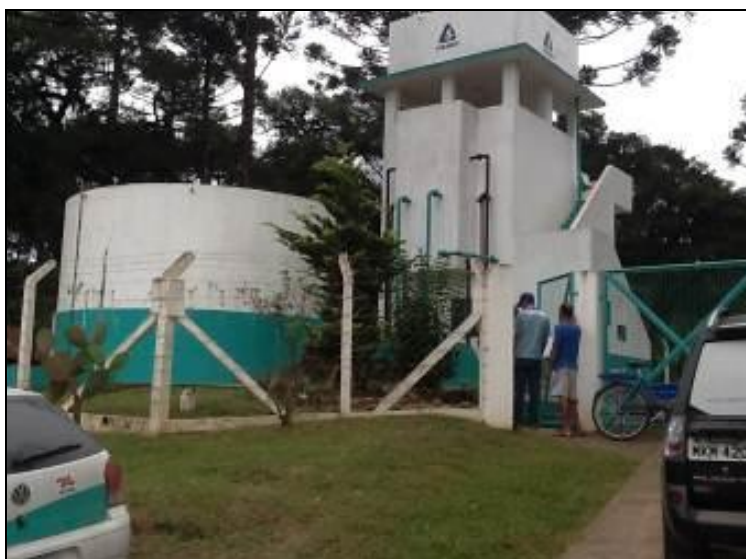
Figura 8: Fachada da ETA.

1) A ETA possui licenciamento do órgão AMBIENTAL para funcionamento (Conama 237/97 Anexo 1)? Sim () Não (x) - Nº: xxxxxxxxxxxxxxxxxxxxxxxx

RECOMENDAÇÃO 07: Apresentar documentos.

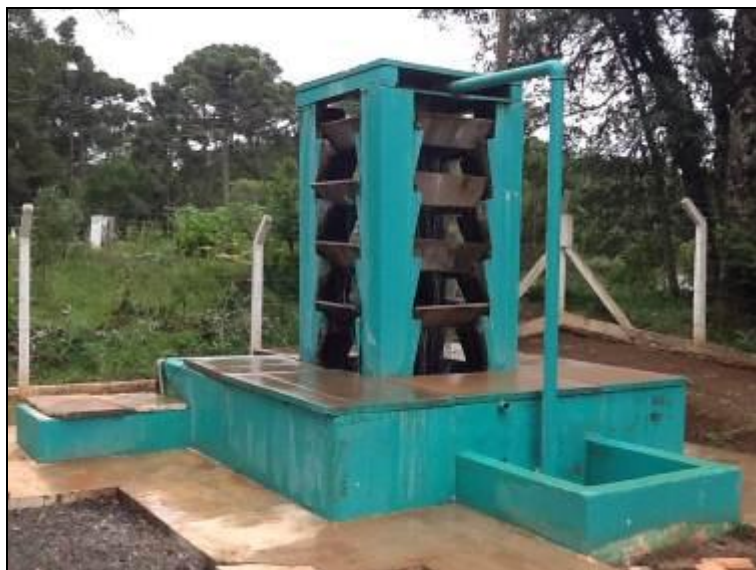
Figura 9: Filtragem

17) Os filtros estão em boas condições (Resolução AGESAN n°11 - Art. 15°)? Sim (x) Não () N° de filtros: 01 (um).

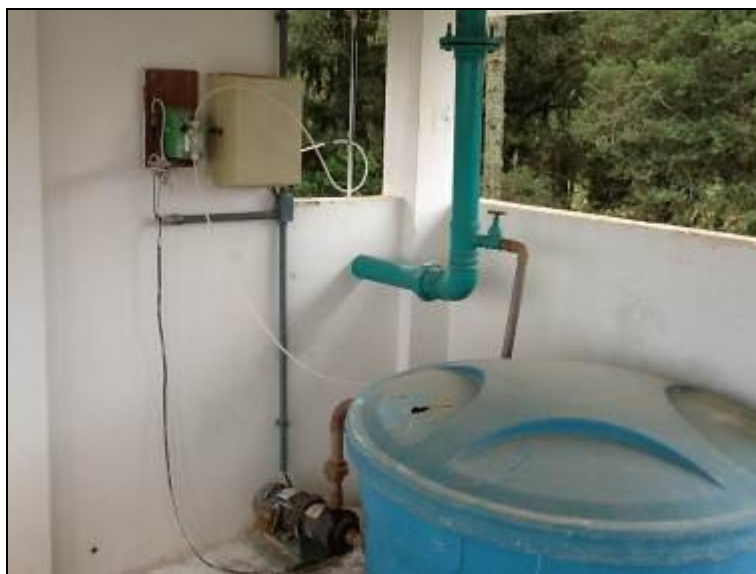
Figura 10: Casa de Química

20) A estrutura do prédio da casa de química está aparentemente segura (Resolução AGESAN n°11 Art. 15°)? Sim (x) Não () Pendência ():

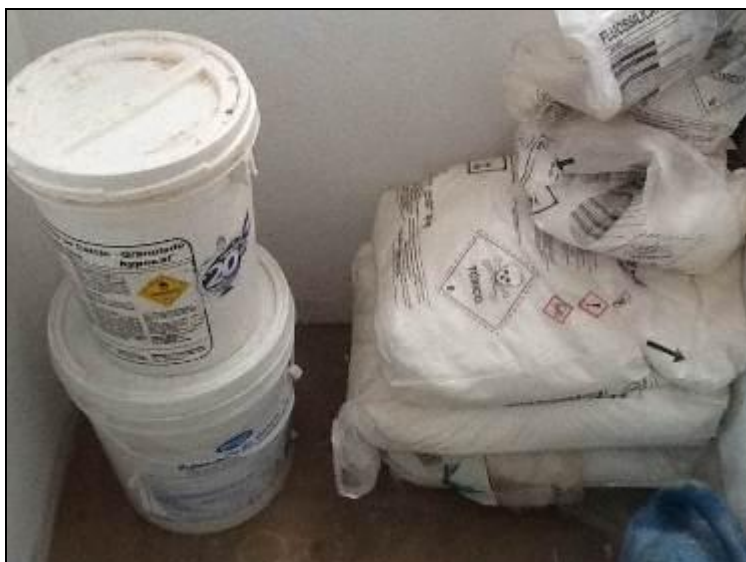
21) Existe almoxarifado para acondicionamento de produtos químicos (Resolução AGESAN n°11 - Art. 18° §2°)? Sim () Não (x) Pendência ():

Figura 11: Armazenamento inadequado

22) O armazenamento dos produtos químicos é adequado (Resolução AGESAN Nº11 - Art. 18º §2º)? Sim () Não (x) Pendência ():

RECOMENDAÇÃO 8: Apresentar proposta de adequação.

RECOMENDAÇÃO 9: Providenciar melhorias que atendam as normas técnicas.

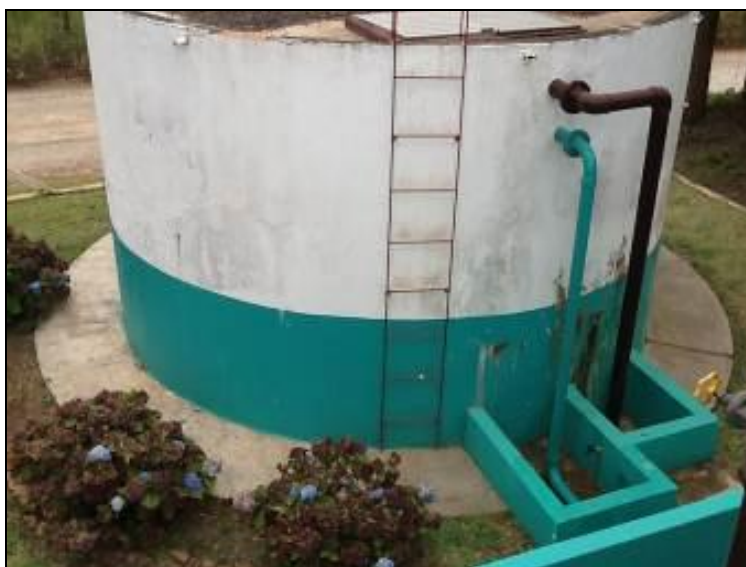
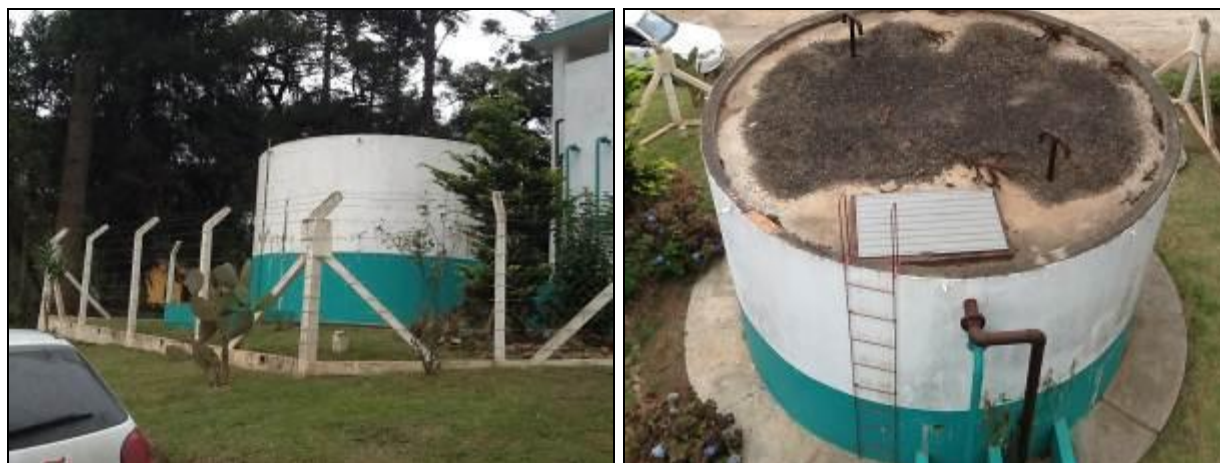
Figura 12: R-01.

Material: Fibra () Concreto (x) Outro ()

Posição: Apoiado (x) Elevado () Outro ()

Figura 13: Reservatório principal.

2) Existem placas indicativas de propriedade e restrição de uso das áreas dos reservatórios (Res. AGESAN nº 004 - Art.19 - §2º)? Sim () Não (x) Pendência ():

6) Existe guarda-corpo nas áreas de visitação (Resolução AGESAN N°11 Art. 23º)? Sim () Não (x) Pendência ():

10) Existe medidor de nível do reservatório em condições adequadas (Resolução AGESAN N°11 - Art. 23º)? Sim () Não (x) Pendência ():

RECOMENDAÇÃO 10: Providenciar plaqueteamento.

RECOMENDAÇÃO 11: Providenciar.

RECOMENDAÇÃO 13: Providenciar instalação.
