RELATÓRIO DE ACOMPANHAMENTO GEFIS Nº 056/2014

Assunto: Fiscalização de ACOMPANHAMENTO dos Serviços de Saneamento Básico

Unidade Auditada: Agência de Macieira/SC

Data da Inspeção: 20/02/2014.

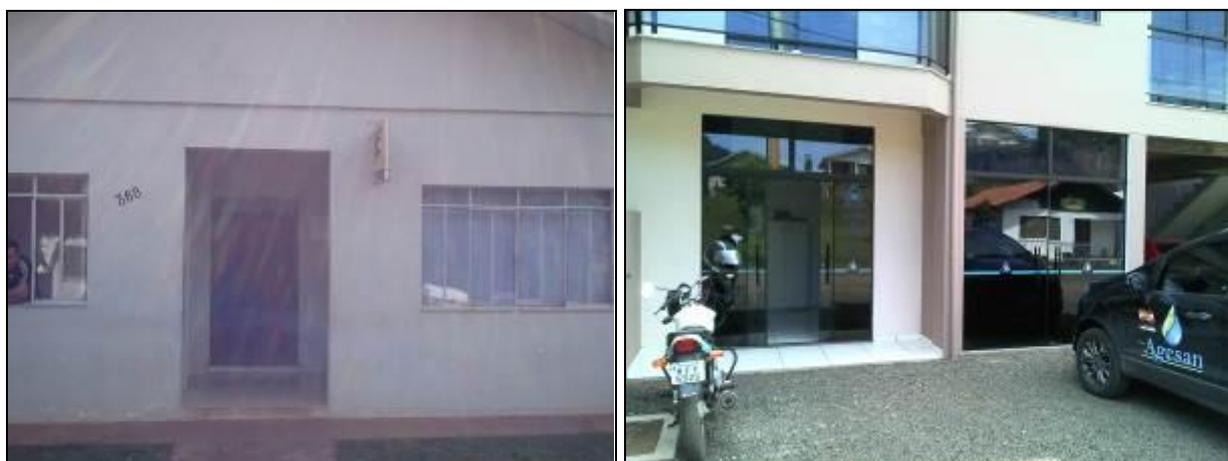
Figura 1: Fachada do Escritório (inicial e acompanhamento)

1) Existe identificação de que ali funciona um escritório de atendimento (Lei nº 8.078 Art. 6º)? Sim (x) Não () Pendência (): Obs.: Foi atendido a recomendação anterior, escritório novo.

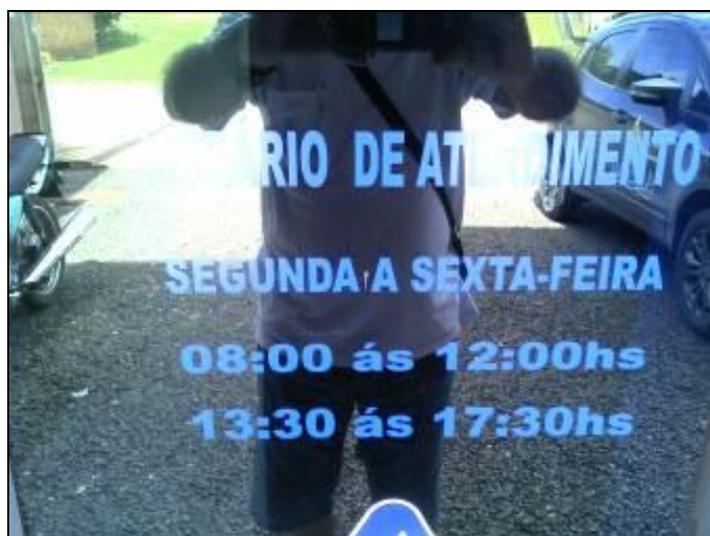
Figura 2: Identificação de atendimento (acompanhamento)

3) Há placa indicativa do horário de funcionamento (Lei nº 8.078 - Art. 6º)? Sim (x) Não ()
Pendência (): Obs.: Foi afixado cartaz conforme recomendação anterior.

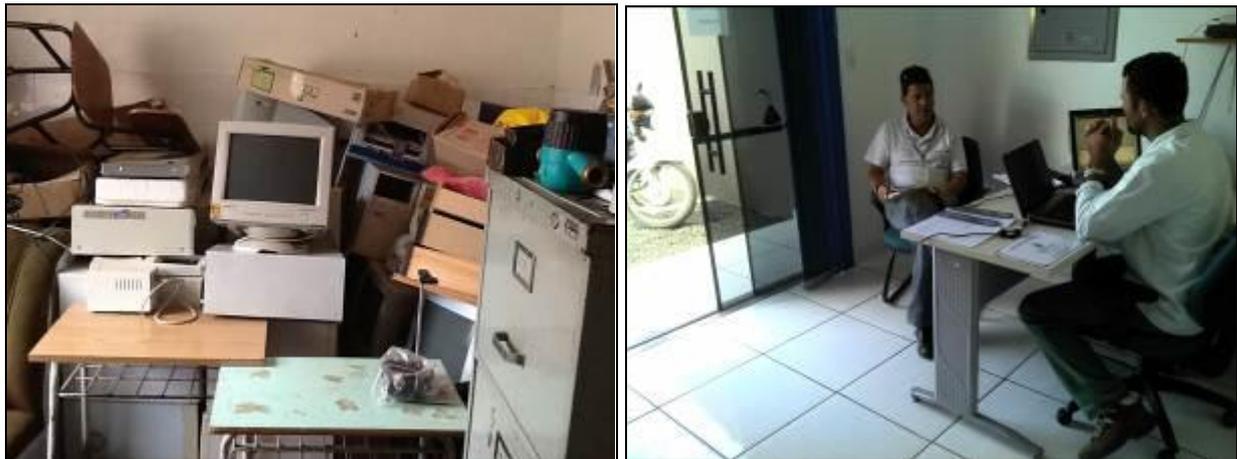
Figura 3: Estrutura do Escritório (inicial e Acompanhamento)

5) A estrutura do prédio está aparentemente segura (Resolução AGESAN nº 004 - Art. 127)? Sim (x) Não () Pendência ():

6) As condições de mobiliário são favoráveis (Resolução AGESAN nº 004 - Art. 127)? Sim (x) Não () Pendência () : Obs.:

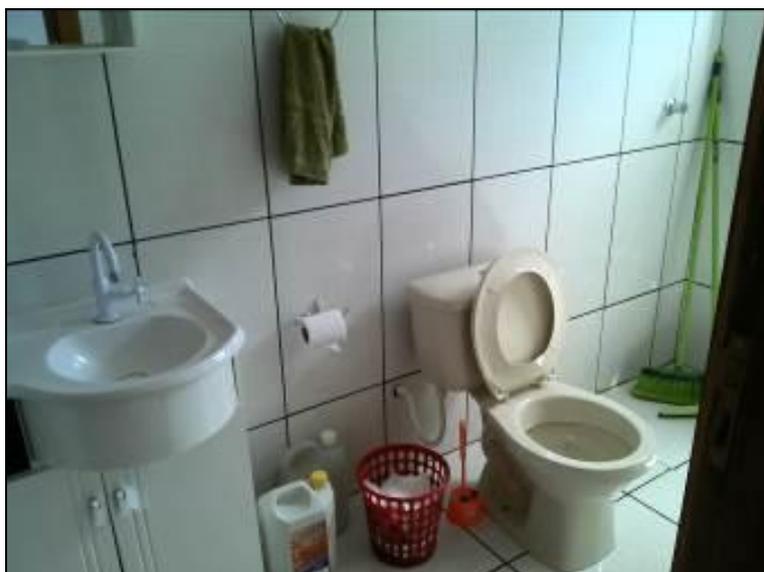
Figura 4: Sanitário coletivo (acompanhamento)

8) Existe sanitário disponível para uso dos funcionários (Resolução AGESAN nº 004 Art. 127)? Sim (x) Não () - Encontra-se em boas condições de higiene e limpeza? Sim () Não () Pendência ():

9) Há sanitários para os usuários (Resolução AGESAN nº 004 - Art. 127)? Sim () Não ()
 Encontram-se em boas condições de higiene e limpeza? Sim () Não () Pendência ():
 Obs.: Uso coletivo.

RECOMENDAÇÃO 02: Afixar cartaz de uso coletivo do banheiro.

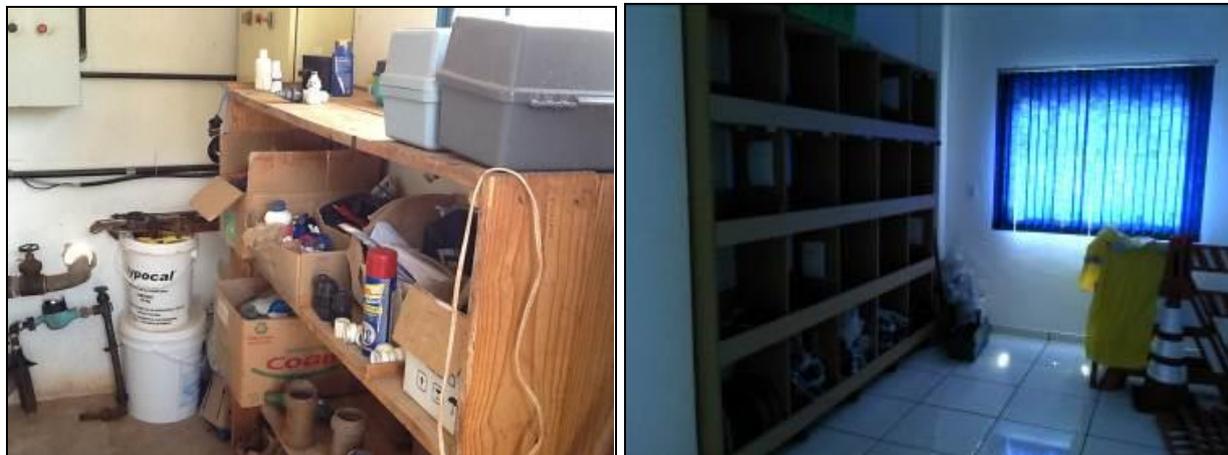
Figura 5: Almoxarifado (inicial e acompanhamento)

10) Existe almoxarifado em boas condições? Sim (x) Não () Pendência ():

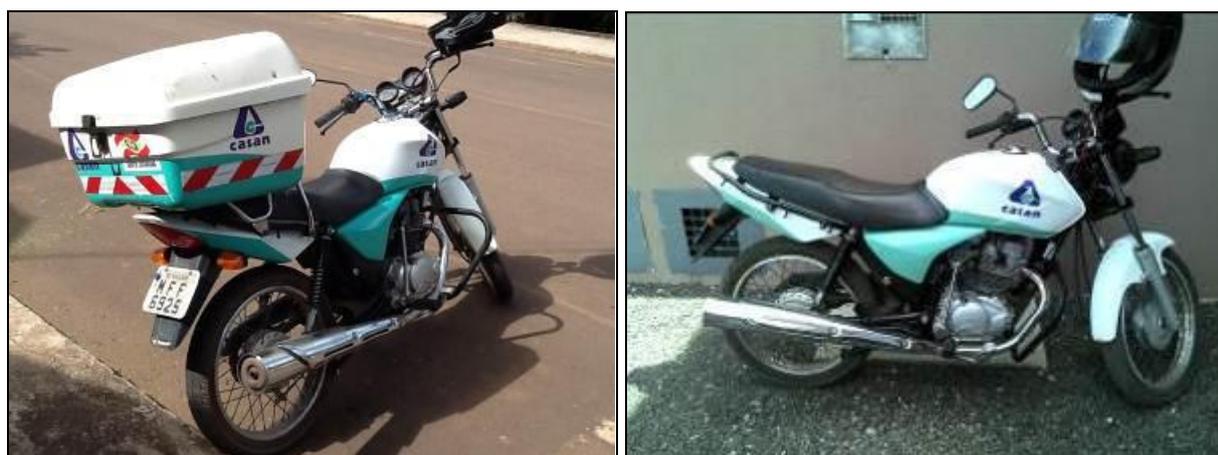
Figura 6: Veículo da Agência (inicial e acompanhamento)

18) Existem veículos para uso dos funcionários? Sim (x) Não () Pendência ():

Placa	Tipo de Veículo	Modelo	Ano	Combustível
MFF-6925	Motocicleta	CG 150	2008	Gasolina

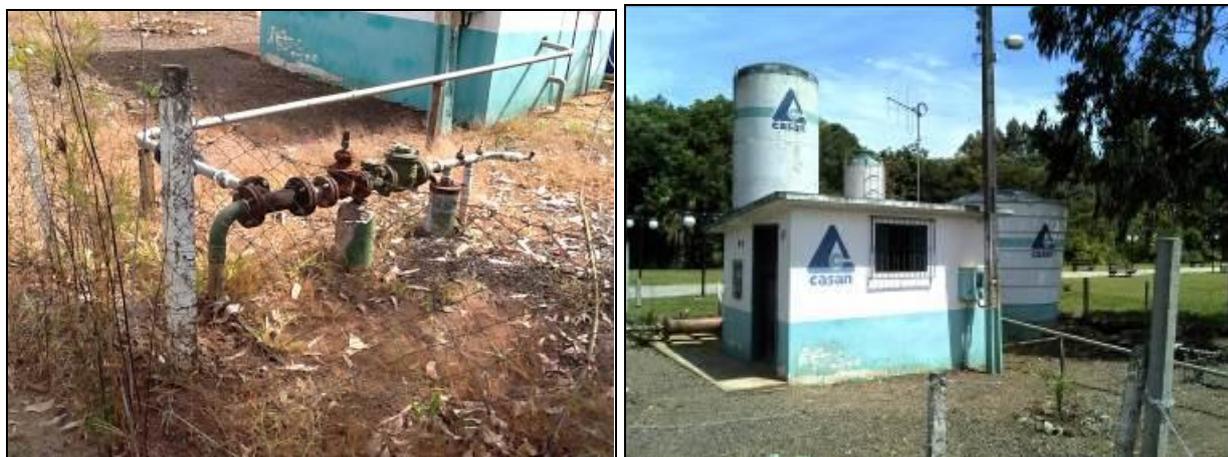
Figura 7: Poço 1 (inicial e acompanhamento)

8) Existe proteção contra enchentes e entrada de pessoas estranhas e animais (Resolução AGESAN Nº11 - Art. 10º)? Sim () Não () Pendência (x): Obs.: Existe mas não o suficiente
RECOMENDAÇÃO 05: Providenciar melhor isolamento da área.

RECOMENDAÇÃO 03: Reportar da solicitação anterior, apresentando documento atualizado /em vigor

RECOMENDAÇÃO 04: Reportar da solicitação anterior, apresentando documento atualizado /em vigor

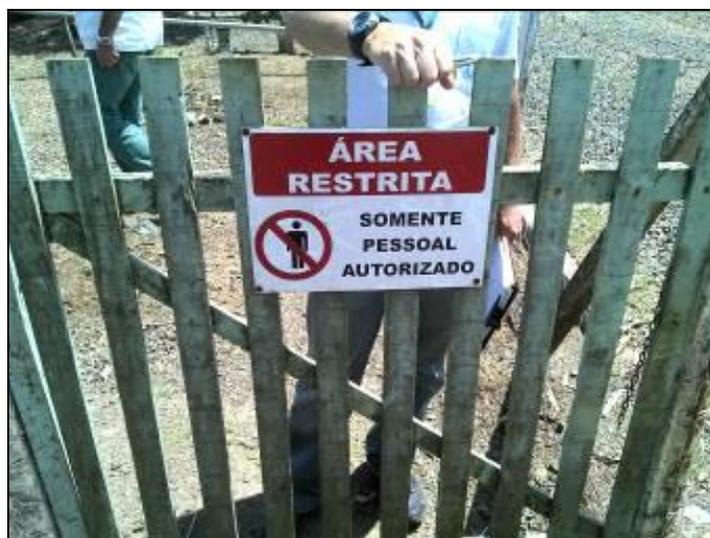
Figura 8: Identificação (acompanhamento)

10) Existe placa de identificação com as restrições à utilização da área (Resolução AGESAN Nº11 - Art. 10º)? Sim (x) Não () Pendência (): Obs.: Existe placa, mais não atende as determinações da Resolução.

RECOMENDAÇÃO 06: Reportar da solicitação anterior, colocando placas ou pinturas conforme determina a Resolução.

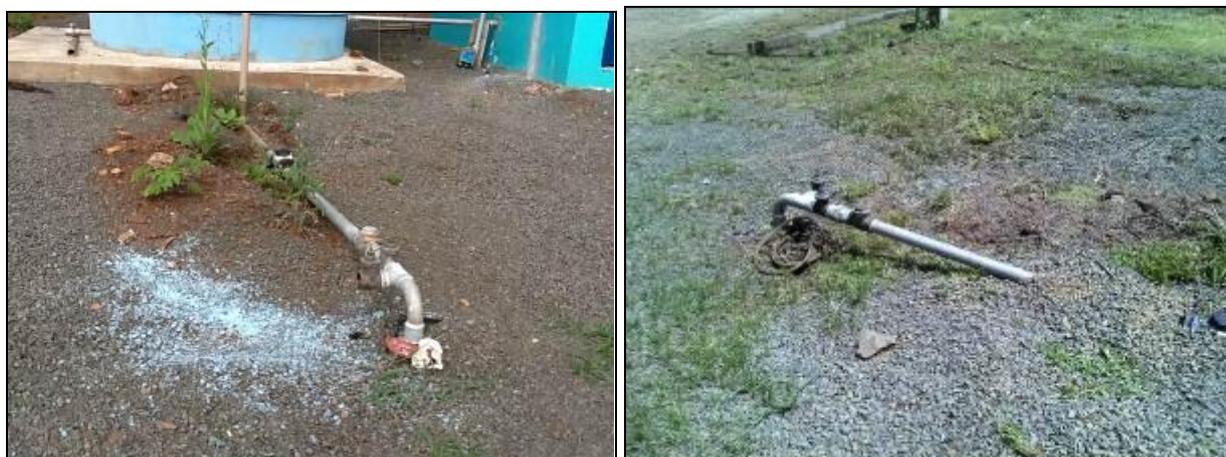
Figura 9: Poço 2 (inicial e acompanhamento)

3) Existe cerca de proteção da área do manancial (Resolução AGESAN nº11- Art. 10º)? Sim () Não (x) Pendência ():

RECOMENDAÇÃO 07: Reportar da solicitação anterior, apresentando documento atualizado/em vigor

RECOMENDAÇÃO 08: Reportar da solicitação anterior, apresentando documento atualizado/em vigor

RECOMENDAÇÃO 09: Reportar da solicitação anterior, providenciando isolamento da área.

RECOMENDAÇÃO 10: Reportar da solicitação anterior, providenciando placa ou pintura de identificação conforme determinação da Resolução.

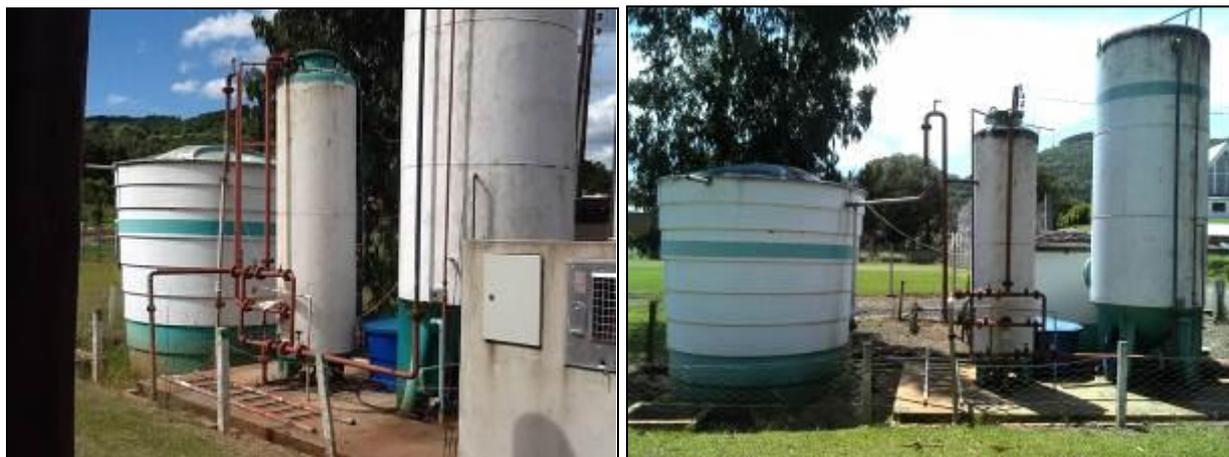
Figura 10: ETA 1 – Desativada (inicial e acompanhamento)

Qual região é atendida por esta Estação? Desativada

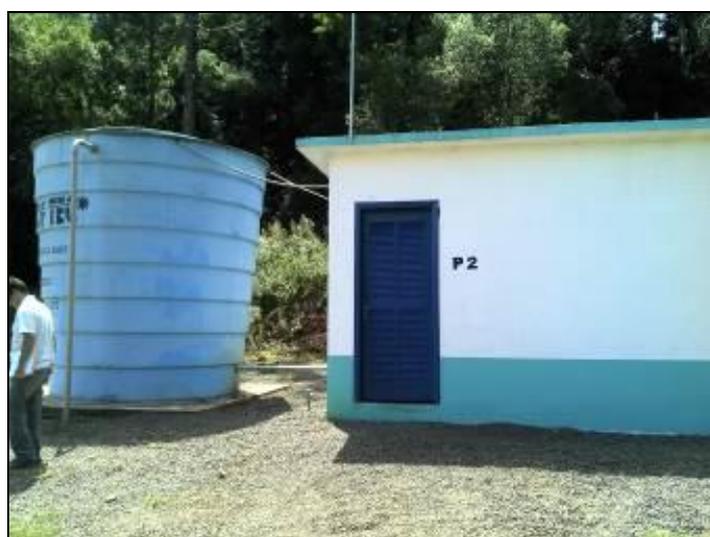
Figura 11: Eta 2 - Casa de Química (acompanhamento)

1) A ETA possui licenciamento do órgão AMBIENTAL para funcionamento (Conama 237/97 Anexo 1)? Sim () Não (x) -

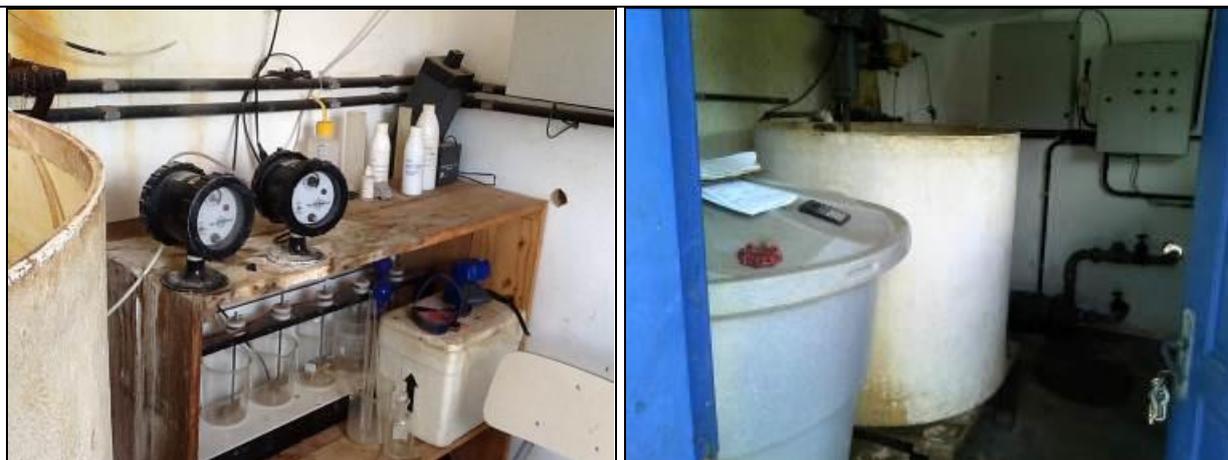
Figura 12: Laboratório ETA 1 (Inicial e acompanhamento)

3) As condições do Laboratório são adequadas? Sim () Não () Pendência () : Obs.: Laboratório da Casa de Química Poço 1- Desativado, e do Poço 2, está localizado no escritório.

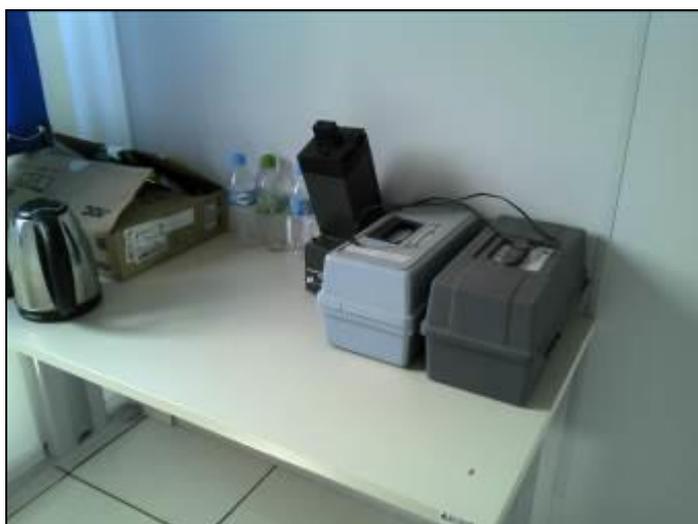
Figura 13: Laboratório (acompanhamento)

4) Quais parâmetros são analisados na ETA local? Cloro (x) / Flúor (x) / PH (x) / Cor (x) / Turbidez (x) / Outros:

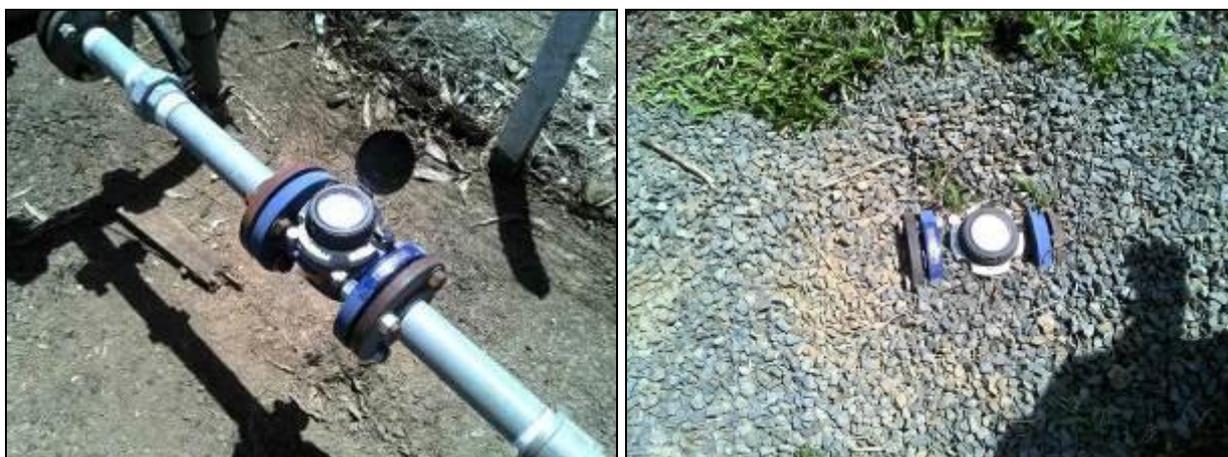
Figura 14: Macromedidor de saída Poço 1 e Poço 2 (acompanhamento)

6) Existe Macromedição na entrada (Res. AGESAN nº11 - Art. 17º)? Sim () Não (x)

7) Existe Macromedição na saída (Res. AGESAN nº11 - Art. 17º)? Sim (x) Não ()

RECOMENDAÇÃO 12: Instalar medidores e produzir relatórios.

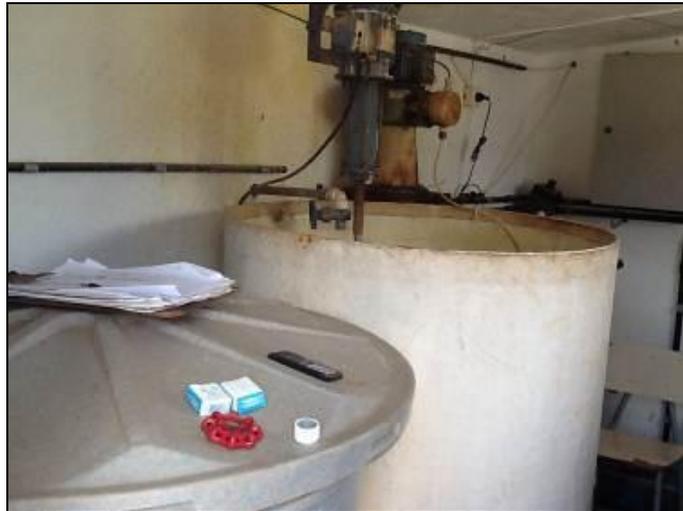
Figura 16: Casa de Química / Poço

20) A estrutura do prédio da casa de química está aparentemente segura (Resolução AGESAN nº11 Art. 15º)? Sim (x) Não () Pendência ():

21) Existe almoxarifado para acondicionamento de produtos químicos (Resolução AGESAN nº11 - Art. 18º §2º)? Sim () Não (x) Pendência ():

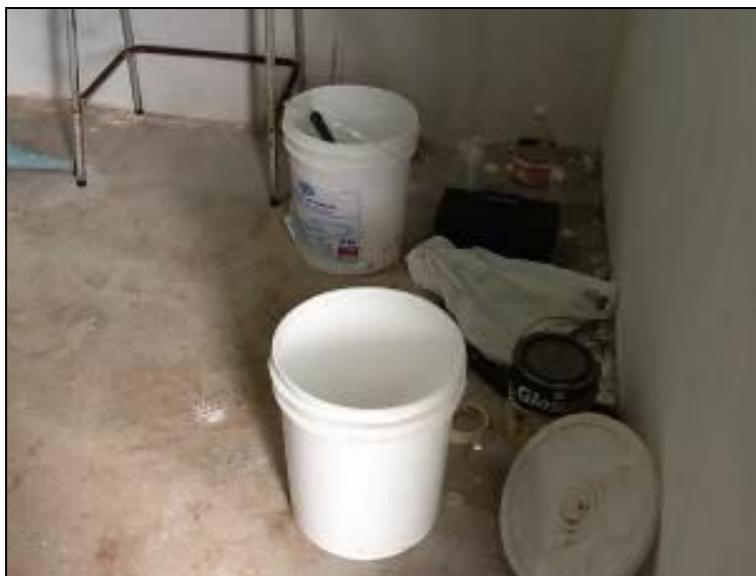
Figura 17: Produtos Químicos.

22) O empilhamento dos produtos químicos é adequado (Resolução AGESAN Nº11 - Art. 18º §2º)? Sim () Não (x) Pendência ():

RECOMENDAÇÃO 13: Reportar da solicitação anterior, providenciando melhor acondicionamento para os produtos químicos.

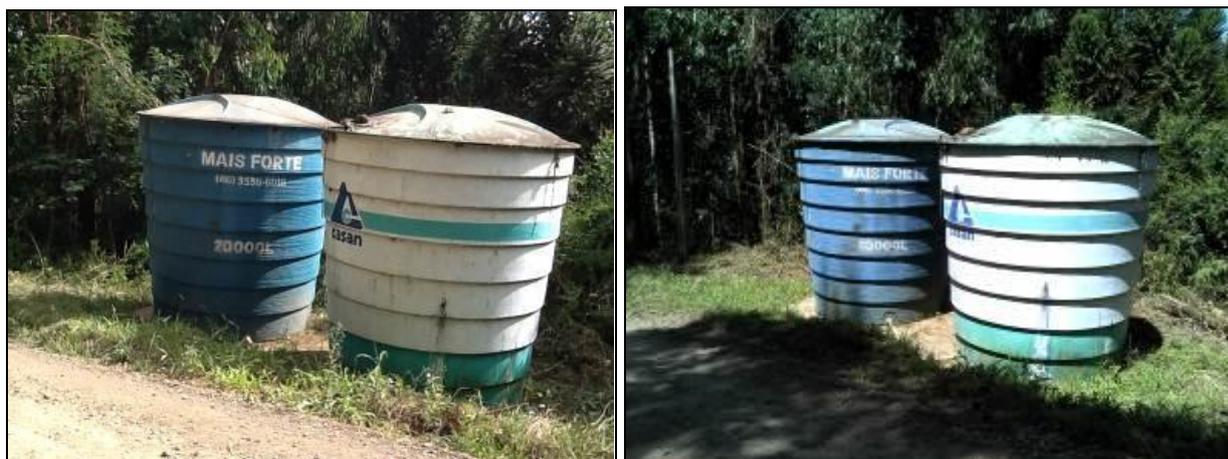
Figura 18: Reservatórios (inicial e acompanhamento)

1) Existem placas indicativas de propriedade e restrição de uso das áreas dos reservatórios (Resolução AGESAN n° 004 - Art.19 - §2º)? Sim () Não (x) Pendência ():

7) Apresentam para-raios, iluminação e sinalização noturna (Resolução AGESAN Nº11 - Art. 23º)? Sim () Não (x) Encontram-se em boas condições? Sim () Não () Pendência ():

RECOMENDAÇÃO 14: Deverão ser identificados e colocadas as capacidades de cada unidade, podendo ser pintado na própria estrutura.

RECOMENDAÇÃO 15: Reportar da solicitação anterior, providenciando o isolamento da área.

RECOMENDAÇÃO 16: Estudar necessidade e instalar ou justificar.

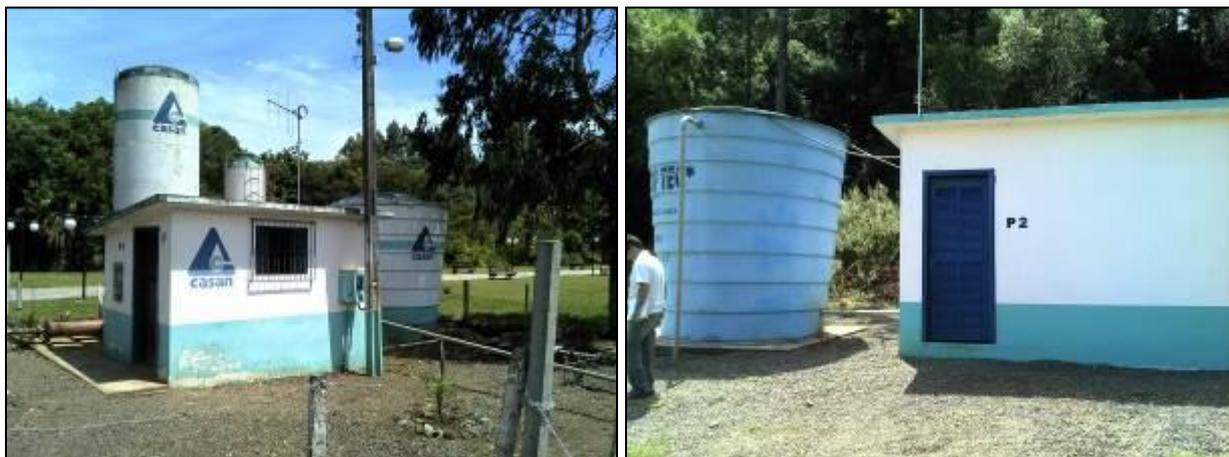
Figura 19: ERAB 1 e ERAB 2 (Acompanhamento)

- 1) Estão devidamente identificadas? Sim (x) Não () Pendência (): Obs.:
- 2) Estão devidamente isoladas? Sim (x) Não () Pendência ():
- 3) Quadro de Energia está em boas condições? Sim (x) Não () Pendência ():

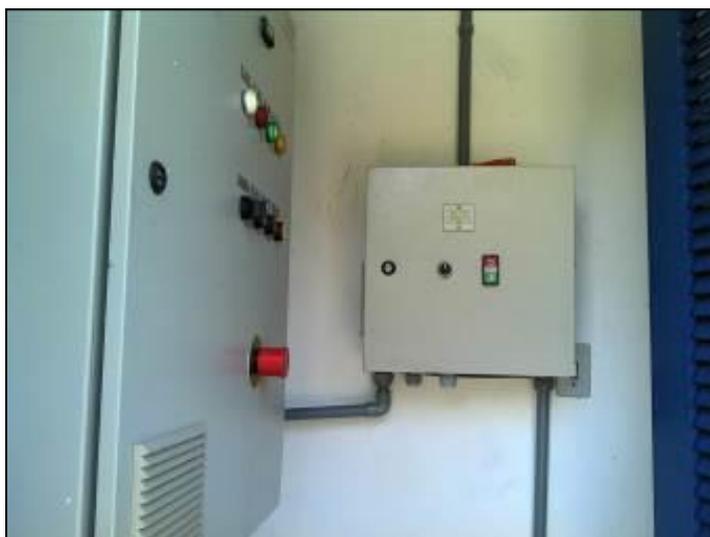
Figura 20: Quadro de Energia e Disjuntor

- 4) O disjuntor está devidamente trancado? Sim
