RELATÓRIO DE ACOMPANHAMENTO GEFIS Nº 049/2014

Assunto: Fiscalização de ACOMPANHAMENTO dos Serviços de Saneamento Básico

Referência: Processo AGESAN 0008/2013

Local: SÃO BONIFÁCIO

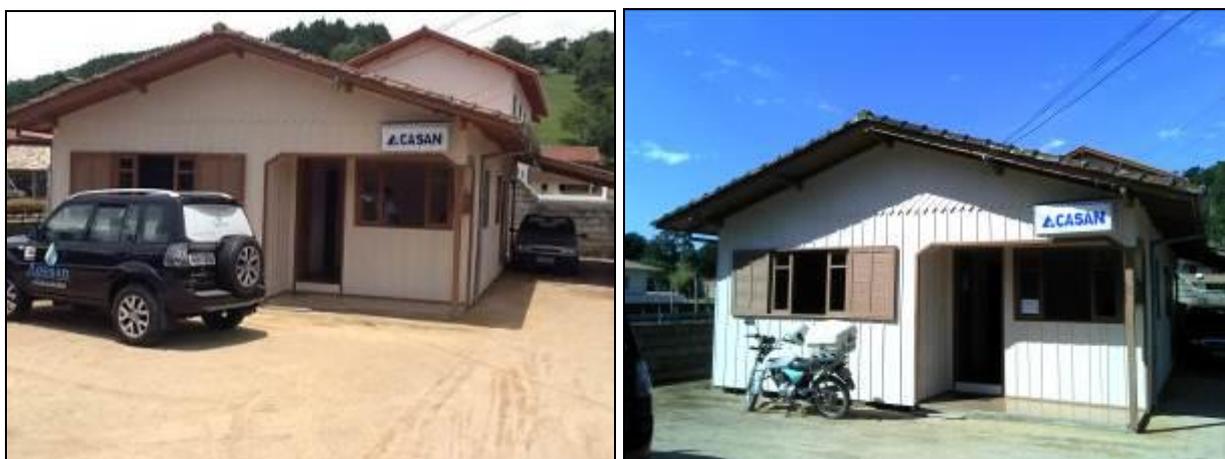
Figura 1: Fachada da Sede da Casan (inicial e acompanhamento)

1) Existe identificação de que ali funciona um escritório de atendimento (Lei nº 8.078 Art. 6º)? Sim (x) Não () Pendência ():

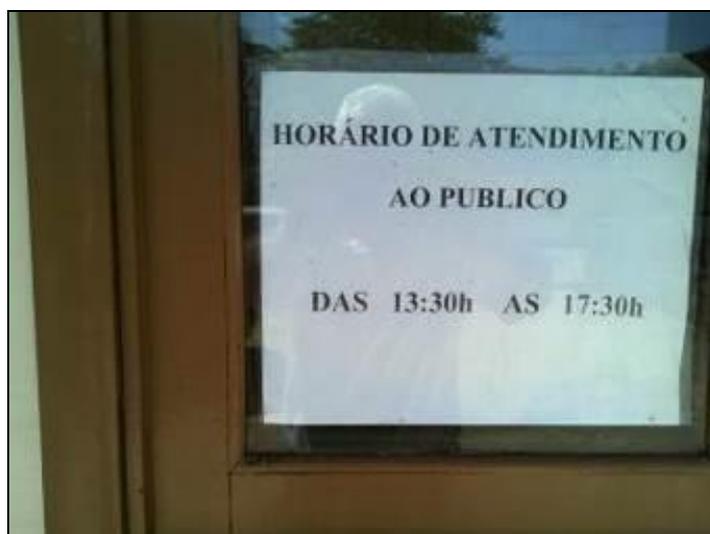
Figura 2: Cartaz de horários (acompanhamento)

3) Há placa indicativa do horário de funcionamento (Lei nº 8.078 - Art. 6º)? Sim (x) Não () Pendência (): Obs.: Colocado cartas de horário de atendimento após a primeira recomendação.

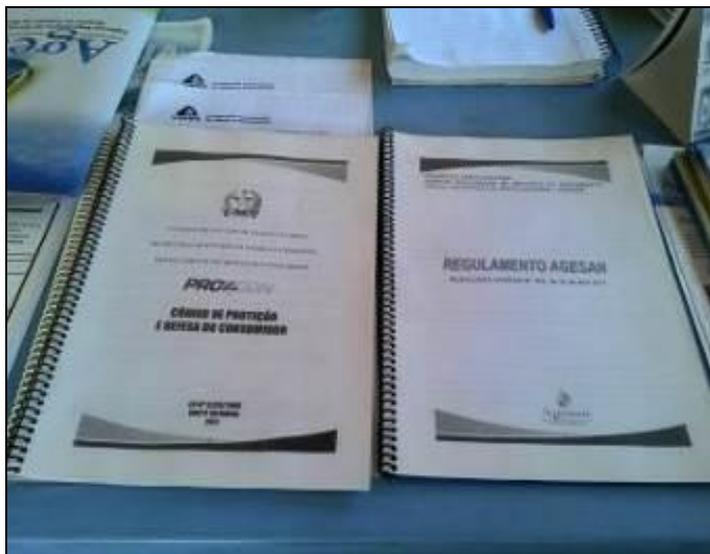
Figura 3: Manuais e Resolução (acompanhamento)

4) Existem manuais, guias e informações adequadas disponíveis aos usuários (CDC, Resoluções Agesan, etc.)? Sim (x) Não () Pendência (): Obs.: Manuais e Resolução expostos após a recomendação inicial.

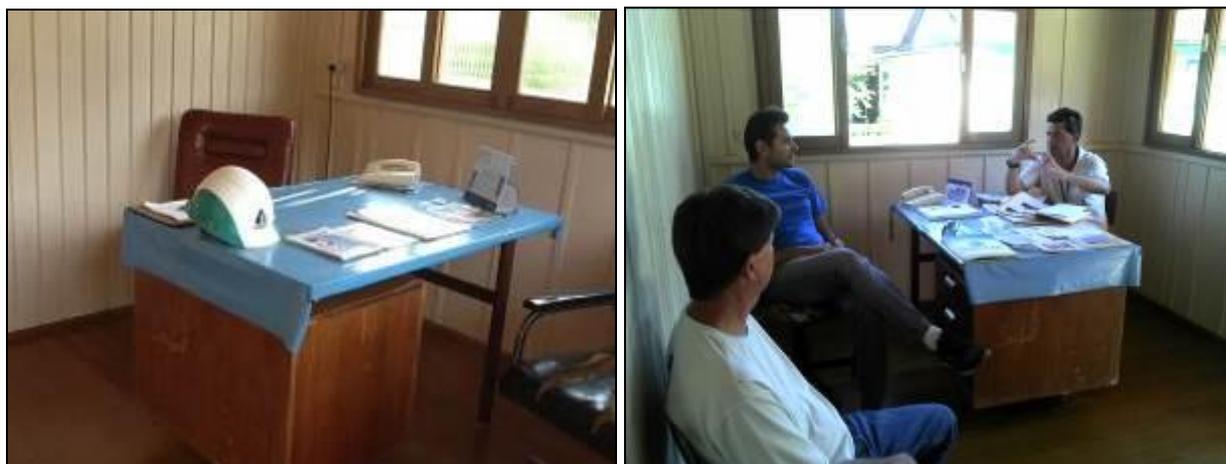
Figura 4: Área de Atendimento (inicial e acompanhamento)

6) As condições de mobiliário são favoráveis (Resolução AGESAN nº 004 - Art. 127)? Sim (x) Não () Pendência () Obs.: Imobiliário não foi atendido na recomendação inicial.

RECOMENDAÇÃO 01: Reportar-se à recomendação inicial, conforme determina a Resolução.

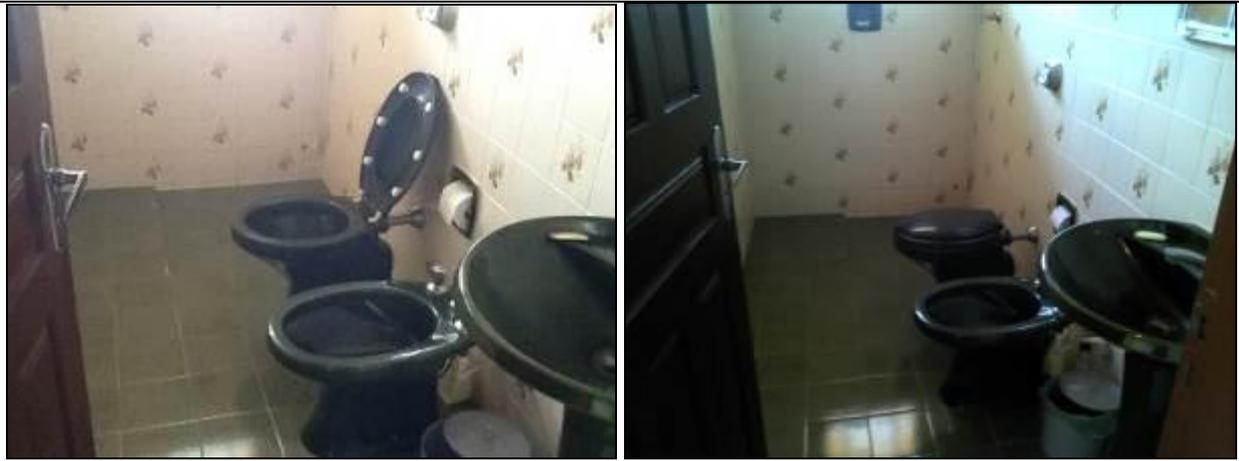
Figura 5: Sanitários de uso coletivo

8) Existe sanitário disponível para uso dos funcionários (Resolução AGESAN nº 004 Art. 127)? Sim (x) Não () - Encontra-se em boas condições de higiene e limpeza? Sim (x) Não () Pendência ():

9) Há sanitários para os usuários (Resolução AGESAN nº 004 - Art. 127)? Sim () Não ()
Encontram-se em boas condições de higiene e limpeza? Sim (x) Não () Pendência ():
Obs.: Obs.: Sanitário de uso coletivo.

10) RECOMENDAÇÃO 02: Reportar-se à recomendação anterior afixando cartaz informado do compartilhamento do único sanitário existente.

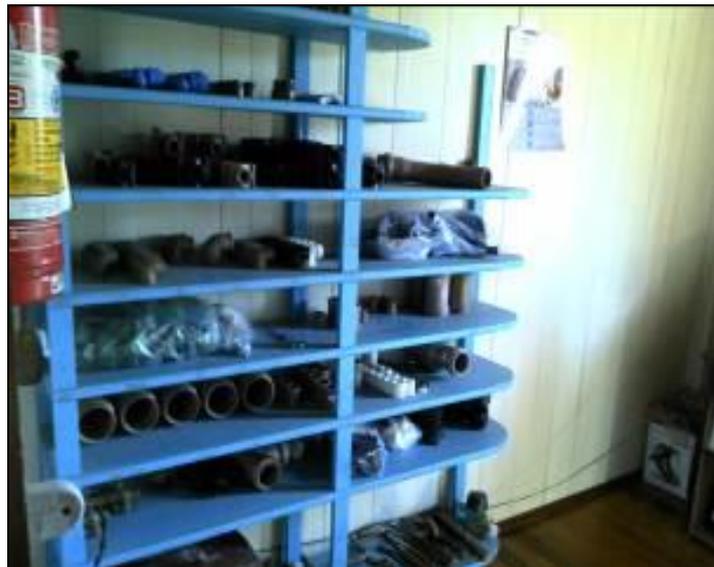
Figura 6: Almoxarifado Central (inicial e Acompanhamento)

11) Existe almoxarifado em boas condições? Sim (x) Não () Pendência ():

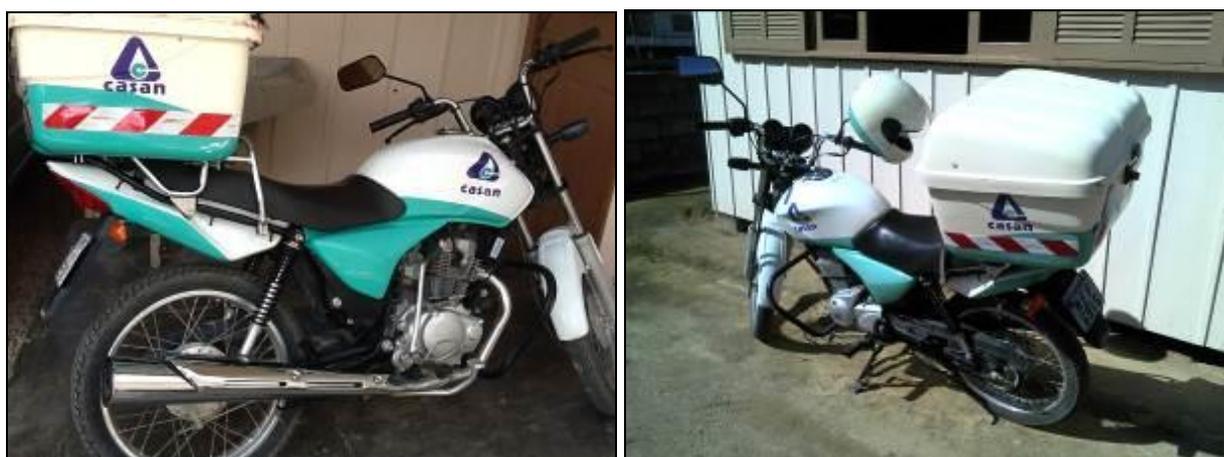
Figura 7: Frota de Veículos da Agencia (inicial e acompanhamento)

19) Existem veículos para uso dos funcionários? Sim (x) Não () Pendência ():

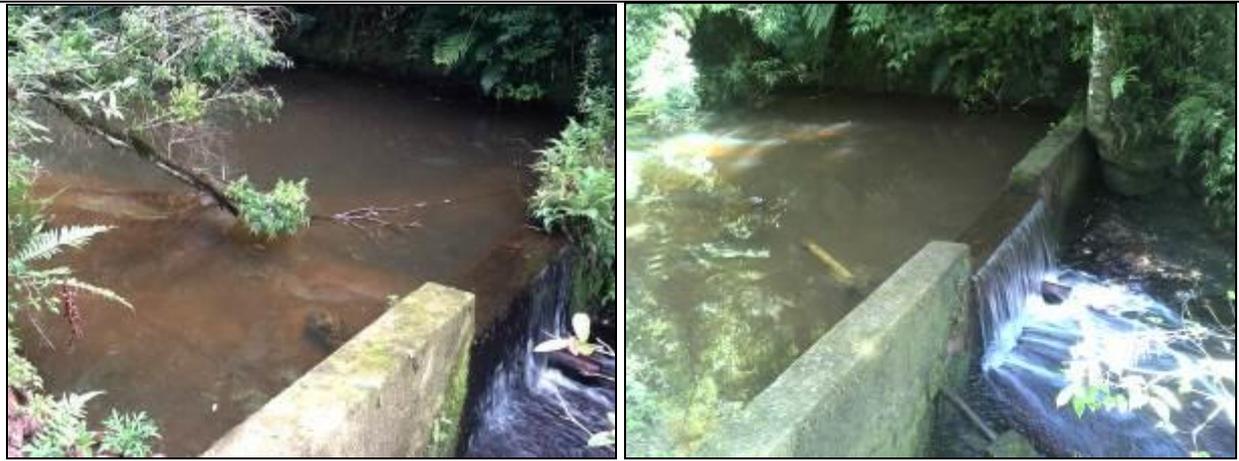
Figura 8: Manancial Rio Braço do Norte (inicial)

2) Outorga de Uso (Lei nº 9.433/97 - Art. 12º): Sim () Não () Pendência (x):

RECOMENDAÇÃO 03: Reportar-se à solicitação anterior apresentando documento de concessão ou processo.

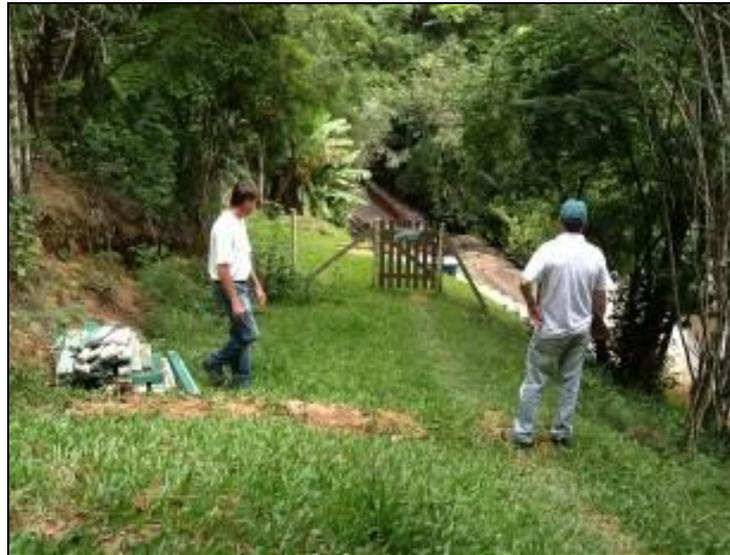
Figura 9: Área do manancial cercada

4) Existe cerca de proteção da área do manancial (Resolução AGESAN nº11- Art. 10º)? Sim () Não () Pendência (): Obs.: Na visita inicial existia cerca de proteção, no acompanhamento, não foi identificada nenhuma cerca.

RECOMENDAÇÃO 05: Providenciar cerca de proteção na área do manancial, conforme determina a Resolução.

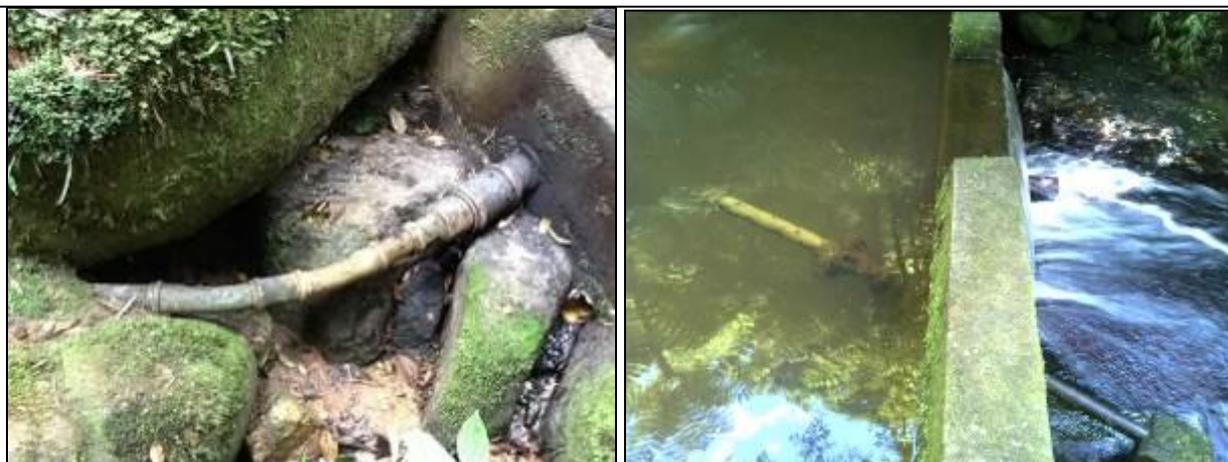
Figura 10: Sistema de captação do manancial (inicial e acompanhamento)

6) O tipo de captação é adequado (NBR 12.213)? Sim (x) Não () Pendência ():

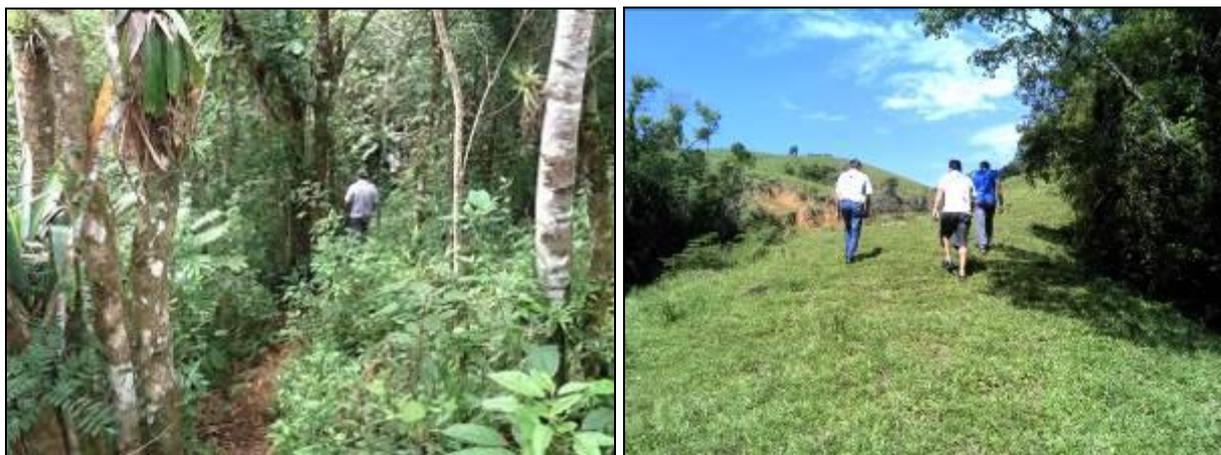
Figura 11: Condições de acesso a captação (inicial e acompanhamento)

- 7) As condições operacionais da captação são adequadas (Resolução AGESAN nº11 Art. 11º)? Sim (x) Não () Pendência ():
- 8) Existe facilidade de acesso ao local (Resolução AGESAN nº11 - Art. 11º)? Sim () Não (x) Pendência ():

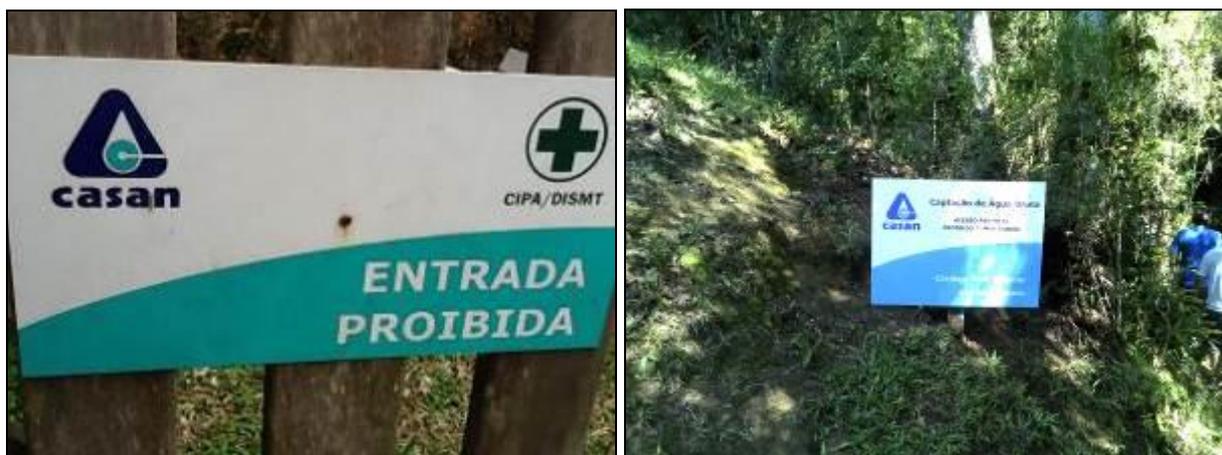
Figura 12: Placa de identificação da captação (acompanhamento)

- 9) Existe proteção contra enchentes e entrada de pessoas estranhas e animais (Resolução AGESAN N°11 - Art. 10º)? Sim (x) Não () Pendência ():
- 10) Existem meios de comunicação imediata com o centro de operações ou ETA? Sim () Não (x) Pendência (): Obs.: Operador volante.
- 11) Existe placa de identificação com as restrições à utilização da área (Resolução AGESAN N°11 - Art. 10º)? Sim (x) Não () Pendência (): Obs.: A Unidade não está identificada como “área de captação”(inicial)

Obs.: Foi providenciada placa de identificação conforme determina Resolução. (acompanhamento)

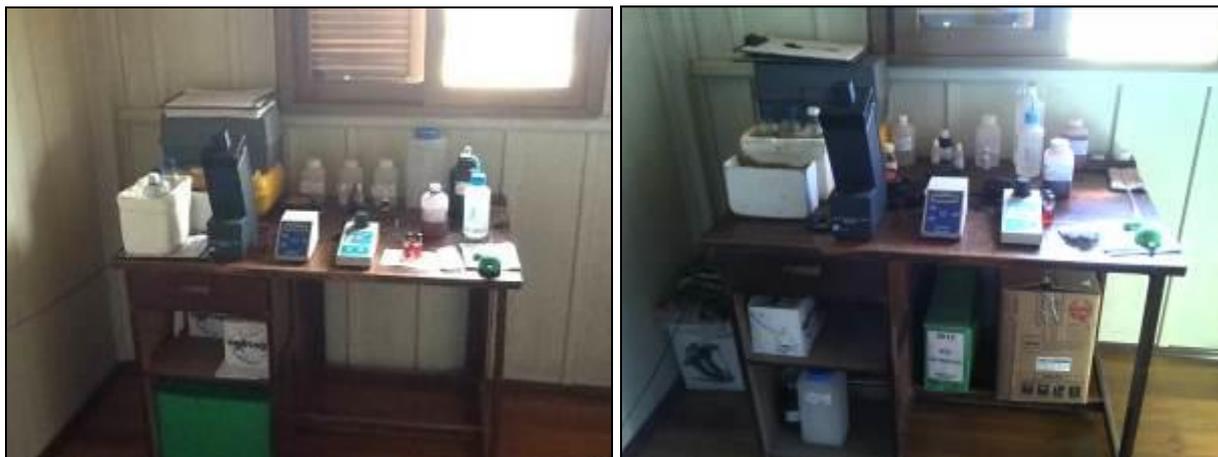
Figura 14: Laboratório da ETA (inicial e acompanhamento)

4) As condições do Laboratório são adequadas? Sim (x) Não () Pendência () : Obs.: O laboratório está localizado junto ao escritório.

RECOMENDAÇÃO 07: providenciar adequação imediatamente!

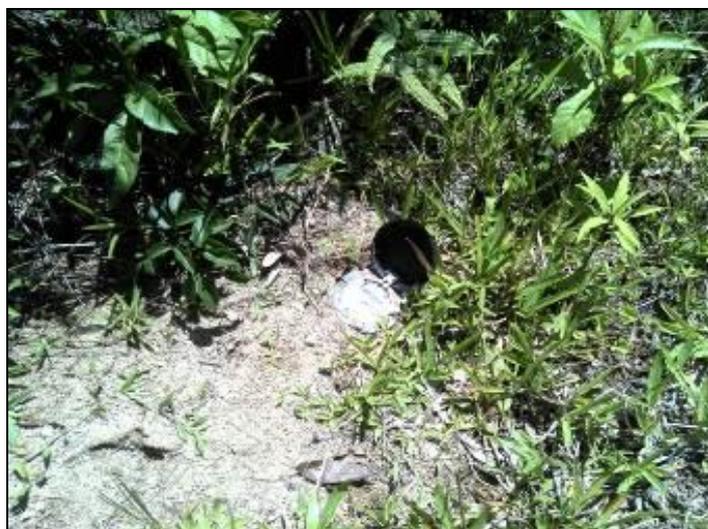
Figura 15: Macro medidor de saída (acompanhamento)

7) Existe Macromedição na entrada (Res. AGESAN nº11 - Art. 17º)? Sim () Não (x)

8) Existe Macromedição na saída (Res. AGESAN nº11 - Art. 17º)? Sim (x) Não (x)

RECOMENDAÇÃO 08: Reportar-se à solicitação anterior instalando o macro medidor de entrada, elaborar relatórios de controle, conforme determina a Resolução. (Acompanhamento)

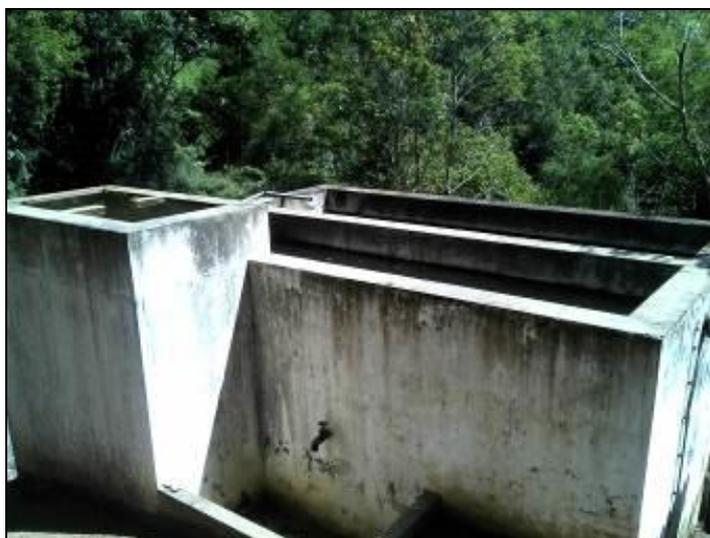
Figura 16: Filtros da ETA

18) Os filtros estão em boas condições (Resolução AGESAN n°11 - Art. 15º)? Sim (x) Não () N° de filtros: 02 (dois).

Observação: Atender as recomendações iniciais, a ETA está em reformas, precisa de melhorias na filtração. Revisar em 45 (quarenta e cinco) dias.

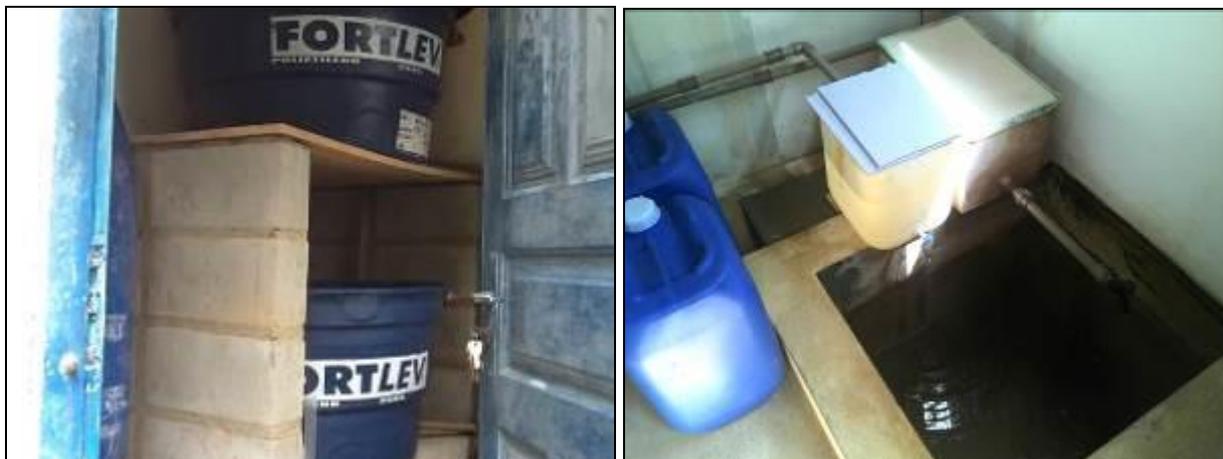
Figura 17: Casa de Química (inicial e acompanhamento)

- 19) Os instrumentos possuem tampas (Resolução AGESAN nº11 - Art. 15º)? Sim () Não (x) Pendência () :
- 20) As condições das tampas são adequadas? Sim (x) Não () Pendência ():
- 21) A estrutura do prédio da casa de química está aparentemente segura (Resolução AGESAN nº11 Art. 15º)? Sim (x) Não () Pendência ():

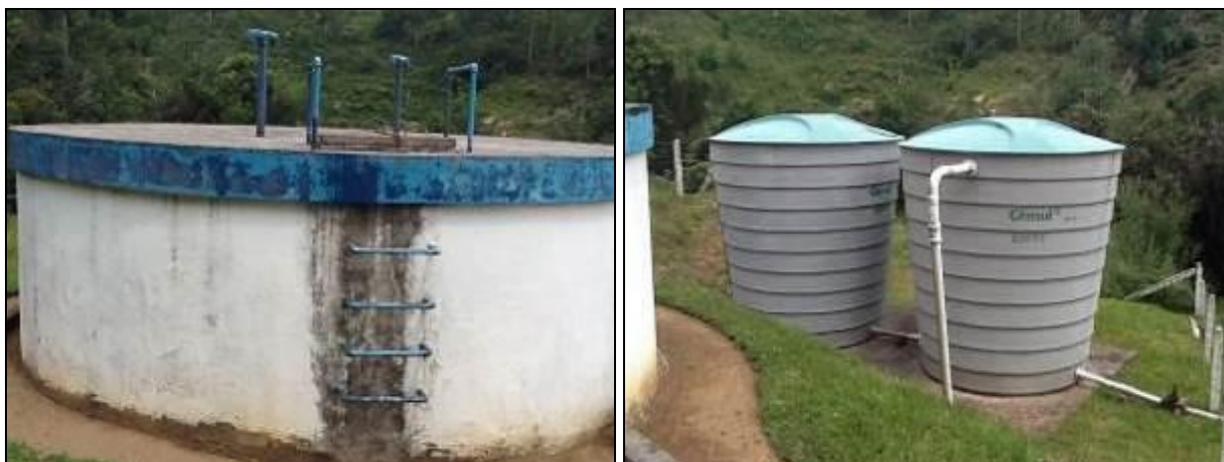
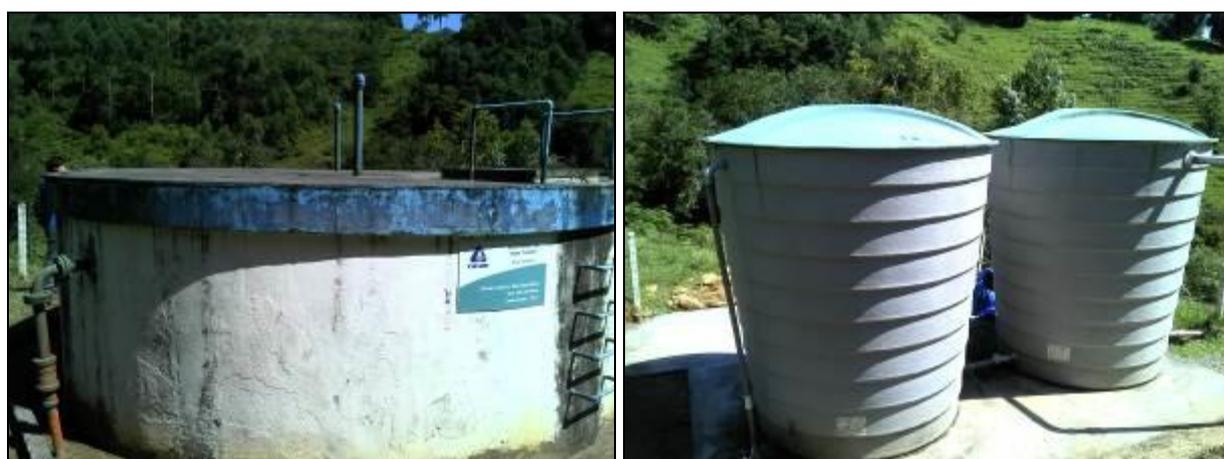
Material: Fibra (x) Concreto (x) Outro ()

Posição: Apoiado (x) Elevado () Outro ()

Figura 18: Reservatório R 01 e R 02-03 (inicial)

Figura 19: Reservatório R-01 R-02-03 (acompanhamento)

Observações: Atender as recomendações anteriores, melhorias no reservatórios (pinturas).

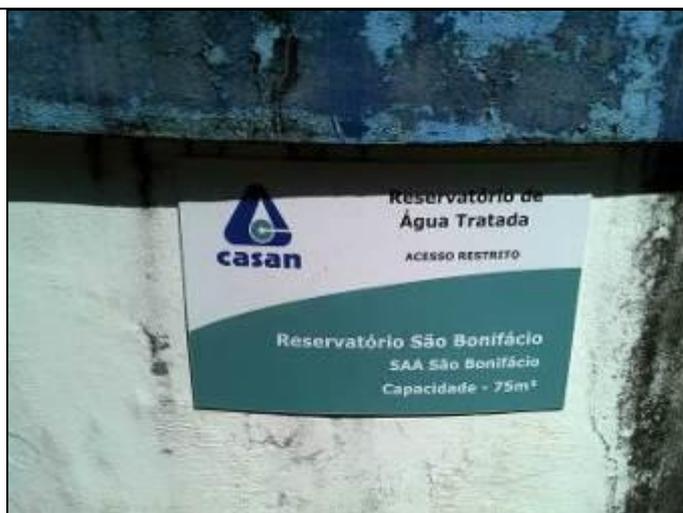
Figura 20: Reservatório com identificação (acompanhamento)

1) Existem placas indicativas de propriedade e restrição de uso das áreas dos reservatórios (Resolução AGESAN n° 004 - Art.19 - §2º)? Sim (x) Não () Pendência ():

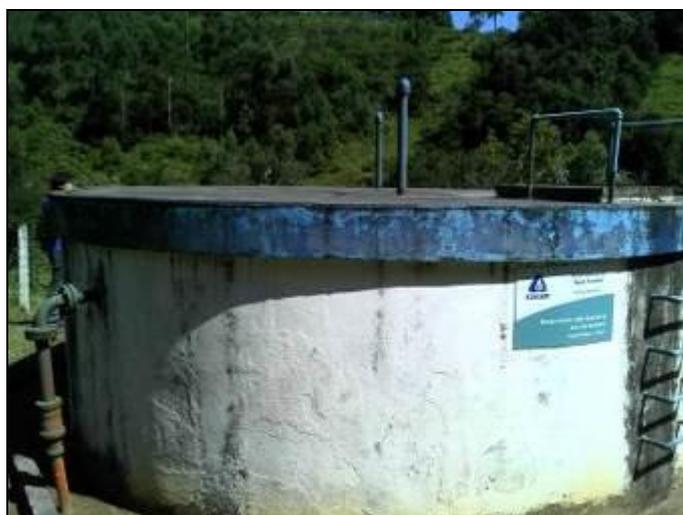
Figura 21: R-01 com escadas (acompanhamento)

4) Existem escadas em boas condições de uso (Resolução AGESAN nº11 - Art. 23º)? Sim (x) Não () Pendência () : Obs.: No reservatório R-01, existe escadas nos R-02 e R-03, não se aplica.
