## **RELATÓRIO DE FISCALIZAÇÃO**

Assunto: Fiscalização INICIAL dos Serviços de Saneamento Básico

Relatório nº 107/2014

Município de: LEOBERTO LEAL

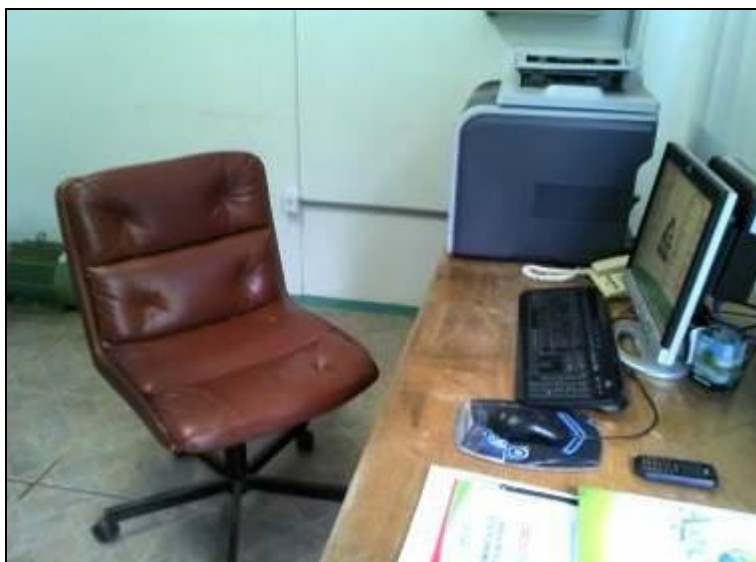
**Figura 1 – Escritório**

1) Existe identificação de que ali funciona um escritório de atendimento (Lei nº 8.078 Art. 6º)? Sim ( ) Não (x) Pendência ( ): Obs.: Escritório fica localizado junto a ETA, os usuários são atendidos por telefone.

Observações: O imobiliário é inadequado, os usuários são atendidos por telefone.

RECOMENDAÇÃO 01: Estudar a viabilidade de locação de um imóvel para melhor atendimento ao usuário. Caso contrário deverá ser providenciado melhores condições de equipamentos e mobiliário.

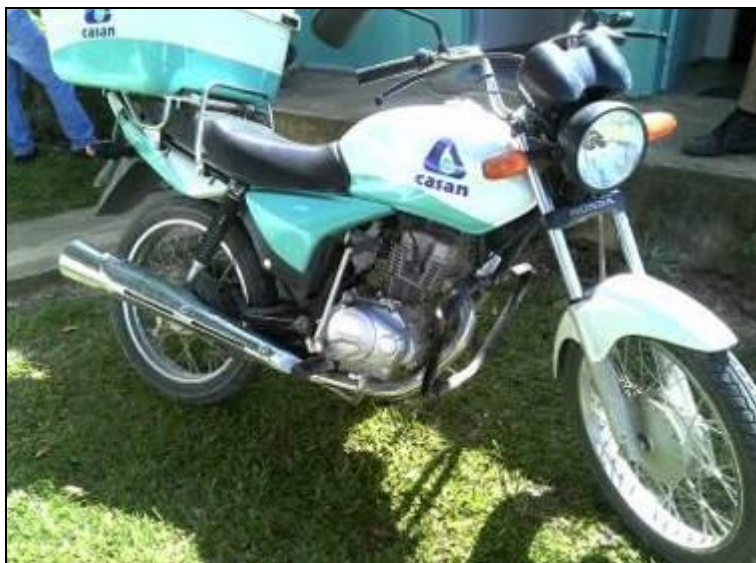
Figura 2: Veículo de Leoberto Leal

Placa	Tipo de Veículo	Modelo	Ano	Combustível
MJR-8690	MOTO	HONDA CG150	2006	GASOLINA

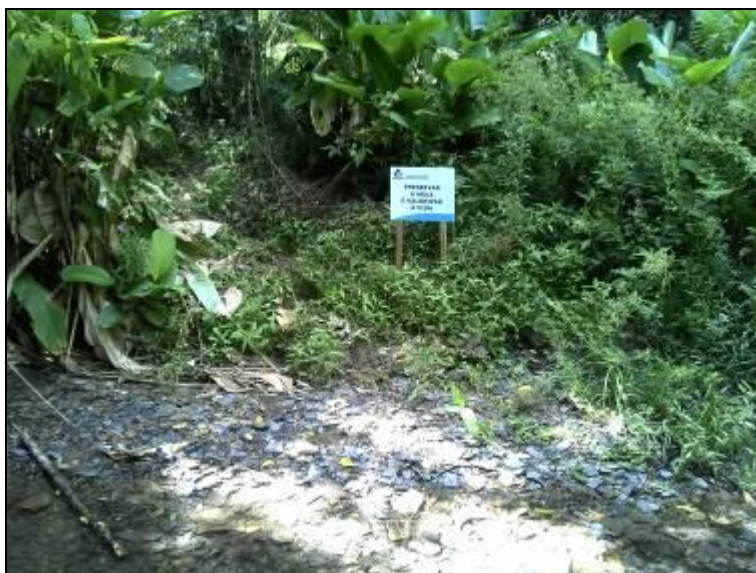
**Figura 3: Acesso a Captação**

7) Existe cerca de proteção da área do manancial (Resolução AGESAN nº11- Art. 10º)? Sim ( ) Não ( ) Pendência ( ): Obs.: Não foi possível chegar a captação devido o acesso ruim.

10) As condições operacionais da captação são adequadas (Resolução AGESAN nº11 Art. 11º)? Sim ( ) Não ( ) Pendência ( ): Obs.: Não foi possível verificar as condições operacionais em virtude das dificuldades de acesso.

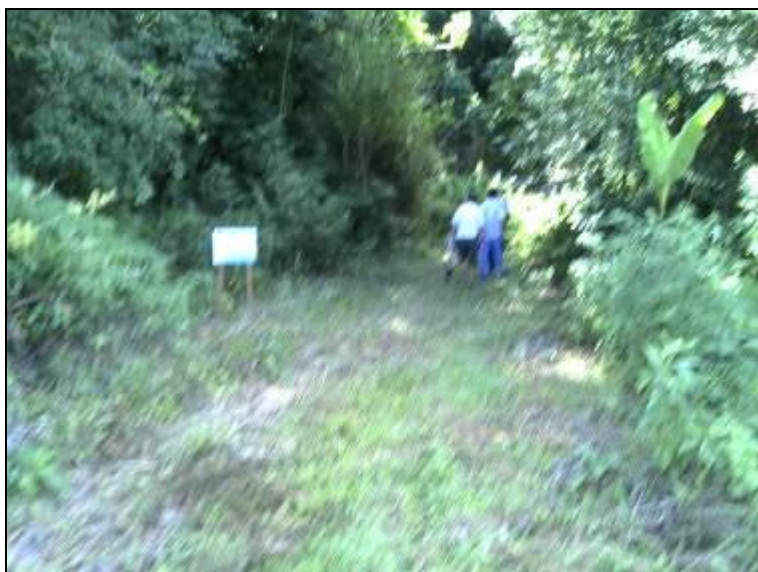
**Figura 4: Acesso a Captação**

11) Existe facilidade de acesso ao local (Resolução AGESAN nº11 - Art. 11º)? Sim ( ) Não (x) Obs.: Acesso ruim, sendo que para chegar a captação tem que atravessar riachos, sem nenhuma proteção.

Observações: Acesso ao manancial sem condições de se transitar, riachos sem nenhuma estrutura para sua travessia, sem isolamento para entrada de pessoas estranhas e animais.

RECOMENDAÇÃO 06: Providenciar passarelas sobre os riachos, melhorias ao acesso até a captação para que funcionários e técnicos possam se locomover até a captação.

RECOMENDAÇÃO 07: Providenciar melhorias no acesso à captação

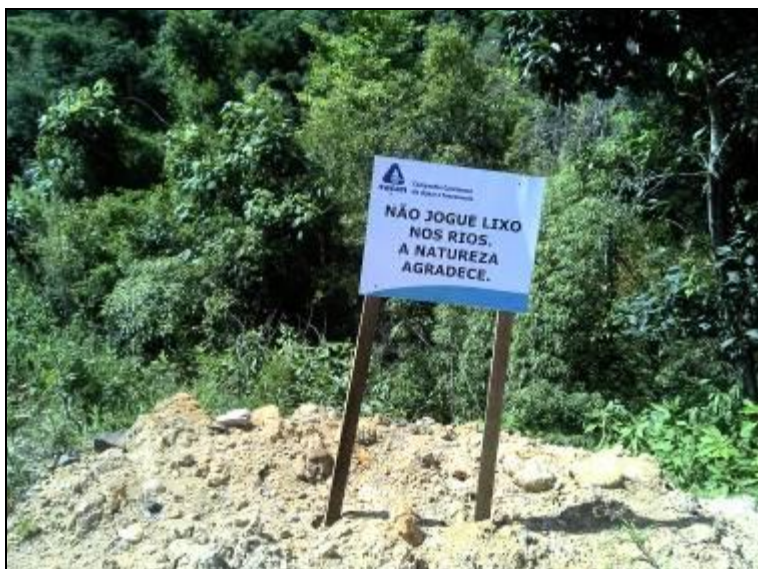
14) Existe placa de identificação com as restrições à utilização da área (Resolução AGESAN Nº11 - Art. 10º)? Sim ( ) Não ( ) Pendência (x): Obs.: Placa de identificação inadequada, não atendendo as determinações da Resolução.

**Figura 5 - Área de captação identificada**

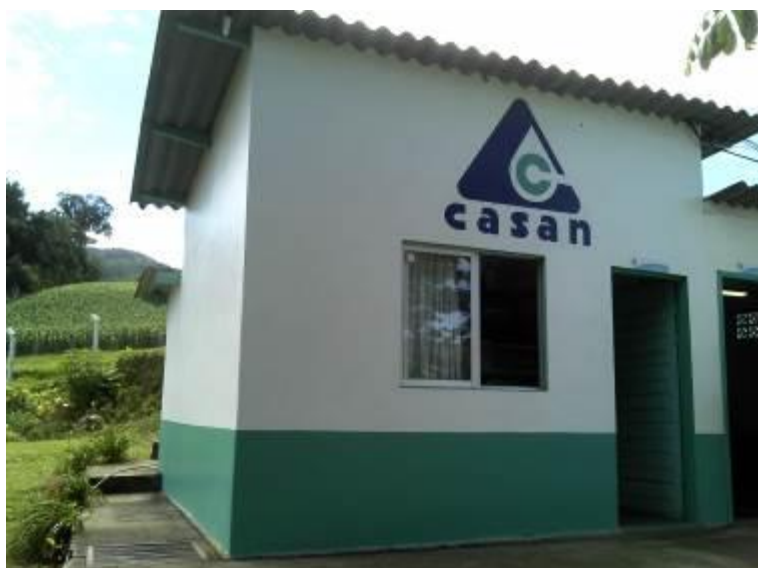
**Figura 6: Fachada da ETA**

Quantidade de Estações de Tratamento de Água? 01 (uma) – Filtro Russo + Filtro Fechado

Observações: Problema de turbidez, será substituída pela ETA de Vidal Ramos, mais ou menos seis meses.

RECOMENDAÇÃO 08: Providenciar licenciamento ou processo.

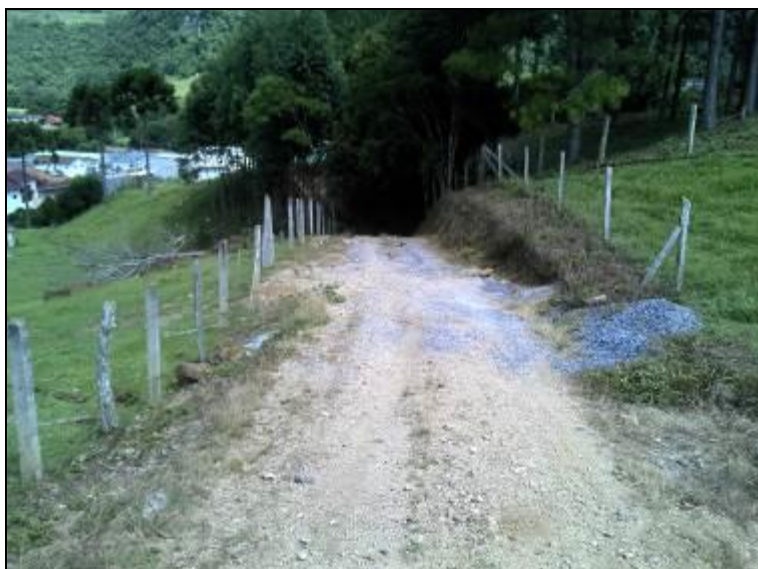
**Figura 7 - Acesso a ETA**

- 1) O acesso à ETA está em boas condições (Resolução AGESAN N°11 - Art. 15º)? Sim (x)  
Não ( ) Pendências ( ):

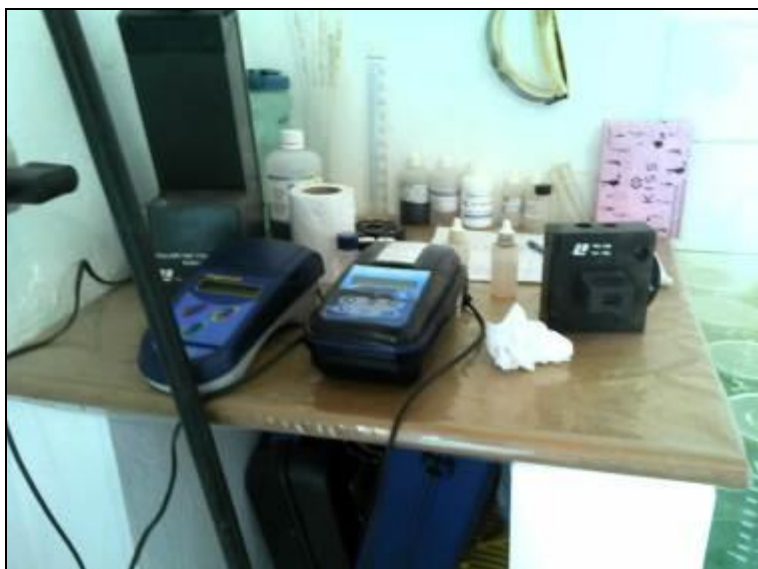
**Figura 8 - Laboratório ETA**

- 2) As condições do Laboratório são adequadas? Sim (x) Não ( )

- 3) Quais parâmetros são analisados na ETA local? Cloro (x) / Flúor (x) / PH (x) / Cor (x) / Turbidez (x) / Outros:
- 4) Com que frequência são analisados. Em duas em duas horas
- 5) Existe Macromedição na entrada (Res. AGESAN nº11 - Art. 17º)? Sim (x) Não ( )

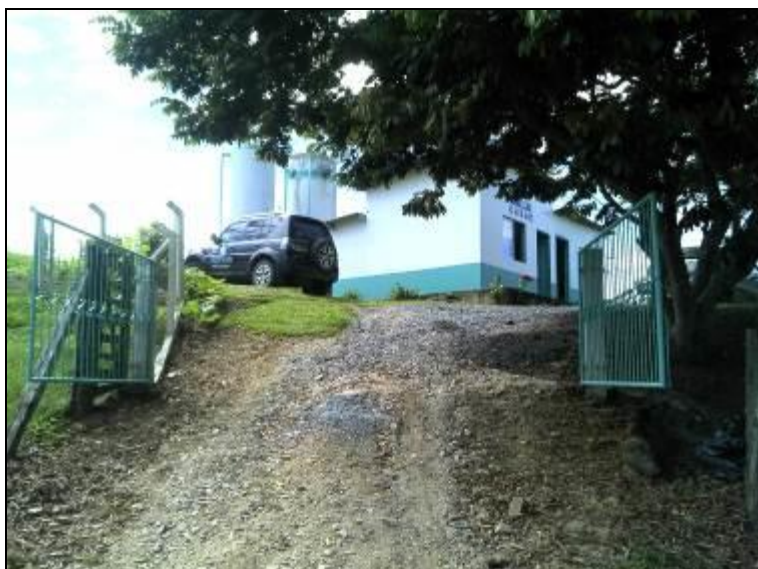
Figura 10 - Entorno da ETA - Protegida

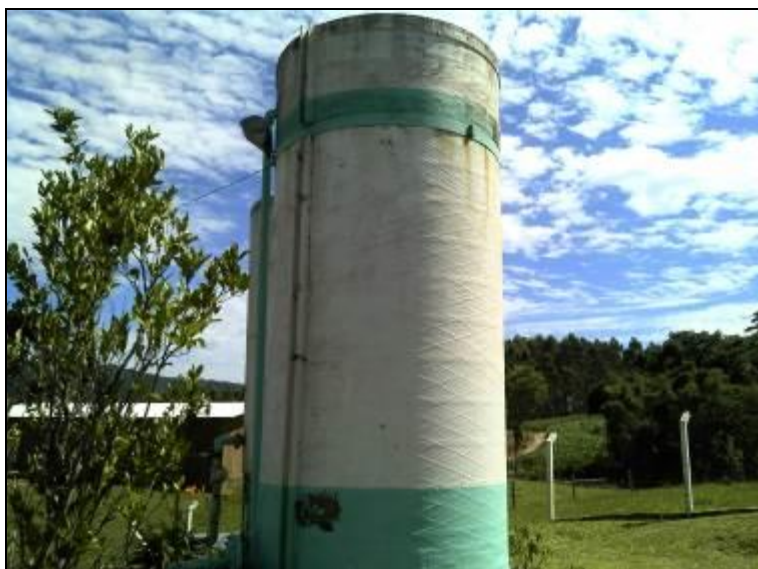
**Figura 11: Filtro ETA**

- 15) Com que frequência ocorre a limpeza? Obs.: Não informado. Providenciar resposta!
- 16) Os filtros estão em boas condições (Resolução AGESAN nº11 - Art. 15º)? Sim (x) Não ( ) N° de filtros: 01 (um) Fechado

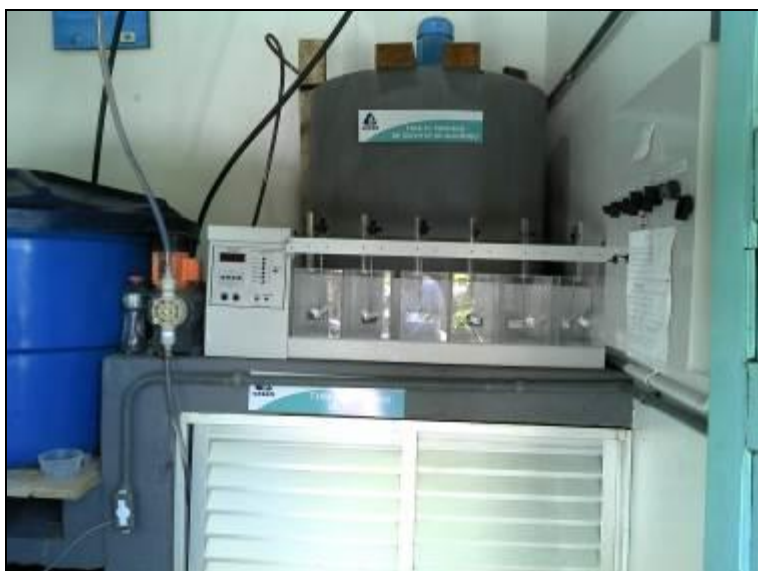
**Figura 12 – Casa de Química**

19) A estrutura do prédio da casa de química está aparentemente segura (Resolução AGESAN nº11 Art. 15º)? Sim (x) Não ( ) Pendência ( ):

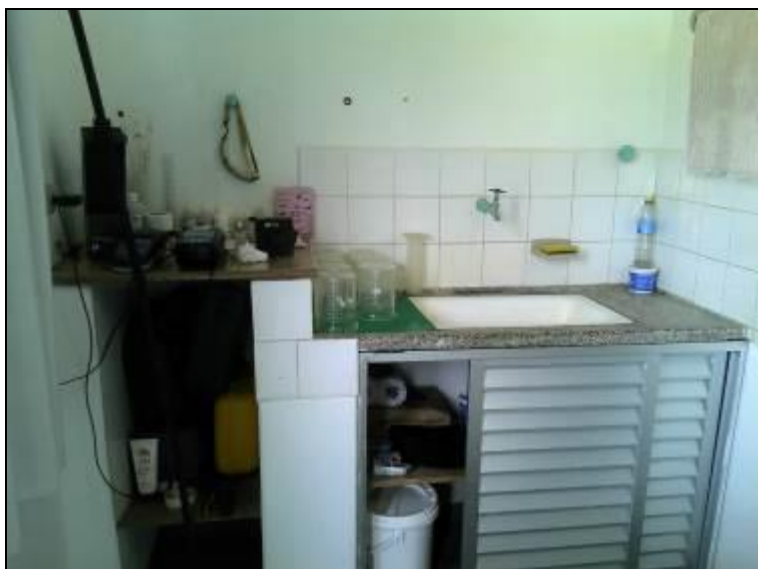
**Figura 13 – Acondicionamento Produtos Químicos**

20) Existe almoxarifado para acondicionamento de produtos químicos (Resolução AGESAN nº11 - Art. 18º §2º)? Sim ( ) Não (x) Pendência ( ):

21) O empilhamento dos produtos químicos é adequado (Resolução AGESAN Nº11 - Art. 18º §2º)? Sim ( ) Não (x) Pendência ( ):

RECOMENDAÇÃO 11: Providenciar melhor acondicionamento dos produtos químicos conforme determina Resolução.

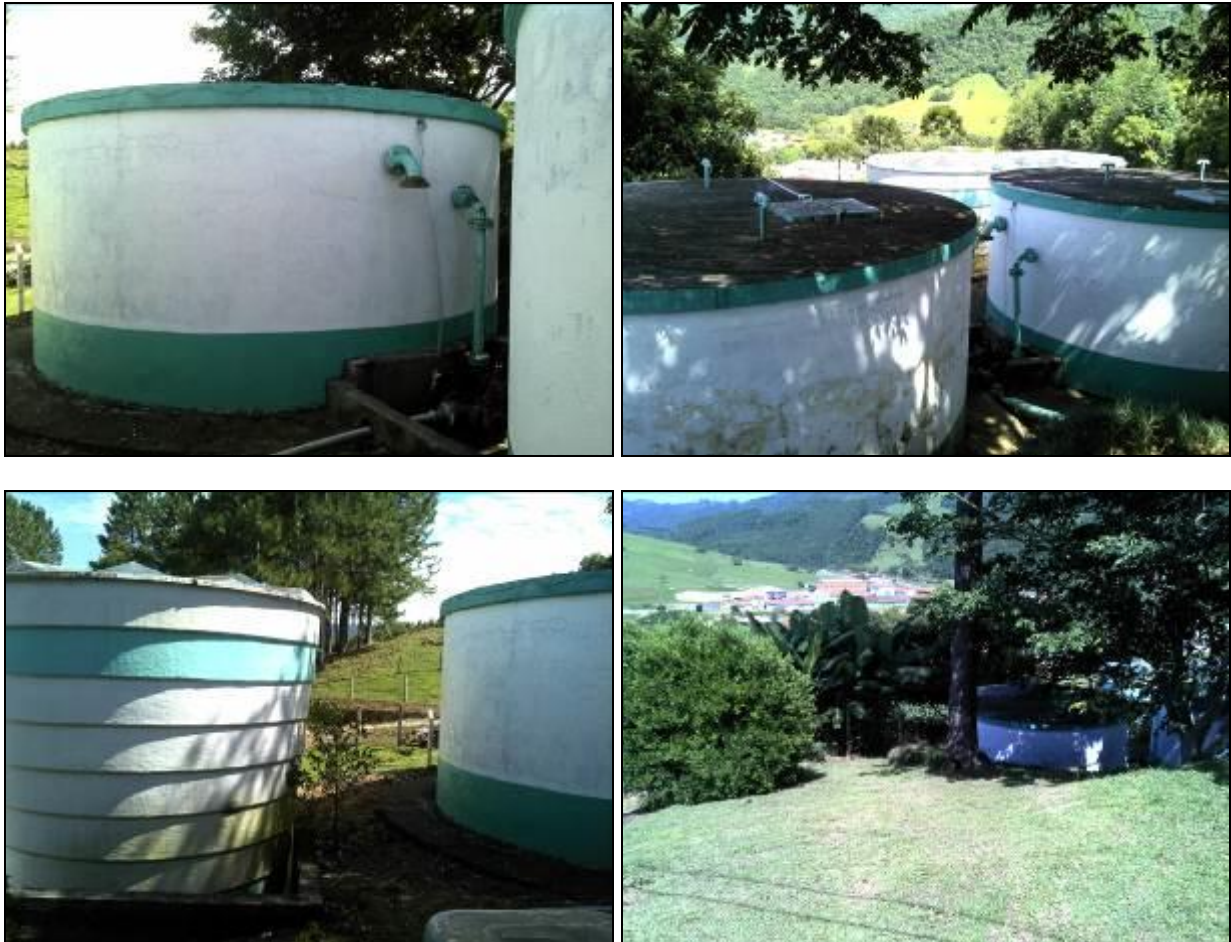
Figura 14 – Reservatórios junto a ETA

Reservatório	Capacidade	Localização
R-01A	25 m³	Rua Paulo Guckert
R-01B	25 m³	Rua Paulo Guckert
R-01C	20 m³	Rua Paulo Guckert
R-01D	20 m³	Rua Paulo Guckert
TOTAL		90 m³

Material: Fibra (x) Concreto (x) Outro ( )

Posição: Apoiado (x) Elevado ( ) Outro ( )

22) Apresentam para-raios, iluminação e sinalização noturna (Resolução AGESAN Nº11 - Art. 23º)? Sim ( ) Não (x) - Encontram-se em boas condições? Sim ( ) Não ( ) Pendência ( ):  
RECOMENDAÇÃO 12: Apresentar projeto ou justificar ausência.

Observações: Reservatório será ampliado em 40m<sup>3</sup>

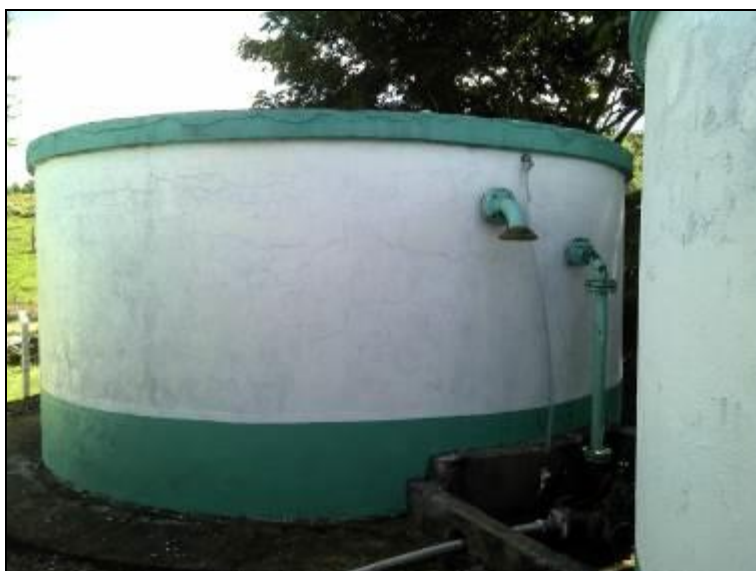
Figura 15: Nível do reservatório

24) Existe medidor de nível do reservatório em condições adequadas (Resolução AGESAN Nº11 - Art. 23º)? Sim ( ) Não (x) Pendência ( ):  
RECOMENDAÇÃO 13: Instalar medidor de nível ou telemetria.
