RELATÓRIO DE ACOMPANHAMENTO GEFIS Nº 038/2013

Assunto: Fiscalização de ACOMPANHAMENTO dos Serviços de Saneamento Básico

Referência: Relatório AGESAN GEFIS nº 075/13

Local: Anitápolis

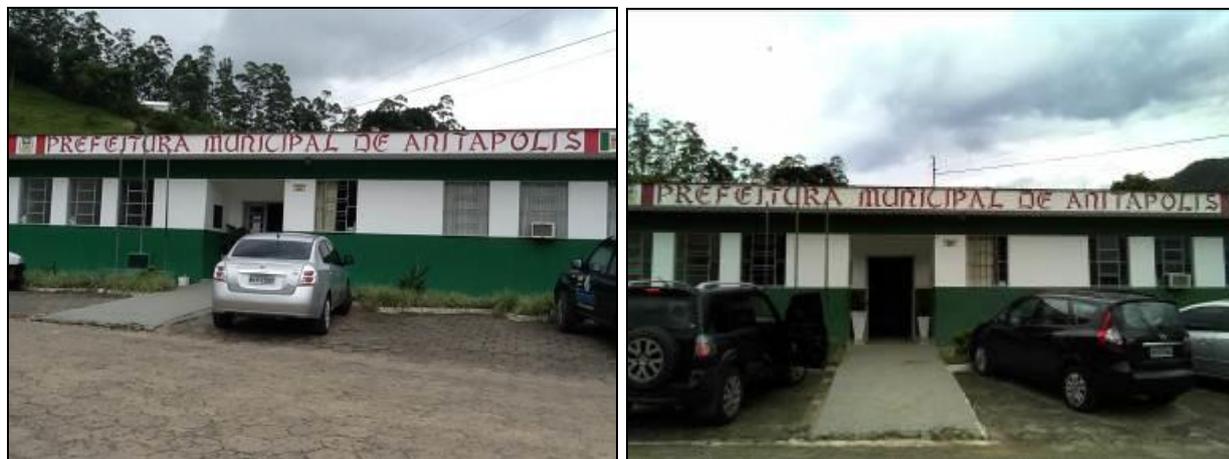
Figura 1: Fachada do Prédio (Inicial à esquerda – Acompanhamento à direita)

1) Existe identificação de que ali funciona um escritório de atendimento (Lei nº 8.078 Art. 6º)? Sim () Não (x) Pendência ():

RECOMENDAÇÃO 01: Providenciar identificação do SAMAE (Inicial)

Obs.: Recomendação não atendida (Acompanhamento).

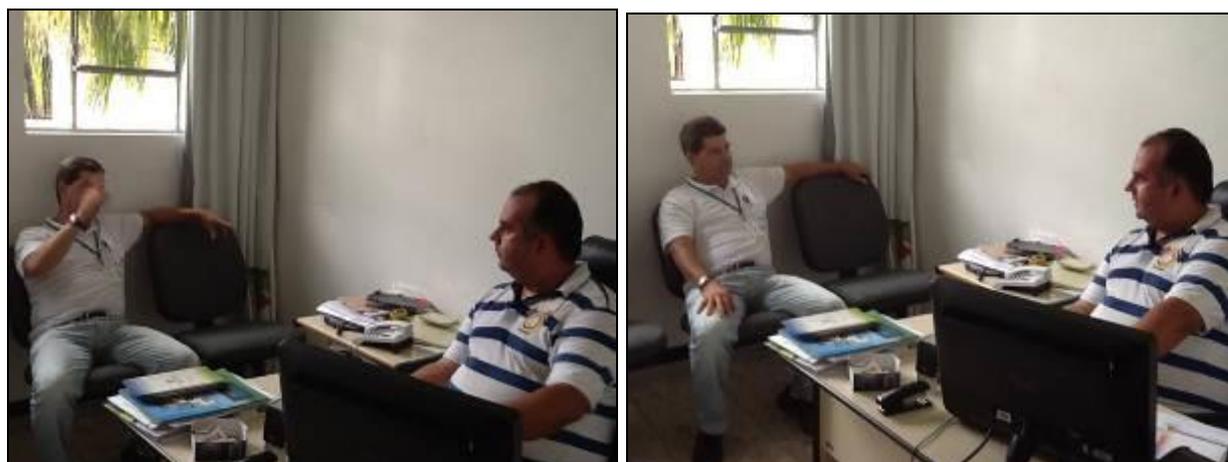
Figura 2: Mobiliário (Inicial)

6) As condições de mobiliário são favoráveis (Resolução AGESAN nº 004 - Art. 127)? Sim () Não (x) Pendência ():

RECOMENDAÇÃO 03: Providenciar melhorias/padronização do mobiliário e otimizar área de atendimento ao público (Inicial).

Obs.: Recomendação não atendida (Acompanhamento).

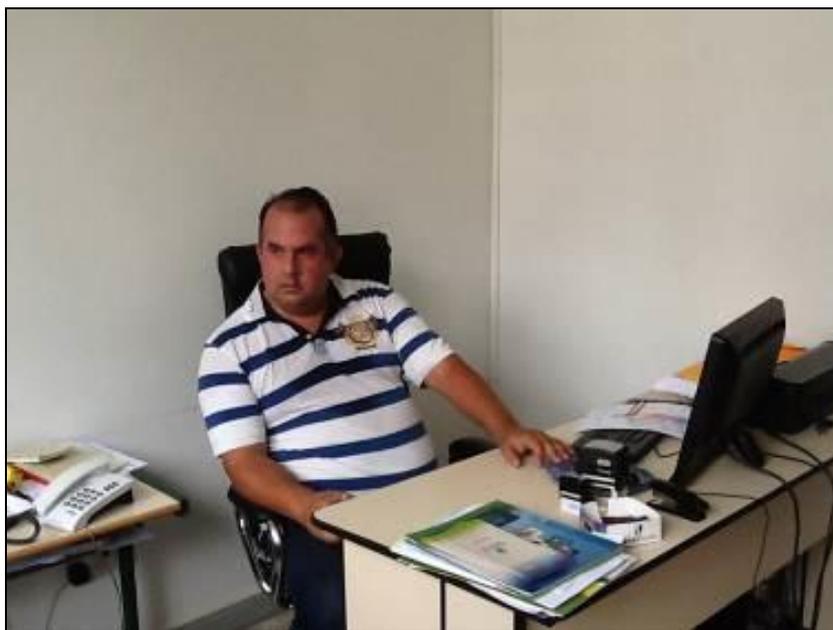
Figura 4: Área de atendimento (Inicial)

14) As condições gerais de limpeza são favoráveis (Resolução AGESAN Nº 004 - Art. 127)? Sim (x) Não () Pendência ():

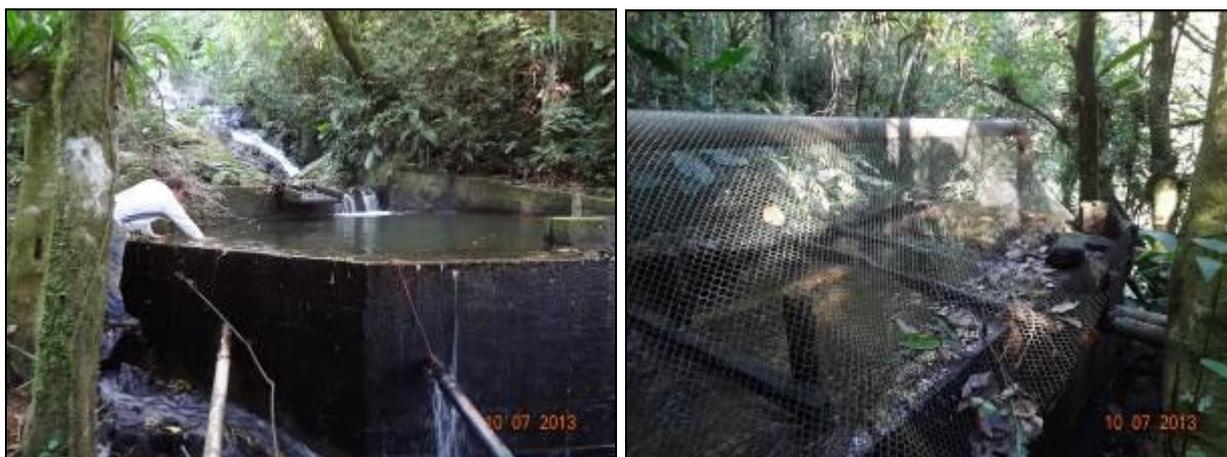
Figura 5: Área de captação - Fonte: SAMAE (acompanhamento)

Obs.: Não é tratada. (Inicial)

Obs.: Será tratada na ETA que está sendo reformada e recuperada.

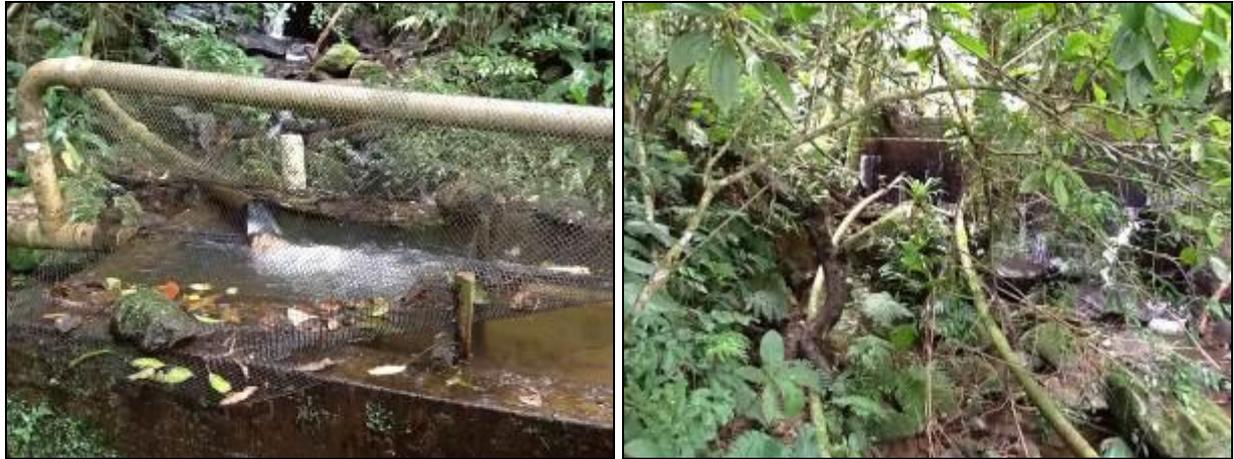
Figura 6:Local de captação (Inicial)

3) Existe cerca de proteção da área do manancial (Resolução AGESAN nº11- Art. 10º)? Sim () Não (x) Pendência ():

5) O tipo de captação é adequado (NBR 12.213)? Sim () Não (x) Pendência ():

RECOMENDAÇÃO 06: Devem ser providenciadas melhorias quanto a limpeza, isolamento e identificação do local (Inicial).

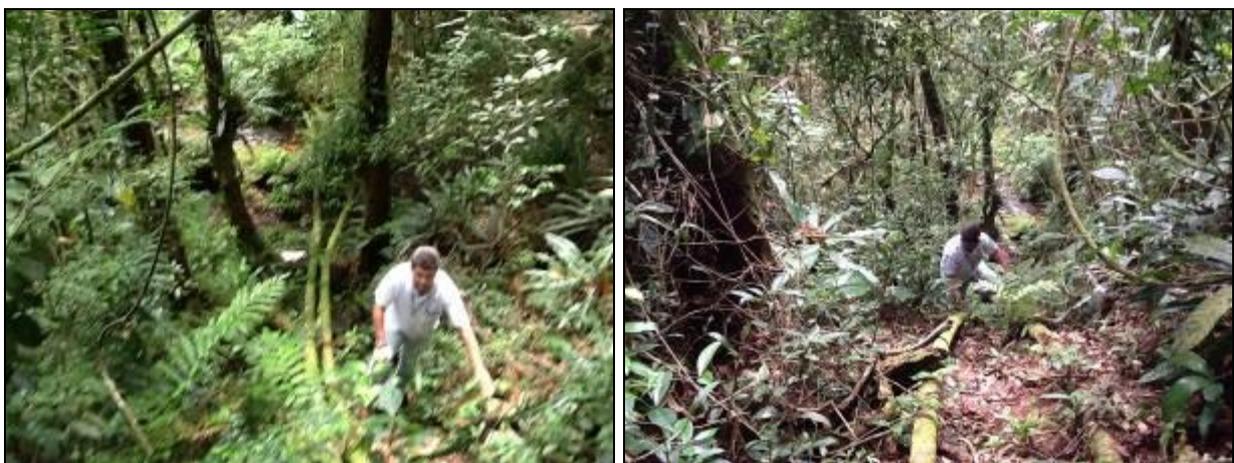
7) Existe facilidade de acesso ao local (Resolução AGESAN nº11 - Art. 11º)? Sim () Não (x) Pendência ():

Figura 7: Acesso põe em risco os operadores (Inicial)

RECOMENDAÇÃO 07: Providenciar melhorias na trilha para a segurança dos operadores e facilitação na manutenção do manancial (Inicial).

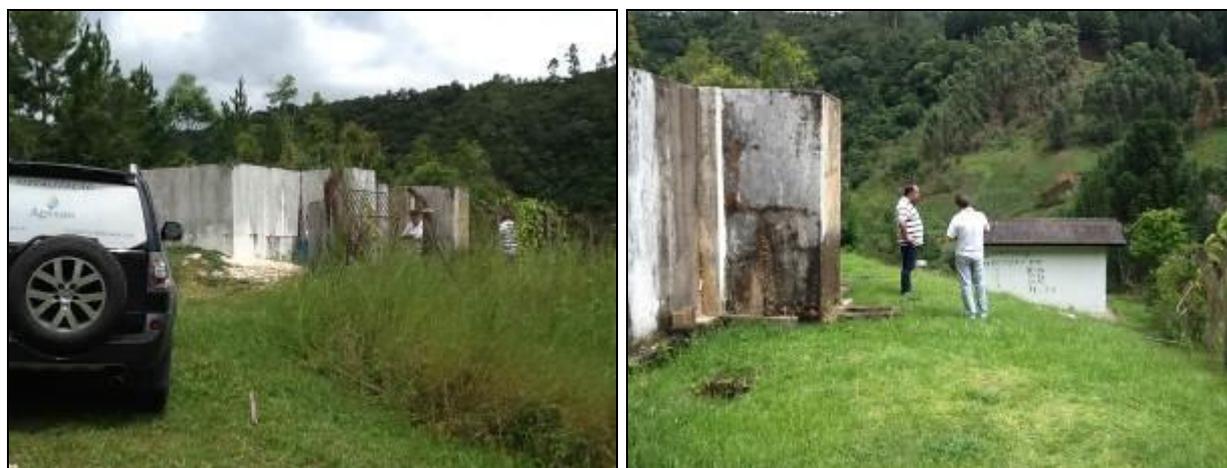
Figura 8: Vista geral da ETA (Inicial)

Obs.: Unidade em obras

RECOMENDAÇÃO 10: Providenciar licenciamento (Inicial).

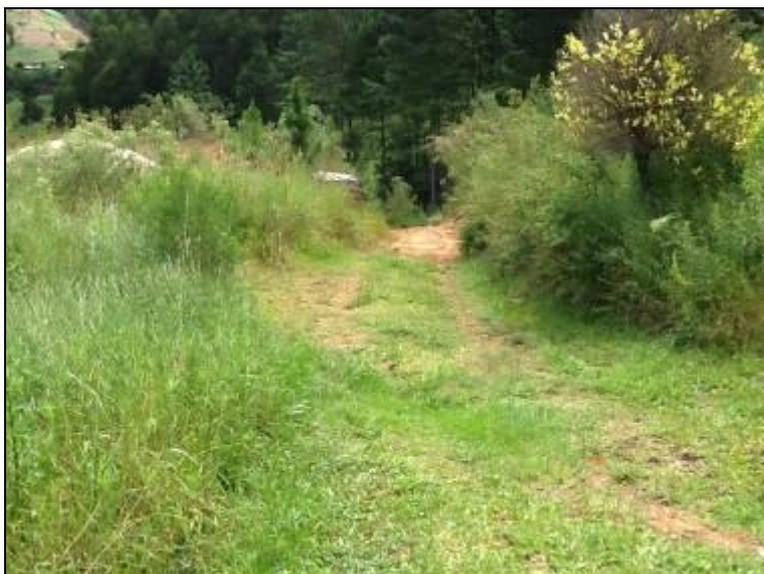
Figura 10: Acesso a Casa de Química (Inicial)

2) O acesso à ETA está em boas condições (Resolução AGESAN Nº11 - Art. 15º)?

Sim () Não (x) Pendências ():

RECOMENDAÇÃO 11: A estrada de acesso encontra-se em condições ruins, então sugere-se melhorias (Inicial)

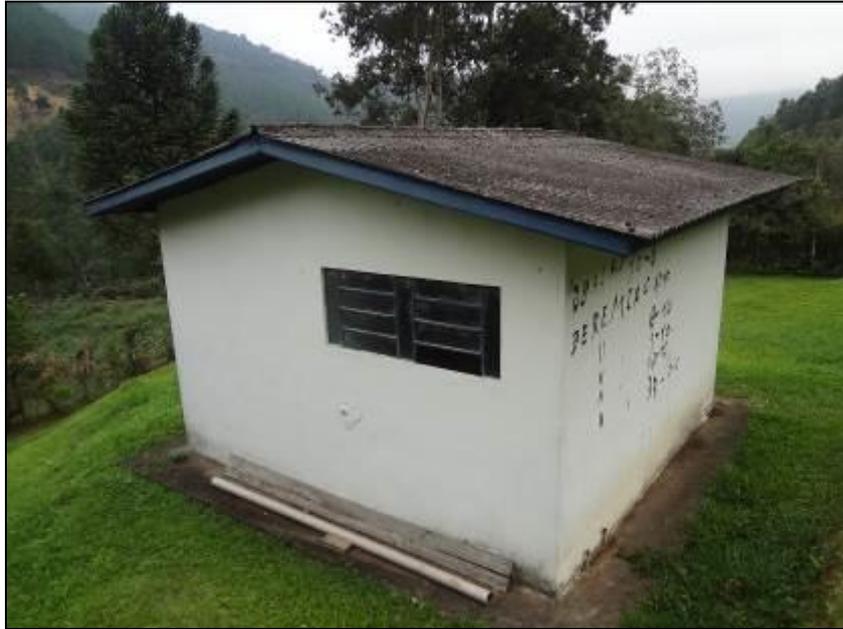
Obs.: Laboratório em construção. VISA realiza coleta e exames.

RECOMENDAÇÃO 12: Necessário cumprir o que prevê a Portaria do MS nº 2.914/2011.

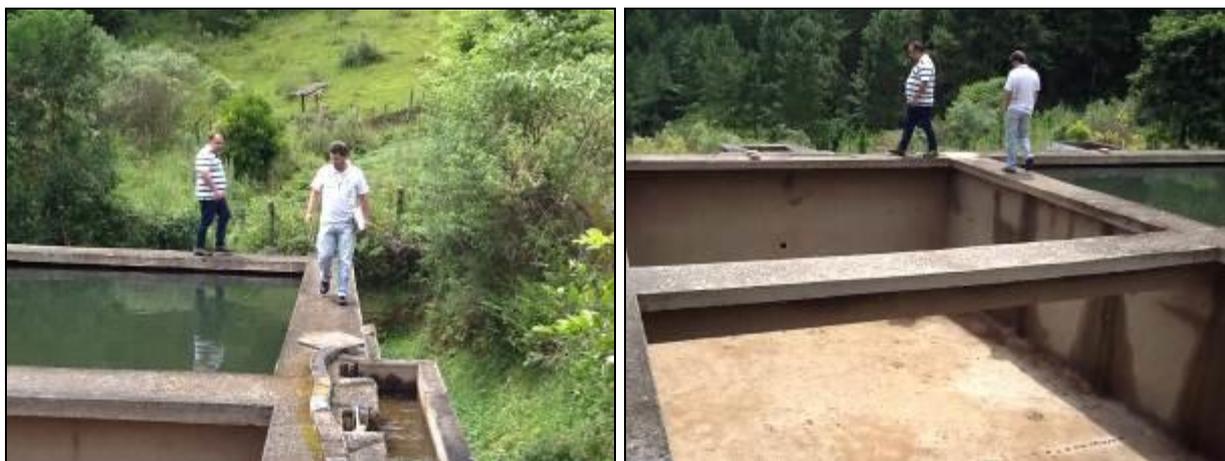
Figura 11: Imagem dos tanques (Inicial)

9) Existe cerca de proteção da ETA em bom estado de conservação (Resolução AGESAN Nº11 - Art. 15º)? Sim () Não (x) Pendência (): Obs.: ETA em obras. Segundo o Diretor do SAMAE deverá ser cercada e identificada conforme a norma.

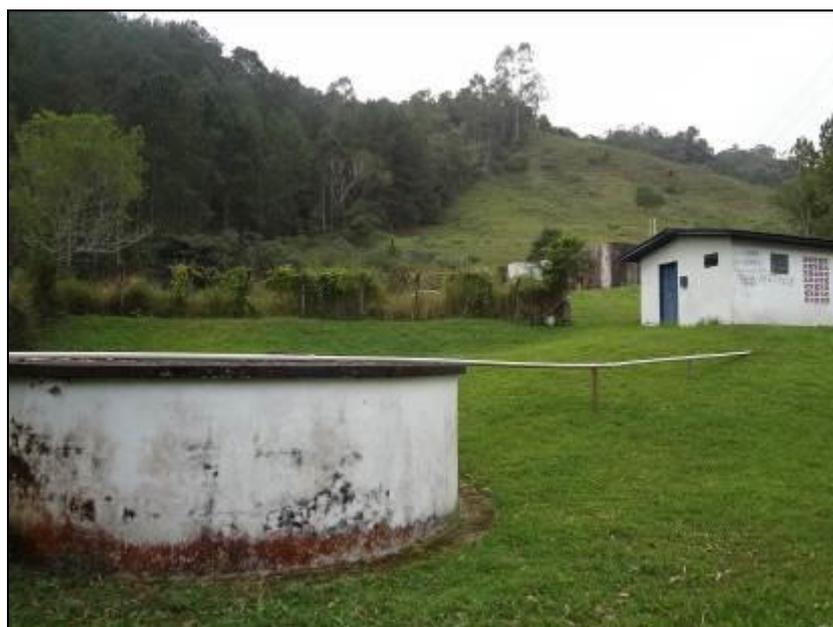
Figura 13: Área externa em condições razoáveis. Entretanto estruturas necessitam de pinturas e melhorias em geral.

RECOMENDAÇÃO 14: Sugere-se a instalação de guarda-corpos para aumentar a segurança dos operadores.

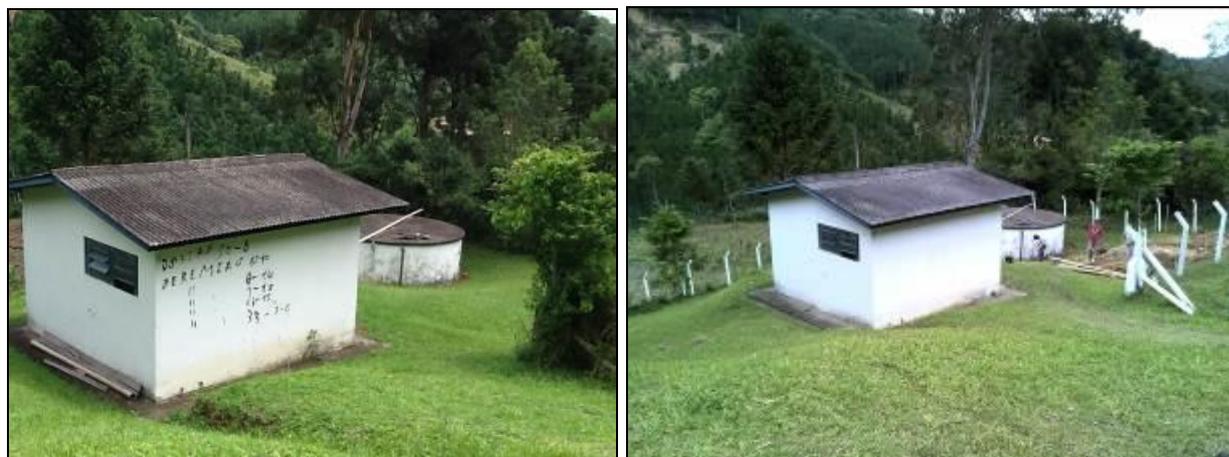
Figura 14: Casa de Química (Inicial à esquerda – Acompanhamento à direita)

20) A estrutura do prédio da casa de química está aparentemente segura (Resolução AGESAN nº11 Art. 15º)? Sim (x) Não () Pendência () :

Obs.: Sugere-se estudar a instalação do laboratório neste espaço.

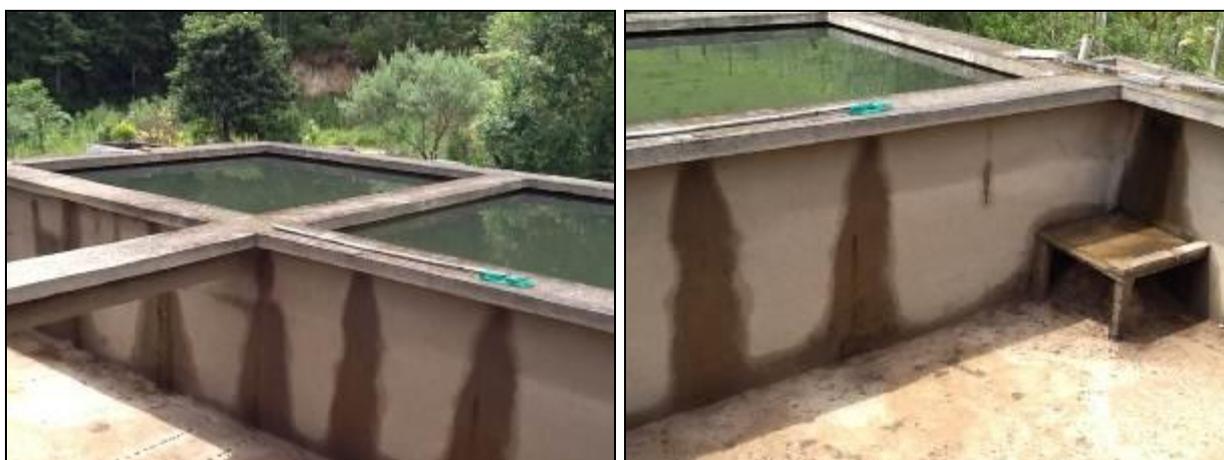
Figura 15: Outras imagens da ETA (Inicial)

Obs.: O sistema todo necessita de melhorias. Com a estruturação do SAMAE espera-se que possam haver investimentos em todas as Unidades, incluindo a ETA (Inicial).

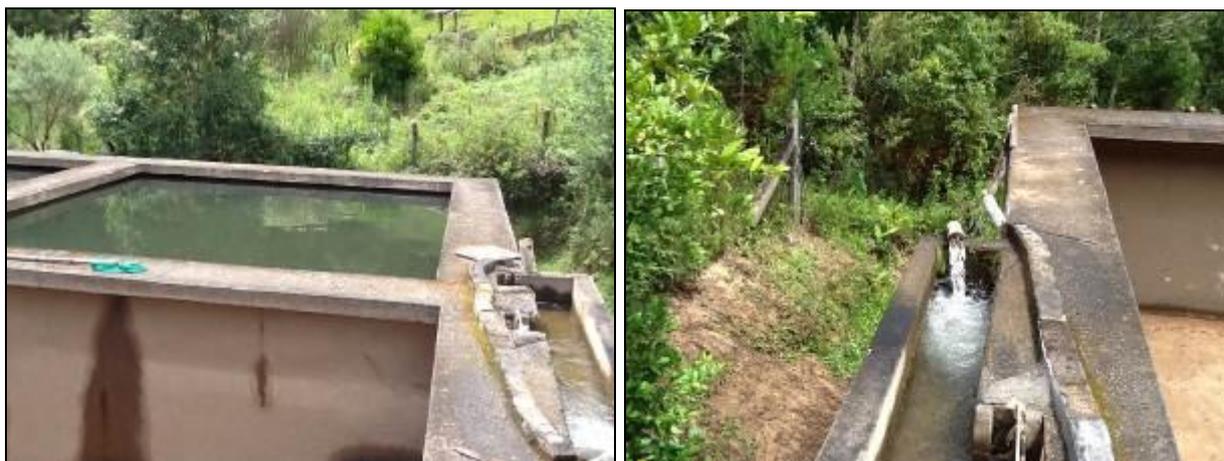
Figura 16: Outras imagens da ETA (Acompanhamento)

Obs.: A ETA encontra-se em obras de alteração para melhorar a estrutura e a qualidade do sistema (Acompanhamento).

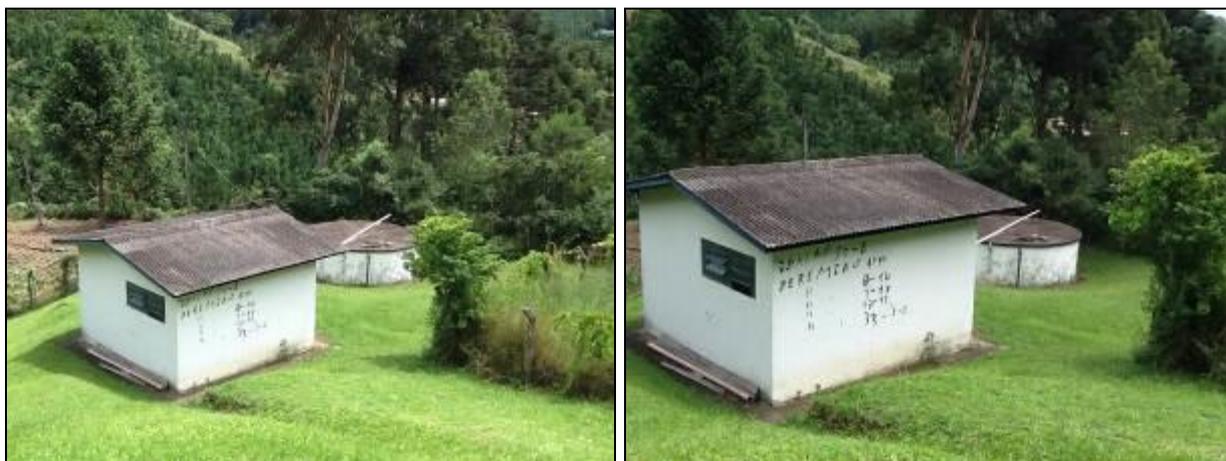
Figura 18: Casa de Química e Reservatório (Inicial)

Material: Fibra () Concreto (x) Outro ()

Posição: Apoiado (x) Elevado () Outro ()

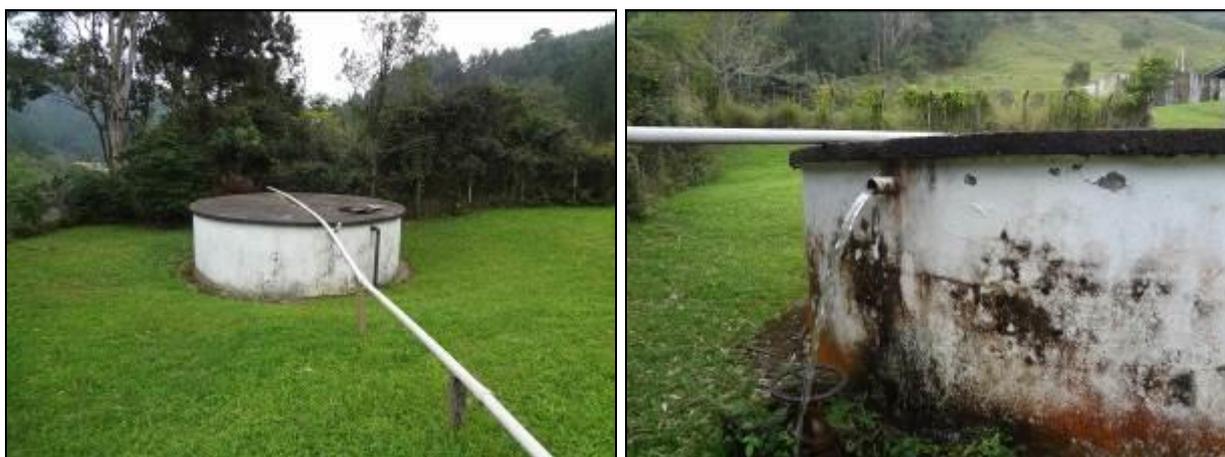
Figura 19: Reservatório também deve sofrer reformas estruturais (acompanhamento)

Observação: O Reservatório encontra-se na mesma área da ETA. Assim, deverão haver melhorias também (Acompanhamento).

- 1) Existe facilidade de acesso ao local? Sim (x) Não ()
- 2) Existem placas indicativas de propriedade e restrição de uso das áreas dos reservatórios (Res. AGESAN nº 004 - Art.19 - §2º)? Sim () Não (x) Pendência ():
RECOMENDAÇÃO 16: Providenciar plaqueteamento ou pintura alertando que é área restrita (Inicial)
