RELATÓRIO DE FISCALIZAÇÃO

Assunto: Fiscalização INICIAL dos Serviços de
Saneamento Básico

Relatório nº 117/2014

Município de: **BOM JARDIM DA SERRA / SC**

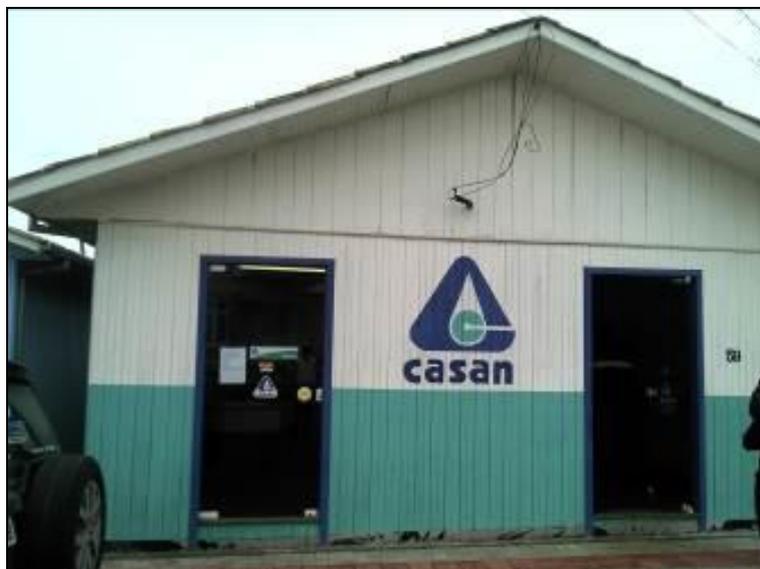
Figura 1: Fachada do Escritório

1) Existe identificação de que ali funciona um escritório de atendimento (Lei nº 8.078 Art. 6º)? **Sim (x)** Não ()

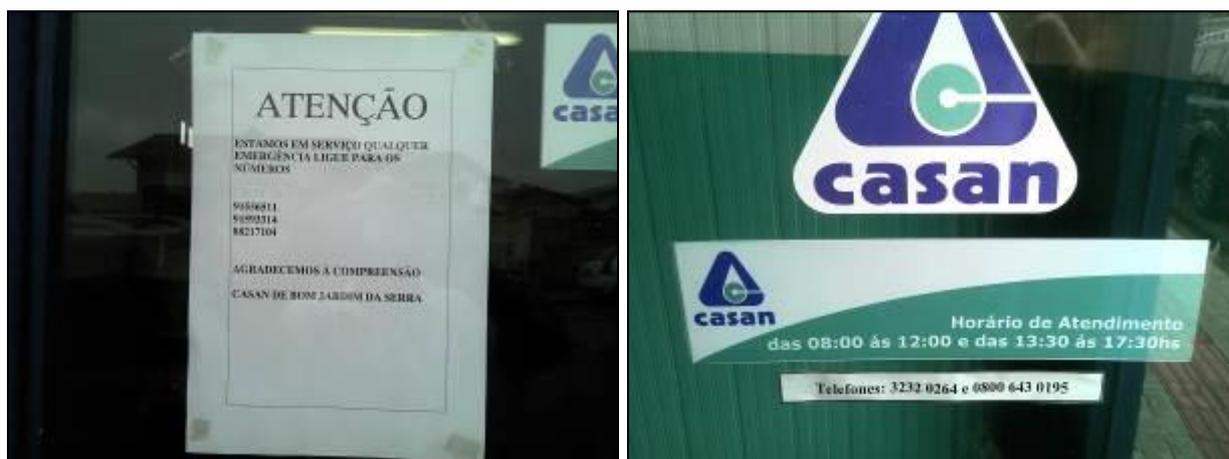
Figura 2: Horário de Atendimento

4) Há placa indicativa do horário de funcionamento (Lei nº 8.078 - Art. 6º)? **Sim (x)** Não ()

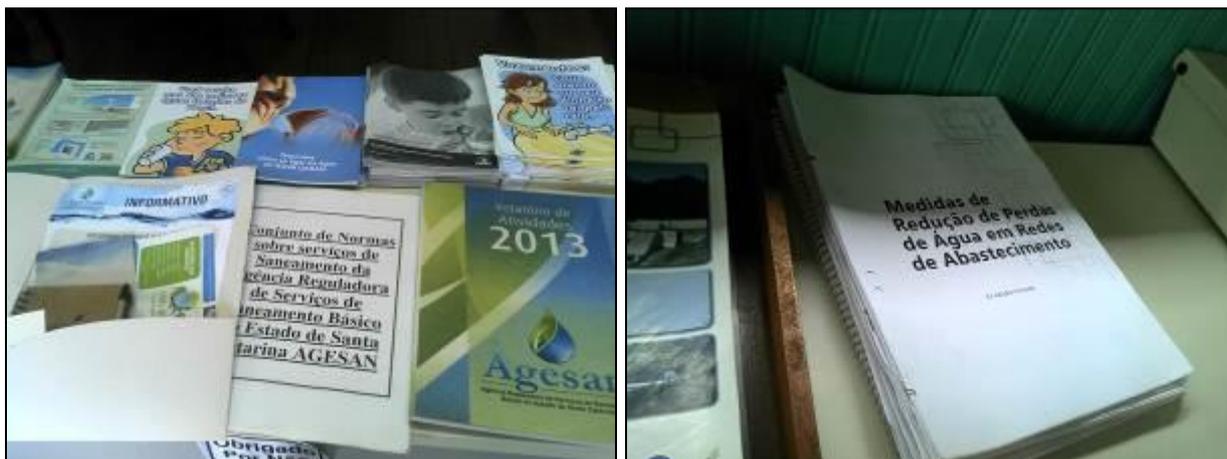
Figura 3: Manuais e Resolução

5) Existem manuais, guias e informações adequadas disponíveis aos usuários (CDC, Resoluções Agesan, etc.)? **Sim (x)** Não ()

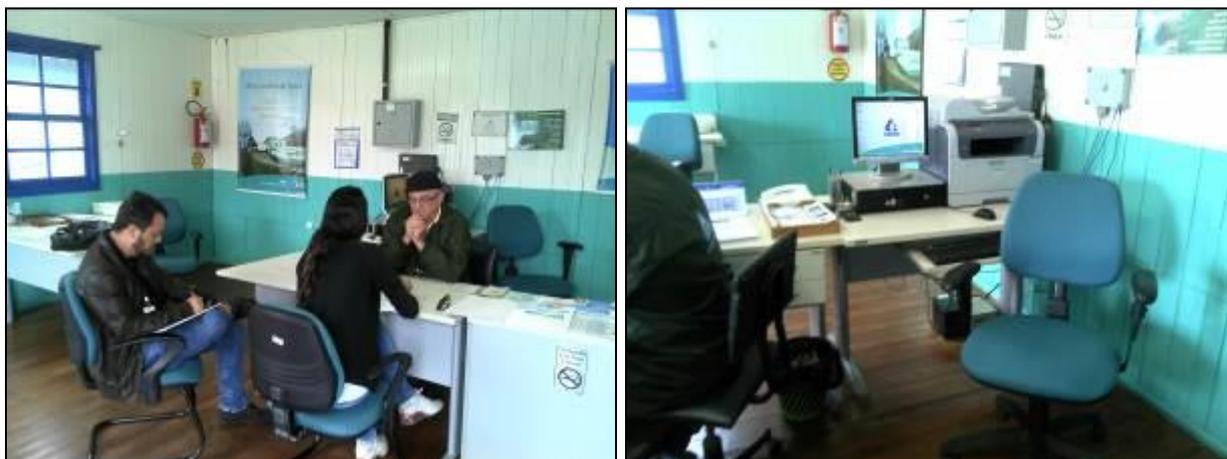
Figura 4: Mobiliário do escritório

6) A estrutura do prédio está aparentemente segura (Resolução AGESAN nº 004 - Art. 127)? **Sim (x)** Não ()

7) As condições de mobiliário são favoráveis (Resolução AGESAN nº 004 - Art. 127)? **Sim (x)** Não ()

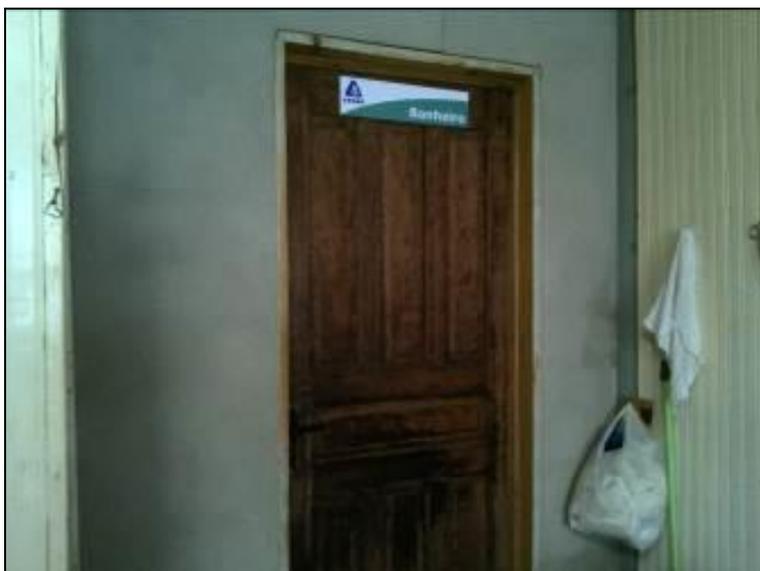
Figura 5: Banheiro

9) Existe sanitário disponível para uso dos funcionários (Resolução AGESAN nº 004 Art. 127)? **Sim (x)** Não () - Encontra-se em boas condições de higiene e limpeza? **Sim (x)** Não ()

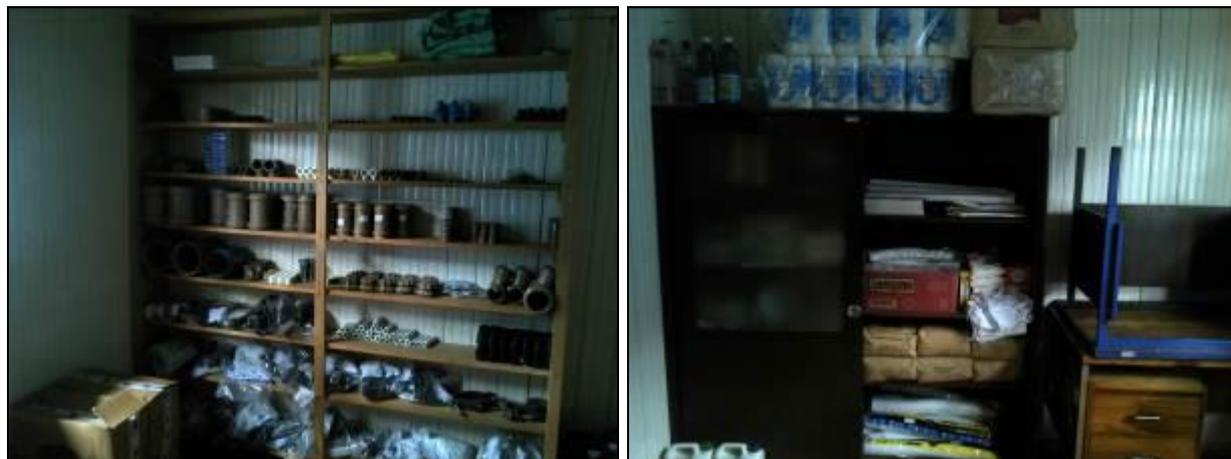
Figura 6: Almoxarifado

11) Existe almoxarifado em boas condições? **Sim (x)** Não ()

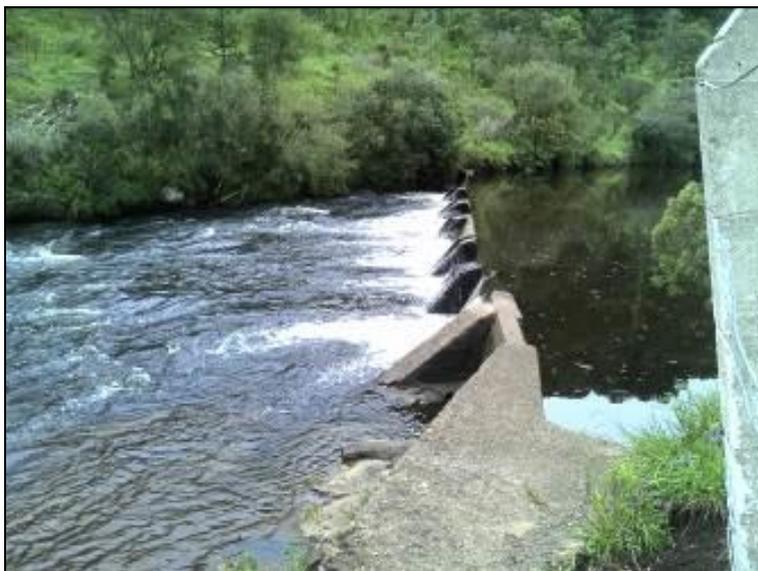
Figura 7: Captação Rio Baú

a) Manancial/Captação 1: Rio Baú – Endereço: _____

2) Manancial é: Subterrâneo () **Superficial (x)**

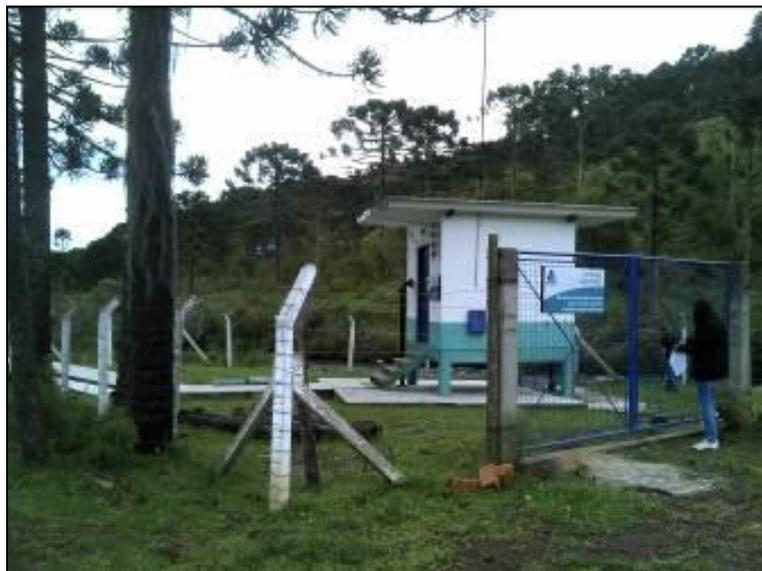
Figura 8: Área da captação cercada

7) Existe cerca de proteção da área do manancial (Resolução AGESAN nº11- Art. 10º)? **Sim (x)** Não ()

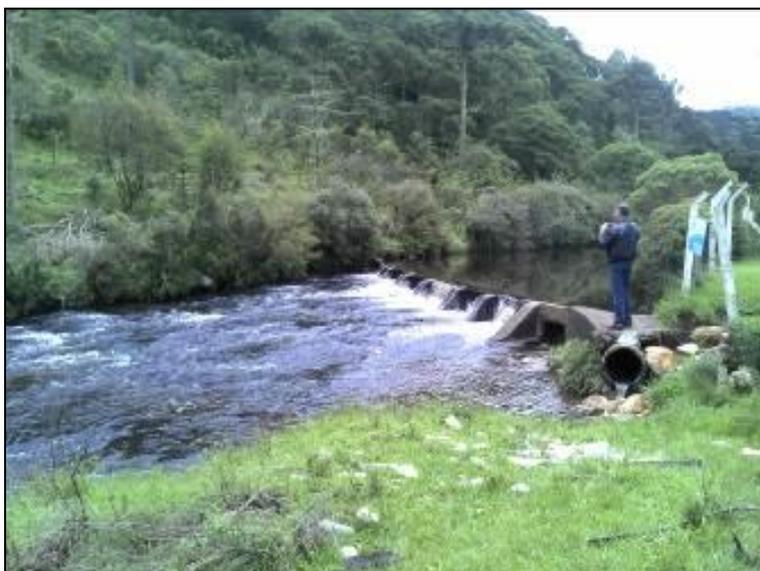
Figura 9: Área da Captação

8) O tipo de captação é adequado (NBR 12.213)? **Sim (x)** Não ()

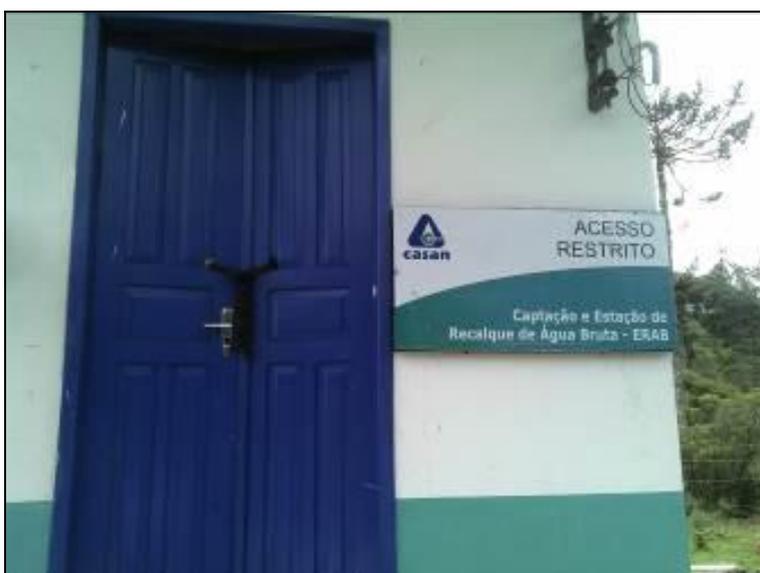
Figura 10; Área de Operação da Captação

9) As condições operacionais da captação são adequadas (Resolução AGESAN nº11 Art. 11º)? **Sim (x)** Não ()

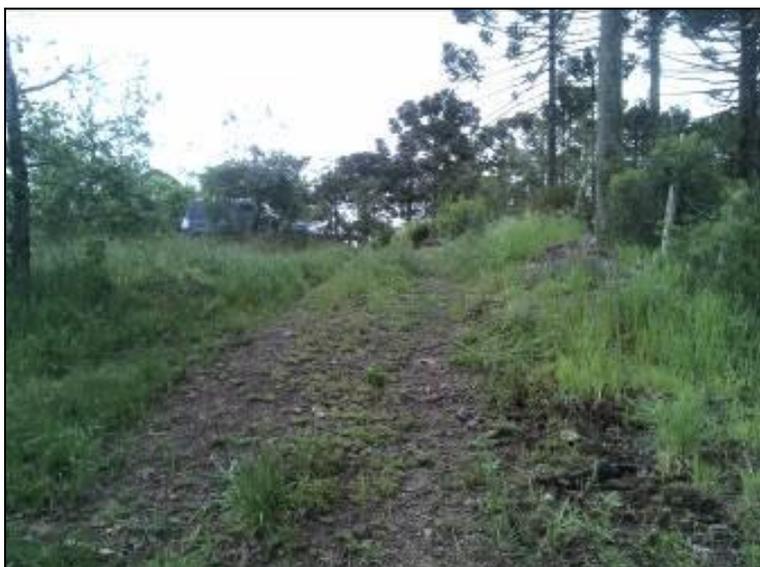
Figura 11: Acesso a Captação

10) Existe facilidade de acesso ao local (Resolução AGESAN nº11 - Art. 11º)? **Sim (x)** Não ()

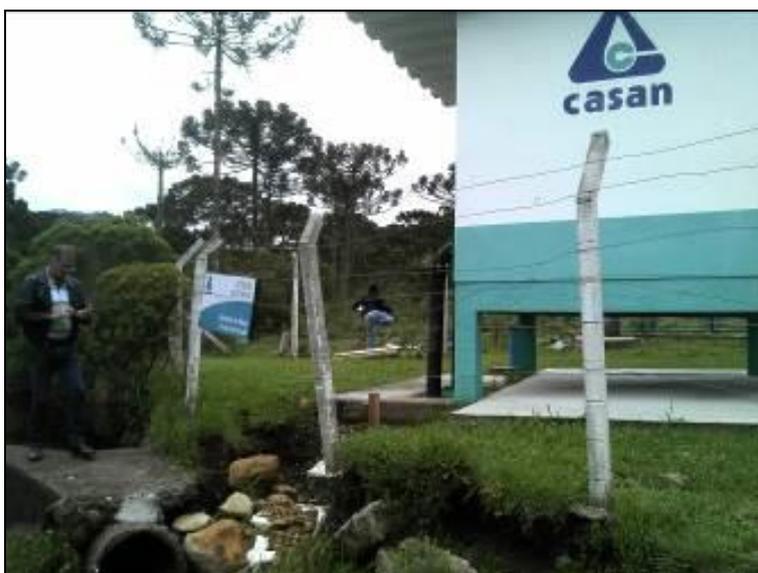
Figura 12 Área de Proteção da Captação

11) Existe proteção contra enchentes e entrada de pessoas estranhas e animais (Resolução AGESAN Nº11 - Art. 10º)? **Sim (x)** Não ()

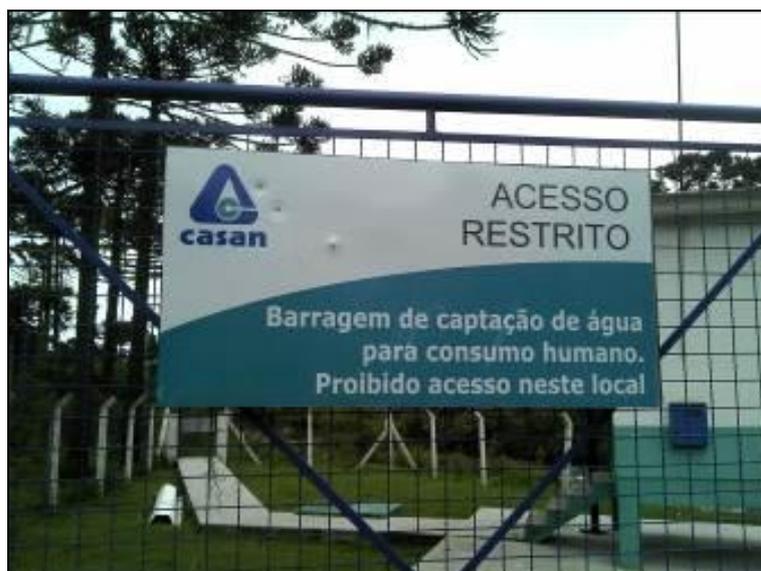
Figura 13: Placa de identificação

13) Existe placa de identificação com as restrições à utilização da área (Resolução AGESAN Nº11 - Art. 10º)? **Sim (x)** Não ()

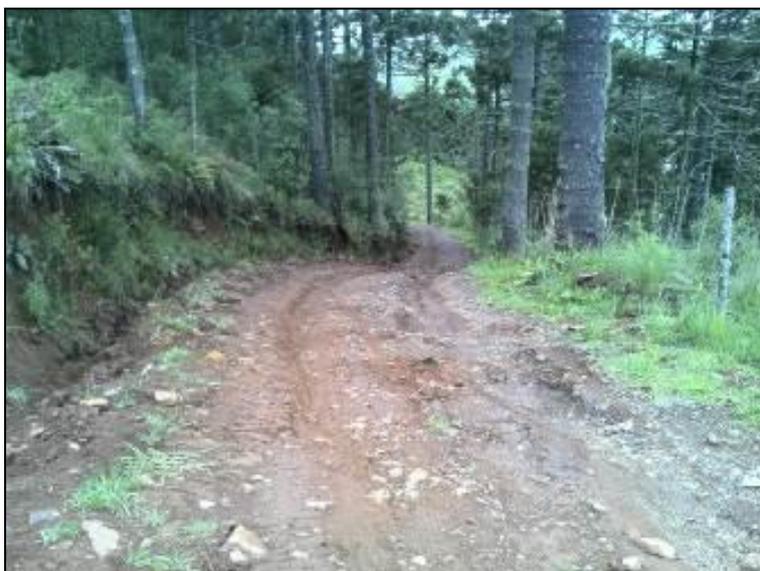
Figura 14: Acesso a ETA

6) O acesso à ETA está em boas condições (Resolução AGESAN N°11 - Art. 15°)? **Sim**
(x) Não ()

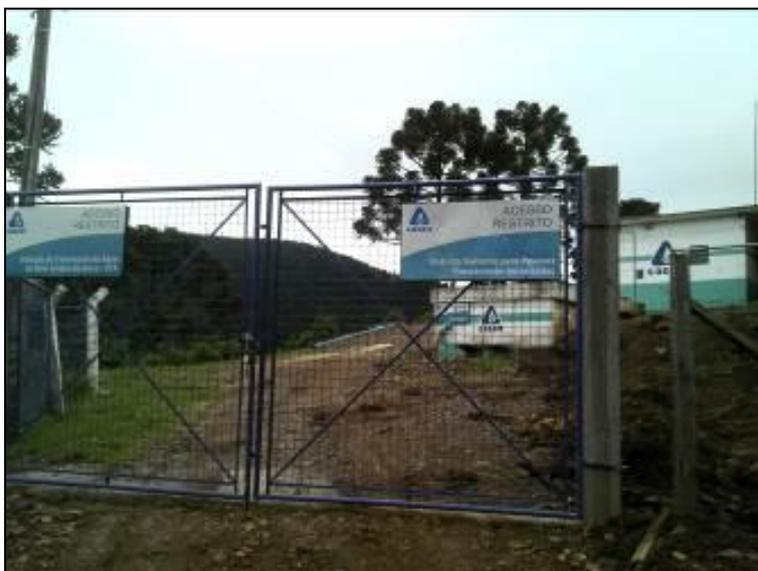
Figura 15: Fachada da ETA

13) Existe cerca de proteção da ETA em bom estado de conservação (Resolução AGESAN Nº11 - Art. 15º)? **Sim (x)** Não ()

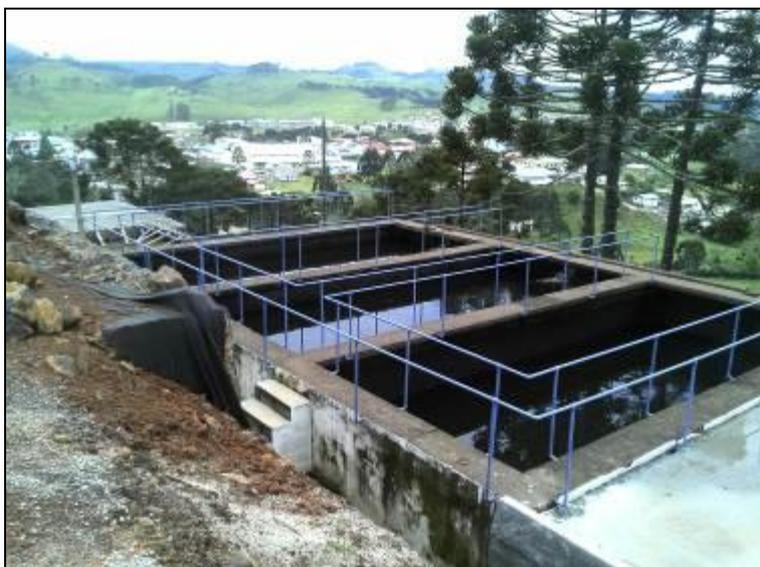
Figura 16: ETA Atual

- 18) Existem escadas de acesso aos decantadores (Resolução AGESAN Nº11 - Art. 15º)? Sim () Não () - Obs.: A ETA encontra-se em obras.
- 19) O lodo lançado pelos decantadores é disposto de forma adequada? Sim () Não () **Não se aplica (x)** - Obs.: Atualmente o lodo gerado pelo tratamento é descartado no Rio, porém, após o término das obras, o lodo será reaproveitado.

- 20) Com que frequência ocorre a limpeza? Não se aplica.
- 21) Os filtros estão em boas condições (Resolução AGESAN nº11 - Art. 15º)? Sim () **Não (x)** - N° de filtros: 03 filtros lentos. – Obs.: A ETA encontra-se em obras para melhoria a eficiência do tratamento,

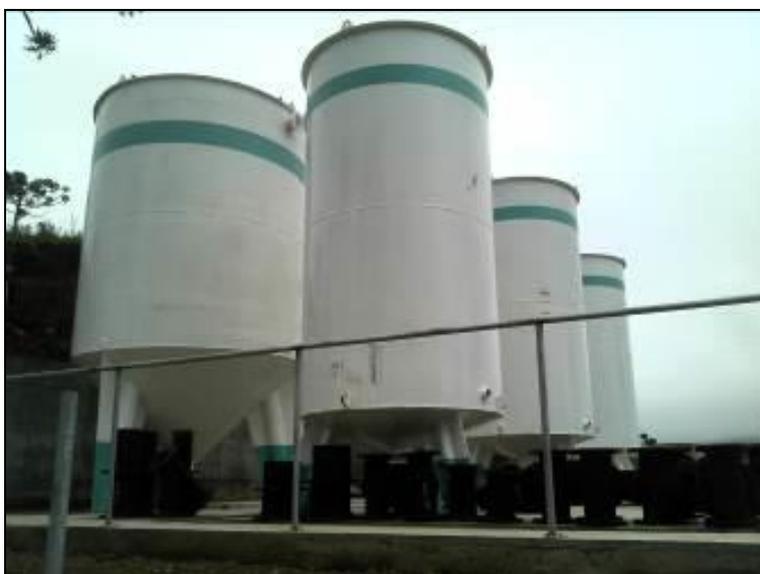
Figura 17: ETA Nova (em obras)

Observações: Uma nova ETA Compacta está sendo construída no mesmo local, com as etapas de coagulação, floculação e decantação com reator de pedregulho e posterior filtração rápida em filtros descendentes, desinfecção e fluoretação; além de fazer o tratamento do lodo das lavagens do filtro. A vazão da nova ETA está prevista em 8,8 L/s, sendo que a ETA já existente tem capacidade de tratamento de 6,7 L/s. Além dessas mudanças, haverá a transformação de dois filtros lentos em reservatórios de água tratada, com 270 m³.

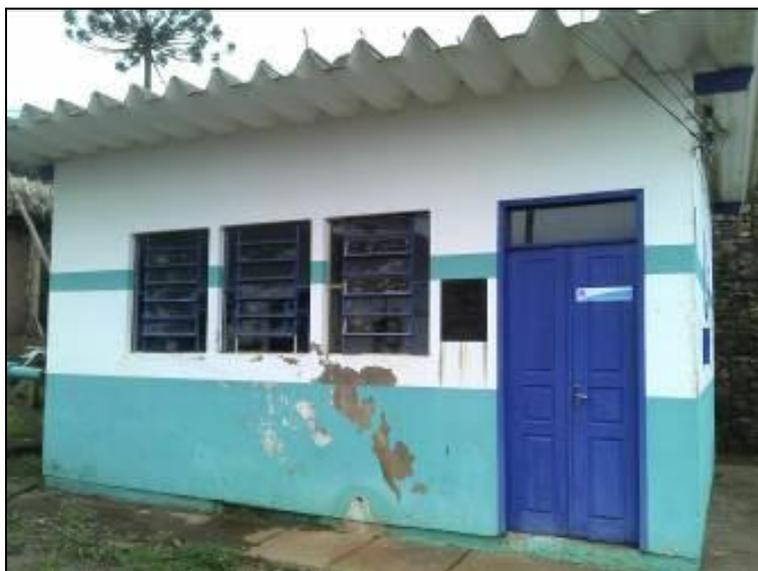
Figura 18: Casa de Química Atual

- 22) Os instrumentos possuem tampas (Resolução AGESAN nº11 - Art. 15º)? Sim () **Não (x)**
- 23) As condições das tampas são adequadas? Sim () Não () **Não se aplica (x)**
- 24) A estrutura do prédio da casa de química está aparentemente segura (Resolução AGESAN nº11 Art. 15º)? Sim () **Não (x)** - Obs.: A ETA encontra-se em obras.

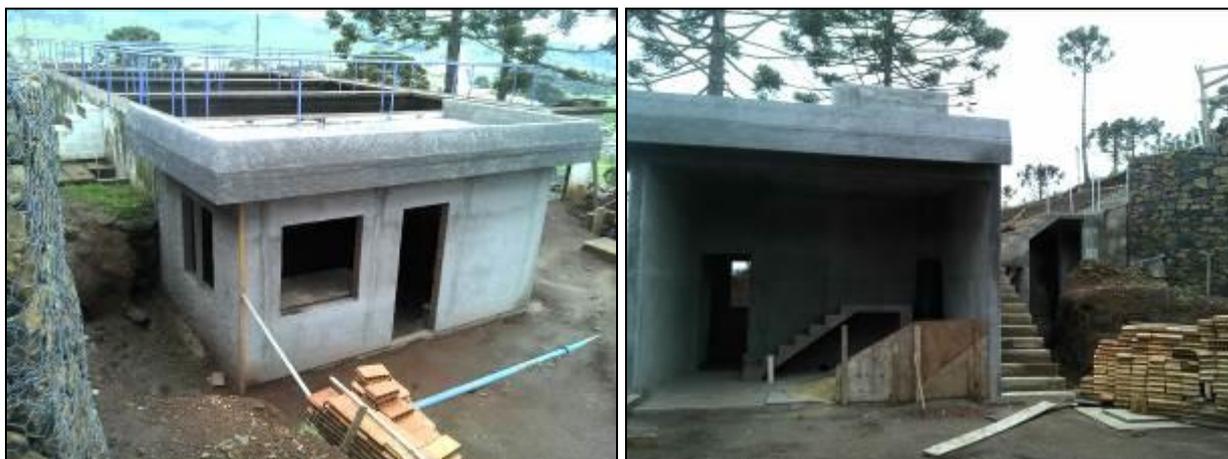
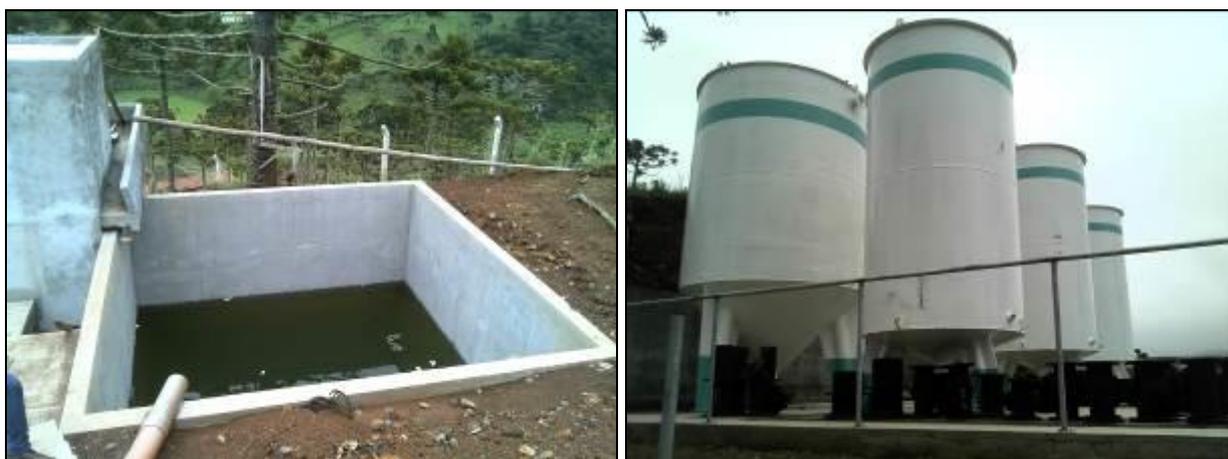
Figura 19: ETA em obras

Porém, as obras estão paralisadas por falta de repasse dos recursos, não tendo previsão para seu término.

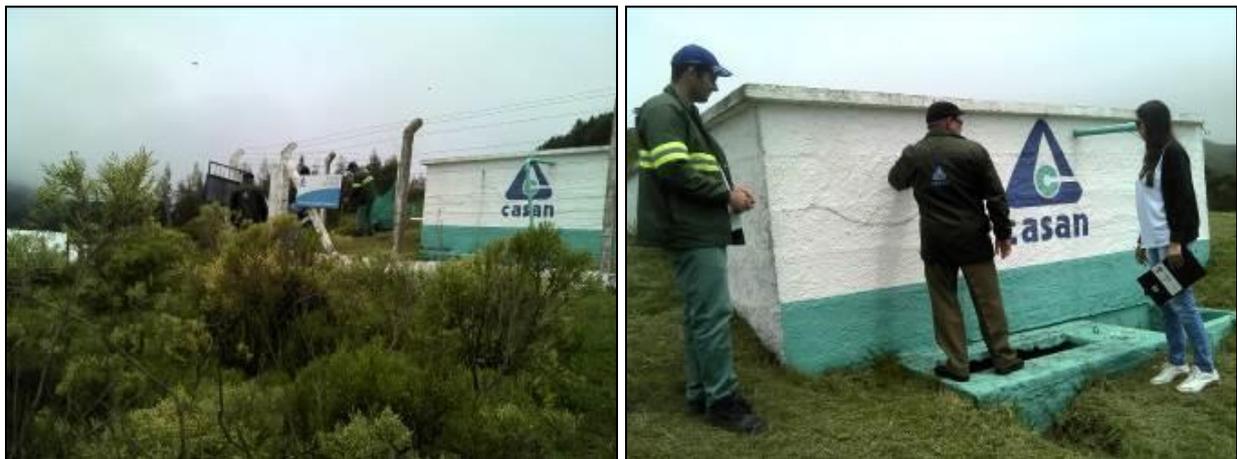
Figura 21: Vista do Reservatório

- 01) Capacidade do reservatório: 63 m³.
- 02) O Material do reservatório é: Fibra () **Concreto (x)** Outro ()
- 03) A posição do reservatório é: Posição: **Apoiado (x)** Elevado () Outro ()
- 04) Existe facilidade de acesso ao local? Sim () **Não (x)** – Obs.: Não há acesso.

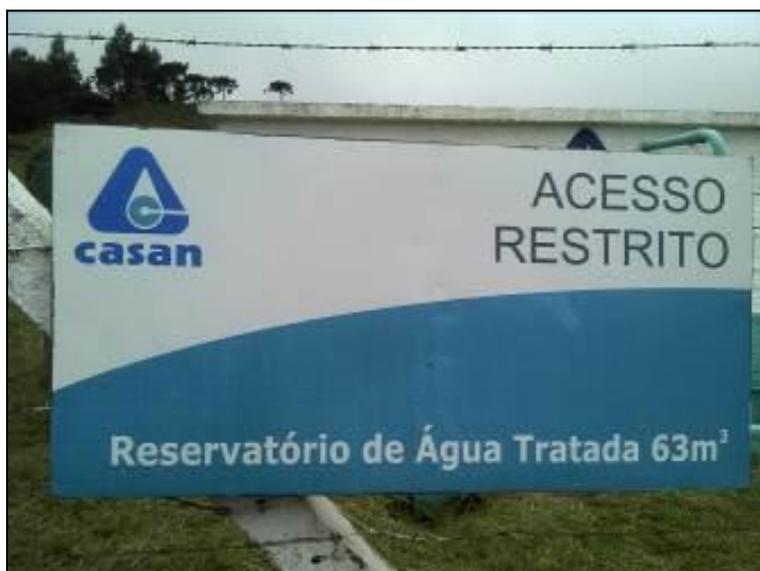
Figura 23: Placa de identificação e restrição de acesso

- 05) Existem placas indicativas de propriedade e restrição de uso das áreas dos reservatórios (Resolução AGESAN nº 004 - Art.19 - §2º)? **Sim (x)** Não ()

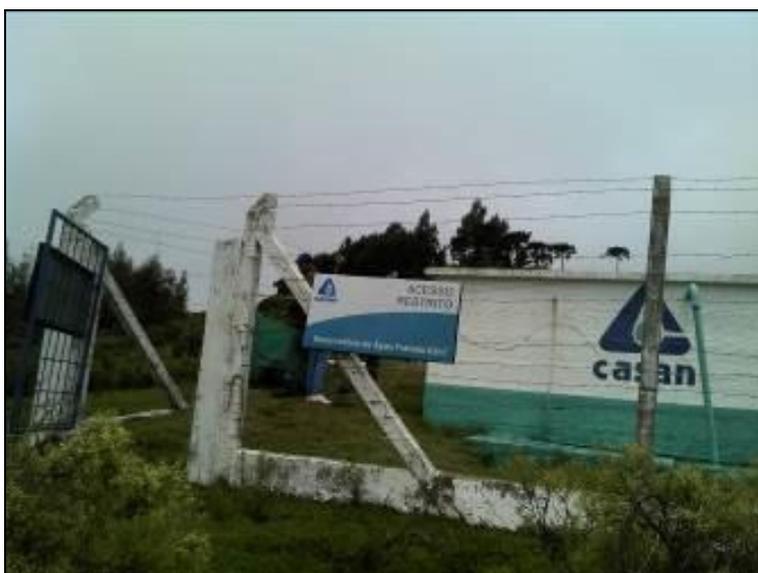
Figura 24: Condições das cercas e portão de acesso

07) As áreas estão devidamente cercadas e trancadas (Resolução AGESAN nº11 - Art. 23º)? **Sim (x)** Não ()

08) Portão de acesso encontra-se cadeado? **Sim (x)** Não ()

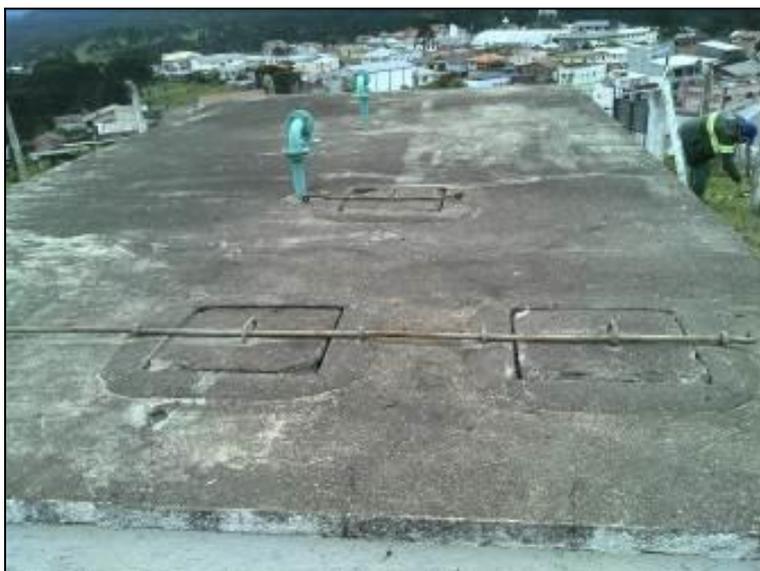
Figura 25: Área de cobertura do reservatório

11) As áreas de cobertura encontram-se em condições adequadas (Resolução AGESAN Nº11 - Art. 23º)? **Sim (x)** Não ()

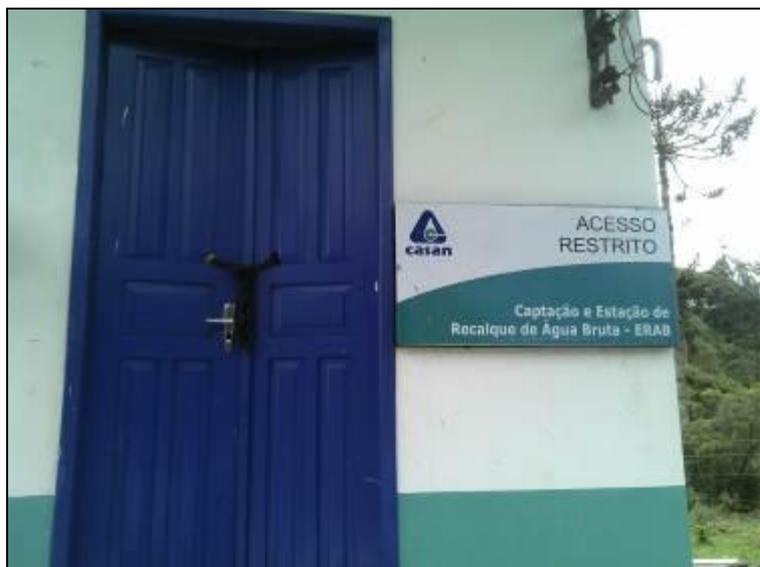
Figura 26: ERAB

2) Em operação no momento da visita: **Sim (x)** Não ()

7) Quadro de Energia está em boas condições? Sim () **Não (x)** – Obs.: Desprovido de cadeado.

RECOMENDAÇÃO 17: Providenciar cadeado para o medidor de energia não fixar exposto.
