RELATÓRIO DE FISCALIZAÇÃO

Fiscalização INICIAL dos Serviços de Saneamento Básico

Relatório nº 027/2015

Município de: **PRAIA GRANDE** / SC

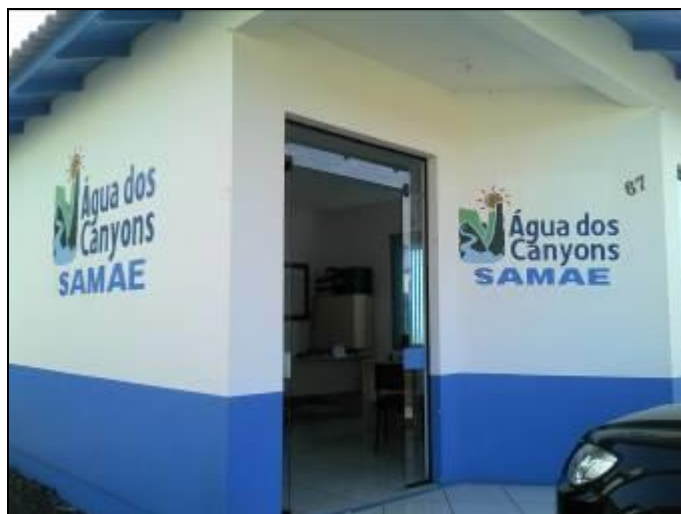
Figura 1: Fachada do Escritório

1) Existe identificação de que ali funciona um escritório de atendimento (Lei nº 8.078 Art. 6º)? **Sim (x)** Não ()

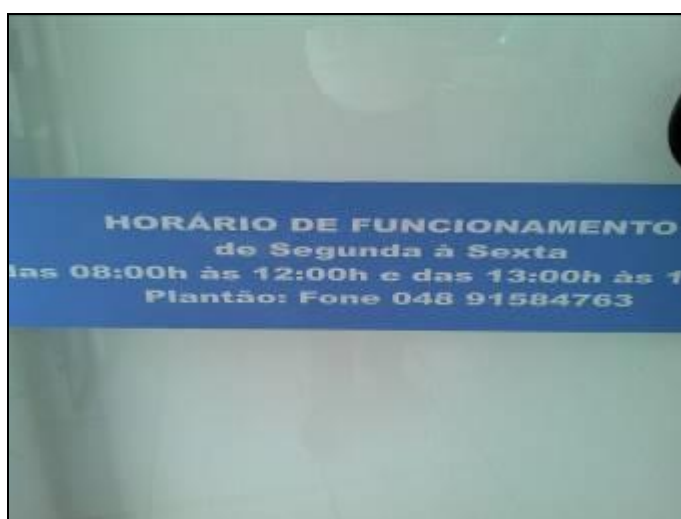
Figura 2: Identificação do horário

4) Há placa indicativa do horário de funcionamento (Lei nº 8.078 - Art. 6º)? **Sim (x)** Não ()

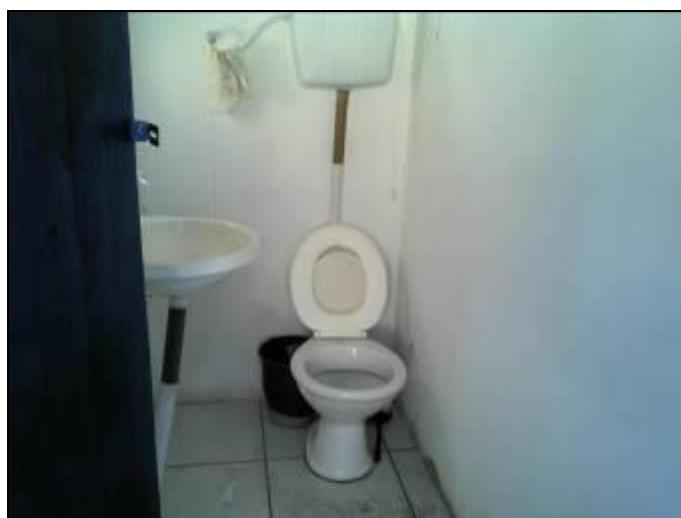
Figura 3: Sanitário da Agencia

10) Há sanitários para os usuários (Resolução AGESAN nº 004 - Art. 127)? **Sim (x)** Não () - Encontra-se em boas condições de higiene e limpeza? **Sim (x)** Não () - Obs.: Uso coletivo entre funcionários e usuários; porém não há cartaz que identifica uso aos usuários.

RECOMENDAÇÃO 02: Afixar cartaz indicando ao usuário do uso do banheiro.

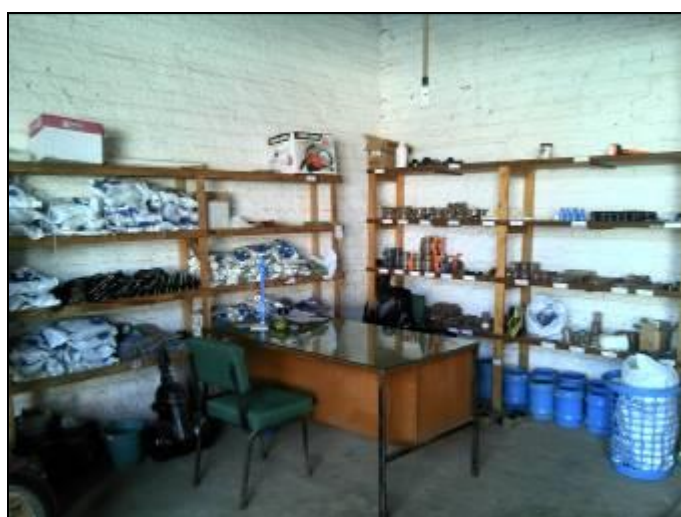
Figura 4: Almoxarifado

11) Existe almoxarifado em boas condições? **Sim (x)** Não ()

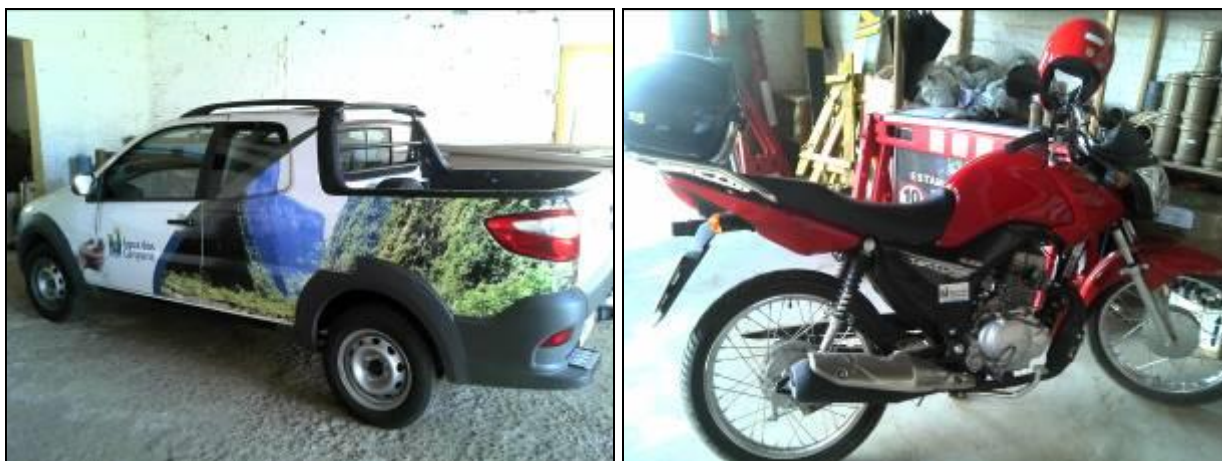
Figura 5: Veículos utilizados pela agência

19) Existem veículos para uso dos funcionários³? **Sim (x)** Não ()

RECOMENDAÇÃO 03: Atualizar a Tabela 4.

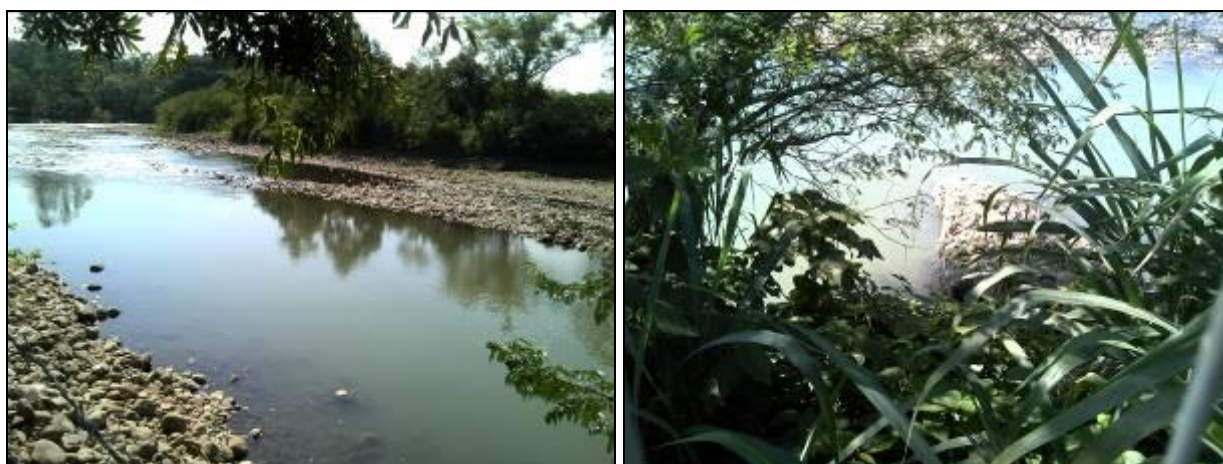
Figura 6: Manancial Rio Mampituba

Manancial/Captação: Rio Mampituba

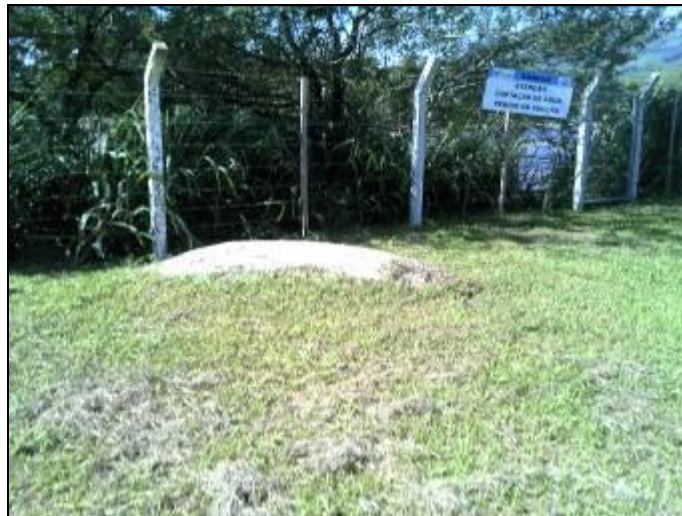
Figura 7: Cerca da área de captação

7) Existe cerca de proteção da área do manancial (Resolução AGESAN nº11- Art. 10º)? **Sim**
(x) Não ()

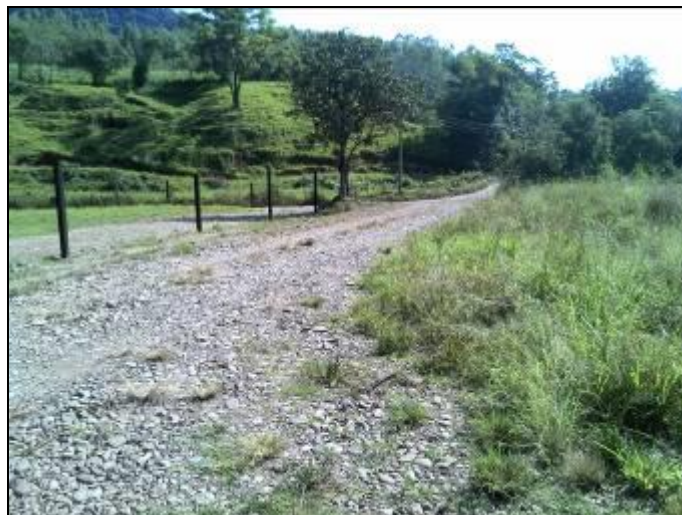
Figura 8: Acesso a captação

10) Existe facilidade de acesso ao local (Resolução AGESAN nº11 - Art. 11º)? **Sim (x)** Não ()

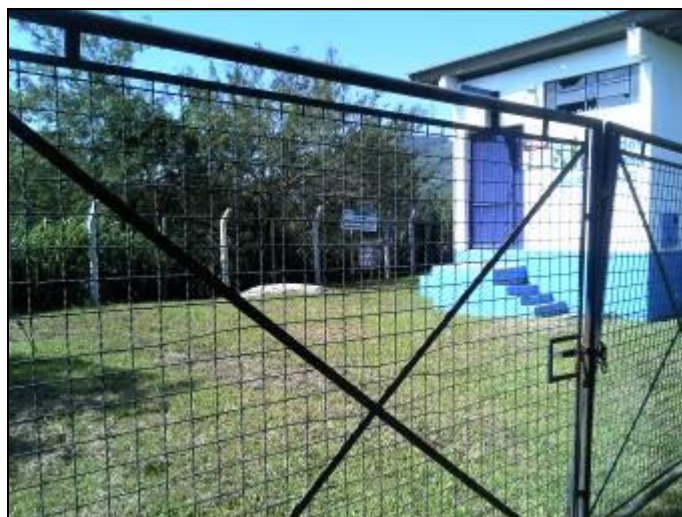
Figura 9: Acesso restrito a pessoa e animais

11) Existe proteção contra enchentes e entrada de pessoas estranhas e animais (Resolução AGESAN Nº11 - Art. 10º)? **Sim (x)** Não ()

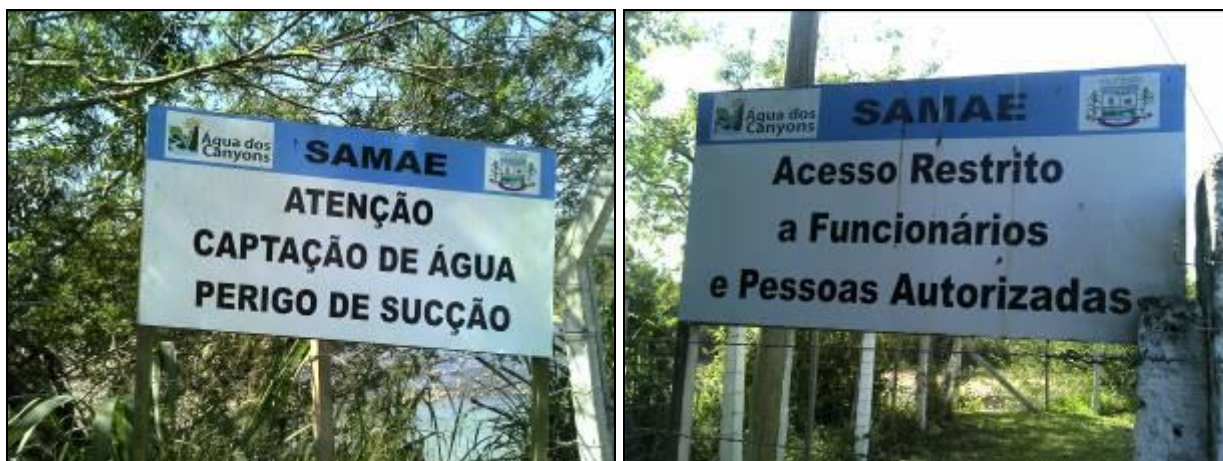
Figura 10: Identificação da captação e placa de restrição

13) Existe placa de identificação com as restrições à utilização da área (Resolução AGESAN Nº11 - Art. 10º)? **Sim (x)** Não ()

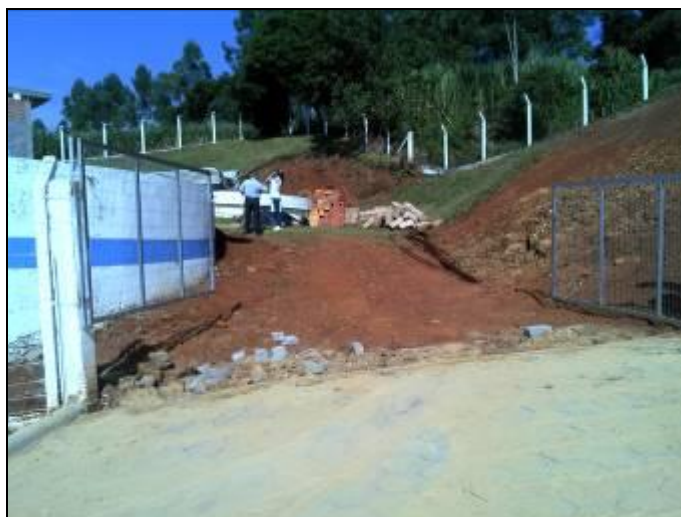
Figura 11: Acesso a ETA

- 6) O acesso à ETA está em boas condições (Resolução AGESAN N°11 - Art. 15º)? Sim () Não () - Obs.: Local em obras.

RECOMENDAÇÃO 09: Apresentar cronograma de finalização das obras de acesso à ETA.

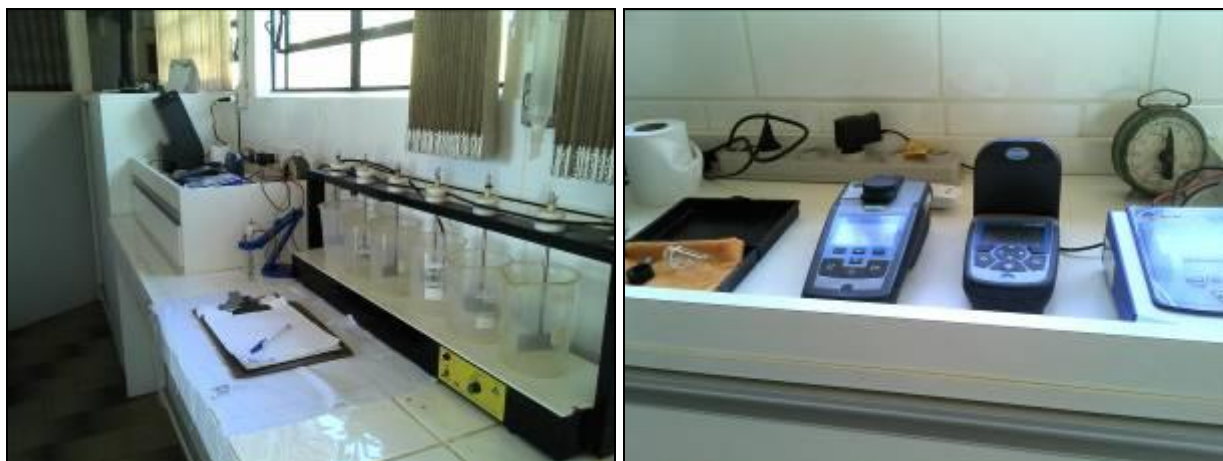
Figura 12: Laboratório da ETA

- 7) As condições do Laboratório são adequadas? **Sim (x)** Não ()

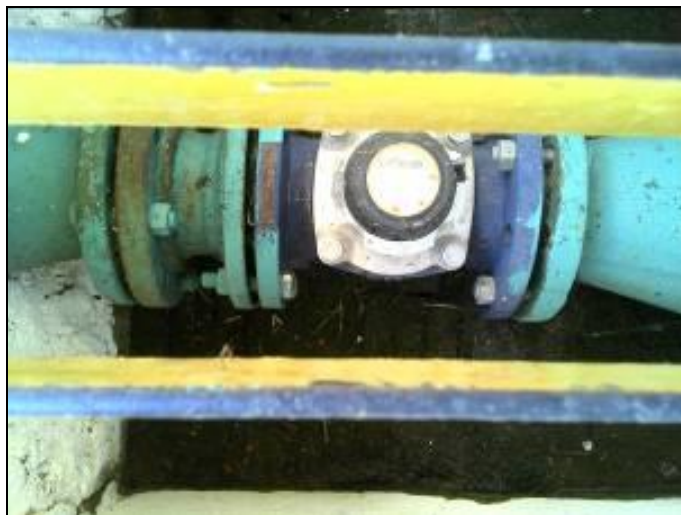
Figura 13: Macromedidor de saída

11) Existe Macromedição na saída (Res. AGESAN nº11 - Art. 17º)? **Sim (x)** Não ()

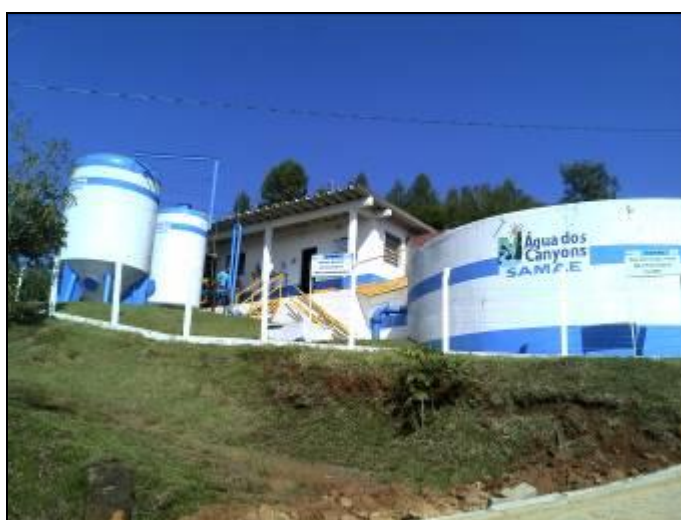
Figura 14: Proteção entorno da ETA

13) Existe cerca de proteção da ETA em bom estado de conservação (Resolução AGESAN Nº11 - Art. 15º)? **Sim (x)** Não ()

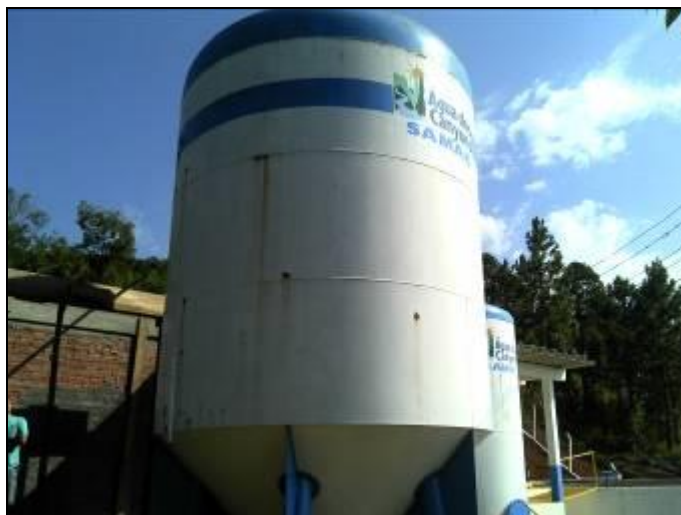
Figura 15: Floccodcantador da ETA

17) Os floccodcantadores estão em boas condições (Resolução AGESAN nº11 - Art. 15º)? **Sim (x)** Não () - Nº de floccodcantadores: 01 Floccodcantador.

19) O lodo lançado pelos floccodcantadores é disposto de forma adequada? Sim () **Não (x)** - Onde? Lançado na rede pluvial.

RECOMENDAÇÃO 12: Providenciar destinação adequada do lodo.

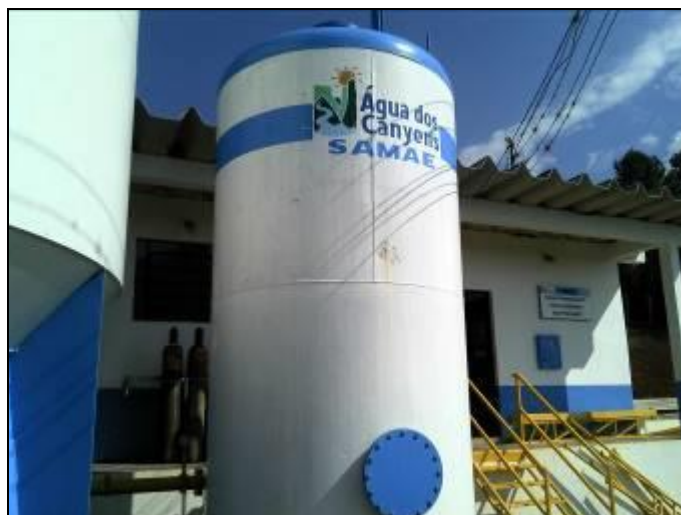
Figura 16: Filtro da ETA

20) Os filtros estão em boas condições (Resolução AGESAN nº11 - Art. 15º)? **Sim (x)** Não () Nº de filtros: 01 filtro.

21) Com que frequência ocorre a limpeza? No filtro, duas vezes ao dia; no floccodcantador, uma por mês (quando houver necessidade).

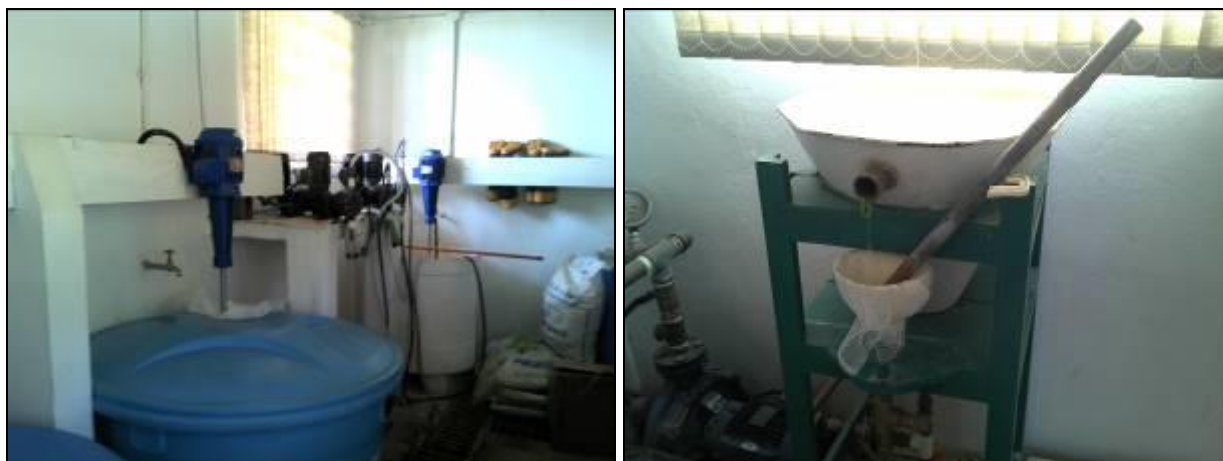
Figura 17: Casa de química

- 22) Os instrumentos possuem tampas (Resolução AGESAN nº11- Art. 15º)? **Sim (x)** Não ()
- 23) As condições das tampas são adequadas? **Sim (x)** Não ()
- 24) A estrutura do prédio da casa de química está aparentemente segura (Resolução AGESAN nº11 Art. 15º)? **Sim (x)** Não ()

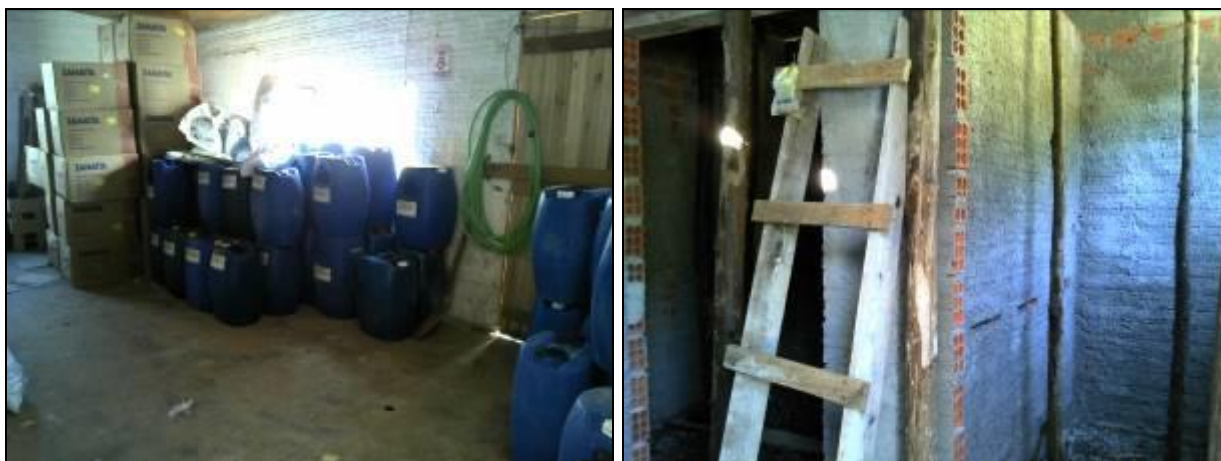
Figura 18: Armazenamento atual e estrutura do novo depósito

- 25) Existe almoxarifado para acondicionamento de produtos químicos (Resolução AGESAN nº11 - Art. 18º §2º)? Sim () Não () - Obs.: Está sendo construído um almoxarifado para o armazenamento dos produtos químicos, por enquanto estão sendo armazenado no depósito junto ao escritório.

- 26) O armazenamento dos produtos químicos é adequado (Resolução AGESAN Nº11 - Art. 18º §2º)? Sim () Não () - Obs.: Local em obras.

RECOMENDAÇÃO 13: Apresentar cronograma com a finalização das obras do almoxarifado.

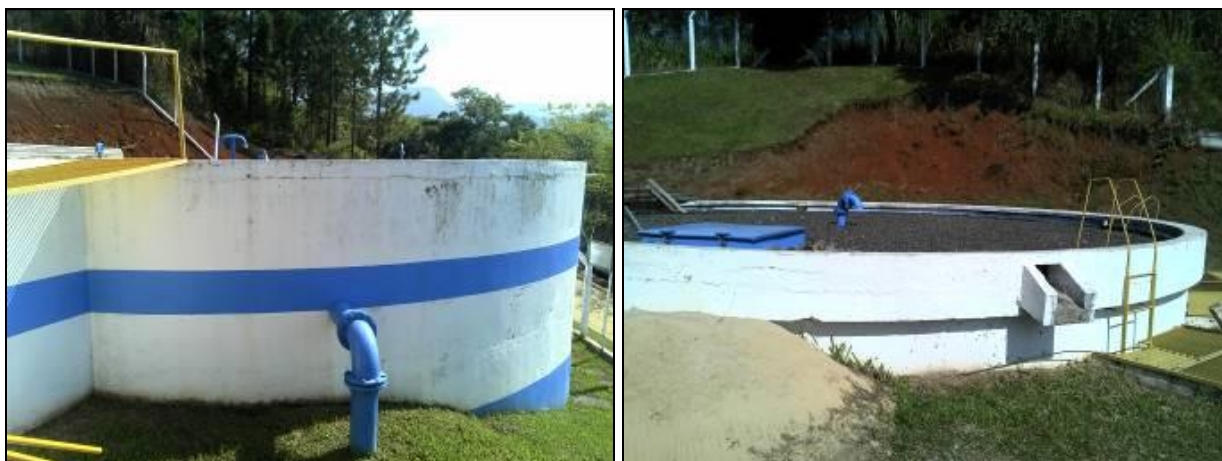
Figura 19: R1 e R2

- 1) Capacidade dos Reservatórios: 280m³ e 220m³.
- 2) O Material do reservatório é: Fibra () **Concreto (x)** Outro ()
- 3) A posição do reservatório é: Apoiado () Elevado () **Outro (x)**: **Semi-enterrado.**
- 4) Existe facilidade de acesso ao local? **Sim (x)** Não ()
- 5) Existem placas indicativas de propriedade e restrição de uso das áreas dos reservatórios (Resolução AGESAN nº 004 - Art.19 - §2º)? **Sim (x)** Não ()

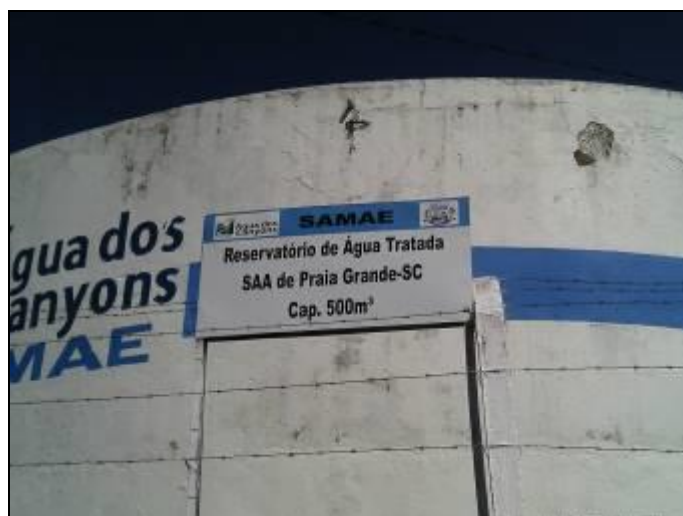
Figura 20: Identificação do Reservatório

- 6) As condições de limpeza dos entornos são adequadas (Resolução AGESAN nº11 - Art. 23º)? Sim () Não () – Obs.: Local em obras.
- 7) As áreas estão devidamente cercadas e trancadas (Resolução AGESAN nº11 - Art. 23º)? **Sim (x)** Não ()
- 8) Existem escadas em boas condições de uso (Resolução AGESAN nº11 - Art. 23º)? **Sim (x)** Não ()
- 9) Existe guarda-corpo nas áreas de visitação (Resolução AGESAN Nº11 Art. 23º)? Sim () **Não (x)**

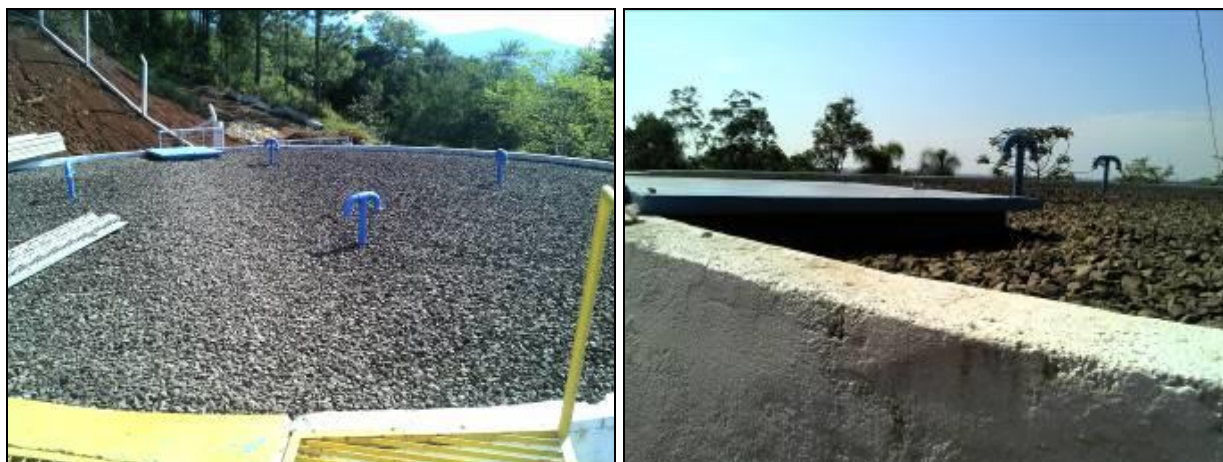
Figura 21: Áreas dos reservatórios

10) As áreas de cobertura encontram-se em condições adequadas (Resolução AGESAN Nº11 - Art. 23º)? **Sim (x)** Não ()

RECOMENDAÇÃO 14: Providenciar instalação de guarda-corpos visto a facilidade de acesso.

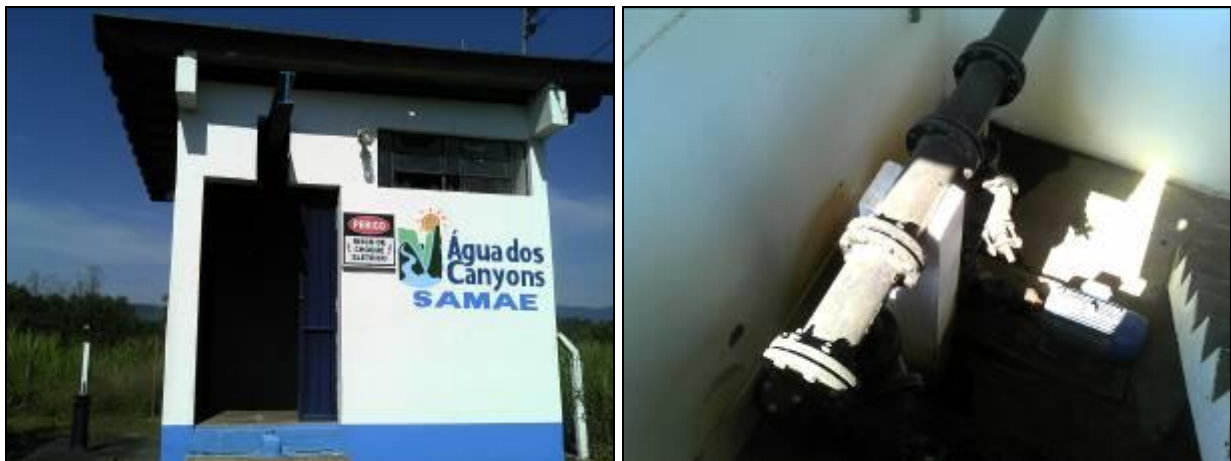
Figura 22: ERAB

- 1) Qual a capacidade de recalque da Unidade? Duas bombas de 30 CV cada, sendo uma reserva.
- 2) Em operação no momento da visita? **Sim (x)** Não ()
- 3) Existe facilidade de acesso ao local? **Sim (x)** Não ()
- 4) Estão devidamente identificadas? **Sim (x)** Não ()
- 5) Estão devidamente isoladas? **Sim (x)** Não ()

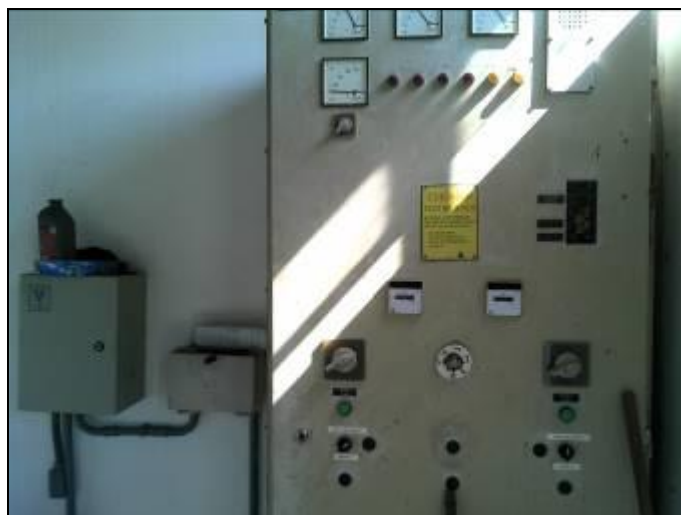
Figura 24: Quadro de comando da ERAB

- 6) Quadro de Energia está em boas condições? **Sim (x)** Não ()
- 7) O Quadro de comando está devidamente trancado? **Sim (x)** Não ()

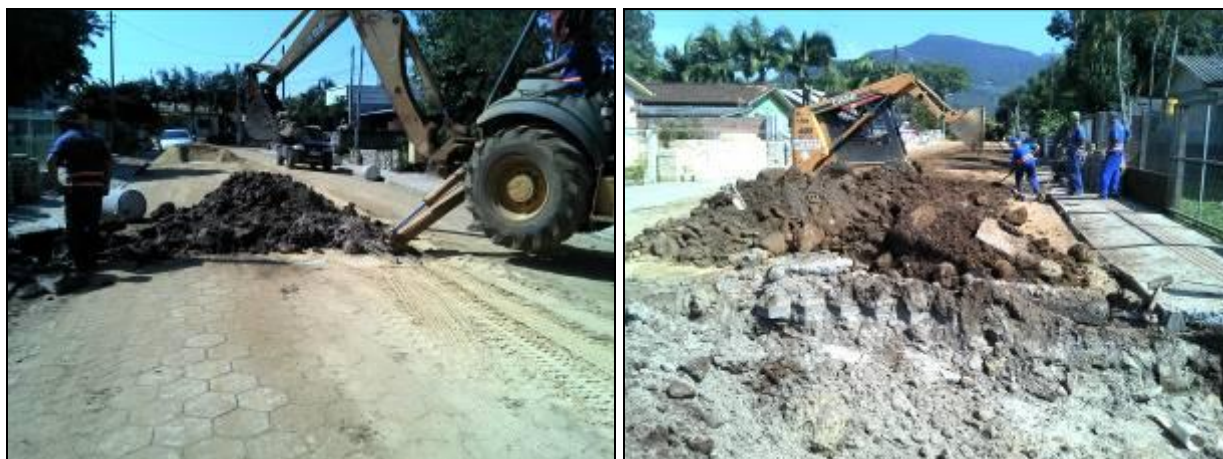
Figura 25: Obras da rede coletora de esgoto e das ligações dos ramais

concluídas. O financiamento da segunda etapa foi liberado e atualmente as obras continuam, tanto na ETE como na rede coletora de esgoto e na ligação dos ramais

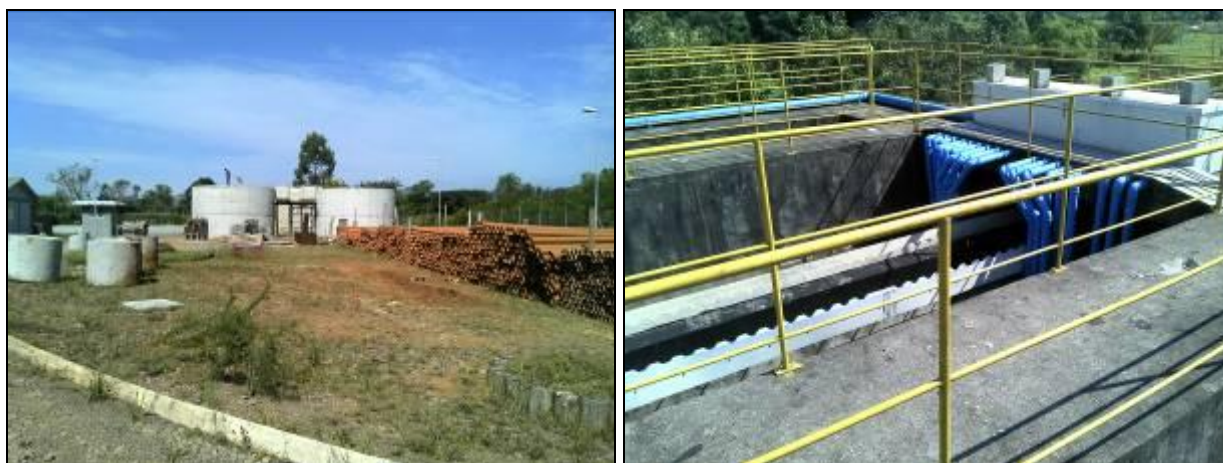
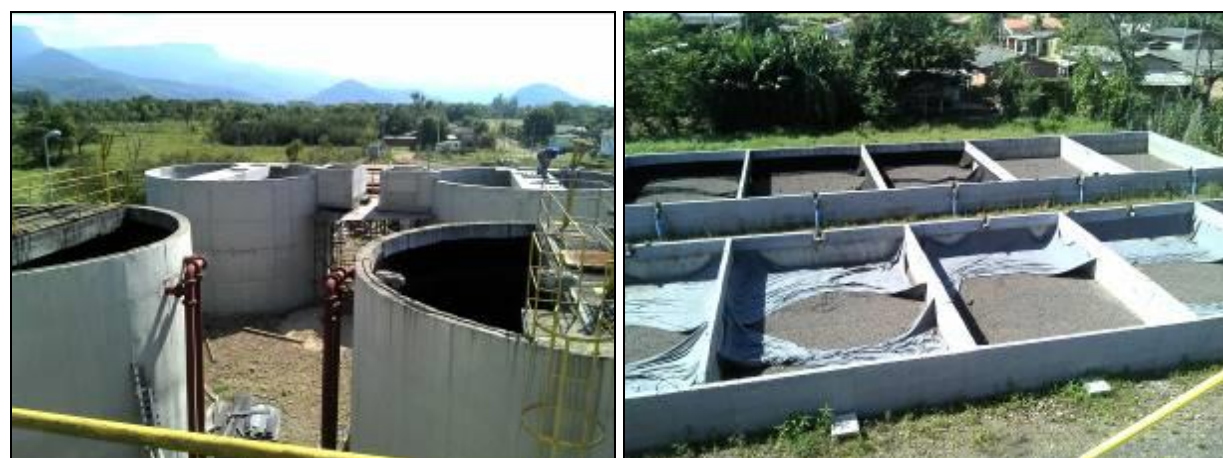
Figura 26: Obras na ETE

Está sendo construída uma Estação de Tratamento de Esgoto para atender ao município de Praia Grande. A primeira etapa das obras da ETE e 10% de rede coletora de esgoto foram
