## RELATÓRIO DE FISCALIZAÇÃO

# Fiscalização INICIAL dos Serviços de Saneamento Básico

Relatório nº 032/2015

Município de: **IBIAM** / SC

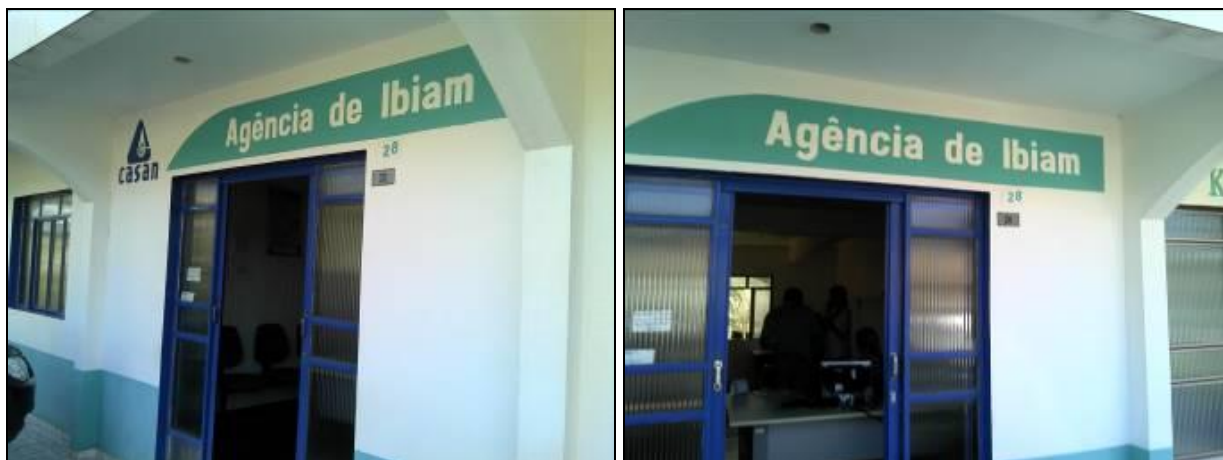
Figura 1: Fachada do escritório

1) Existe identificação de que ali funciona um escritório de atendimento (Lei nº 8.078 Art. 6º)? **Sim ( x )** Não ( )

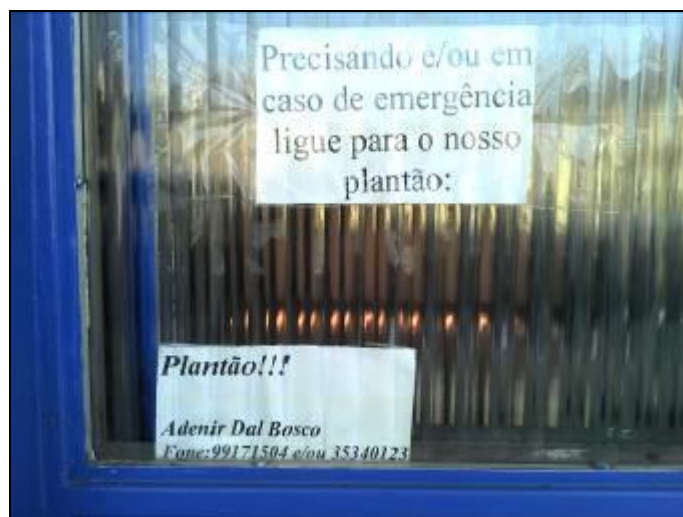
4) Há placa indicativa do horário de funcionamento (Lei nº 8.078 - Art. 6º)? Sim ( ) **Não ( x )**

Figura 2: Sem placa com horário de funcionamento

RECOMENDAÇÃO 02: Providenciar placa indicativa com o horário de funcionamento.

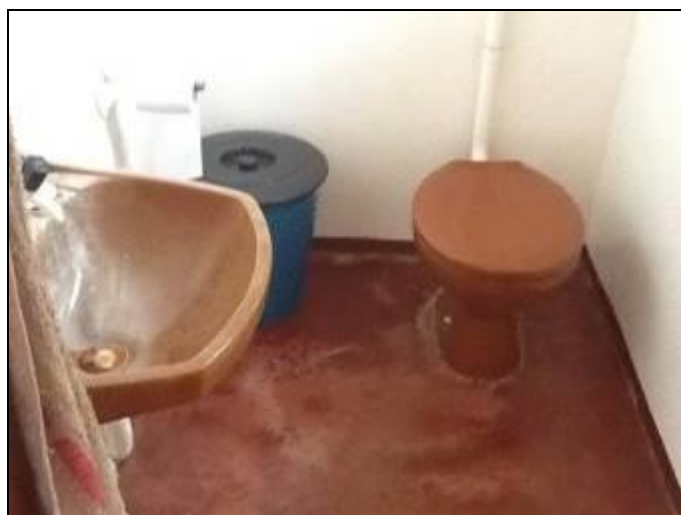
10) Há sanitários para os usuários (Resolução AGESAN nº 004 - Art. 127)? Sim ( ) Não ( ) - Encontram-se em boas condições de higiene e limpeza? Sim ( x ) Não ( ) - Obs.: Uso coletivo entre funcionários e usuários; porém não há cartaz que identifica uso aos usuários.

Figura 3: Sanitário de uso coletivo

RECOMENDAÇÃO 04: Afixar cartaz indicando ao usuário o uso compartilhado do sanitário.

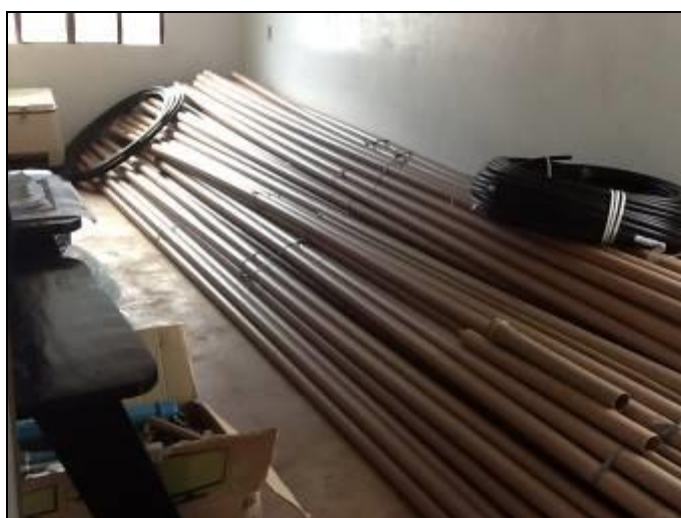
Figura 4: Almoxarifado

11) Existe almoxarifado em boas condições? **Sim ( x )** Não ( )

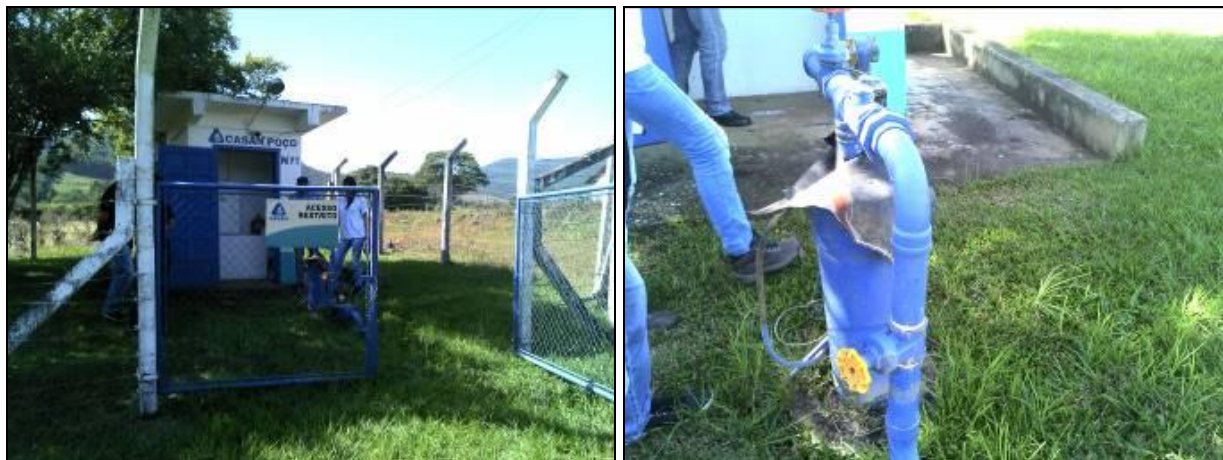
Figura 5: Poço 1

- a) Manancial/Captação 1: Poço 1 - Endereço: Rua 20 de julho  
Coordenadas geográficas: 27°10' 76" S / 51° 14' 16" O

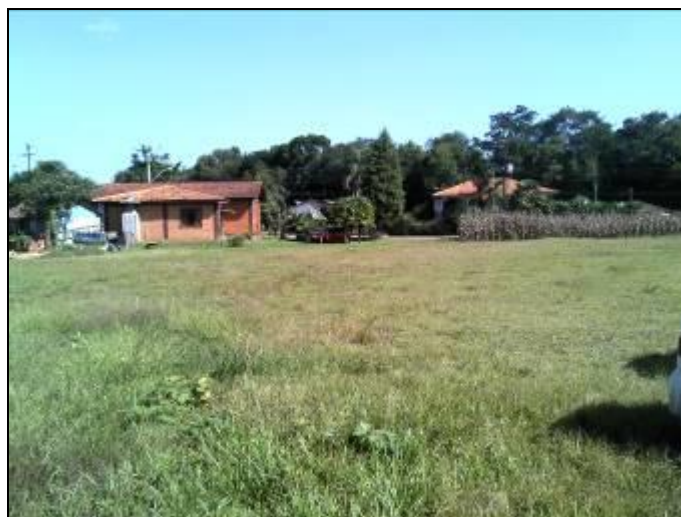
**Figura 6: Acesso ao poço 1**

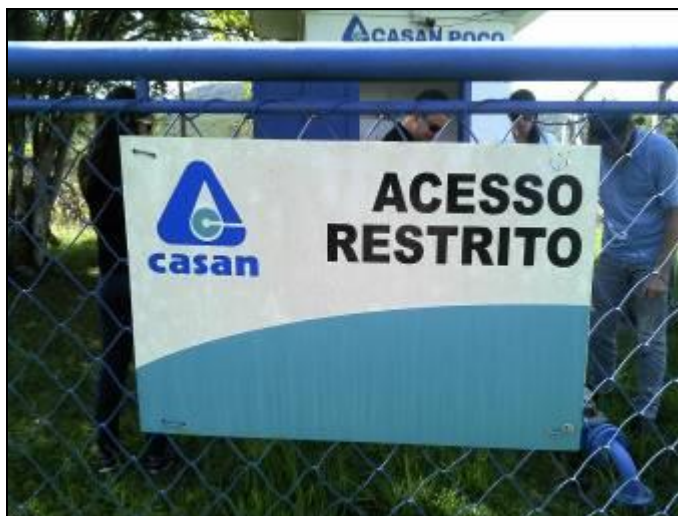
**Figura 7: Placa de restrição no Poço 1**

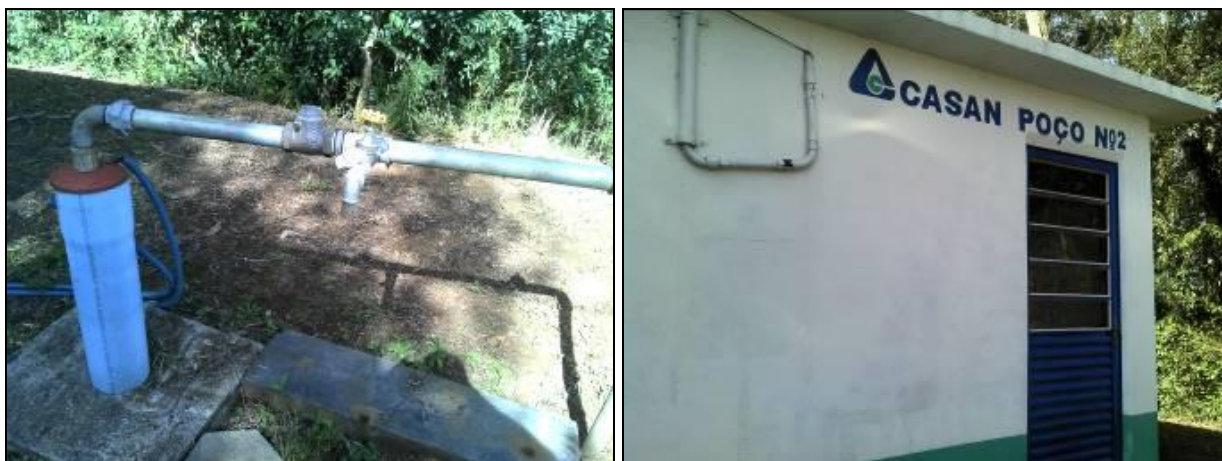
Figura 8: Poço 2

7) Existe cerca de proteção da área do manancial (Resolução AGESAN nº11- Art. 10º)? Sim ( ) **Não ( x )**

13) Existe placa de identificação com as restrições à utilização da área (Resolução AGESAN Nº11 - Art. 10º)? Sim ( ) **Não ( x )** - Obs.: Possui somente identificação.

RECOMENDAÇÃO 19: Providenciar isolamento da área.

RECOMENDAÇÃO 20: Instalar placa de restrição de acesso.

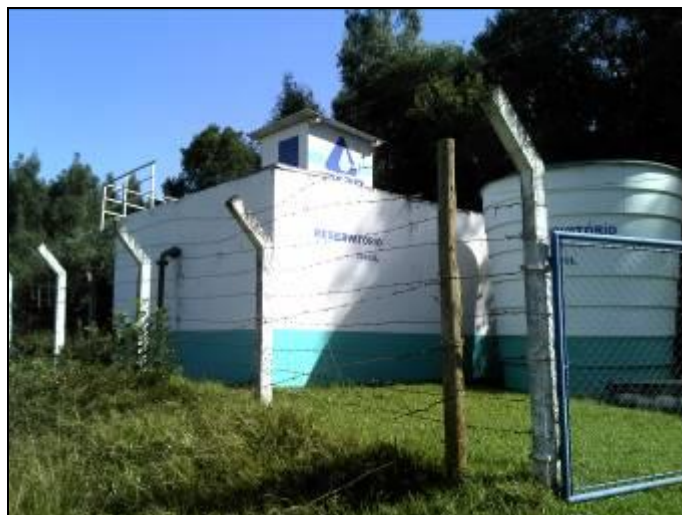
Figura 9: Vista da ETA

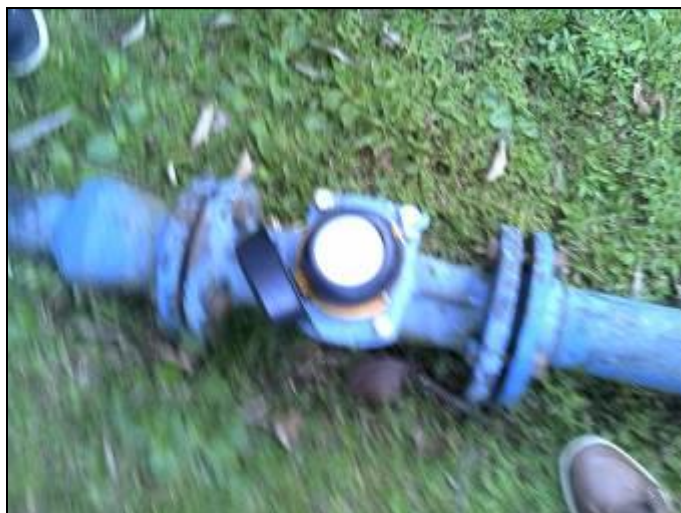
10) Existe Macromedição na entrada (Res. AGESAN nº11 - Art. 17º)? Sim ( ) **Não ( x )** –  
Obs.: Existem macro medidores instalados nos dois poços de captação de água bruta, porém  
não estão em funcionamento.

**Figura 10: Macro medidor de saída**

RECOMENDAÇÃO 22: Colocar em operação os medidores de vazão de água bruta.

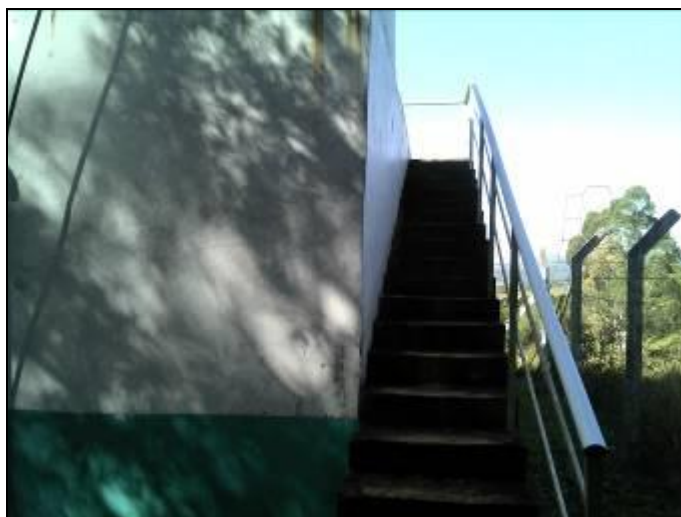
Figura 11: Escada de acesso a ETA

16) Há guarda-corpos de segurança para as áreas de visitação/operação (Resolução AGESAN N°11 - Art. 15º)? Sim ( ) Não ( ) - Obs.: Somente na escada.

RECOMENDAÇÃO 24: Instalar guarda-corpos em toda área elevada, visto a facilidade de acesso pela escada.

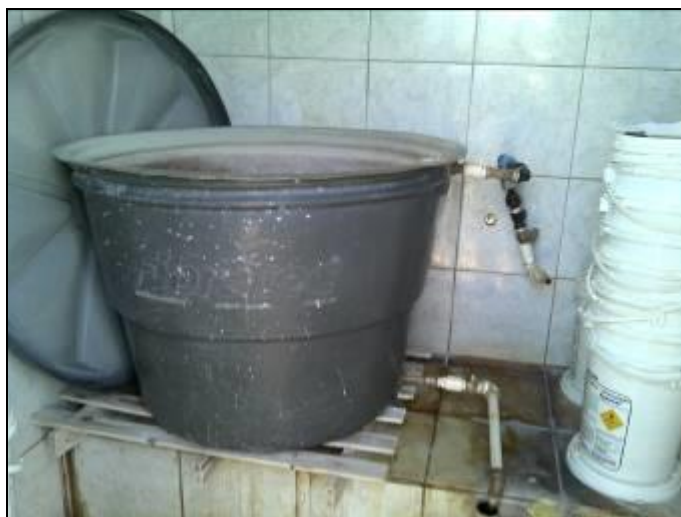
Figura 12: Casa de Química

- 25) Existe almoxarifado para acondicionamento de produtos químicos (Resolução AGESAN nº11 - Art. 18º §2º)? Sim ( ) **Não ( x )**
- 26) O armazenamento dos produtos químicos é adequado (Resolução AGESAN N°11 - Art. 18º §2º)? Sim ( ) Não ( ) – Obs.: Não se aplica.
- 27) Existem vazamentos nas instalações - tubos, registros, etc.? (Resolução AGESAN nº11 - Art. 15º) ? Sim ( ) **Não ( x )**
- 28) Existe comunicação do operador da ETA com outras unidades do sistema? Sim ( ) **Não ( x )** Qual o sistema? \_\_\_\_\_
- 29) Como é feito o monitoramento de segurança da ETA? Somente quando o operador encontra-se no local.

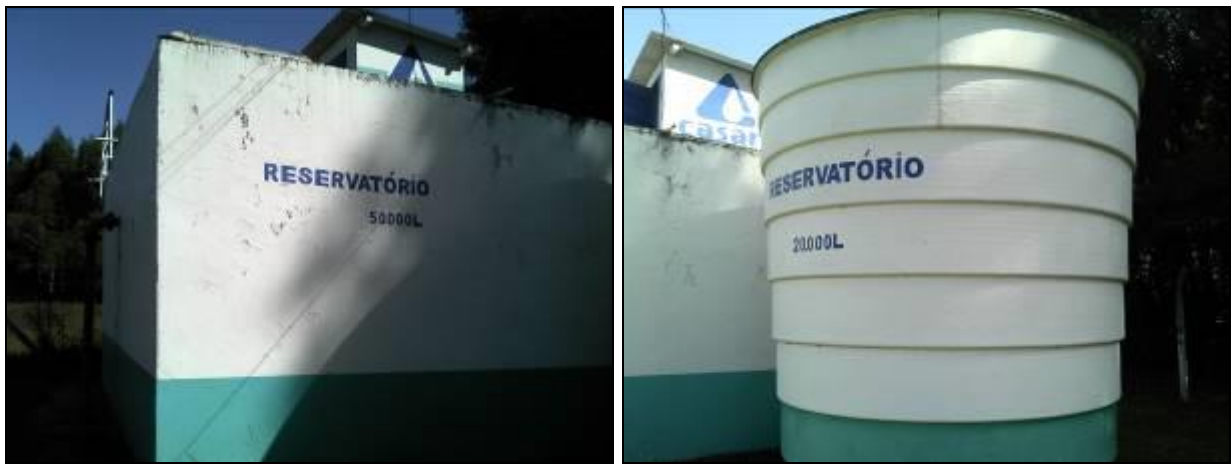
Figura 13: Tanque de contato e Reservatório

- 1) Capacidade dos Reservatórios: 50 m<sup>3</sup> e 20 m<sup>3</sup>.
- 2) O Material do reservatório é: **Fibra ( x ) Concreto ( x )** Outro ( )
- 3) A posição do reservatório é: **Apoiado ( x )** Elevado ( ) Outro ( )
- 4) Existe facilidade de acesso ao local? **Sim ( x )** Não ( )

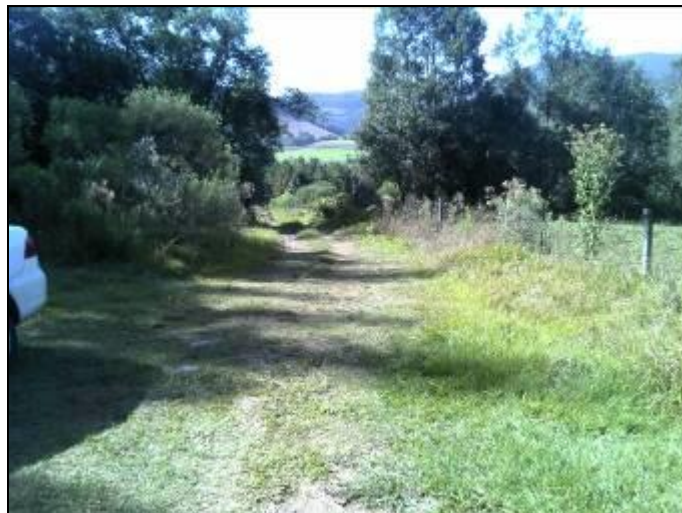
Figura 14: Acesso ao Reservatório

- 5) Existem placas indicativas de propriedade e restrição de uso das áreas dos reservatórios (Resolução AGESAN n<sup>o</sup> 004 - Art.19 - §2<sup>o</sup>)? **Sim ( x )** Não ( ) - Obs.: Placa de restrição de acesso instalada no portão e placas indicativas pintadas nos próprios reservatórios.

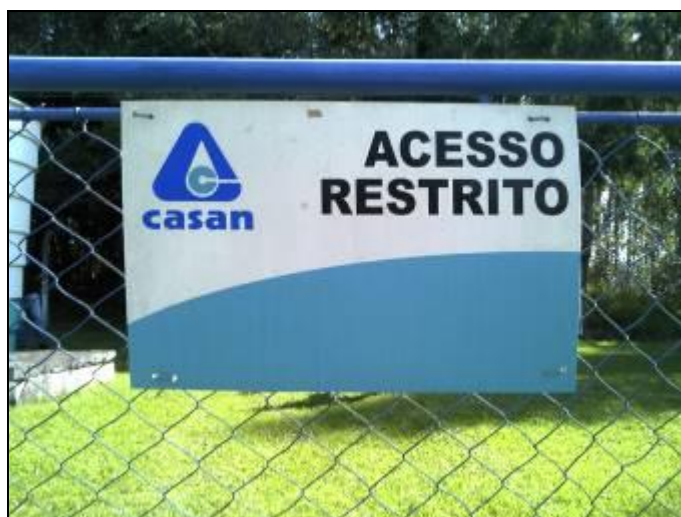
Figura 15: Placa de restrição

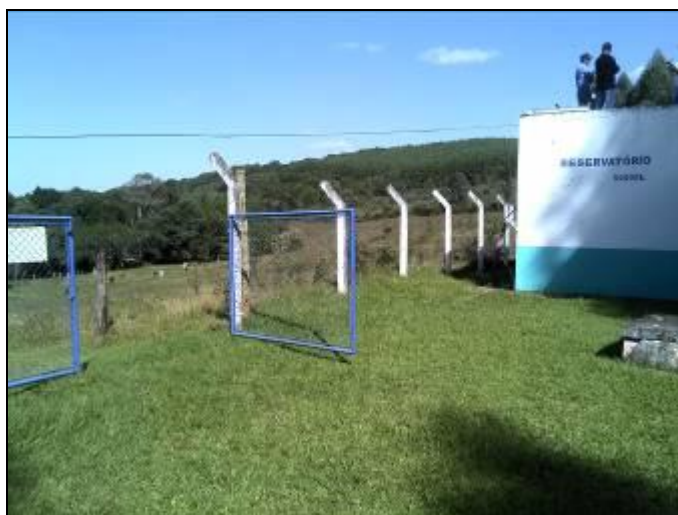
Figura 16: Área totalmente cercada

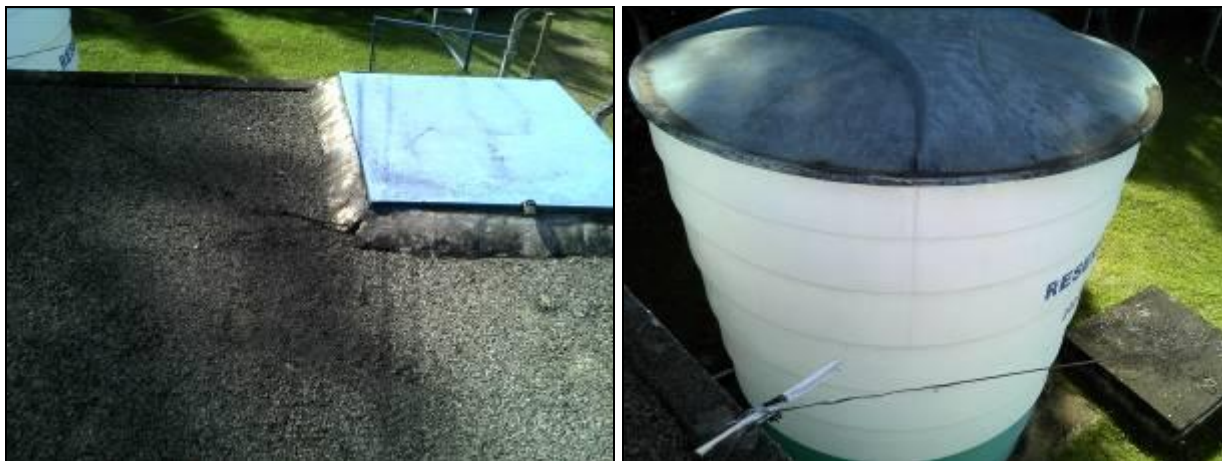
Figura 17: Área de Cobertura dos Reservatórios

- 11) Apresentam para-raios, iluminação e sinalização noturna (Resolução AGESAN Nº11 - Art. 23º)? Sim ( ) **Não ( x )** Encontram-se em boas condições? Sim ( ) Não ( )
- 12) Existe medidor de nível do reservatório em condições adequadas (Resolução AGESAN Nº11 - Art. 23º)? **Sim ( x )** Não ( )
- 13) Quando foi feita a última limpeza? No ano de 2014.

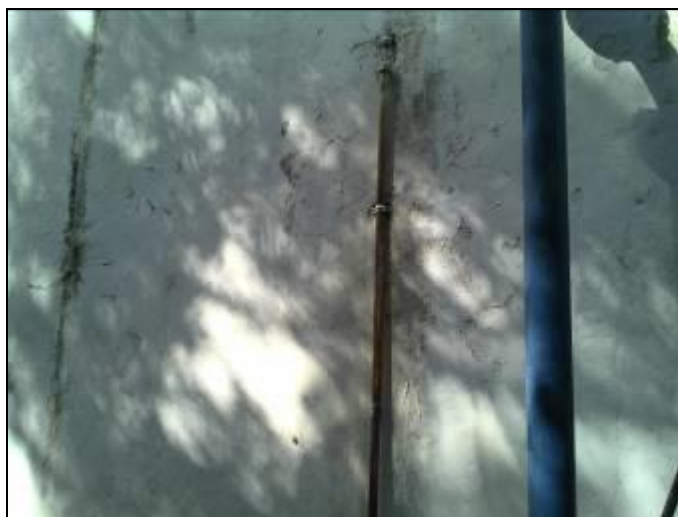
Figura 18: Nível do reservatório
