RELATÓRIO DE FISCALIZAÇÃO

Fiscalização INICIAL dos Serviços de Saneamento Básico

Relatório nº 034/2015

Município de: **CATANDUVAS** / SC

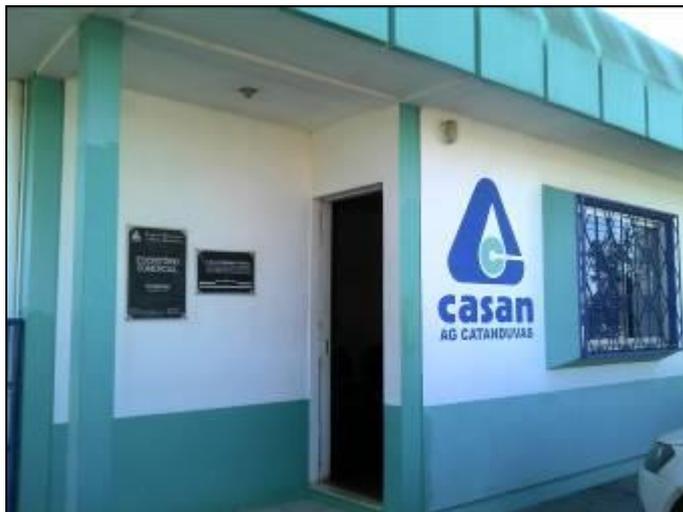
Figura 1: Fachada do escritório

1) Existe identificação de que ali funciona um escritório de atendimento (Lei nº 8.078 Art. 6º)? **Sim (x)** Não ()

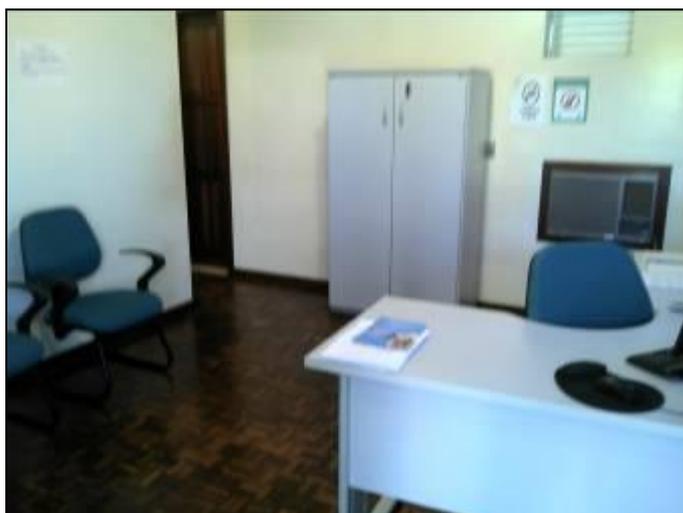
Figura 4: Estrutura do Mobiliário

7) As condições de mobiliário são favoráveis (Resolução AGESAN nº 004 - Art. 127)? **Sim (x)** Não ()

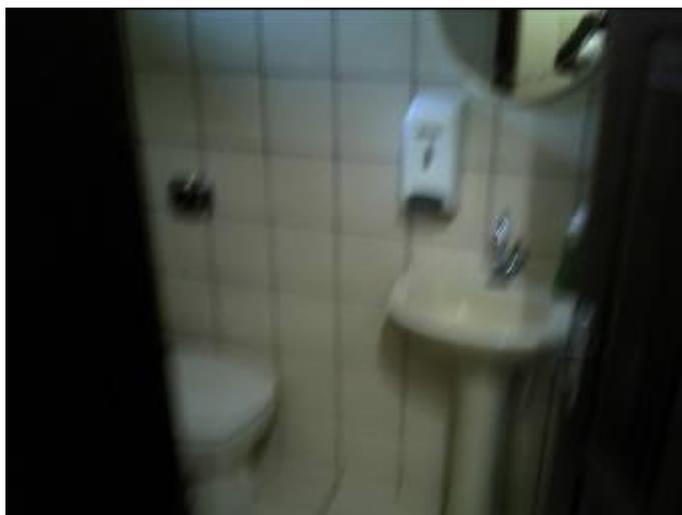
Figura 5: Sanitário de uso coletivo

10) Há sanitários para os usuários (Resolução AGESAN nº 004 - Art. 127)? **Sim (x)** Não () - Encontra-se em boas condições de higiene e limpeza? **Sim (x)** Não () - Obs.: Uso coletivo entre funcionários e usuários; porém não há cartaz que identifica uso aos usuários.

RECOMENDAÇÃO 01: Afixar cartaz indicando ao usuário o uso compartilhado do sanitário.

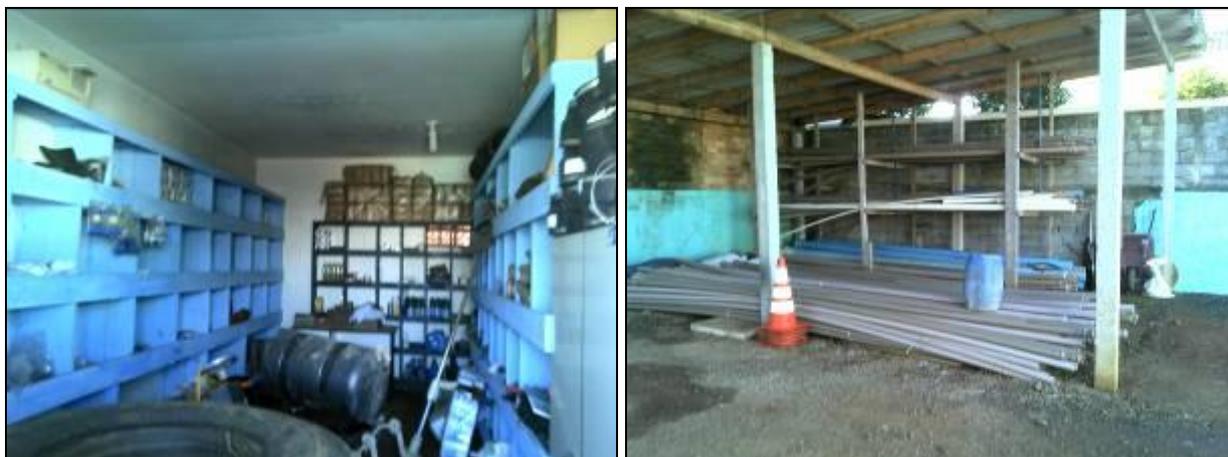
Figura 6: Almoxarifado da Agencia

11) Existe almoxarifado em boas condições? **Sim (x)** Não ()

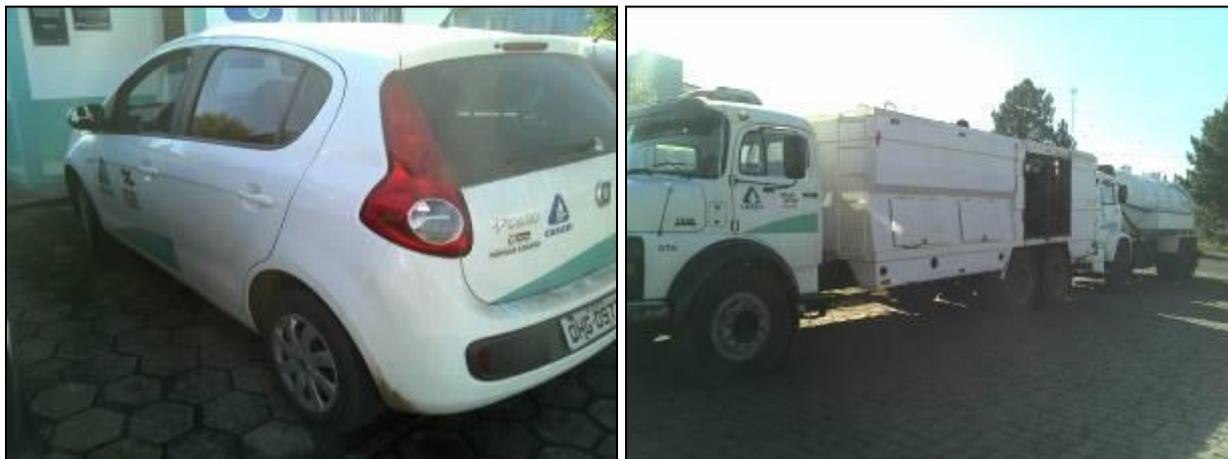
Figura 7: Veículos da agencia

19) Existem veículos para uso dos funcionários³? **Sim (x)** Não ()

RECOMENDAÇÃO 03: Atualizar dados da tabela 4.

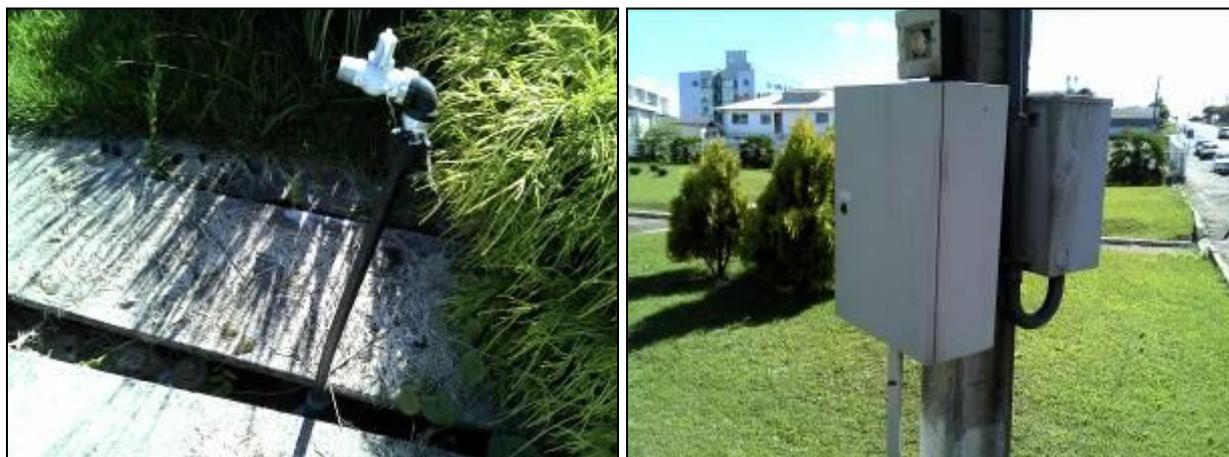
Figura 8: Poço do Padre

- a) Manancial/Captação 1: Poço do Padre (01) - Endereço: Igreja Matriz São Sebastião
Coordenadas geográficas: 27° 04' 21" S / 51° 39' 65" O

- 1) Qual o documento que garante a propriedade ou a posse da área/imóvel ou locação⁷? Área pertencente à Igreja Matriz São Sebastião.
- 2) Manancial é: **Subterrâneo (x)** Superficial ()
- 3) Qual a capacidade de produção da Unidade? 7 m³/h.
- 4) Onde é tratada a água deste manancial? Casa de química.
- 5) Existe Outorga de Uso (Lei nº 9.433/97 - Art. 12º)? Sim () **Não (x)**

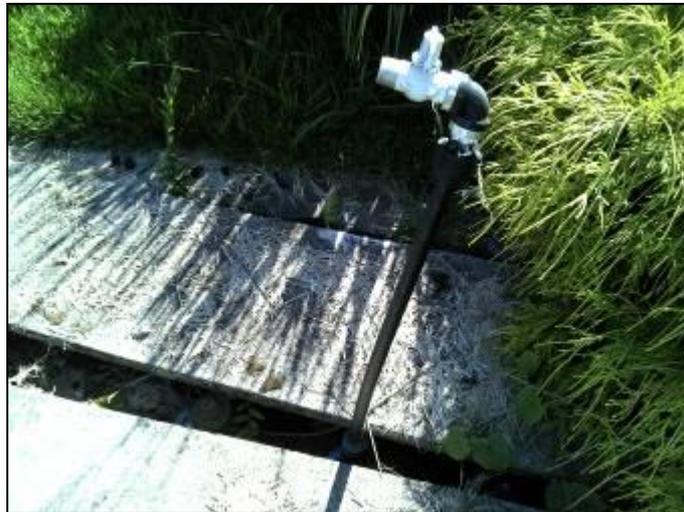
Figura 9: Poço sem isolamento

7) Existe cerca de proteção da área do manancial (Resolução AGESAN nº11- Art. 10º)? Sim
() **Não (x)**

RECOMENDAÇÃO 07: Providenciar isolamento da área.

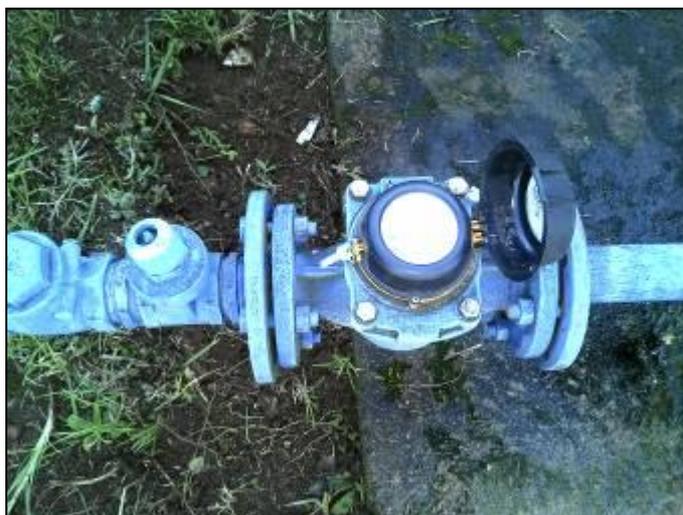
Figura 10: Poço polícia

b) Manancial/Captação 2: Poço polícia (02) - Endereço: Rua Almirante Barroso - Centro
Coordenadas geográficas: 27° 04' 20" S / 51° 39' 47" O

- 1) Qual o documento que garante a propriedade ou a posse da área/imóvel ou locação⁸?
Área pertencente à Polícia.
- 2) O manancial é: **Subterrâneo (x)** Superficial ()
- 3) Qual a capacidade de produção da Unidade? 9,7 m³/h.
- 4) Onde é tratada a água deste manancial? Casa de química.
- 5) Existe Outorga de Uso (Lei nº 9.433/97 - Art. 12º)? Sim () **Não (x)**

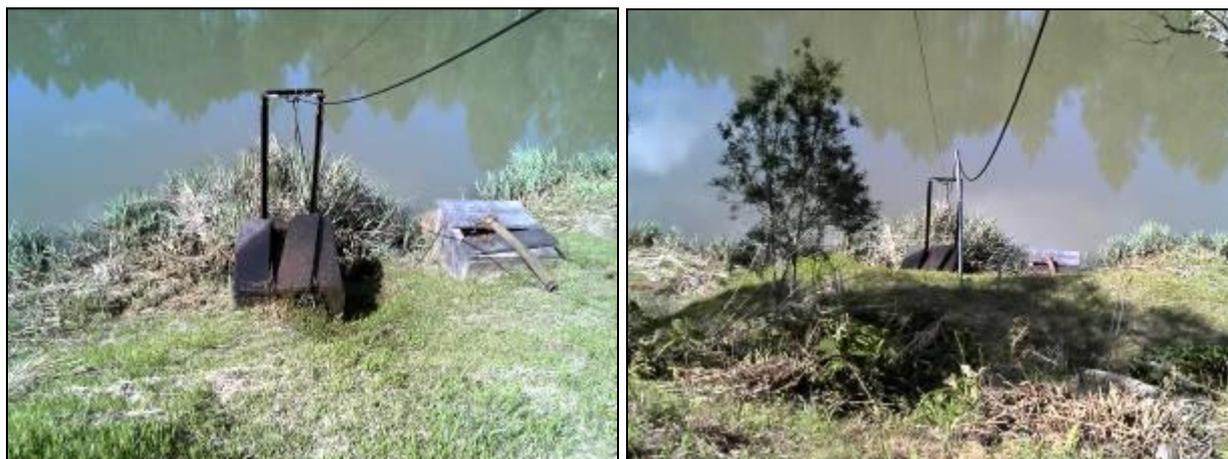
Figura 11: Captação Rio Catanduva

c) Manancial/Captação : Rio Catanduva - Endereço: Estrada Ervateira Regina

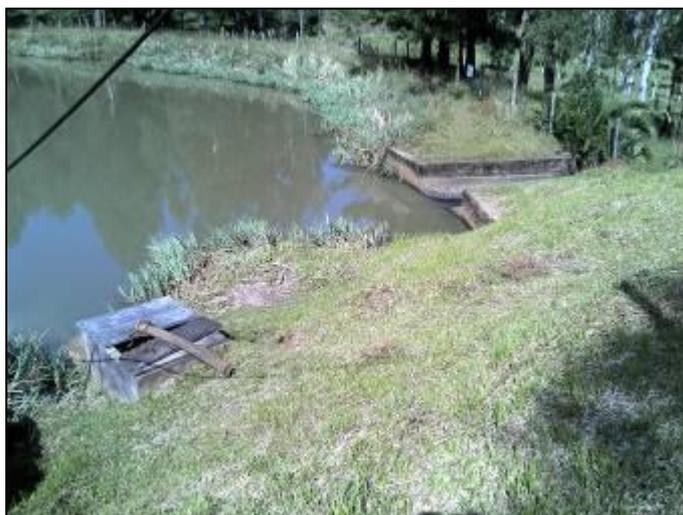
Figura 12: Entorno do Manancial

7) Existe cerca de proteção da área do manancial (Resolução AGESAN nº11- Art. 10º)? **Sim (x)** Não ()

- 8) O tipo de captação é adequado (NBR 12.213)? **Sim (x)** Não ()
- 9) As condições operacionais da captação são adequadas (Resolução AGESAN nº11 Art. 11º)? **Sim (x)** Não ()
- 10) Existe facilidade de acesso ao local (Resolução AGESAN nº11 - Art. 11º)? Sim () Não ()
- Obs.: Rampa de acesso perigosa.

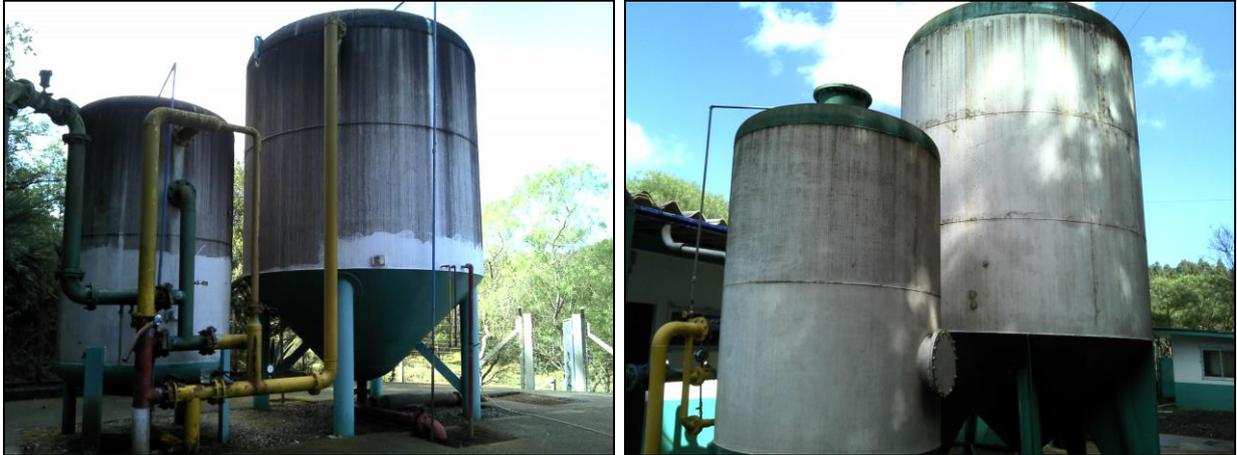
Figura 14: Vista geral da ETA

- 1) Qual o documento que garante a propriedade ou a posse da área/imóvel ou locação¹⁰? Propriedade da concessionária.
- 2) Qual região é atendida por esta Estação? Toda área urbana.
- 3) Qual é o volume produzido pela ETA diariamente? 35 L/s.
- 4) Qual o horário de funcionamento da ETA? 12 horas com operador.
- 5) A ETA possui licenciamento do órgão AMBIENTAL para funcionamento (Conama 237/97 Anexo 1)? Sim () Não (x) - Nº: _____

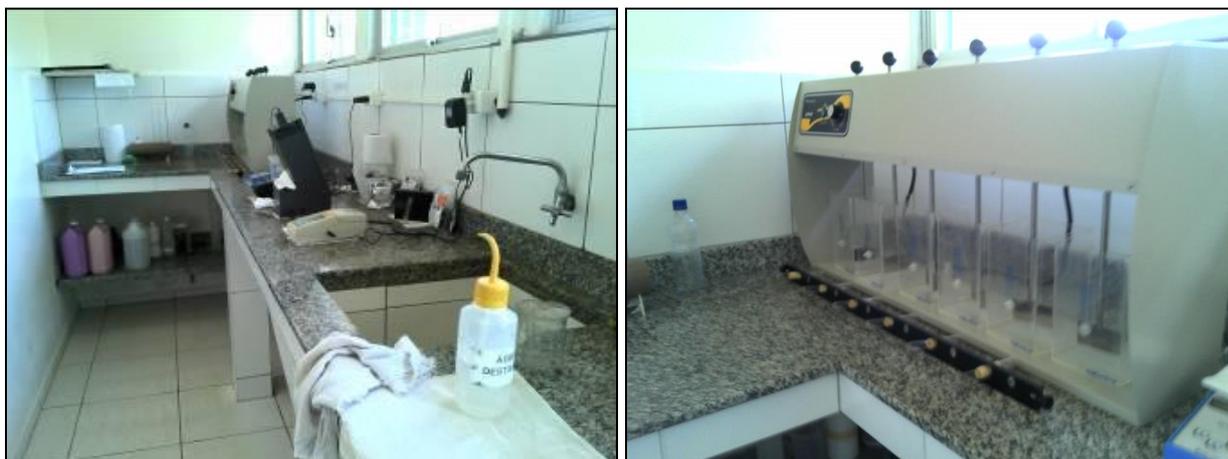
Figura 15: Laboratório da ETA

- 6) O acesso à ETA está em boas condições (Resolução AGESAN Nº11 - Art. 15º)? **Sim (x)**
Não ()
- 7) As condições do Laboratório são adequadas? **Sim (x)** Não ()

8) Quais parâmetros são analisados na ETA local? **Cloro (x) / Flúor (x) / pH (x) / Cor (x) / Turbidez (x)** / Outros: _____.

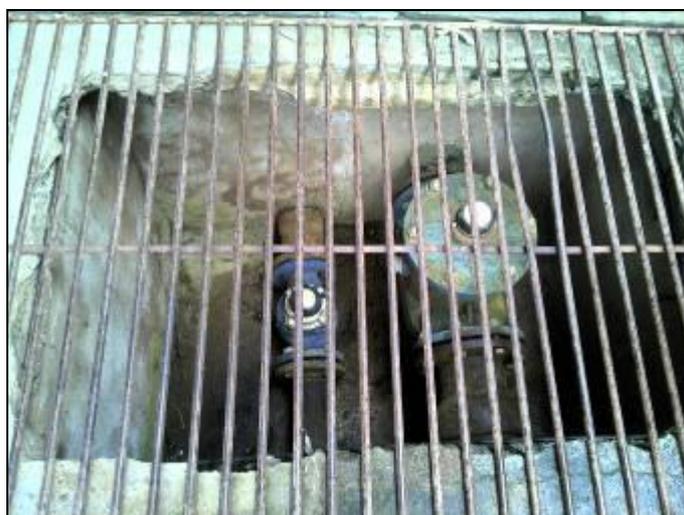
Figura 16: Macro medidor

11) Existe Macromedição na saída (Res. AGESAN nº11 - Art. 17º)? **Sim (x)** Não ()

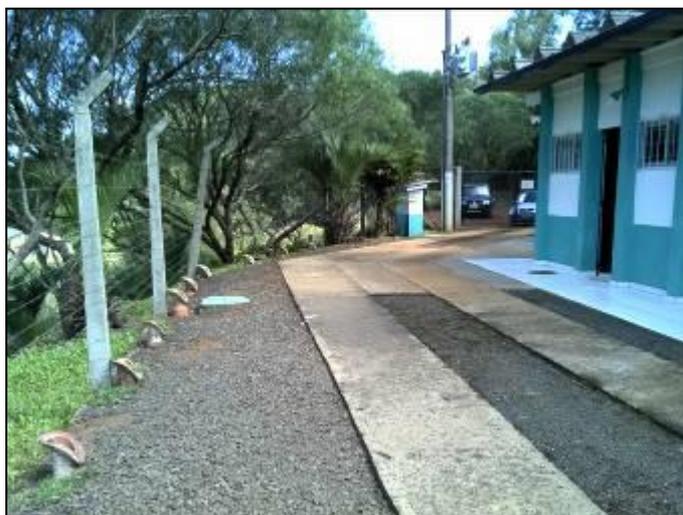
Figura 17: Proteção entorno da ETA

13) Existe cerca de proteção da ETA em bom estado de conservação (Resolução AGESAN Nº11 - Art. 15º)? **Sim (x)** Não ()

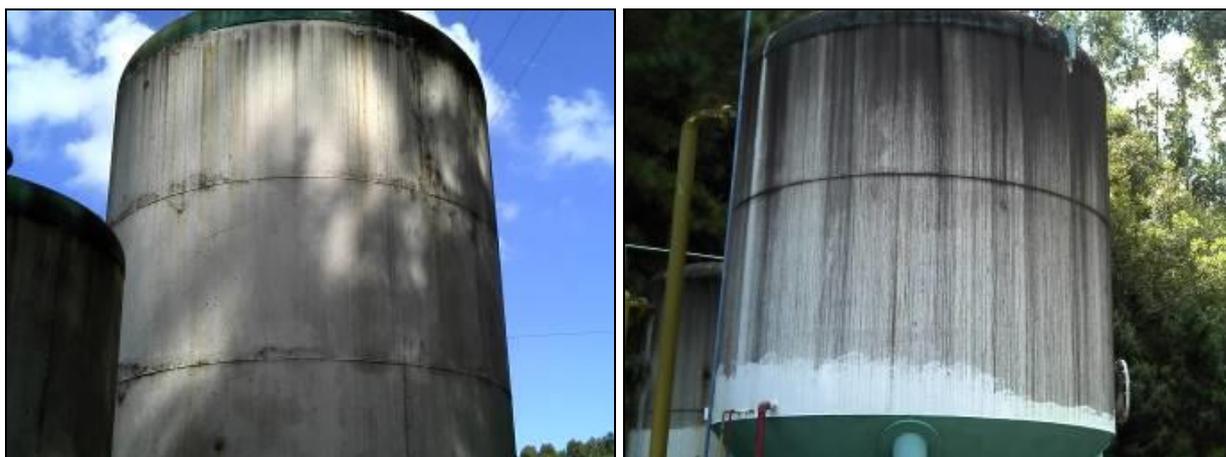
Figura 18: Decantador da ETA

- 19) O lodo lançado pelos decantadores/filtros é disposto de forma adequada? Sim () **Não (x)**
- 20) Com que frequência ocorre a limpeza? O filtro de duas a três vezes ao dia, e o decantador cerca de uma vez por mês (conforme necessidade).

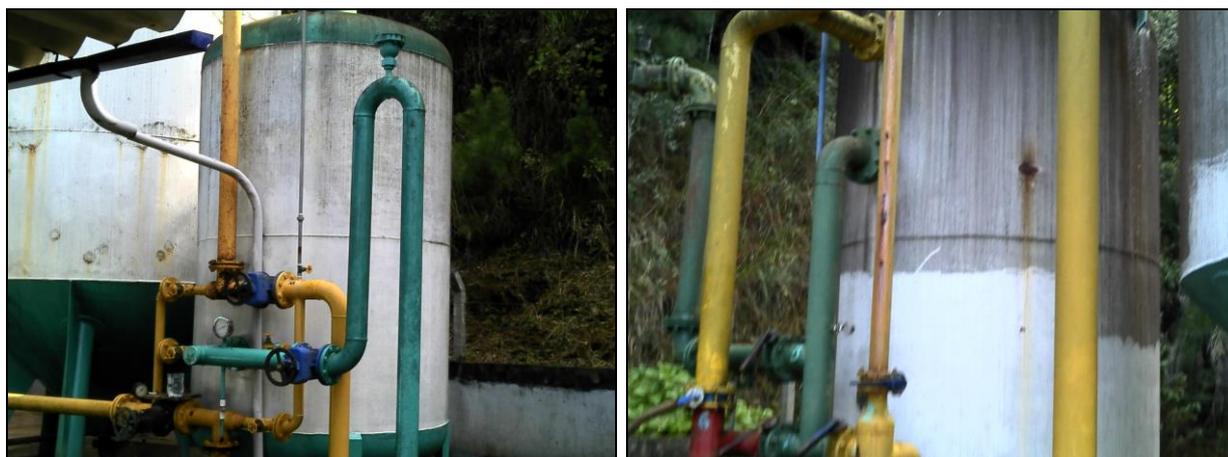
Figura 19: Filtros da ETA

21) Os filtros estão em boas condições (Resolução AGESAN nº11 - Art. 15º)? **Sim (x)** Não ()
() N° de filtros: 01 filtro.

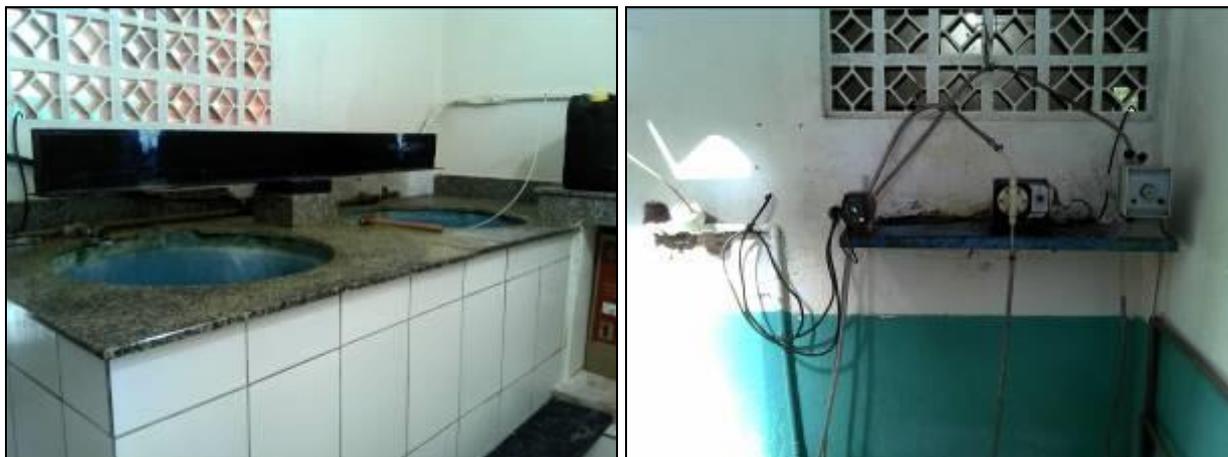
Figura 20: Casa de Química da ETA

24) A estrutura do prédio da casa de química está aparentemente segura (Resolução AGESAN nº11 Art. 15º)? **Sim (x)** Não ()

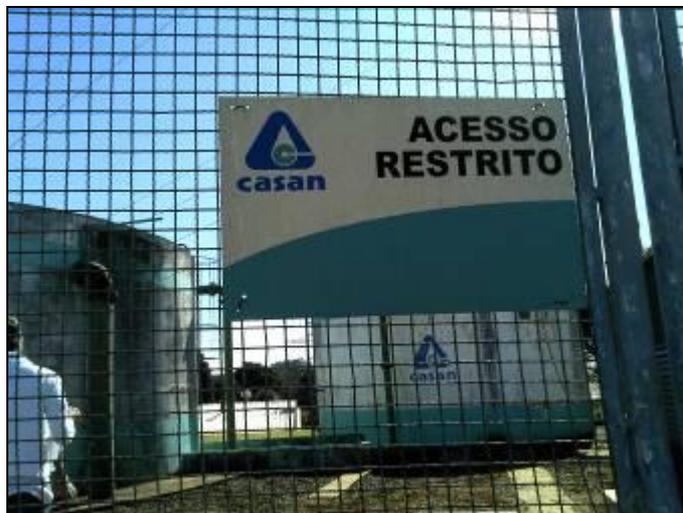
Figura 22: Placa de Restrição do reservatório 2

- 3) A posição do reservatório é: **Apoiado (x)** Elevado () Outro ()
- 4) Existe facilidade de acesso ao local? **Sim (x)** Não ()
- 5) Existem placas indicativas de propriedade e restrição de uso das áreas dos reservatórios (Resolução AGESAN nº 004 - Art.19 - §2º)? **Sim (x)** Não ()

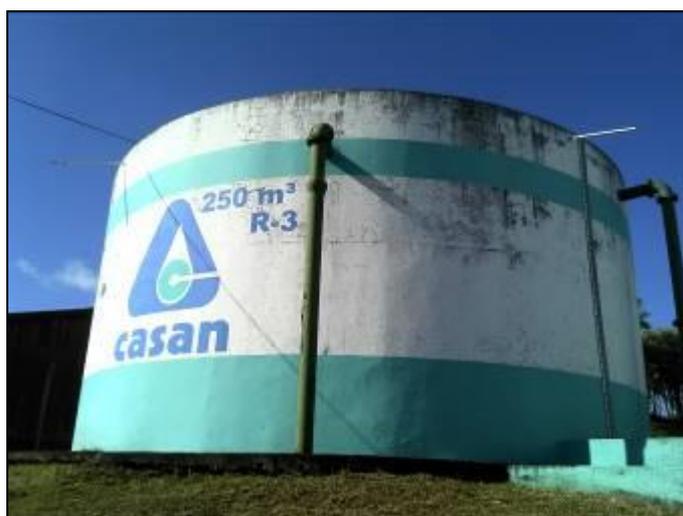
Figura 25: Reservatório R-03

1) Capacidade do Reservatório: 250 m³.

2) O Material do reservatório é: Fibra () **Concreto (x)** Outro ()

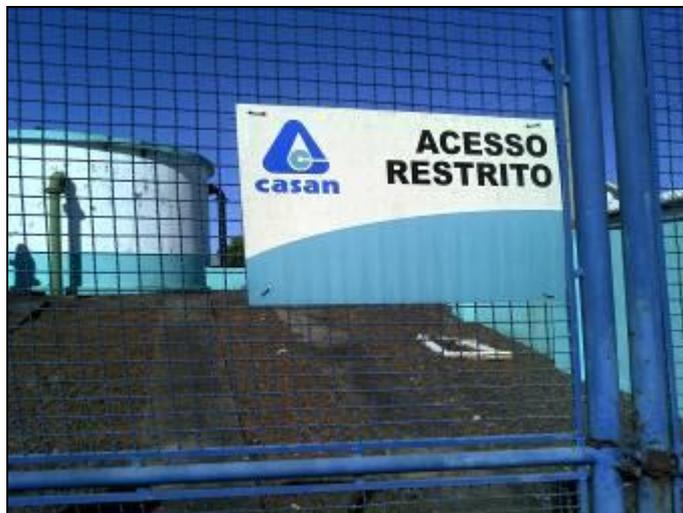
Figura 26: Placas de restrição e identificação no R-03

- 3) A posição do reservatório é: **Apoiado (x)** Elevado () Outro ()
- 4) Existe facilidade de acesso ao local? **Sim (x)** Não ()
- 5) Existem placas indicativas de propriedade e restrição de uso das áreas dos reservatórios (Resolução AGESAN nº 004 - Art.19 - §2º)? **Sim (x)** Não ()

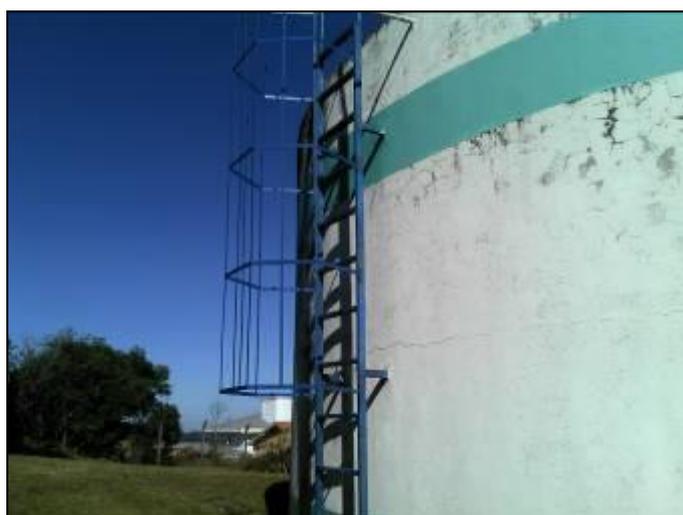
Figura 27: Escada de acesso ao Reservatório

- 6) As condições de limpeza dos entornos são adequadas (Resolução AGESAN nº11 - Art. 23º)? **Sim (x)** Não ()
- 7) As áreas estão devidamente cercadas e trancadas (Resolução AGESAN nº11 - Art. 23º)? **Sim (x)** Não ()
- 8) Existem escadas em boas condições de uso (Resolução AGESAN nº11 - Art. 23º)? **Sim (x)** Não ()

- 9) Existe guarda-corpo nas áreas de visitação (Resolução AGESAN Nº11 Art. 23º)? Sim ()
Não (x)

RECOMENDAÇÃO 26: Instalar guarda-corpos visto a facilidade de acesso pela escada.

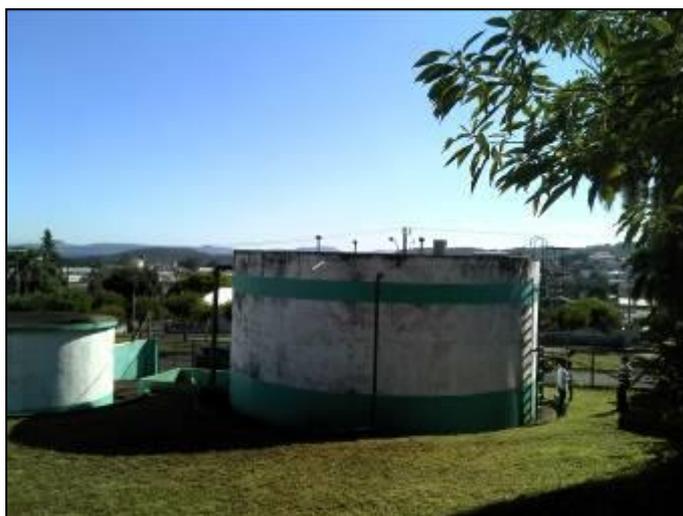
Figura 28: Cobertura do Reservatório

10) As áreas de cobertura encontram-se em condições adequadas (Resolução AGESAN N°11 - Art. 23°)? **Sim (x)** Não ()

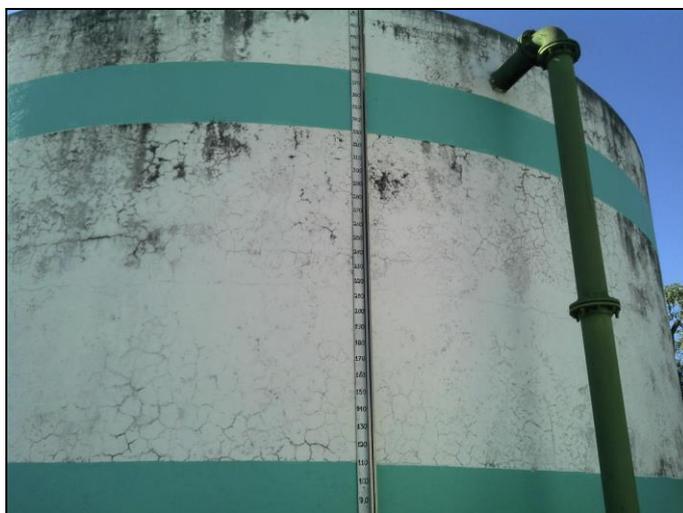
Figura 29: Nível do reservatório

12) Existe medidor de nível do reservatório em condições adequadas (Resolução AGESAN N°11 - Art. 23°)? **Sim (x)** Não () - Obs.: Régua de nível e Telemetria.

13) Quando foi feita última limpeza? 31/03/2015. É feita limpeza uma vez ao ano.

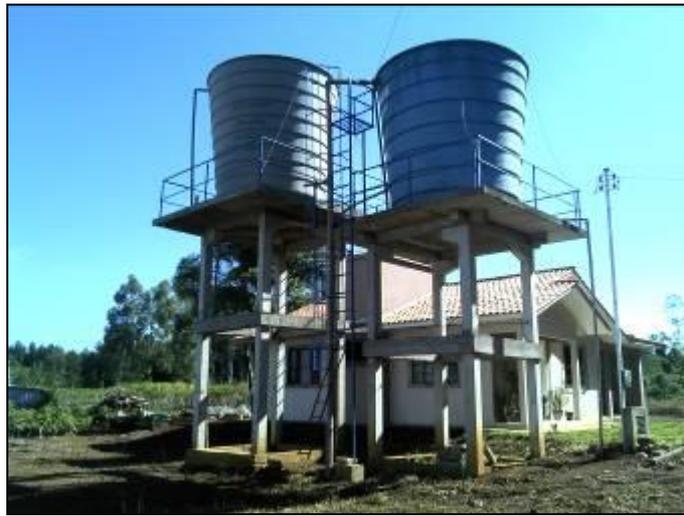
Figura 30: R-4

- 1) Capacidade dos Reservatórios: 20 m³ cada.
- 2) O Material do reservatório é: **Fibra (x)** Concreto () Outro ()
- 3) A posição do reservatório é: Posição: Apoiado () **Elevado (x)** Outro ()
- 4) Existe facilidade de acesso ao local? **Sim (x)** Não ()
- 5) Existem placas indicativas de propriedade e restrição de uso das áreas dos reservatórios (Resolução AGESAN n° 004 - Art.19 - §2º)? Sim () **Não (x)**

RECOMENDAÇÃO 28: Providenciar isolamento da área.

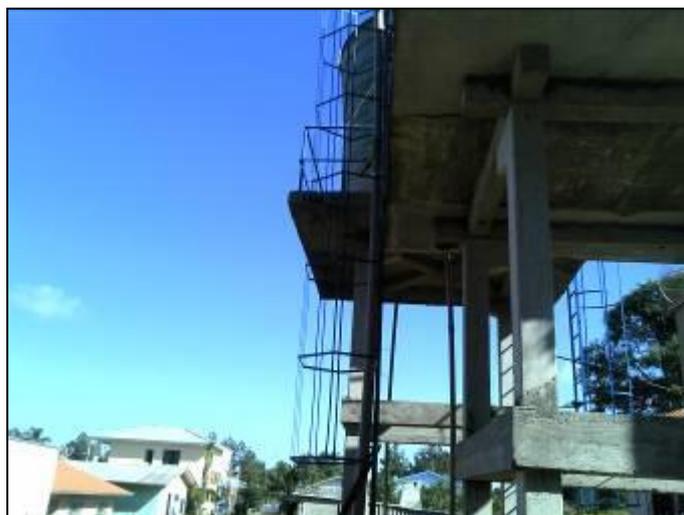
Figura 31: Escada de acesso ao R-4

- 8) Existem escadas em boas condições de uso (Resolução AGESAN n°11 - Art. 23º)? **Sim (x)** Não ()

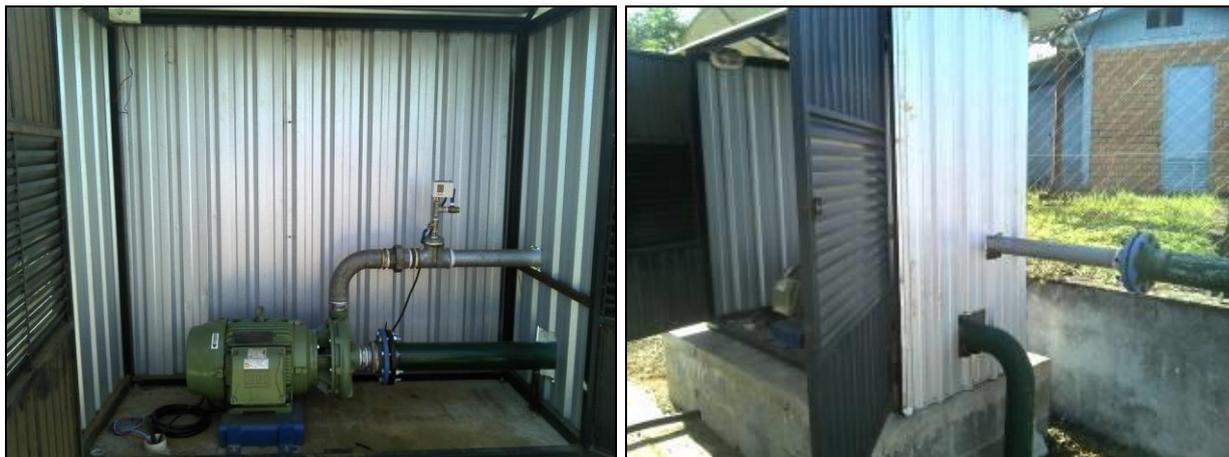
Figura 32: Booster junto R2

- 1) Qual a capacidade de recalque da unidade? 20 CV.
- 2) Em operação no momento da visita? **Sim (x)** Não ()
- 3) Existe facilidade de acesso ao local? **Sim (x)** Não ()
- 4) Estão devidamente identificadas? Sim () **Não (x)**

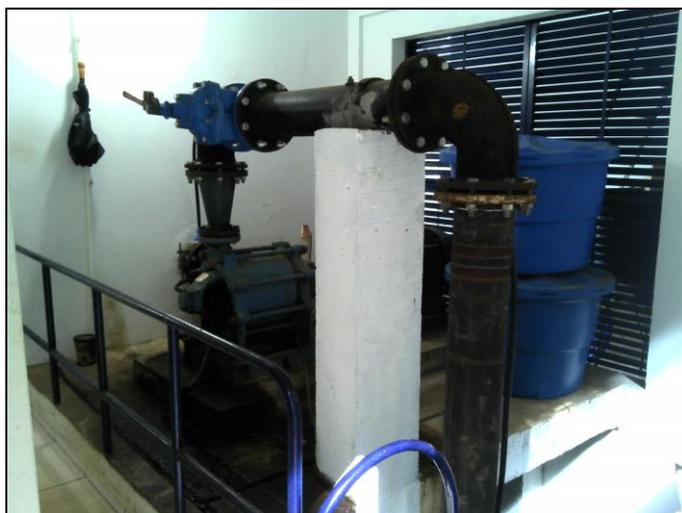
Figura 34: ERAT ETA Parte Alta

1) Qual a capacidade de recalque da unidade? Não informado.

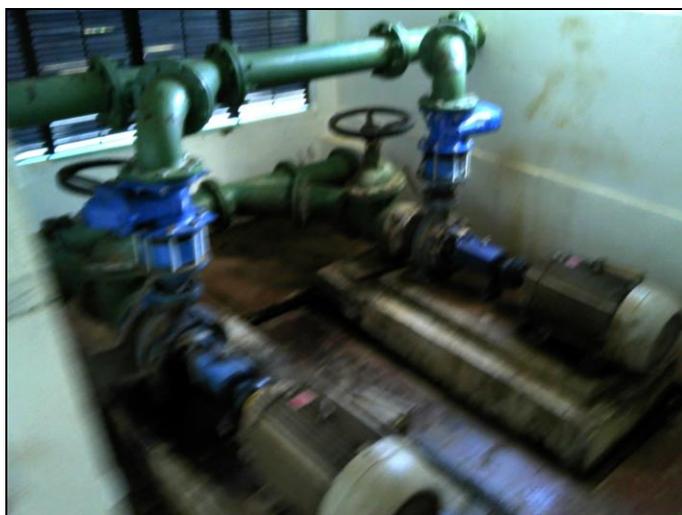
Figura 35: ERAT ETA R2

1) Qual a capacidade de recalque da unidade? Não informado.

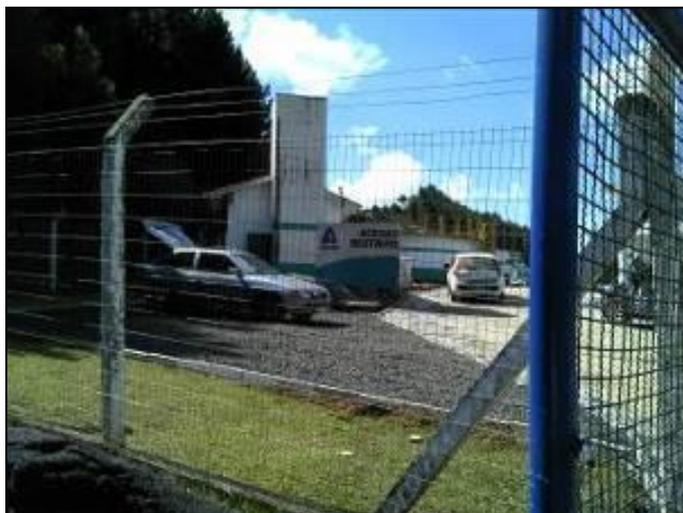
Figura 37: Placa da ETE

15) Existe placa indicativa do local, identificando a área pertencente à CONCESSIONÁRIA e com as condições de restrição da área? **Sim (x)** Não ()

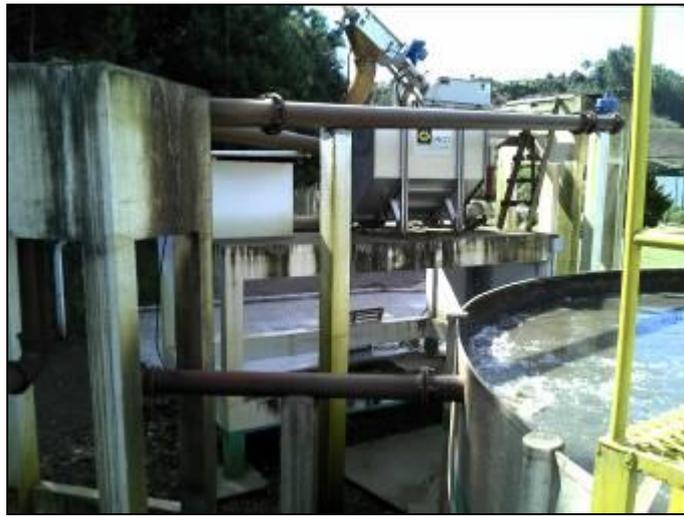
Figura 38: Equipamento de tratamento preliminar

Observação: O equipamento de tratamento preliminar da ETE está em fase de instalação para melhorar a qualidade do efluente bruto que é direcionado aos lodos ativados.

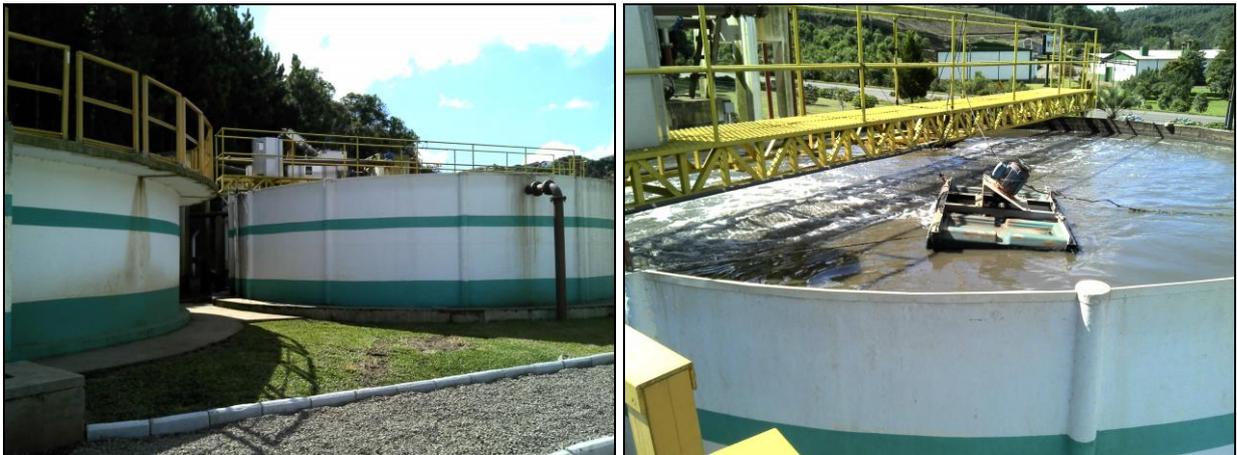
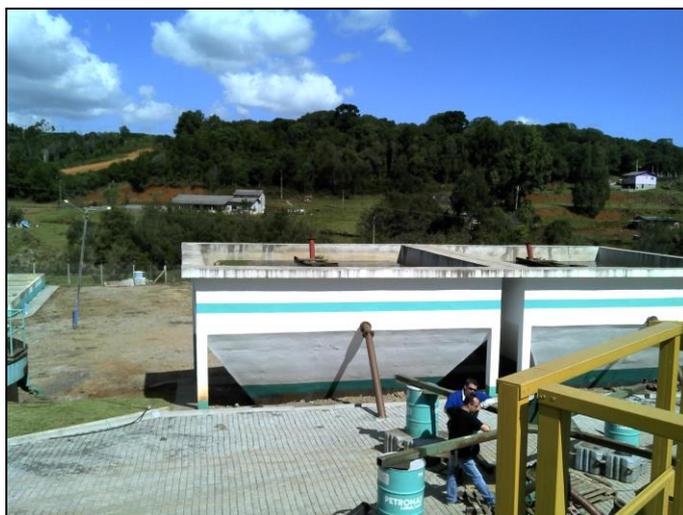
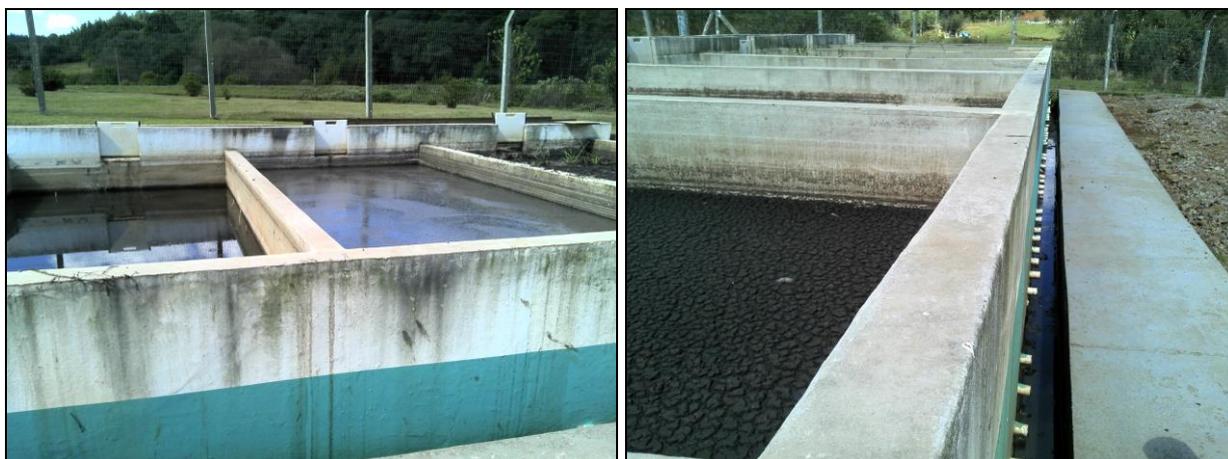
- Unidade de pré-tratamento.
- Tratamento biológico: 2 aeradores, 2 decantadores.
- Descarte do lodo: Leito de secagem.

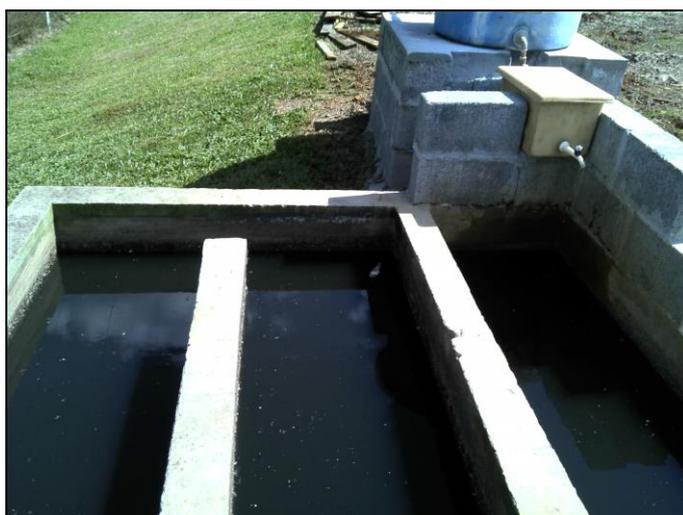
Figura 42: Sistema de desinfecção

19) Possui sistema de desinfecção? **Sim (x)** Não ()

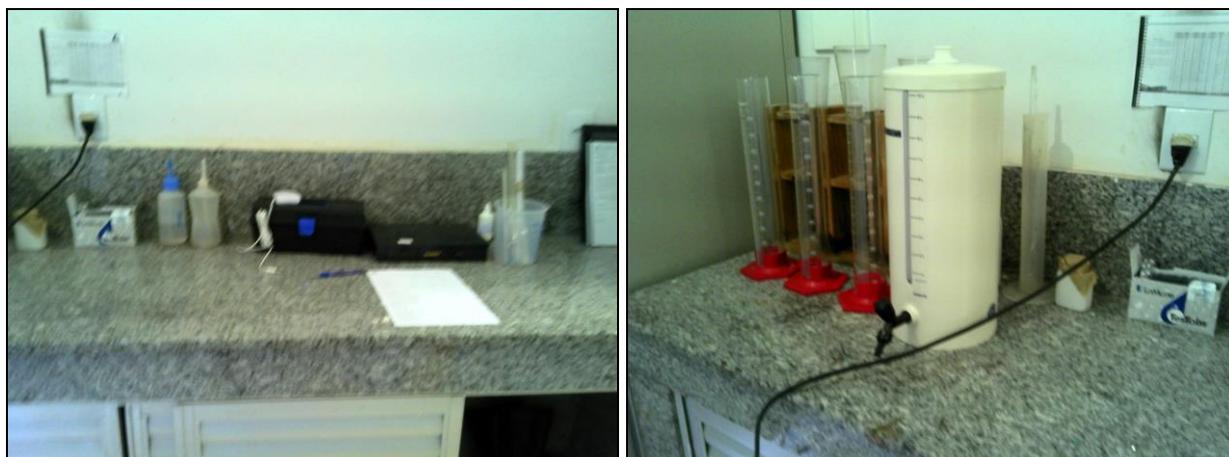
Figura 43: Laboratório para controle

22) As condições de organização e limpeza do laboratório são boas (Resolução AGESAN Nº11- Art. 42º)? **Sim (x)** Não ()

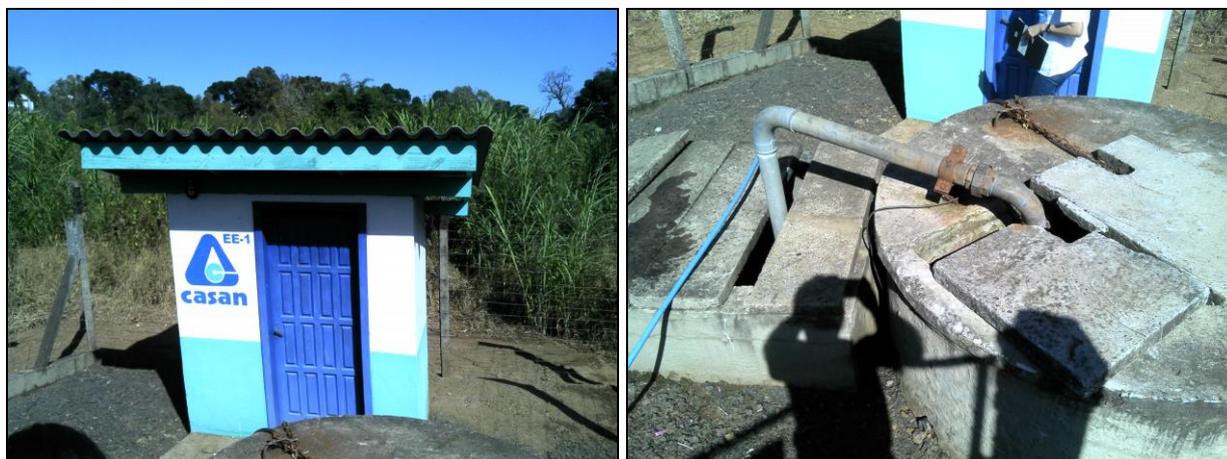
Figura 44: EEE 01

- 1) Em operação no ato da vistoria? **Sim (x)** Não ()
- 2) Terreno é da Concessionária? **Sim (x)** Não ()
- 3) Frequência da manutenção: Todo dia operador visita a elevatória.
- 4) Ficha de registro das operações: **Sim (x)** Não ()
- 5) Origem do resíduo: EEE 04 + local.
- 6) Destino do Resíduo: Gradeamento -> ETE.
- 7) Quantidade de bombas: Uma bomba.
- 8) Potência: Não Informado.

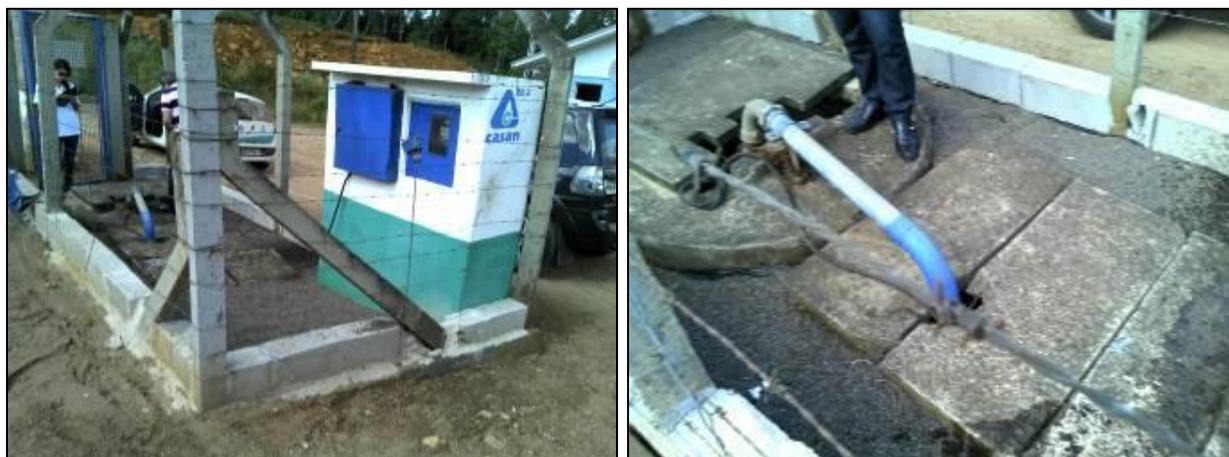
Figura 46: EEE 02

-
- 1) Em operação no ato da vistoria? **Sim (x)** Não ()
 - 2) Terreno é da Concessionária? Sim () **Não (x)** Via pública.
 - 3) Frequência da manutenção: Todo dia operador visita a elevatória.
 - 4) Ficha de registro das operações: **Sim (x)** Não ()
 - 5) Origem do resíduo: Local.
 - 6) Destino do Resíduo: Gradeamento -> ETE.
 - 7) Quantidade de bombas: Uma bomba.
 - 8) Potência: Não Informado.

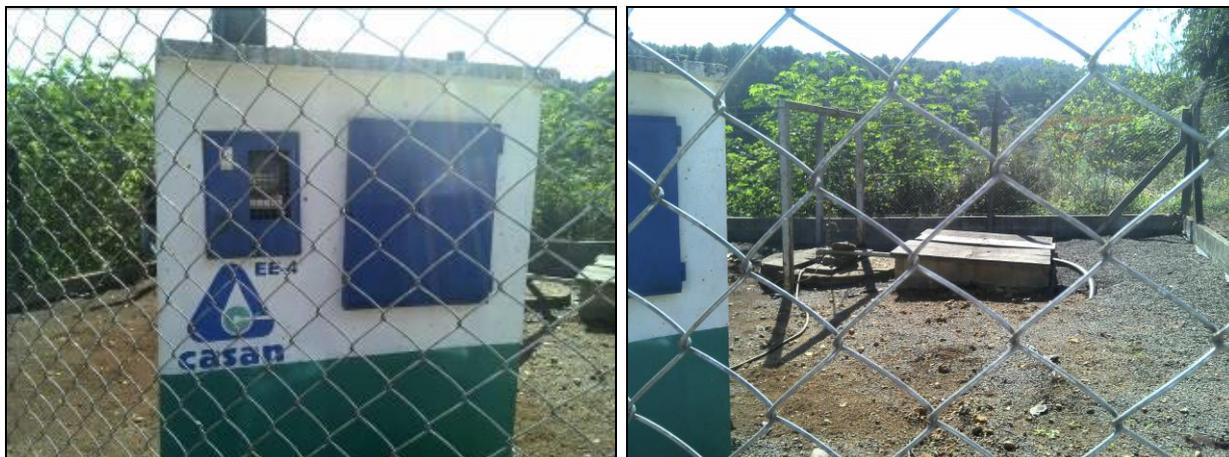
Figura 48: EEE 04

- 1) Em operação no ato da vistoria? **Sim (x)** Não ()
- 2) Terreno é da Concessionária? **Sim (x)** Não ()
- 3) Frequência da manutenção: Todo dia operador visita a elevatória.
- 4) Ficha de registro das operações: **Sim (x)** Não ()
- 5) Origem do resíduo: Local.
- 6) Destino do Resíduo: Gradeamento -> ETE.
- 7) Quantidade de bombas: Duas bombas.
- 8) Potência: Não Informado.

- 9) Medição do nível: Boia de nível.
- 10) Possui gradeamento no local: Sim () **Não (x)**
- 11) Sistema de telemetria: Sim () **Não (x)**
- 12) Possui extravasor: **Sim (x)** Não ()
- 13) Há placas de identificação/restrição: **Sim (x)** Não ()
- 14) Poço úmido isolado: **Sim (x)** Não ()
- 15) Medidor de energia protegido: **Sim (x)** Não ()
- 16) Casa de comando protegida: **Sim (x)** Não ()
- 17) Há vazamentos: Sim () **Não (x)**

18) Há problemas com os extremantes: Odor () Barulho() **Não (x)**

RECOMENDAÇÃO 51: Informar sobre as potências das bombas.

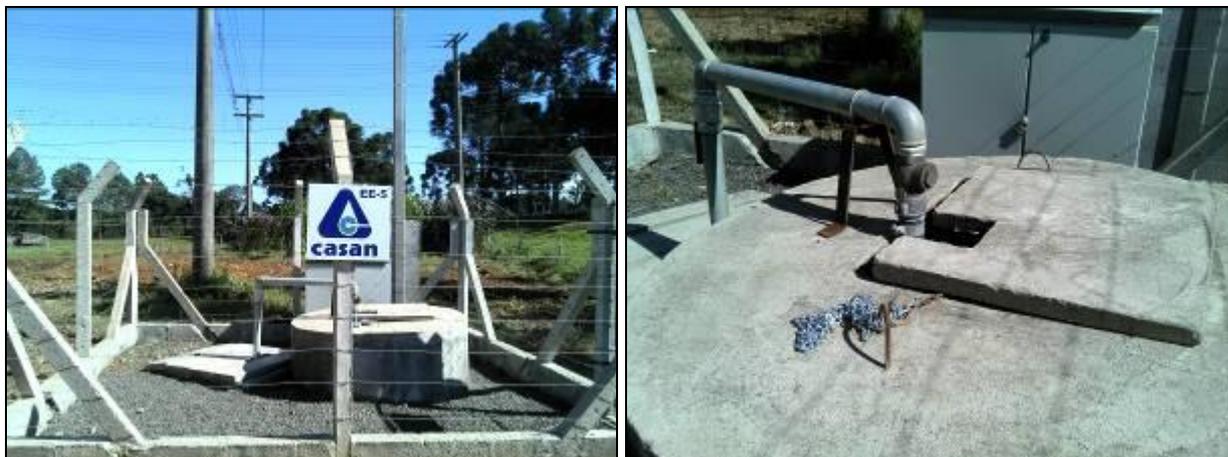
Figura 49: EEE 05

1) Em operação no ato da vistoria? **Sim (x)** Não () – Obs.: Elevatória nova.
