## **RELATÓRIO DE FISCALIZAÇÃO**

### **Fiscalização de EMERGENCIAL.EVENTUAL dos Serviços de Saneamento Básico**

Relatório nº 045/2015

Município: **TIJUCAS /SC**

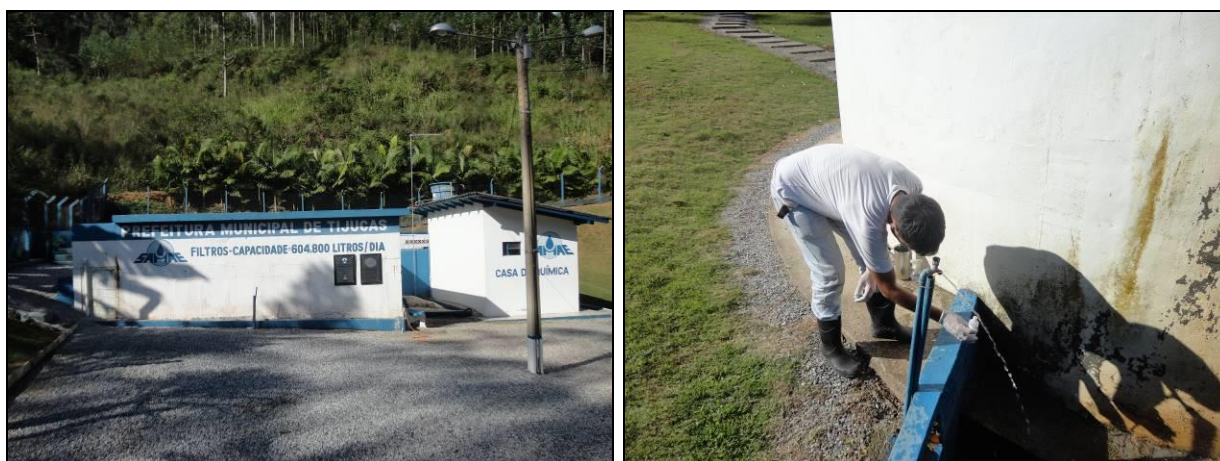
**Figura 3: Coleta de água na ETA Oliveira (10/06/2015)**

Como é possível visualizar na tabela, as duas ETAs apresentaram problemas semelhantes. A cor aparente, resultante da existência de sólidos dissolvidos, foi encontrada acima do Valor Máximo Permitido (VMP = 15 uH) nos dois locais, merecendo atenção da concessionária que deve adequar o parâmetro à legislação vigente.

Já o cloro residual, responsável pela desinfecção, foi encontrado acima da faixa recomendada pelo Ministério da Saúde (entre 0,2 e 2,0 mg.L<sup>-1</sup>), porém não ultrapassa o Valor Máximo Permitido (5 mg.L<sup>-1</sup>). Como o ponto de coleta das amostras é na saída do tratamento, é esperado que na rede de distribuição o teor de cloro residual fique dentro do recomendável, uma vez que o valor de cloro decai ao longo do sistema de distribuição devido à perda para atmosfera através de superfícies livres (reservatórios abertos), presença de substâncias inorgânicas e orgânicas oxidáveis e pH e temperatura da água.

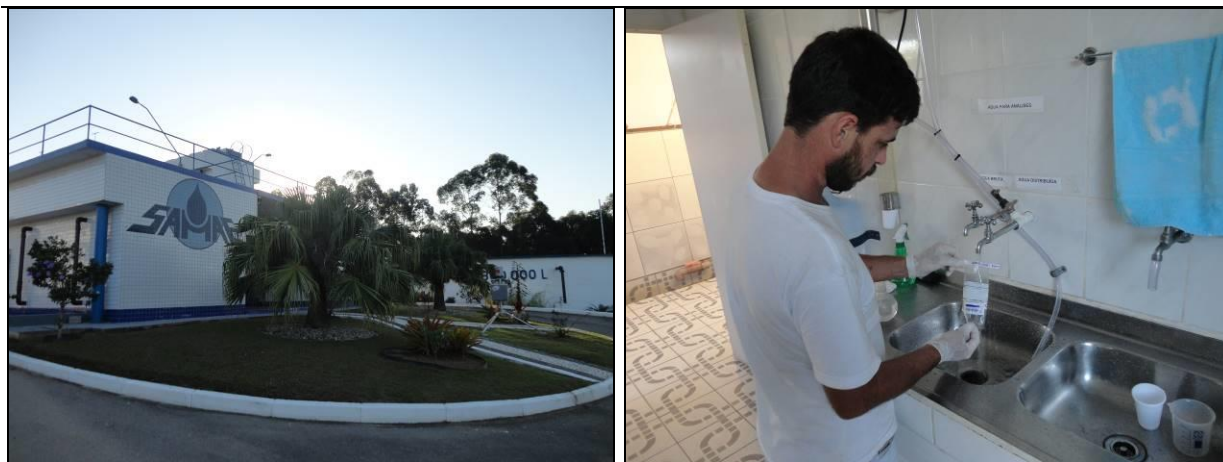
Figura 4: Coleta de água na ETA Itinga (10/06/2015)

Somente a ETA Itinga apresentou o Ferro total acima do Valor Máximo Permitido (VMP = 0,3 mg.L<sup>-1</sup>), fato que deve ser investigado pela concessionária para que o metal não persista ao longo do sistema de distribuição.

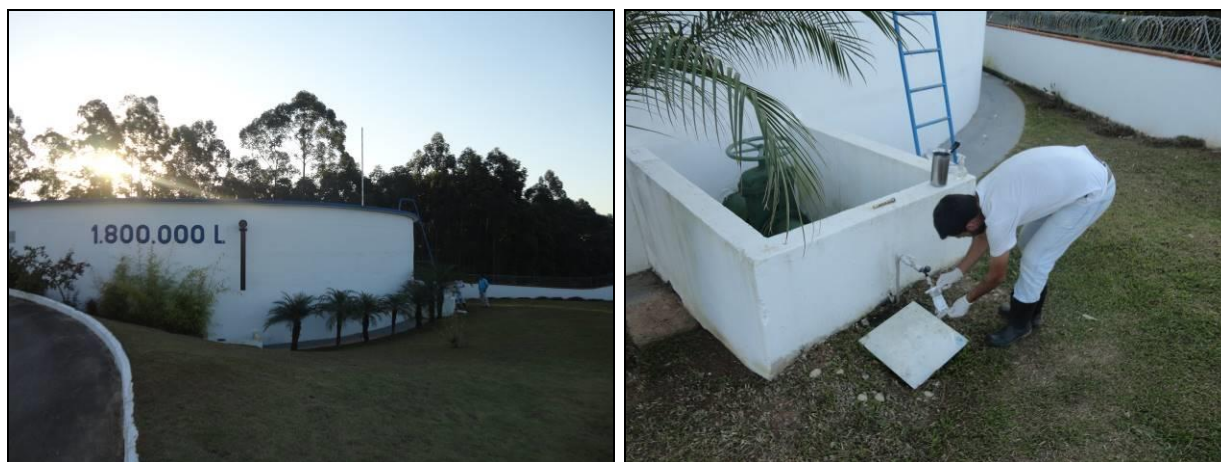
Figura 5: Coleta de água no Reservatório da ETA Itinga (10/06/2015)

Os mesmos parâmetros em desacordo com a Portaria nº 2.914/2011 encontrados na ETA Itinga, também foram verificados no Reservatório Itinga. A cor aparente e o Ferro total estão acima do Valor Máximo Permitido; e o cloro residual está acima do recomendado pelo Ministério da Saúde. Desta forma, a concessionária deve sanar a persistência desses

parâmetros ao longo do sistema de distribuição para fornecer à população água potável dentro dos parâmetros exigidos pelo Ministério da Saúde.

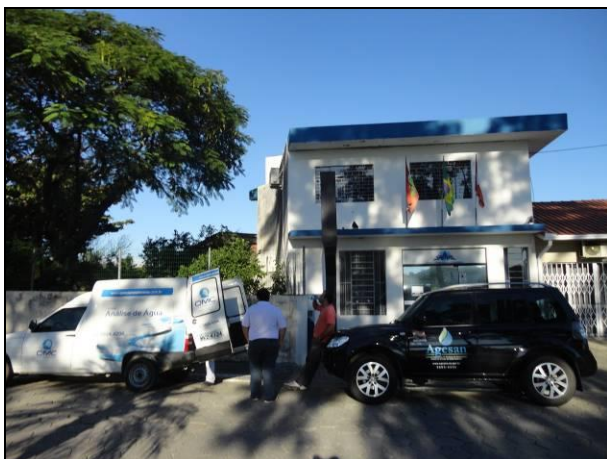
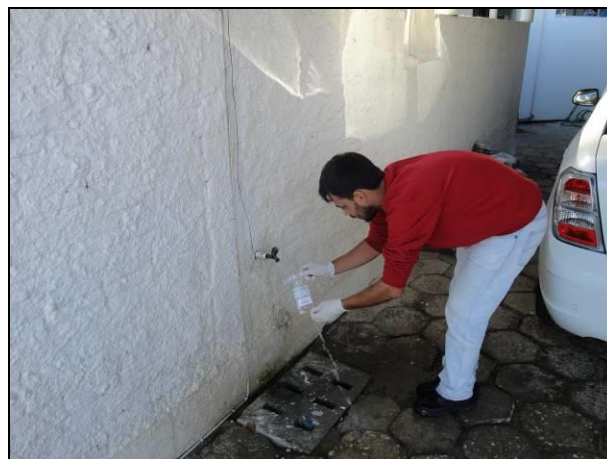
**Figura 6: Coleta de água no SAMAE (10/06/2015)**

Maiores problemas foram encontrados em relação ao Ferro total que apresenta valores em desacordo com o Ministério da Saúde (VMP = 0,3 mg.L<sup>-1</sup>) em todos os seis pontos da rede de distribuição analisados. Sabe-se que o metal ferro apesar de não ser comprovado seu efeito tóxico ao ser humano, traz diversos problemas para o abastecimento público, pois confere cor e sabor a água e provoca manchas em roupas e utensílios.

É recomendado pelo Ministério da Saúde que água potável consumida pela população apresente valores entre 0,2 e 2,0 mg.L<sup>-1</sup> de cloro residual. Quatro pontos apresentaram valores acima dessa faixa, é o caso do SAMAE, Terminal Rodoviário, Cemitério Municipal e Unidade Sanitária Joáia.

A concessionária necessita regularizar todos os parâmetros que estão em desacordo com a Portaria nº 2.914/2011 do Ministério da Saúde para garantir aos usuários água com a devida qualidade.

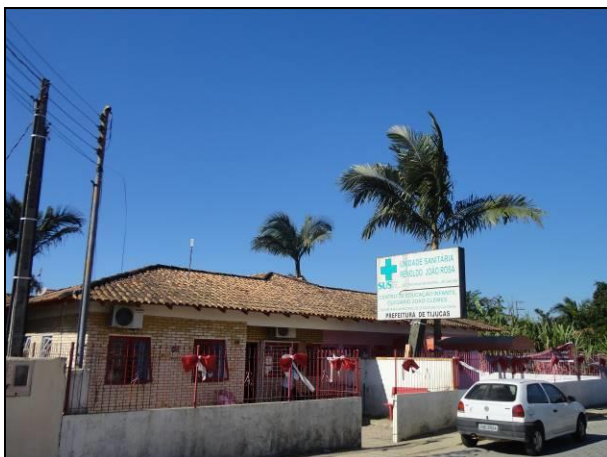
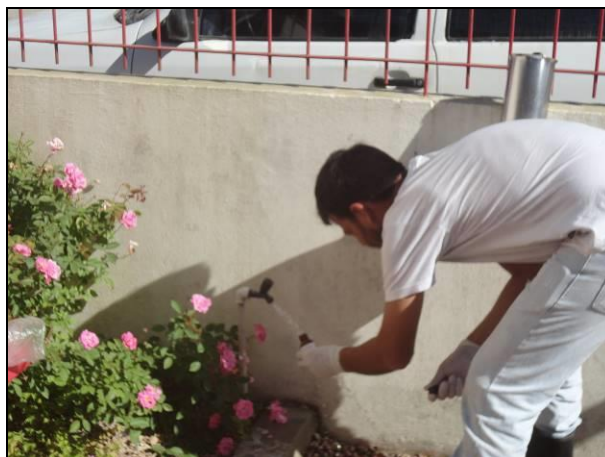
Figura 9: Coleta de água na Unidade Sanitária Reinoldo João Rosa (10/06/2015)

Em relação à cor aparente, a Unidade Sanitária Joáia e o Mercado Reis no bairro Areias apresentaram índices acima do Valor Máximo Permitido (VMP = 15 uH).

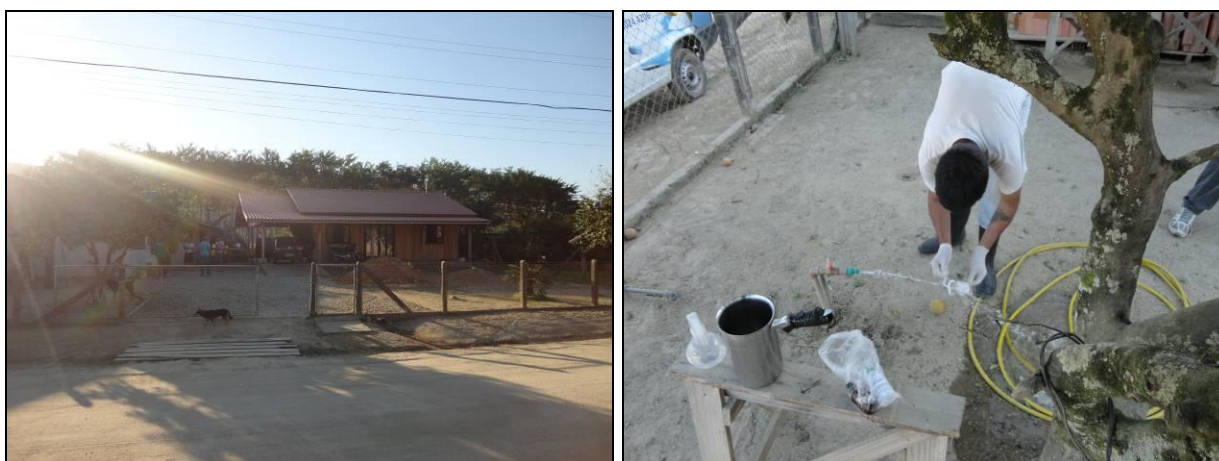
**Figura 12: Coleta de água bruta no Centro de Itinga (10/06/2015)**

A água consumida pela população desses quatro locais não possui nenhum tipo de tratamento, assim diversos parâmetros apresentaram valores fora do exigido para potabilidade pelo Ministério da Saúde. No caso do poço Nova Descoberta, a água é retirada do lençol e introduzida na rede da SAMAE sem nenhum tratamento.

Em todos os pontos, o cloro residual obteve valores fora da faixa recomendada pelo Ministério da Saúde (entre 0,2 e 2,0 mg.L<sup>-1</sup>), ou seja, ausente, pois a água não passa pelo processo de desinfecção. Deste modo, em dois pontos (Nova Descoberta e Campo Novo), houve indícios de contaminação biológica por Coliformes fecais, que deveriam ser ausentes. A cor aparente também esteve bem acima do Valor Máximo Permitido em todos os quatro pontos analisados (VMP = 15 uH). Em dois deles, Campo Novo e Terra Nova, a turbidez também apresentou valores elevados (VMP = 5 uT). Problemas com altos teores de ferro total também foram encontrados em três pontos: Nova Descoberta, Campo Novo e Terra Nova, cujo Valor Máximo

Desta forma, como essas comunidades não possuem água potável de acordo com o exigido pelo Ministério da Saúde pois não há nenhum tipo de tratamento adequado, recomenda-se que o Serviço Autônomo Municipal de Água e Esgoto (SAMAE/Tijucas), responsável pelo abastecimento da população do município de Tijucas, assumas os sistemas para providenciar tratamento adequada à água consumida pelas comunidades de Itinga, Nova Descoberta, Campo Novo e Terra Nova.

Deverá assumir o tratamento de água das comunidades de Itinga, Nova Descoberta, Campo Novo e Terra Nova, como forma de melhorar a qualidade da água, devendo solicitar ajuda da Vigilância Sanitária Municipal, se houver necessidade, para usar seu poder de polícia nas ações de retomada dos sistemas.
