RELATÓRIO DE FISCALIZAÇÃO

Fiscalização INICIAL dos Serviços de Saneamento Básico

Relatório nº 044/20015

Município de: **BOM JESUS** / SC

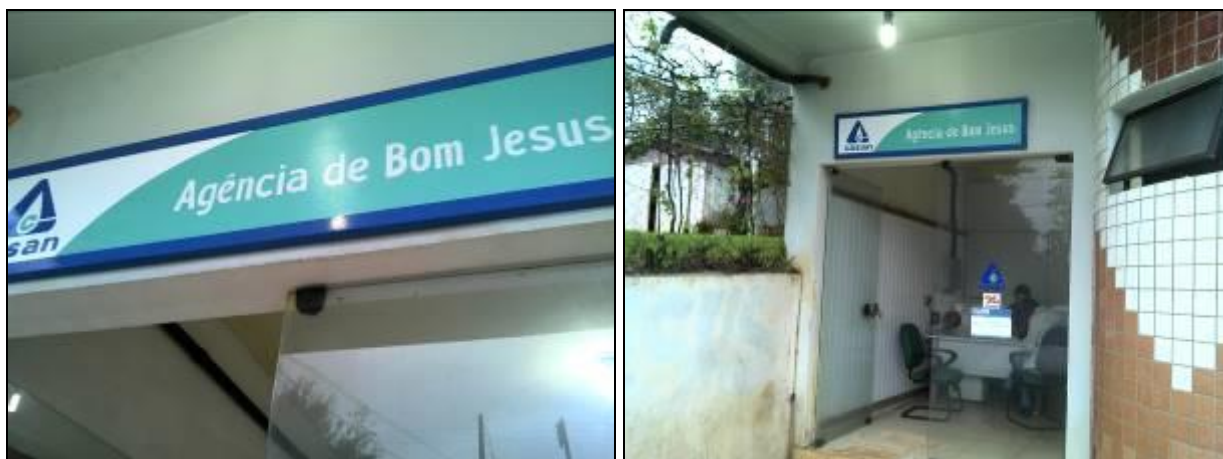
Figura 1: Agência de Bom Jesus

1) Existe identificação de que ali funciona um escritório de atendimento (Lei nº 8.078 Art. 6º)? **Sim (x)** Não ()

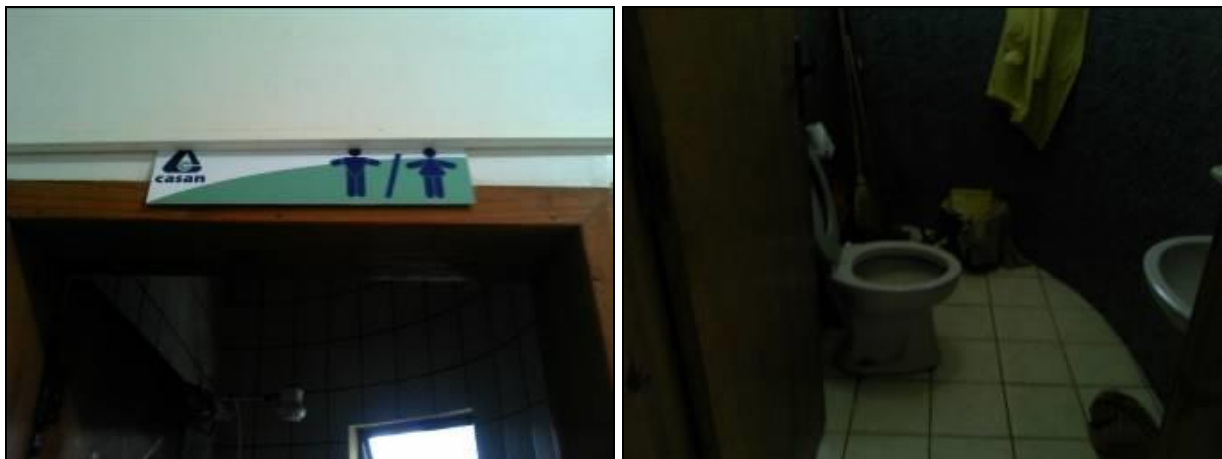
Figura 2: Sanitário da Agência

10) Há sanitários para os usuários (Resolução AGESAN nº 004 - Art. 127)? **Sim (x)** Não () - Encontra-se em boas condições de higiene e limpeza? **Sim (x)** Não () - Obs.: Uso coletivo entre funcionários e usuários; porém não há cartaz que identifica uso aos usuários.

RECOMENDAÇÃO 04: Afixar cartaz indicando ao usuário o uso compartilhado do sanitário.

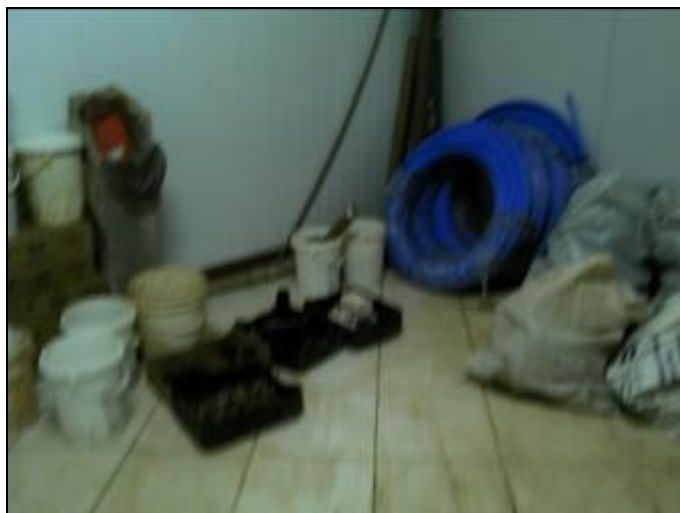
Figura 3: Almoxarifado junto ao laboratório

11) Existe almoxarifado em boas condições? Sim () **Não (x)**

RECOMENDAÇÃO 05: Providenciar local adequado para o almoxarifado.

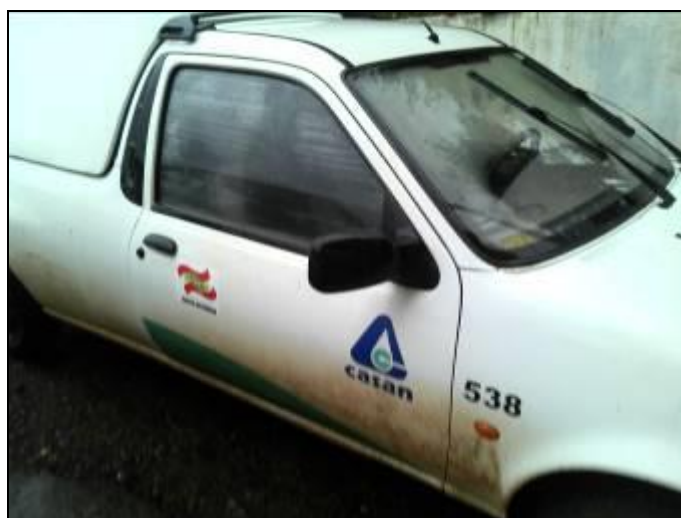
Figura 4: Veículo que atende a agência

19) Existem veículos para uso dos funcionários³? **Sim (x)** Não ()

RECOMENDAÇÃO 07: Atualizar dados da tabela 3.

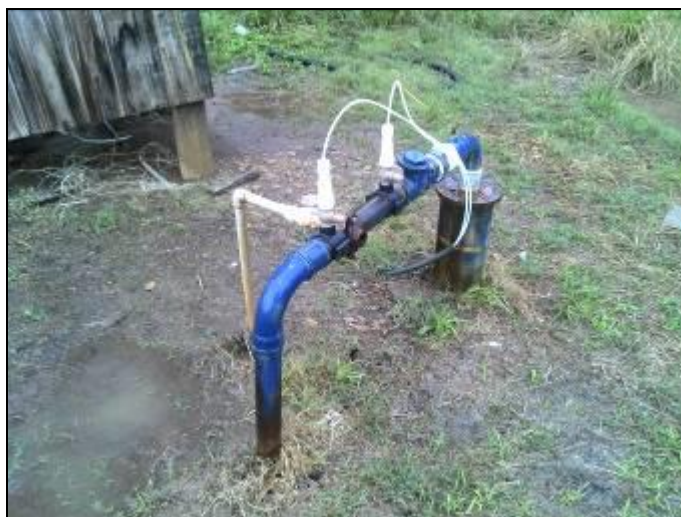
Figura 5: Poço 2

5) Existe Outorga de Uso (Lei nº 9.433/97 - Art. 12º)? Sim () **Não (x)** – Obs.: Importante providenciar a Outorga junto ao órgão competente.

6) Existe Licença Ambiental: Sim () **Não (x)** – Obs.: Importante providenciar o licenciamento junto ao órgão competente.

7) Existe cerca de proteção da área do manancial (Resolução AGESAN nº11- Art. 10º)? Sim () **Não (x)**

11) Existe proteção contra enchentes e entrada de pessoas estranhas e animais (Resolução AGESAN Nº11 - Art. 10º)? Sim () **Não (x)**

13) Existe placa de identificação com as restrições à utilização da área (Resolução AGESAN Nº11 - Art. 10º)? Sim () **Não (x)**

RECOMENDAÇÃO 11: Providenciar isolamento e proteção no entorno da área de captação.

RECOMENDAÇÃO 12: Providenciar placas de identificação e restrição de acesso.

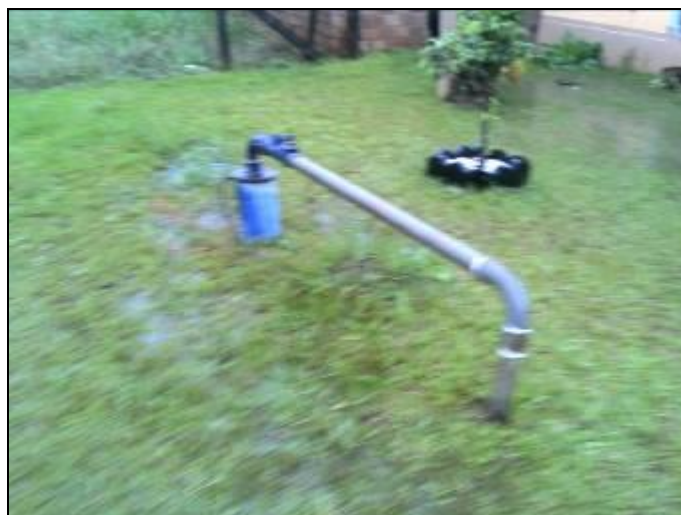
Figura 6: Poço 3

5) Existe Outorga de Uso (Lei nº 9.433/97 - Art. 12º)? Sim () **Não (x)** – Obs.: Importante providenciar a Outorga junto ao órgão competente.

6) Existe Licença Ambiental: Sim () **Não (x)** – Obs.: Importante providenciar o licenciamento junto ao órgão competente.

7) Existe cerca de proteção da área do manancial (Resolução AGESAN nº11- Art. 10º)? Sim () **Não (x)**

11) Existe proteção contra enchentes e entrada de pessoas estranhas e animais (Resolução AGESAN Nº11 - Art. 10º)? Sim () **Não (x)**

13) Existe placa de identificação com as restrições à utilização da área (Resolução AGESAN Nº11 - Art. 10º)? Sim () **Não (x)**

RECOMENDAÇÃO 14: Providenciar isolamento e proteção no entorno da área de captação.

RECOMENDAÇÃO 12: Providenciar placas de identificação e restrição de acesso.

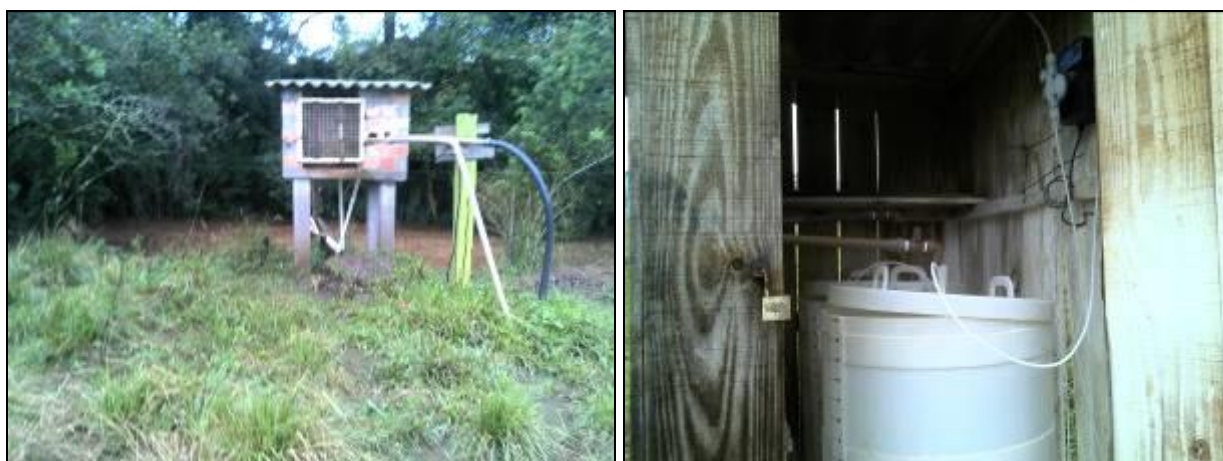
Figura 7: Vista externa e interna da Casa de química

Unidades de tratamento: Na Casa de química somente são feitas a desinfecção da água bruta com cloro e a fluoração. A dosagem dos produtos químicos é feita no poço 2, sendo que o Poço 2, assim como os outros dois poços, são direcionados para o reservatório de contato onde ocorre a mistura.

11) A estrutura do prédio da casa de química está aparentemente segura (Resolução AGESAN N°11 Art. 15°)? Sim () **Não (x)** - Obs.: A casa de química fica localizada em uma estrutura de madeira, em péssimas condições.

RECOMENDAÇÃO 14: Melhorar a estrutura interna e externa da Casa de química.

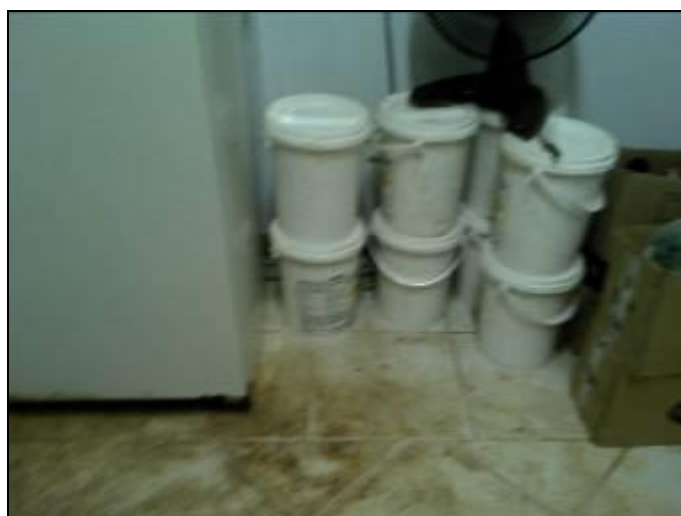
Figura 10: Produtos Químicos

12) Existe almoxarifado para acondicionamento de produtos químicos (Resolução AGESAN n°11 - Art. 18° §2°)? **Sim (x)** Não () - Obs.: O armazenamento dos produtos químicos é feito junto ao almoxarifado e laboratório.

13) O armazenamento dos produtos químicos é adequado (Resolução AGESAN N°11 - Art. 18° §2°)? Sim () **Não (x)**

RECOMENDAÇÃO 15: Providenciar local adequado para o armazenamento dos produtos químicos.

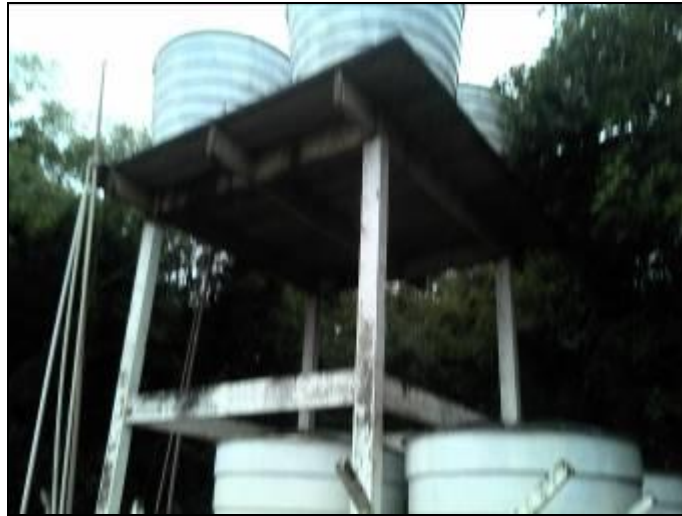
Figura 11: Reservatórios interligados

- 1) O Material do reservatório é: **Fibra (x)** Concreto () Outro ()
- 2) A posição do reservatório é: Posição: **Apoiado (x) Elevado (x)** Outro ()
- 3) Existe facilidade de acesso ao local? **Sim (x)** Não ()
- 4) Existem placas indicativas de propriedade e restrição de uso das áreas dos reservatórios (Resolução AGESAN nº 004 - Art.19 - §2º)? Sim () **Não (x)**

- 5) As condições de limpeza dos entornos são adequadas (Resolução AGESAN nº11 - Art. 23º)? **Sim (x)** Não ()
- 6) As áreas estão devidamente cercadas e trancadas (Resolução AGESAN nº11 - Art. 23º)? Sim () **Não (x)**
- 7) Portão de acesso encontra-se cadeado? Sim () **Não (x)** – Obs.: Portão aberto.

RECOMENDAÇÃO 16: Instalar placas de identificação e restrição de acesso.

RECOMENDAÇÃO 17: Isolar totalmente a área por meio de cercas e cadeados.

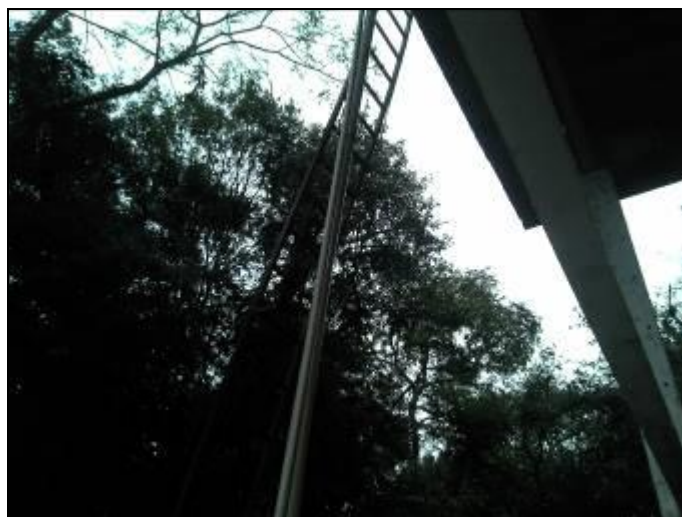
Figura 12: Escada no reservatório

- 8) Existem escadas em boas condições de uso (Resolução AGESAN nº11 - Art. 23º)? Sim () **Não (x)**

RECOMENDAÇÃO 18: Instalar escada fixa do tipo marinheiro.
