Agência de Regulação de  
Serviços Públicos de Santa Catarina

## Relatório de Fiscalização EMERGENCIAL dos Serviços de Saneamento Básico

Relatório ARESC nº 043/2016  
Município: **SÃO JOSÉ / SC**  
Referência: Processo ARESC nº 0357/2016

Data: Abril de 2016

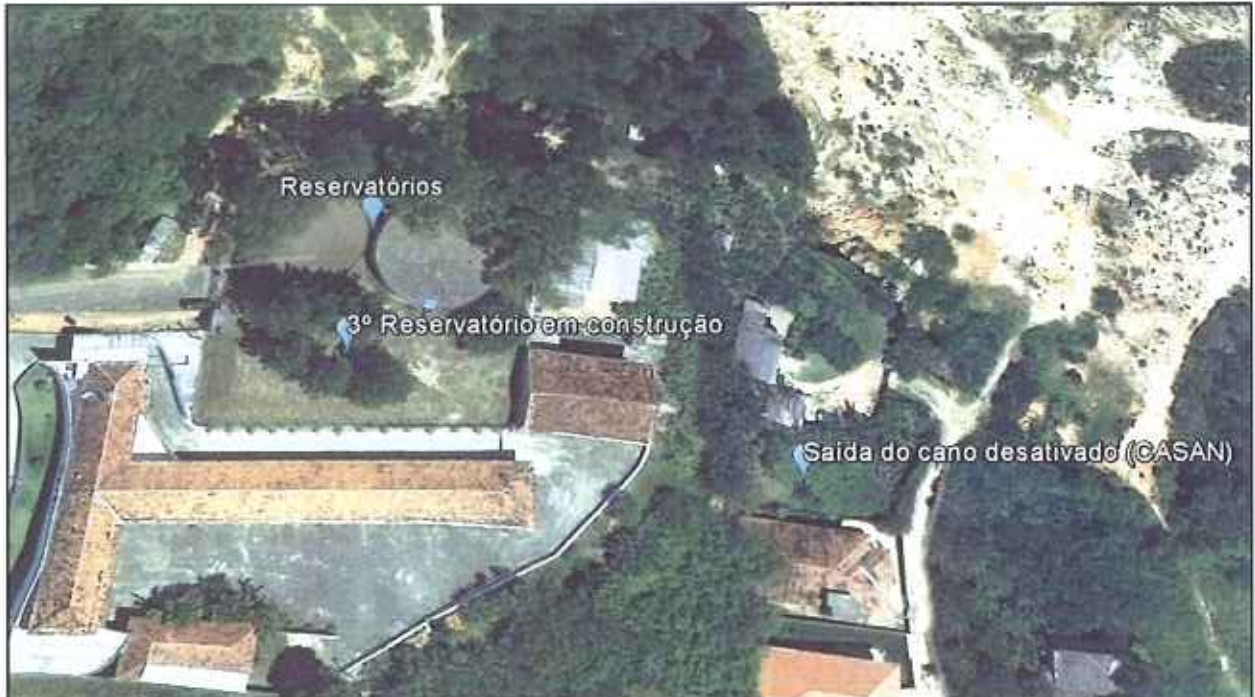
**Figura 01: Imagem dos Reservatórios (Fonte: Google Earth)**

Para atender os fatos constantes no Ofício nº 074/2016/VISA/SMS/SJ da Vigilância Sanitária, a equipe técnica da ARES realizou uma visita emergencial no Centro do município de São José para verificar a adutora desativada da concessionária localizada na área do reservatório R01. Durante a fiscalização a equipe visitou os seguintes locais, conforme descrito na figura 1: terreno do reservatório R01 e local de saída da tubulação (Rua Madre Jonas de Gusmão).

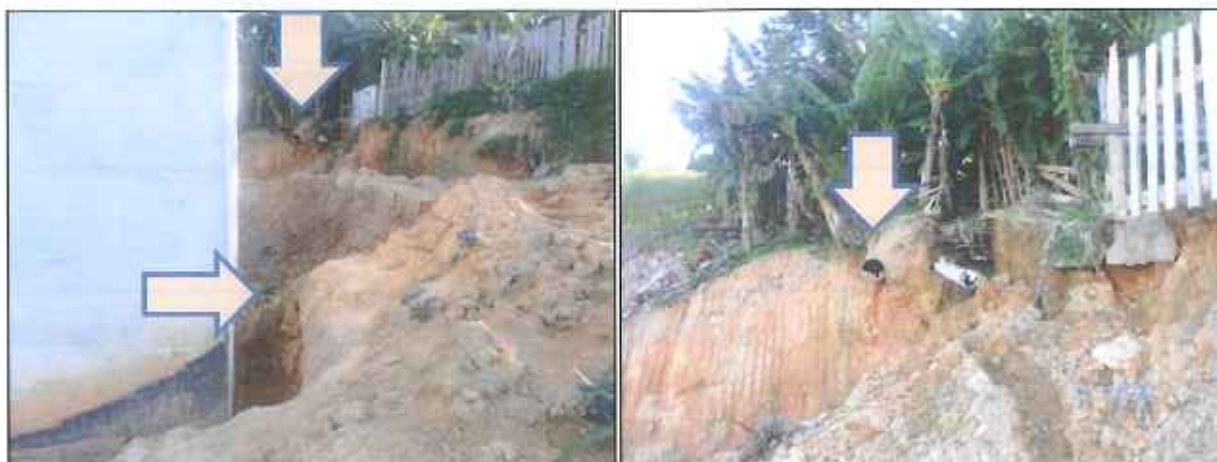
Durante a vistoria, foi constatado que a concessionária realizou mudanças no traçado da adutora de chegada de água tratada ao reservatório R01, e acabou interrompendo e inativando a antiga tubulação de chegada. Essa tubulação desativada tem sua interrupção à montante do reservatório, conforme demonstram as figuras 2 e 3; e, no outro sentido, tem a interrupção em um terreno localizado em cota mais baixa ao reservatório, na Rua Madre Jonas de Gusmão

**Figura 2: Adutora cortada e desativada**

Em contra partida, também foi constatada a existência de outra tubulação, de menor diâmetro, localizada ao lado da adutora inoperante da concessionária (figura 2), cuja procedência não foi identificada, que apresentava, no momento da vistoria, pequena quantidade de efluente vazando. Não foi possível verificar a procedência desse efluente, nem se era de origem doméstica ou pluvial. Essa pequena quantidade de efluente pode aumentar em dias de precipitação, causando alagamento no local. Assim como pode ocorrer o mesmo com a adutora pertencente à concessionária.

Diante do exposto, solicita-se a remoção dessa adutora que se encontra interrompida e inoperante ou o seu fechamento, em ambos os lados, através do lacre da mesma, para que não fique exposta no terreno, tanto do reservatório, quanto da Rua Madre Jonas de Gusmão. Solicita-se também informações quanto ao direcionamento das águas dos extravasores e de limpeza dos reservatórios.

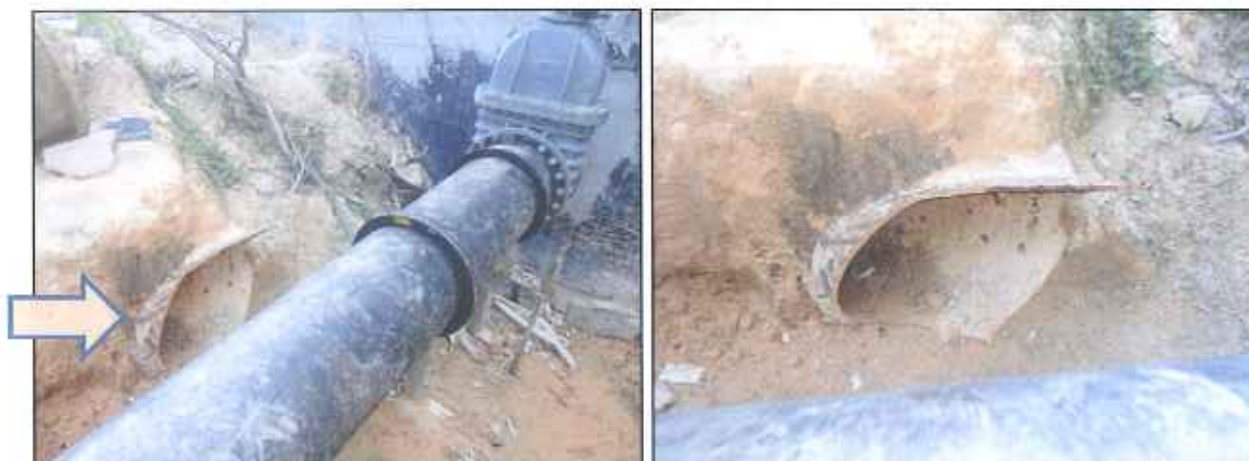
**Figura 3: Adutora desativada no reservatório e sua entrada no terreno abaixo**

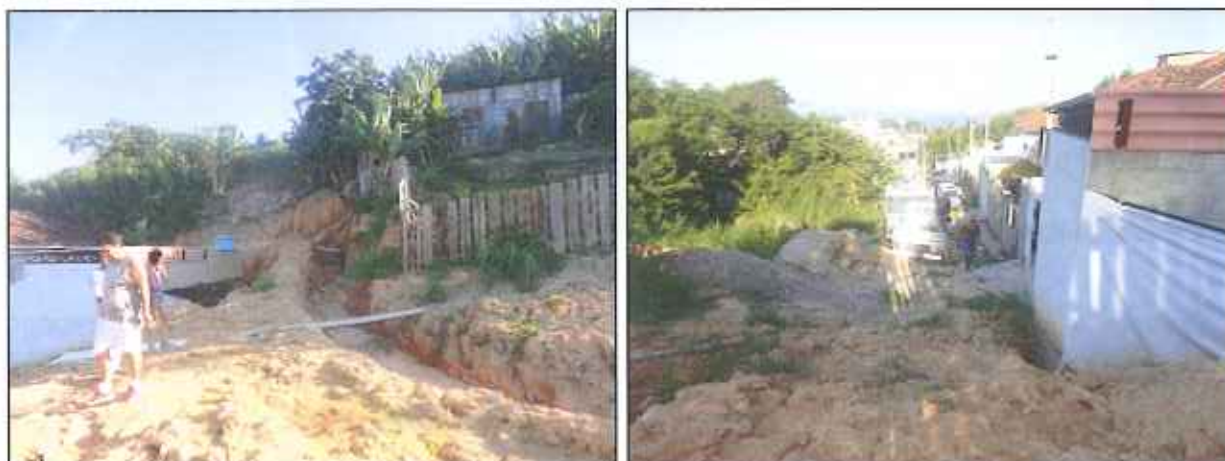
(figura 4). No momento da vistoria, não foi constatada a procedência de efluentes dentro dessa tubulação desativada da concessionária.

**Figura 4: Terreno onde ocorreu o alagamento e Rua Madre J. de Gusmão**
