Relatório de Fiscalização de ACOMPANHAMENTO dos Serviços de Saneamento Básico

Relatório ARESA GEFIS nº 017/2016
Município: **ERVAL VELHO** / SC
Referência: Processo AGESAN nº 0092 /2011

Data: Fevereiro 2016.

Unidade Auditada: Sistema de Abastecimento de Água (SAA)

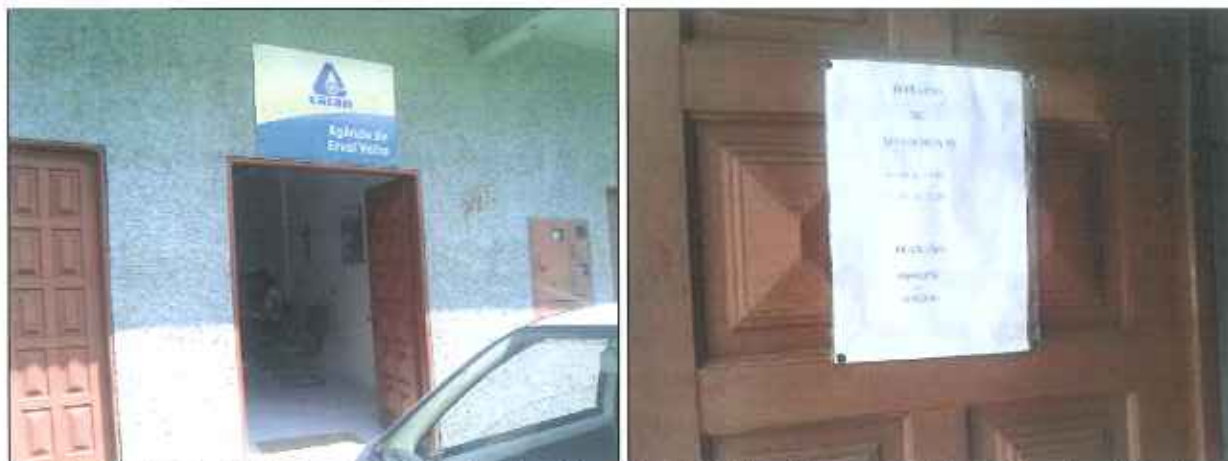
Figura 1: Fachada do escritório de atendimento identificação, com aviso sobre horário de funcionamento

CONCLUSÃO ARES C: O escritório de atendimento foi identificado, com placa e aviso sobre o horário de funcionamento (figura 1). O laboratório de análises não foi desvinculado do

RECOMENDAÇÃO 04: Providenciar identificação do escritório na fachada (painéis ou placas se o proprietário não permitir a pintura). Separar laboratório e padronizar mobília. Substituir cadeira/poltronas utilizadas pelo público.

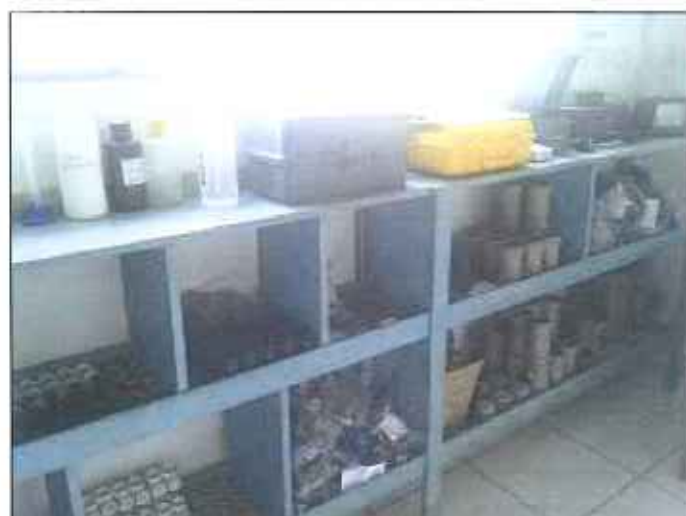
Figura 2: Almojarifado junto ao laboratório de análise, em anexo ao escritório de atendimento

almoxarifado e encontra-se no mesmo local das visitas anteriores (figura 2). A mobília foi padronizada e modernizada, assim com as poltronas para atendimento aos usuários foram substituídas (figura 3).

CONCLUSÃO ARESC: O laboratório está localizado inadequadamente junto ao almoxarifado, no escritório de atendimento, como anteriormente descrito. O armazenamento dos produtos químicos continua inadequado, localizada junto à Casa de química do Poço 01 (figura 7). Segundo os funcionários, há um projeto para construção de uma nova Casa de química, que será feita junto ao Reservatório R01 e ERAT 02, onde também será transferido o almoxarifado.

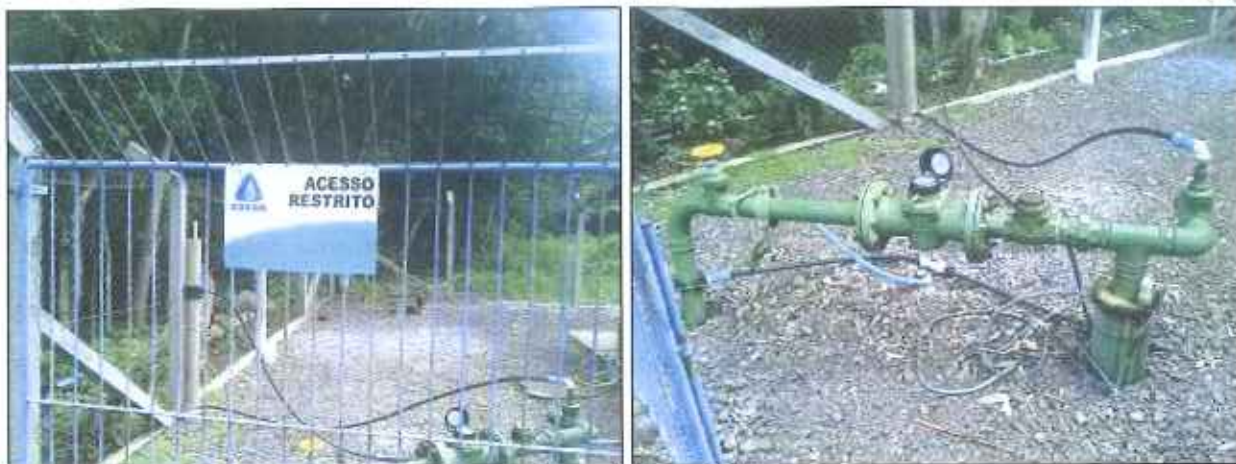
Figura 4: Poço 01

CONCLUSÃO ARES: O Poço 01 apresenta área isolada e cercada, com aviso de restrição de acesso e identificação (figura 4). O Poço 02 não está isolado e possui somente identificação (sem aviso de restrição de acesso) (figura 5).

CONCLUSÃO ARESC: O tratamento da água bruta é realizado no local de captação do Poço 01, com a adição de hipoclorito de cálcio e fluossilicato. No local do Poço 01 há identificação e aviso de restrição de acesso, conforme figura 4.

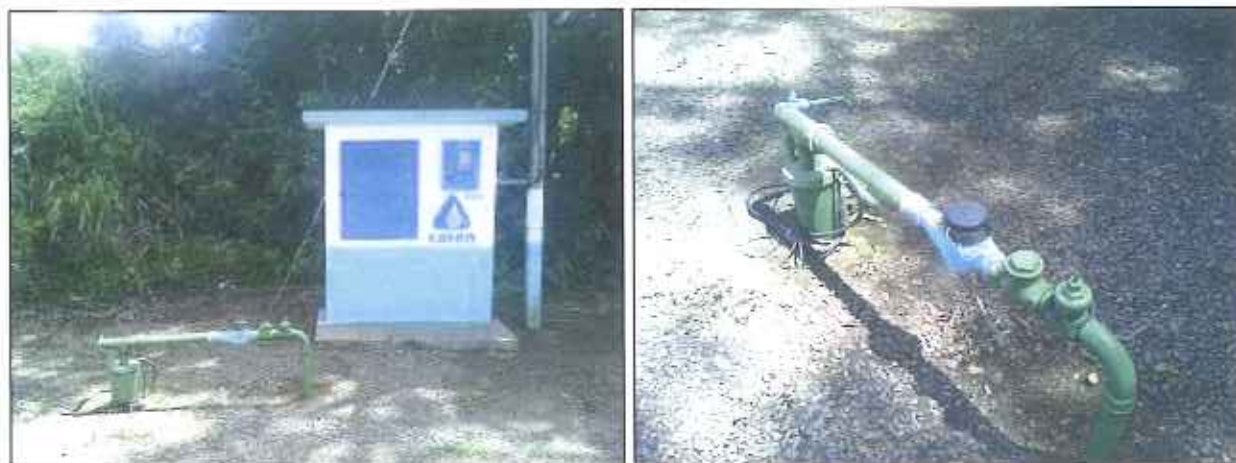
Figura 5: Poço 02

CONCLUSÃO ARESC: O Poço 02 continua sem o devido isolamento desde o Relatório de Fiscalização Inicial, de 2011 (figura 5).

CONCLUSÃO ARESC: O Poço 02 apresenta identificação (figura 5).

RECOMENDAÇÃO 05: Providenciar os devidos isolamentos conforme determina a Resolução.

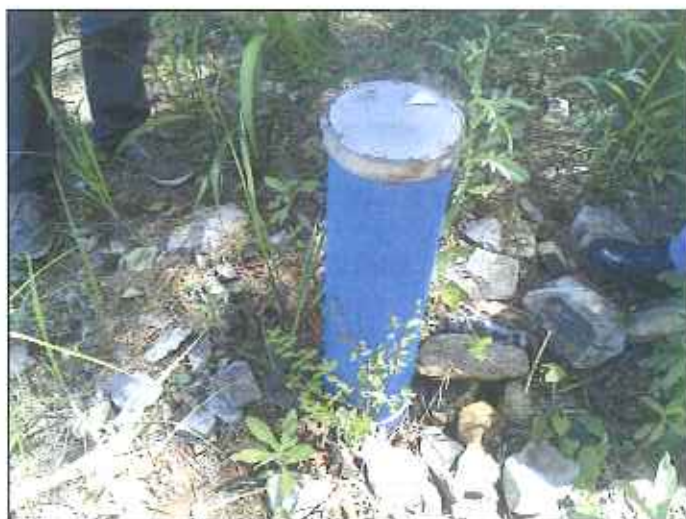
Figura 6: Poço 03 inoperante

CONCLUSÃO ARESC: Foi perfurado em fevereiro de 2014 um poço artesiano com 52 metros de profundidade, cuja vazão estimada é de 55 m³/h. Porém, o poço desde então está desativado devido ao alto teor de enxofre encontrado. Ou seja, desde 2014, a concessionária ainda não buscou outra alternativa para suprir a demanda de água do município.

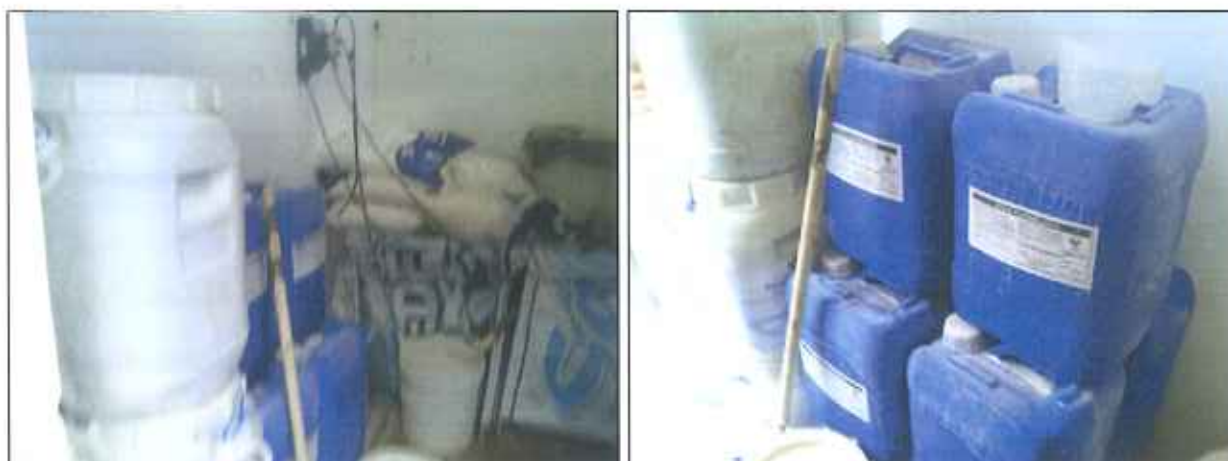
Figura 7: Armazenamento dos produtos químicos inadequado

CONCLUSÃO ARESC: O armazenamento dos produtos químicos continua inadequado, localizada junto à Casa de química do Poço 01 (figura 7).

RECOMENDAÇÃO 08: Providenciar melhor acondicionamento para os produtos químicos.

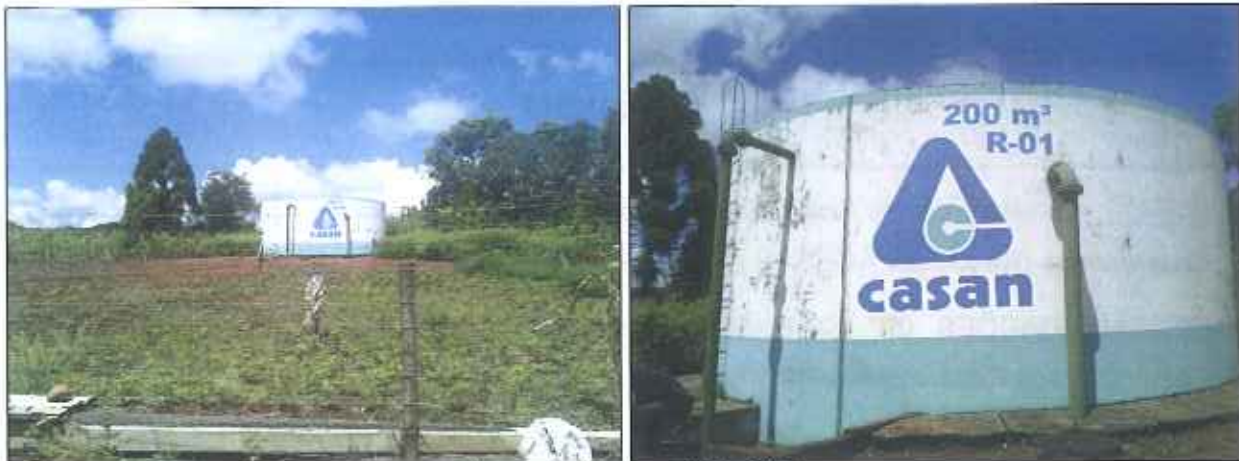
Figura 8: Reservatório R01

CONCLUSÃO ARESC: Os Reservatórios R01 e R02 apresentam identificação (figuras 8 e 9) e somente o R01 apresenta aviso de restrição de acesso. Já o Reservatório R03 não apresenta nem identificação, nem aviso de restrição de acesso (figura 10). A concessionária não aumentou a capacidade de reservação desde a Fiscalização Inicial, de 2011.

CONCLUSÃO ARESC: Não há guarda-corpos nos Reservatórios R01, R02 e R03 (figuras 8, 9 e 10). As áreas de acesso (escadas e tampas dos reservatórios) devem conter proteção para garantir a proteção dos funcionários que realizam serviços de operação e manutenção.

RECOMENDAÇÕES 11 E 13: Providenciar guarda-corpo conforme determina Resolução nos Reservatórios R01 e Bela Vista.

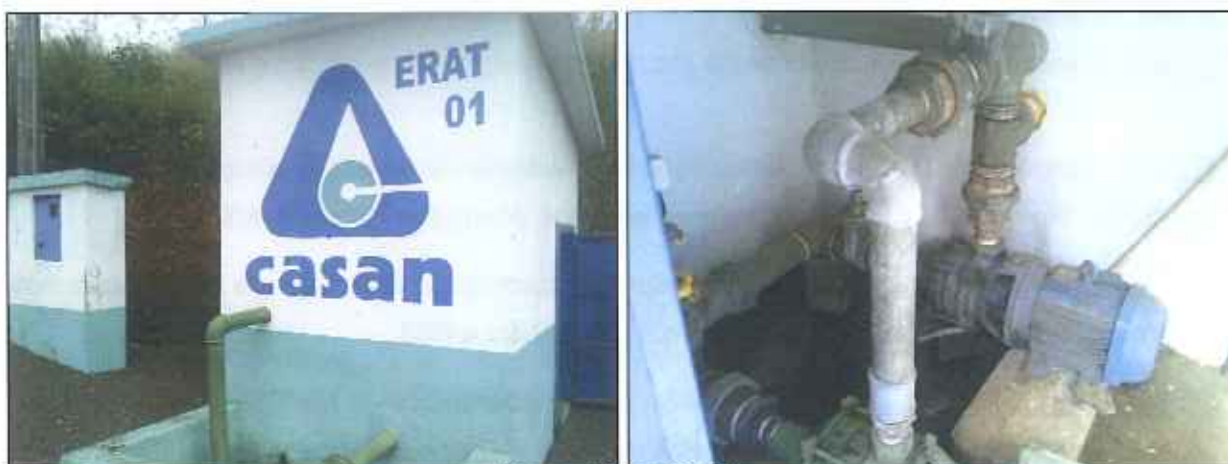
Figura 11: ERAT 01

CONCLUSÃO ARESC: As ERATs 01 e 02 apresentam identificação, porém não constam com aviso de restrição de acesso (figuras 11 e 12).

RECOMENDAÇÃO 19: Providenciar placas de identificação conforme determina a Resolução.

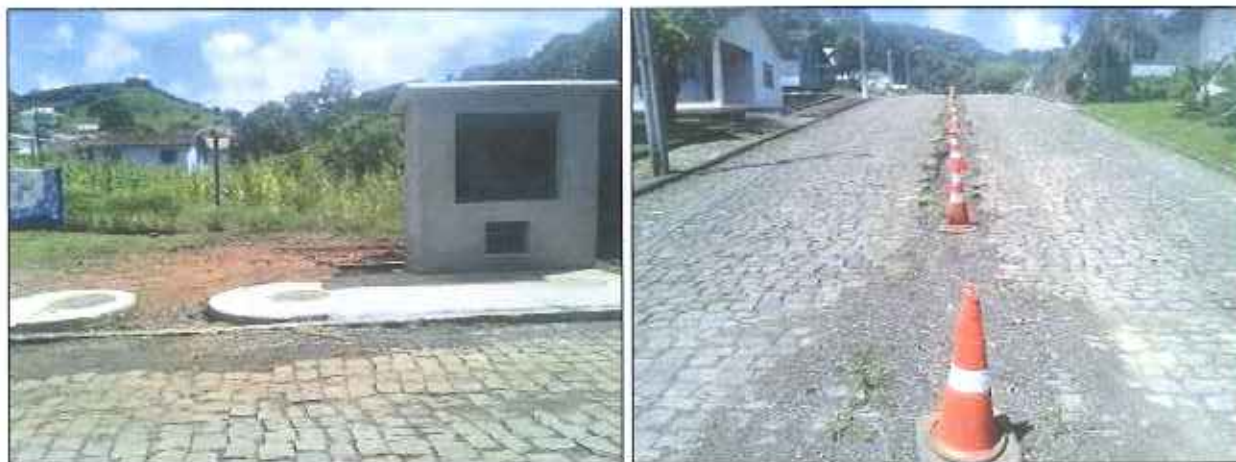
Figura 13: Estação Elevatória de Esgoto

A rede coletora de esgoto do Sistema de Esgotamento Sanitário do município de Erval Velho foi finalizada em todos os bairros, restando apenas o bairro Centro a ser concluído no ano de 2016. Com a implantação do Sistema, cerca de 70% das economias serão atendidas. Além da rede coletora, o projeto conta com nove Estações Elevatórias de Esgoto e uma Estação de Tratamento de Esgoto. A Elevatória da Rua Adolfo Konder foi visitada pela equipe de fiscalização, assim como a instalação da rede coletora na Rua dos Tropeiros (figura 13).

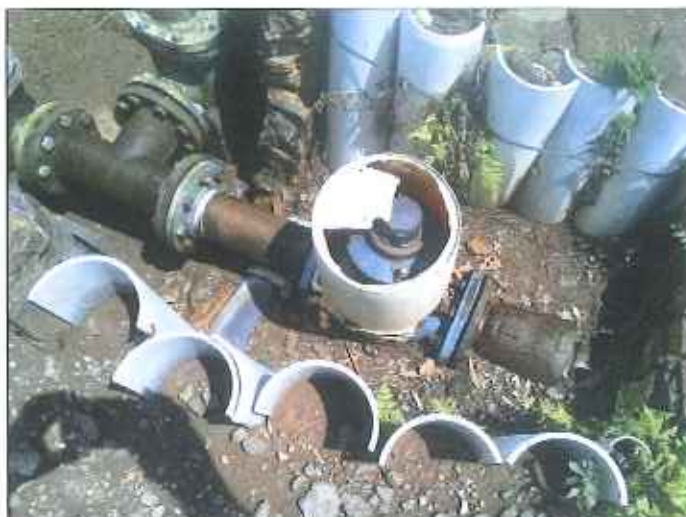
Figura 14: Macro medidor de vazão no Reservatório R02 inoperante

Foi verificado que o macromedidor de vazão instalado no Reservatório R01 encontra-se inoperante desde agosto de 2015 (figura 14), não sendo possível realizar a macromediação e

consequentemente o controle de perdas de água. Esse dispositivo deve ser readequado e controle de perdas de água deve ser realizado, pois atualmente ele é somente estimado.

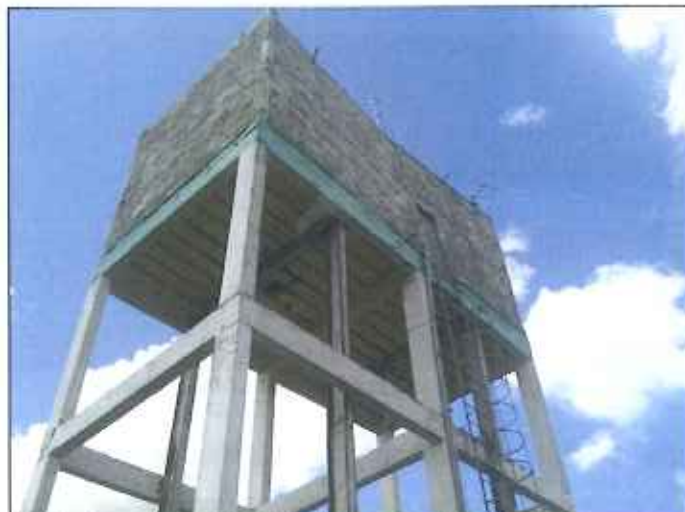
Figura 15: Reservatório R03 com estrutura física comprometida

As recomendações também não foram atendidas quanto ao Reservatório R03, o qual não apresenta identificação, nem aviso de restrição de acesso, nem isolamento adequado. Além disso, foi verificado que a estrutura física do reservatório está comprometida e oferece perigo, não sendo possível subir no local visto que a escada foi alocada, conforme figura 15.
