AUTO DE INFRAÇÃO - AI Nº 00075

Relatório de Fiscalização de ACOMPANHAMENTO dos Serviços de Saneamento Básico

Unidade Auditada: Sistema de Abastecimento de Água (SAA)

Município: São Bonifácio / SC

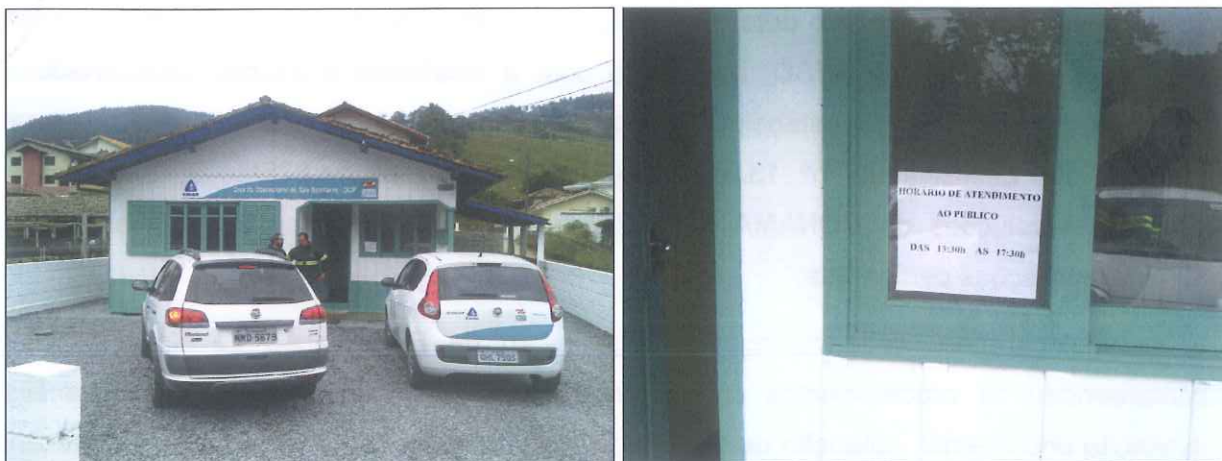
Figura 1: Fachada do escritório de atendimento com informativo de horário de funcionamento

CONCLUSÃO ARES C: Recomendação atendida pela concessionária, com a fixação de informativo com horário de atendimento das 13:30 horas às 17:30 horas (figura 1).

RECOMENDAÇÃO 01 INICAL: Providenciar fixação de cartaz em local visível.

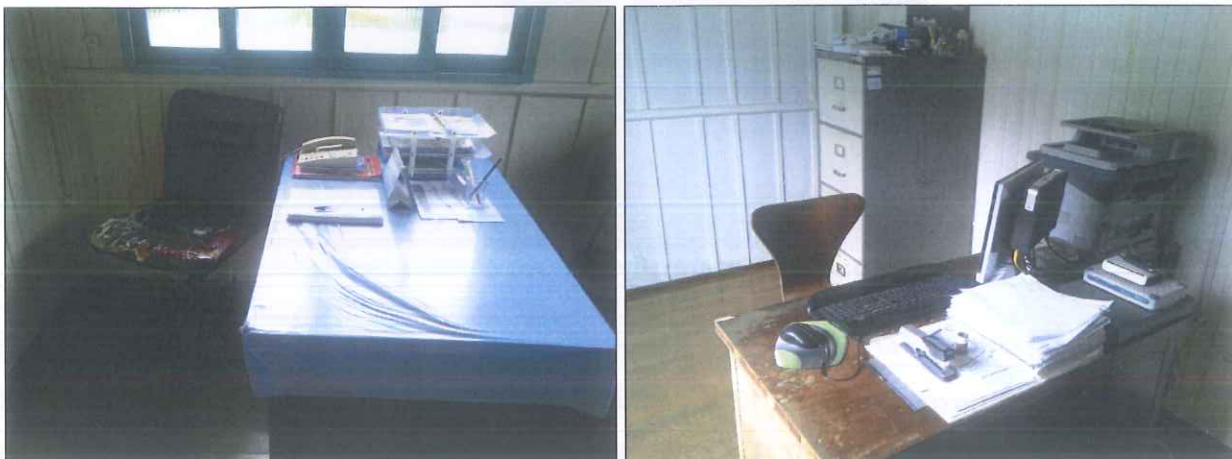
Figura 2: Mobiliário do escritório de atendimento ao usuário

CONCLUSÃO ARESC: Esta recomendação continuou pendente deste o Relatório de Fiscalização Inicial (nº 064/2013), e não foi atendida pela concessionária nesta última fiscalização, apesar de ter sido notificada em duas oportunidades (TN 83 e TN 205), e de ter se passado mais de três anos da fiscalização inicial, O mobiliário continua antigo, despadronizado e em péssimo estado de conservação (figura 2), portanto sugere-se aplicação de penalidade.

RECOMENDAÇÃO 01 ACOMP.: Reporta-se à recomendação inicial, conforme determina a Resolução.

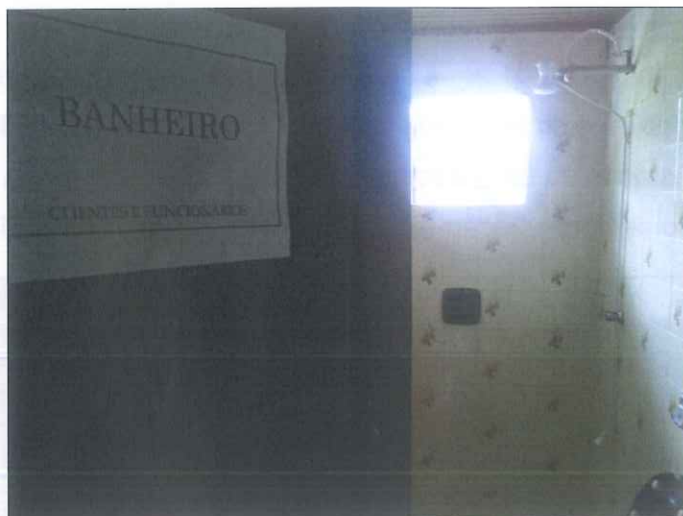
Figura 3: Cartaz informativo de uso coletivo dos sanitários

CONCLUSÃO ARESC: Esta recomendação continuou pendente deste o Relatório de Fiscalização Inicial (nº 064/2013), sendo que foi atendida pela concessionária nesta última fiscalização, por meio da colocação de cartaz informando o compartilhamento do único sanitário (figura 3).

RECOMENDAÇÃO 02 ACOMP.: Reporta-se à recomendação anterior afixando cartaz informando do compartilhamento do único sanitário existente.

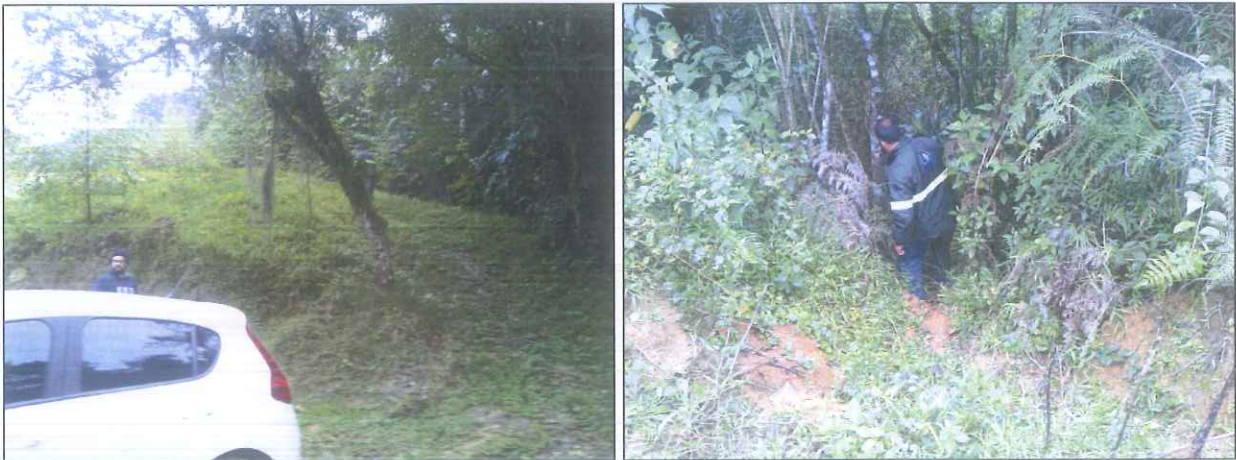
Figura 4: Péssimo acesso às áreas de captação

CONCLUSÃO ARES C: Recomendação não atendida, visto que, desde a fiscalização inicial, em 2013, a concessionária não realizou a perfuração de novo manancial de captação e, muito menos, providenciou acesso adequado às atuais áreas de captação (figura 4).

RECOMENDAÇÃO 06 INICIAL: Melhorar acesso (especialmente a segurança do operador).

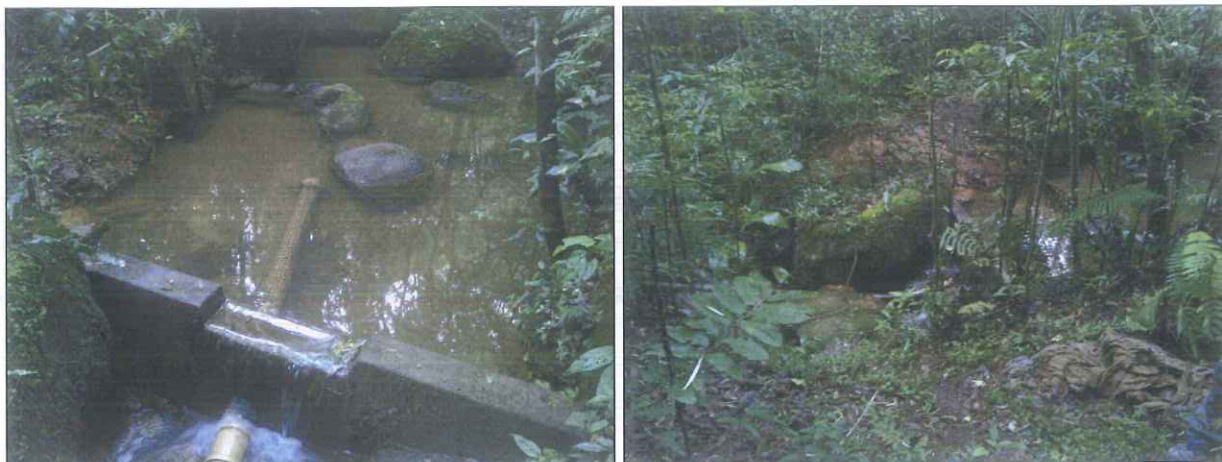
Figura 5: Manancial de captação sem proteção

CONCLUSÃO ARESC: Recomendação não foi atendida pela concessionária nesta última fiscalização, visto que, as áreas dos mananciais de captação encontram-se sem proteção (figura 5).

RECOMENDAÇÃO 05 ACOMP.: Providenciar cerca de proteção na área do manancial, conforme determina a Resolução.

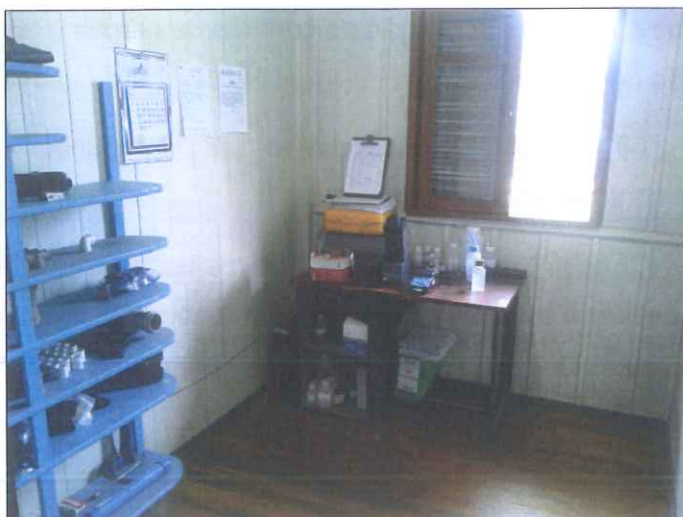
Figura 8: Laboratório de controle operacional localizado no escritório de atendimento inadequadamente

CONCLUSÃO ARESC: Recomendação não foi atendida pela concessionária nesta última fiscalização. Conforme vistoria, não houve alteração com relação à vistoria inicial, não foi realocado e nem readequado o laboratório de controle operacional (figura 8). Ainda foi verificada no mesmo recinto, uma prateleira utilizada como almoxarifado, sendo que existe outra sala disponível para alocação adequada dos materiais, portanto sugere-se a aplicação de penalidade.

RECOMENDAÇÃO 07 ACOMP.: Providenciar adequação imediata!

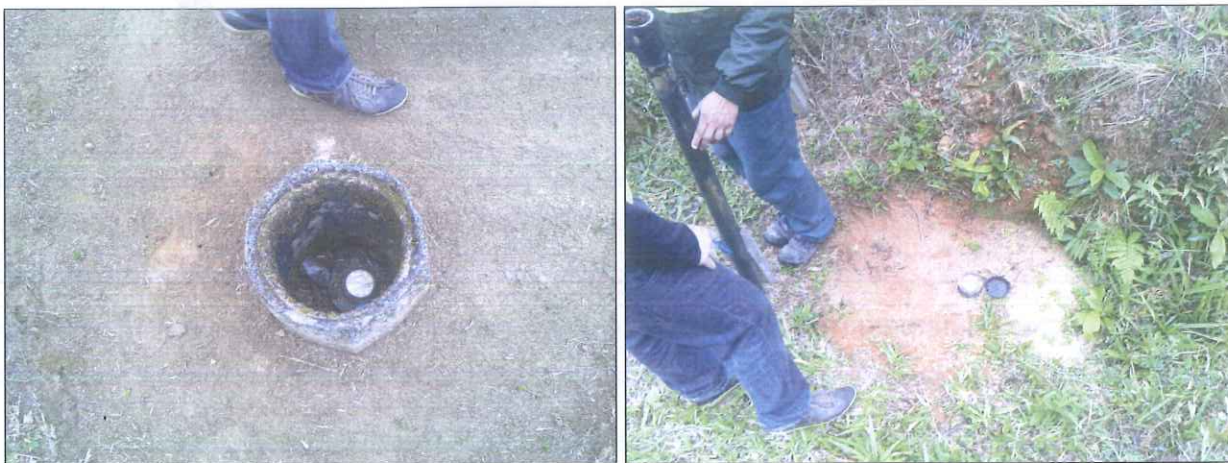
Figura 9: Macromedidores de entrada e saída do reservatório

CONCLUSÃO A RESC: Esta recomendação continuou pendente deste o Relatório de Fiscalização Inicial (nº 064/2013), e foi atendida parcialmente pela concessionária nesta última fiscalização. Foram instalados macromedidores de vazão na entrada e na saída dos reservatórios, e não na ETA. Porém, o medidor de vazão de saída do reservatório não está localizado em área da concessionária. Portanto, esse deverá ser protegido.

RECOMENDAÇÃO 08 ACOMP.: Reportar-se à solicitação anterior instalando o macro medidor de entrada, elaborar relatórios de controle, conforme determina a Resolução.

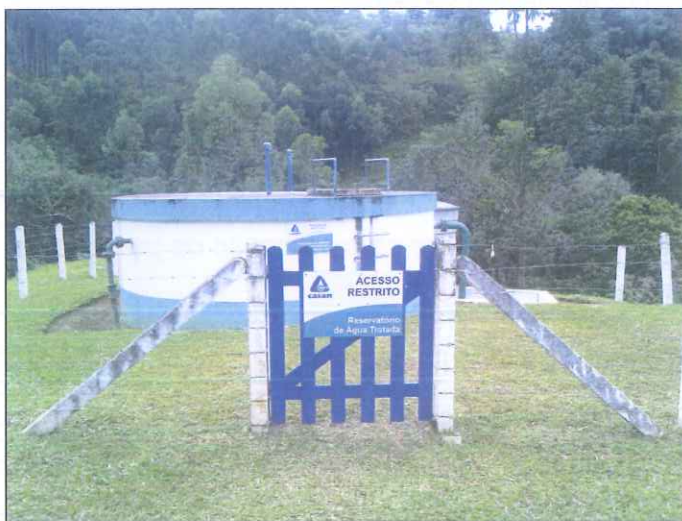
Figura 10: Reservatório

CONCLUSÃO ARESC: Recomendação não foi atendida pela concessionária nesta última fiscalização, visto que, nenhum estudo foi apresentado sobre a viabilidade de instalação, tampouco foi justificada a ausência.

RECOMENDAÇÃO 09 INICIAL: Estudar necessidade e/ou justificar ausências.

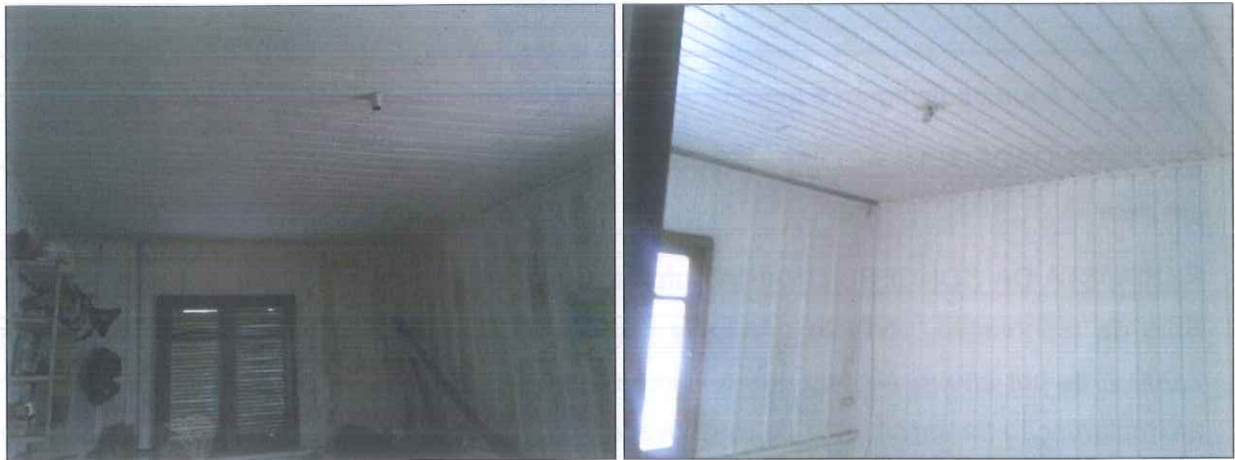
Figura 11: Duas salas do escritório de atendimento não possuíam lâmpadas para iluminação

CONSTATAÇÃO 01: Falta e/ou insuficiência de sistema de iluminação de interiores no escritório de atendimento, em desacordo com ABNT NBR 5413 – Iluminância de interiores.

RECOMENDAÇÃO 01: Devem ser instalados os equipamentos necessários (lâmpadas e luminárias), a fim de se estabelecer os níveis de iluminação exigidos pela referida norma.

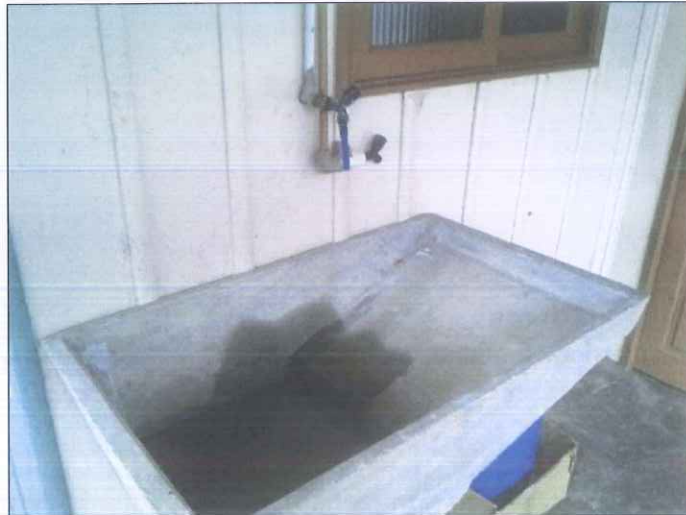
Figura 12: Vazamento em torneira no escritório de atendimento

CONSTATAÇÃO 02: Torneira com vazamento constante no escritório de atendimento, em desacordo com o artigo 119 da Resolução ARESC nº 046/2016 prevê que:

RECOMENDAÇÃO 02: Deve realizar manutenção ou substituição dos equipamentos, evitando vazamentos de água e prevenindo perdas no Sistema de Abastecimento de Água.

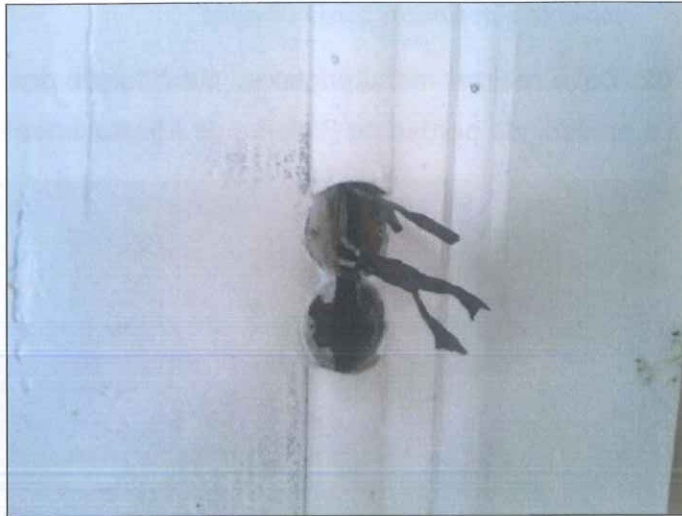
Figura 13: Circuitos elétricos instalados sem proteção física adequada, colocando em risco a estrutura física local

A seleção e a instalação de linhas elétricas devem levar em conta os princípios fundamentais, enunciados em 4.1, que sejam aplicáveis aos condutores, suas terminações e emendas, aos suportes e suspensões a eles associados e aos seus invólucros ou métodos de proteção contra influências externas. Os tipos de linhas elétricas estão indicados na tabela 33 desta norma.

RECOMENDAÇÃO 04: Devem ser readequadas as maneiras de instalação dos circuitos de acordo com a referida norma.

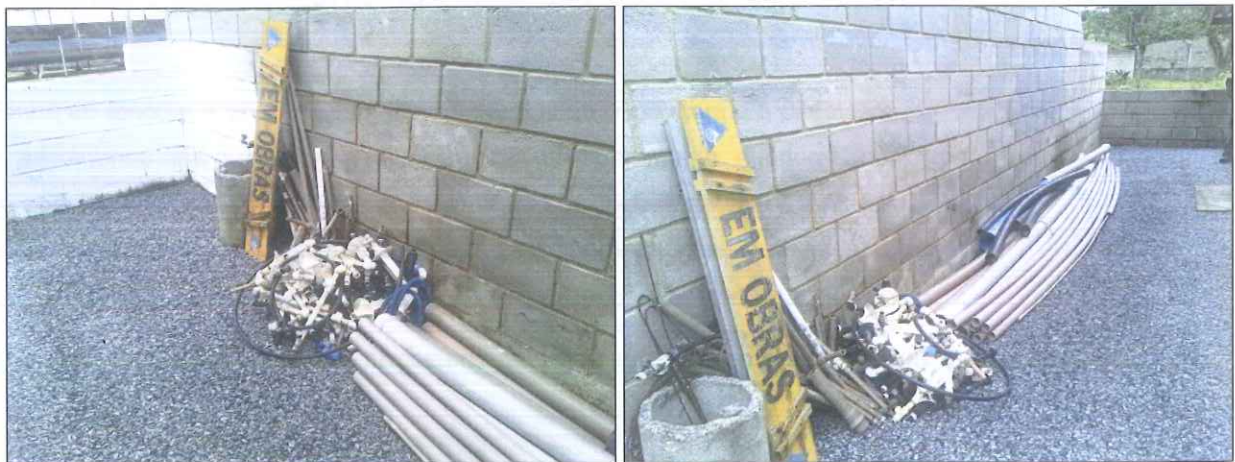
Figura 14: Materiais dispostos em local inadequado

CONSTATAÇÃO 05: Disposição e/ou armazenamento inadequado de materiais no escritório de atendimento, em desacordo com artigo 119 da Resolução ARESC nº 046/2016:

RECOMENDAÇÃO 05: Devem ser realocados imediatamente os materiais de forma adequada em almoxarifado, a fim de evitar contaminação e deterioração dos mesmos.

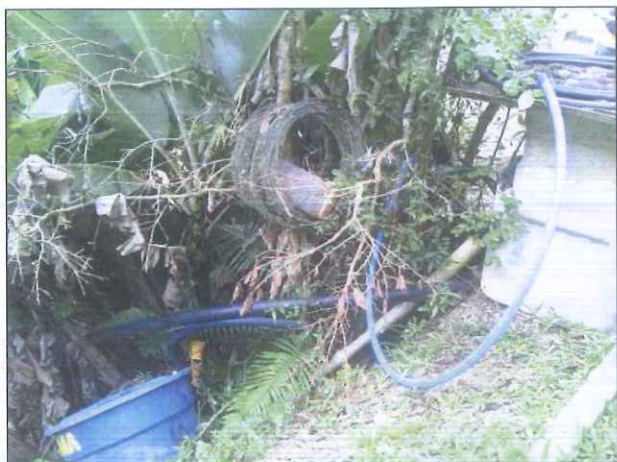
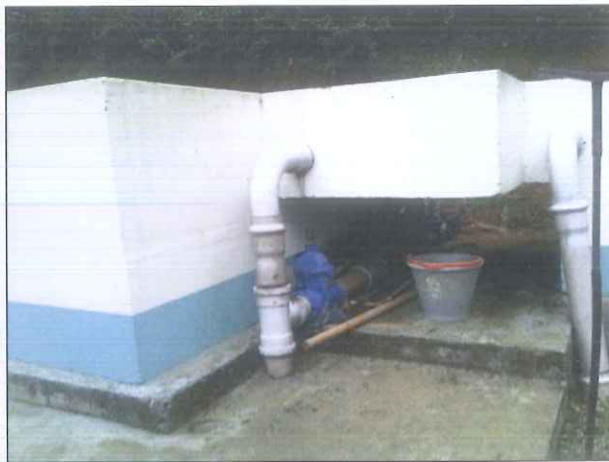
Figura 15: Materiais dispostos em locais inadequados

CONSTATAÇÃO 06: Disposição e/ou armazenamento inadequado de materiais e produtos químicos na ETA, em desacordo com artigo 119 da Resolução ARESC nº 046/2016:

RECOMENDAÇÃO 06: Deve ser providenciado um almoxarifado nas dependências da ETA, para realocação imediata dos materiais e dos produtos químicos de forma adequada, a fim de evitar contaminação e deterioração dos mesmos.

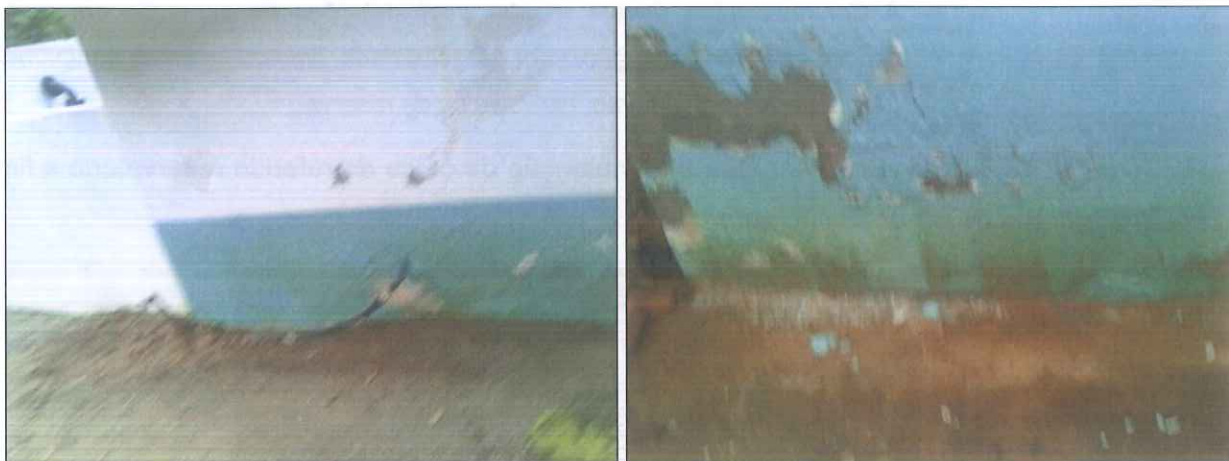
Figura 19: Problemas de infiltração nas paredes da casa de química

CONSTATAÇÃO 09: Problemas na conservação / manutenção das estruturas físicas (rachaduras, infiltrações, descolamentos, oxidações, limo) na Casa de química da ETA, em desacordo com artigo 119 da Resolução ARESC nº 046/2016:

RECOMENDAÇÃO 09: Deve ser feita manutenção da estrutura física da casa de química, com o devido tratamento das infiltrações nas paredes e pintura da mesma.

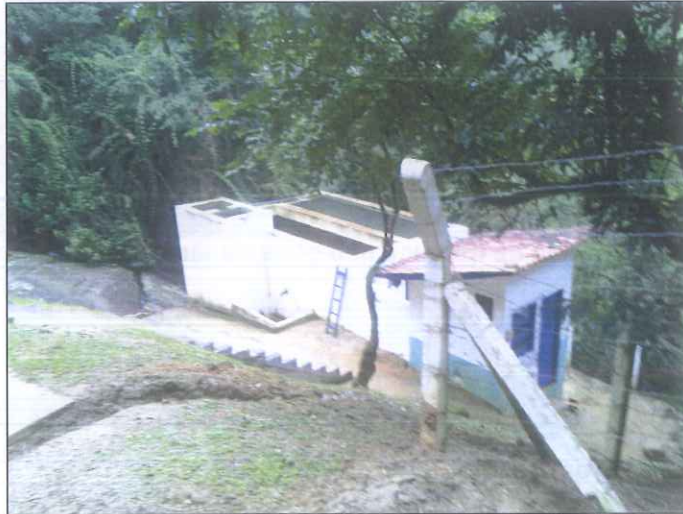
Figura 20: Casa de química da ETA não possui grade em uma das janelas e porta não possuía chave

CONSTATAÇÃO 10: Problemas e/ou falta de muros, cercas, grades e dispositivos de fechamento para restrição da entrada de pessoas não autorizadas na Casa de química da ETA, em desacordo com artigo 119 da Resolução ARESC nº 046/2016:

RECOMENDAÇÃO 10: Deve ser instalada grade de proteção na janela desprotegida, e deve ser substituída a fechadura por outra com chave, para evitar o acesso de pessoas não autorizadas.

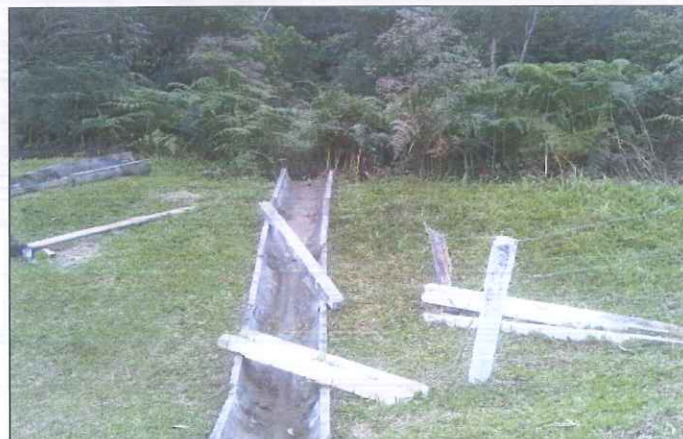
Figura 21: Cerca de proteção danificada no reservatório

CONSTATAÇÃO 11: Problemas e/ou falta de muros, cercas, grades e dispositivos de fechamento para restrição da entrada de pessoas não autorizadas no Reservatório, em desacordo com artigo 11 da Resolução ARESC nº 048/2016:

RECOMENDAÇÃO 11: Deve ser feita a manutenção da cerca do referido reservatório a fim de evitar a entrada de pessoas não autorizadas.

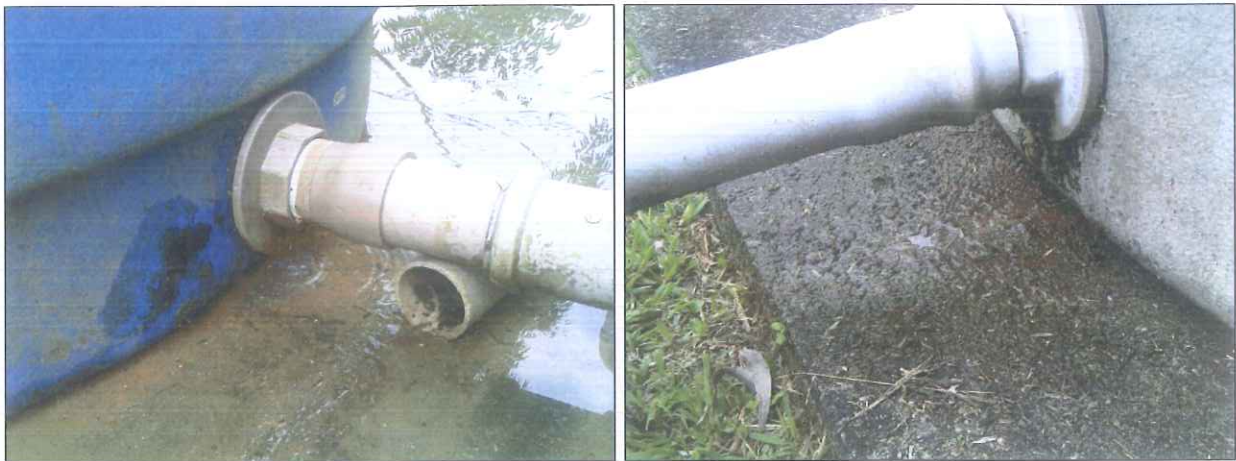
Figura 22: Vazamento nos reservatórios de fibra de vidro

CONSTATAÇÃO 12: Vazamento de água tratada nas conexões dos Reservatórios de fibra de

RECOMENDAÇÃO 12: Deve ser feita a manutenção do vazamento de água tratada nas conexões dos reservatórios de fibra de vidro de modo a minimizar as perdas de água do Sistema.
