Diretoria de Regulação e Fiscalização - DREF

RELATÓRIO DE FISCALIZAÇÃO

**Assunto: Fiscalização INICIAL dos Serviços de
Saneamento Básico**

Unidade Auditada: Agência de Criciúma

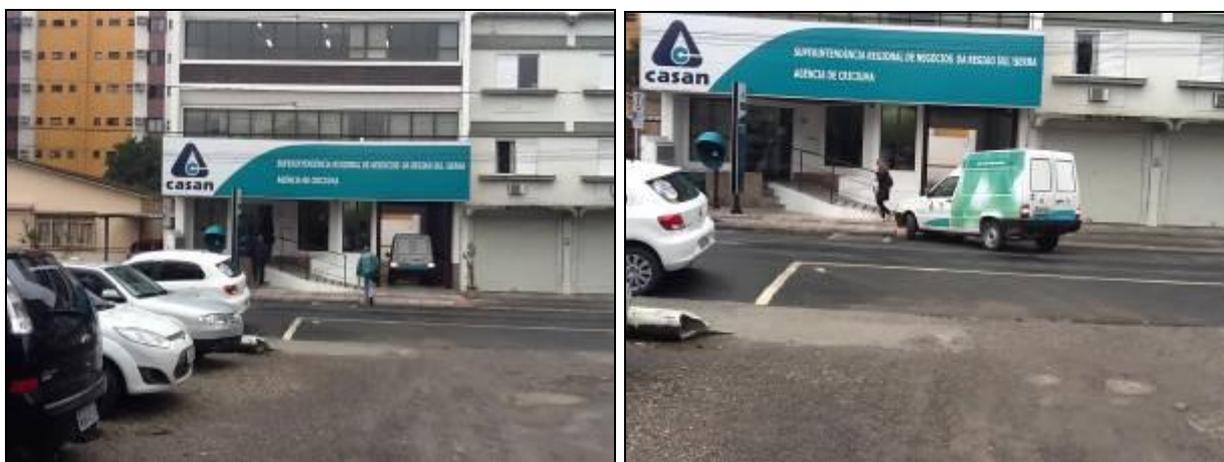
Figura 1: Fachada Agência e Superintendência

1) Existe identificação de que ali funciona um escritório de atendimento (Lei nº 8.078 Art. 6º)? Sim (x) Não () Pendência ():

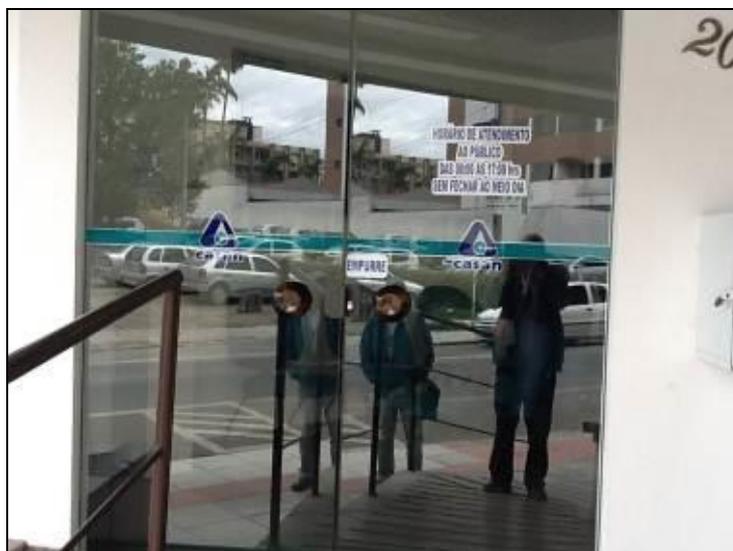
Figura 2: Cartaz do Expediente.

3) Há placa indicativa do horário de funcionamento (Lei nº 8.078 - Art. 6º)? Sim (x) Não () Pendência ():

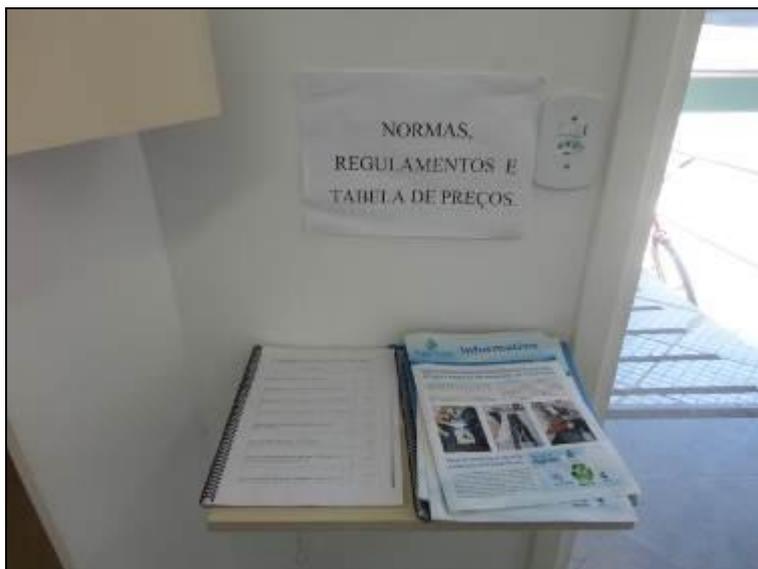
Figura 3: Resoluções e CDC

4) Existem manuais, guias e informações adequadas disponíveis aos usuários (CDC, Resoluções Agesan, etc.)? Sim (x) Não () Pendência ():

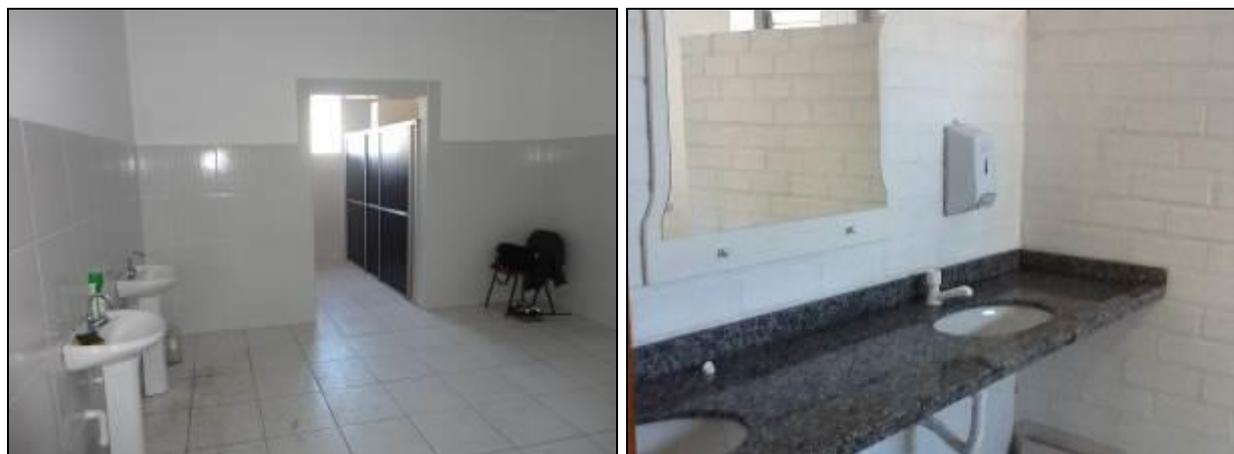
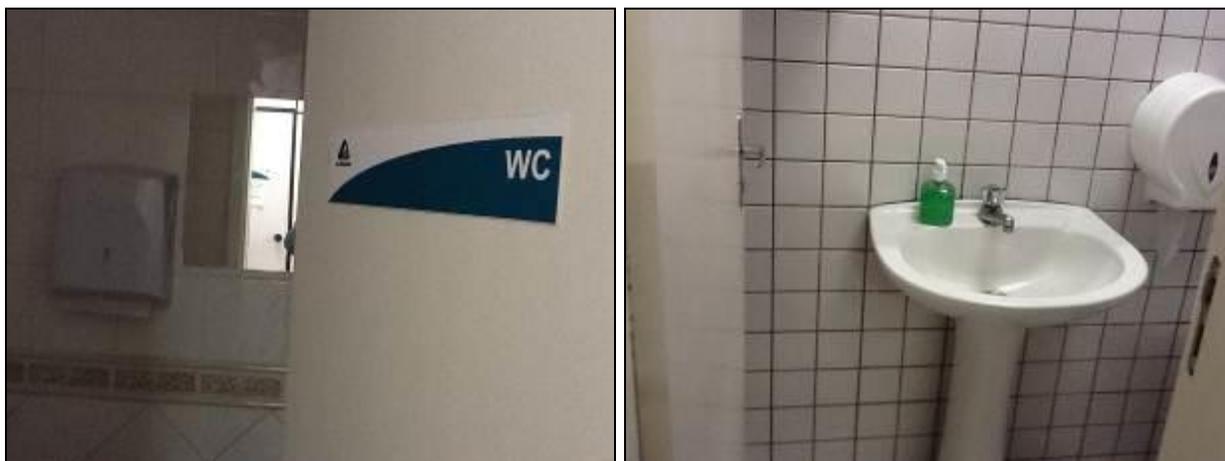
Figura 6: Sanitários de Criciúma.

8) Existe sanitário disponível para uso dos funcionários (Resolução AGESAN nº 004 Art. 127)? Sim (x) Não () - Encontra-se em boas condições de higiene e limpeza? Sim (x) Não () Pendência ():

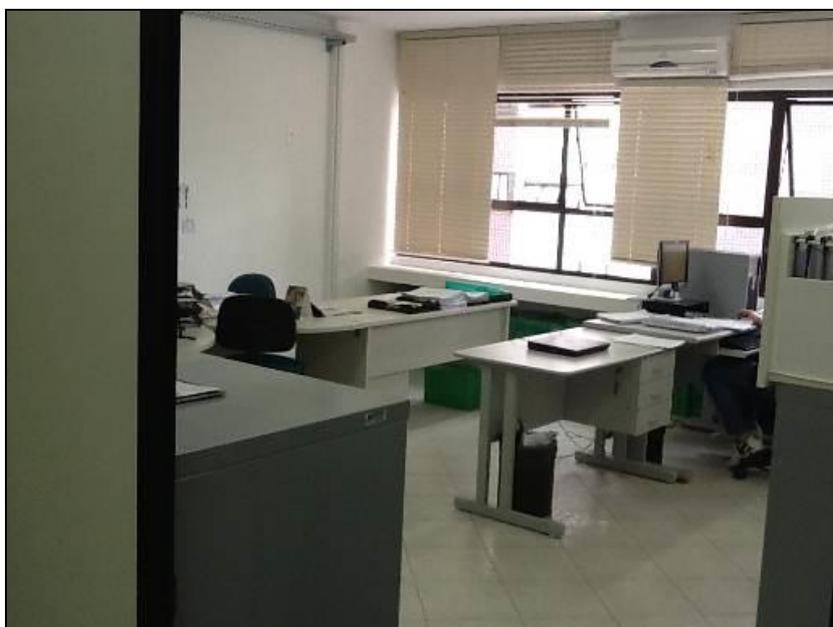
Figura 7: Áreas internas climatizadas.

12) Há ventilação natural ou artificial suficiente através de janelas, aberturas ou ventiladores (Resolução AGESAN nº 004 - Art. 127)? Sim (x) Não () Pendência ():

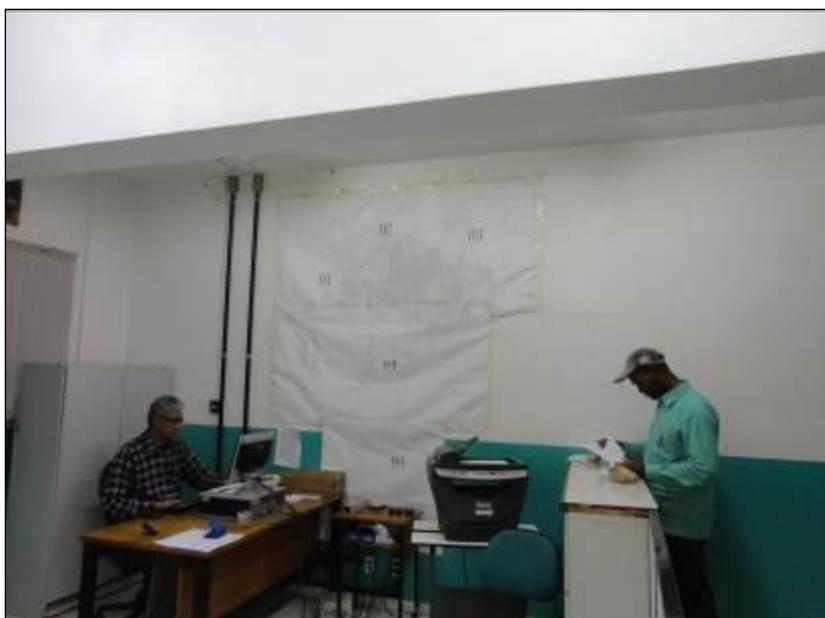
Figura 8: Fardamento dos funcionários em serviço.

16) O pessoal de campo trabalha vestindo roupas que o identificam como funcionário próprio ou terceirizado da empresa? Sim (x) Não () Pendência ():

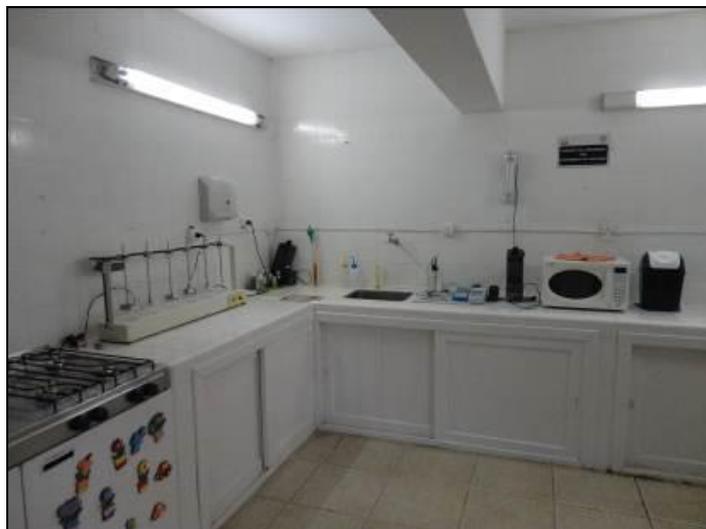
Figura 17: Condições do Laboratório.

3) As condições do Laboratório são adequadas? Sim (x) Não () Pendência ():

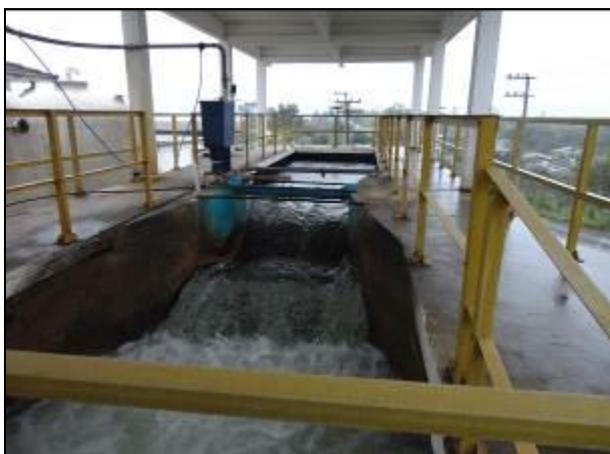
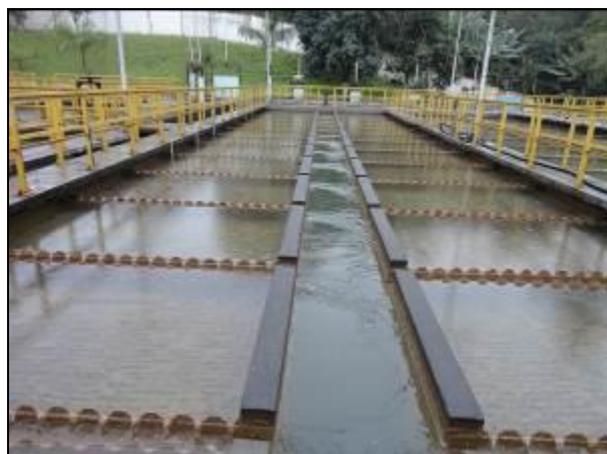
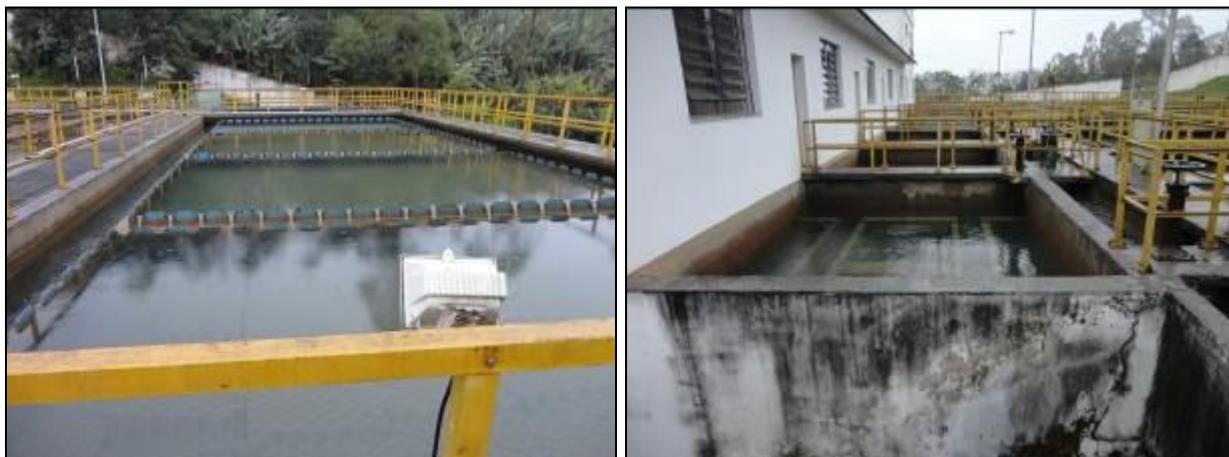
Figura 22: Estruturas de tratamento físico da ETA

17) Os filtros estão em boas condições (Resolução AGESAN nº11 - Art. 15º)? Sim (x) Não () Nº de filtros: 11 (onze).

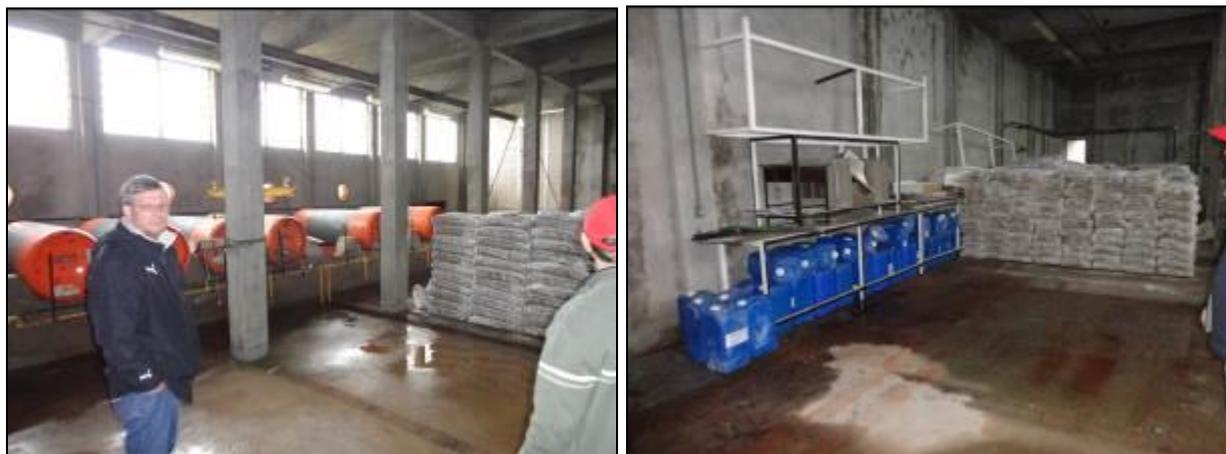
Figura 255: Depósito de produtos químicos

21) Existe almoxarifado para acondicionamento de produtos químicos (Resolução AGESAN nº11 - Art. 18º §2º)? Sim (x) Não () Pendência ():

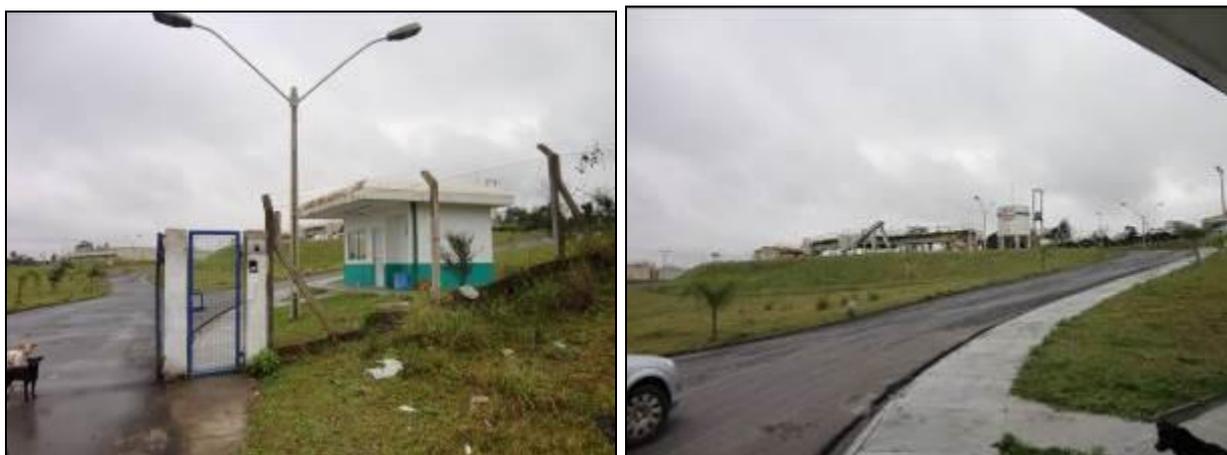
Figura 50: Entrada e vista parcial da Estação de Tratamento de Esgotos

- 36) O tipo de entrada do afluyente é adequado, ou seja, submerso, evitando a exalação de maus odores? Sim () Não () (*Em caso afirmativo, verificar se a limpeza da tubulação é feita periodicamente.*) Obs.: A tubulação de entrada é aparente.

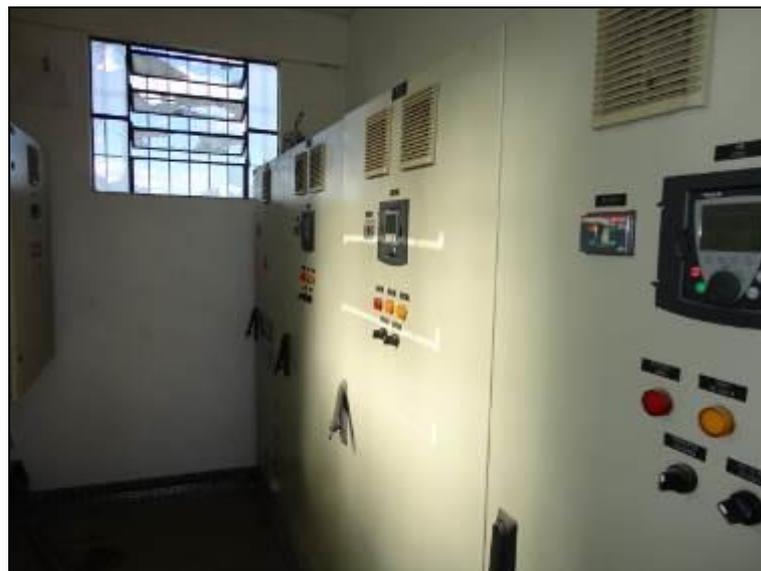
6) Quadro de Energia está em boas condições? Sim (x) Não () Pendência ():

Figura 56: Quadro de controle de Energia
