RELATÓRIO DE ACOMPANHAMENTO GEFIS Nº 036/2013

Assunto: Fiscalização de ACOMPANHAMENTO dos Serviços de Saneamento Básico

Referência: Processo AGESAN 0144/2012

Unidade Auditada: Sistema de Abastecimento de Água.

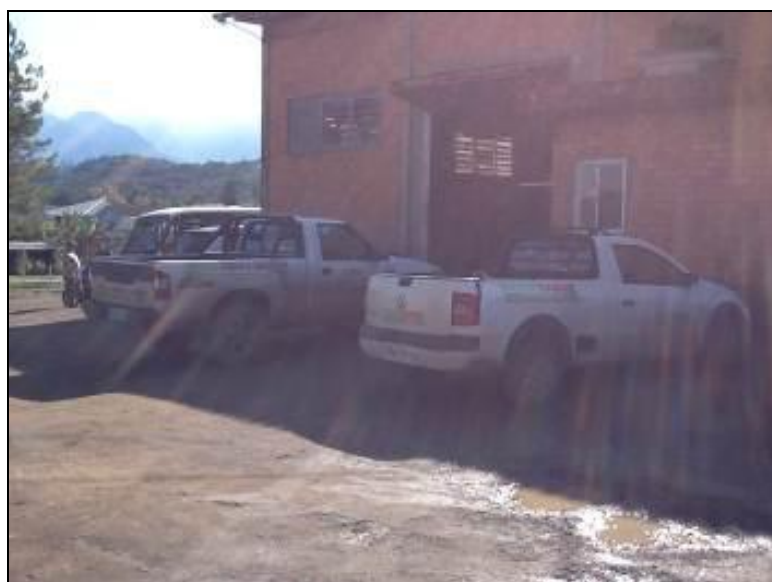
Figura 3: Veículo a disposição do SAMAE

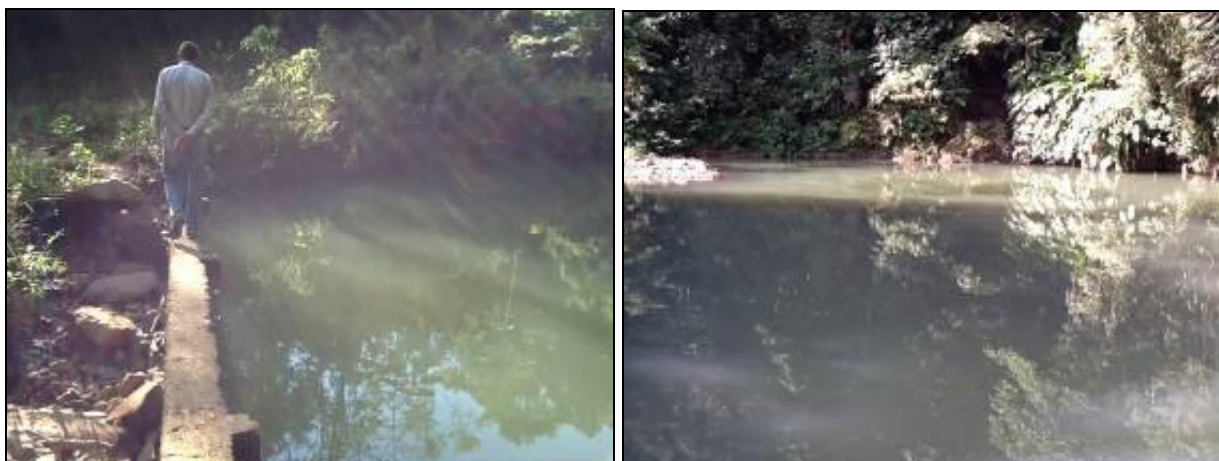
Figura 4: Área do manancial (inicial)

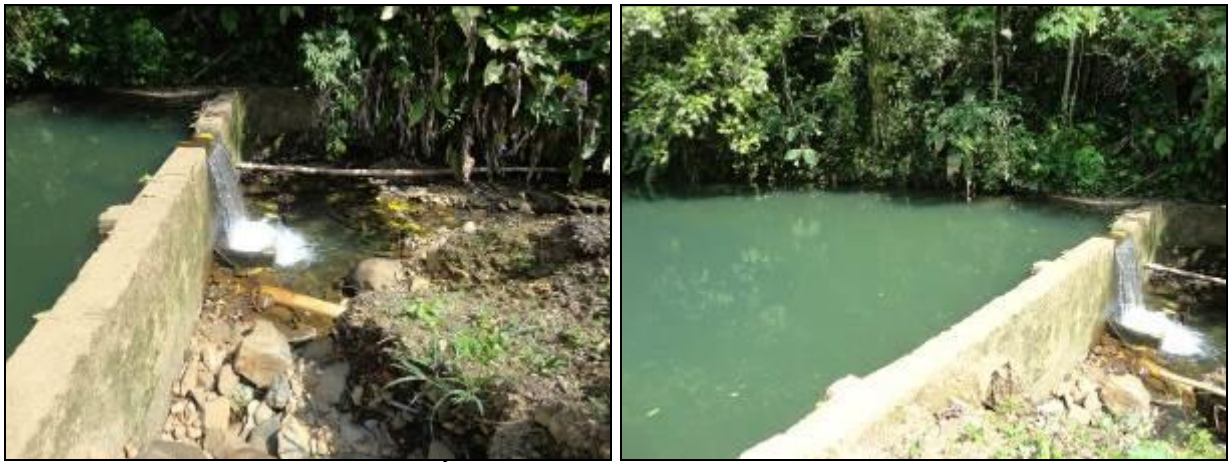
Figura 5: Área do Manancial (acompanhamento)

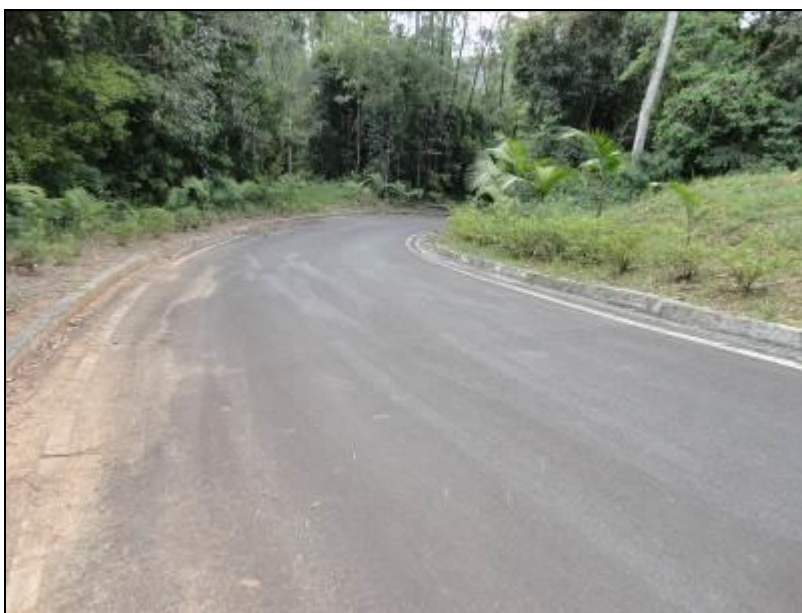
7) Existe facilidade de acesso ao local (Resolução AGESAN nº11 - Art. 11º)? Sim (x) Não () Pendência ():

Figura 7: Acesso a Captação (acompanhamento)

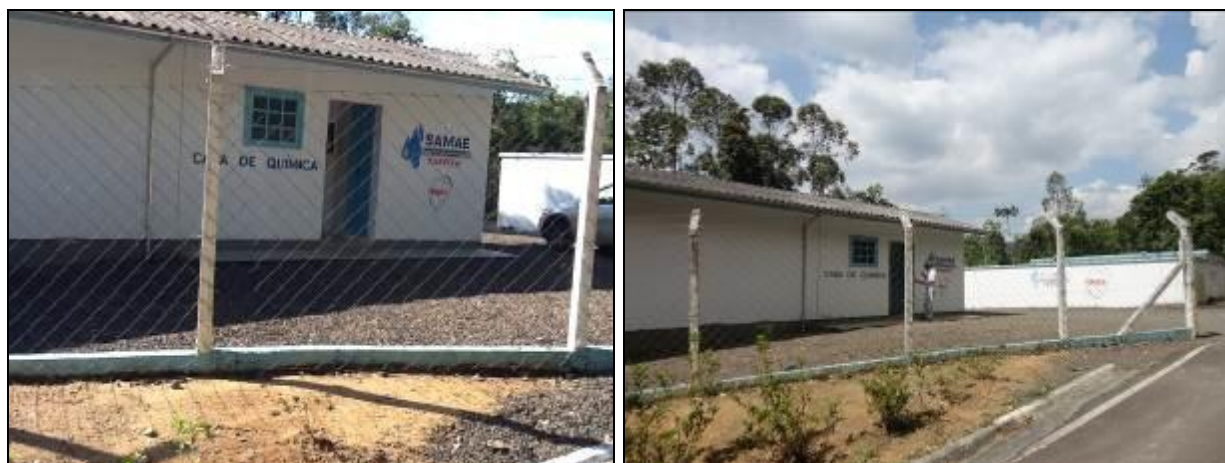
Figura 10: Fachada da ETA (inicial e acompanhamento)

1) A ETA possui licenciamento do órgão AMBIENTAL para funcionamento (Conama 237/97 Anexo 1)? Sim () Não (x)

RECOMENDAÇÃO 05: Apresentar documento atualizado/em vigor.

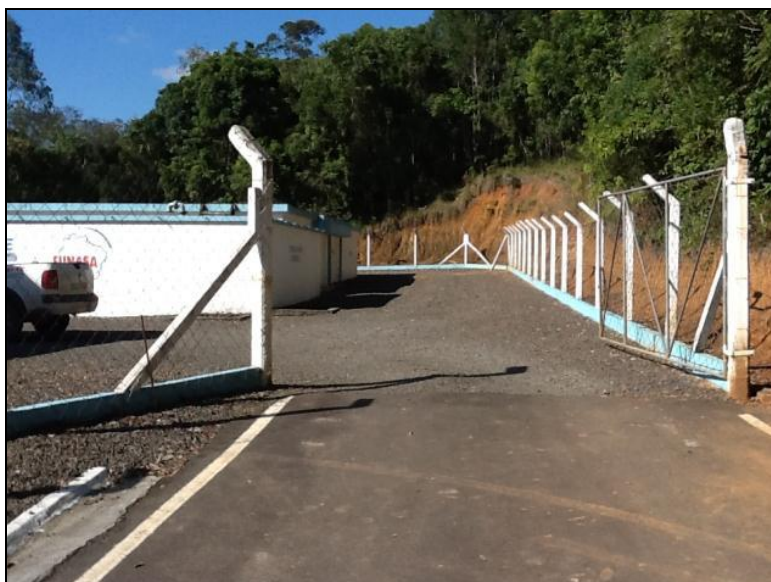
2) O acesso à ETA está em boas condições (Resolução AGESAN Nº11 - Art. 15º)? Sim (x) Não () Pendências ():

Figura 11: Acesso a ETA

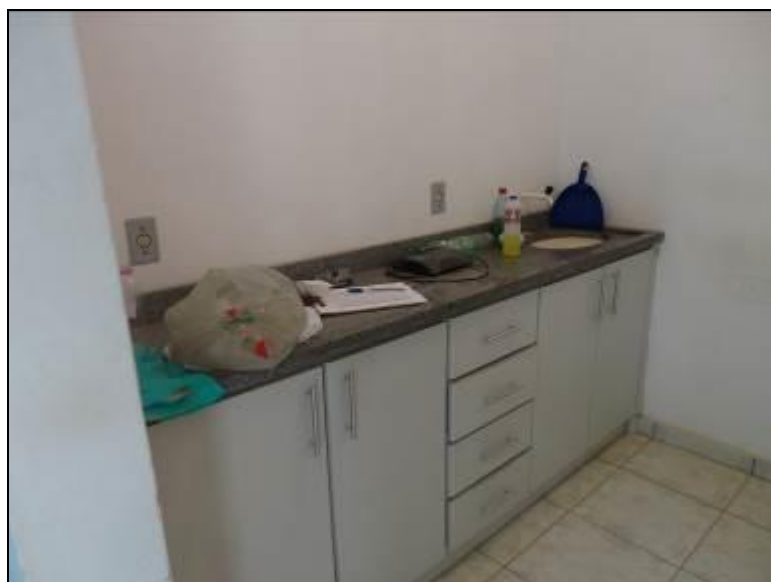
3) As condições do Laboratório são adequadas? Sim (x) Não () Pendência ():

Figura 12: Laboratório da ETA

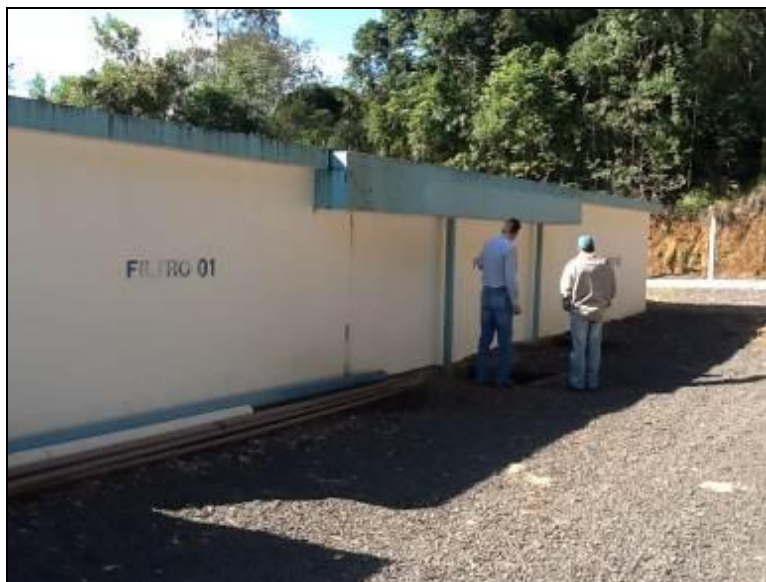
9) Existe cerca de proteção da ETA em bom estado de conservação (Resolução AGESAN Nº11 - Art. 15º)? Sim (x) Não () Pendência ():

Figura 13: Entorno da ETA.

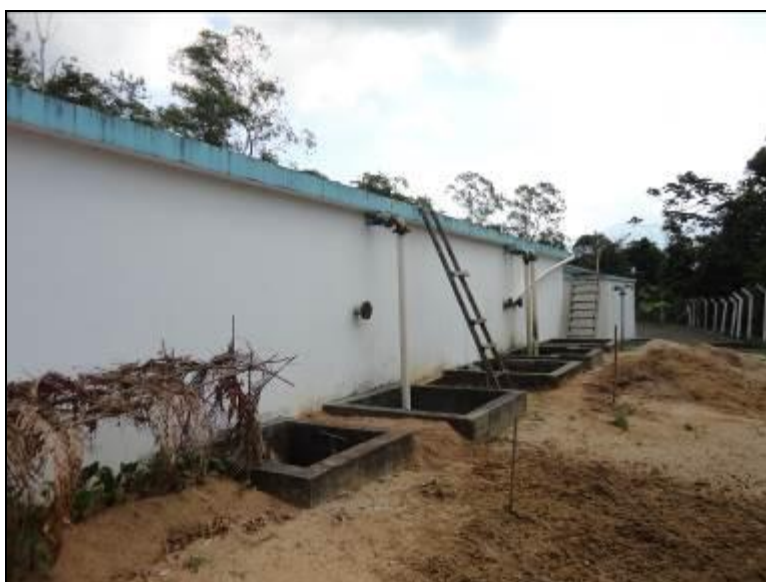
11) As escadas de acesso estão em boas condições de uso (Resolução AGESAN nº11 - Art. 15º)? Sim (x) Não () Pendência ():

Figura 14: Escada de acesso a ETA

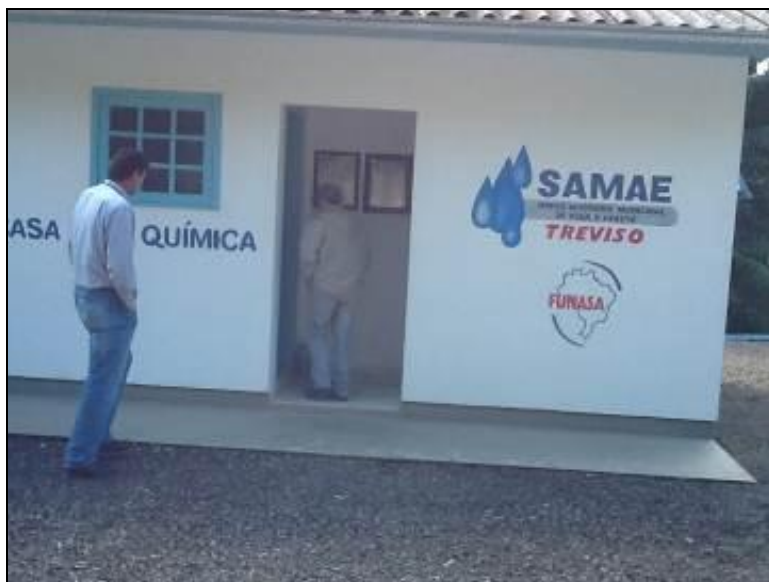
20) A estrutura do prédio da casa de química está aparentemente segura (Resolução AGESAN nº11 Art. 15º)? Sim (x) Não () Pendência ():

Figura 18: Estrutura da casa de química

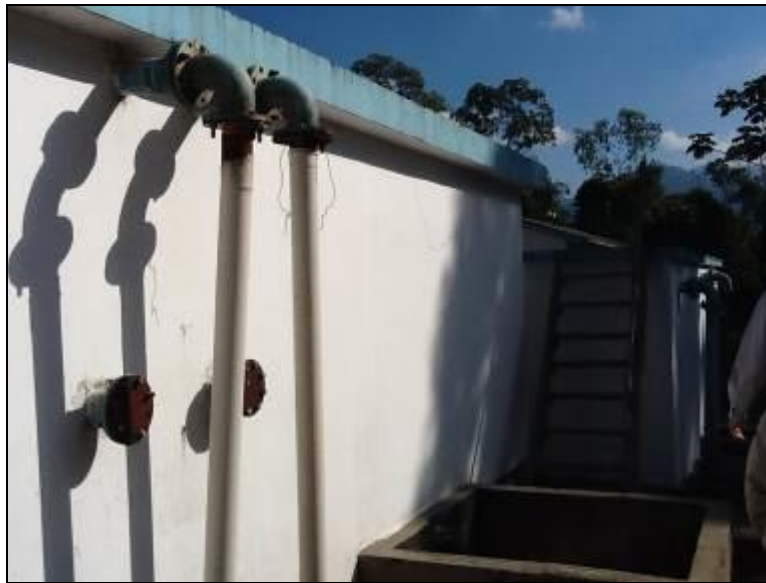
Figura 20: R-01 (inicial)

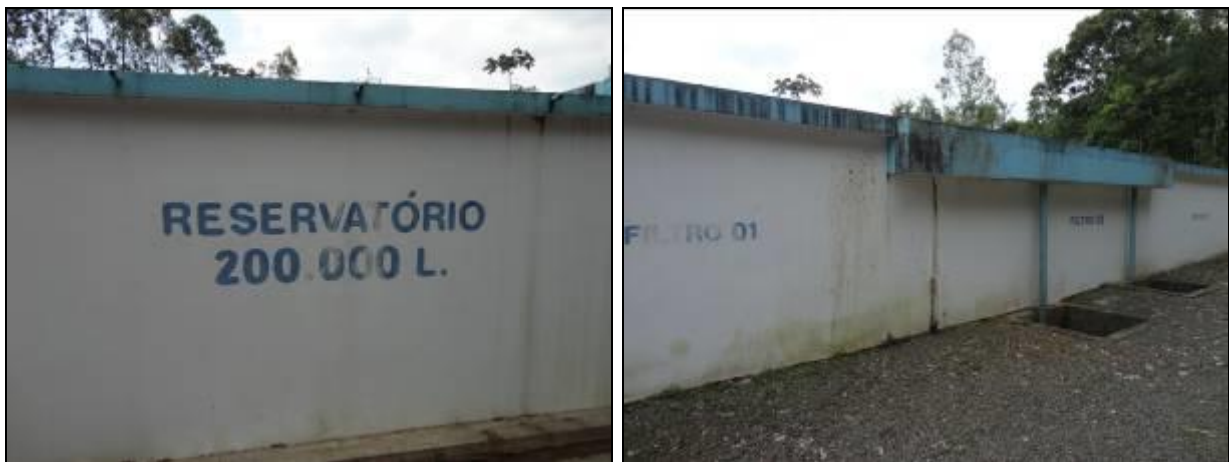
Figura 21: R -01 (acompanhamento)

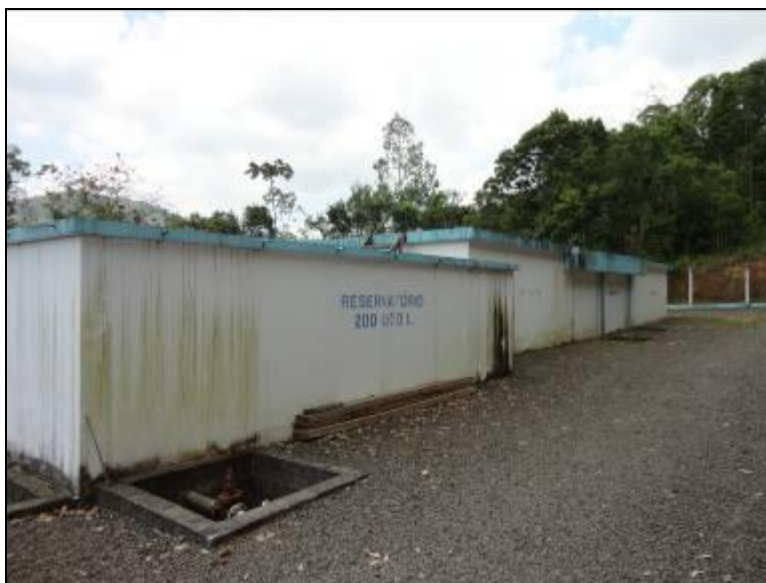
2) As condições de limpeza dos entornos são adequadas (Resolução AGESAN nº11 - Art. 23º)? Sim (x) Não () Pendência ():

Figura 23: Entorno do Reservatório (acompanhamento)

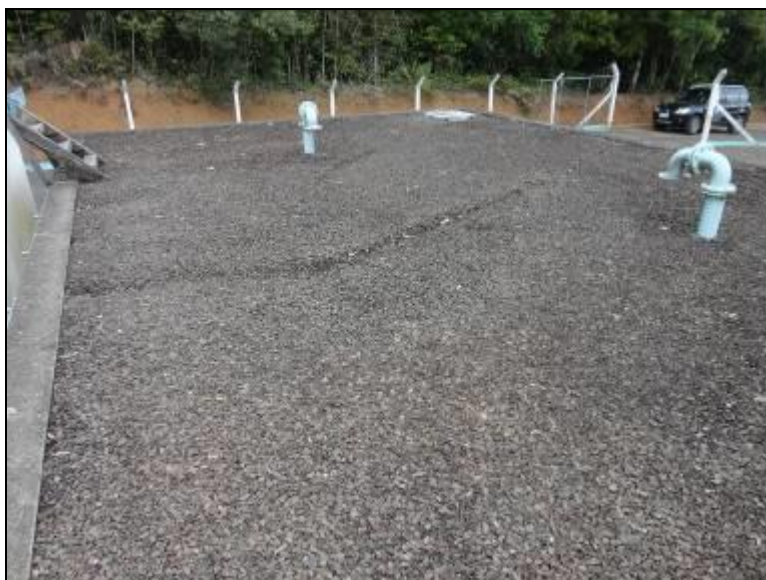
6) As áreas de cobertura encontram-se em condições adequadas (Resolução AGESAN Nº11 - Art. 23º)? Sim (x) Não () Pendência ():

Figura 24: Área coberta do Reservatório (acompanhamento)
