## RELATÓRIO DE FISCALIZAÇÃO

Assunto: Fiscalização INICIAL dos Serviços de  
Saneamento Básico

Relatório nº 115/2014

Município de: CAMBORIÚ/SC

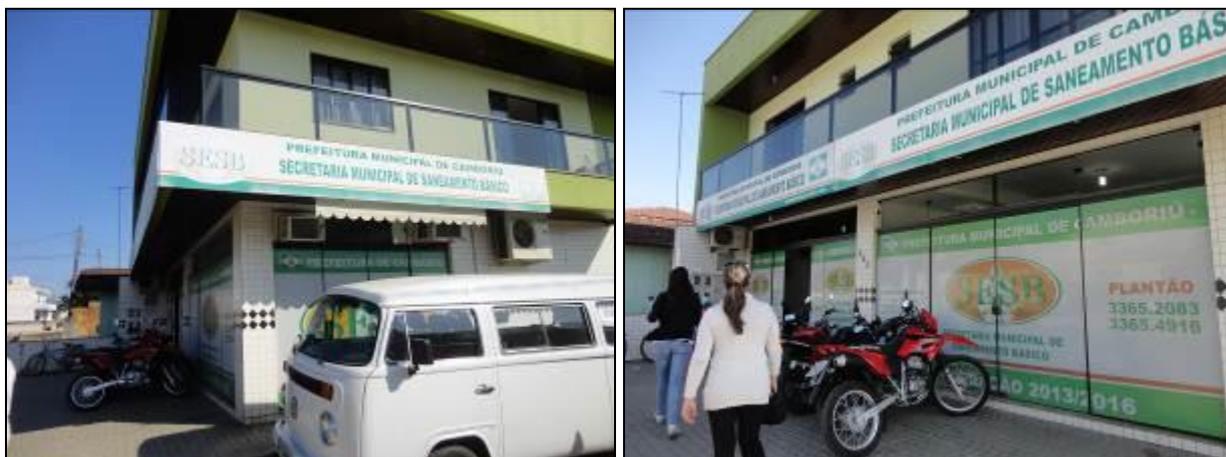
Figura 1: Identificação do escritório

1) Existe identificação de que ali funciona um escritório de atendimento (Lei nº 8.078 Art. 6º)? Sim (x) Não ( ) Pendência ( ):

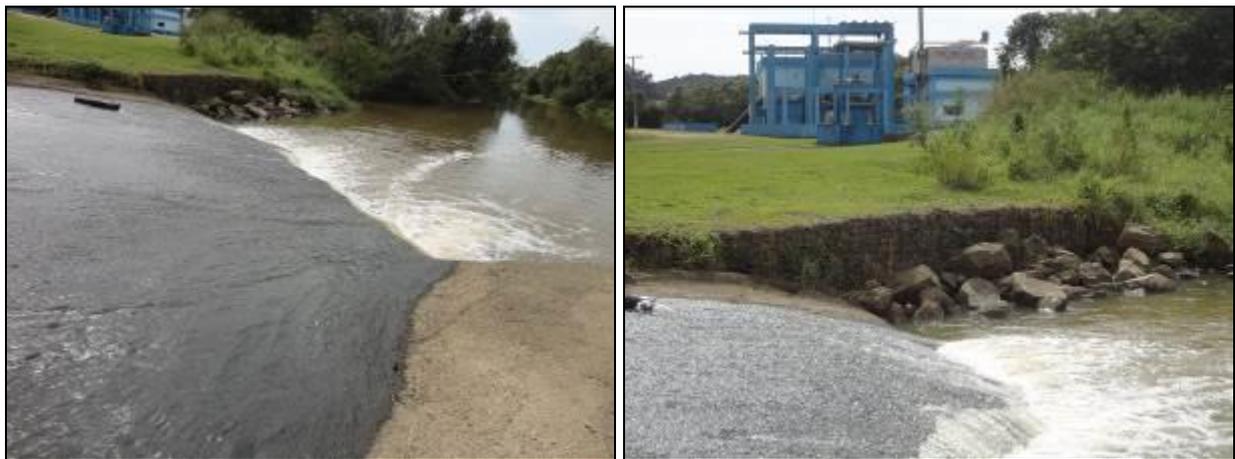
**Figura 6: Manancial de captação Rio Camboriú**

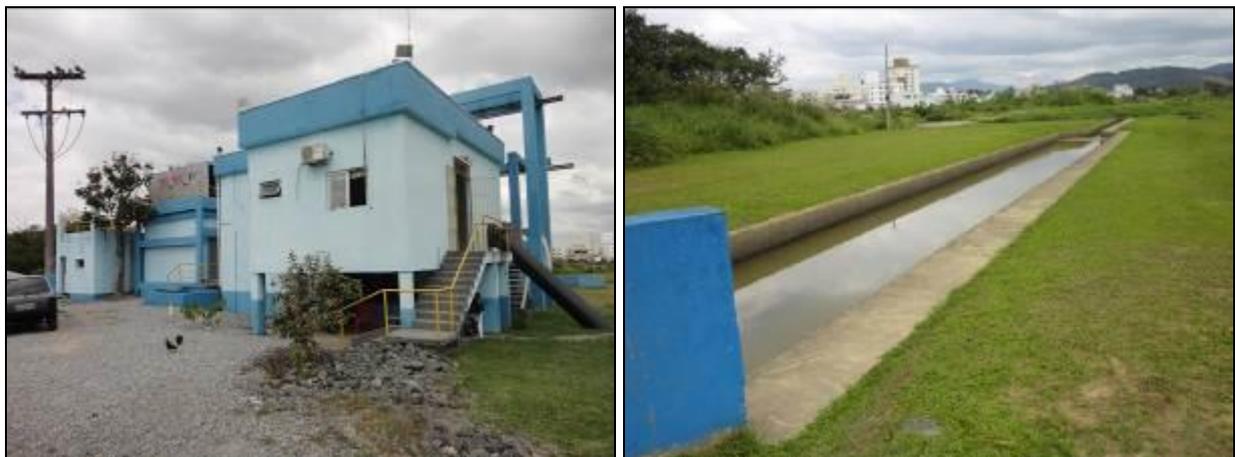
**Figura 7: Estação de Recalque de Água Bruta e canal artificial do Rio Camboriú para a captação**

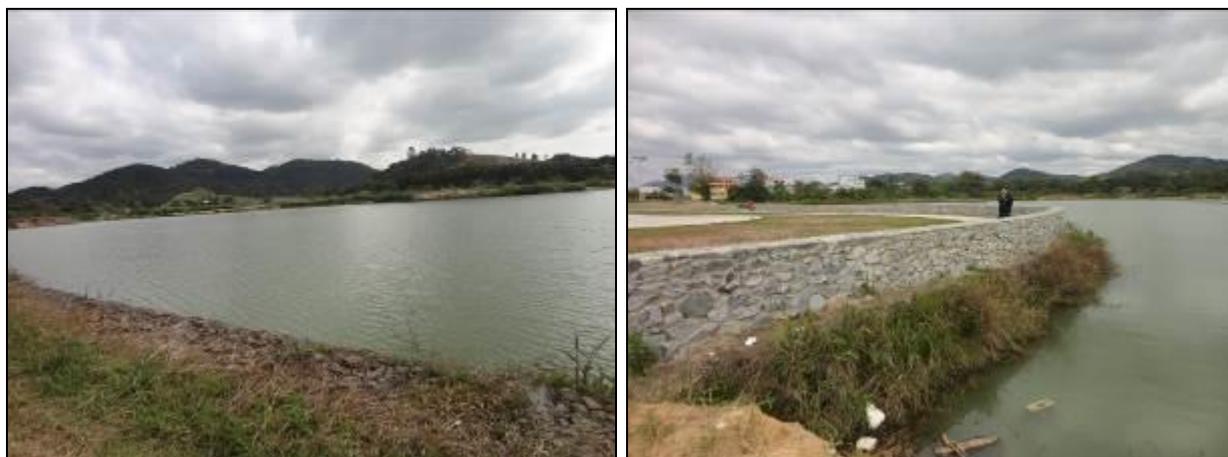
Outras observações - Captação: Obras estão sendo feitas no local para ampliação da margem do Rio próxima á captação. O local será o novo Parque Linear, junto com a represa. Esta represa ainda não está interligada com o Rio.

Figura 9: Como está a área atualmente

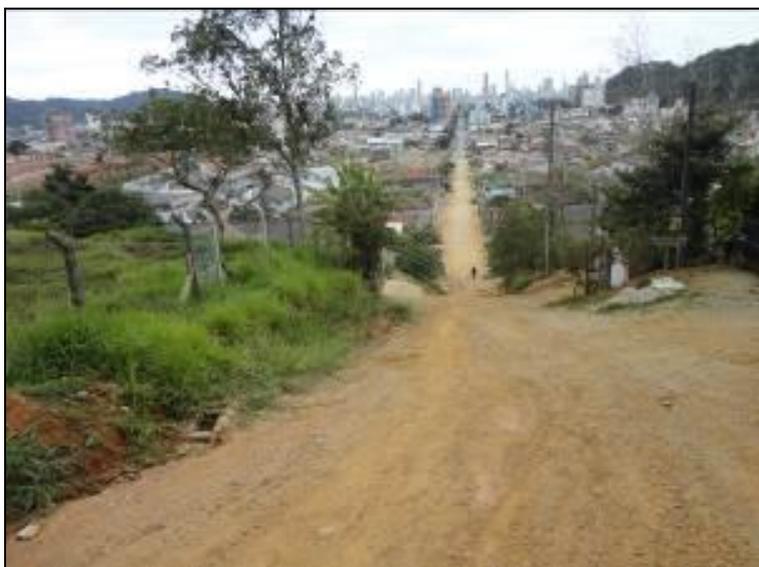
04) Existe facilidade de acesso ao local? Sim (x) Não ( ) – Obs.: O acesso até a área é feito por estrada de chão.

**Figura 13: Acesso ao R-Tabuleiro**

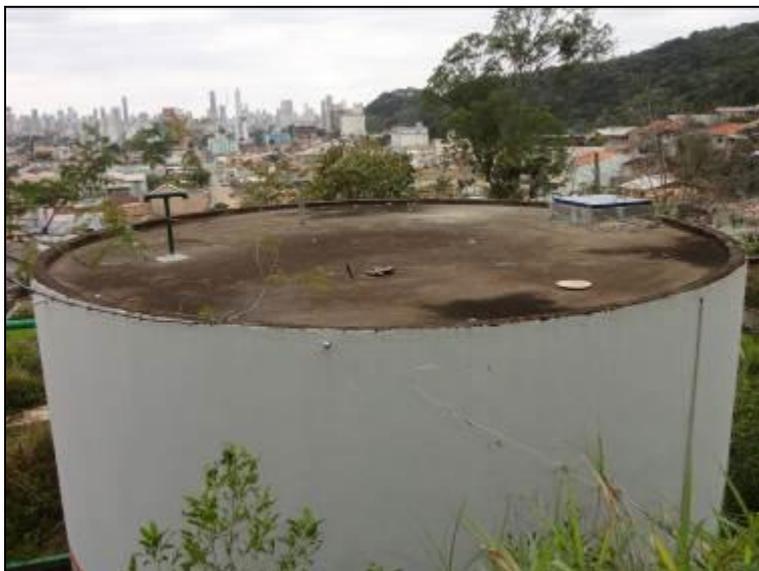
10) As áreas de cobertura encontram-se em condições adequadas (Resolução AGESAN Nº11 - Art. 23º)? Sim (x) Não ( ) Pendência ( ):

**Figura 15: Cobertura do R-Tabuleiro**
