## RELATÓRIO DE FISCALIZAÇÃO

Assunto: Fiscalização INICIAL dos Serviços de  
Saneamento Básico

Relatório nº 120/2014

Município de: **IMBITUBA / SC**

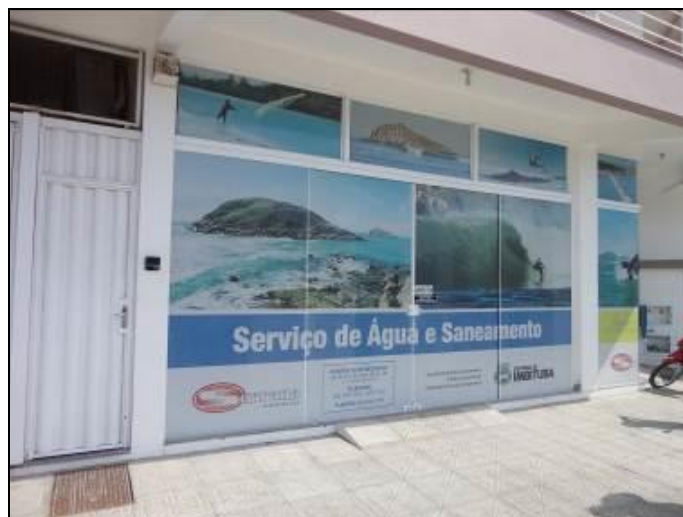
Figura 1: Fachada do Escritório

1) Existe identificação de que ali funciona um escritório de atendimento (Lei nº 8.078 Art. 6º)? **Sim ( x )** Não ( )

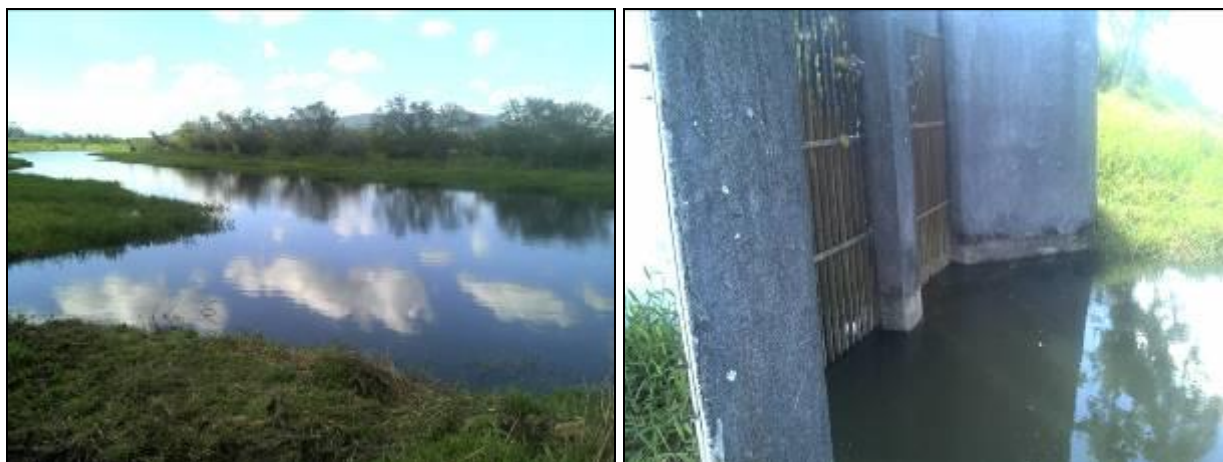
Figura 4: Manancial de captação Rio D'Una

- 1) Qual o documento que garante a propriedade ou a posse da área/imóvel<sup>7</sup>? Área do município.
- 2) Manancial é: Subterrâneo ( ) **Superficial ( x )**
- 3) Qual a capacidade de produção da Unidade? 190 L/s.
- 4) Onde é tratada a água deste manancial? ETA.
- 5) Existe Outorga de Uso (Lei nº 9.433/97 - Art. 12º)? Sim ( ) Não ( ) - Obs.: Não Apresentado

- 6) Existe Licença Ambiental: Sim ( ) **Não ( x )** Não ( ) - Obs.: Não Apresentado

RECOMENDAÇÃO 08: Apresentar Outorga de uso de água.

RECOMENDAÇÃO 09: Apresentar o Licenciamento ambiental.

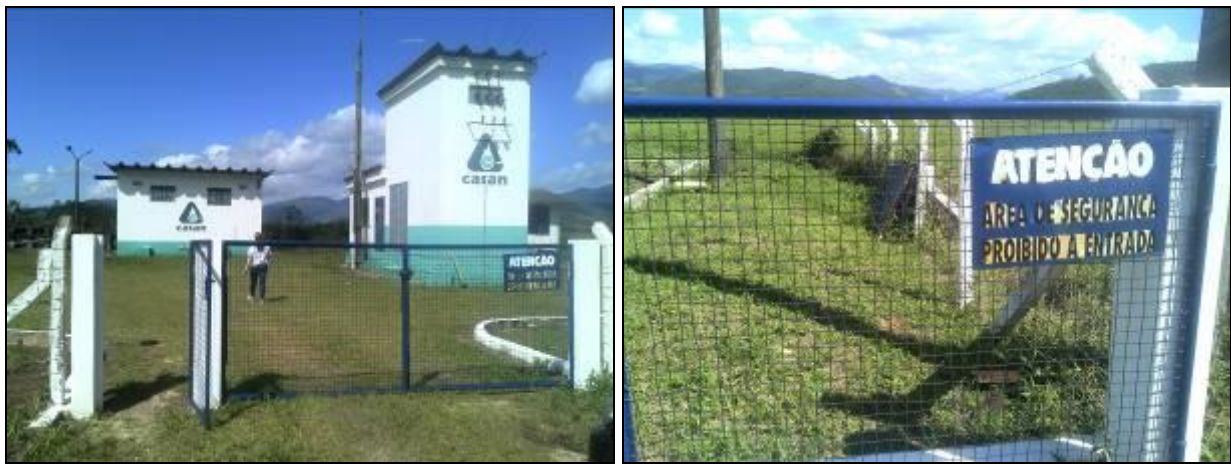
Figura 5: Cercas do entorno do manancial

- 7) Existe cerca de proteção da área do manancial (Resolução AGESAN nº11- Art. 10º)? **Sim ( x )** Não ( ) - Obs.: Local conta com um operador em horário comercial.

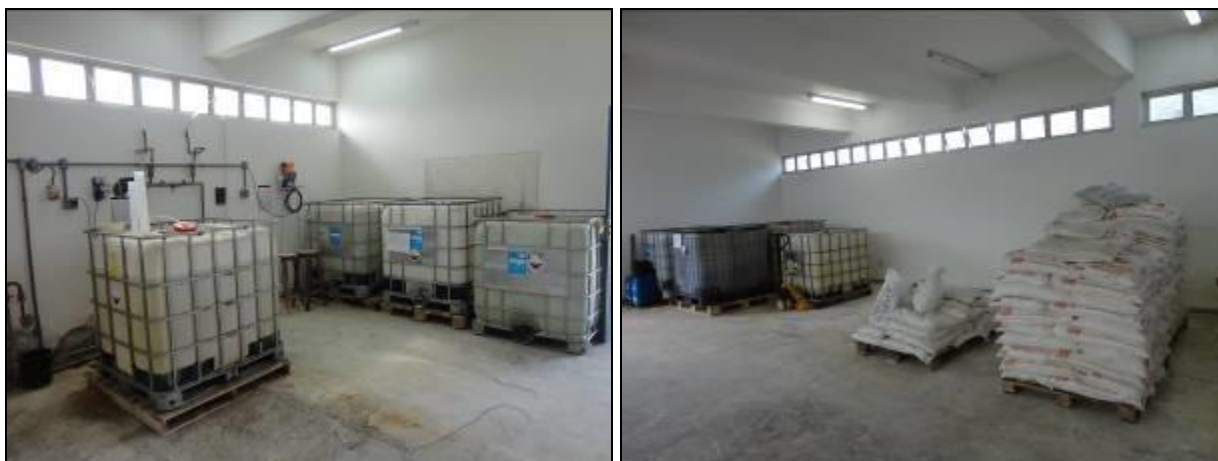
Figura 16: Almojarifado e armazenamento de produtos químicos

- 26) O armazenamento dos produtos químicos é adequado (Resolução AGESAN Nº11 - Art. 18º §2º)? **Sim ( x )** Não ( )
- 27) Existem vazamentos nas instalações - tubos, registros, etc.? (Resolução AGESAN nº11 - Art. 15º) ? Sim ( ) **Não ( x )**
- 28) Existe comunicação do operador da ETA com outras unidades do sistema? **Sim ( x )** Não ( ) Qual o sistema? Telefone.
- 29) Como é feito o monitoramento de segurança da ETA? Não possui vigilância.

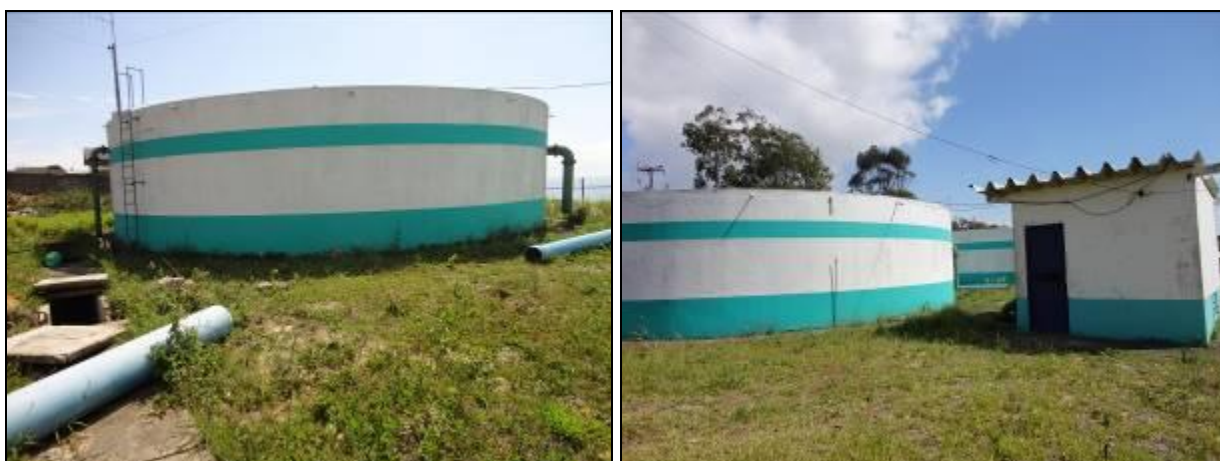
Figura 18: Reservatórios 1 e 2

2) O Material do reservatório é: Fibra ( ) **Concreto ( x )** Outro ( )

3) A posição do reservatório é: Posição: **Apoiado ( x )** Elevado ( ) Outro ( )

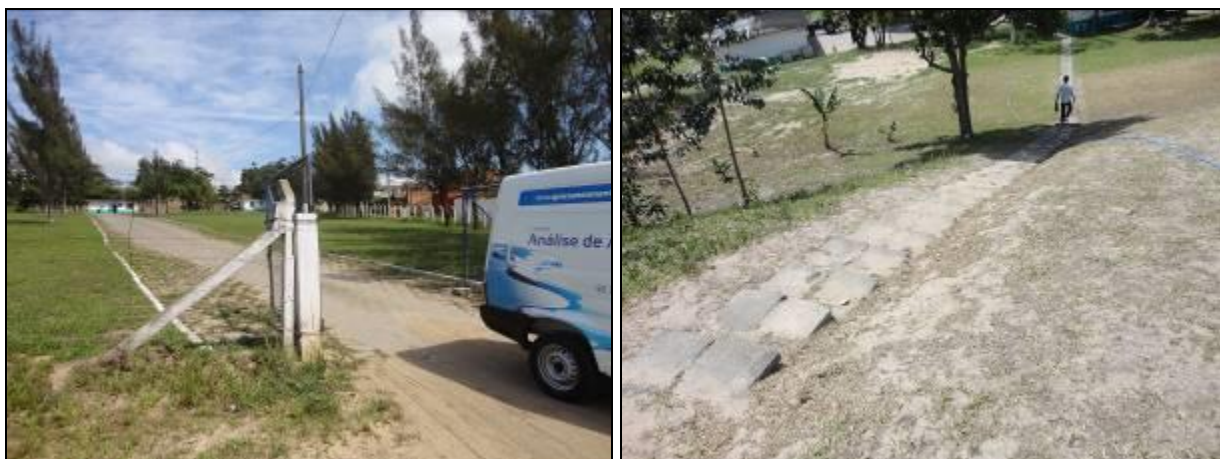
Figura 19: Acesso ao almoxarifado e Reservatórios 1 e 2

4) Existe facilidade de acesso ao local? **Sim ( x )** Não ( )

5) Existem placas indicativas de propriedade e restrição de uso das áreas dos reservatórios (Resolução AGESAN nº 004 - Art.19 - §2º)? Sim ( ) **Não ( x )**

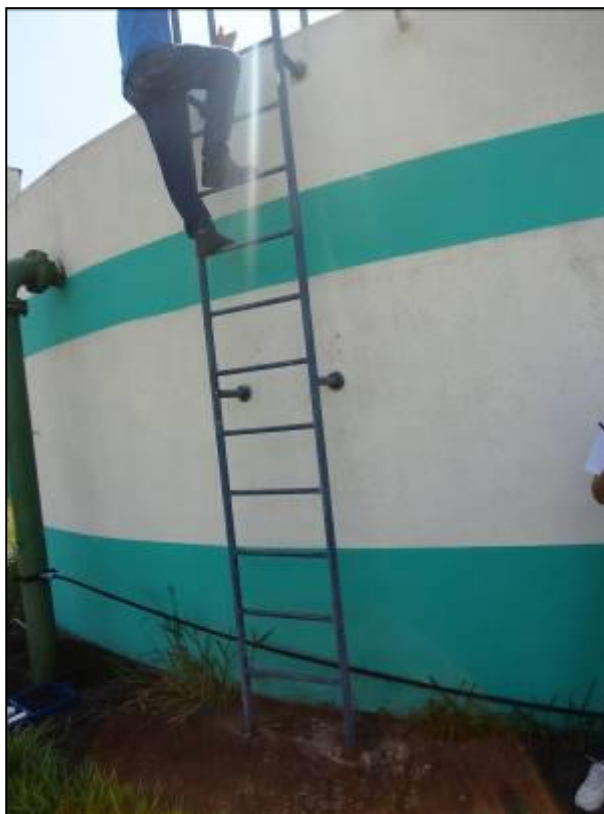
Figura 21: Escada

9) Existem escadas em boas condições de uso (Resolução AGESAN nº11 - Art. 23º)? **Sim ( x )** Não ( ) - Obs.: O tipo de escada ideal é tipo marinheiro.

10) Existe guarda-corpo nas áreas de visitação (Resolução AGESAN Nº11 Art. 23º)? Sim ( )  
**Não ( x )**

RECOMENDAÇÃO 19: Instalar guarda-corpos.

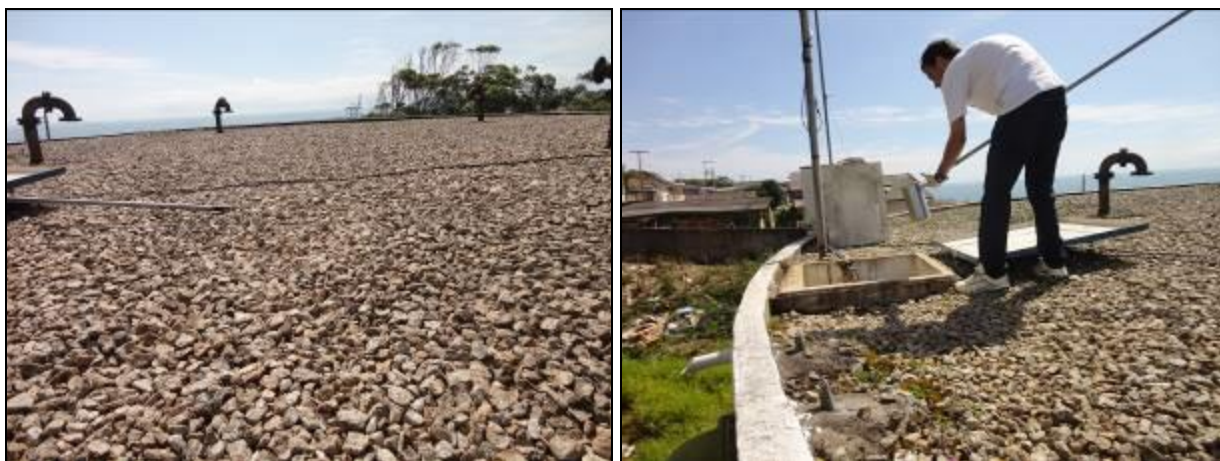
Figura 22: Áreas de cobertura dos Reservatórios 1 e 2

11) As áreas de cobertura encontram-se em condições adequadas (Resolução AGESAN Nº11 - Art. 23º)? **Sim ( x )** Não ( )

12) Apresentam para-raios, iluminação e sinalização noturna (Resolução AGESAN Nº11 - Art. 23º)? Sim ( ) **Não ( x )** - Encontram-se em boas condições? Sim ( ) Não ( )

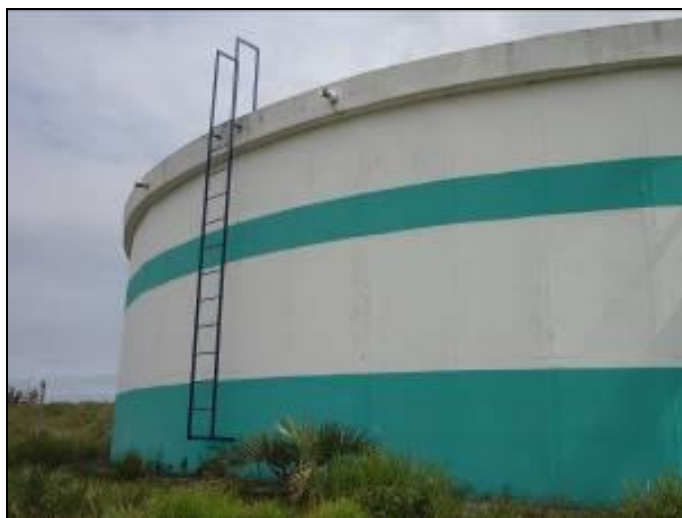
**Figura 28: Escada**

09) Existem escadas em boas condições de uso (Resolução AGESAN nº11 - Art. 23º)? **Sim ( x )** Não ( ) - Obs.: O tipo de escada ideal é tipo marinheiro.

10) Existe guarda-corpo nas áreas de visitação (Resolução AGESAN Nº11 Art. 23º)? Sim ( )  
**Não ( x )**

RECOMENDAÇÃO 37: Instalar guarda-corpos.

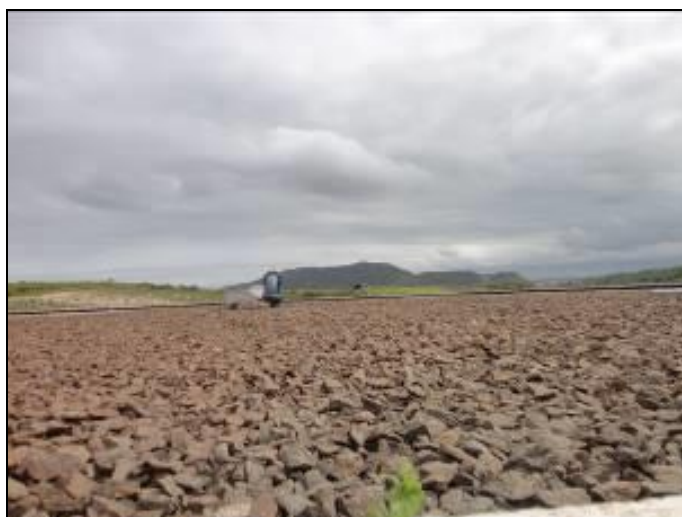
**Figura 29: Cobertura**

11) As áreas de cobertura encontram-se em condições adequadas (Resolução AGESAN Nº11 - Art. 23º)? **Sim ( x )** Não ( )

12) Apresentam para-raios, iluminação e sinalização noturna (Resolução AGESAN Nº11 - Art. 23º)? Sim ( ) **Não ( x )** - Encontram-se em boas condições? Sim ( ) Não ( )

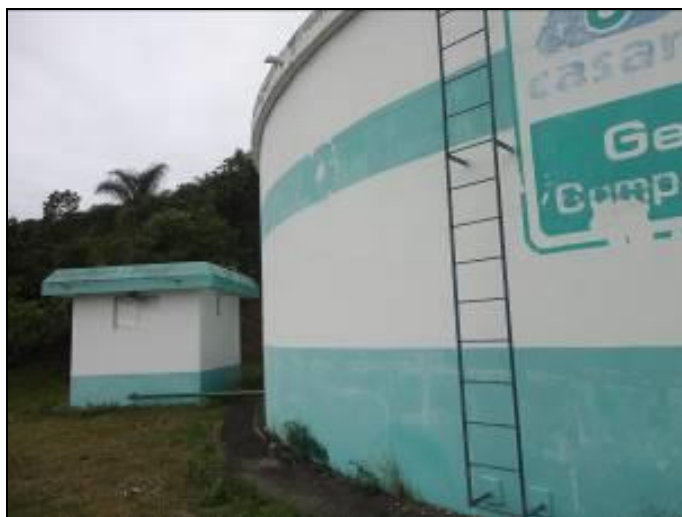
Figura 31: Escada

09) Existem escadas em boas condições de uso (Resolução AGESAN nº11 - Art. 23º)? **Sim ( x )** Não ( ) - Obs.: O tipo de escada ideal é tipo marinheiro.

10) Existe guarda-corpo nas áreas de visitação (Resolução AGESAN Nº11 Art. 23º)? Sim ( )  
**Não ( x )**

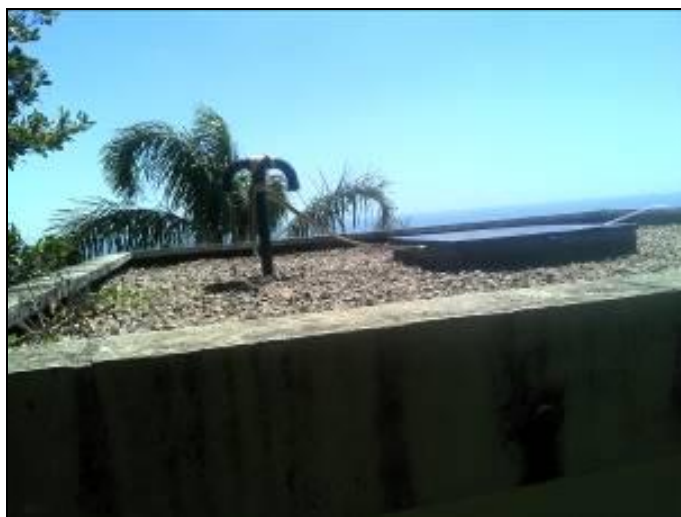
**Figura 36: Cobertura do reservatório**

11) As áreas de cobertura encontram-se em condições adequadas (Resolução AGESAN Nº11 - Art. 23º)? **Sim ( x )** Não ( )

12) Apresentam para-raios, iluminação e sinalização noturna (Resolução AGESAN N°11 - Art. 23°)? Sim ( ) **Não ( x )** - Encontram-se em boas condições? Sim ( ) Não ( )

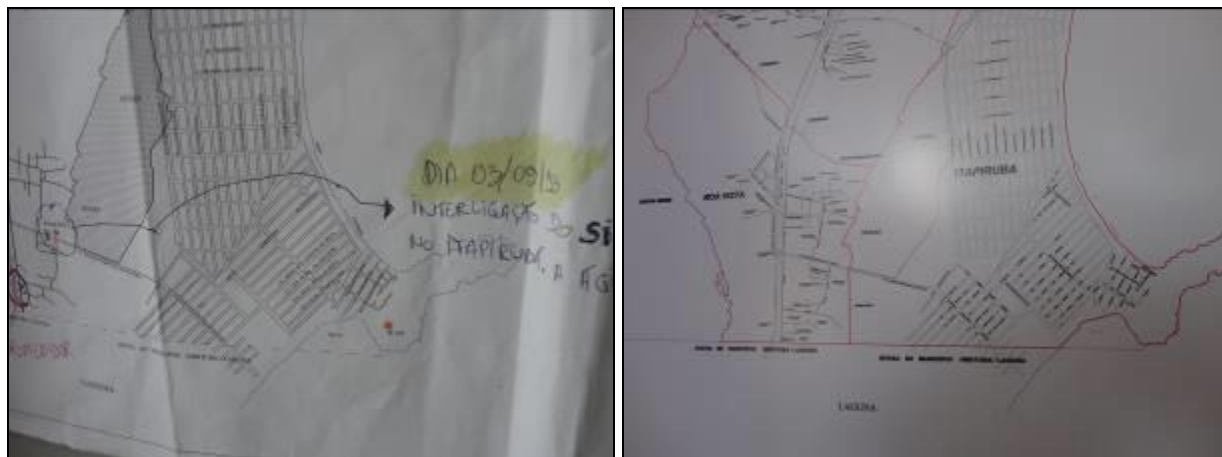
**Figura 48: Plantas afixadas no escritório**

- 4) Existe cadastro atualizado da rede? **Sim ( x )** Não ( )
- 5) Existe planta do sistema afixada na Unidade? **Sim ( x )** Não ( )

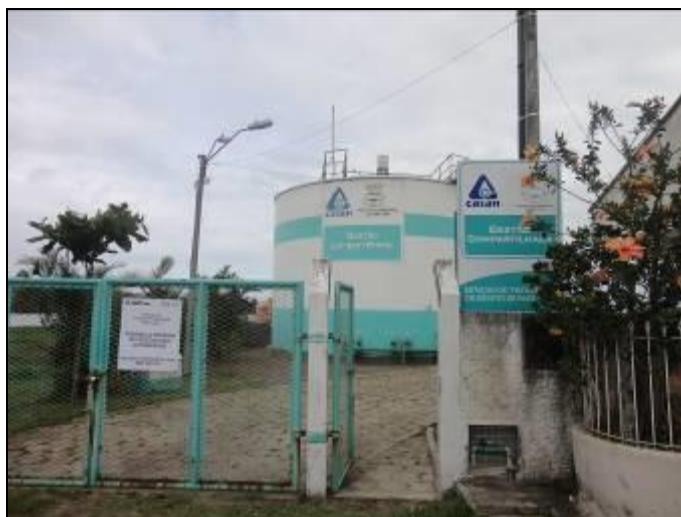
**Figura 49: ETE Imbituba**

1) A ETE possui licenciamento ambiental vigente para funcionamento (Resolução CONAMA 237/1997 – Anexo 1)? Sim ( ) Não ( ) – Obs.: Não apresentado.

2) Qual o tipo de tratamento? 1º ( ) **2º ( x )** 3º ( ) Tipo: Reator UASB. – Obs.: Possui local para desinfecção com ultravioleta, porém não é utilizado, pois não há lâmpada.

RECOMENDAÇÃO 84: Apresentar solicitação da Licença Ambiental junto ao órgão ambiental competente.

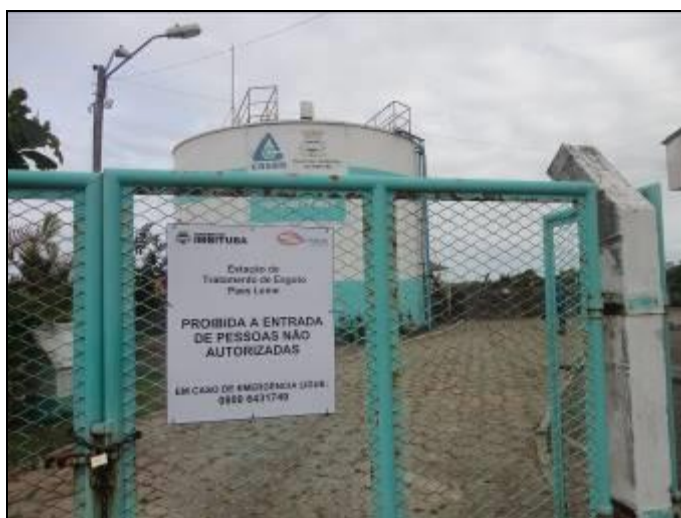
**Figura 50: Placa de identificação**

15) Existe placa indicativa do local, identificando a área pertencente à CONCESSIONÁRIA e com as condições de restrição da área? **Sim ( x )** Não ( )

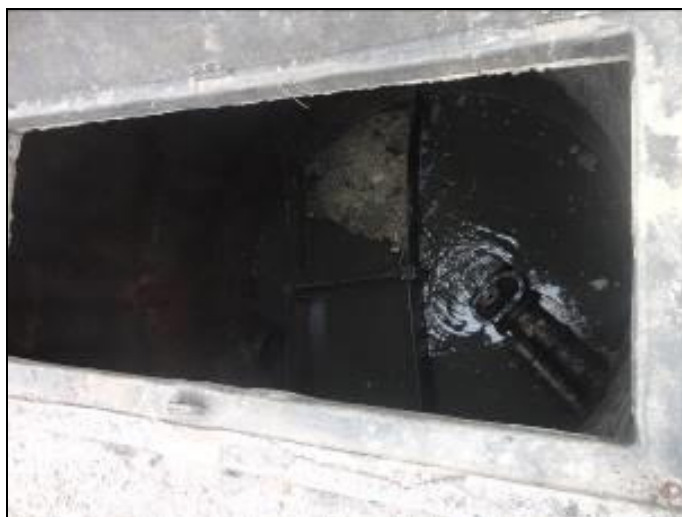
**Figura 51: Chegada do efluente bruto**

18) As tubulações de chegada do esgoto bruto (EB) apresentam bom estado de conservação (Resolução AGESAN N°11 - Art. 42º)? **Sim ( x )** Não ( )

19) O tipo de entrada do afluente é adequado, ou seja, submerso, evitando a exalação de maus odores? **Sim ( x )** Não ( )

20) Existe comporta ou válvula para controle do fluxo de entrada (NBR 12.209)? Sim ( )  
**Não ( x )**

21) É feito o monitoramento da vazão afluente (NBR 12.209)? (*Verificar a existência de planilhas de controle*). Sim ( ) **Não ( x )**

RECOMENDAÇÃO 85: Estudar a possibilidade da instalação de válvula para controle de fluxo de entrada conforme determina NBR.

RECOMENDAÇÃO 86: Estudar a possibilidade de implantar o monitoramento da vazão afluente conforme determina NBR.

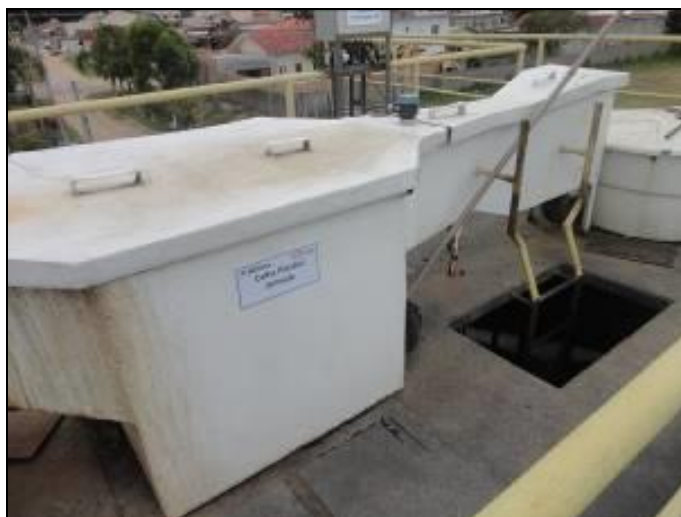
Figura 52: Calha Parshall e macro medidor

22) Existe medidor de vazão (NBR 12.209)? **Sim ( x )** Não ( )

23) O medidor de vazão está funcionando normalmente (Resolução AGESAN N°11 - Art. 42º)? **Sim ( x )** Não ( )

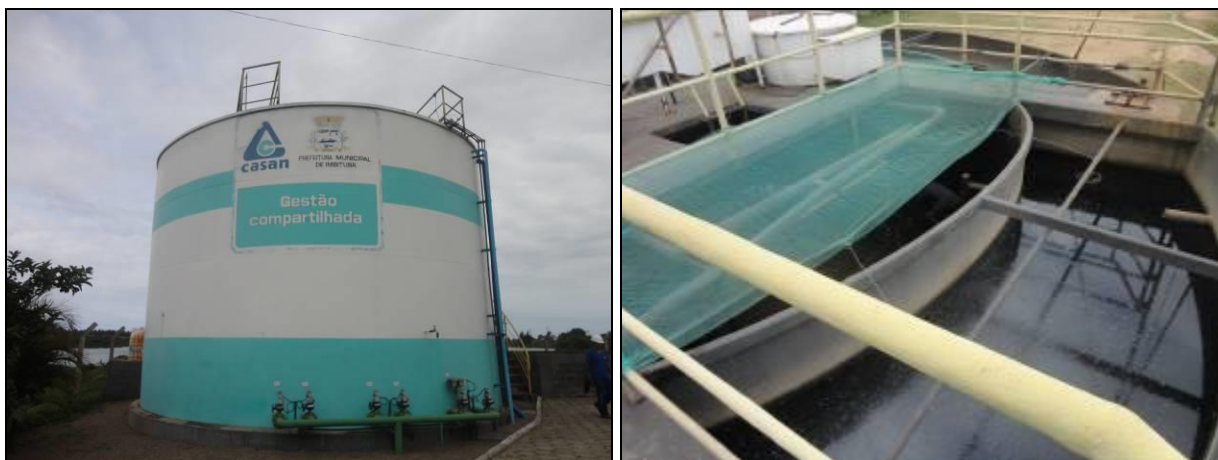
Figura 53: Unidades de tratamento

- Unidade de pré-tratamento: Gradeamento.
- Tratamento biológico: Reator UASB; tanque aerado; decantação; filtro aerador; decantador.
- Descarte do lodo: Leito de secagem.

28) Possui sistema de desinfecção? Sim ( ) **Não ( x )** – Obs.: Possui o equipamento mas não operação em função de não haver a lâmpada ultravioleta.

RECOMENDAÇÃO 87: Estudar a possibilidade de implantar o tratamento terciário.

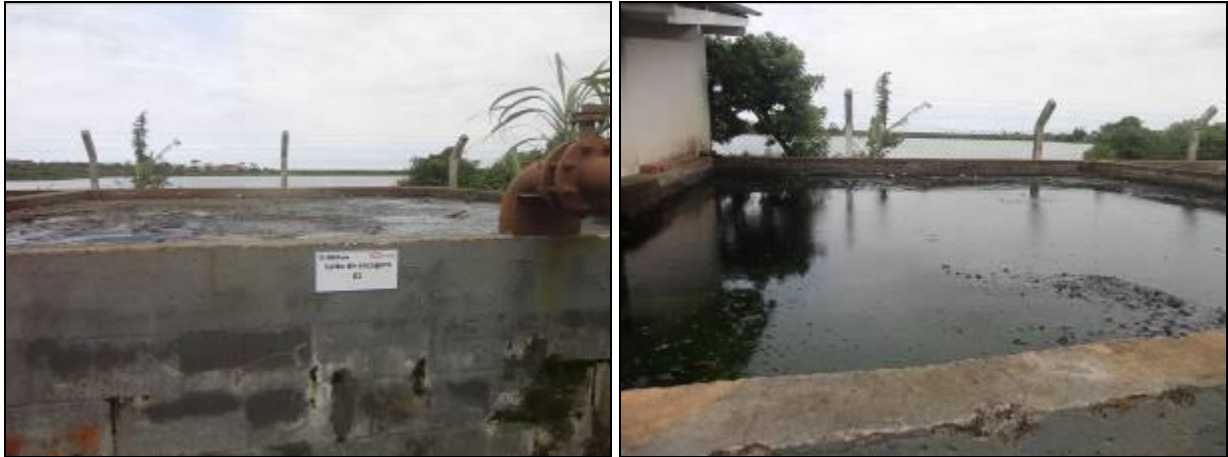
Figura 54: Leito de secagem

29) Existe acúmulo de material sedimentado (Resolução AGESAN N°11 - Art. 42º)? **Sim ( x )**  
Não ( ) - Obs.: Lodos são secados (leitos de secagem) e encaminhados para destinação correta por empresa terceirizada.

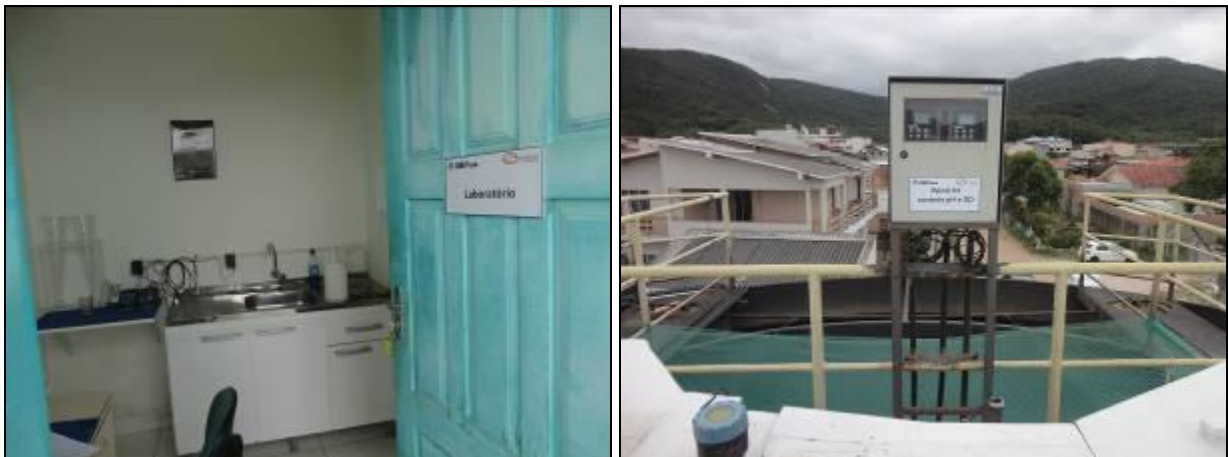
Figura 55: Laboratório e Medidor de Oxigênio Dissolvido

31) As condições de organização e limpeza do laboratório são boas (Resolução AGESAN N°11- Art. 42º)? **Sim ( x )** Não ( )

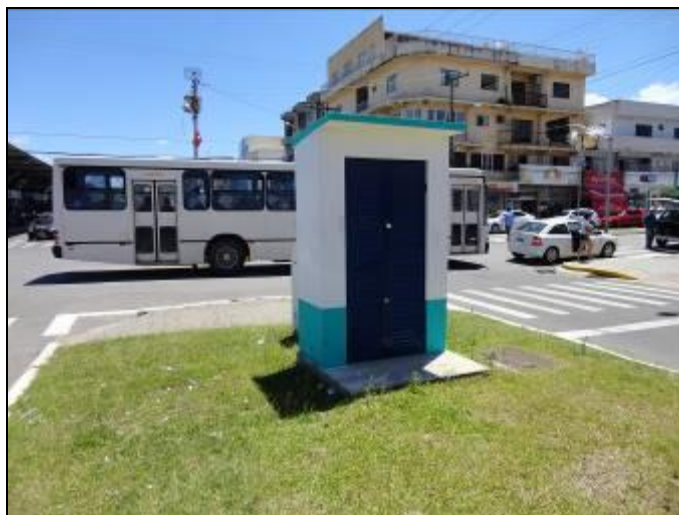
**Figura 56: EEE 01**

- 01) Responsável Técnico: Thyago Freitas de Araújo.
- 02) Em operação no ato da vistoria? **Sim ( x )** Não ( )
- 03) Terreno é da Concessionária? Sim ( ) **Não ( x )** Via pública.

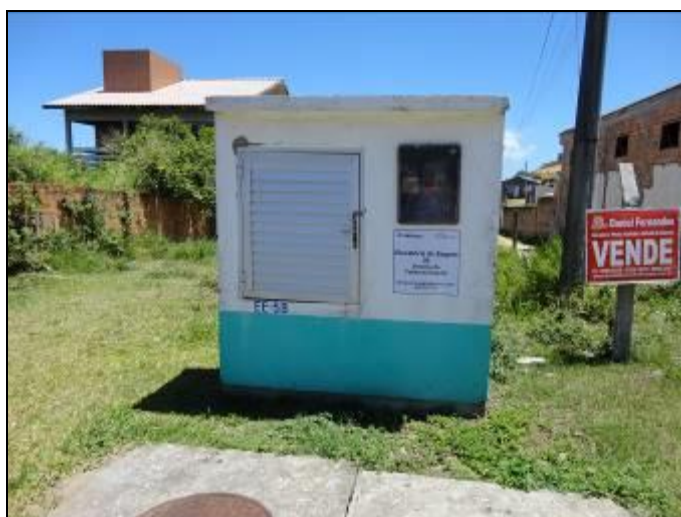
Figura 57: EEE 03

- 01) Responsável Técnico: Thyago Freitas de Araújo.
- 02) Em operação no ato da vistoria? **Sim ( x )** Não ( )
