RELATÓRIO DE ACOMPANHAMENTO GEFIS Nº 016/2013

Assunto: Fiscalização de ACOMPANHAMENTO dos Serviços de Saneamento Básico

Referência: Processo AGESAN 0000080/2011

Unidade Auditada: SAA e SES.

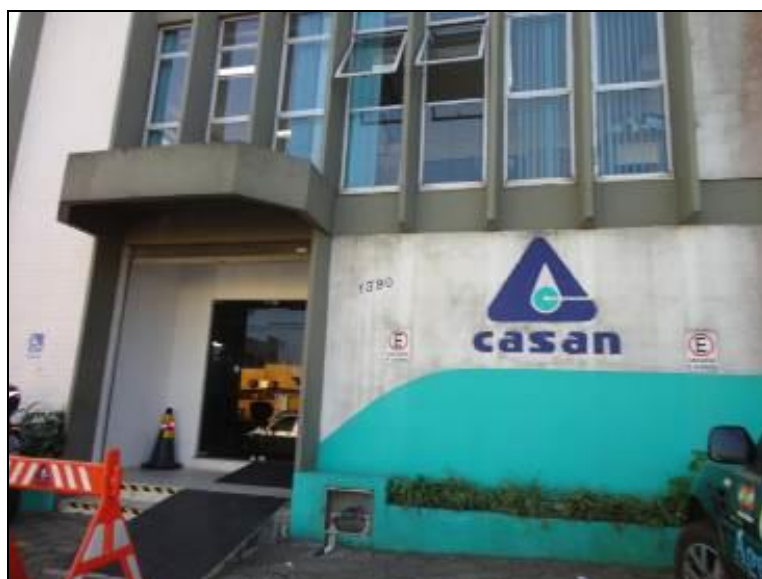
Figura 43: Fachada atual (Acompanhamento)
