RELATÓRIO DE FISCALIZAÇÃO

Assunto: Fiscalização de ACOMPANHAMENTO dos
Serviços de Saneamento Básico

Unidade Auditada: Sistema de Abastecimento de Água.

Local: Imbituba

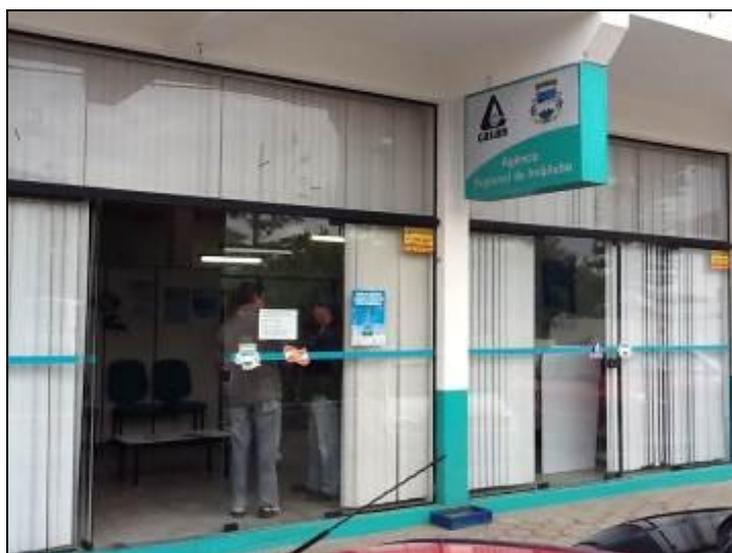
Fachada do Escritório de Imbituba

1) Existe identificação de que ali funciona um escritório de atendimento (Lei nº 8.078 - Art. 6º)? Sim (x) Não () Pendência (): _____

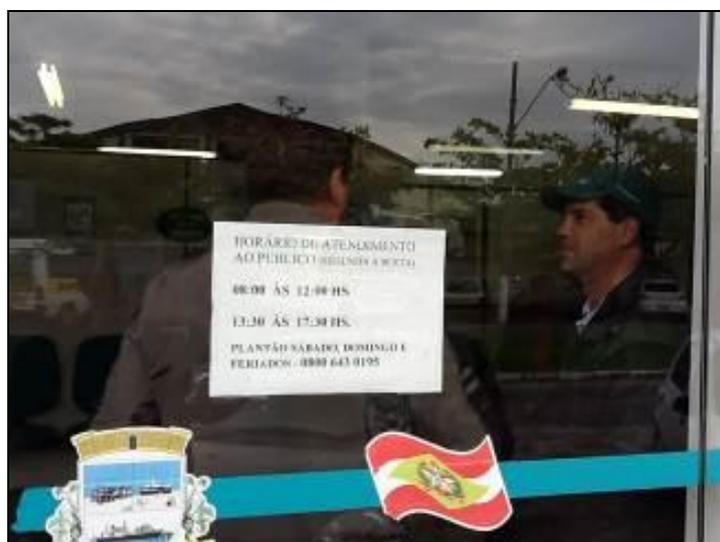
2) Há placa indicativa do horário de funcionamento (Lei nº 8.078 - Art. 6º)? Sim (x) Não () Pendência (): _____

Cartaz com horário de funcionamento

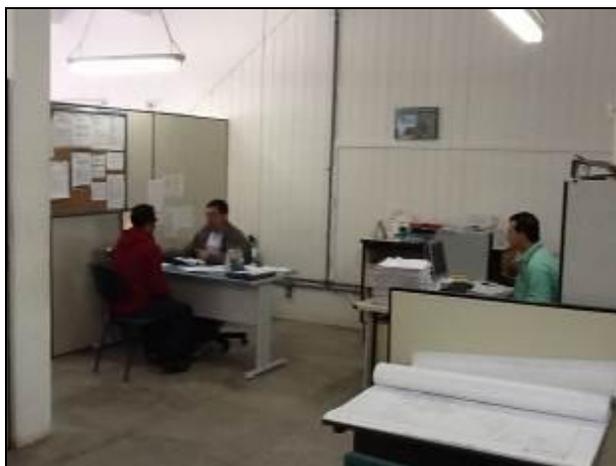
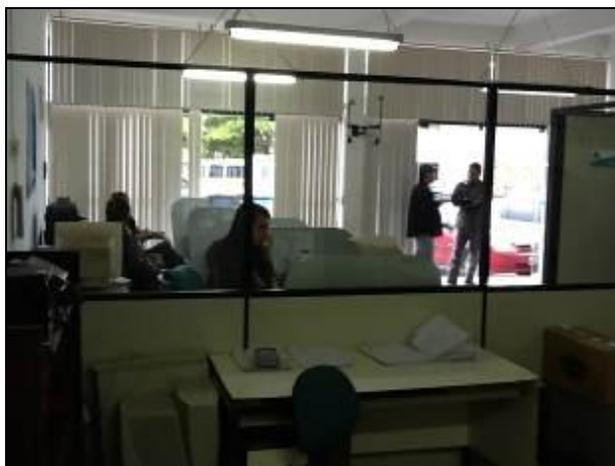
9) Há ventilação natural ou artificial suficiente através de janelas, aberturas ou ventiladores (Resolução AGESAN n° 004 - Art. 127)? Sim (x) Não () Pendência (): _____

Aspectos internos da Agência

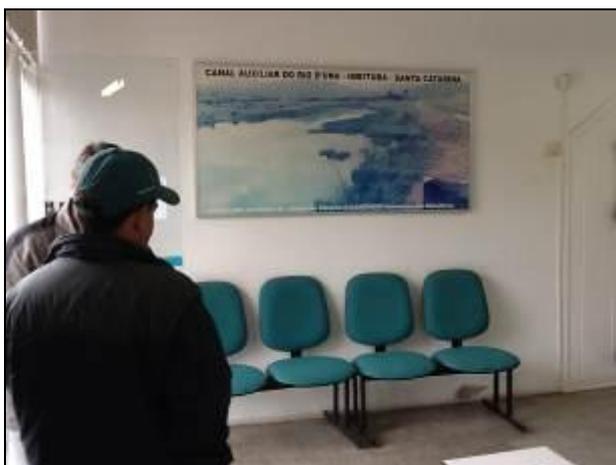
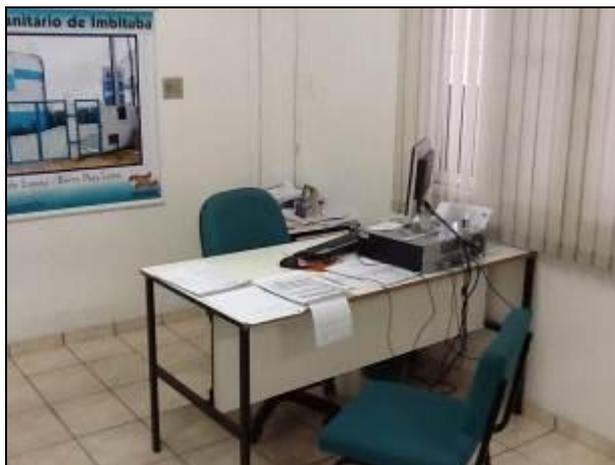
10) As condições gerais de limpeza são favoráveis (Resolução AGESAN n° 004 - Art. 127)? Sim (x) Não () Pendência (): _____

Áreas em boas condições de organização e limpeza.

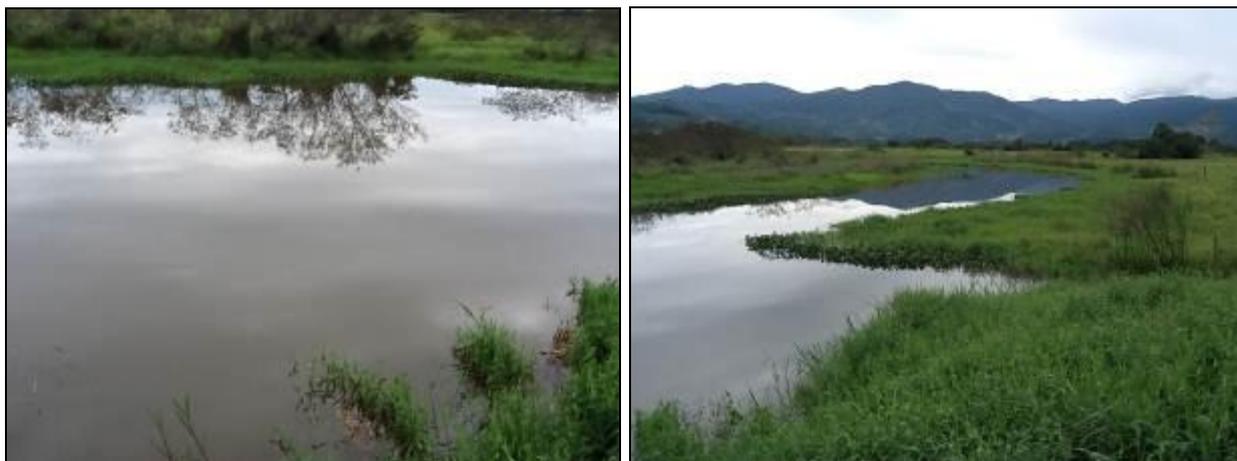
Área do Manancial: Rio D'Una. **Coordenadas UTM: 0721052 / 6888750**

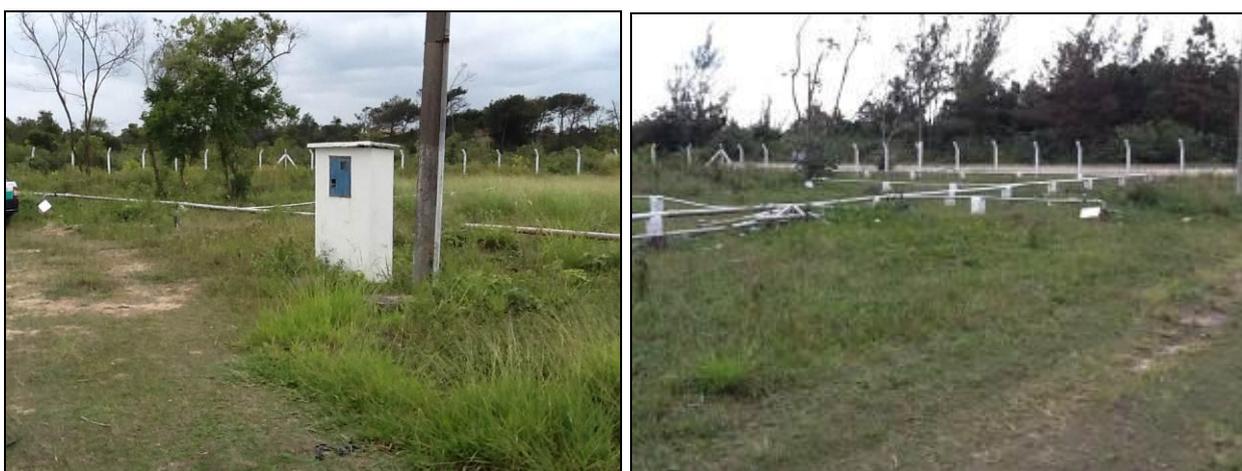
Área do Manancial subterrâneo em Itapirubá. **Coordenadas UTM: 0722782 / 6863366**

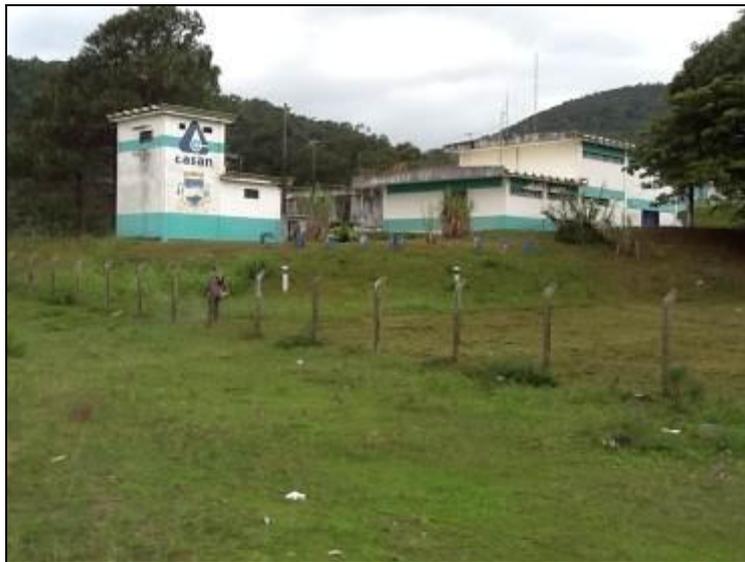
Vista geral da ETA - Imbituba. **Coordenadas UTM: 0726359 / 6876772**

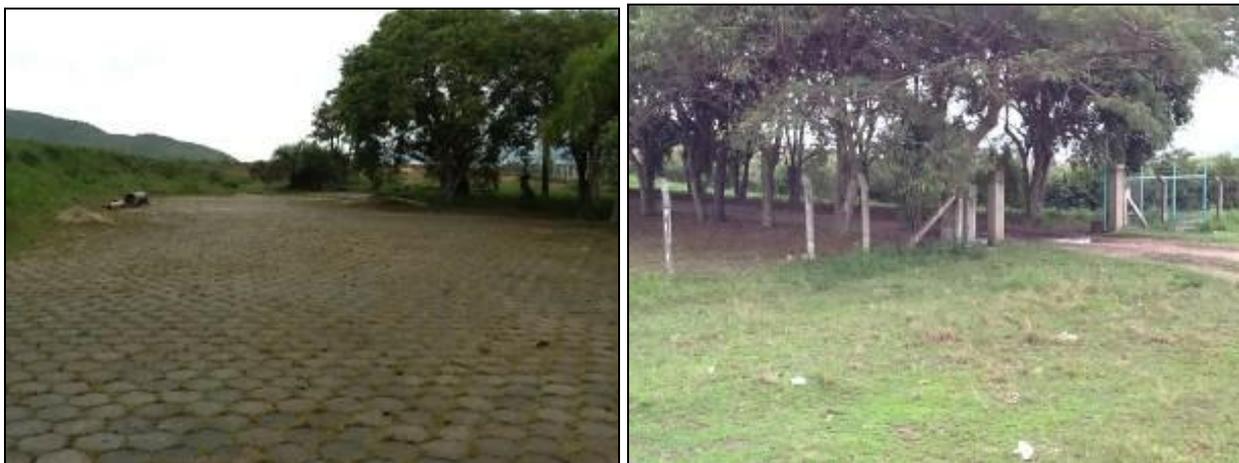
2) O acesso à ETA está em boas condições (Resolução AGESAN N°11 - Art. 15°)?
Sim (x) Não () Pendências (): _____

Acessos da ETA de Imbituba.

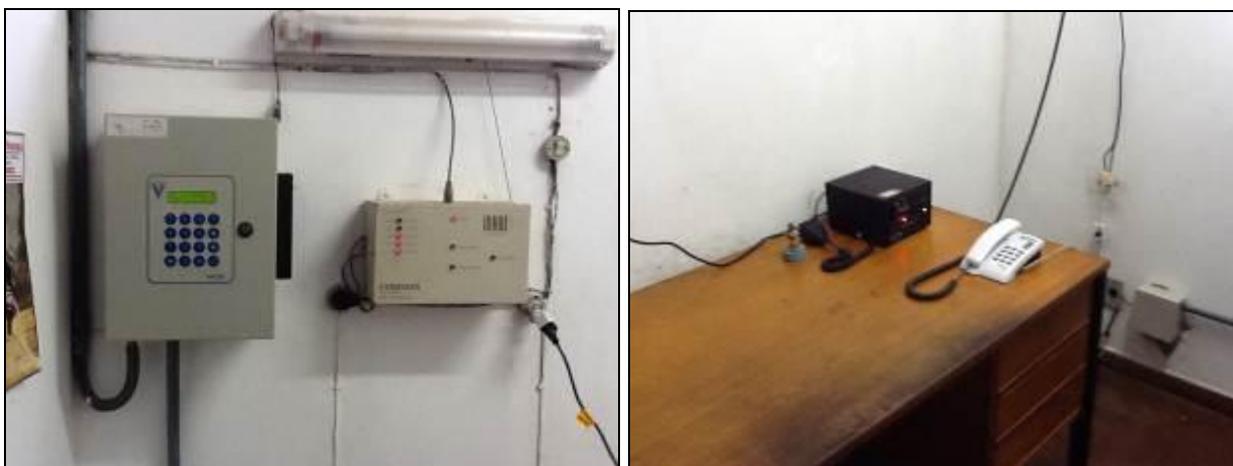
Outros equipamentos da ETA.

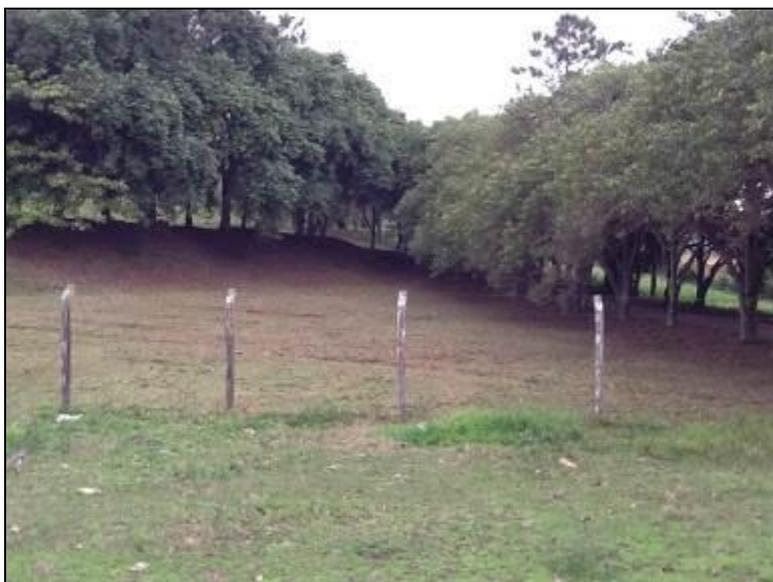
8) Existe cerca de proteção da ETA em bom estado de conservação (Resolução AGESAN Nº11 - Art. 15º)? Sim (x) Não () Pendência (): _____

Parcela do cercamento e da área externa da ETA.

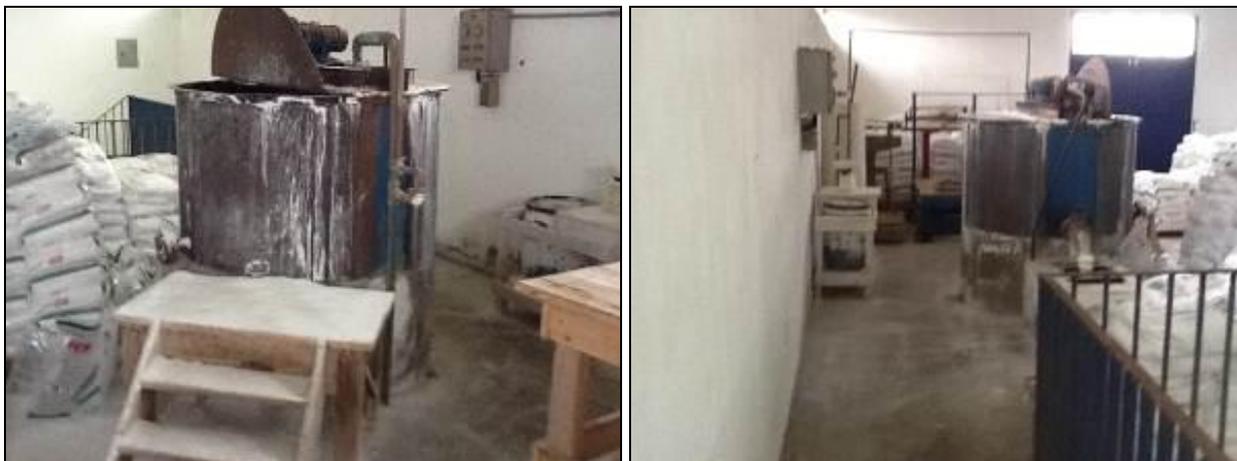
18) A estrutura do prédio da casa de química está aparentemente segura (Resolução AGESAN N°11 Art. 15°)? Sim (x) Não () Pendência () : _____

Casa de Química da ETA Imituba.

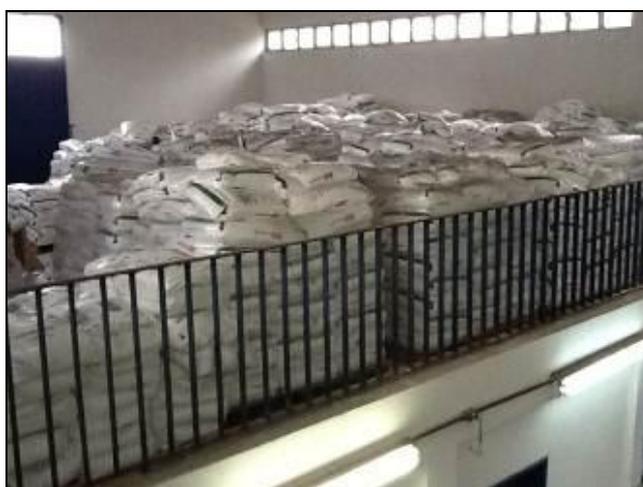
Produtos químicos acondicionados na ETA.

20) O empilhamento dos produtos químicos é adequado (Resolução AGESAN N°11 - Art. 18° §2°)? Sim (x) Não () Pendência () : _____

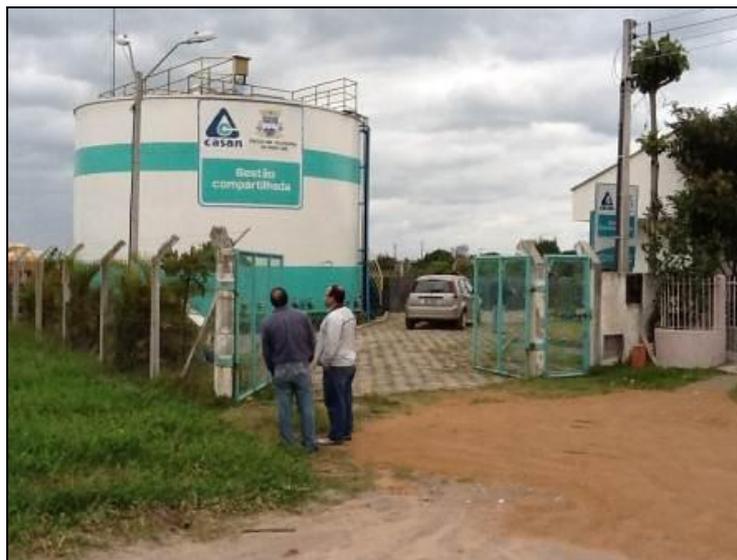
Vista geral da Estação de tratamento de Esgotos de Imbituba. **Coordenadas UTM: 0728238 / 6873542**

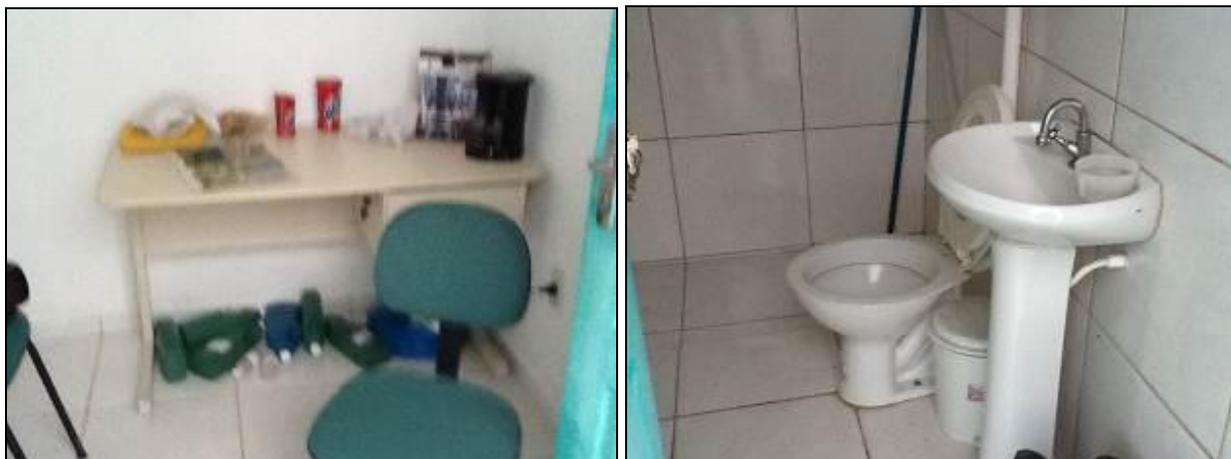
13) Existem edificações de apoio (guarita, casa/abrigo, banheiros, vestiários, refeitório, etc.) para uso dos operadores? Sim (x) Não ()

Estruturas de apoio da ETE.

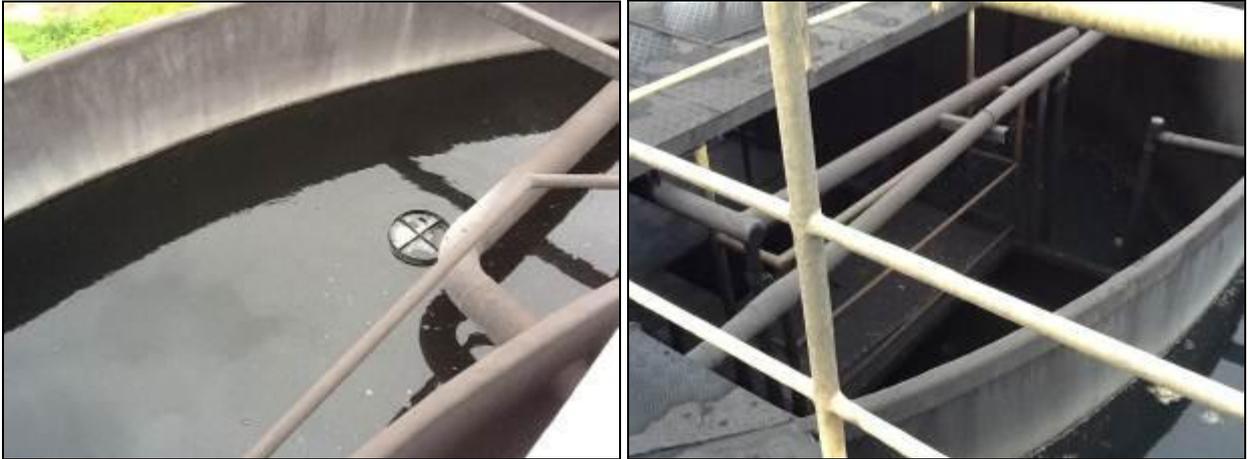
22) Existe acúmulo de material sedimentado e/ou existência de vegetação (Resolução AGESAN Nº11 - Art. 42º)? Sim (x) Não () Pendência (): Obs.: Lodos são secados (leitos de secagem) e levados por empresa terceirizada contratada para este fim.

Estação de Tratamento compacta.

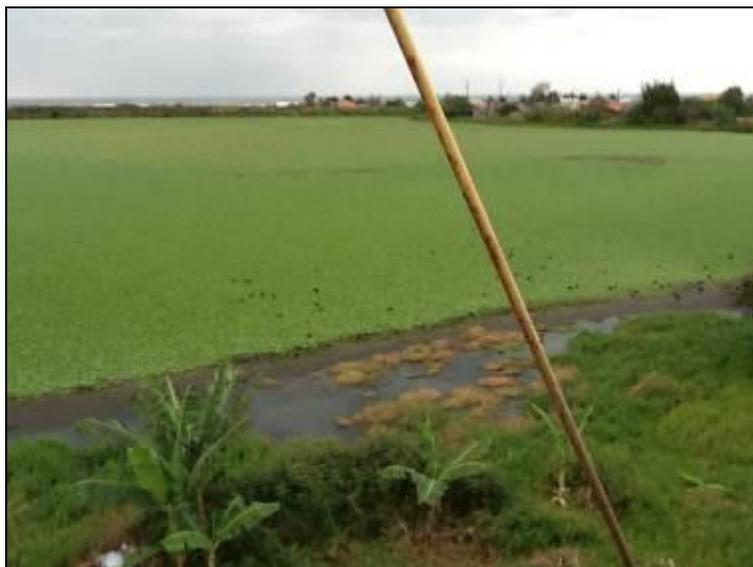
- 30) Onde é feito o despejo do efluyente final da ETE? Alagado ao fundo da ETE, denominada Lagoa da Usina.

Corpo receptor do efluente final da ETE.

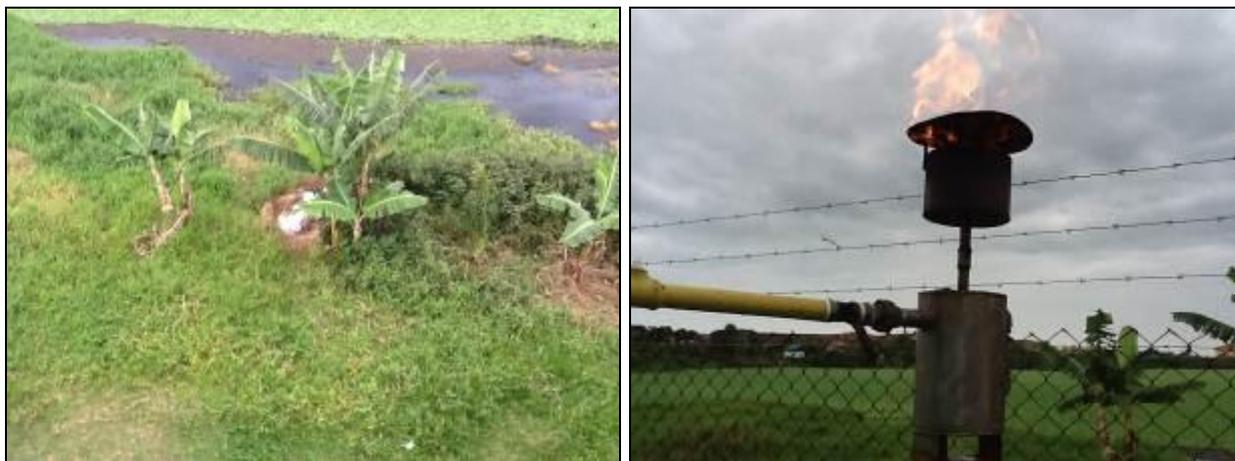
Entorno (esquerda) e queimador de metano à direita
