RELATÓRIO DE FISCALIZAÇÃO

Assunto: Fiscalização dos Serviços de Saneamento
Básico do Município de São Joaquim

Relatório nº 007/2012

Data: 25 /04/2012.

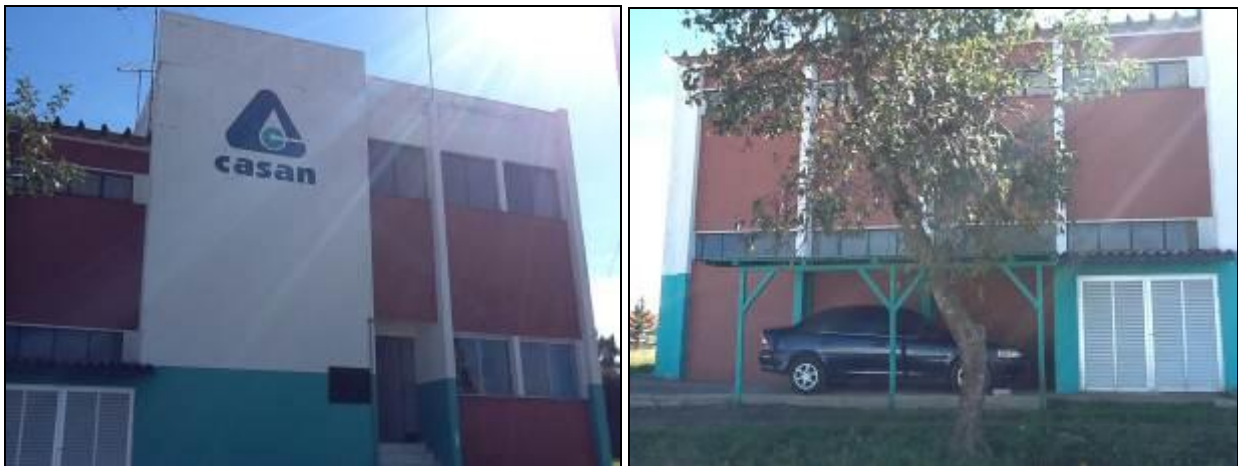
Fachada da ETA

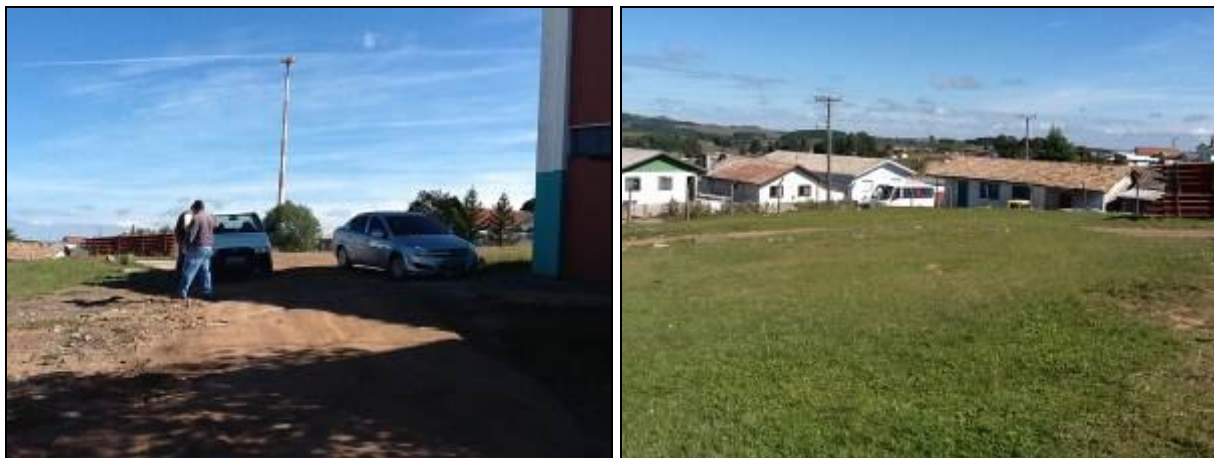
Acessos da ETA São Joaquim.

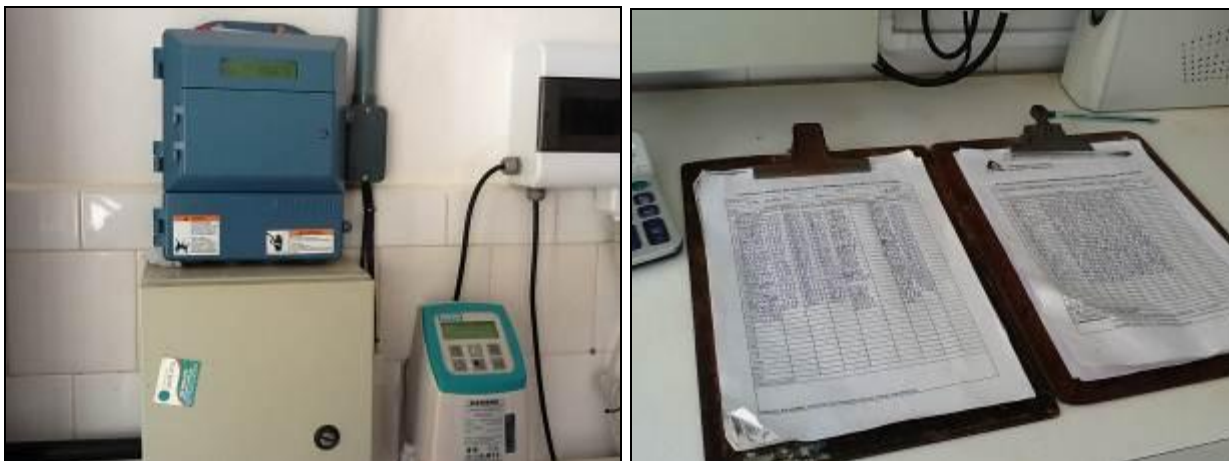
Macromedidores e relatórios de controle.

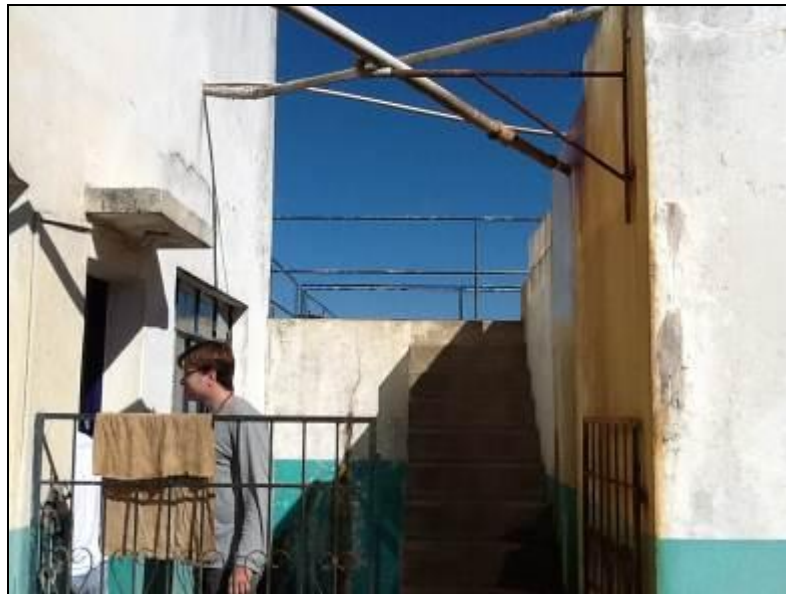
Escadas que dão acesso ao tratamento físico da ETA.

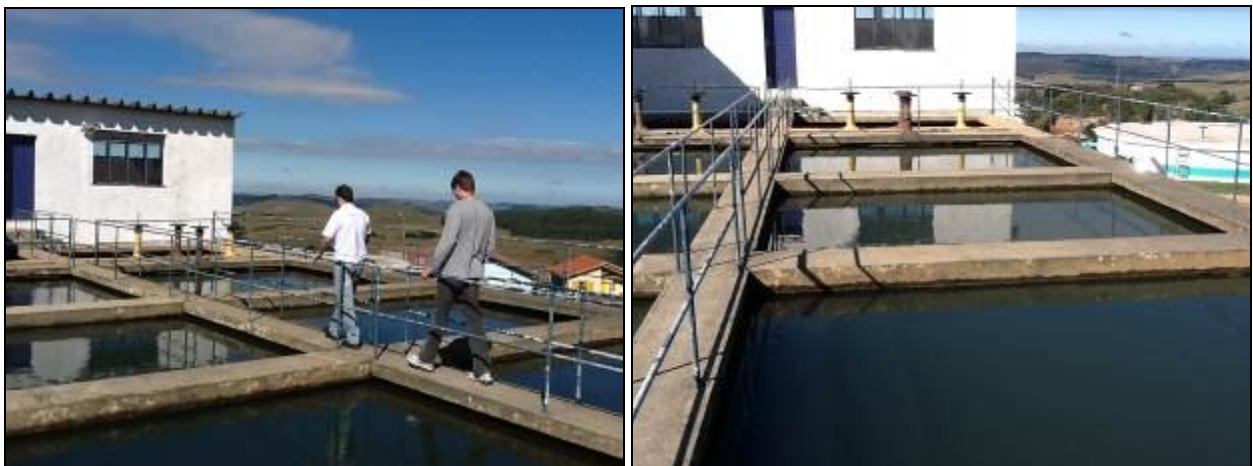
Filtros da ETA São Joaquim.

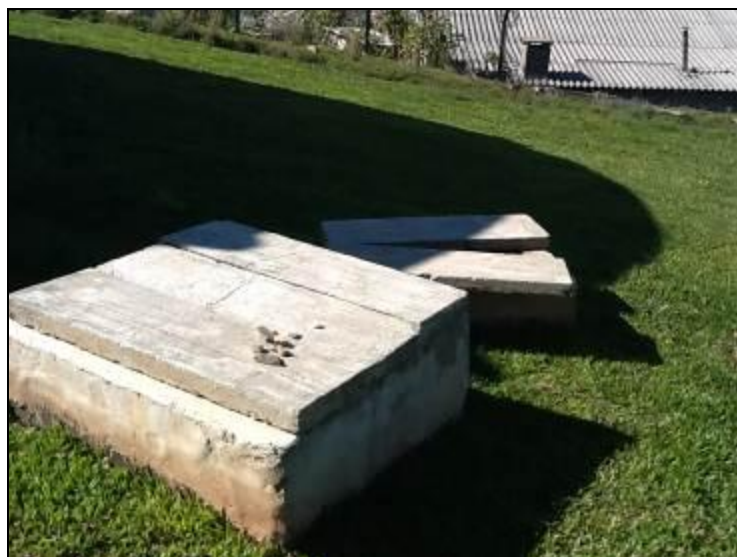
A maioria das estruturas encontrava-se devidamente tampadas.

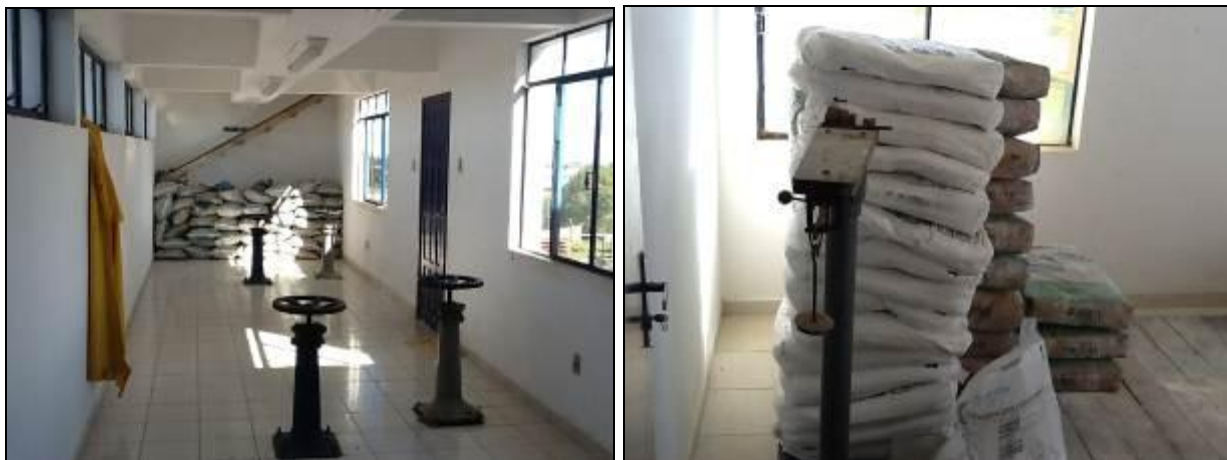
Armazenamento de produtos químicos.

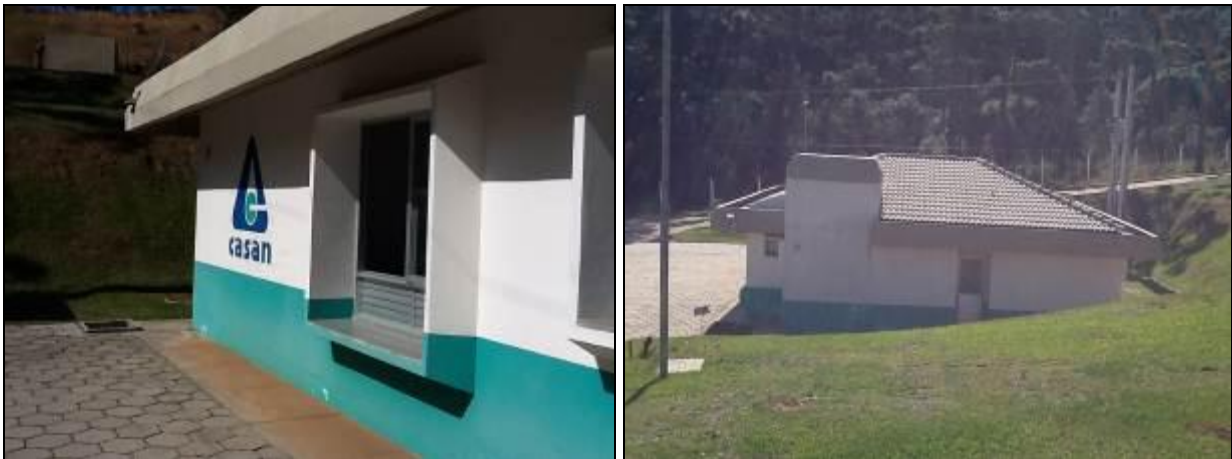
Prédio que serve ao laboratório da ETE.

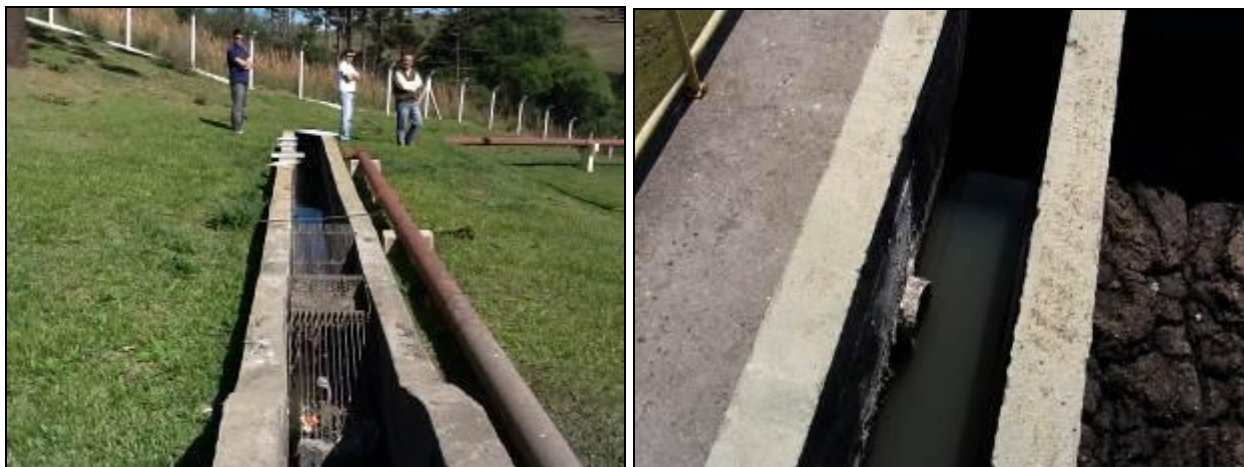
Estruturas de recepção.

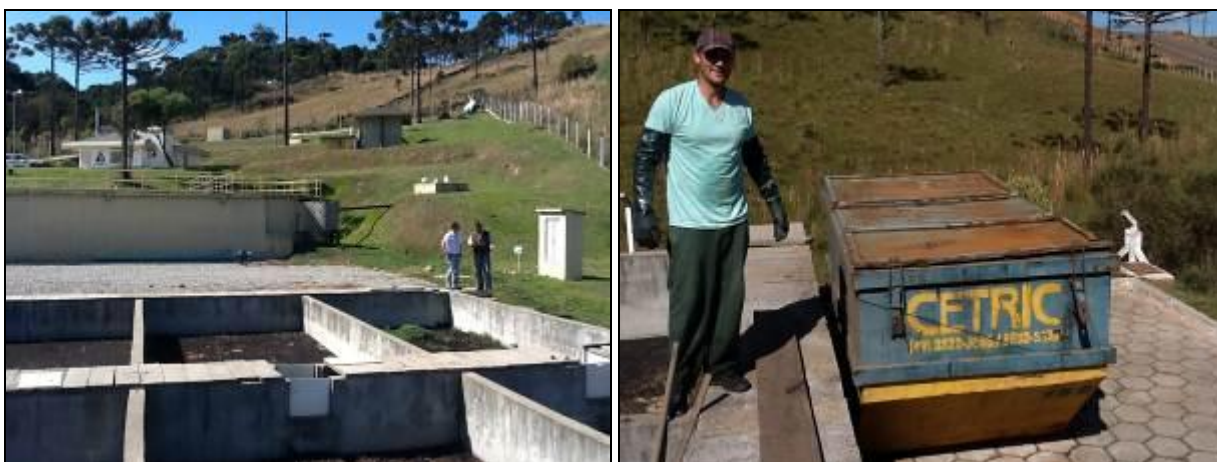
24) Existe acúmulo de material sedimentado e/ou existência de vegetação (Resolução AGESAN N°11 - Art. 42º)? Sim (x) Não () Pendência (): Obs.: Lodos são secados (leitos de secagem) e levados por empresa terceirizada.

Leitos de secagem do lodo residual e contêiner de transporte do mesmo para aterro sanitário.

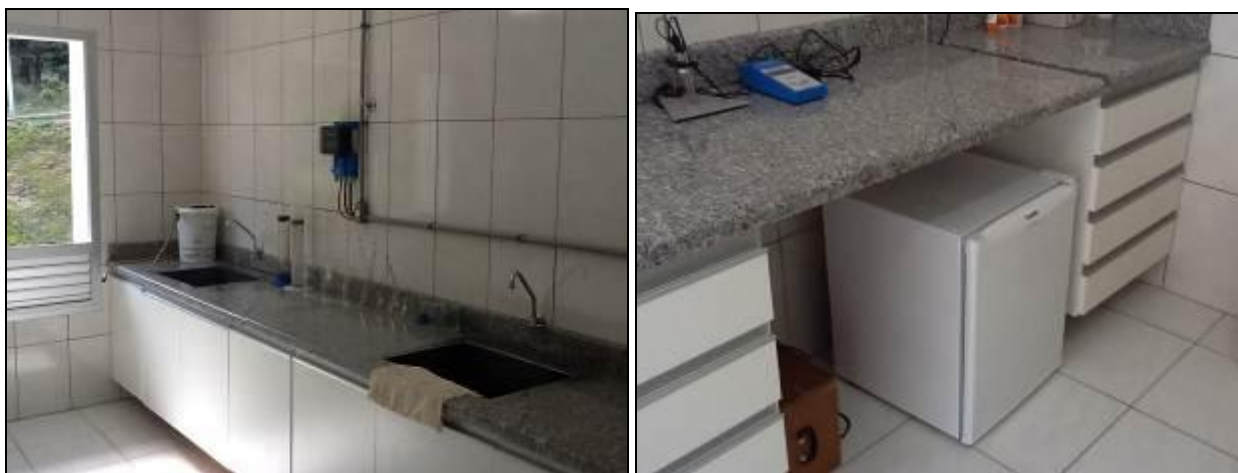
Aspecto geral do laboratório da ETE.

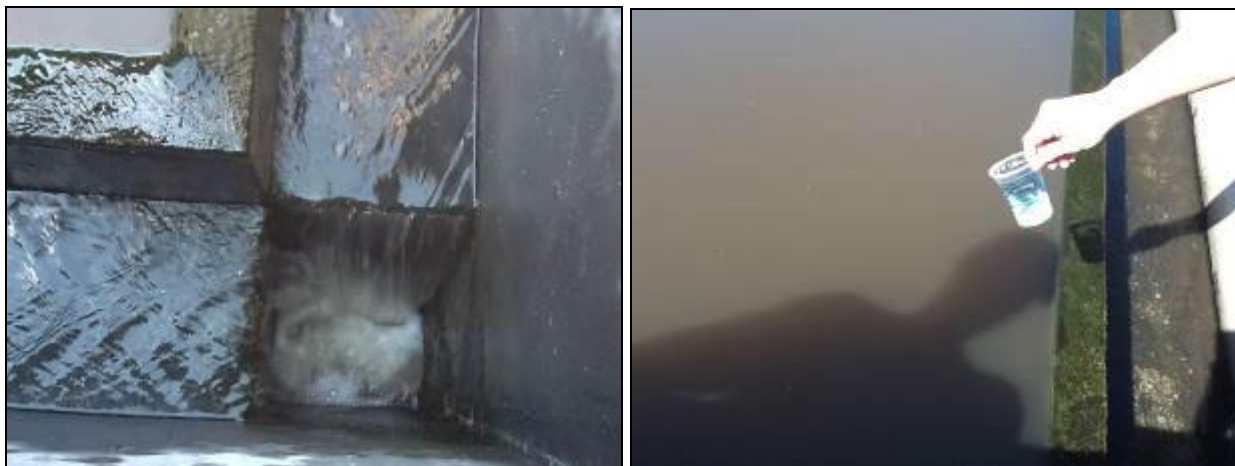
Saída do efluente e condição da água de saída.

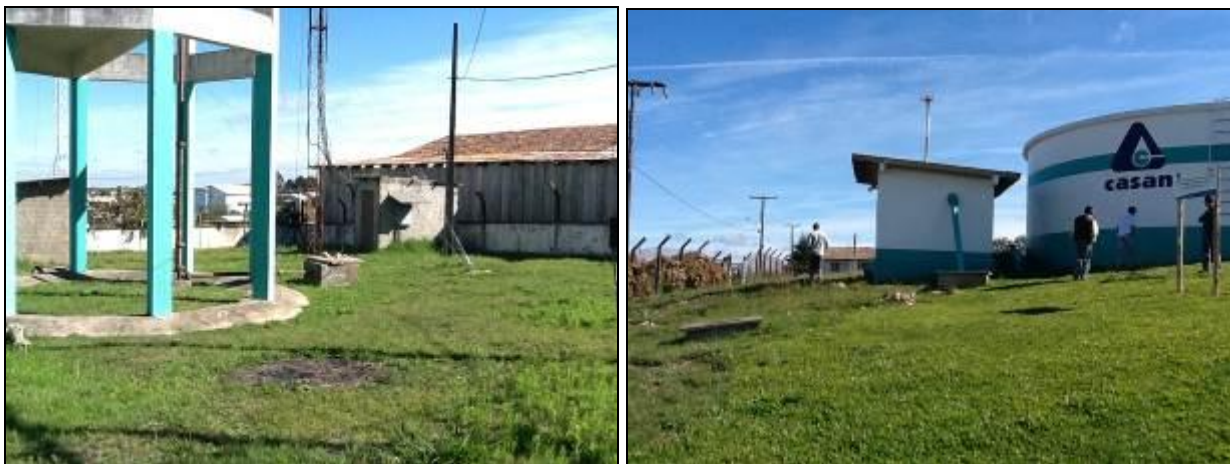
Áreas de entorno dos Reservatórios do SAA São Joaquim.

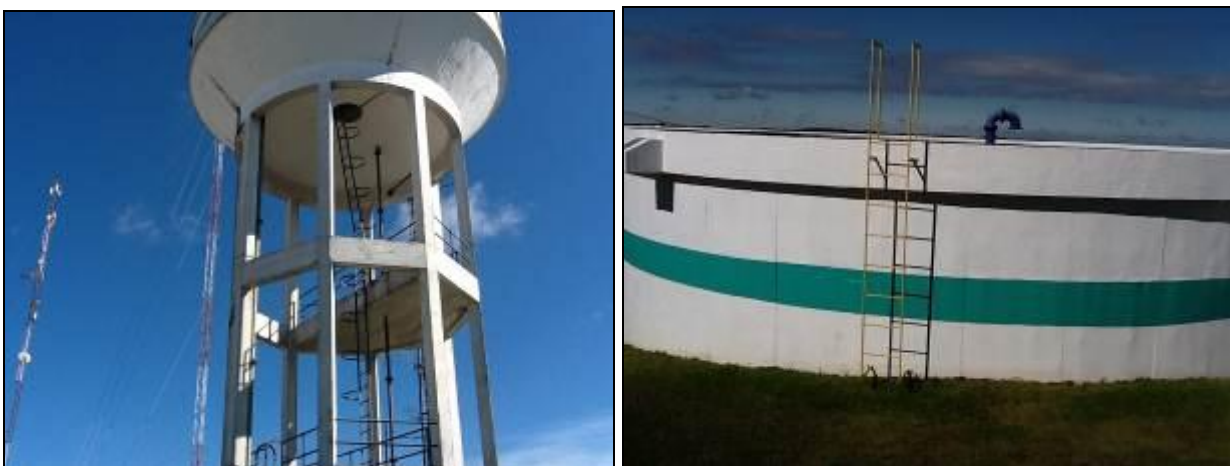
Escadas de acesso a cobertura dos Reservatórios.
