RELATÓRIO DE FISCALIZAÇÃO

Assunto: Fiscalização de ACOMPANHAMENTO dos
Serviços de Saneamento Básico do Município de
URUBICI

Data da Inspeção: 25 / 04 / 2012.

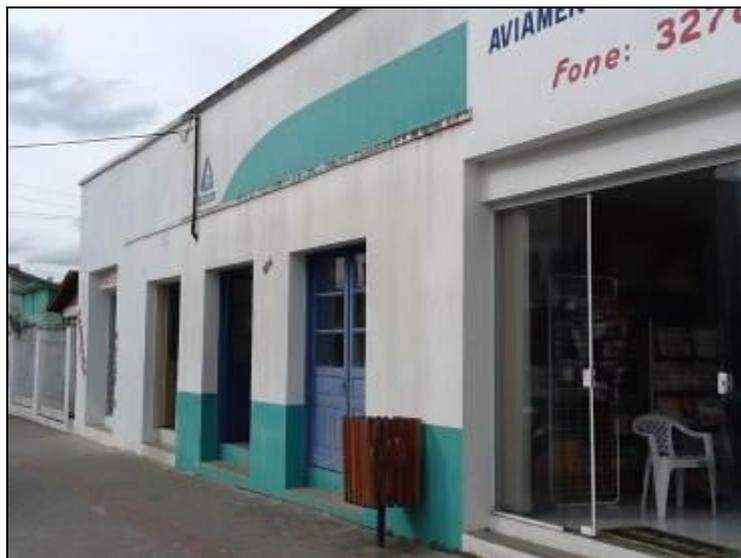
Fachada do Escritório de Urubici

1) Existe identificação de que ali funciona um escritório de atendimento (Lei nº 8.078 - Art. 6º)? Sim (x) Não () Pendência (): _____

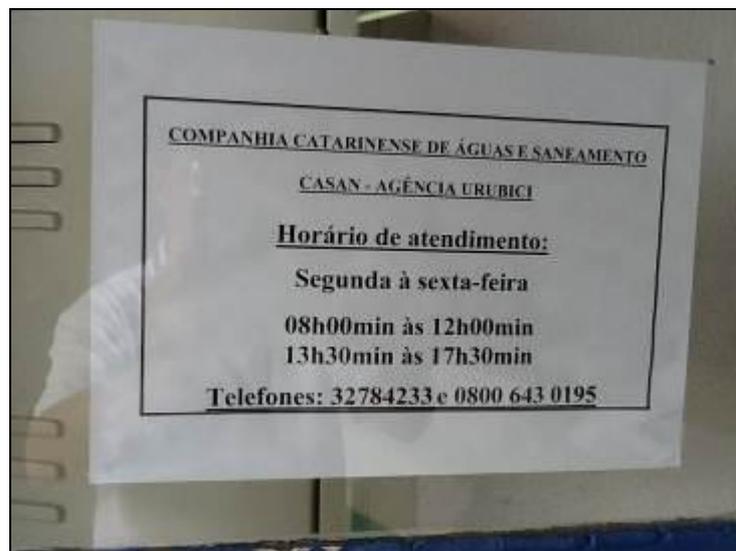
2) Há placa indicativa do horário de funcionamento (Lei nº 8.078 - Art. 6º)? Sim (x) Não () Pendência (): _____

Cartaz com horário

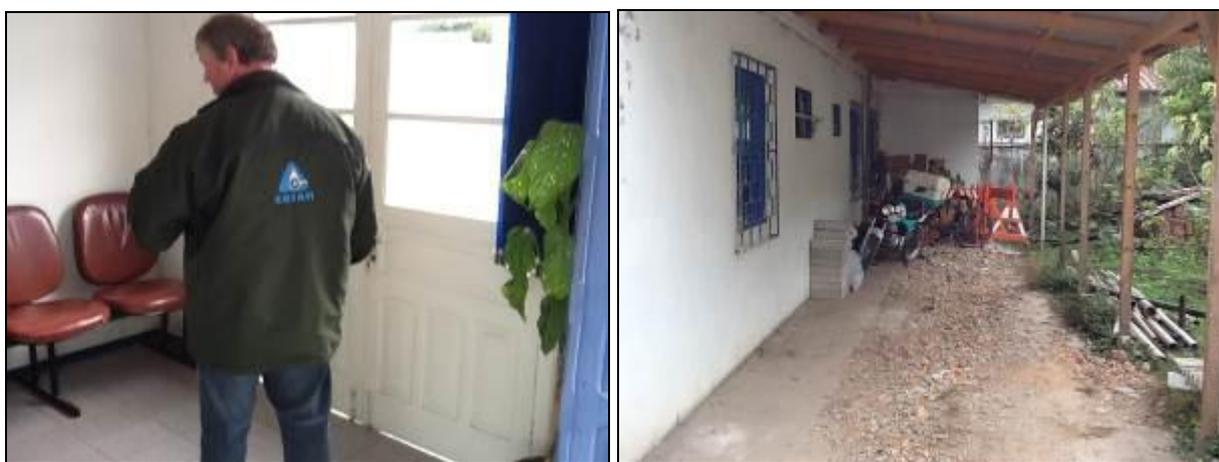
10) As condições gerais de limpeza são favoráveis (Resolução AGESAN nº 004 - Art. 127)? Sim (x) Não () Pendência (): _____

Áreas em boas condições de organização e limpeza.

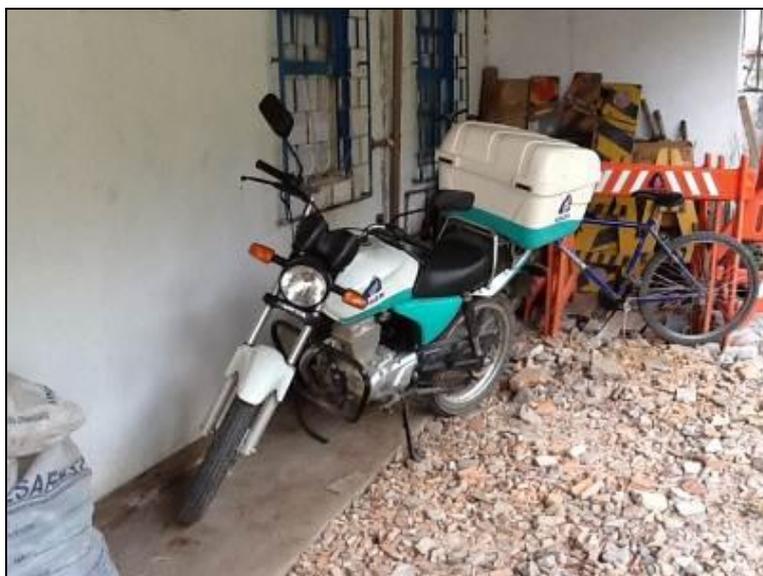
Moto dos veículos à disposição de Urubici

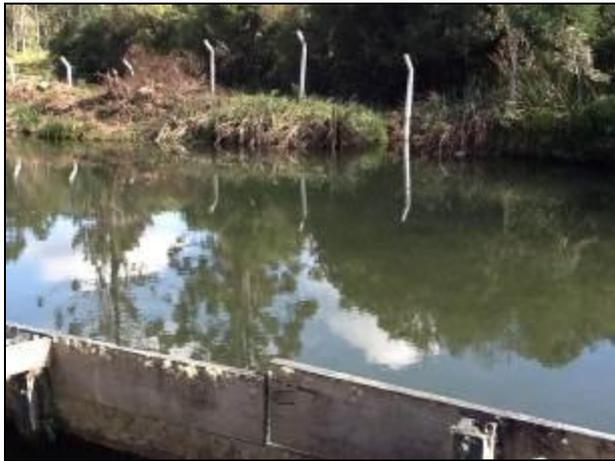
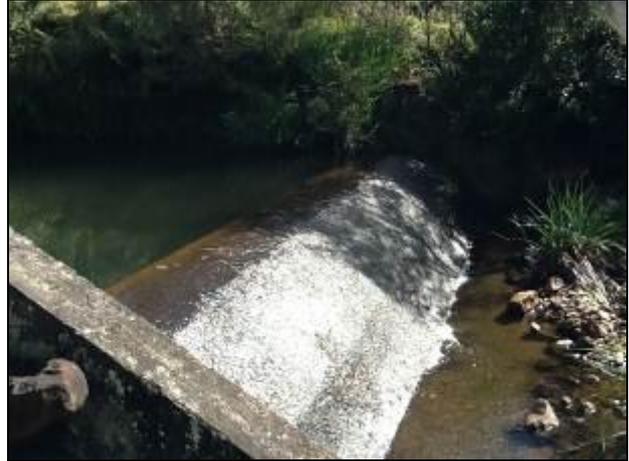
Área do Manancial com a Represa em destaque à esquerda.

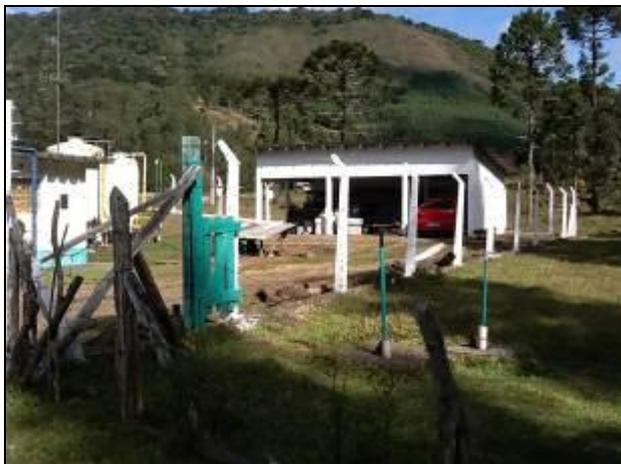
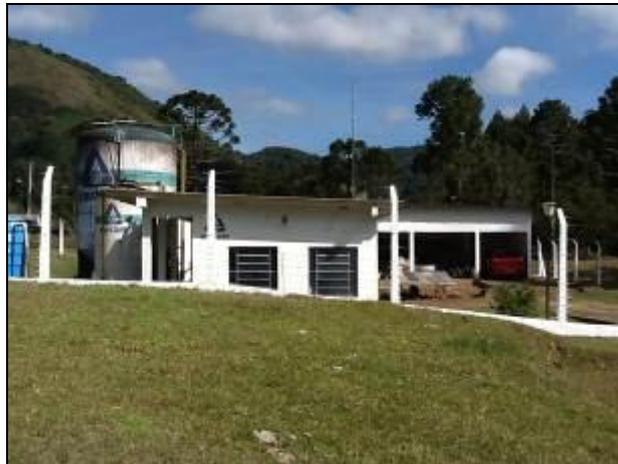
Vistas gerais da ETA-Urubici.

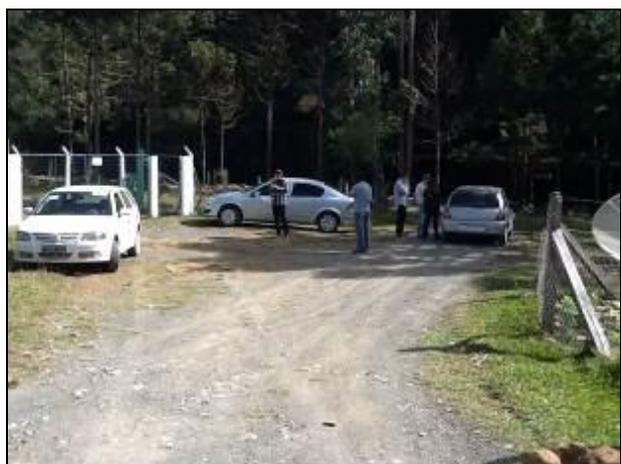
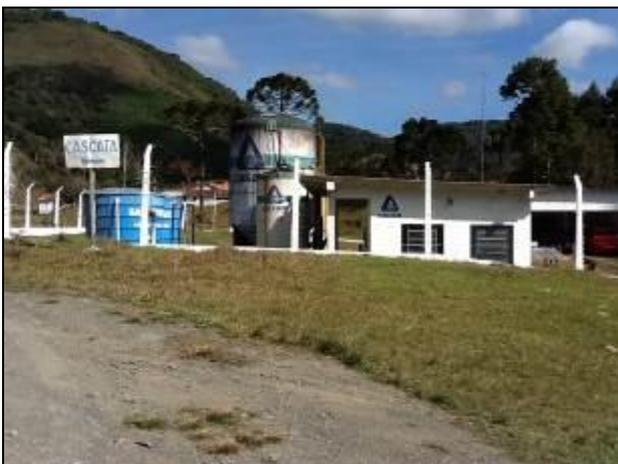
2) O acesso à ETA está em boas condições (Resolução AGESAN Nº11 - Art. 15º)?
Sim (x) Não () Pendências (): _____

Acessos da ETA São Joaquim.

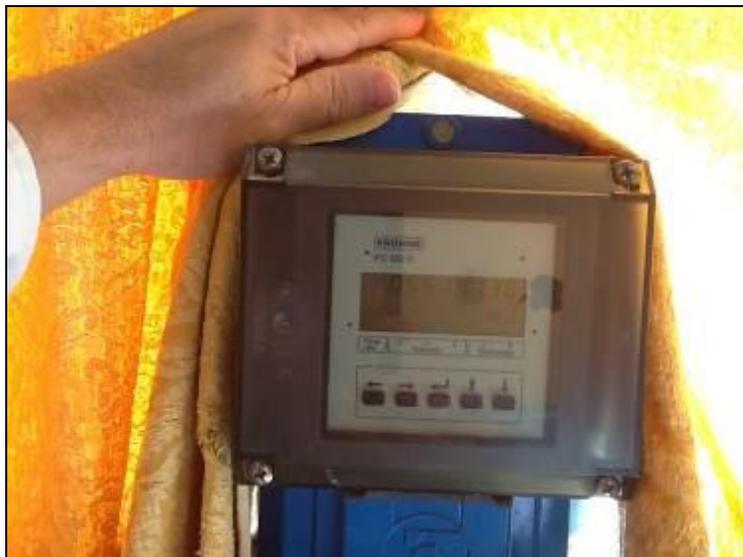
- 4) Com que frequência são analisados? A cada 2 horas.
- 5) Existe Macromedição na entrada (Resolução AGESAN Nº11 - Art. 17º)? Sim (x)
Não ()

Macromedidores e relatórios de controle.

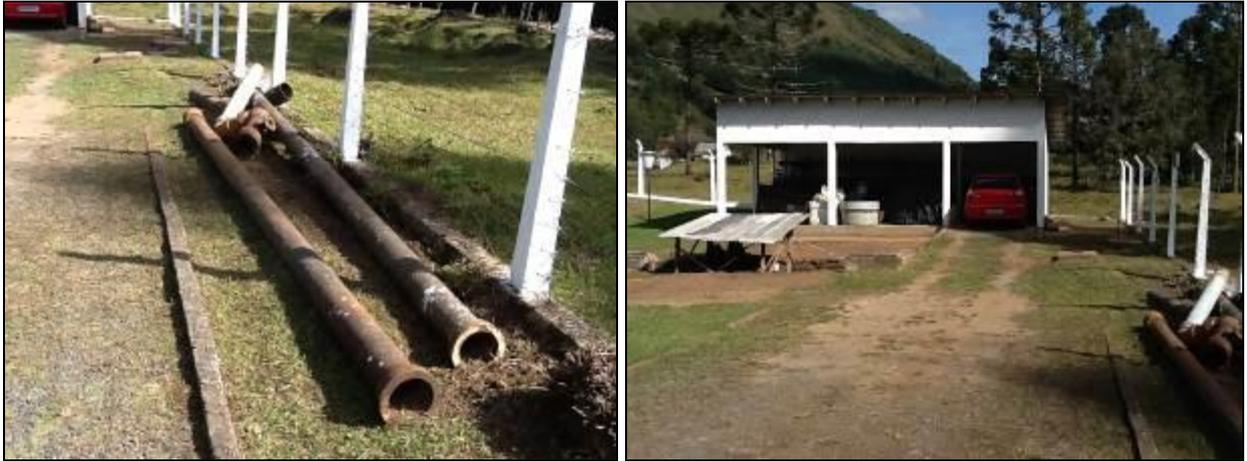
- 7) Existe alguma medida em relação ao controle de perdas (Resolução AGESAN Nº11 - Art. 17º)? Sim (x) Não () Quais: Pede revisão de macromedidores, faz geofonamento das redes para localizar possíveis vazamentos.
- 8) Existe cerca de proteção da ETA em bom estado de conservação (Resolução AGESAN Nº11 - Art. 15º)? Sim (x) Não () Pendência (): _____

Alguns trechos do cercamento e da área externa da ETA.

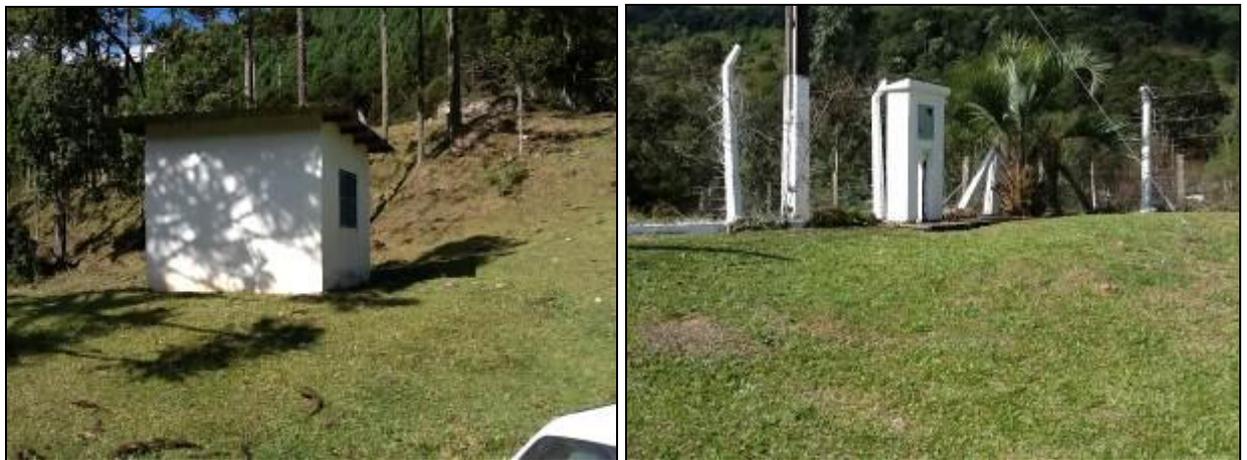
9) As condições de limpeza do pátio externo são boas (Resolução AGESAN N°11 - Art. 15º)? Sim (x) Não () Pendência (): _____

Áreas externas em bom estado de conservação.

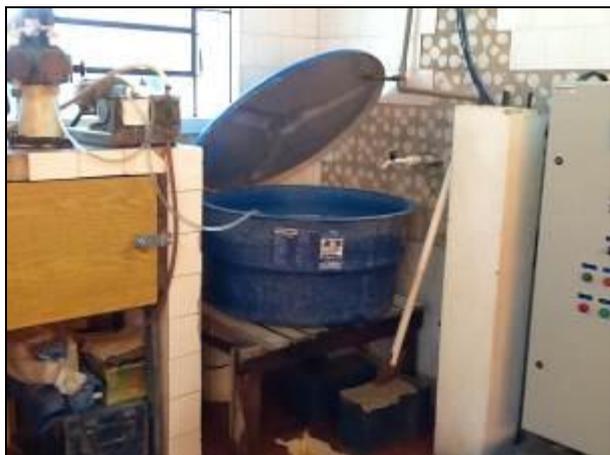
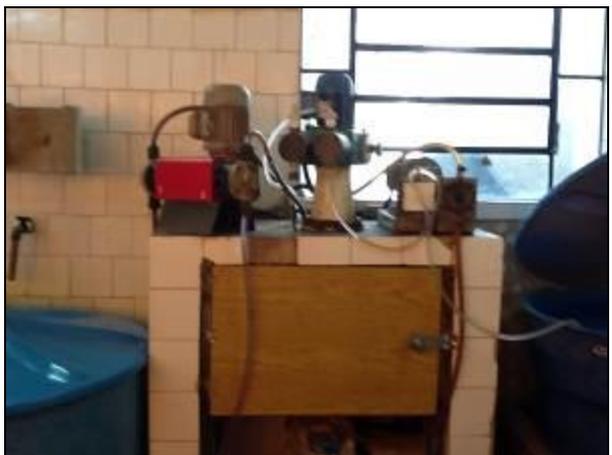
19) A estrutura do prédio da casa de química está aparentemente segura (Resolução AGESAN N°11 Art. 15°)? Sim (x) Não () Pendência () : _____

Casa de Química da ETA Urubici.

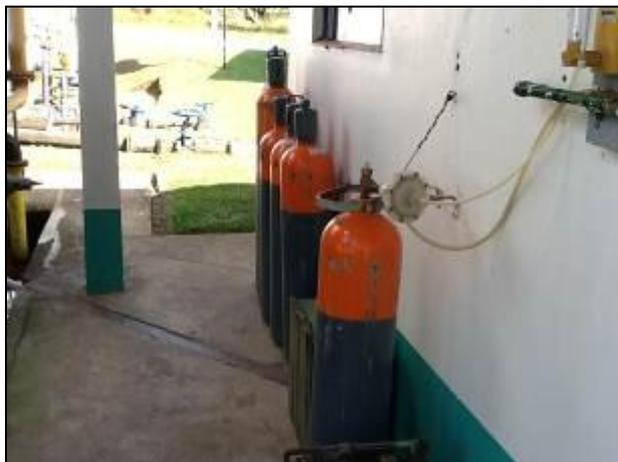
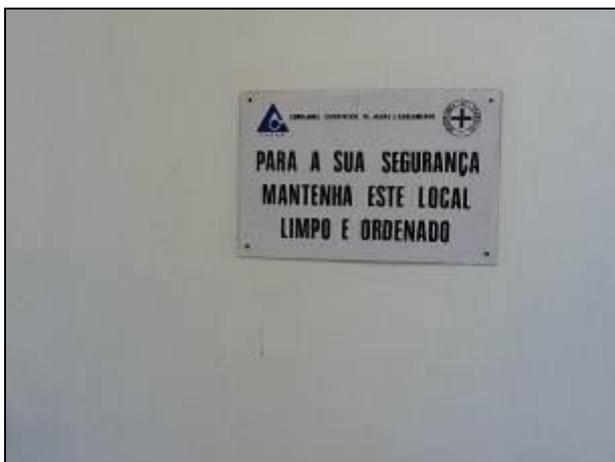
20) Existe almoxarifado para acondicionamento de produtos químicos (Resolução AGESAN N°11 - Art. 18° §2°)? Sim (x) Não () Pendência () : _____

Produtos químicos e avisos de segurança.
