RELATÓRIO DE FISCALIZAÇÃO

Fiscalização de ACOMPANHAMENTO dos Serviços de Saneamento Básico

Relatório nº 038/2015

Município de: **CRICIUMA** / SC

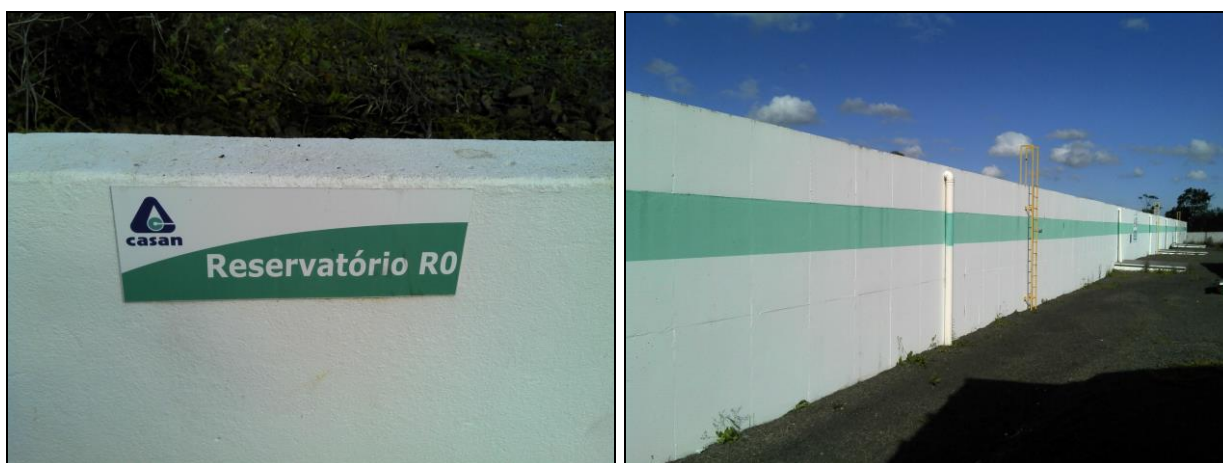
Figura 5: Reservatório 00 + Reservatório Pulmão (GEFIS 038/2015)

CONCLUSÃO AGESAN: A maioria dos reservatórios está identificada e com placas de acesso restrito, exceto os Reservatórios 09 e 14. Já o Reservatório 12 está com identificação incorreta. Foi identificado também que o volume escrito nas placas de identificação precisa ser atualizado, pois não correspondem com a capacidade de armazenamento real dos reservatórios. Em relação ao isolamento dos reservatórios, foi verificado que praticamente todos estão cercados e/ou murados e com cadeados nos portão de acesso e nas tampas dos reservatórios, exceto o Reservatório 07A que precisa de isolamento da tampa. Alguns reservatórios necessitam de pintura e impermeabilização, é o caso do Reservatório 02, 03, 04, 06, 07A, 07B e 10. Abaixo encontram-se imagens da situação dos reservatórios (Figuras 5 a 19).

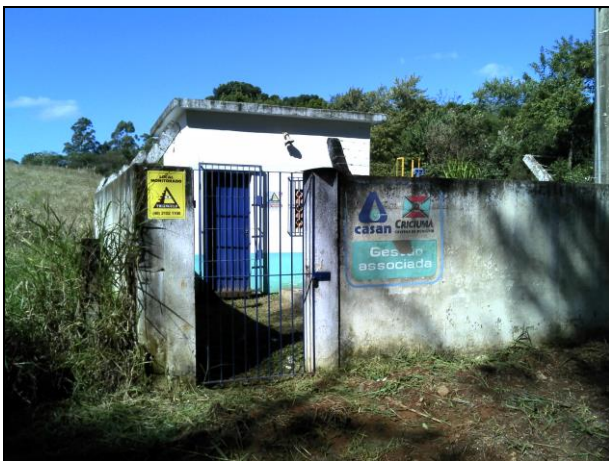
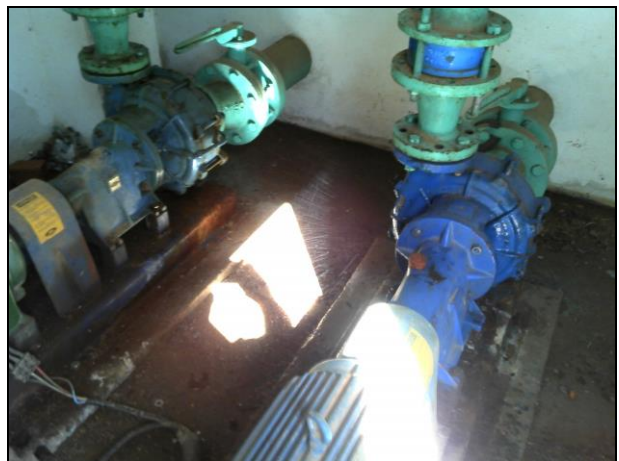
Figura 27: ERAT 09 (GEFIS 038/2015)

A equipe técnica vistoriou todas as Estações de Recalque / *Booster* como forma de acompanhar o funcionamento do SAA (Figuras 20 a 27). Foi constatado um vazamento de água tratada na ERAT 09 (Figuras 28). E janelas danificadas com sinais de arrombamento da ERAT 01. Esses problemas devem ser sanados.
