## RELATÓRIO DE ACOMPANHAMENTO GEFIS Nº 032/2013

Assunto: Fiscalização de ACOMPANHAMENTO dos Serviços de Saneamento Básico

Local: Curitibaanos

Data da Inspeção: 11/09/2013

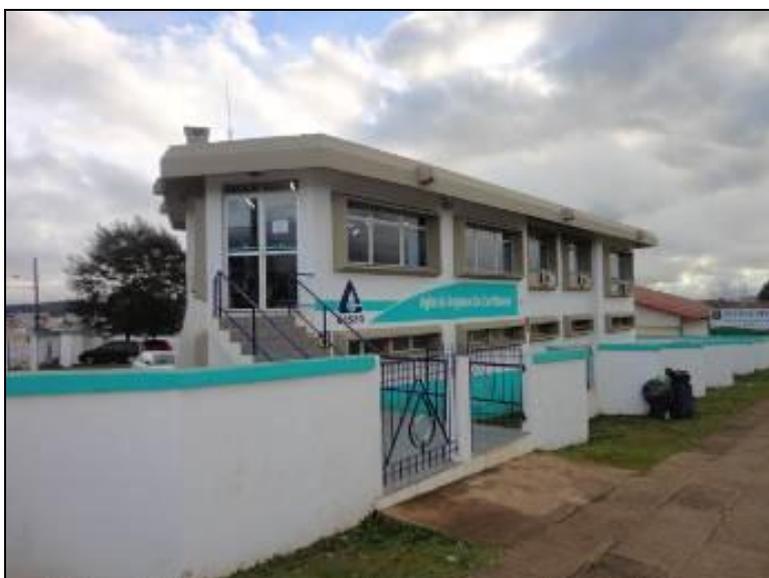
**Figura 1: Fachada do Prédio (inicial)**

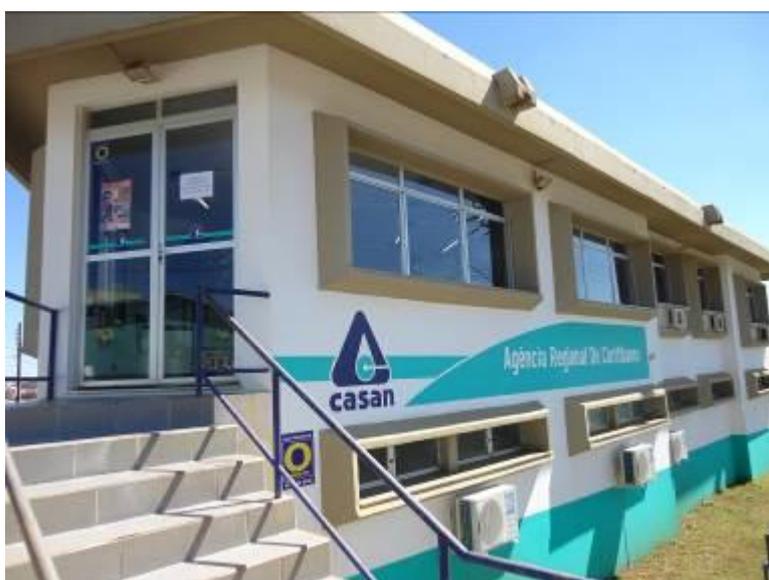
**Figura 2: Fachada do Prédio (acompanhamento)**

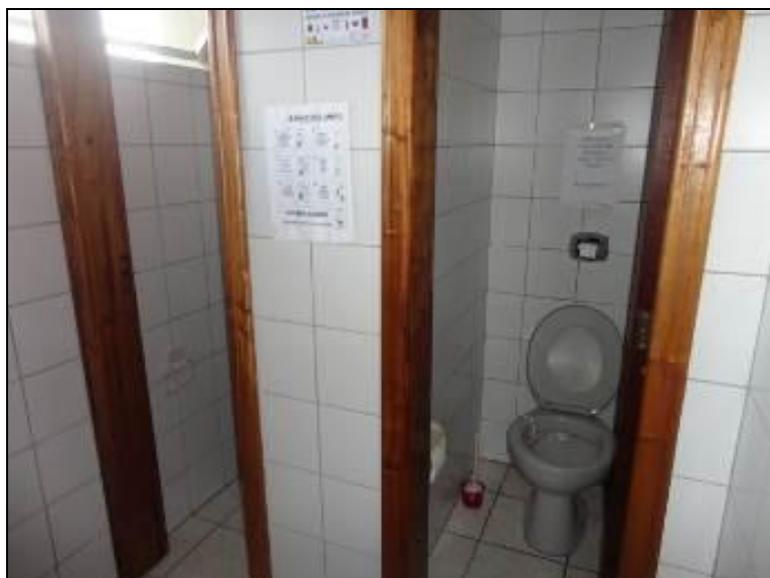
**Figura 8: Sanitário do Escritório (inicial)**

9) Há sanitários para os usuários (Resolução AGESAN nº 004 - Art. 127)? Sim ( ) Não ( )  
Encontram-se em boas condições de higiene e limpeza? Sim ( ) Não (x) Pendência ( ):

Obs.: O uso do sanitário tanto serve para os funcionários como também para os usuários.

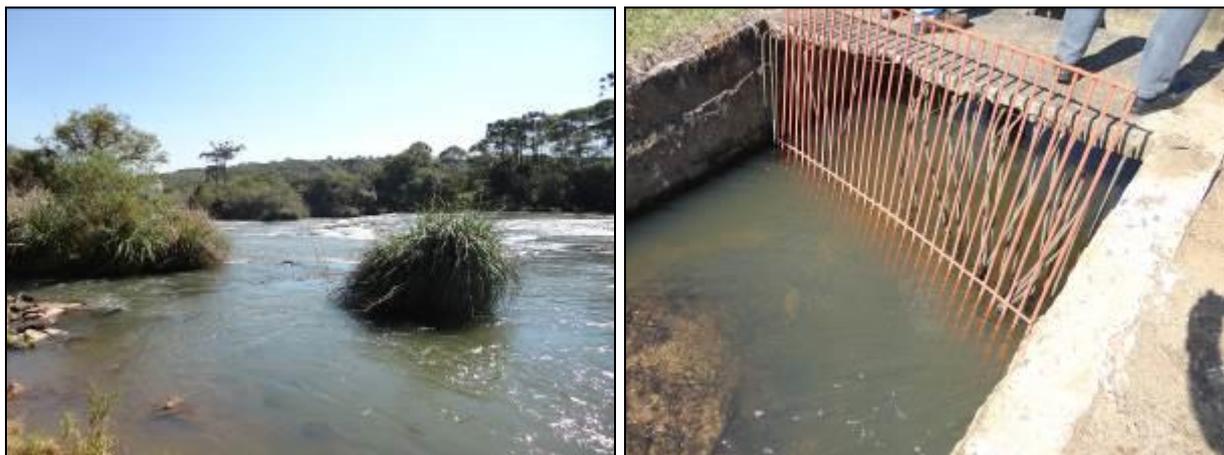
**Figura 12: Área do manancial onde é feita a captação (acompanhamento)**

3) Existe cerca de proteção da área do manancial (Resolução AGESAN nº11- Art. 10º)? Sim ( ) Não ( ) Pendência (x): Obs.: Cercamento apenas frontal.

RECOMENDAÇÃO 03: Providenciar o isolamento da área conforme determina a Resolução.

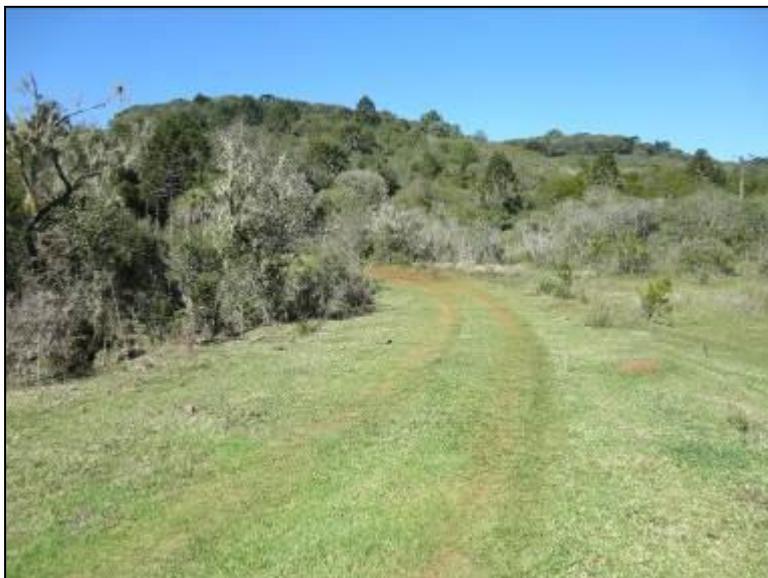
8) Existe proteção contra enchentes e entrada de pessoas estranhas e animais (Resolução AGESAN Nº11 - Art. 10º)? Sim (x) Não ( ) Pendência ( ):

**Figura 14: Acesso a captação (acompanhamento)**

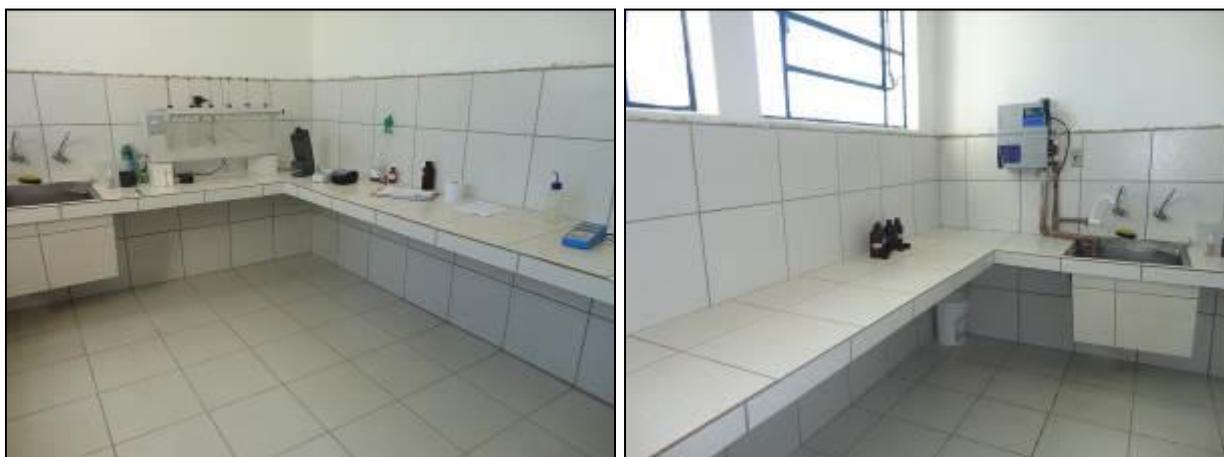
3) As condições do Laboratório são adequadas? Sim (x) Não ( ) Pendência ( ):

**Figura 18: Laboratório da ETA (acompanhamento)**

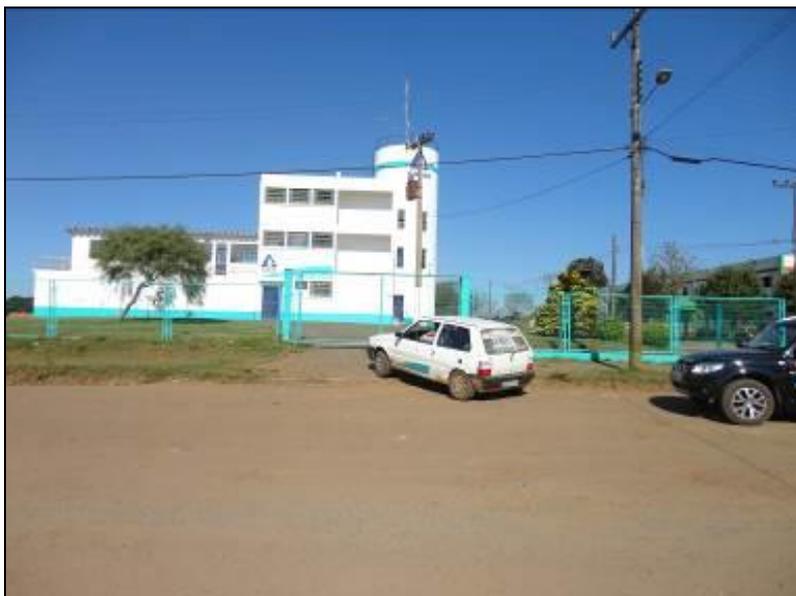
9) Existe cerca de proteção da ETA em bom estado de conservação (Resolução AGESAN Nº11 - Art. 15º)? Sim (x) Não ( ) Pendência ( ):

**Figura 21: Cerca entorno ETA (acompanhamento)**

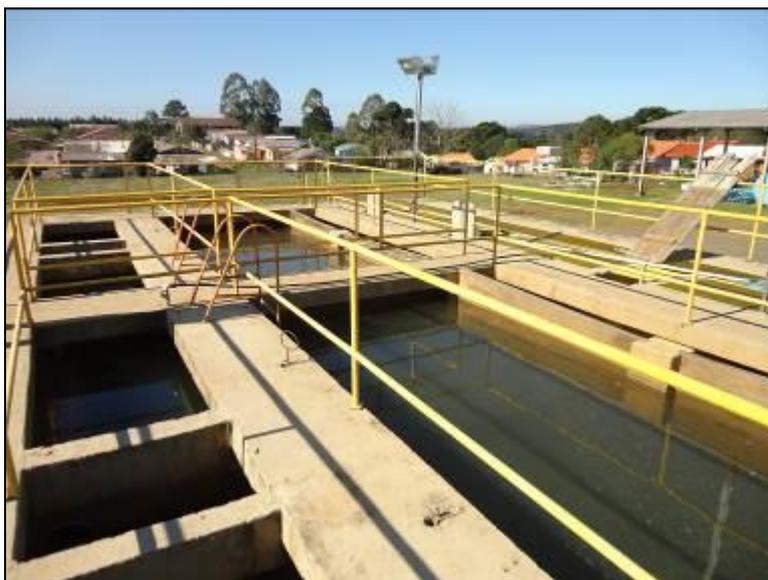
13) Os decantadores estão em boas condições (Resolução AGESAN nº11 - Art. 15º)? Sim (x) Não ( ) - Nº de decantadores: 02 (dois).

**Figura 24: Decantadores ETA (acompanhamento)**

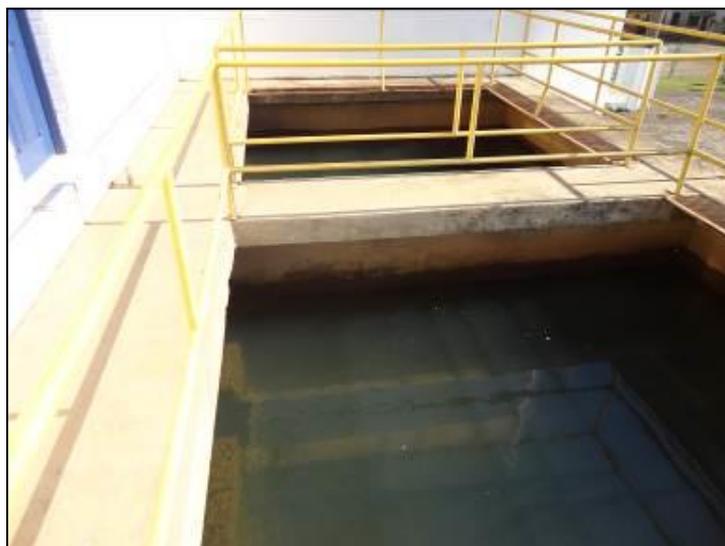
Figura 27: Filtros (acompanhamento)

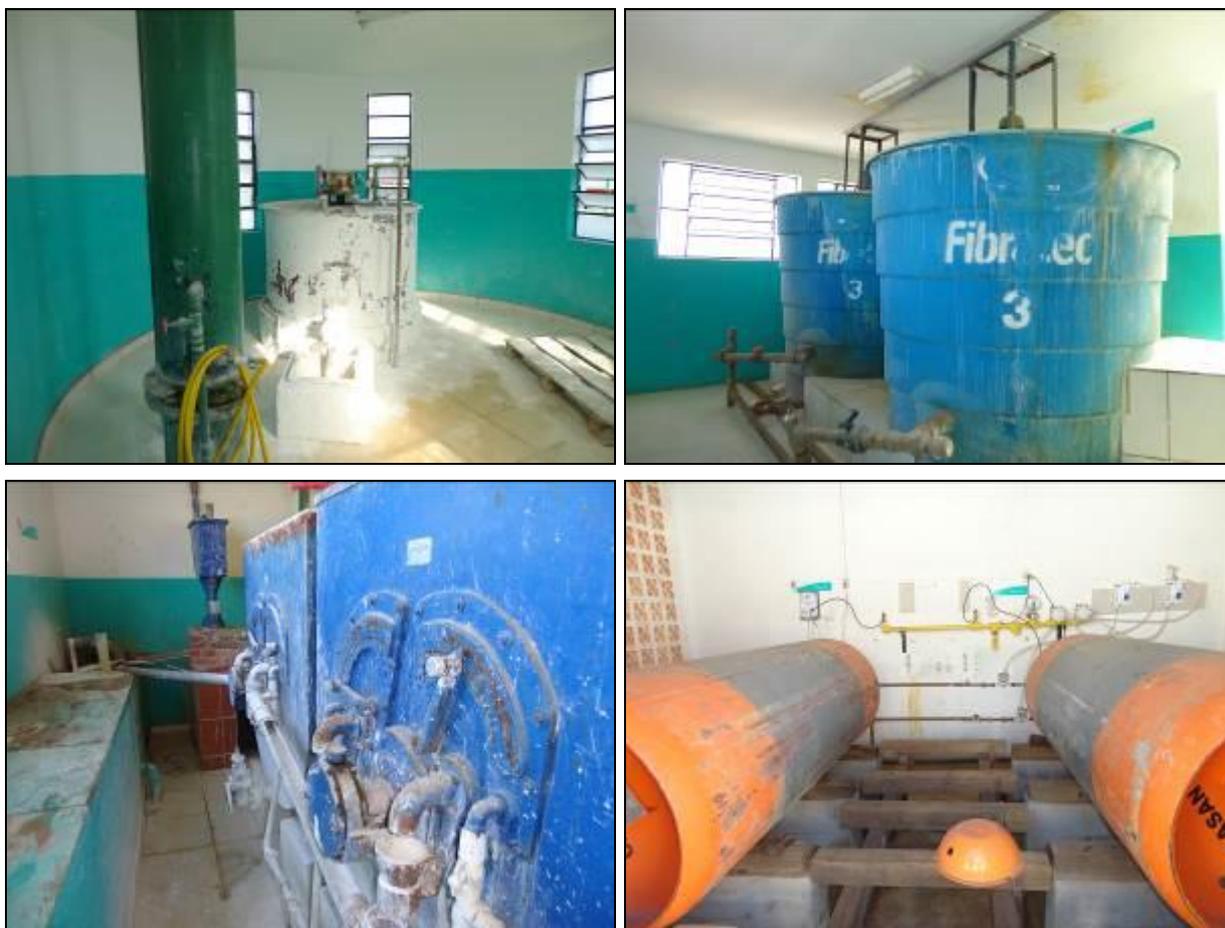
20) A estrutura do prédio da casa de química está aparentemente segura (Resolução AGESAN nº11 Art. 15º)? Sim (x) Não ( ) Pendência ( ) :

Figura 28: Casa de Química da ETA (acompanhamento)

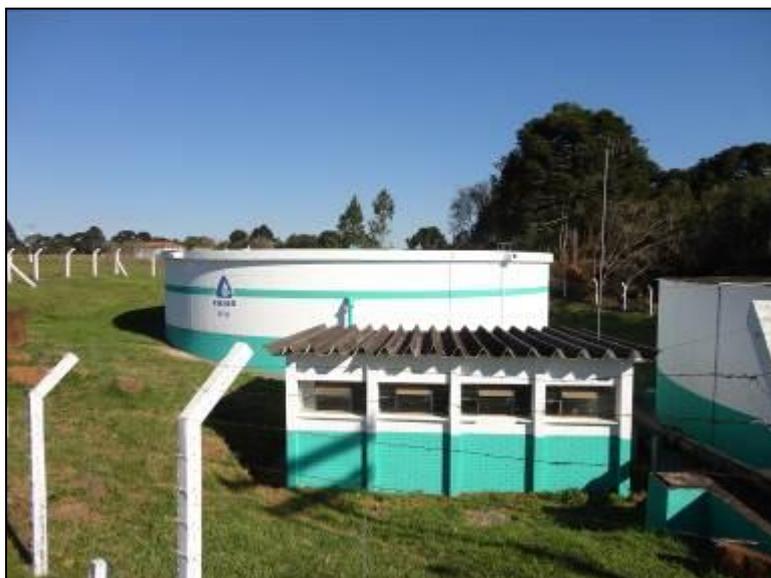
Figura 32: R-01 e R-01 A (acompanhamento)

1) Existem placas indicativas de propriedade e restrição de uso das áreas dos reservatórios (Resolução AGESAN nº 004 - Art.19 - §2º)? Sim (x) Não ( ) Pendência ( ): Obs.: As identificações estão pintadas no próprio reservatório, mais ainda não atendem o que determina a Resolução.

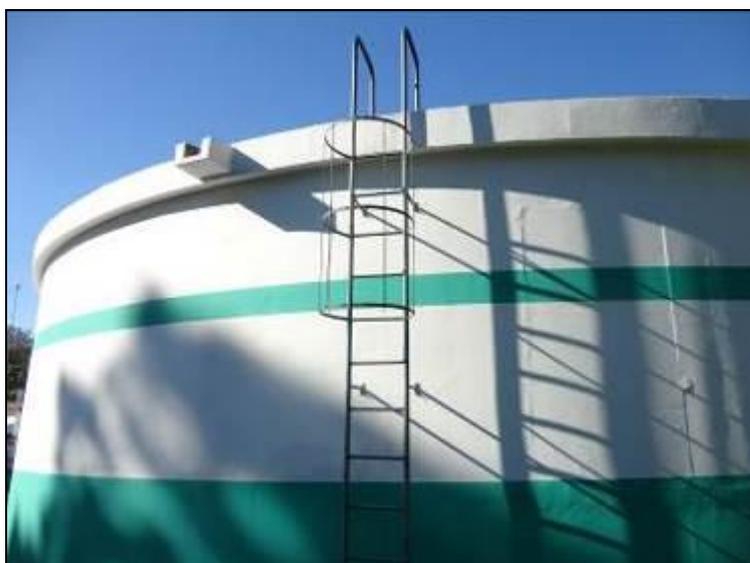
4) Existem escadas em boas condições de uso (Resolução AGESAN nº11 - Art. 23º)? Sim

**Figura 35: Escada do Reservatório (acompanhamento)**

**RECOMENDAÇÃO 10: Providenciar Guarda-corpo como determina a Resolução.**

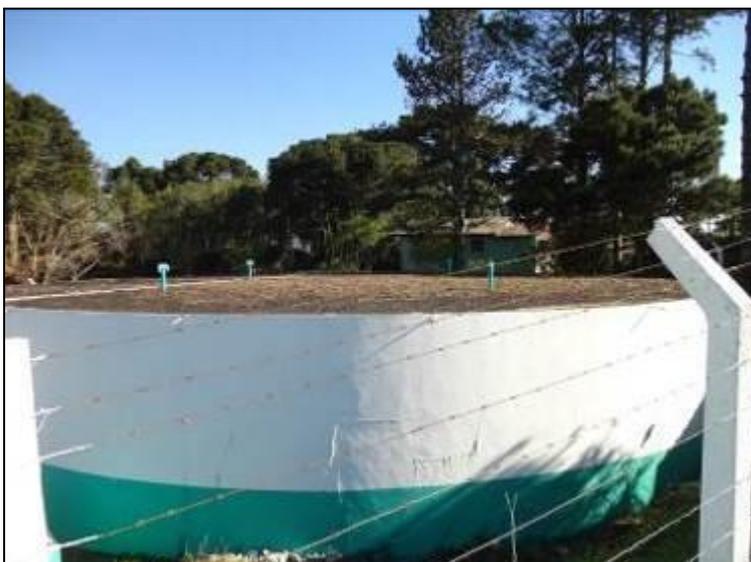
6) As áreas de cobertura encontram-se em condições adequadas (Resolução AGESAN Nº11 - Art. 23º)? Sim (x) Não ( ) Pendência ( ):

**Figura 36: Cobertura do Reservatório (acompanhamento)**

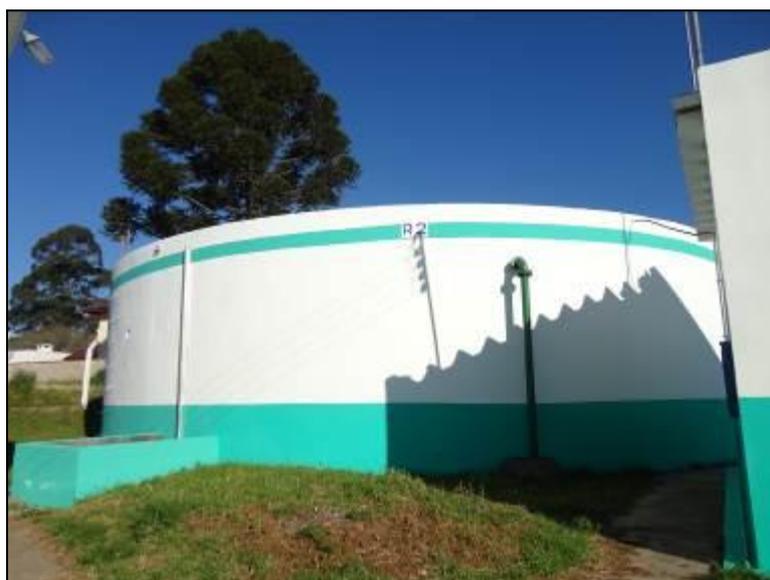
Figura 39: R 02 - R 02A (acompanhamento)

1) Existem placas indicativas de propriedade e restrição de uso das áreas dos reservatórios (Resolução AGESAN nº 004 - Art.19 - §2º)? Sim (x) Não ( ) Pendência ( ): Obs.: As identificações estão pintadas no próprio reservatório, mais ainda não atende o que determina a Resolução.

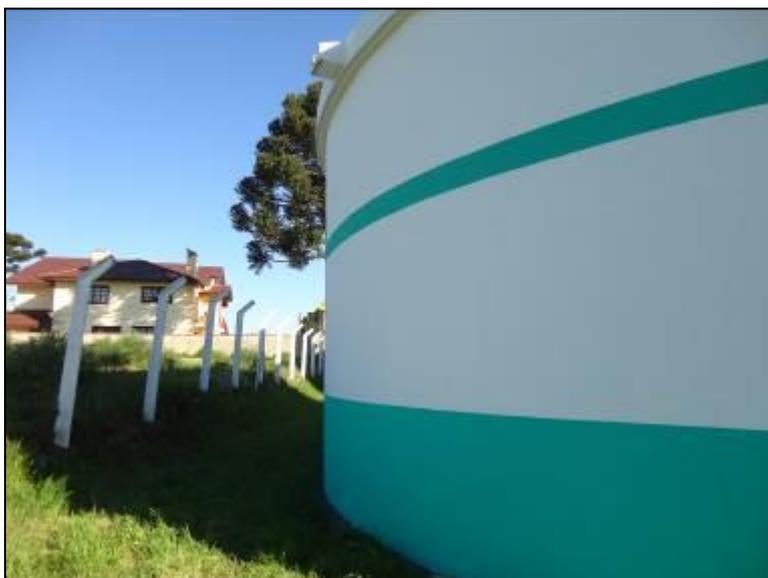
3) As áreas estão devidamente cercadas e trancadas (Resolução AGESAN nº11 - Art. 23º)? Sim (x) Não ( ) Pendência ( ):

**Figura 40: Entorno do Reservatório (acompanhamento)**

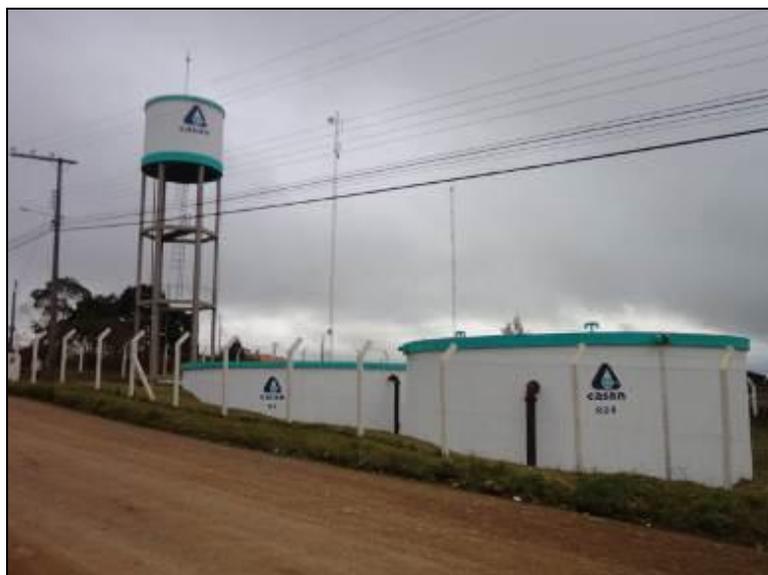
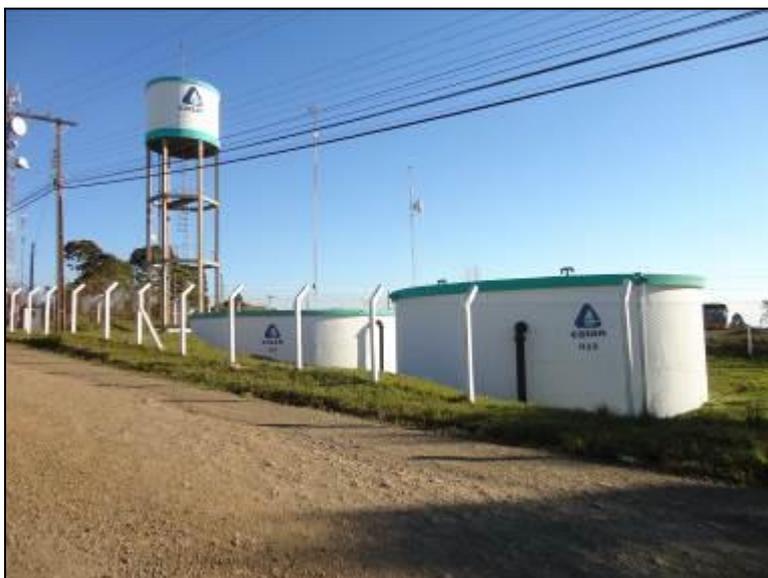
Figura 43: R-03, R-03 A e R-04 (acompanhamento)

1) Existem placas indicativas de propriedade e restrição de uso das áreas dos reservatórios (Resolução AGESAN nº 004 - Art.19 - §2º)? Sim (x) Não ( ) Pendência ( ): Obs.: As identificações estão pintadas no reservatório, mais ainda não atende o que determina a Resolução..

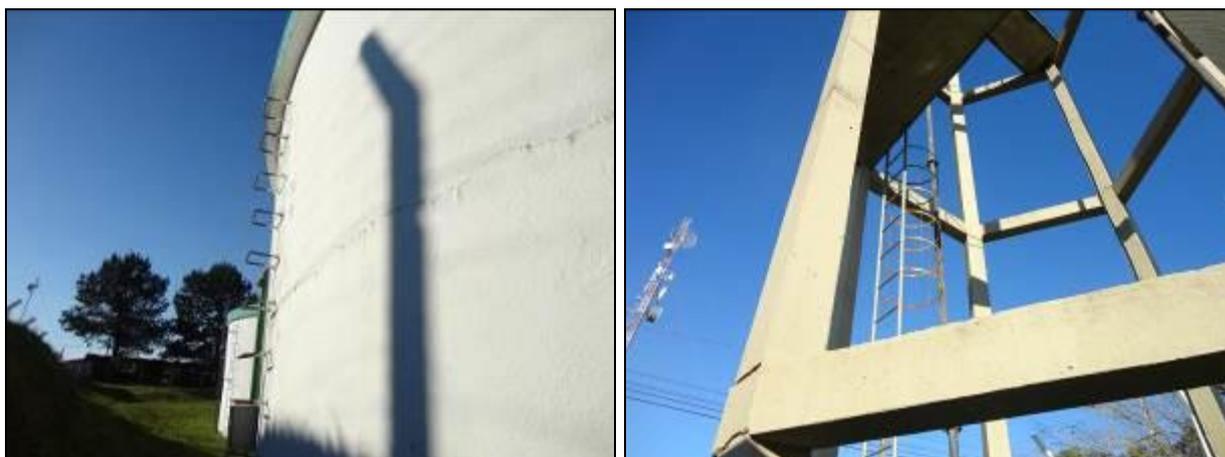
8) Existem escadas em boas condições de uso (Resolução AGESAN nº11 - Art. 23º)? Sim (x) Não ( ) Pendência ( ):

**Figura 47: Escada de acesso ao R-03 e R-04 (acompanhamento)**

9) Existe guarda-corpo nas áreas de visitação (Resolução AGESAN Nº11 Art. 23º)? Sim ( )  
Não (x) Pendência ( ):

**RECOMENDAÇÃO 14: Providenciar Guarda-corpo como determina a Resolução.**

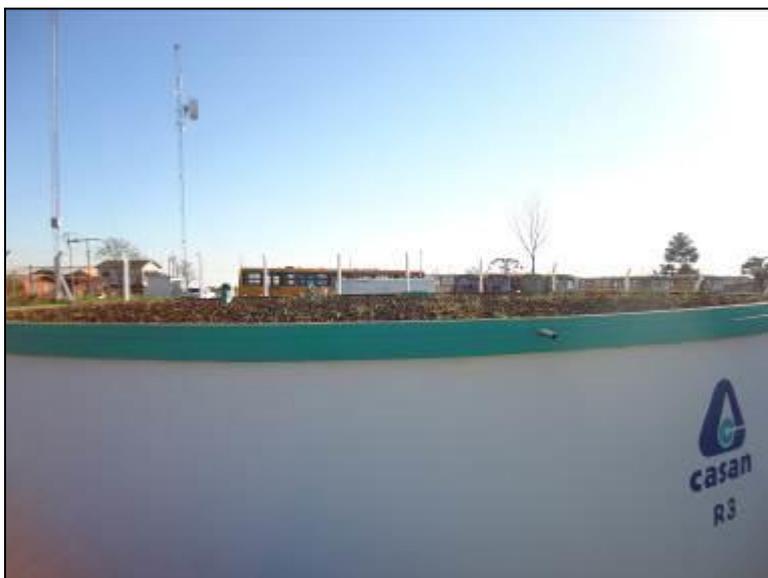
11) Apresentam para-raios, iluminação e sinalização noturna (Resolução AGESAN Nº11 - Art. 23º)? Sim (x) Não ( ) Encontram-se em boas condições? Sim ( ) Não ( ) Pendência ( ):

Figura 48: Cobertura e Para-raios do R 03 (acompanhamento)

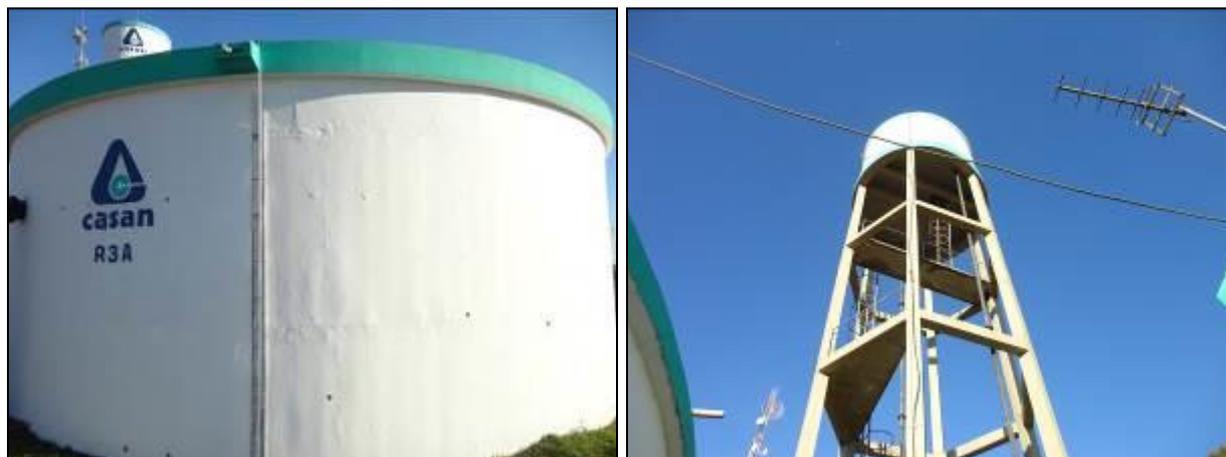
13) Existe medidor de nível do reservatório em condições adequadas (Resolução AGESAN Nº11 - Art. 23º)? Sim (x) Não ( ) Pendência ( ):

Figura 49: Medidor de nível do R-03 e R-04 (acompanhamento)

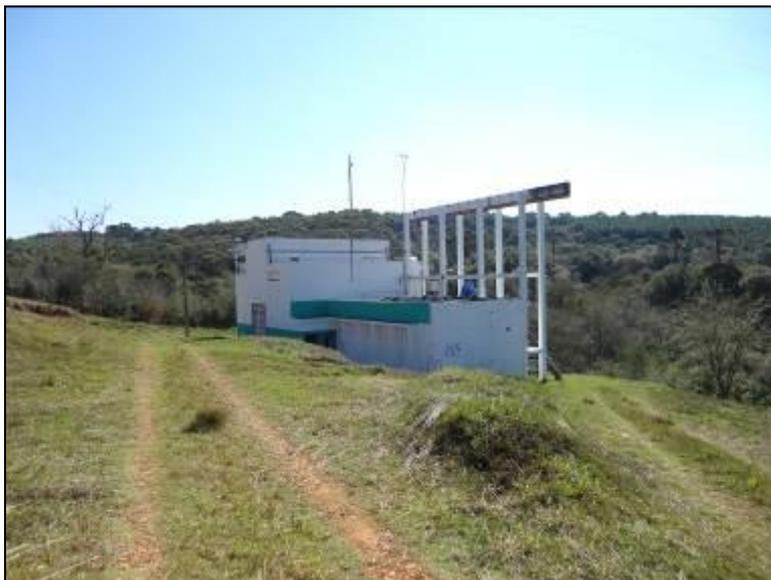
**Figura 50: Vista da ERAB (acompanhamento)**

1) Estão devidamente identificadas? Sim ( ) Não (x) Pendência ( ):

2) Estão devidamente isoladas? Sim ( ) Não (x) Pendência ( ):

**RECOMENDAÇÃO 15: Providenciar placas de identificação, isolamento da área, conforme determina a Resolução.**

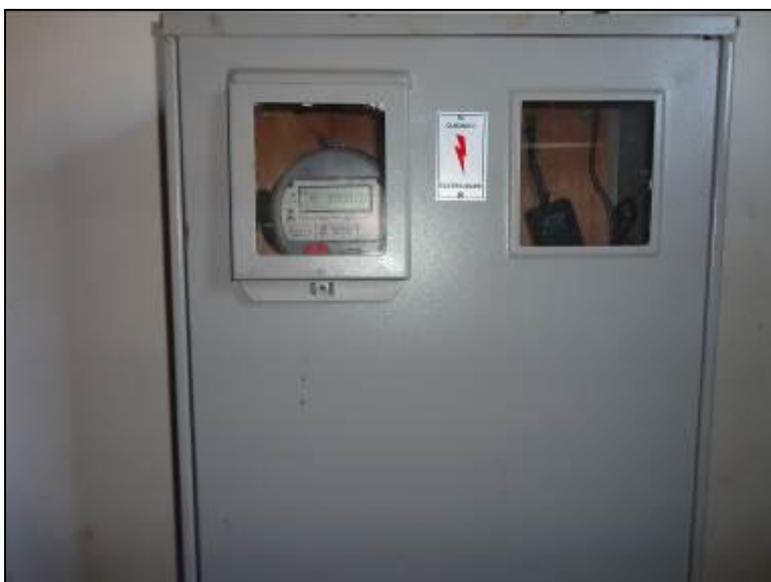
3) Quadro de Energia está em boas condições? Sim (x) Não ( ) Pendência ( )

**Figura 51: Quadro de energia da ERAB (acompanhamento)**

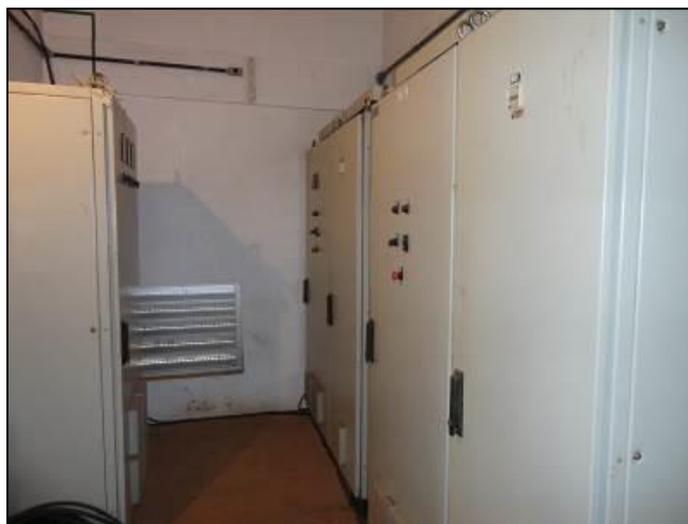
3) O disjuntor está devidamente trancado? Sim (x) Não ( ) Pendência ( )

Figura 52: Quadro de comando ERAB (acompanhamento)

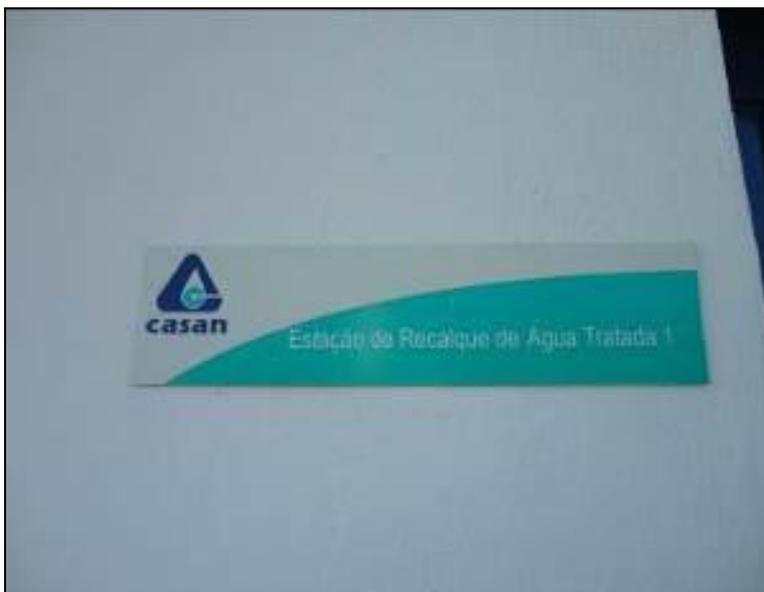
1) Estão devidamente identificadas? Sim (x) Não ( ) Pendência ( ):

**Figura 54: Identificação da ERAT (acompanhamento)**

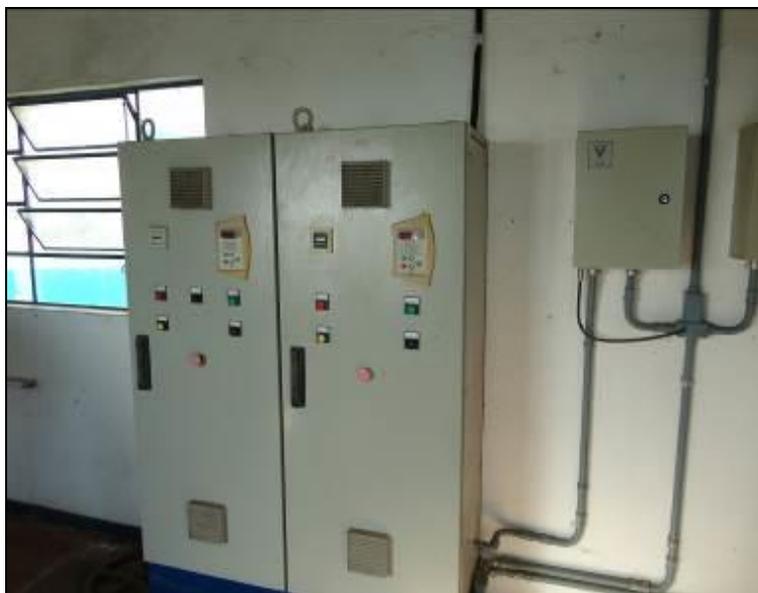
3) Quadro de Energia está em boas condições? Sim (x) Não ( ) Pendência ( ):

4) O disjuntor está devidamente trancado? Sim (x) Não ( ) Pendência ( )

**Figura 55: Quadro de comando da ERAT (acompanhamento)**

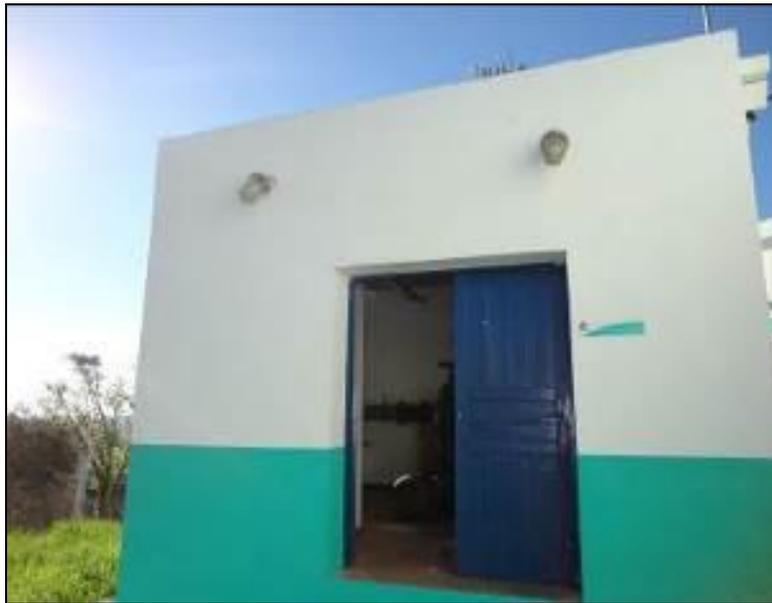
**Figura 56: ERAT 2 (acompanhamento)**

1) Estão devidamente identificadas? Sim (x) Não ( ) Pendência ( ):

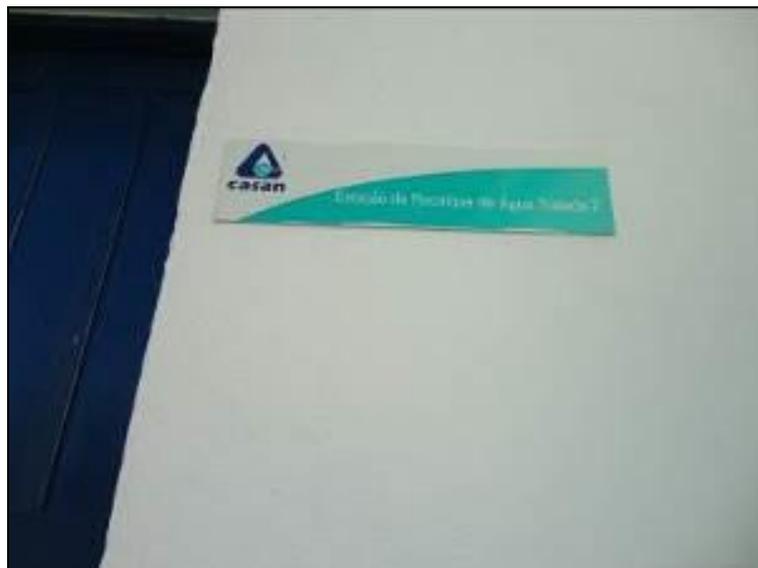
2) Estão devidamente isoladas? Sim (x) Não ( ) Pendência ( ):

**Figura 57: Identificação da ERAT 2**

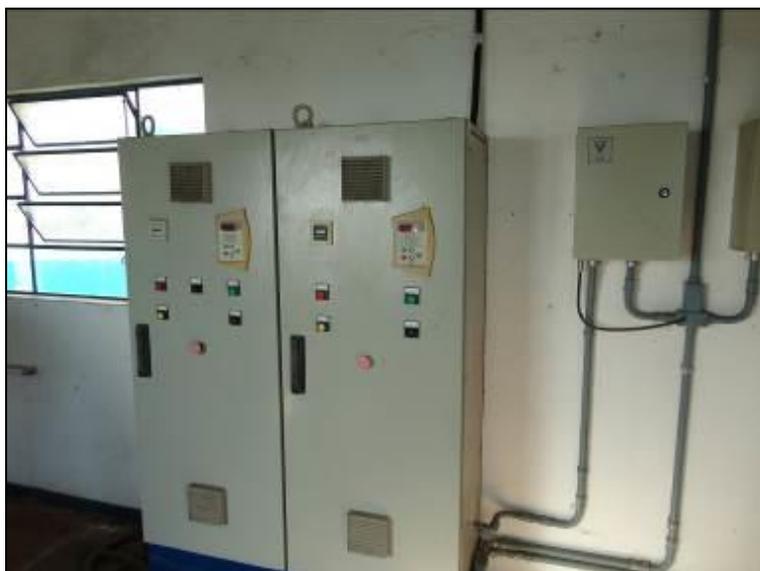
3) Quadro de Energia está em boas condições? Sim (x) Não ( ) Pendência ( ):

4) O disjuntor está devidamente trancado? Sim

**Figura 58: Quadro de comando ERAT 2 (acompanhamento)**

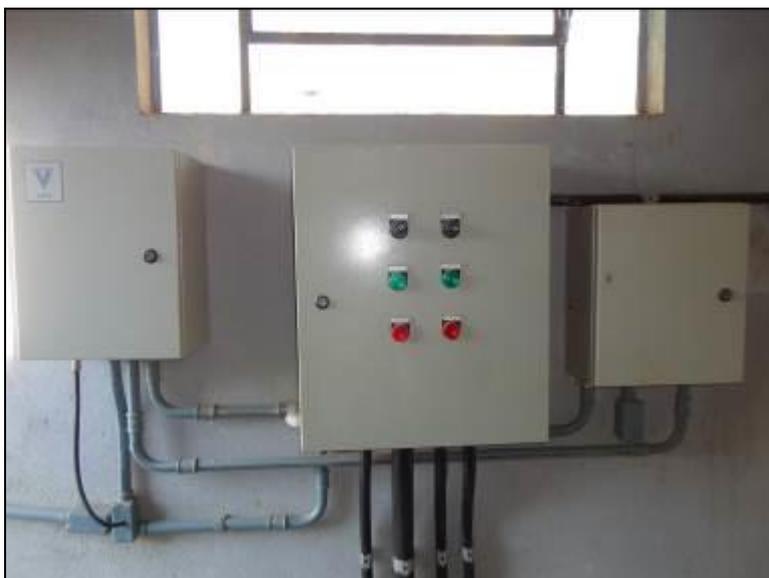
- 1) Estão devidamente identificadas? Sim (x) Não ( ) Pendência ( ):
- 2) Estão devidamente isoladas? Sim (x) Não ( ) Pendência ( ):
- 3) Quadro de Energia está em boas condições? Sim (x) Não ( ) Pendência ( ):
- 4) O disjuntor está devidamente trancado? Sim (x) Não ( ) Pendência ( )

**Figura 60: Quadro de Comando (acompanhamento)**

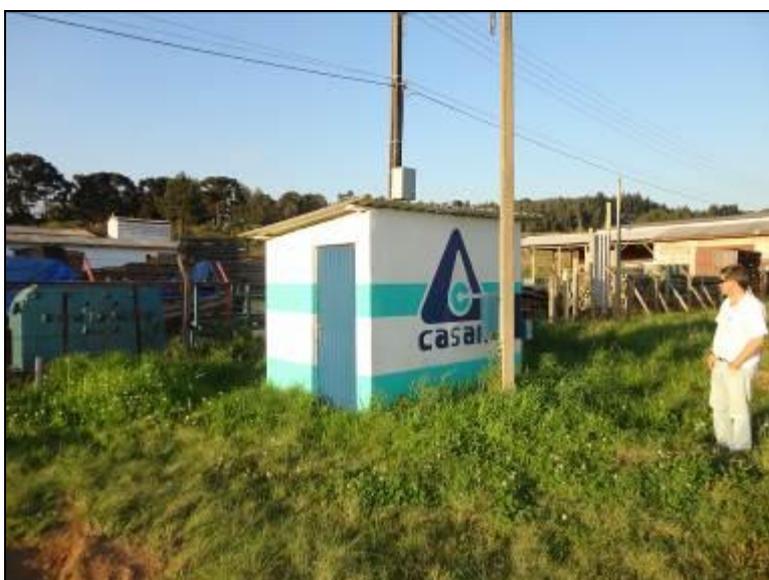
**Figura 61: Booster 1 (acompanhamento)**

1) Estão devidamente identificadas? Sim ( ) Não (x) Pendência ( ):

RECOMENDAÇÃO 17: Providenciar identificação conforme determina Resolução.

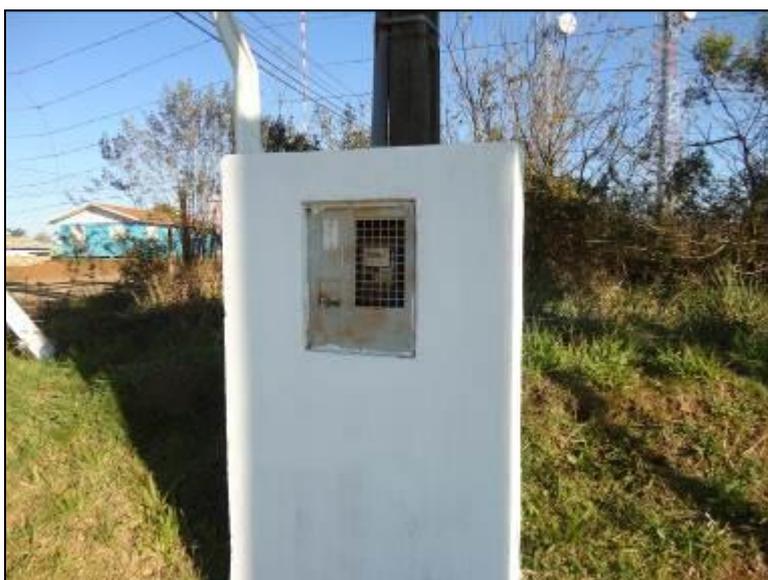
- 2) Estão devidamente isoladas? Sim (x) Não ( ) Pendência ( ):
- 3) Quadro de Energia está em boas condições? Sim (x) Não ( ) Pendência ( ):

**Figura 63: Quadro de Energia (acompanhamento)**

- 4) O disjuntor está devidamente trancado? Sim (x) Não ( ) Pendência ( )
