ATA DA 144ª REUNIÃO DO CONSELHO CONSULTIVO DA AGESAN

**PARECER SOBRE O RELATÓRIO DE
ACOMPANHAMENTO**

Assunto: Fiscalização de acompanhamento

Relatório nº 024/2013

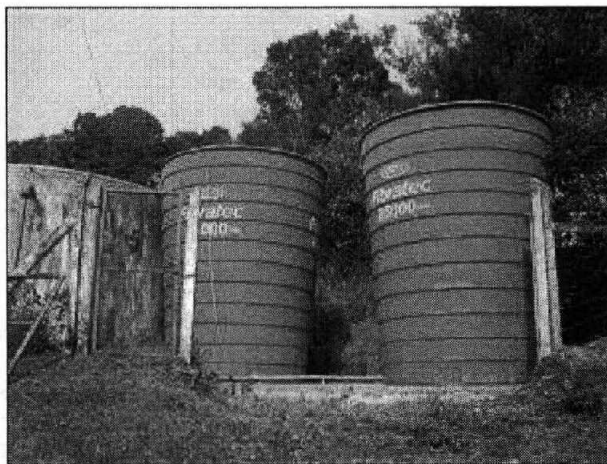
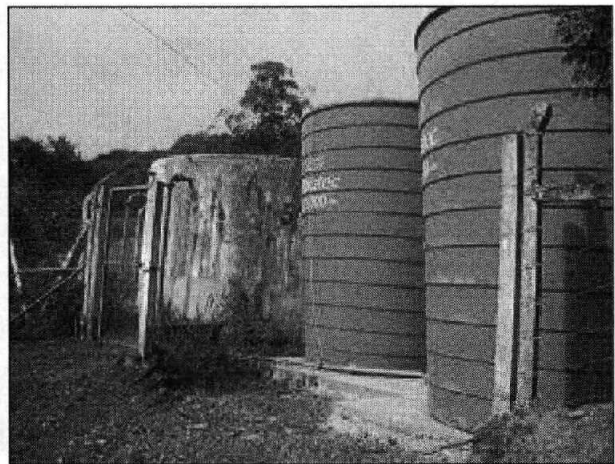
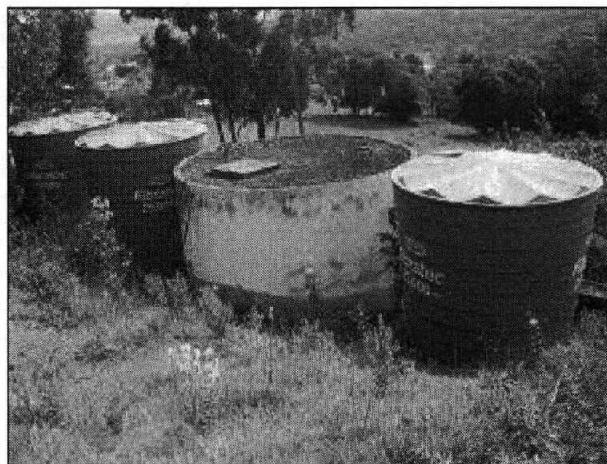
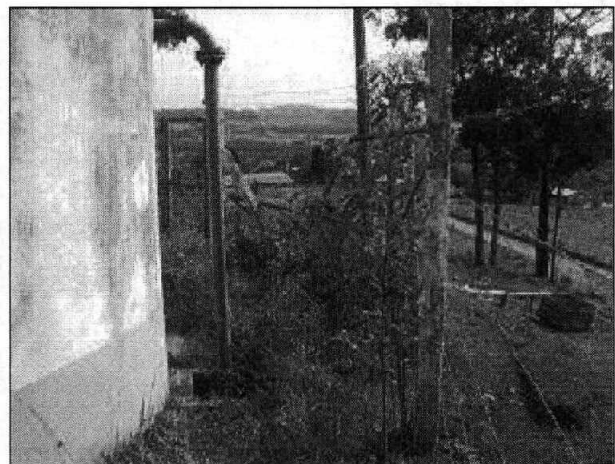
Figura 5: Reservatórios do SAA de Princesa. (Inicial)

- Não existe guarda-corpo em bom estado;
- Não apresentam para-raios, sinalização e luz noturna;
- A água de lavagem não é medida e nem estimada;
- Existe boias para a medição de nível, mas não tem régua;

Alguns reservatórios estão em pior estado do que na primeira fiscalização.
