RELATÓRIO DE ACOMPANHAMENTO GEFIS Nº 018/2013

Assunto: Fiscalização de ACOMPANHAMENTO dos Serviços de Saneamento Básico

Referência: Processo AGESAN 000176/2012 e Relatório GEFIS 044/2012

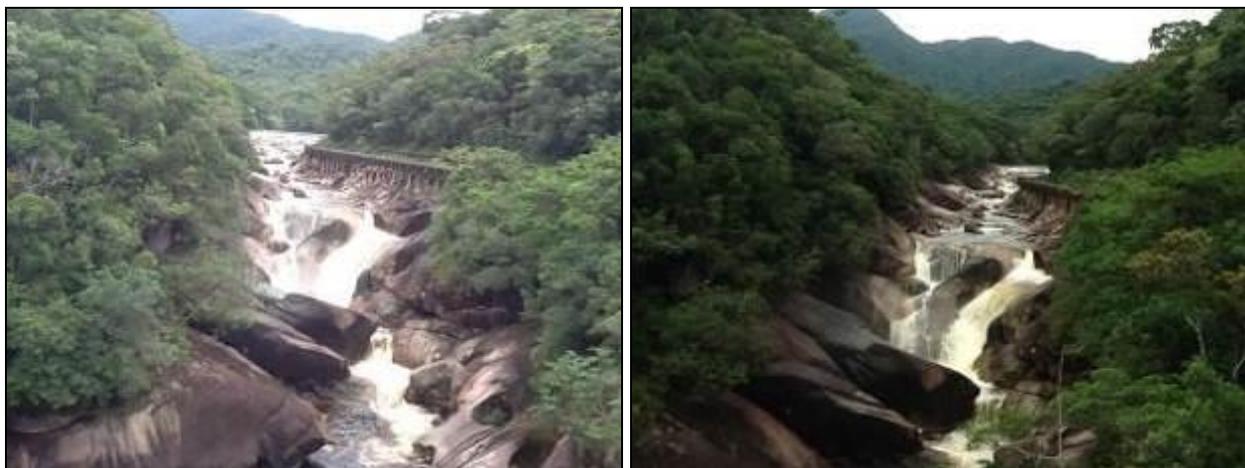
Figura 1 - Visão geral do manancial situada em Pilões. Coord. Geográficas: 27°44'13.88"S
48°45'24.15"O (Inicial)

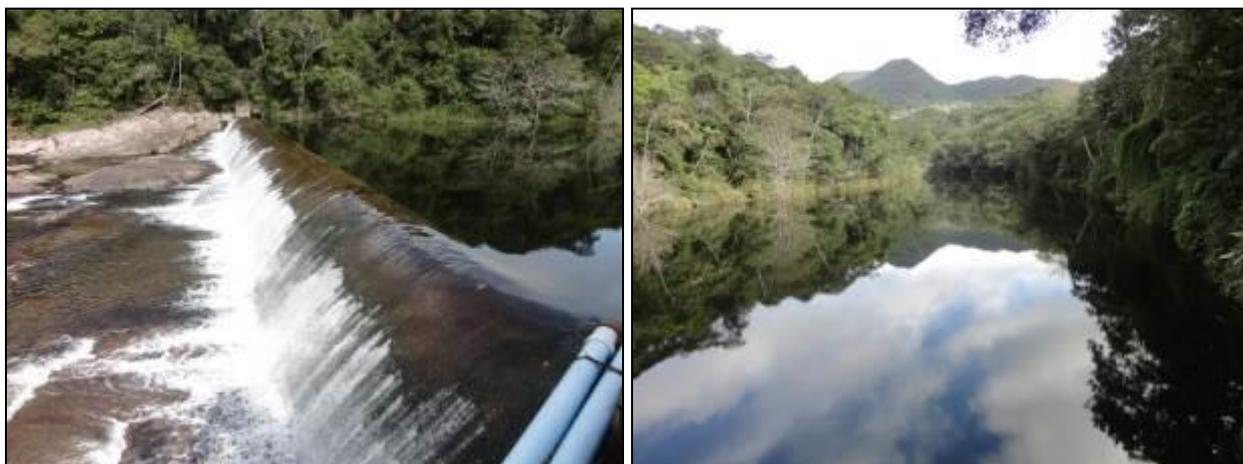
Figura 2 – Visão geral do manancial situada em Pilões (Acompanhamento)

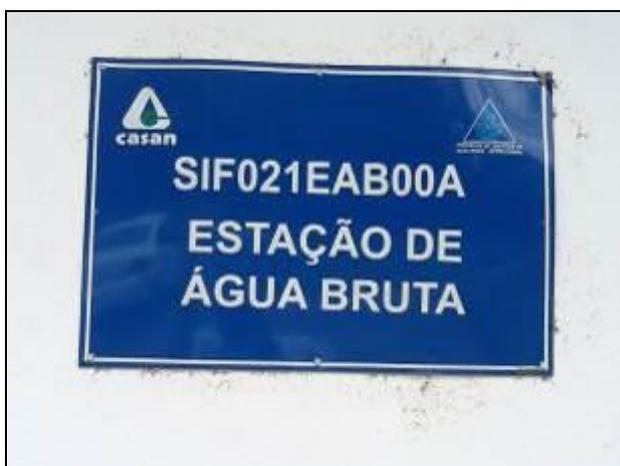
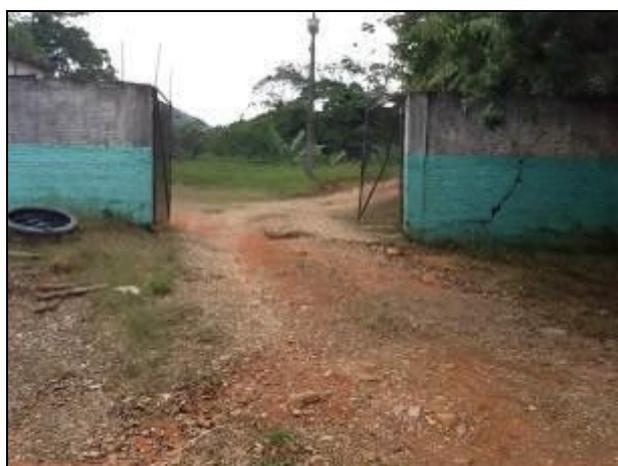
Figura 3 - Placa de identificação da Unidade à esquerda e Portão de acesso que se localiza longe da área de captação, está em condições ruins e não oferece segurança (Inicial)

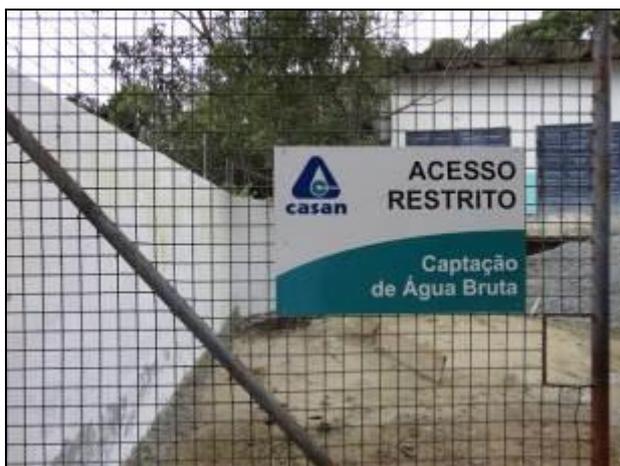
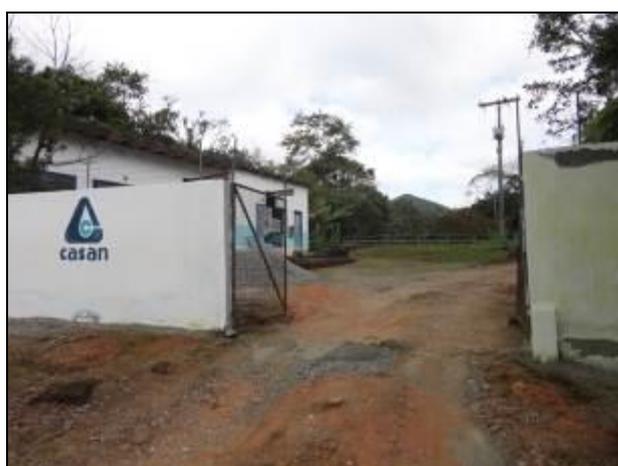
Figura 4 - Placa de identificação da Unidade (não especificando o local) à esquerda e Portão de acesso que se localiza longe da área de captação (Acompanhamento)

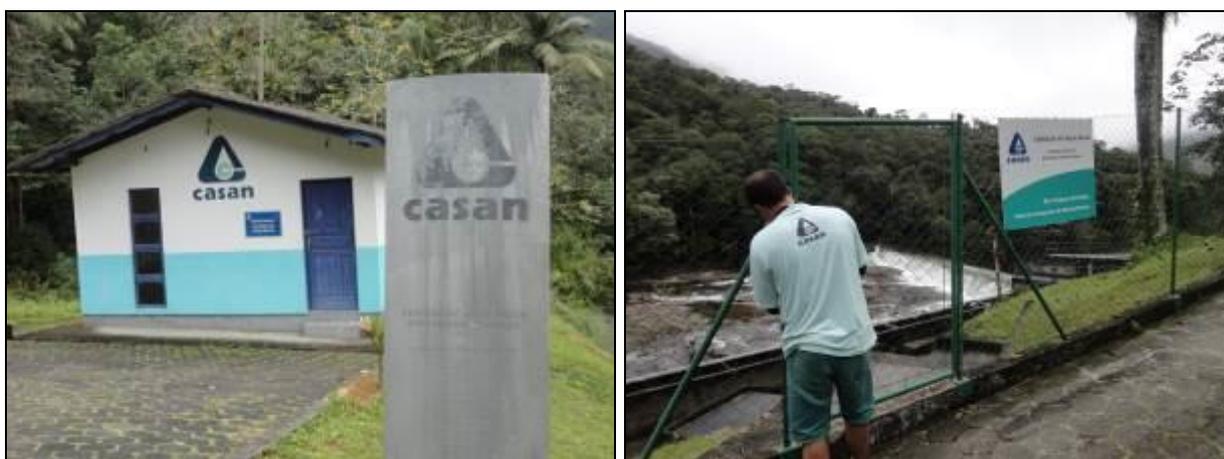
Figura 7 – Imagens da área de captação que se encontra cercada e com placa de identificação (Acompanhamento)

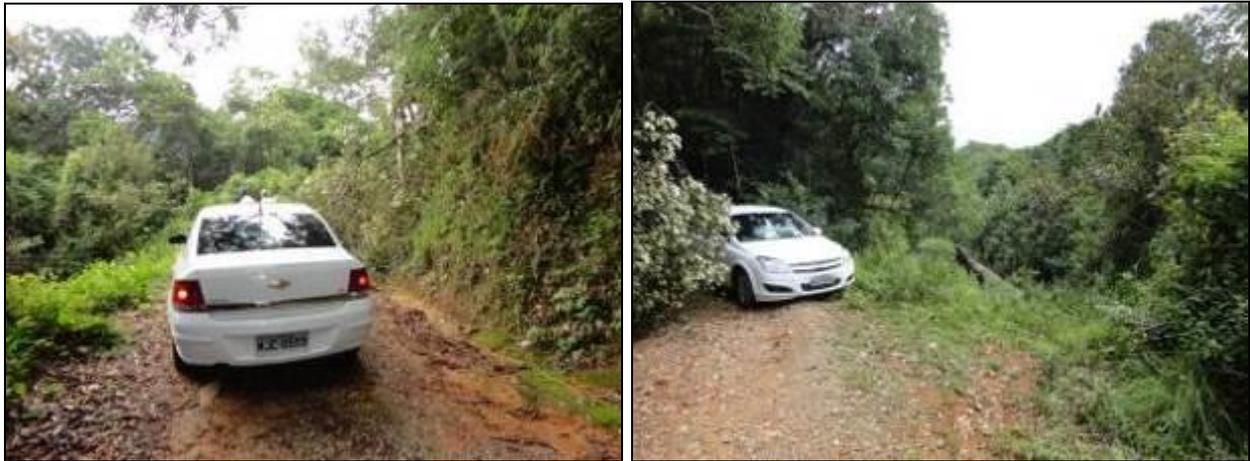
Obs.: A estrada está com muitos buracos é de difícil acesso. A equipe de manutenção está lotada na captação do Rio Cubatão e realiza visitas diárias ao local.

Figura 8 - Acesso sujeito a deslizamentos e queda de vegetação (Inicial)

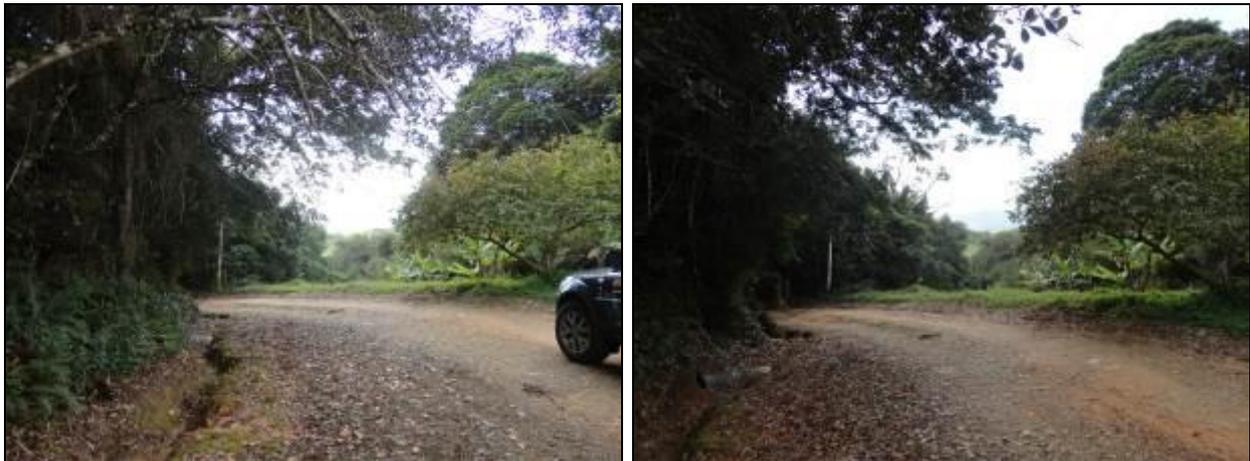
Figura 9 – Acesso com melhorias (Acompanhamento)

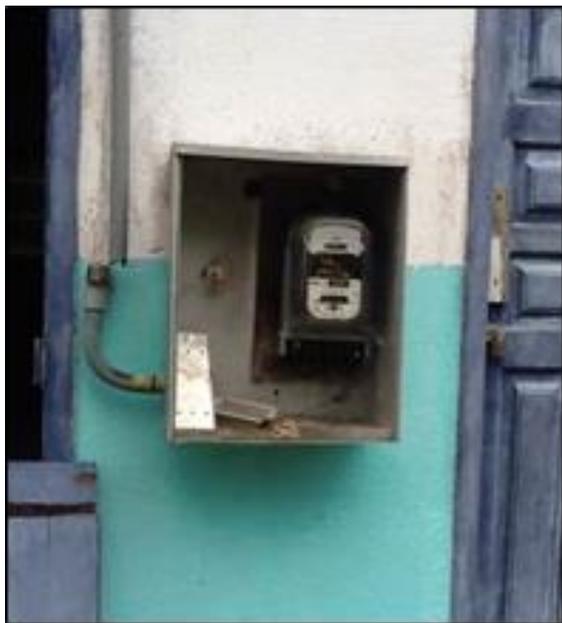
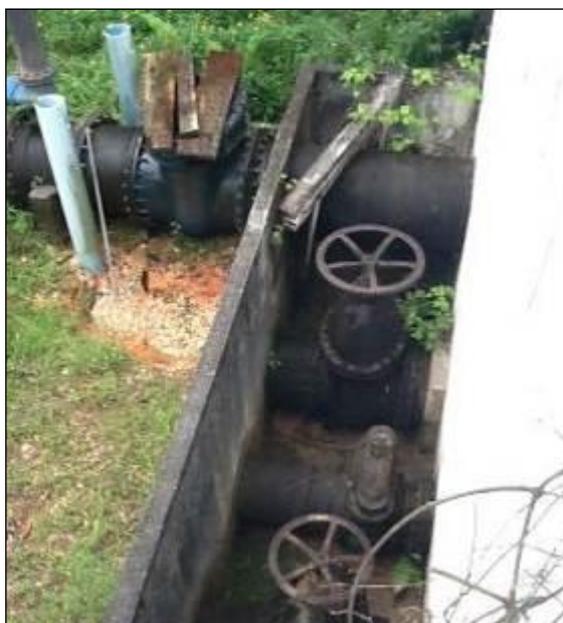
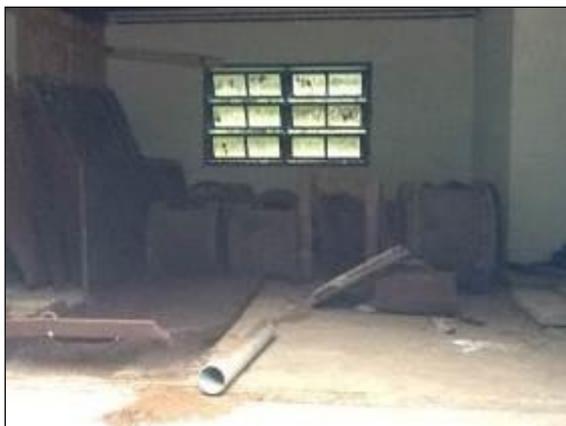
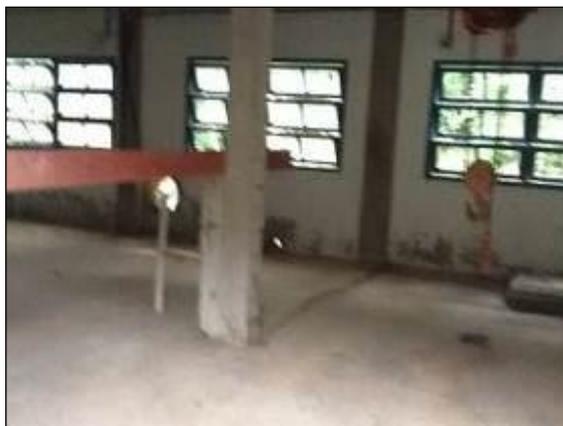
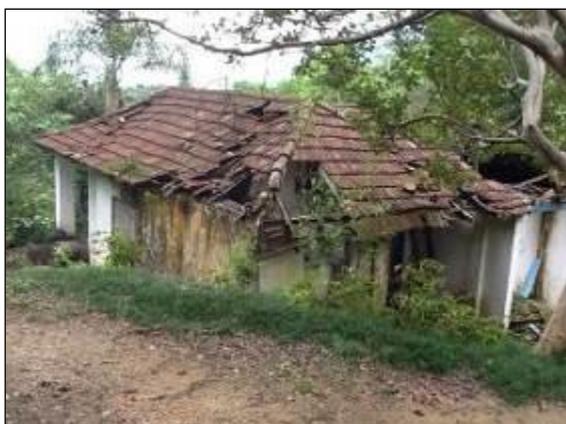
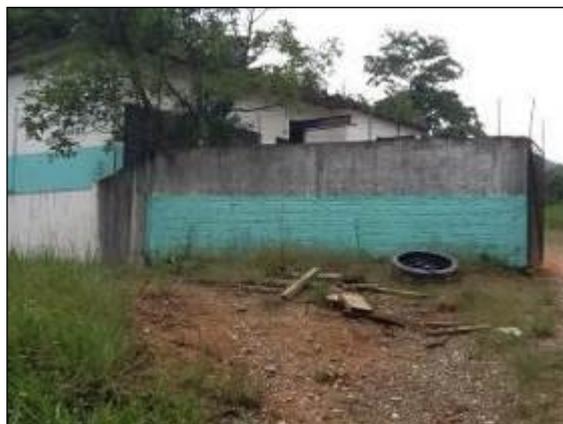
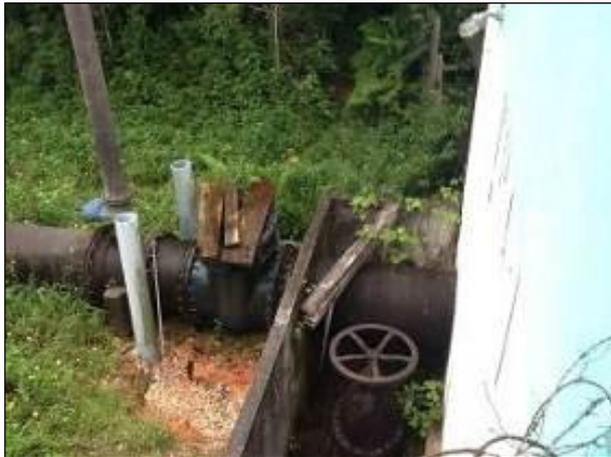
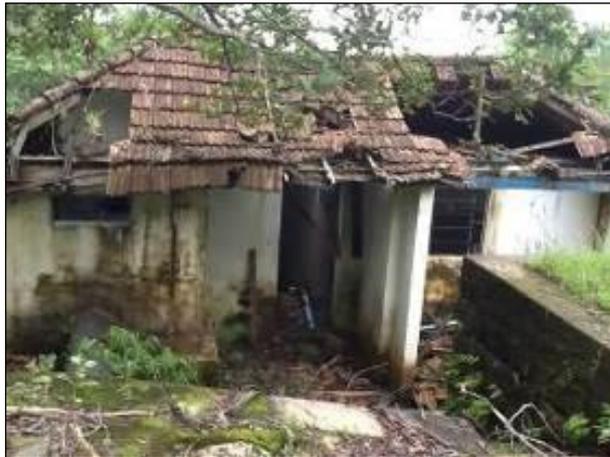
2) Recomenda-se estudo para revitalização das áreas que poderiam servir à Educação Ambiental, o que geraria marketing positivo para a empresa. Abaixo imagens de patrimônio abandonado demonstrando má gestão dos recursos da empresa. Ressalta-se a responsabilidade da Matriz e não da Agência de Santo Amaro.

Figura 10- Imagens do patrimônio abandonado (Inicial)

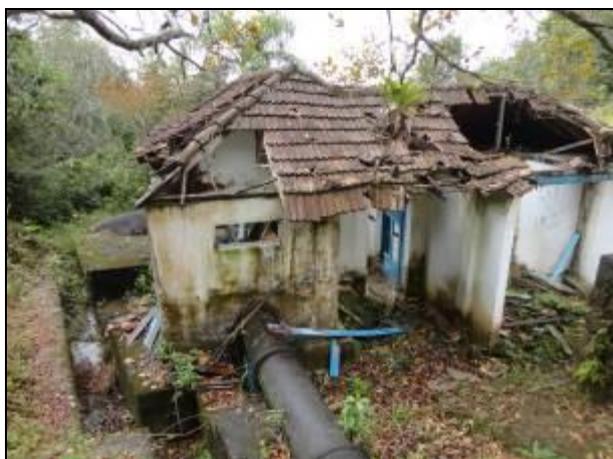
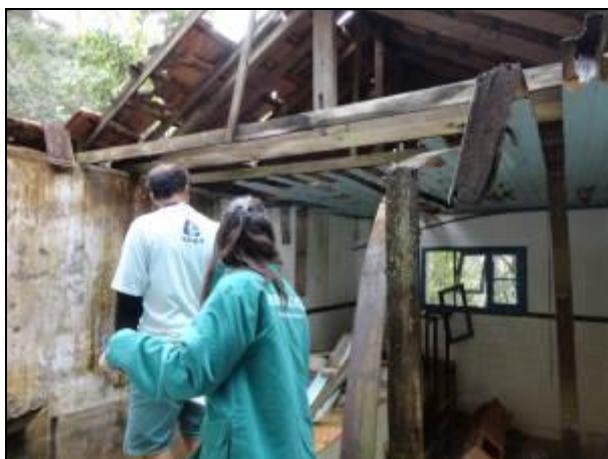
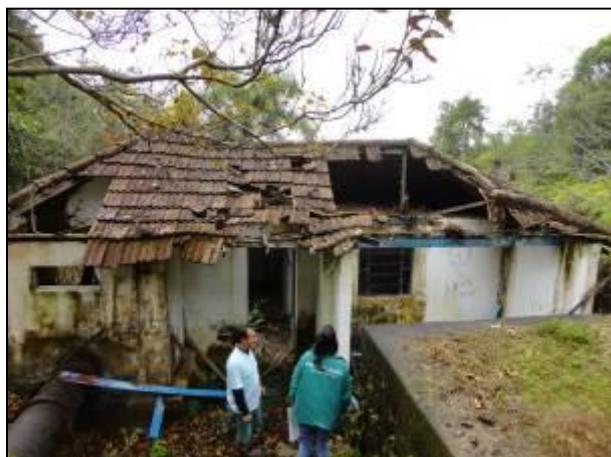
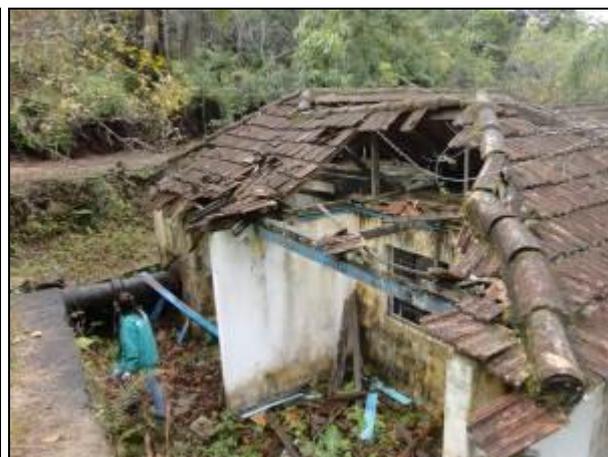
Figura 11 - Imagens do patrimônio abandonado – Antiga casa de química (Acompanhamento)

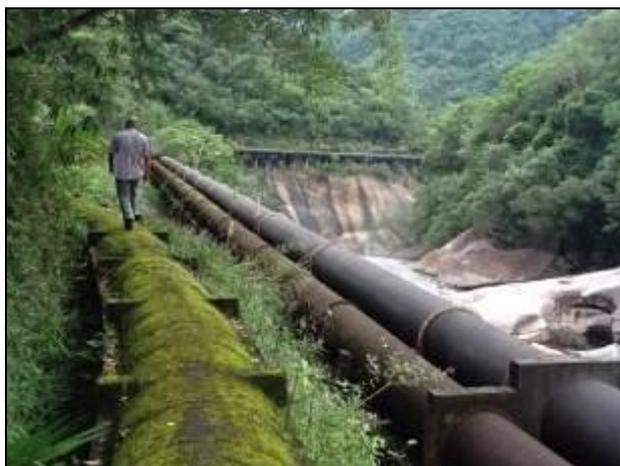
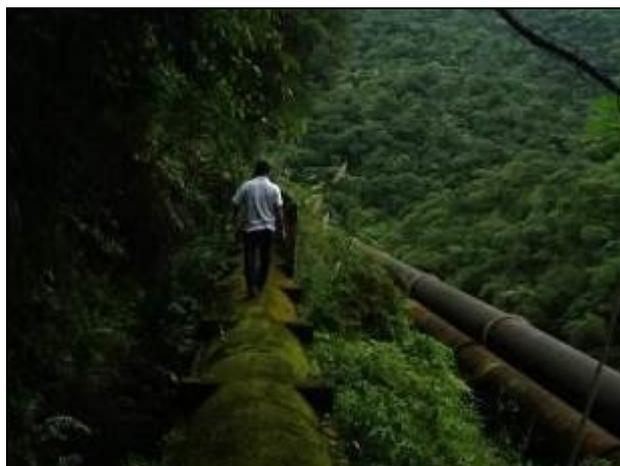
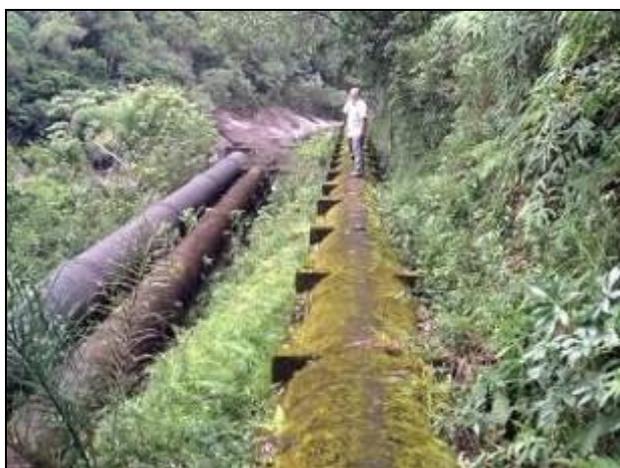
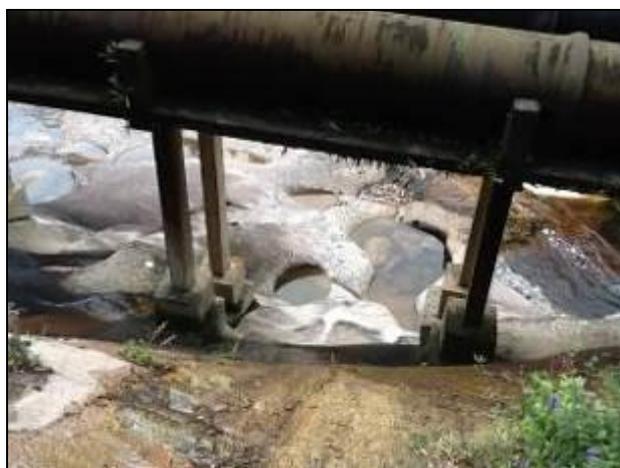
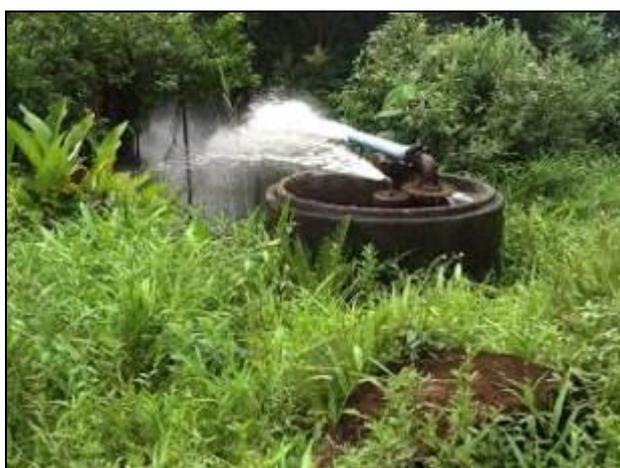
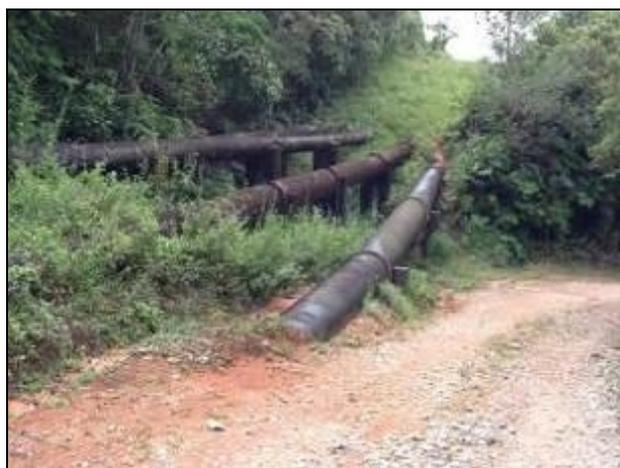
Figura 12 – Imagens das adutoras que abastecem os municípios de Santo Amaro, Florianópolis, São José e Biguaçu (Inicial)

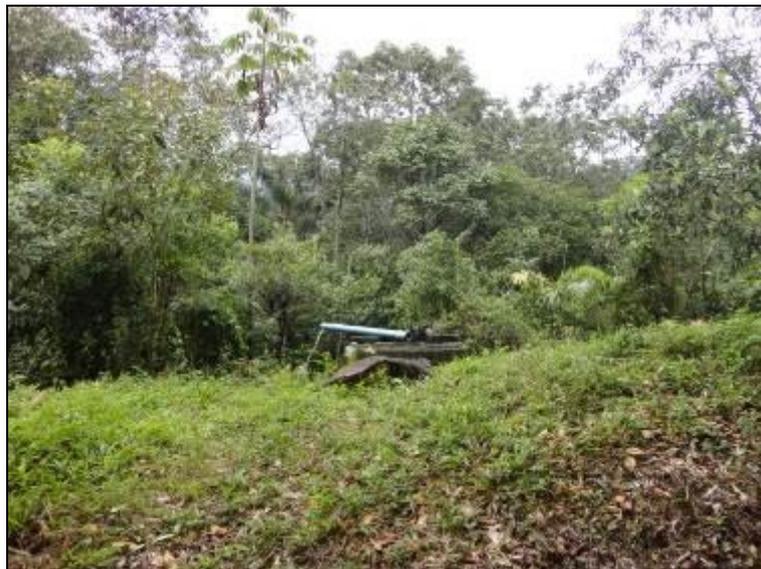
Figura 14 – Válvula que retira o ar das adutoras (Acompanhamento)

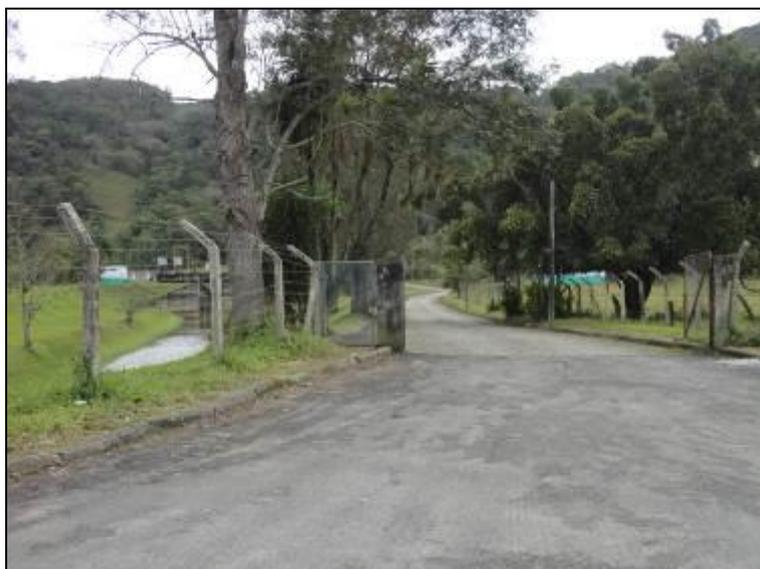
- 8) Existe proteção contra enchentes e entrada de pessoas estranhas e animais (Resolução AGESAN nº11 - Art. 10º)? Sim (x) Não () Pendência ():
- 9) Existem meios de comunicação imediata com o centro de operações ou ETA? Sim (x) Não ()
- 10) Existe placa de identificação com as restrições à utilização da área (Resolução AGESAN nº11 - Art. 10º)? Sim () Não (x) Pendência ():

Figura 21 – Portão de acesso à área de captação sem placa de identificação (Acompanhamento)

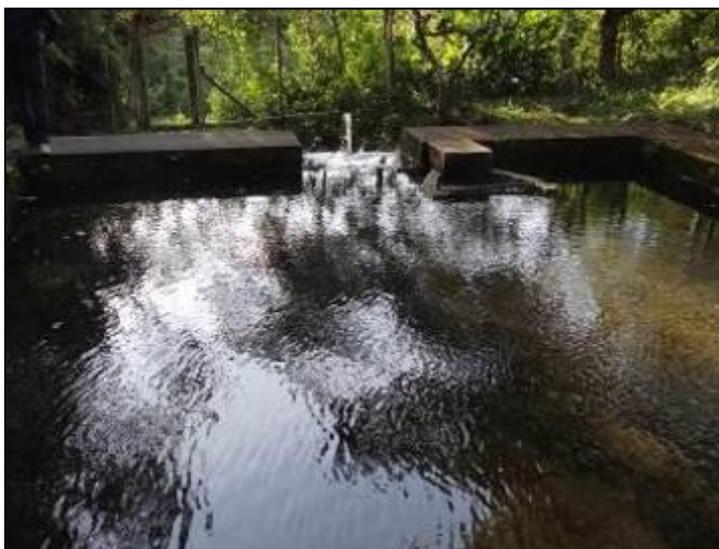
03) Existe cerca de proteção da área do manancial (Resolução AGESAN nº11- Art. 10º)? Sim () Não (x) Pendência ():

Figura 25 - Área do manancial sem cercas nem placas (Inicial)

RECOMENDAÇÃO 7: Deverá ser providenciado cercamento/isolamento e colocação de placas de restrição de acesso e identificação da unidade.

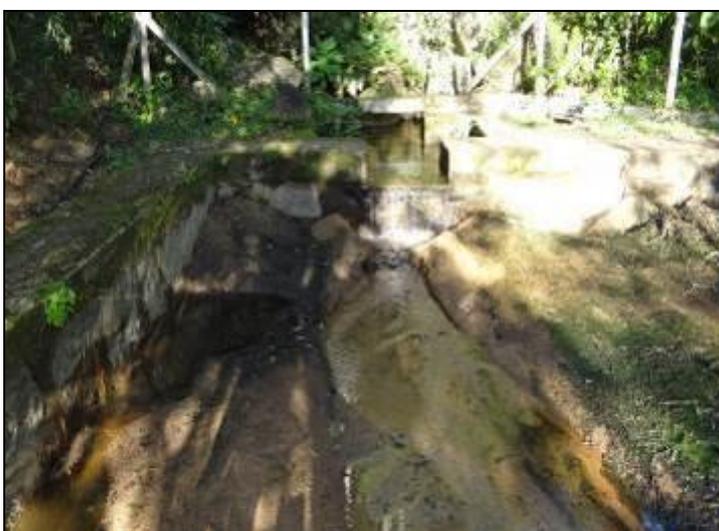
Figura 26 - Área do manancial sem cercas nem placas (Acompanhamento)

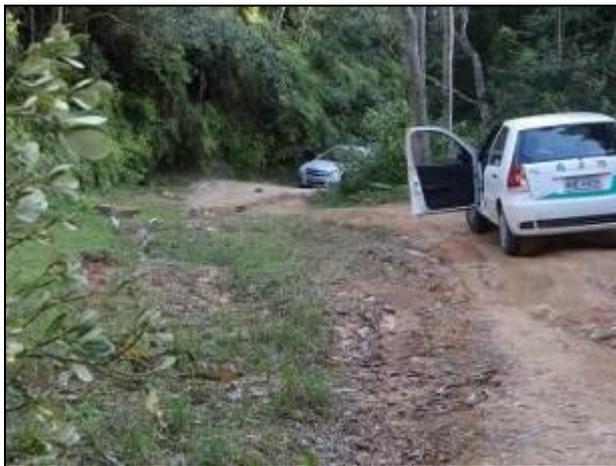
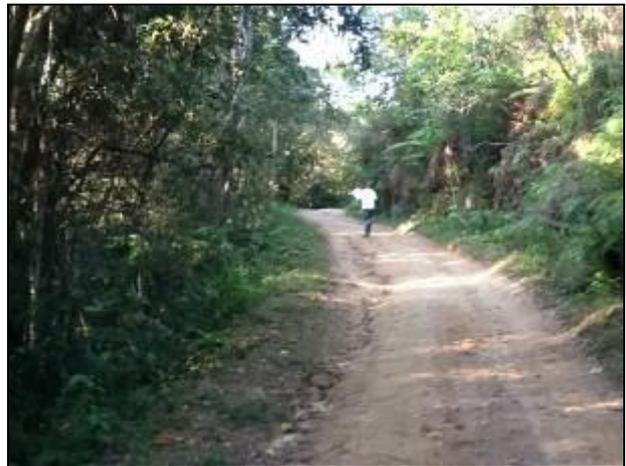
- 04) O volume captado atualmente garante o abastecimento de água sem haver colapso no abastecimento (NBR 12.211 item 5.5)? Sim (x) Não () Pendência ():
- 05) O tipo de captação é adequado (NBR 12.213)? Sim (x) Não () Pendência ():
- 06) As condições operacionais da captação são adequadas (Resolução AGESAN nº11 Art. 11º)? Sim (x) Não () Pendência ():
- 07) Existe facilidade de acesso ao local (Resolução AGESAN nº11 - Art. 11º)? Sim () Não () Pendência (x): Apesar da estrada ir até o local os veículos têm dificuldade de transitar.

Figura 27 - Acesso deveria ser melhorado para acesso de veículos (Inicial)

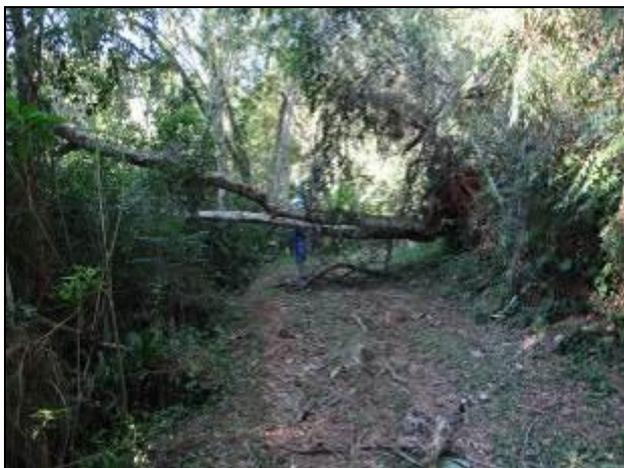
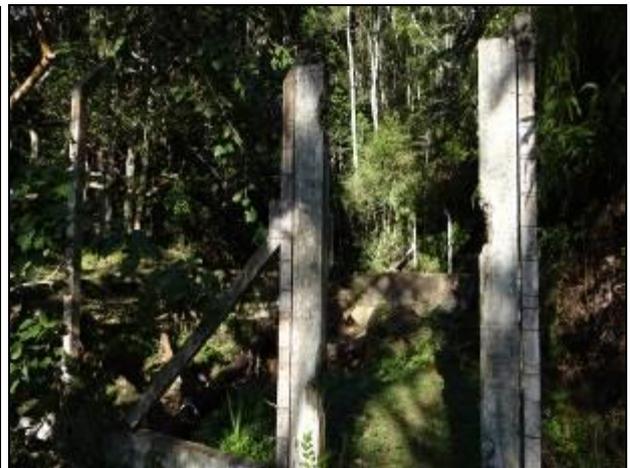
Figura 28 - Acesso deveria ser melhorado para acesso de veículos (Acompanhamento)

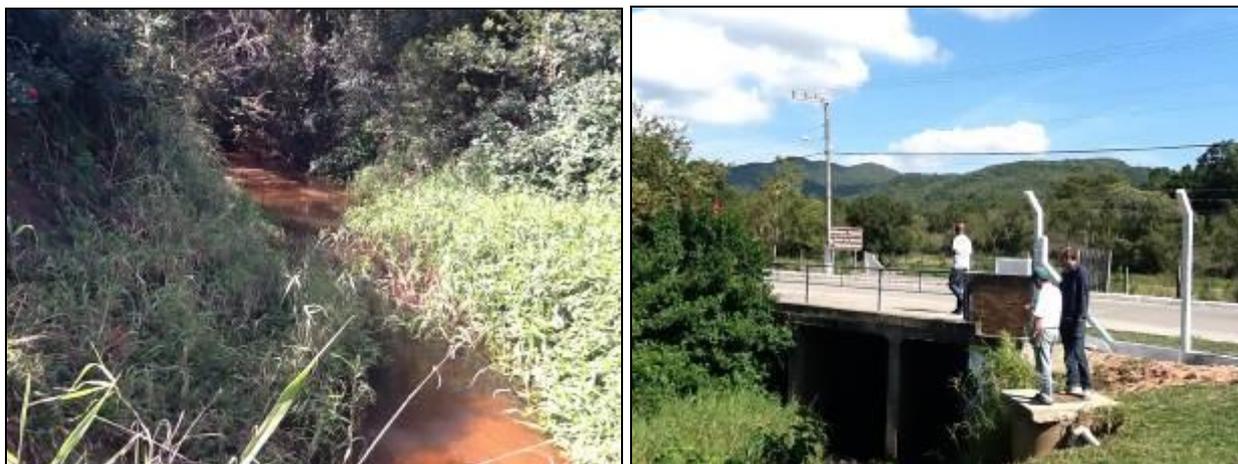
03) Existe cerca de proteção da área do manancial (Resolução AGESAN nº11- Art. 10º)? Sim () Não (x) Pendência ():

Figura 33 - Área do manancial cercada, porém não identificada (Inicial)

RECOMENDAÇÃO 11: Providenciar isolamento e placas de identificação e restrição de acesso.

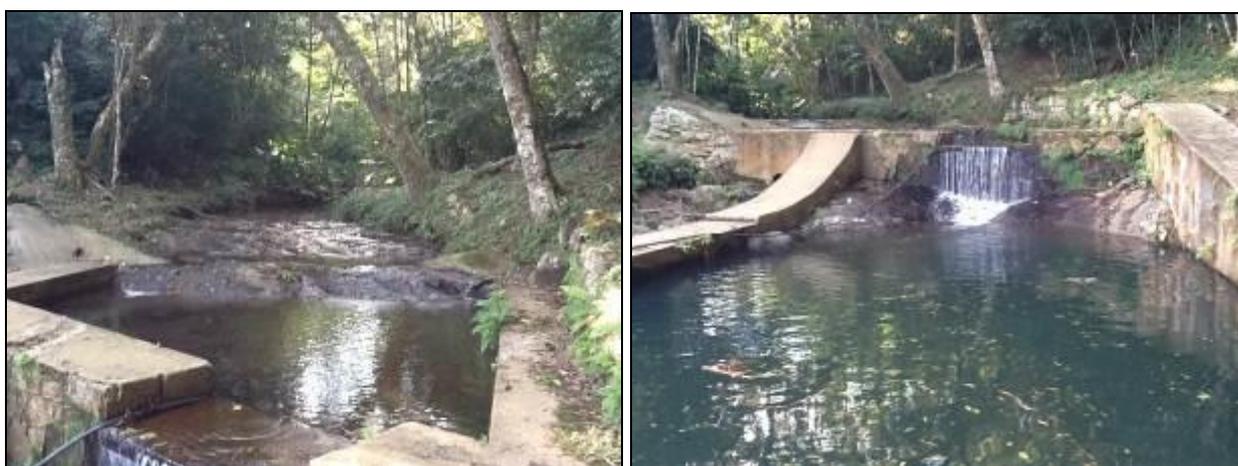
03) Existe cerca de proteção da área do manancial (Resolução AGESAN nº11- Art. 10º)? Sim () Não (x) Pendência ():

Figura 37 - Área do manancial não está cercada nem identificada (Inicial)

RECOMENDAÇÃO 14: A área deverá ser cercada/isolada e deverão ser colocadas placas de identificação e de restrição de acesso a estranhos.

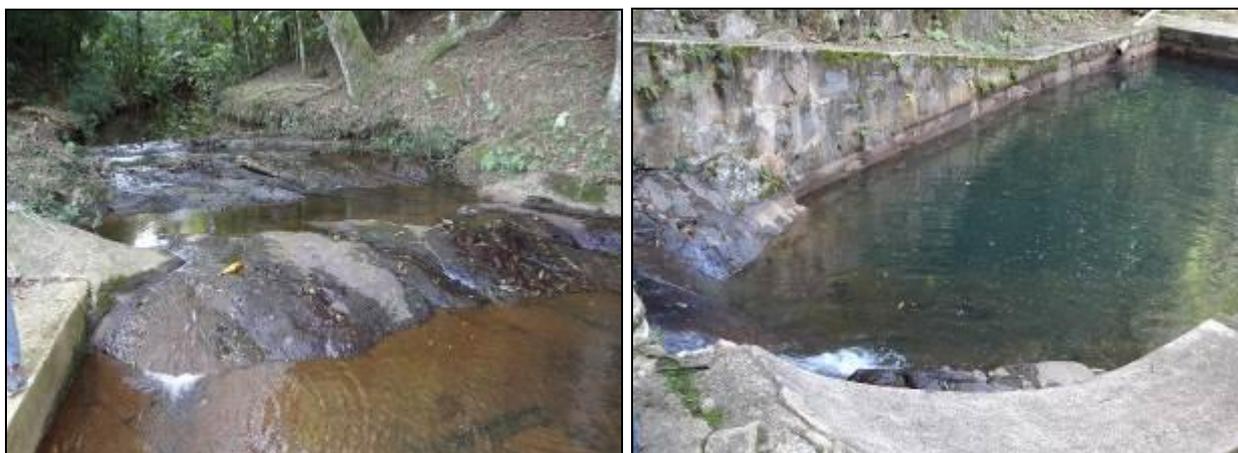
Figura 38 - Área do manancial não está cercada nem identificada (Acompanhamento)

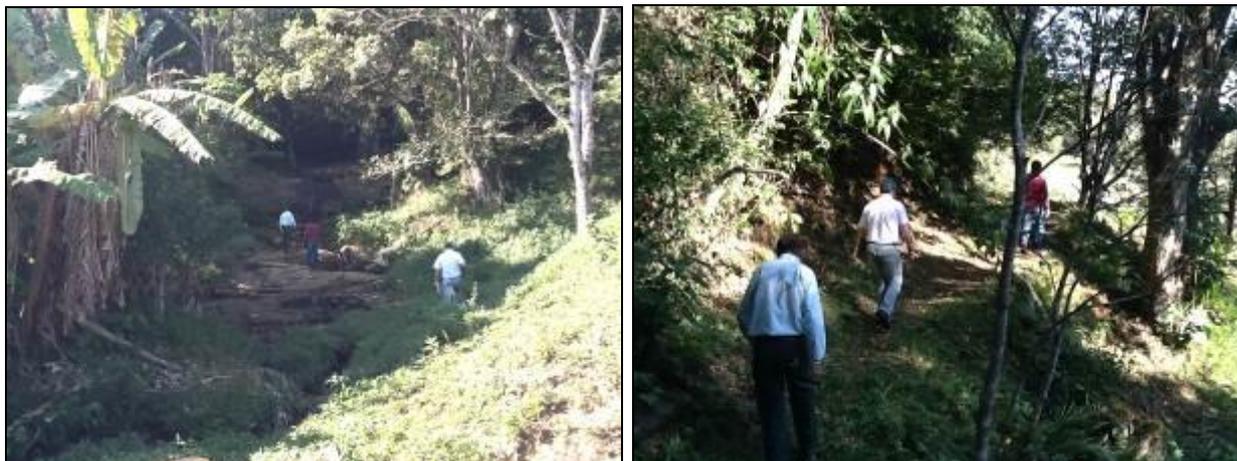
07) Existe facilidade de acesso ao local (Resolução AGESAN nº11 - Art. 11º)? Sim ()
Não (x) Pendência ():

Figura 41 - Acesso à represa (Inicial)

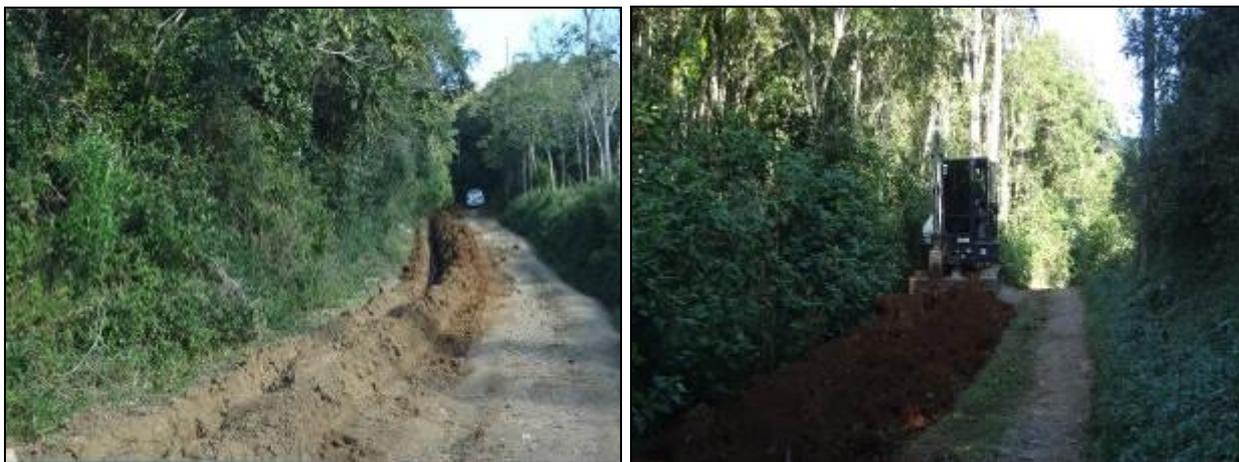
Figura 42 - Acesso à represa (Acompanhamento)

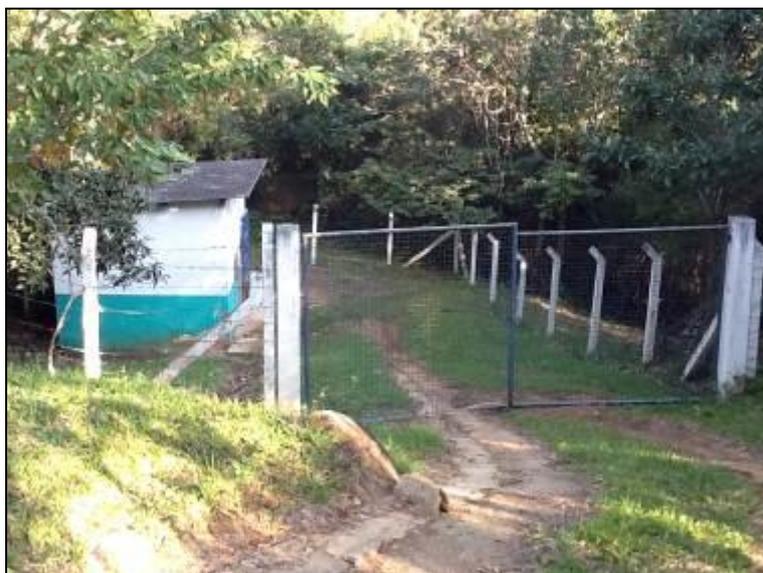
03) Existe cerca de proteção da área do manancial (Resolução AGESAN nº11- Art. 10º)? Sim () Não (x) Pendência ():

Figura 45 - Área do manancial não dispõe de identificação e isolamento é parcial (Inicial)

RECOMENDAÇÃO 17: Providenciar cercamento e identificação com placas de restrição de acesso.

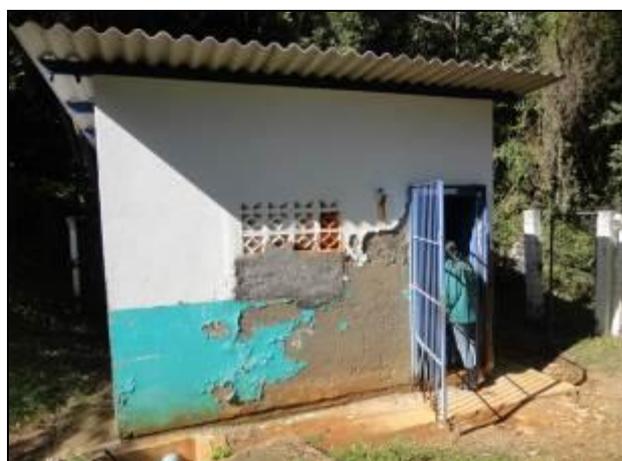
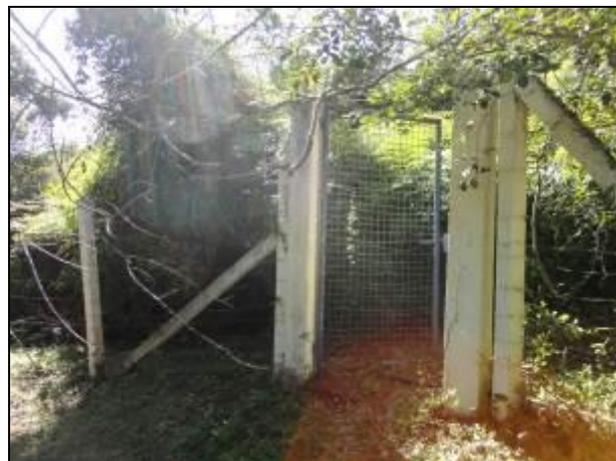
Figura 46 - Área do manancial não dispõe de identificação, o isolamento é parcial (Acompanhamento)

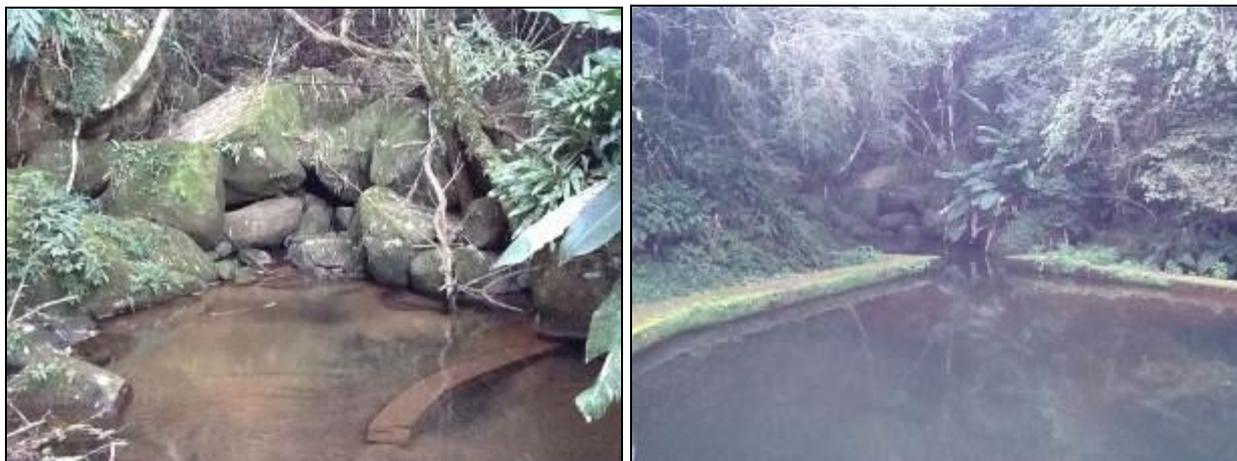
03) Existe cerca de proteção da área do manancial (Resolução AGESAN nº11- Art. 10º)? Sim () Não (x) Pendência ():

Figura 52 - Área do manancial sem cerca sem identificação (Inicial)

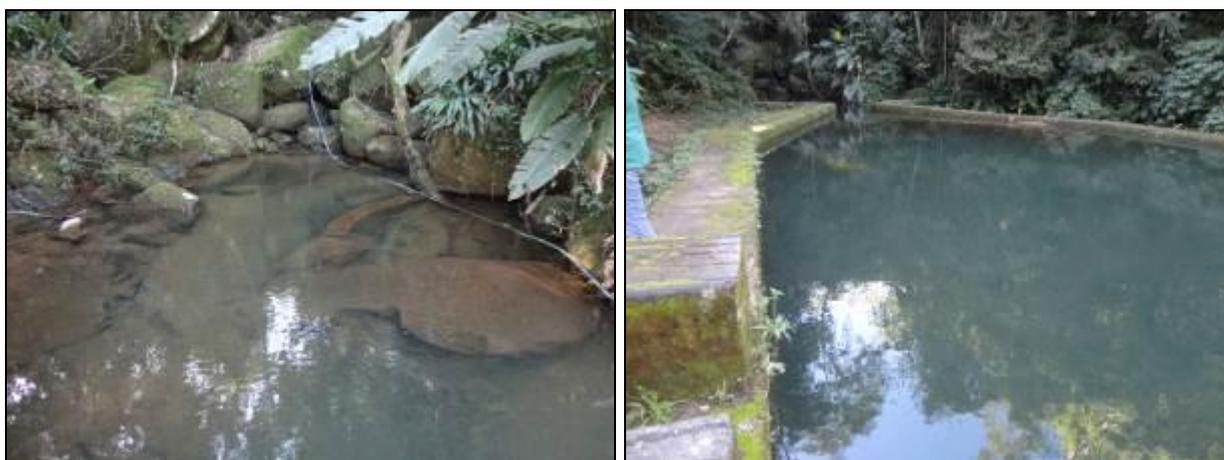
Figura 53 – Área do manancial sem cerca e identificação (Acompanhamento)

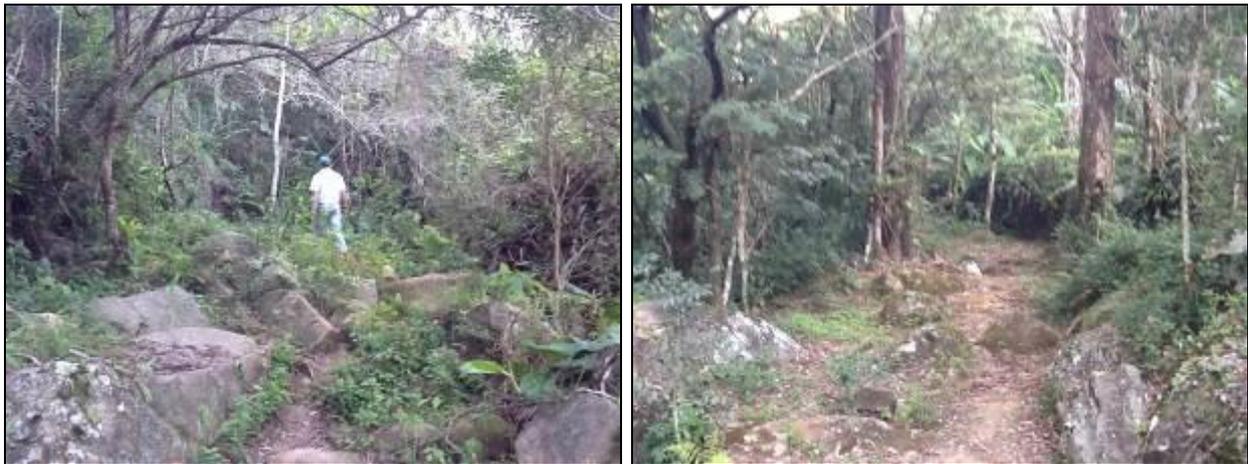
07) Existe facilidade de acesso ao local (Resolução AGESAN nº11 - Art. 11º)? Sim () Não (x) Pendência ():

Figura 54 - Acessos para represa de captação do Rio Tavares (Inicial)

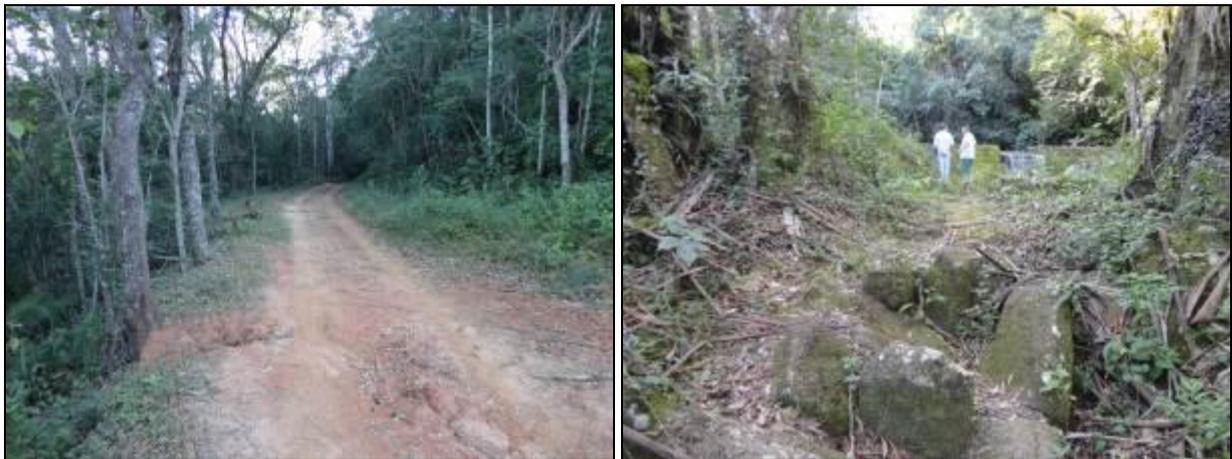
Figura 55 – Acessos para a represa de captação do Rio Tavares (Acompanhamento)

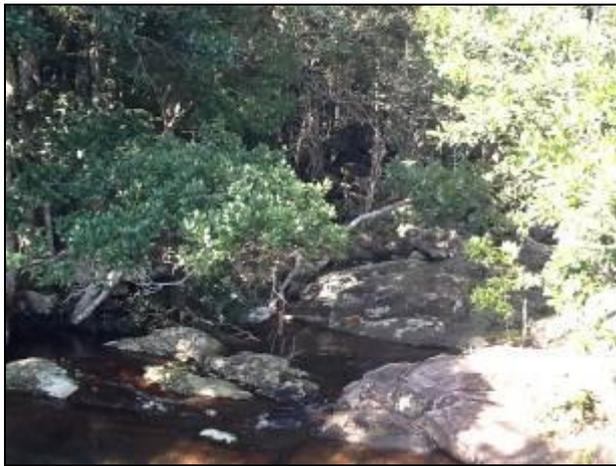
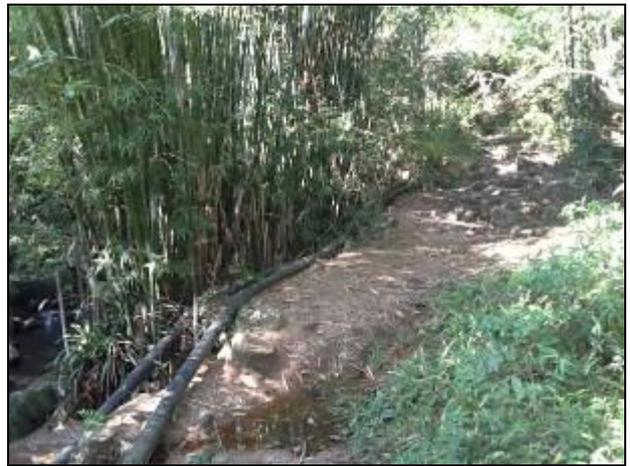
01) Existe cerca de proteção da área do manancial (Resolução AGESAN nº11- Art. 10º)? Sim () Não (x) Pendência ():

Figura 59 - Área do manancial sem cercas de proteção (Inicial)

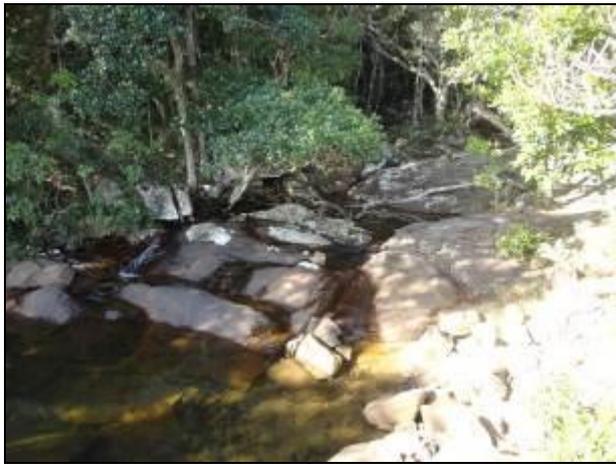
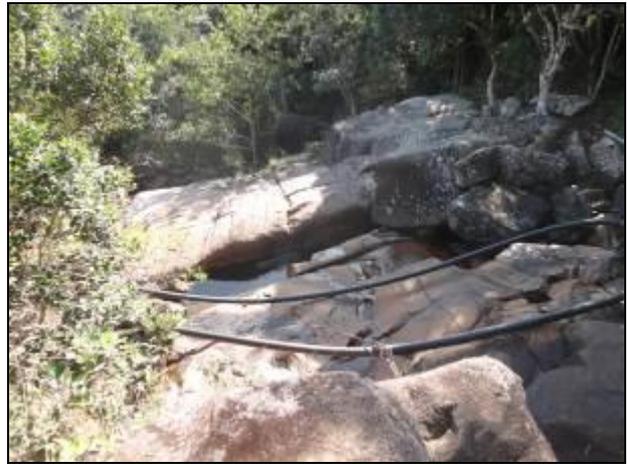
Figura 60 - Área do manancial sem cercas de proteção (Acompanhamento)

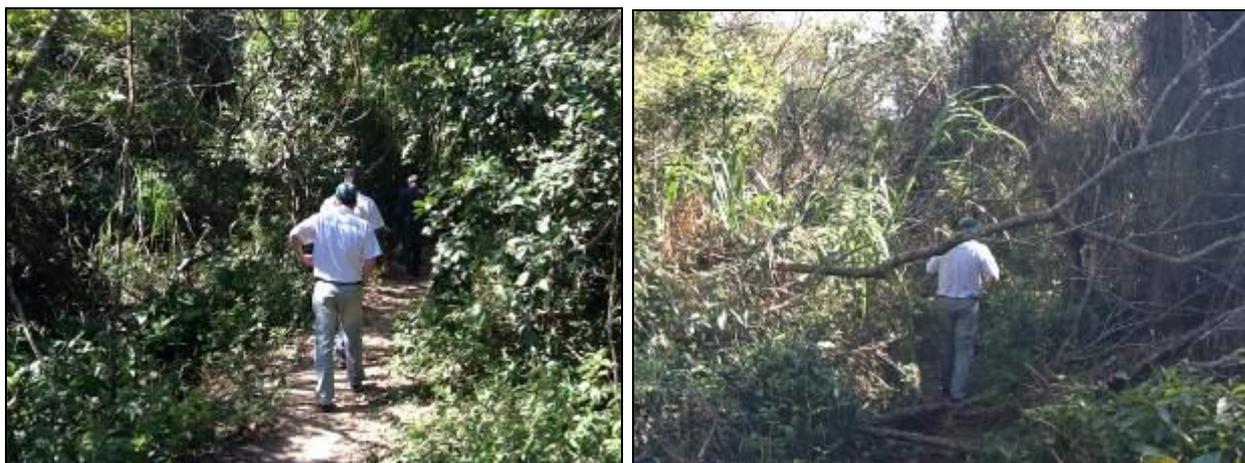
05) Existe facilidade de acesso ao local (Resolução AGESAN nº11 – Art. 11º)? Sim () Não() Pendência (x) : O acesso deve ser melhorado para segurança dos funcionários.

Figura 63 - Acesso por trilha para chegar à captação (Inicial)

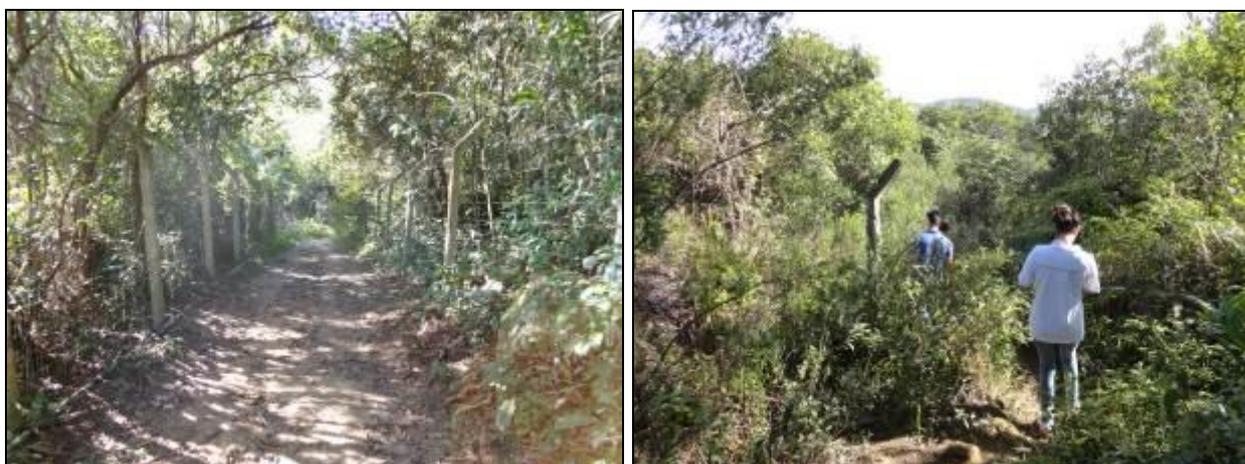
Figura 64 - Acesso por trilha para chegar à captação (Acompanhamento)

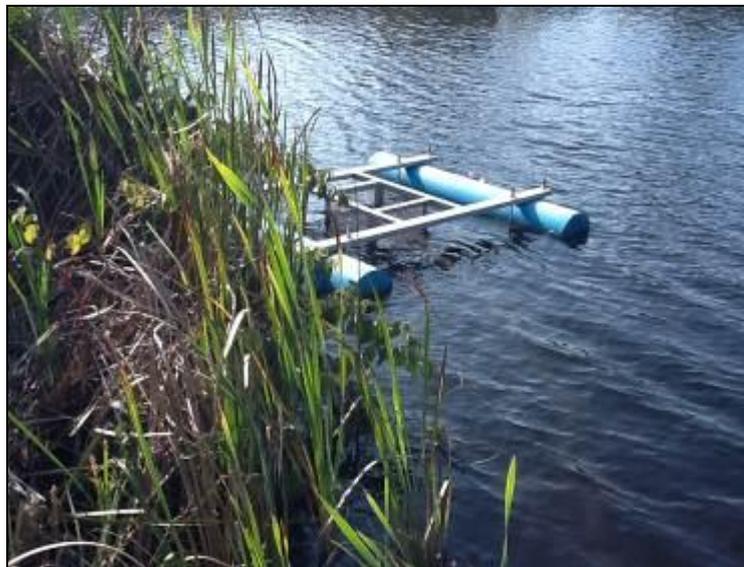
03) Existe cerca de proteção da área do manancial (Resolução AGESAN nº11- Art. 10º)? Sim () Não (x) Pendência ():

Figura 67 - Área do manancial não identificada (Inicial)

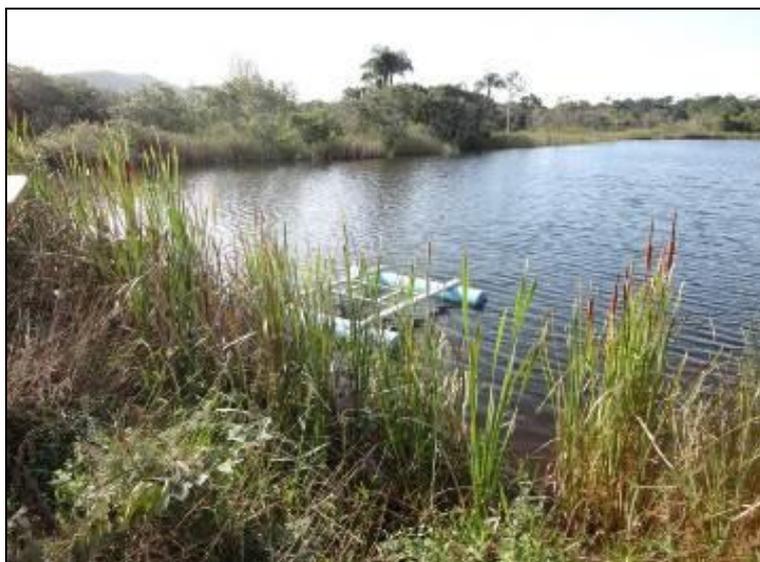
Figura 68 - Área do manancial não identificada (Acompanhamento)
