RELATÓRIO DE ACOMPANHAMENTO GEFIS Nº 018/2013

Assunto: Fiscalização de ACOMPANHAMENTO dos Serviços de Saneamento Básico

Referência: Processo AGESAN 000176/2012 e Relatório GEFIS 044/2012

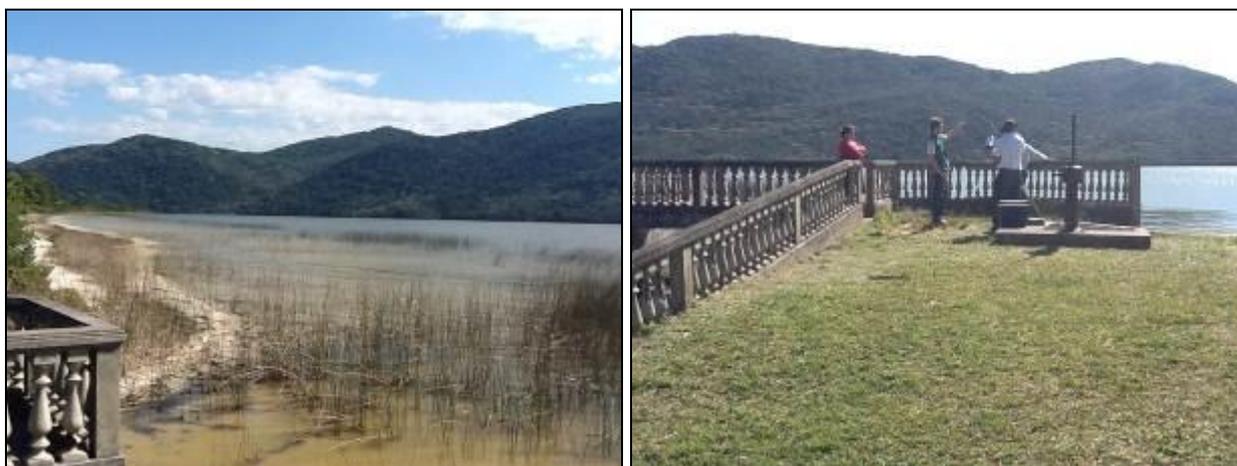
03) Existe cerca de proteção da área do manancial (Resolução AGESAN nº11- Art. 10º)? Sim () Não (x) Pendência ():

Figura 73 - Área do manancial não é cercada (Inicial)

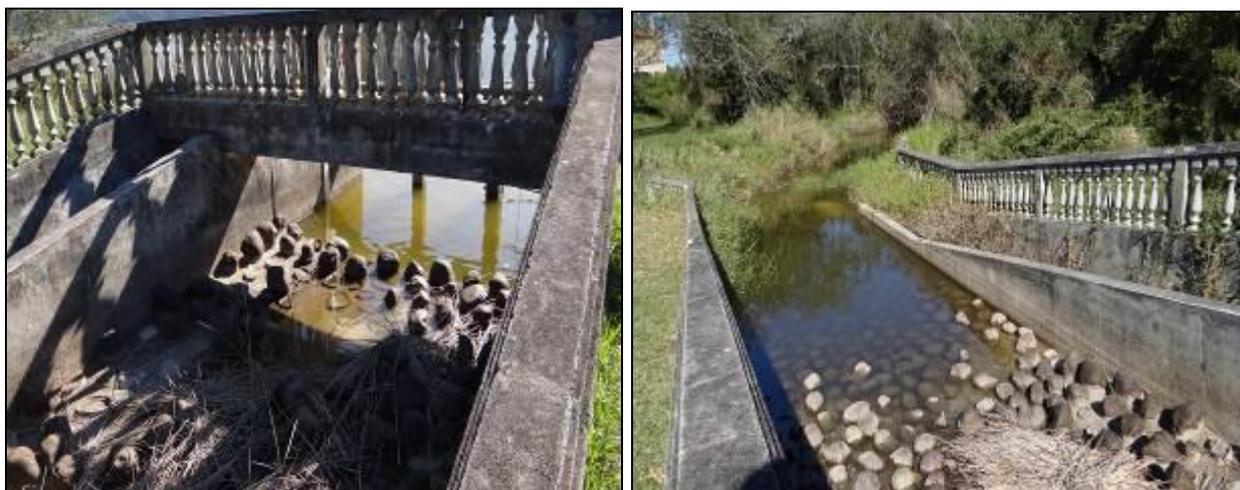
Figura 74 - Área do manancial não é cercada (Acompanhamento)

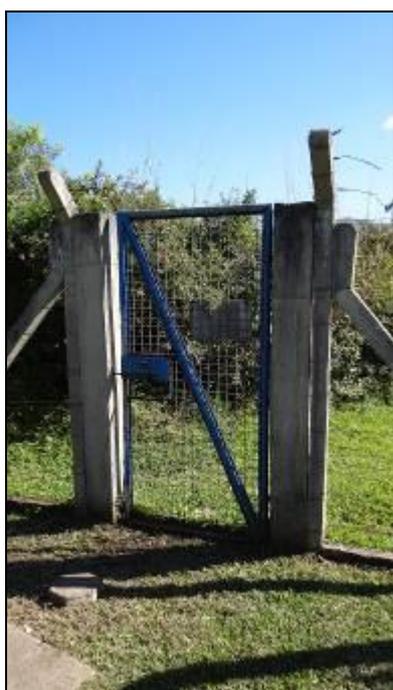
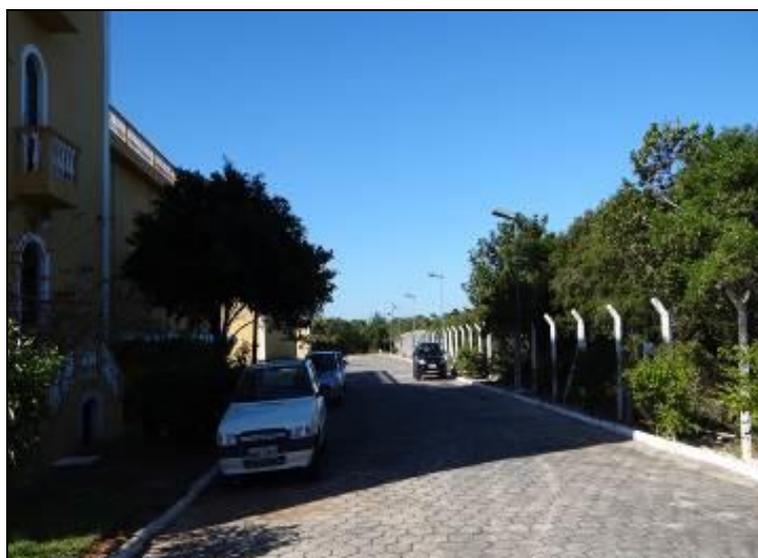
Figura 78 – Caminhos de acesso da ETA à captação (Acompanhamento)

08) Existe proteção contra enchentes e entrada de pessoas estranhas e animais (Resolução AGESAN nº11 – Art. 10º)? Sim () Não (x) Pendência ():

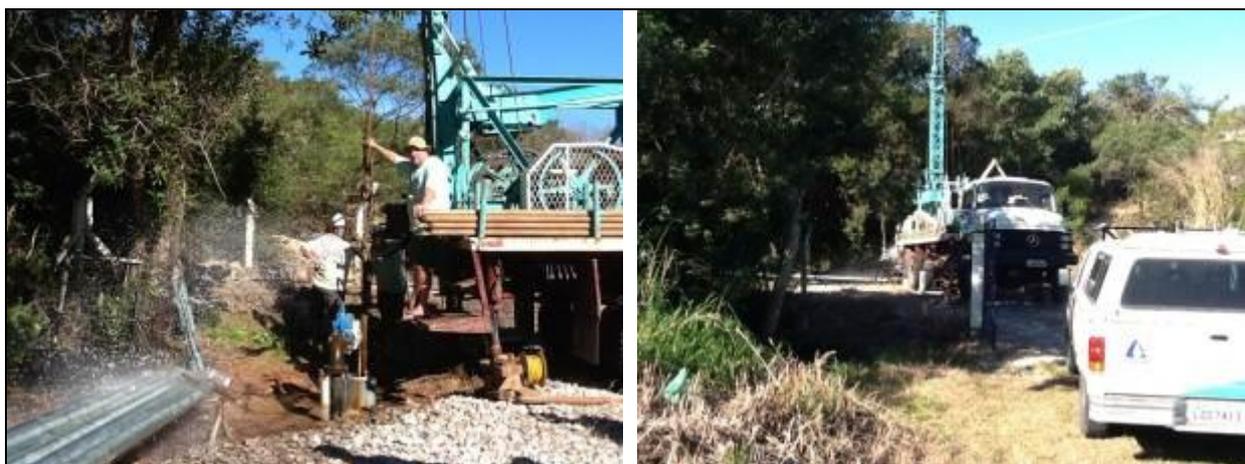
Figura 79 - Ponteiras 01, 02 e 03. Em manutenção (Inicial)

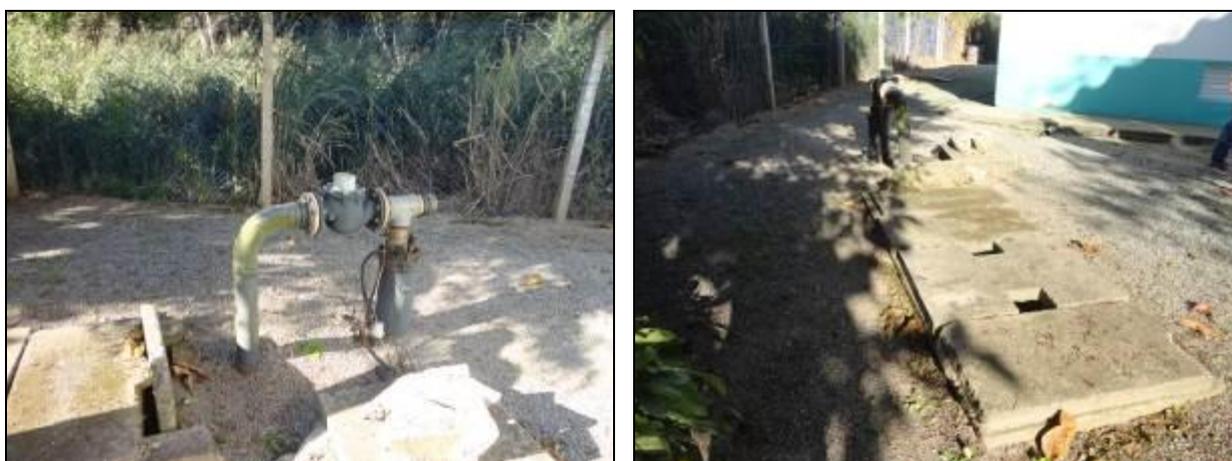
Figura 80 – Poço 1 da ETA (Acompanhamento)

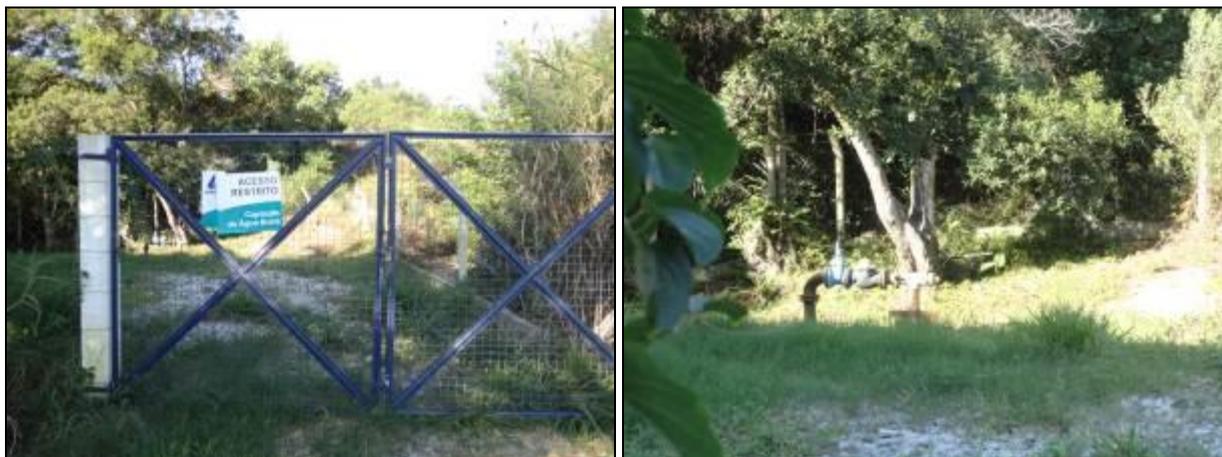
Figura 81 – Poço 2 da ETA (Acompanhamento)

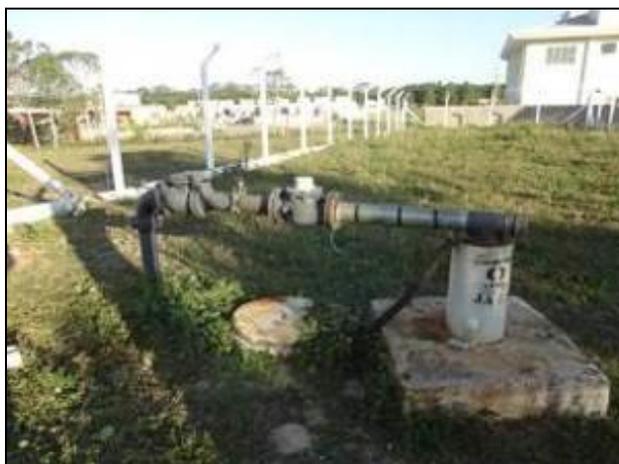
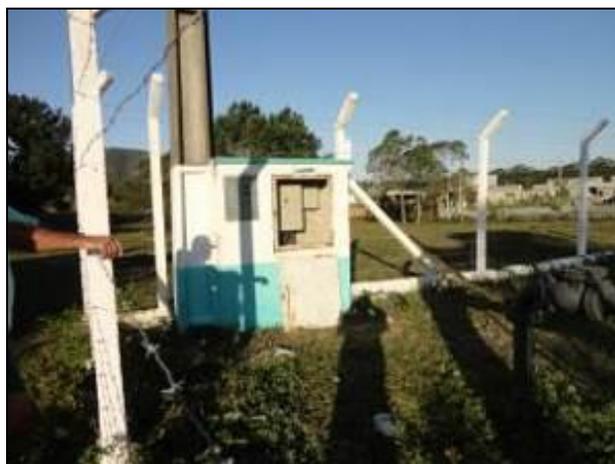
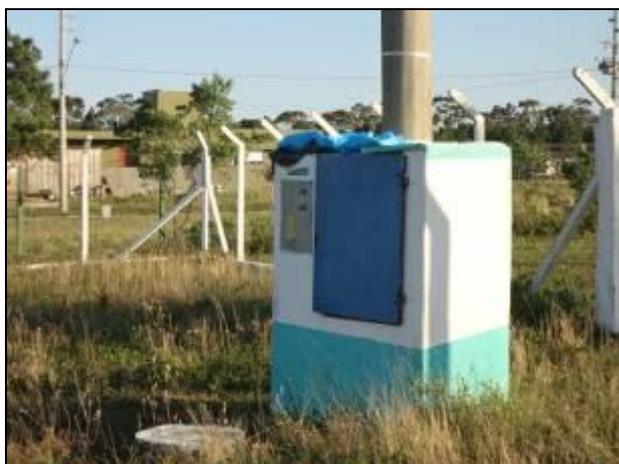
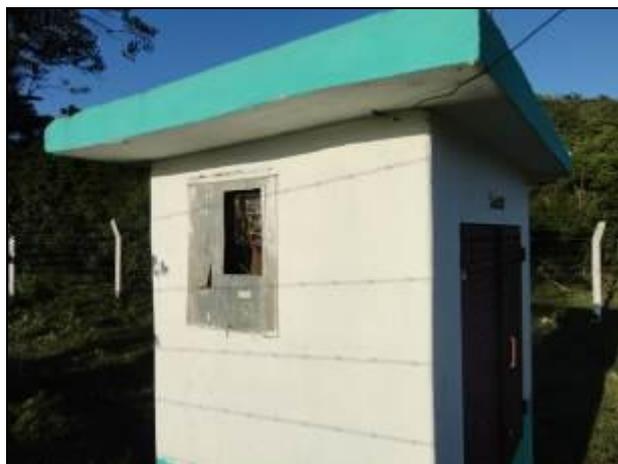
Figura 86 – Quadro de energia sem cadeado, vidro do relógio quebrado, sem identificação (Acompanhamento)

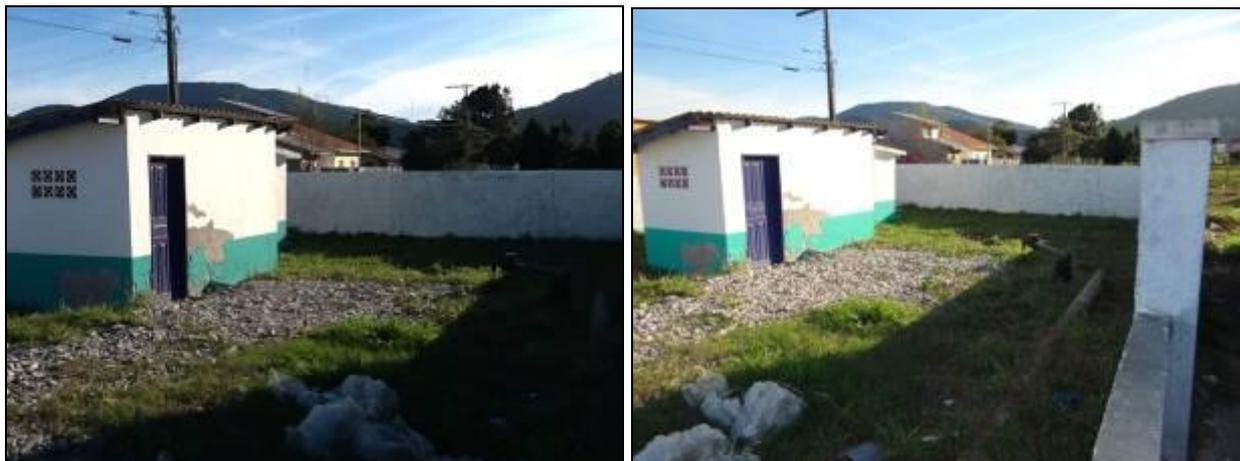
Figura 93 – Poço Ciro (Inicial)

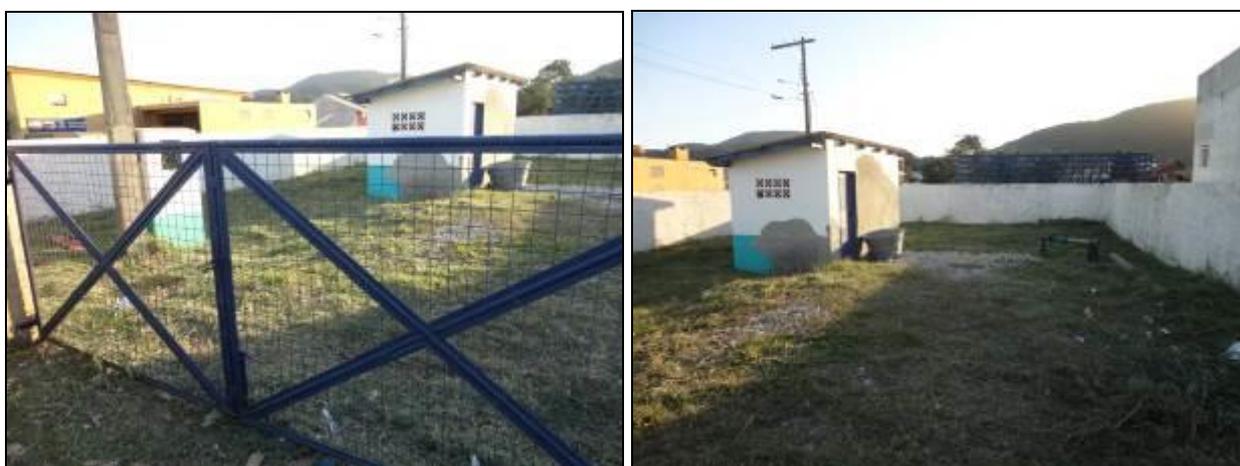
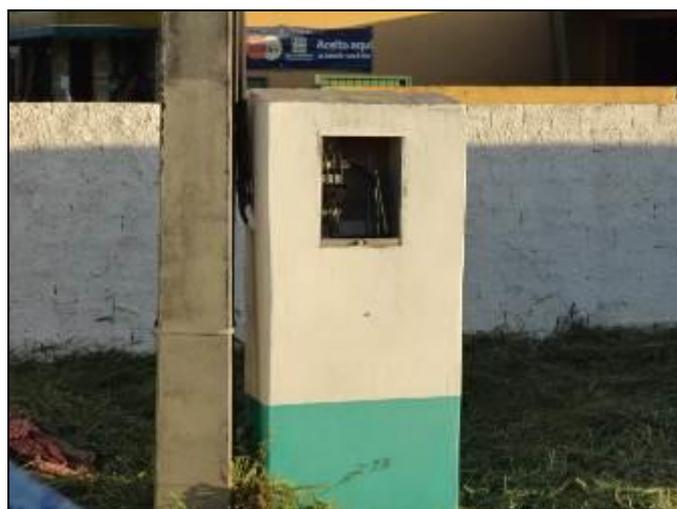
Figura 94 - Poço do Ciro – em reparos, quadro de energia com vidro quebrado (Acompanhamento)

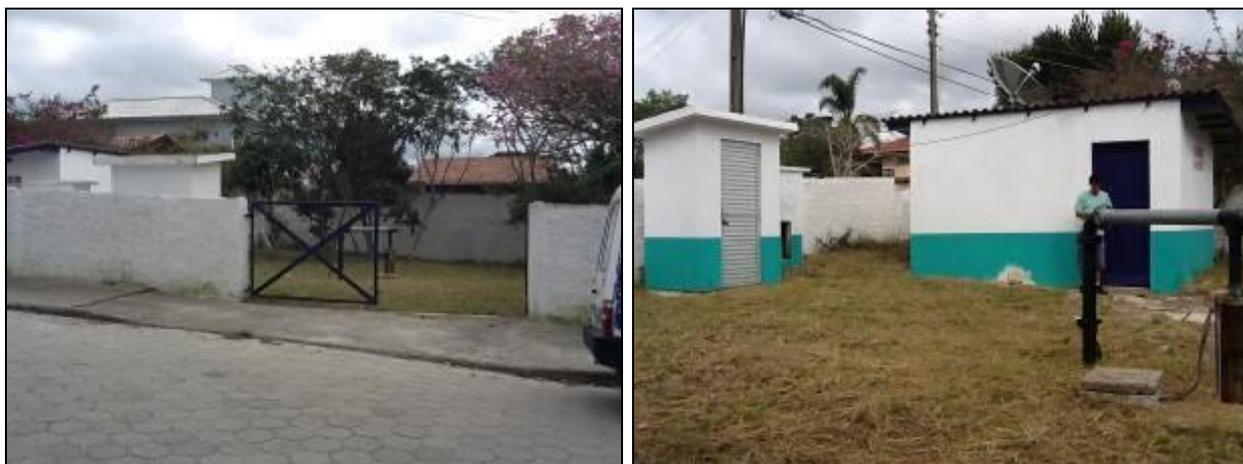
Figura 95 – Poço Moçambique (Inicial)

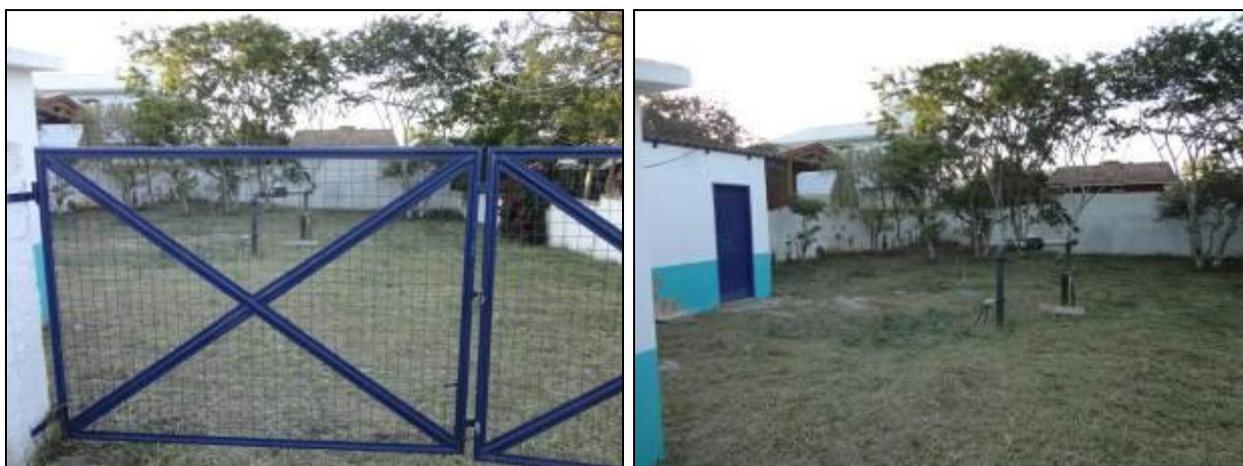
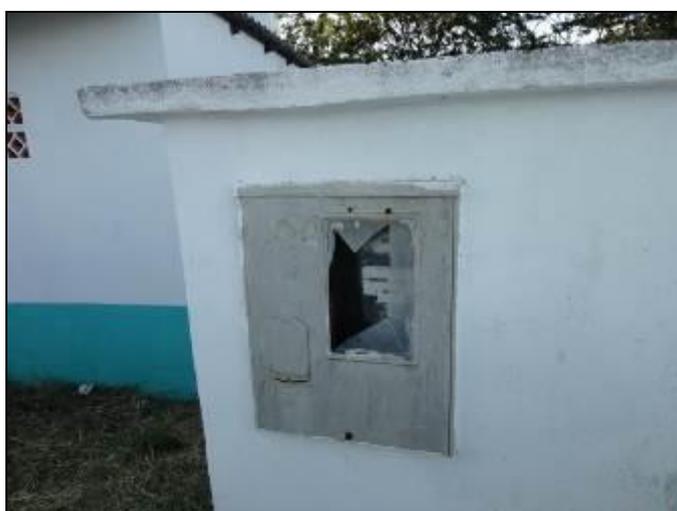
Figura 96 – Poço Moçambique – quadro de energia quebrado (Acompanhamento)

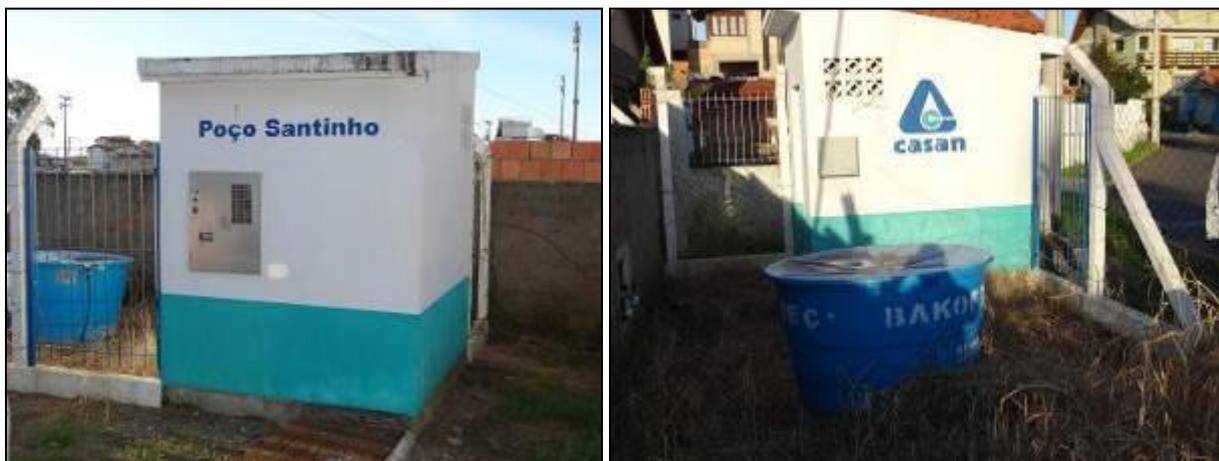
Figura 100 - Área do manancial cercada (Inicial)

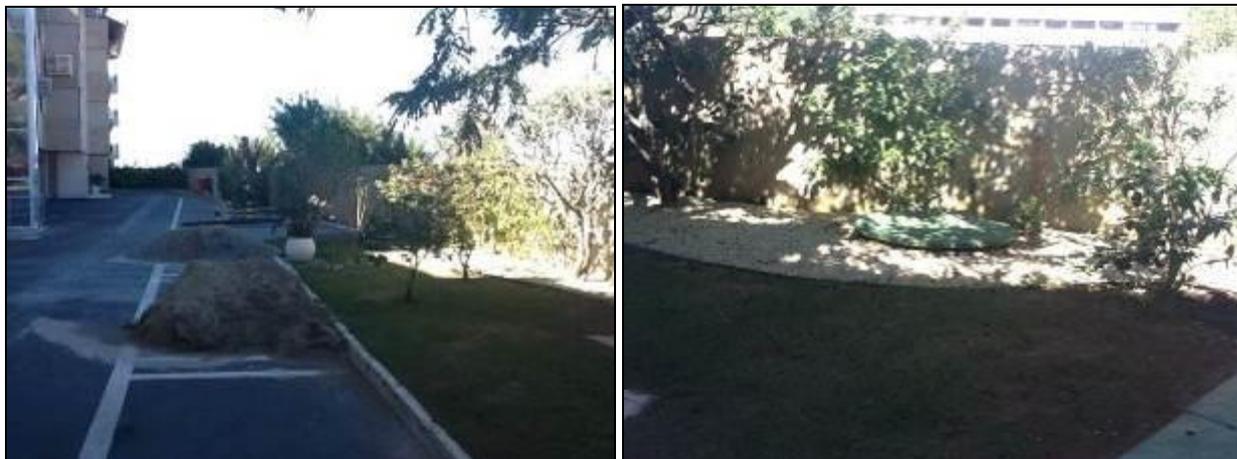
Figura 104 - Área do manancial cercada, porém não identificada (Inicial)

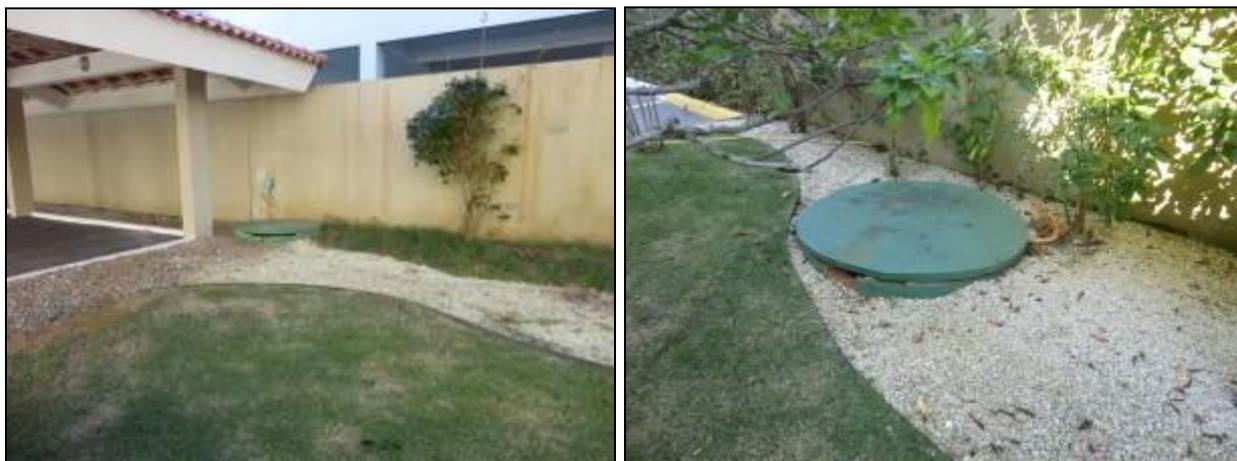
Figura 105 - Área do manancial cercada, porém não identificada (Acompanhamento)

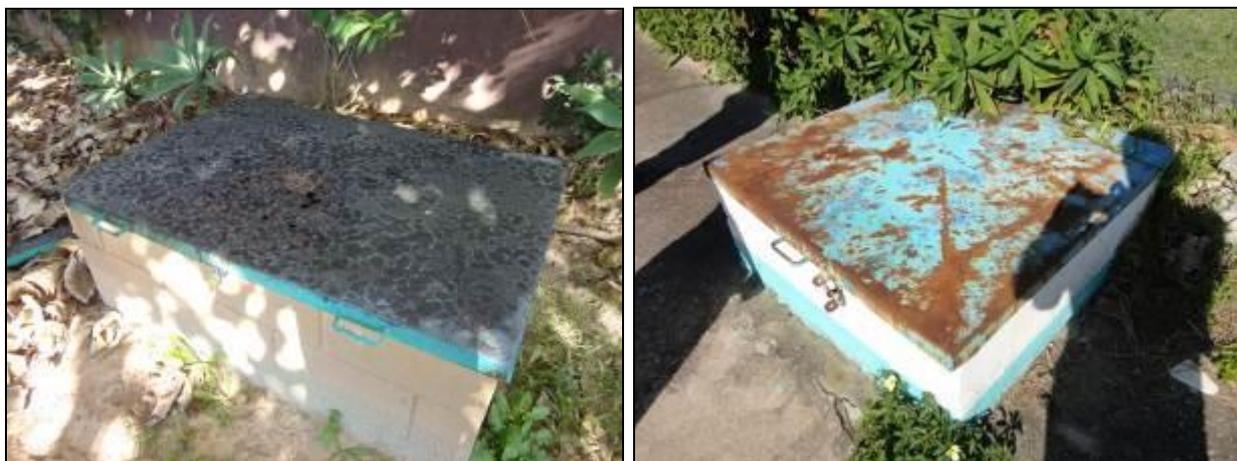
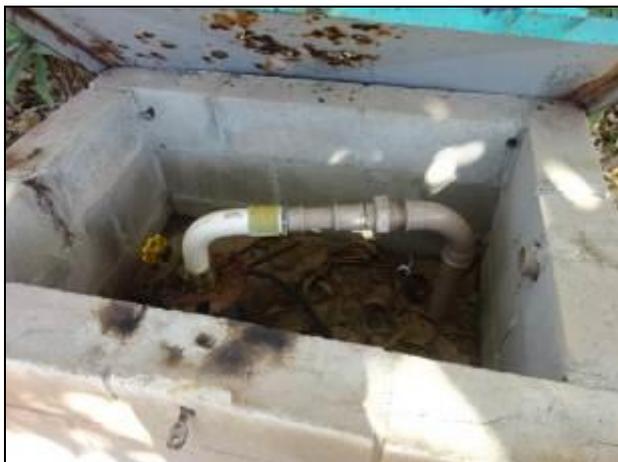
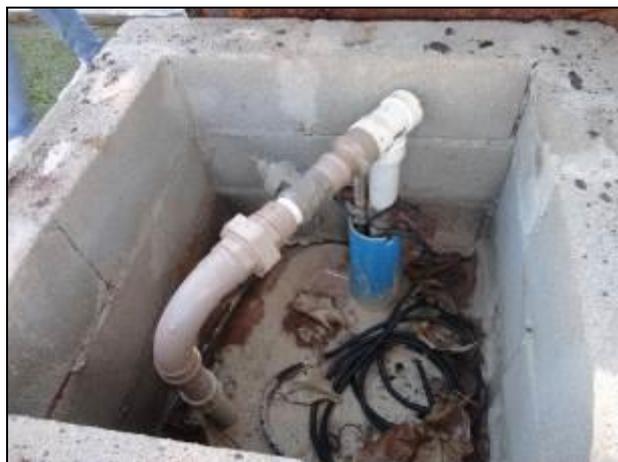
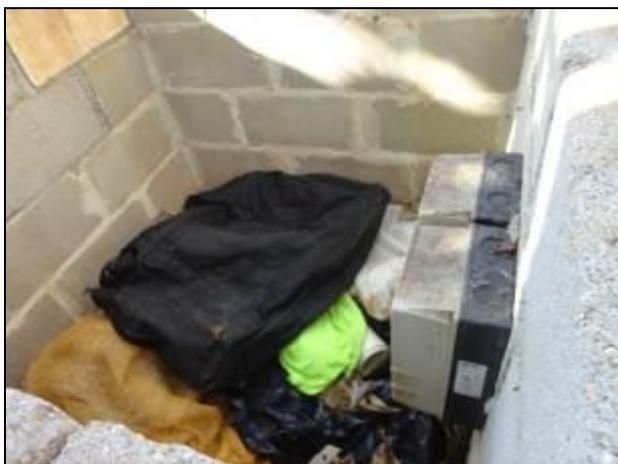
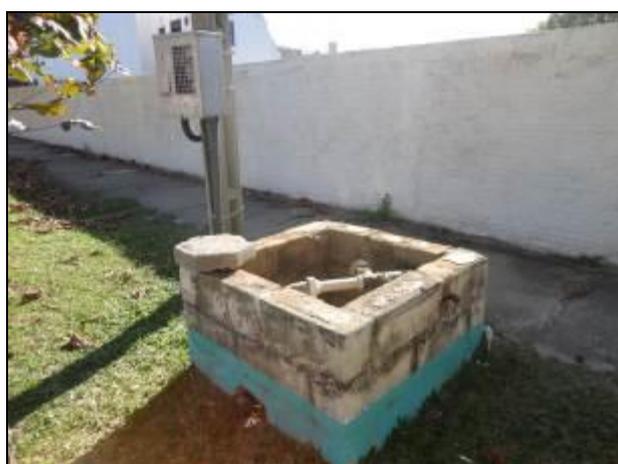
Figura 106 - Poços da Rua Ari Kardec - Praia Brava (Acompanhamento)

Obs.: Poços com tampas enferrujadas, sem cadeados, um desativado e outro somente ativado no verão.

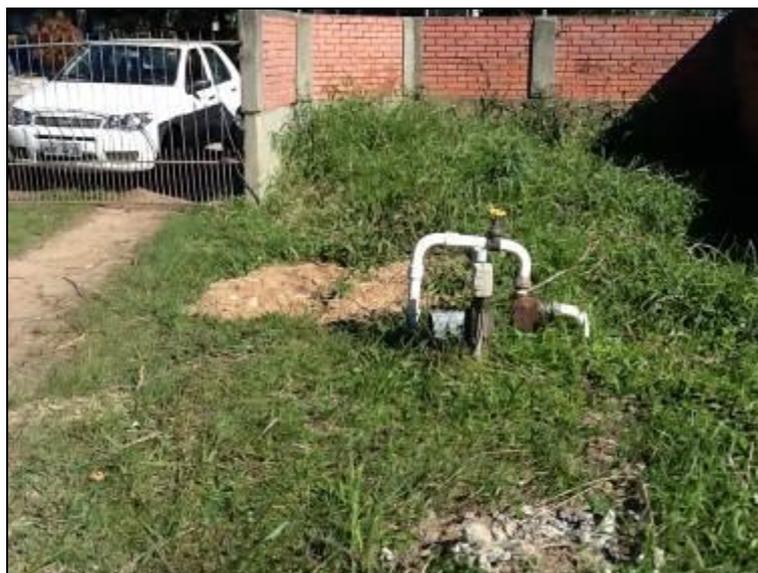
Figura 109 - Área do manancial cercada, porém não identificada (Inicial)

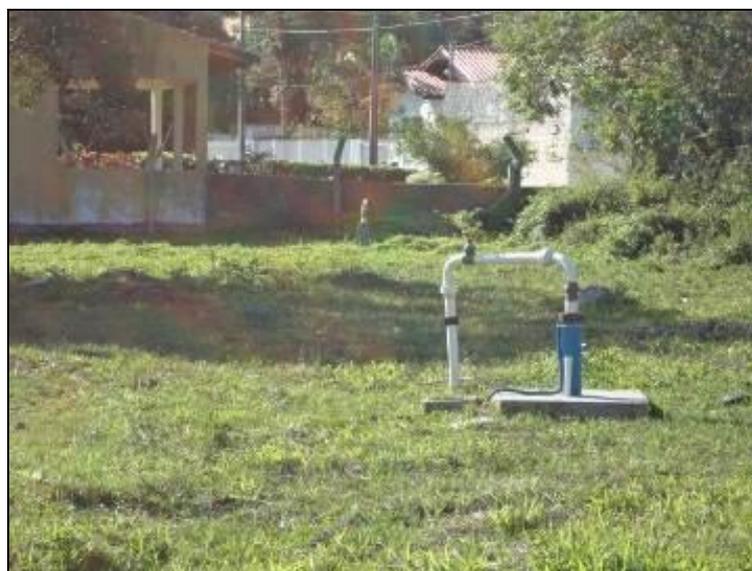
Figura 110 - Área do manancial cercada, porém não identificada (Acompanhamento)

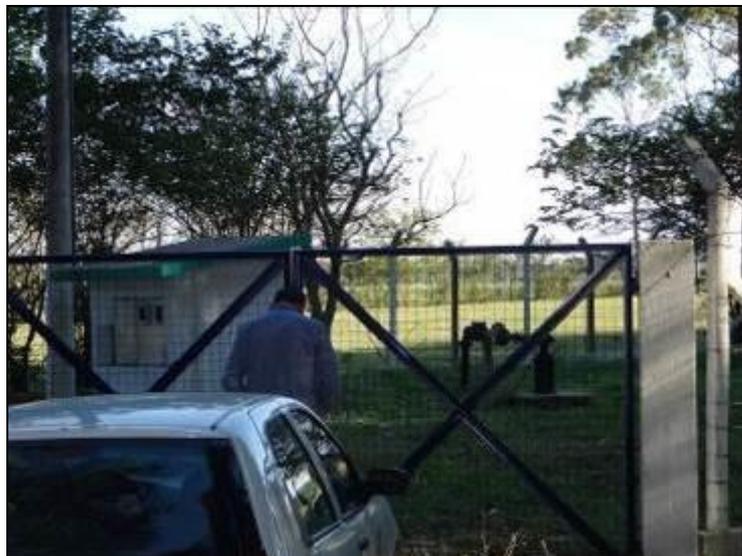
Figura 115 - Área do manancial cercada, porém não identificada (Inicial)

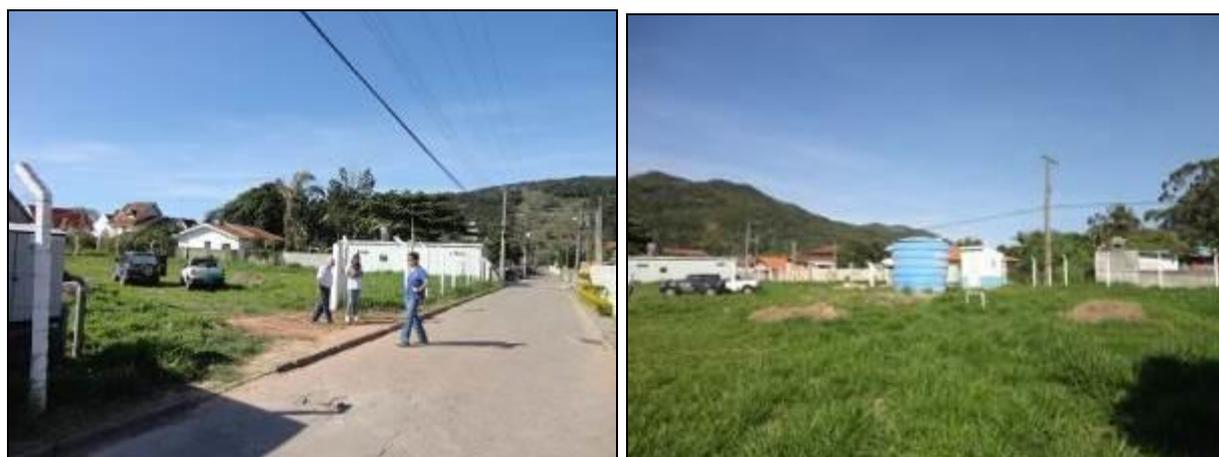
Figura 116 – Área do manancial está sem portão (Acompanhamento)

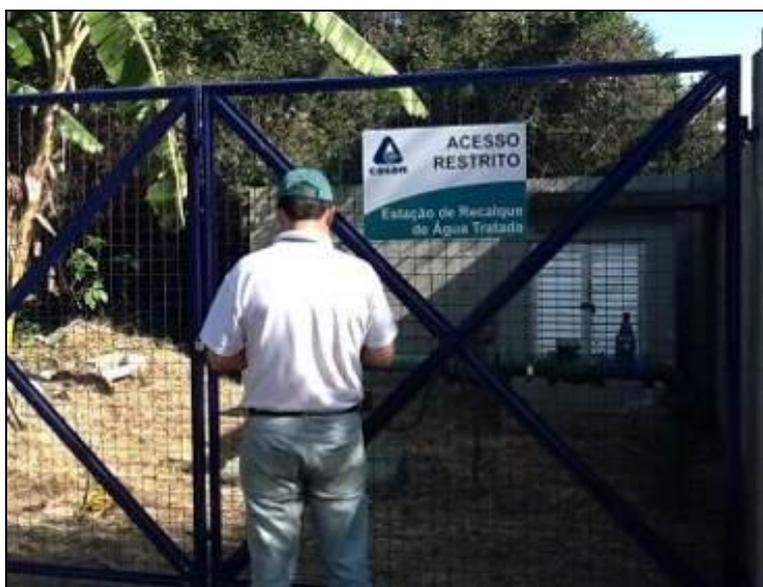
03) Existe cerca de proteção da área do manancial (Resolução AGESAN nº11- Art. 10º)? Sim () Não (x) Pendência (): A lateral esquerda não tem nenhum isolamento.

Figura 127 - Área do manancial parcialmente murada (Inicial)

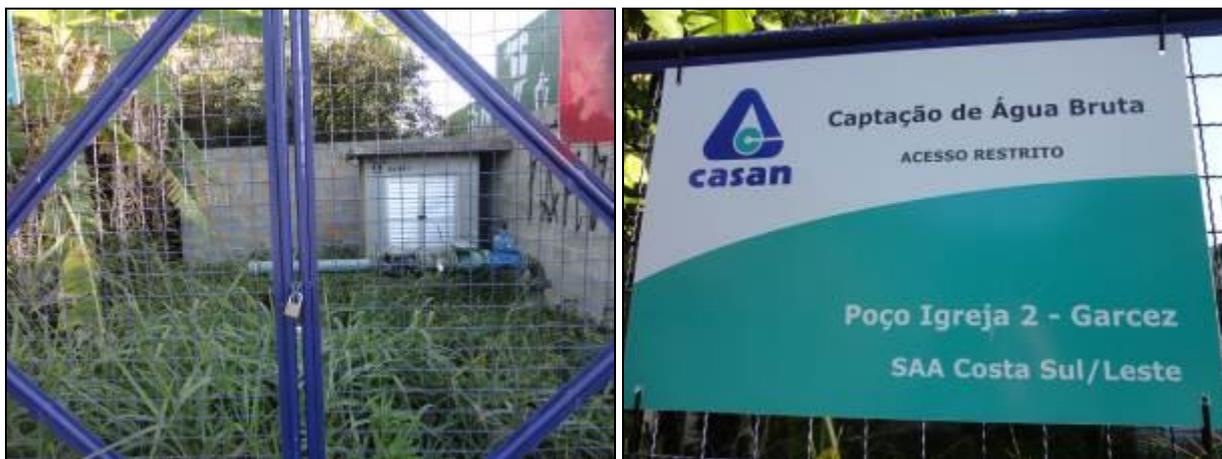
Figura 128 – Área do manancial parcialmente murada e identificada (Acompanhamento)

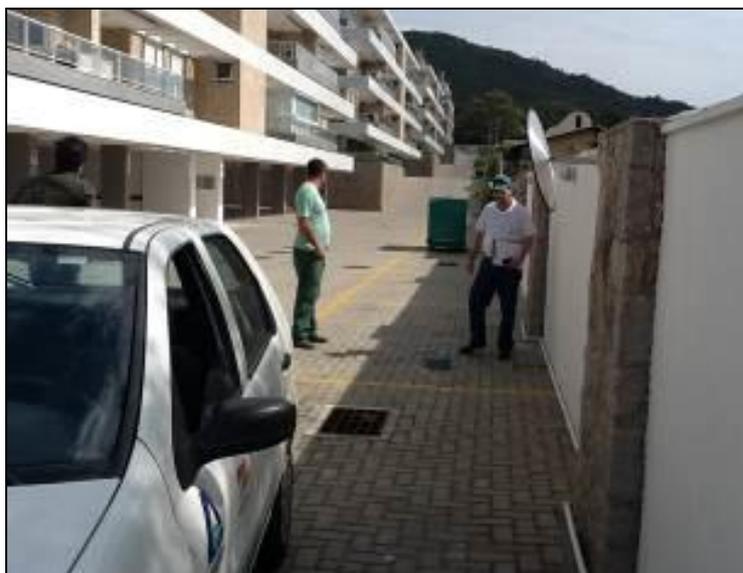
Figura 135 - Poço aguardando conclusão do quadro de força para iniciar operação (Inicial)

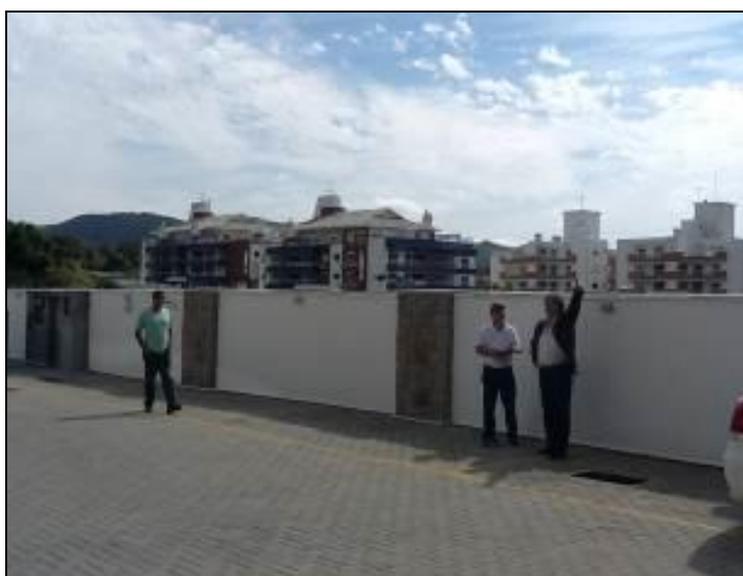
Figura 136 - Captação está localizada dentro de Condomínio Residencial (Inicial)

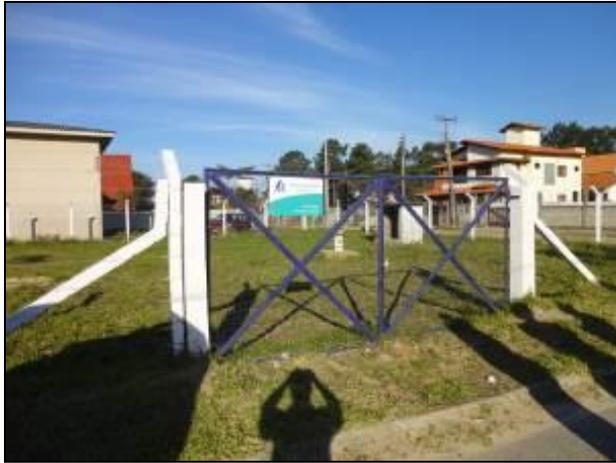
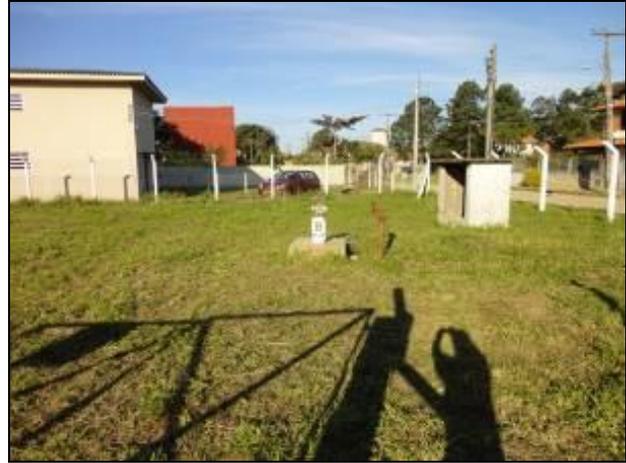
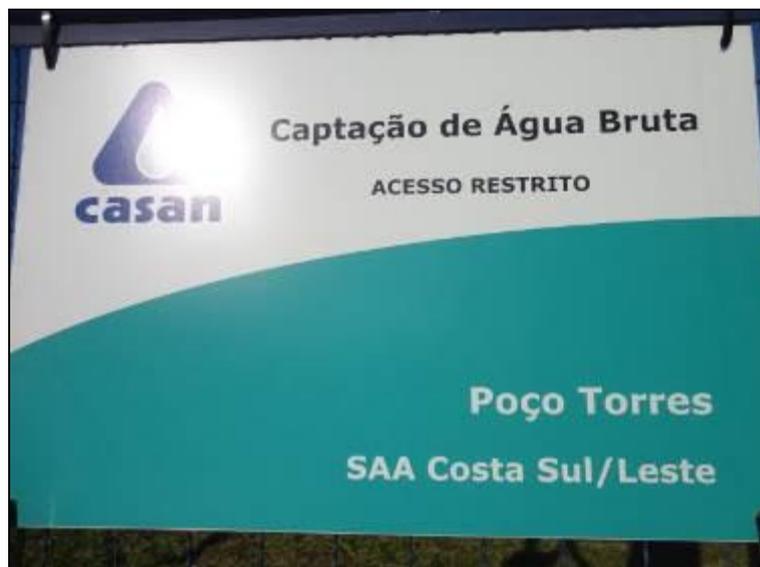
OBSERVAÇÃO: POÇO DESATIVADO

Figura 139 – Área de captação – Poço Torres – Desativado (Acompanhamento)

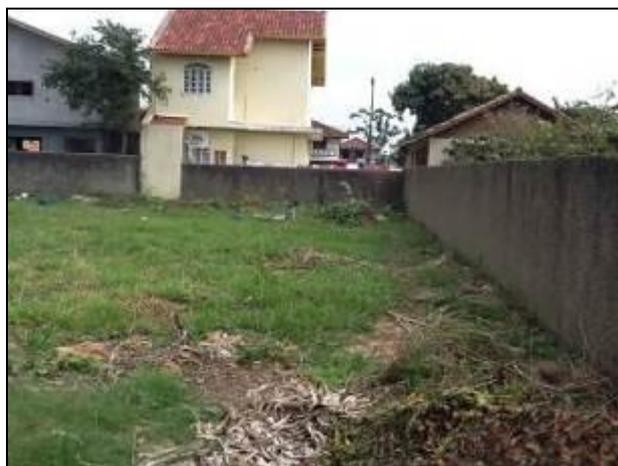
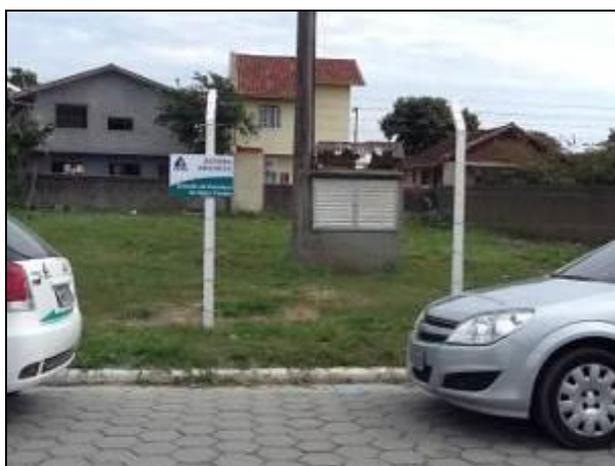
Figura 140 – Área do manancial onde é feita a captação (Inicial)

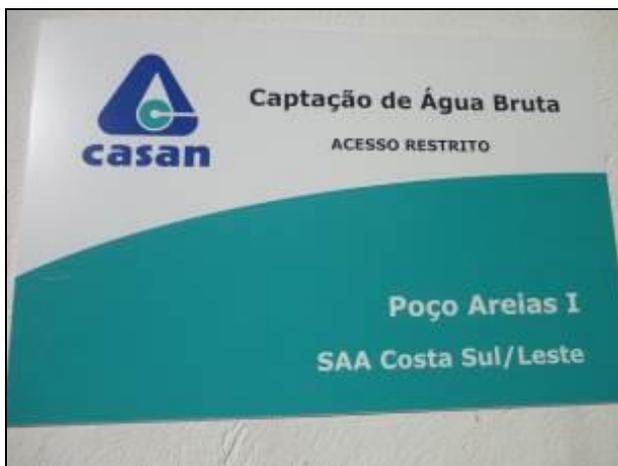
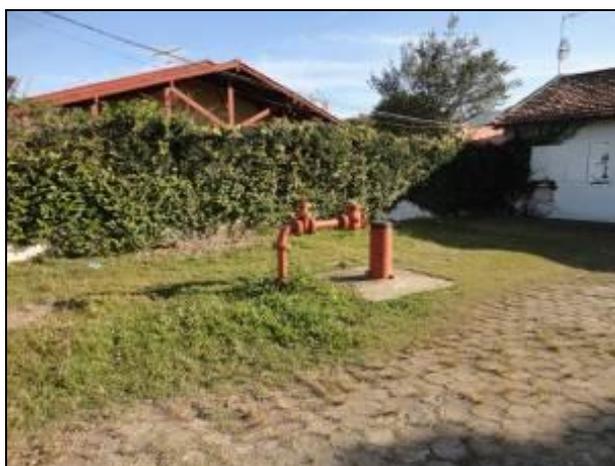
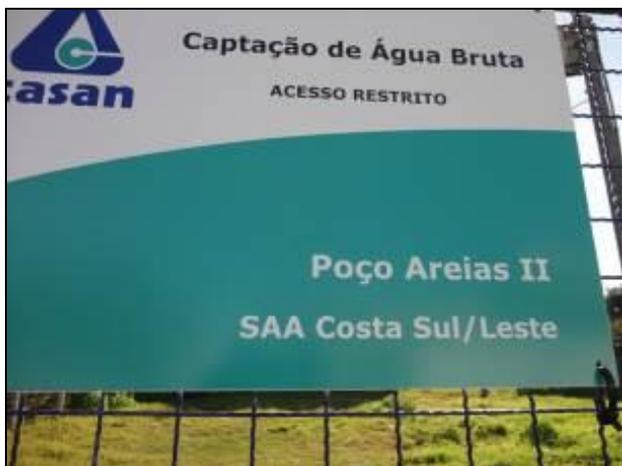
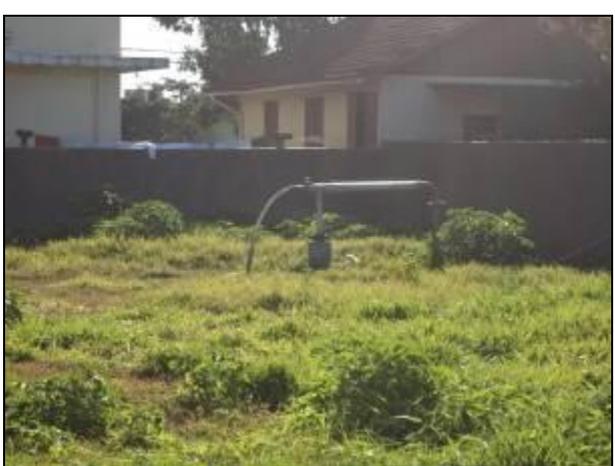
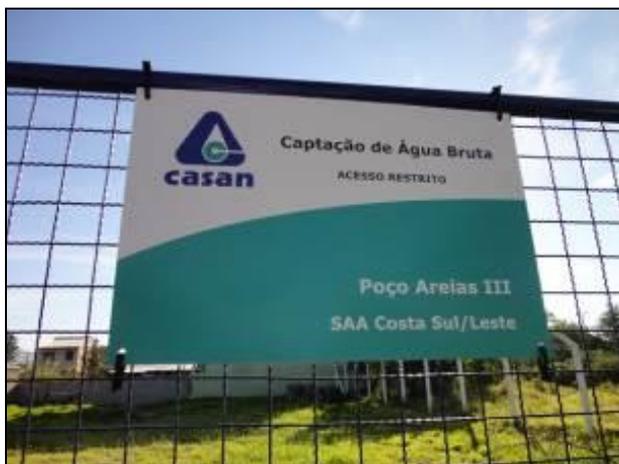
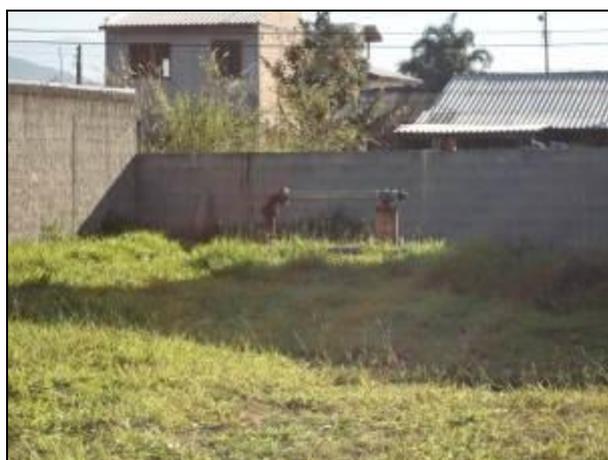
Figura 141 – Poço Areais I, II, III, IV (Acompanhamento)

OBSERVAÇÃO: ATUALMENTE OS POÇOS ESTÃO DESATIVADOS

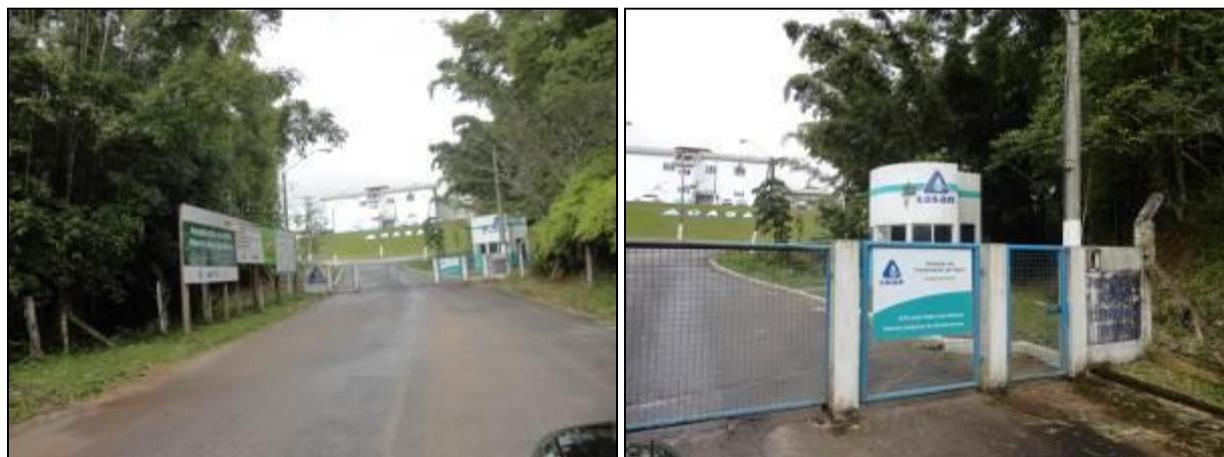
Figura 144 – Fachada principal da ETA com placa de identificação (Acompanhamento)

RECOMENDAÇÃO 57: Apresentar cópia da licença.

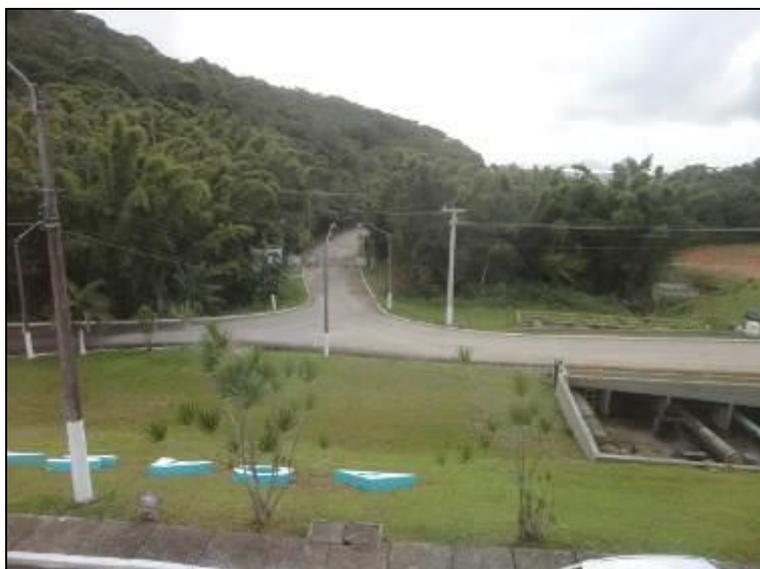
Figura 146 – Acessos da ETA Grande Florianópolis (Acompanhamento)

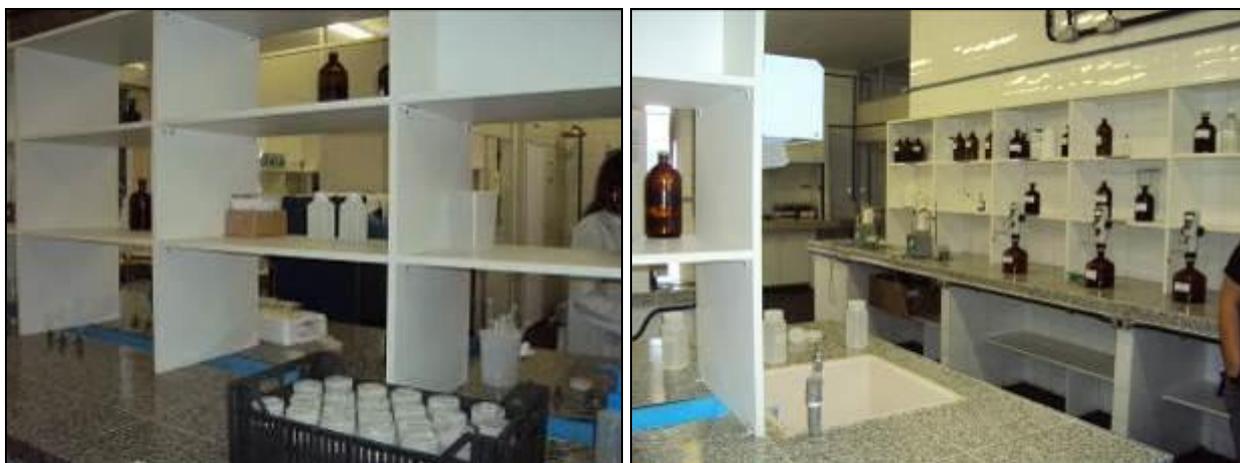
Figura 152 - Espaço dos laboratórios, em bom estado de conservação (Inicial)

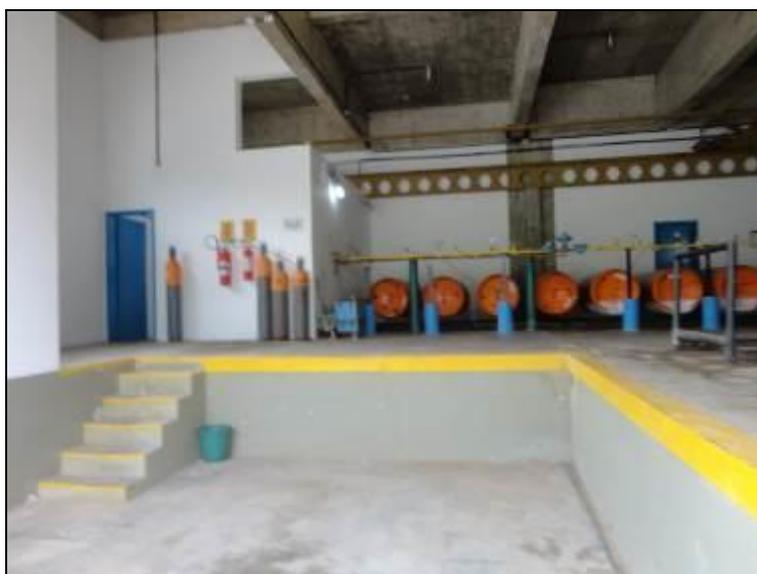
Figura 158 – Armazenamento do cloro em gás (Acompanhamento)

23) Existem vazamentos nas instalações - tubos, registros, etc.? (Resolução AGESAN N°11 - Art. 15°)? Sim () Não () Pendência (x): Poucos e pequenos, mas que necessitam de atenção.

RECOMENDAÇÃO 59: Observar todo e qualquer vazamento no sentido de diminuir as perdas físicas do sistema.

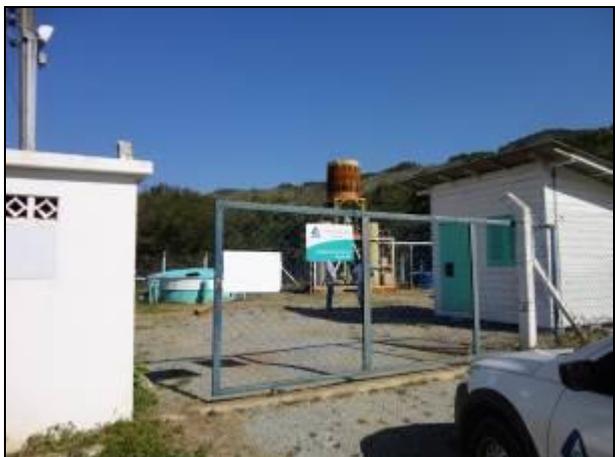
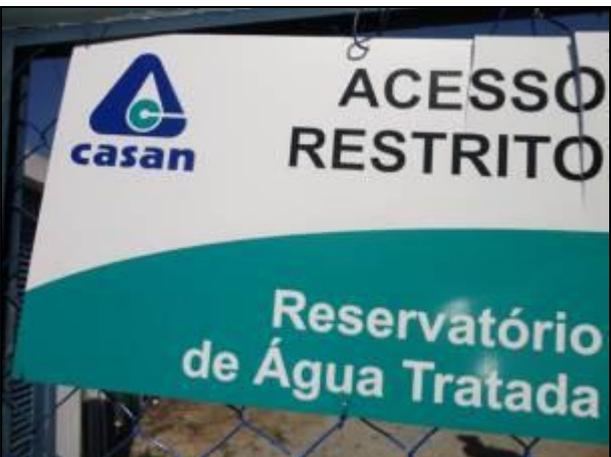
Figura 162 – Fachada/panorâmica geral da ETA e placa de identificação. (Acompanhamento)

RECOMENDAÇÃO 60: Apresentar cópia da licença ou processo.

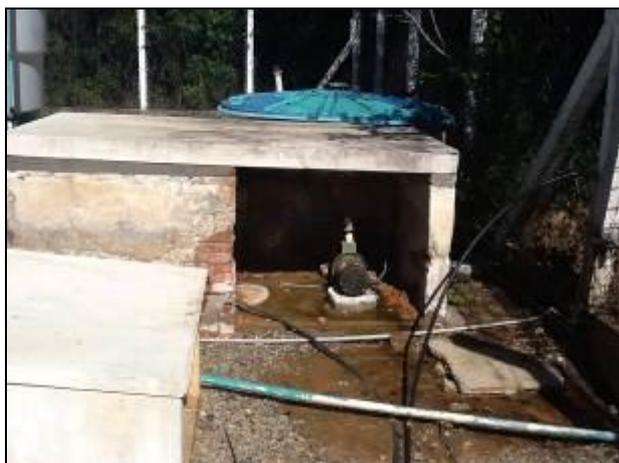
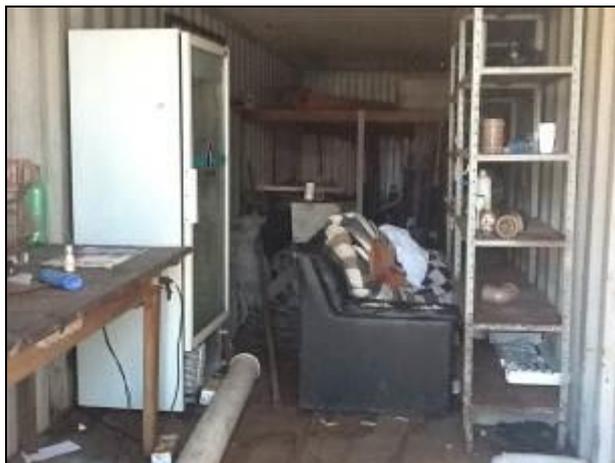
04) As condições de limpeza do pátio externo são boas (Resolução AGESAN N°11 - Art. 15º)? Sim () Não (x) Pendência ():

Figura 166 - Áreas externas em mau estado de conservação (Inicial)

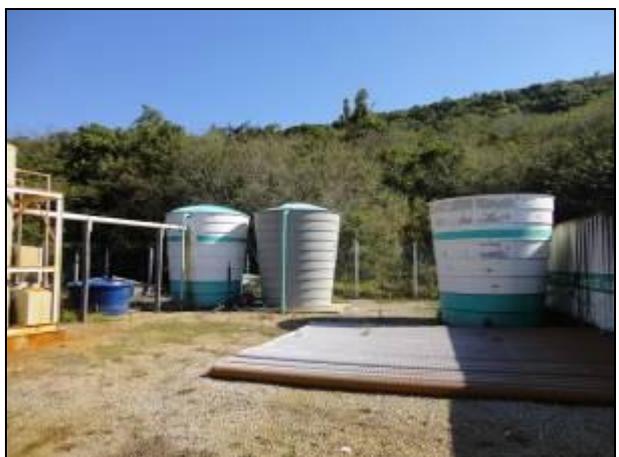
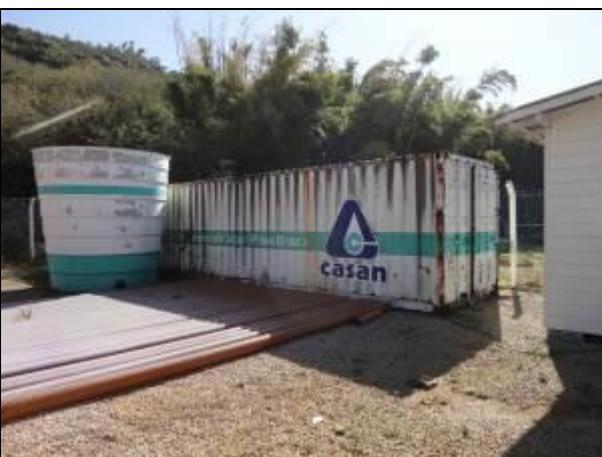
Figura 167 – Áreas externas em mau estado de conservação (Acompanhamento)
