RELATÓRIO DE ACOMPANHAMENTO GEFIS Nº 018/2013

Assunto: Fiscalização de ACOMPANHAMENTO dos Serviços de Saneamento Básico

Referência: Processo AGESAN 000176/2012 e Relatório GEFIS 044/2012

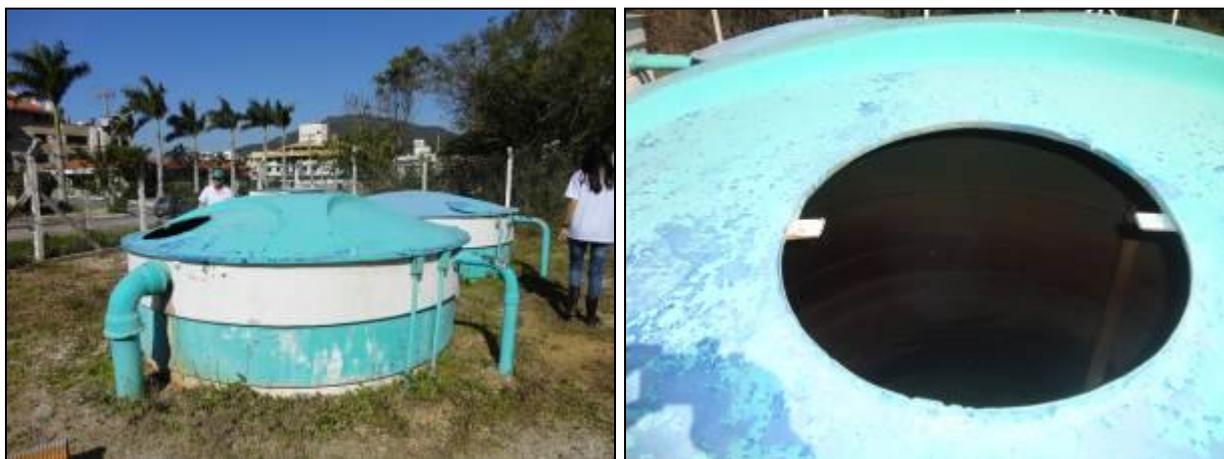
Figura 168 – Reservatório em mau estado de conservação, sem tampa (Acompanhamento)

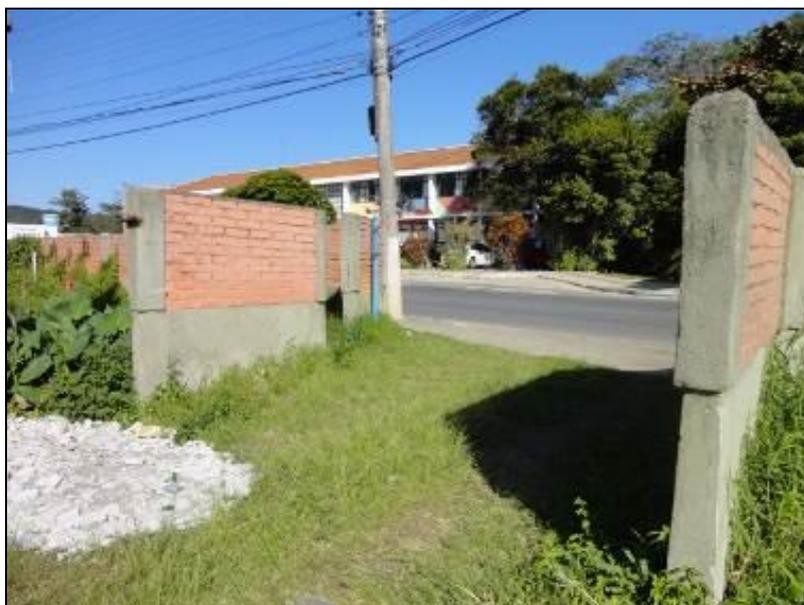
02) O acesso à ETA está em boas condições (NBR 12.216 – item 5.2; Resolução AGESAN Nº11 - Art. 15º)? Sim () Não () Pendências (x): ETA só funciona no verão

Figura 172 – Sem portão de acesso à ETA (Acompanhamento)

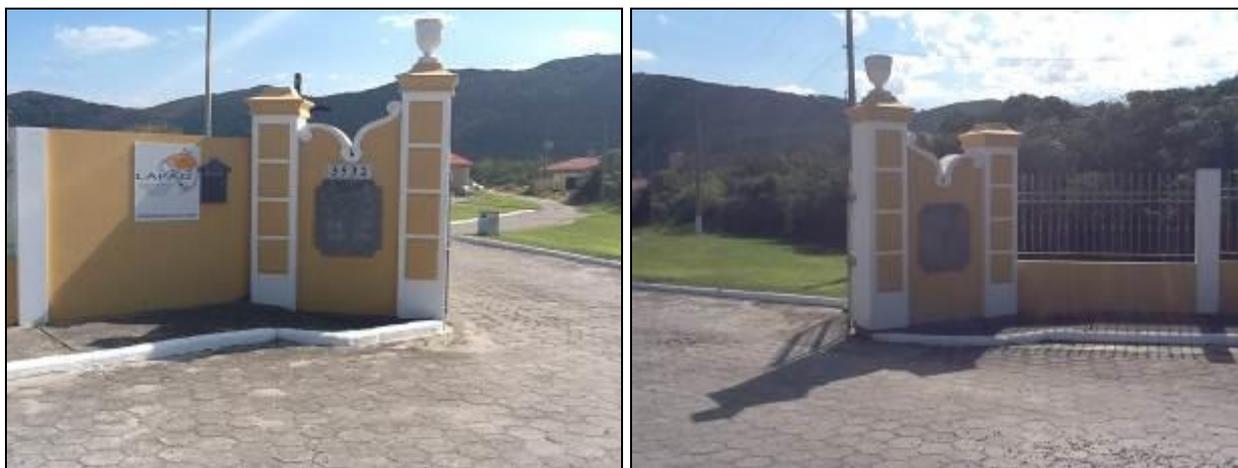
Figura 191 - Portões de acesso a ETA (Inicial)

RECOMENDAÇÃO 66: Os portões permanecem abertos e o acesso é facilitado para qualquer pessoa, pois não há controle/vigilância.

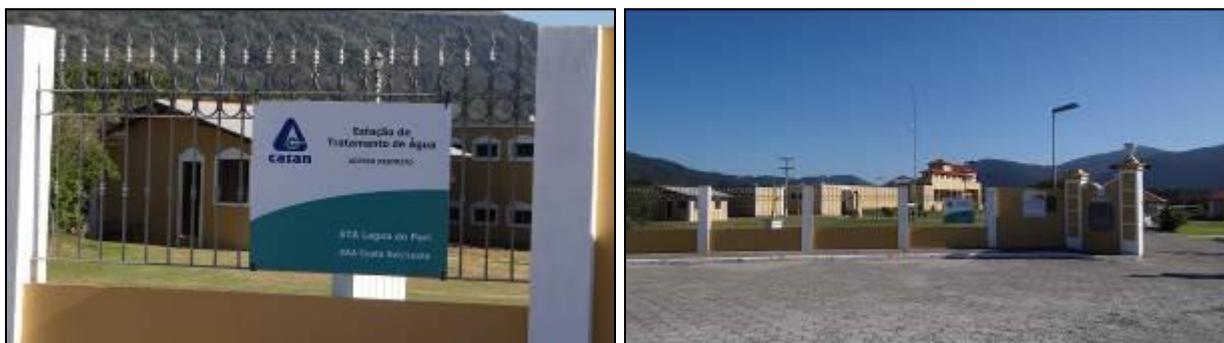
Figura 192 – Placa indicativa e portão de acesso à ETA (Acompanhamento)

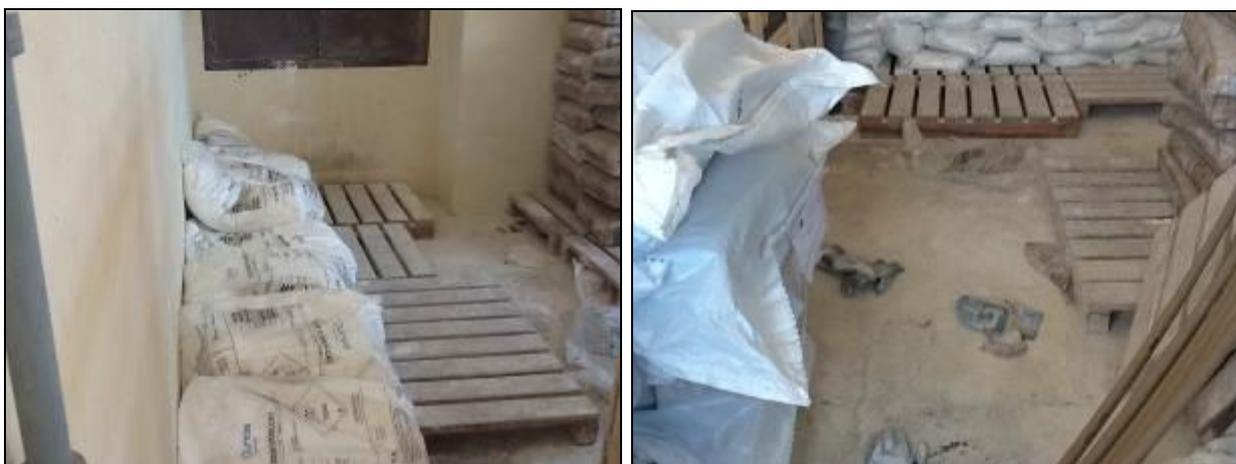
Figura 205 - Acondicionamento de produtos químicos (Inicial)

22) O empilhamento dos produtos químicos é adequado (NBR 12.216 – item 5.15.4; Resolução AGESAN N°11 - Art. 18° §2°)? Sim () Não (x) Pendência ():

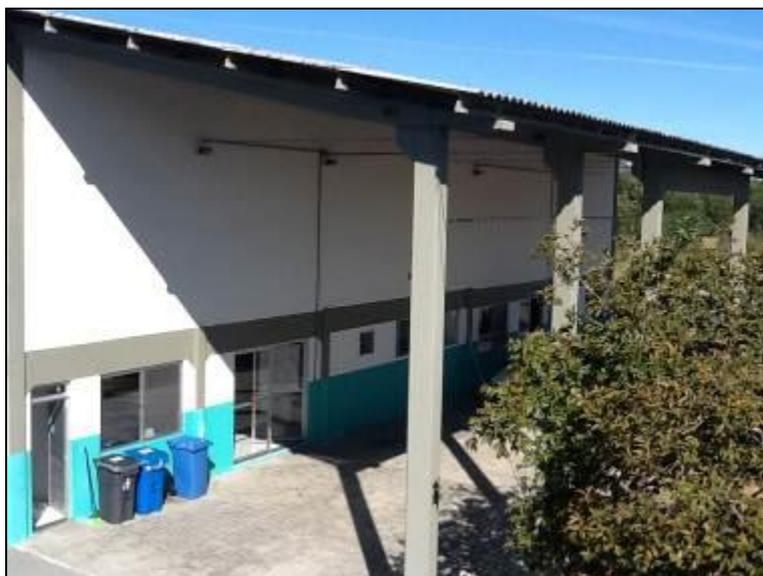
Figura 210 - Áreas onde ocorre envasamento de água (Inicial)

Obs.: Não ocorre mais o envasamento de água, atividade parada (Acompanhamento)

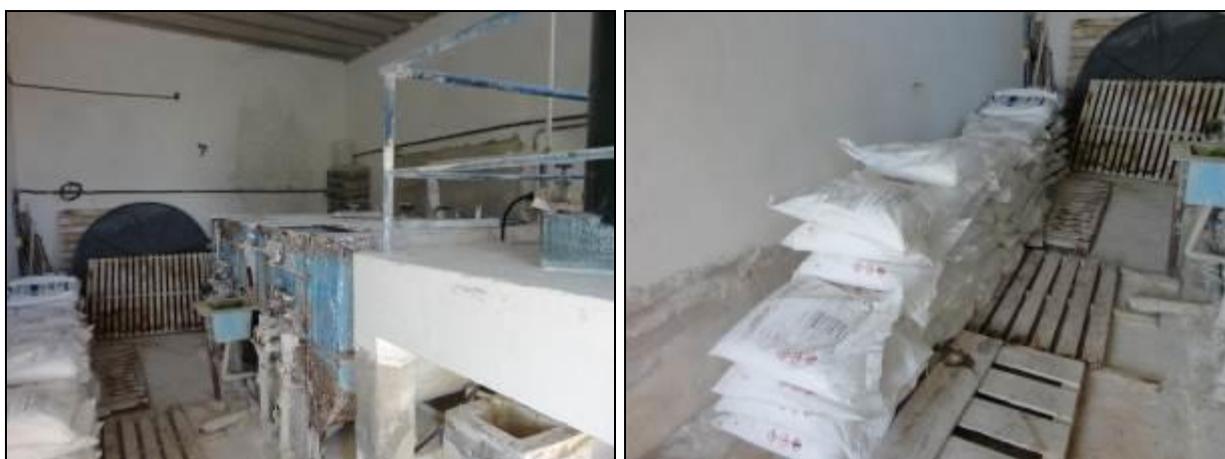
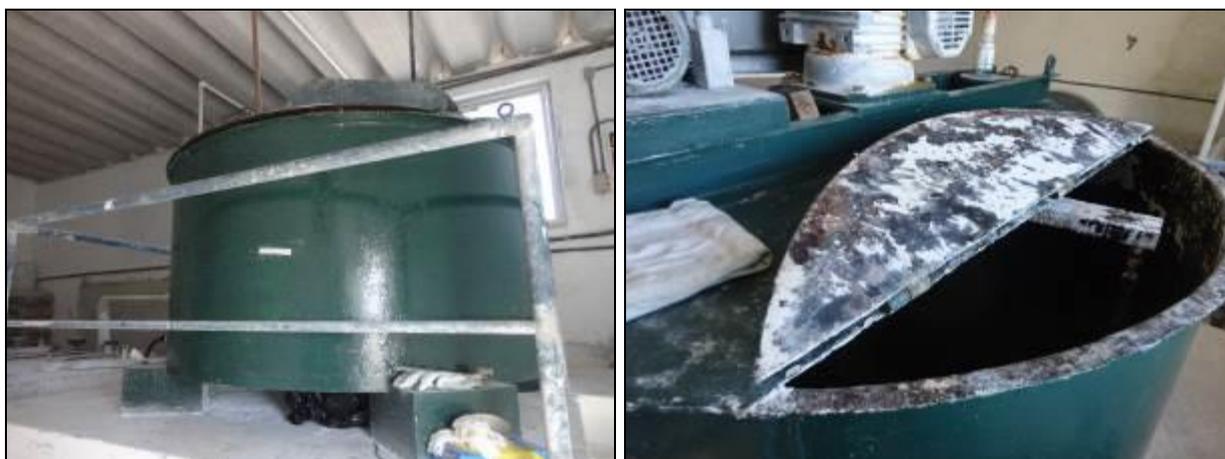
Figura 215 – Casa de química (fora de uso) e armazenamento de produtos químicos. Tanque somente utilizado para misturar Ortopolifosfato (Acompanhamento)

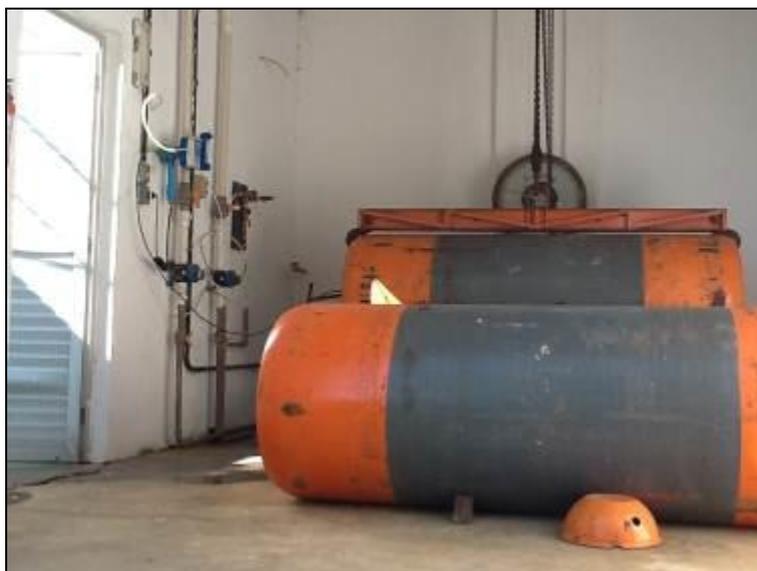
Figura 216 - Acondicionamento de produtos químicos (Inicial)

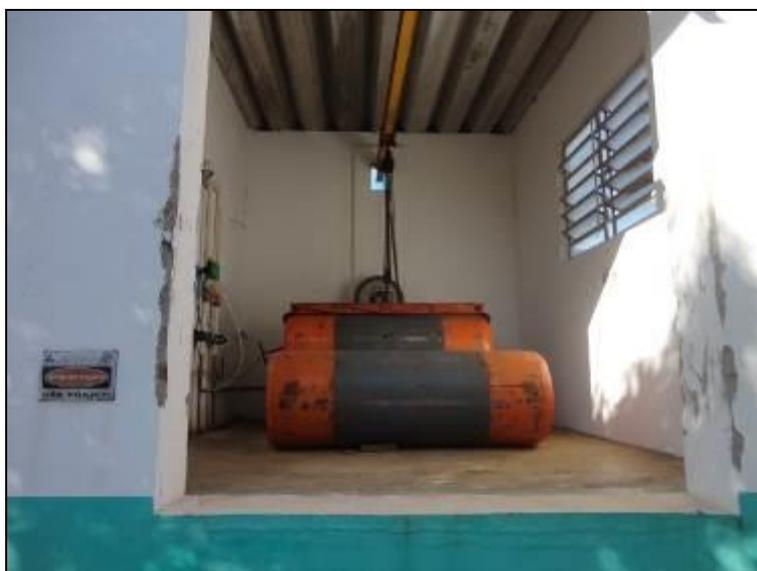
Figura 217 - Acondicionamento de produtos químicos (Acompanhamento)

22) O empilhamento dos produtos químicos é adequado (NBR 12.216 – item 5.15.4; Resolução AGESAN N°11 - Art. 18º §2º)? Sim () Não (x) Pendência ():

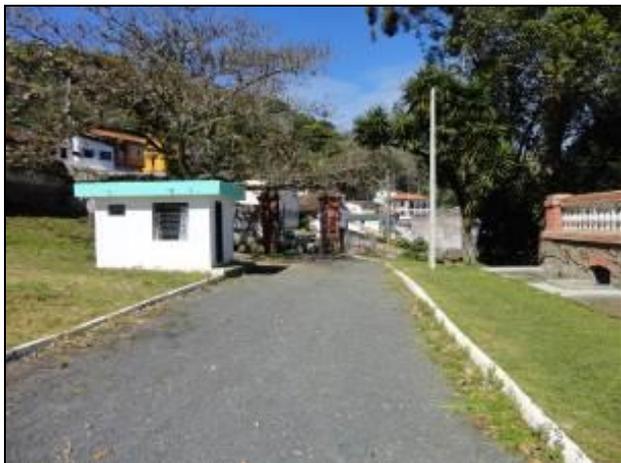
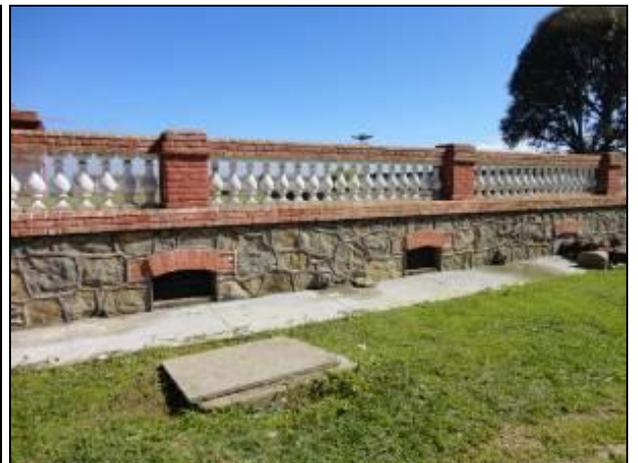
Figura 219 – R-0 – Centro – Entrada do reservatório com vigilante 24 horas (à esquerda) e imagem do reservatório enterrado (Acompanhamento)

OBSERVAÇÃO: Reservatório R-0 enterrado, datado de 1910. Apresenta vigilância 24 horas, porém há invasão de pessoas estranhas. Não apresenta placa de identificação.

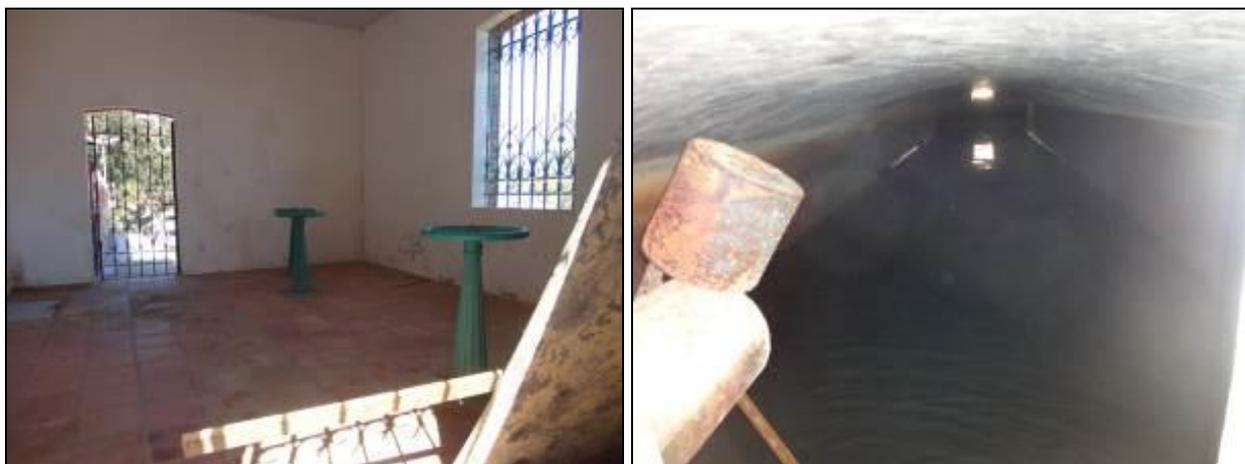
Figura 220 – R-0 – Centro – Imagens internas do reservatório (Acompanhamento)

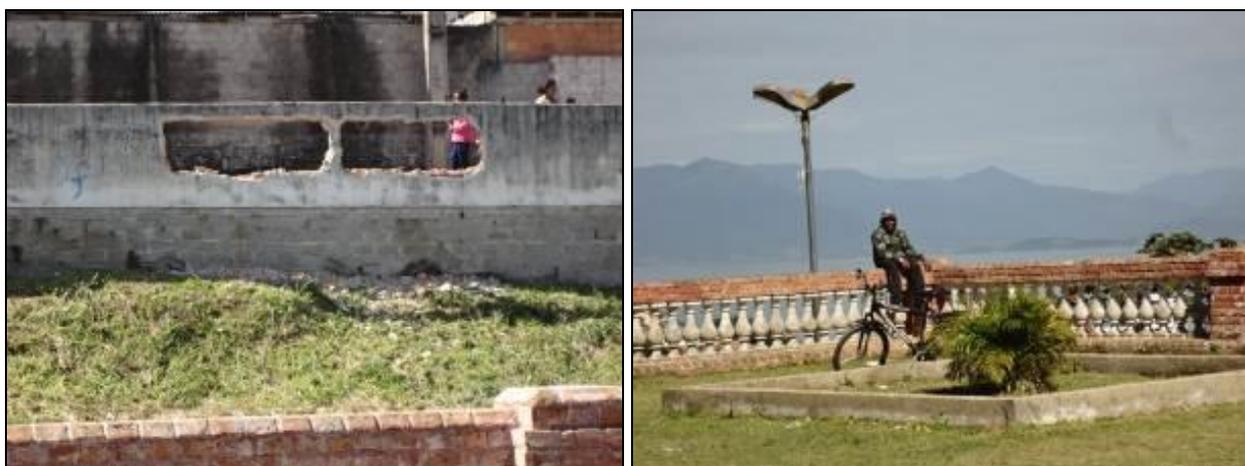
Figura 221 – R-0 - Centro – Imagens de invasão de pessoas estranhas na área do reservatório (Acompanhamento)

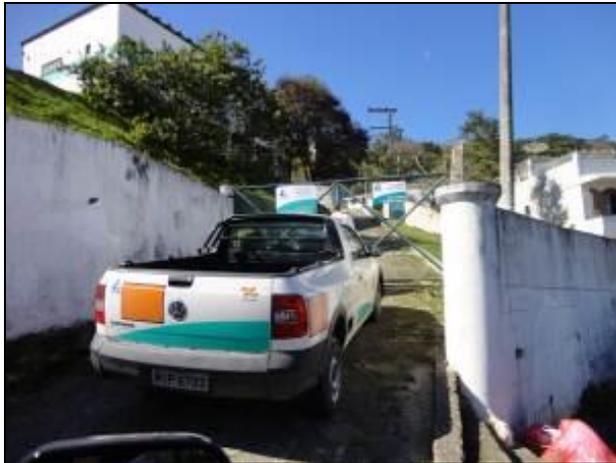
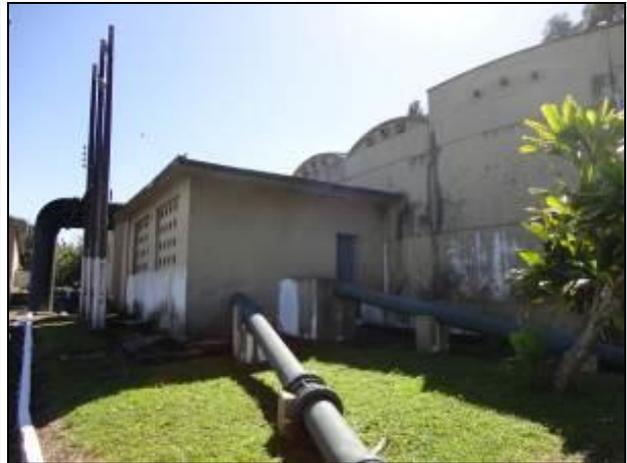
Figura 223 – R-01 – Centro – Imagens do portão de acesso com as placas de identificação (à esquerda) e vista geral do reservatório (à direita) (Acompanhamento)

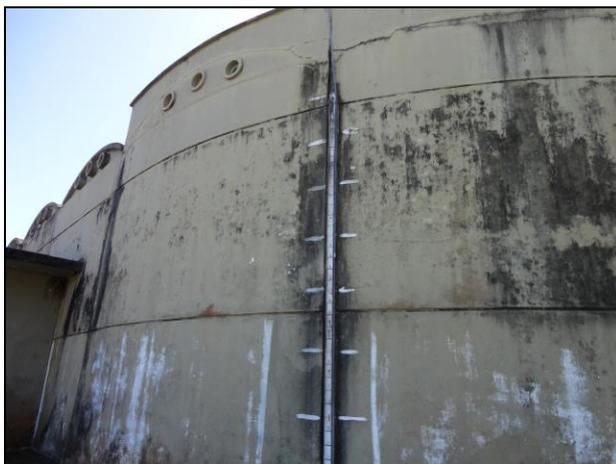
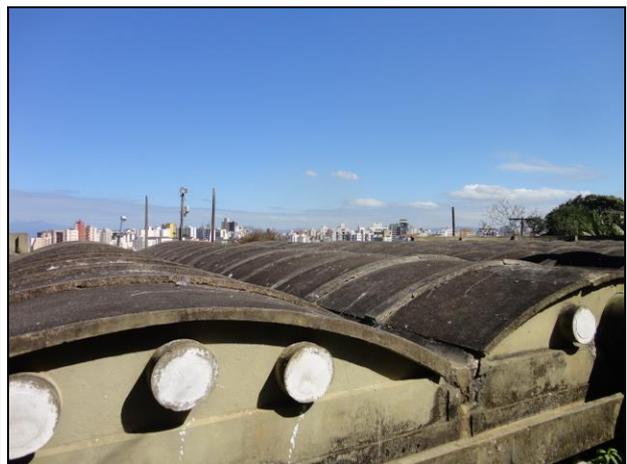
Figura 224 – R-01 – Centro – Vista geral do reservatório (Acompanhamento)

OBSERVAÇÃO: Reservatório R-01 apoiado apresenta problemas de vazamentos e rachaduras e não está pintado. Armazena água de Pilões e recalca também para o R-0.

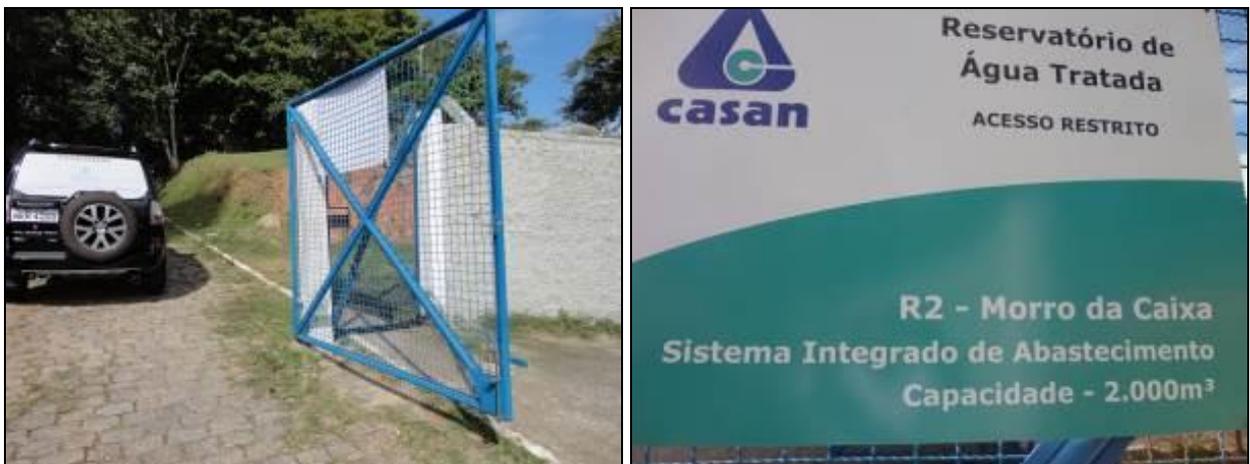
Figura 227 – R-02 – Ivo Silveira – Portão de acesso e placa de identificação (Acompanhamento)

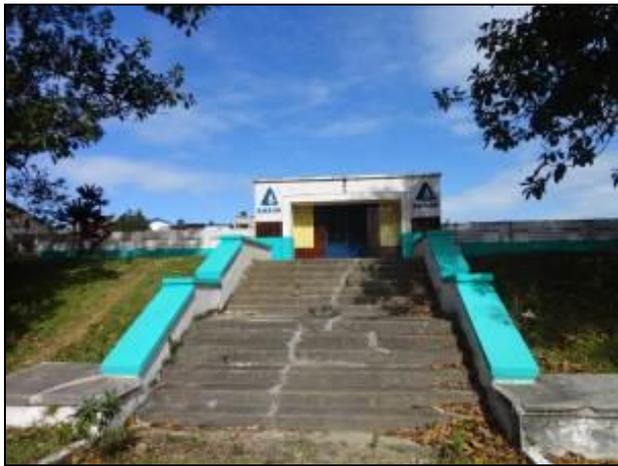
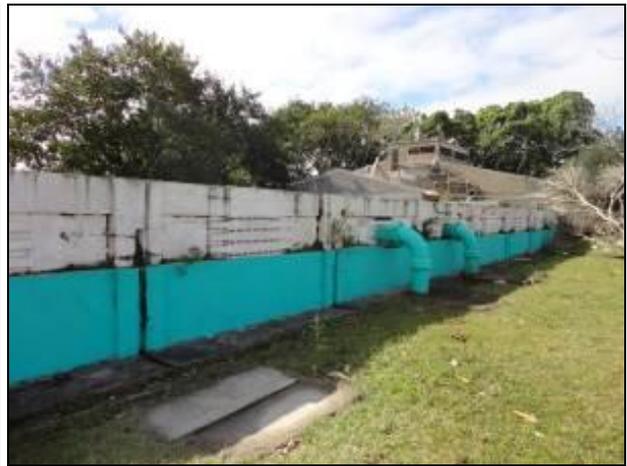
Figura 228 – R-02 – Ivo Silveira – Vista geral do reservatório – Frente (à esquerda) e trás (à direita) (Acompanhamento)

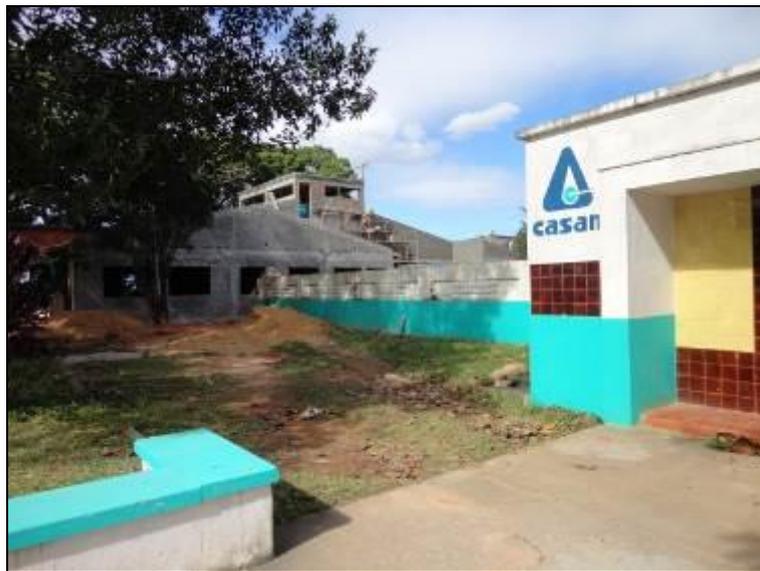
Figura 229 – R-02 – Ivo Silveira – Obras do posto de saúde no terreno no reservatório (Acompanhamento)

OBSERVAÇÃO: Reservatório R-02 enterrado com vigilância 24 horas. O momento da vistoria o portão estava aberto devido às obras do Posto de Saúde, apresentando acesso livre a pessoas estranhas. É cercado parcialmente.

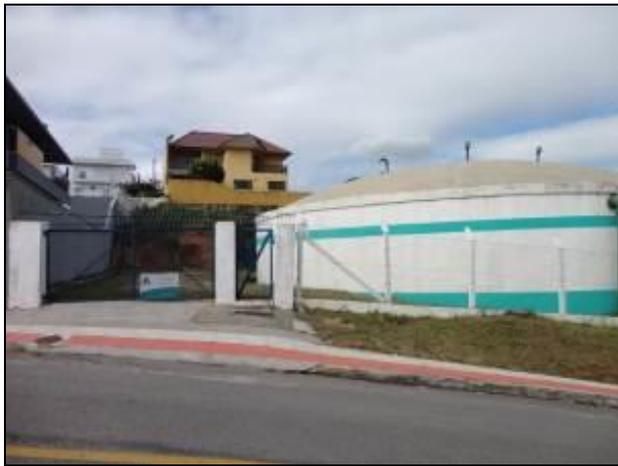
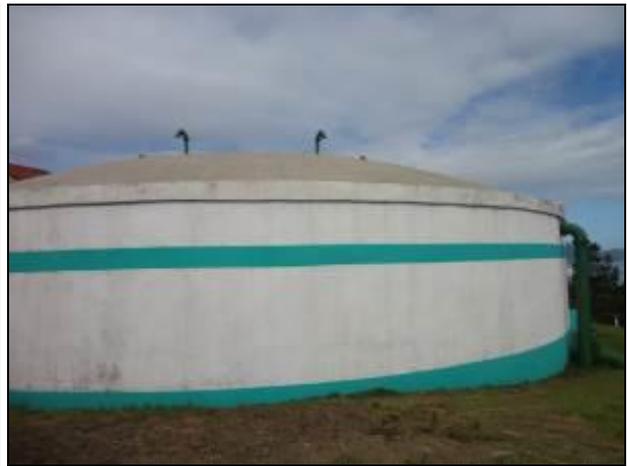
Figura 231 – R-03 – Coqueiros – Vista geral do reservatório com placa de identificação (caída) e portão de acesso (Acompanhamento)

OBSERVAÇÃO: Área do Reservatório R-03 está cercada e com o terreno limpo. Apresenta portão de acesso, porém sua placa de identificação estava caída no momento da vistoria. O reservatório não apresenta escada e o nível é feito por telemetria. É um reservatório de compensação.

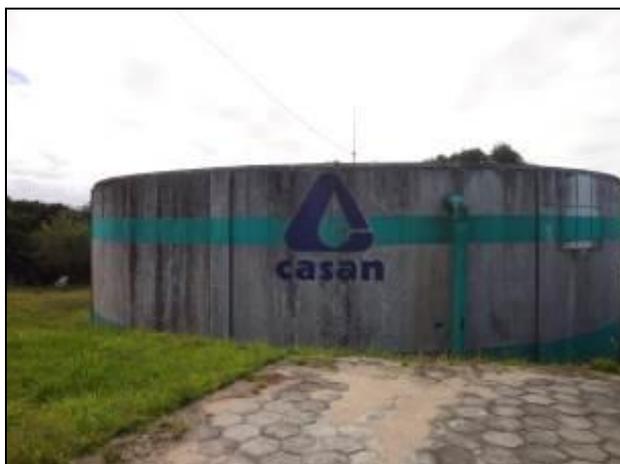
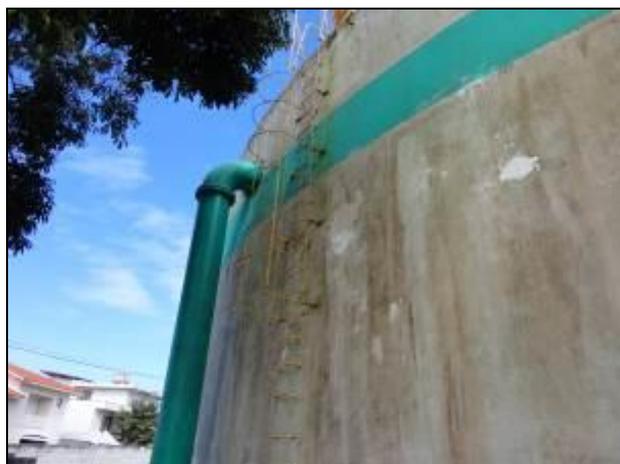
Figura 234 – R-04 – Monte Cristo – Vista geral do reservatório (Acompanhamento)

OBSERVAÇÃO: Área do Reservatório R-04 cercada parcialmente e com o terreno limpo. Apresenta escada fixa.

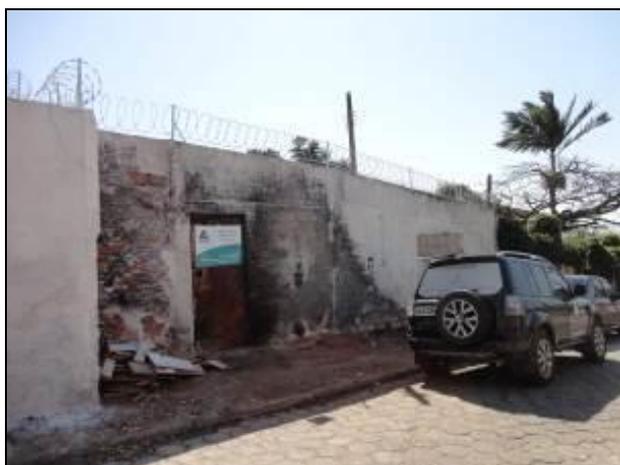
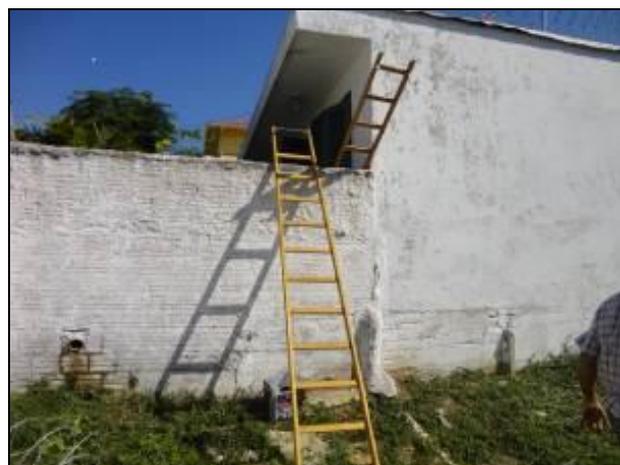
Figura 236 – R-05 Agrônômica – Vista da rua da área do reservatório (à esquerda) e forma de acesso ao reservatório (à direita) (Acompanhamento)

OBSERVAÇÃO: O acesso ao Reservatório R-05 é péssimo, não há entrada pela rua, somente ao lado no terreno vizinho através de escada. O reservatório é enterrado e apresenta pintura deteriorada. O nível é feito por telemetria.

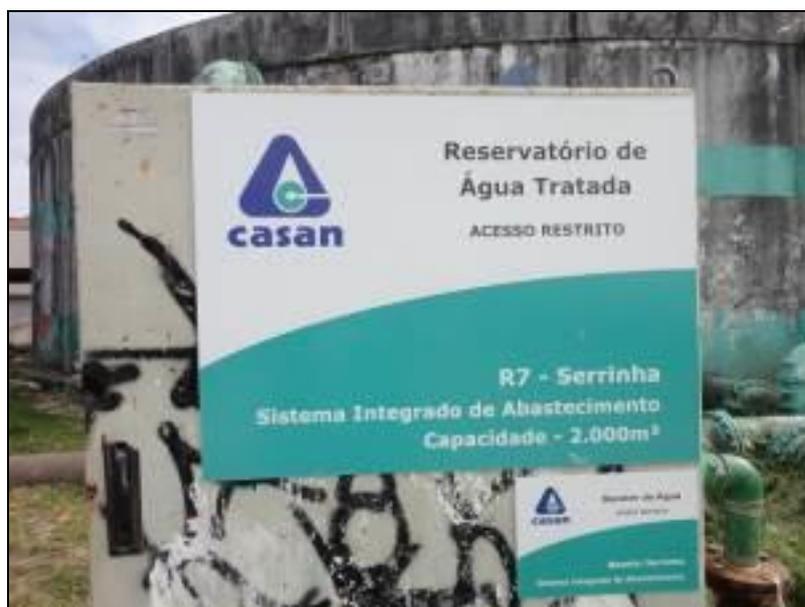
Figura 241 – R-07 – Serrinha – Acesso ao reservatório e placa de identificação (Acompanhamento)

OBSERVAÇÃO: O local encontra-se abandonado, sem identificação na rua, sem portão de acesso e sem cerca/gradeamento. Apresenta livre acesso de pessoas estranhas tornando um local de entulho. A pintura do Reservatório R-07 está deteriorada.

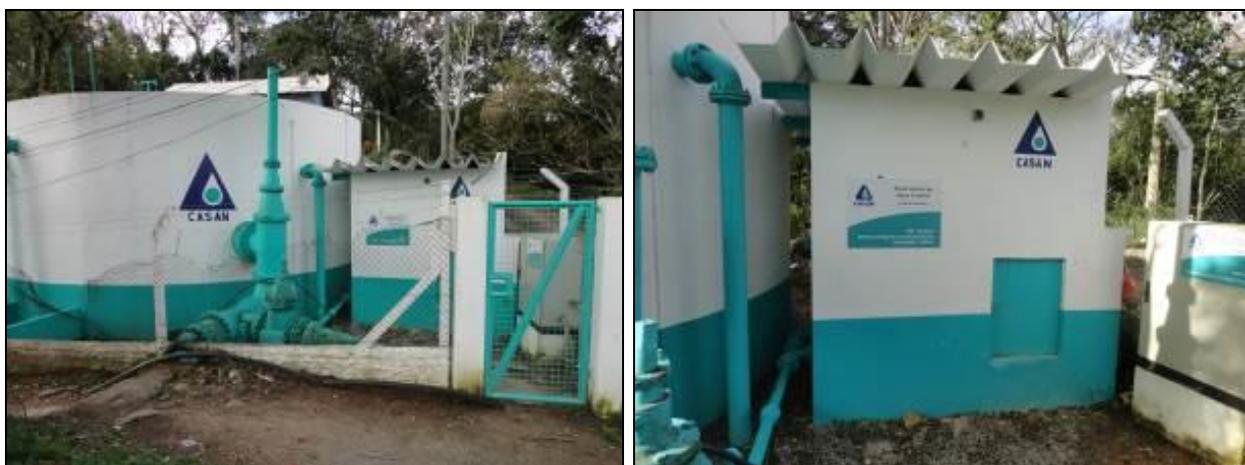
Figura 244 – R-08 Centro – Vista geral do reservatório e placa de identificação (Acompanhamento)

OBSERVAÇÃO: Há portão de acesso ao Reservatório R-08 com cadeado. A cerca está degradada e há vazamentos no local. O nível é feito por telemetria.

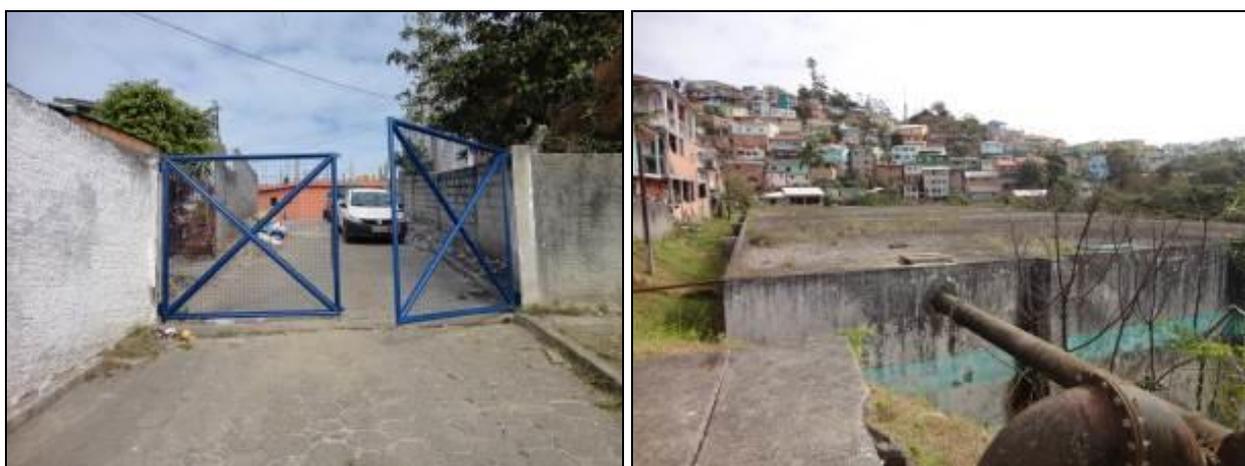
Figura 247 – R-09 – Serrinha – Portão de acesso ao reservatório (à esquerda) e vista superior do reservatório (à direita) (Acompanhamento)

OBSERVAÇÃO: A área do Reservatório R-09 apresentava portão com cadeado, porém não havia placa de identificação. Há vigilância 24 horas no local. O reservatório está com a pintura deteriorada. Há residências ao lado da área e não há cerca separando-as.

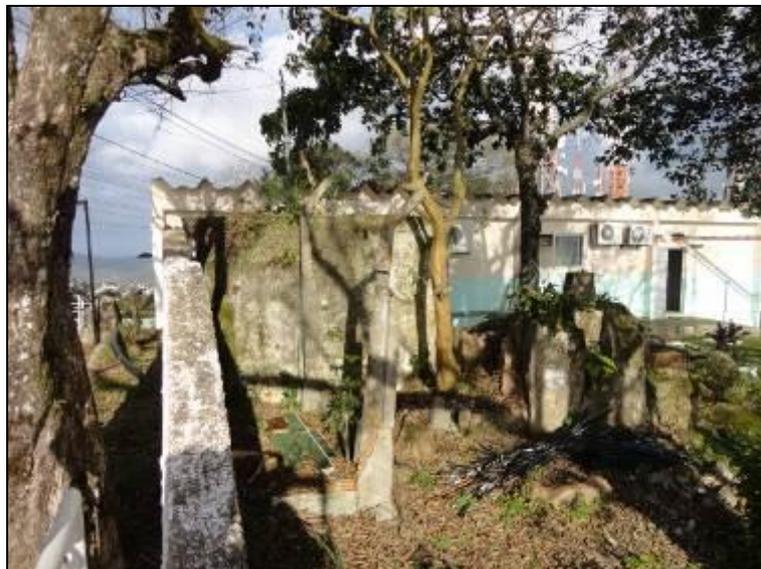
Figura 252 – TV Cultura – Centro – Vista do reservatório desativado (Acompanhamento)

OBSERVAÇÃO: O Reservatório TV Cultura está desativado.

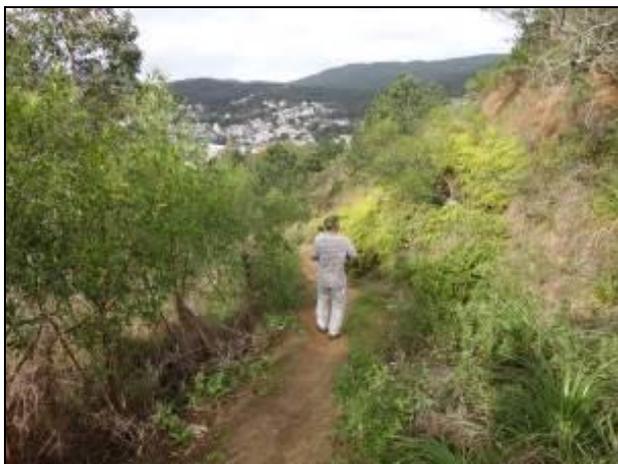
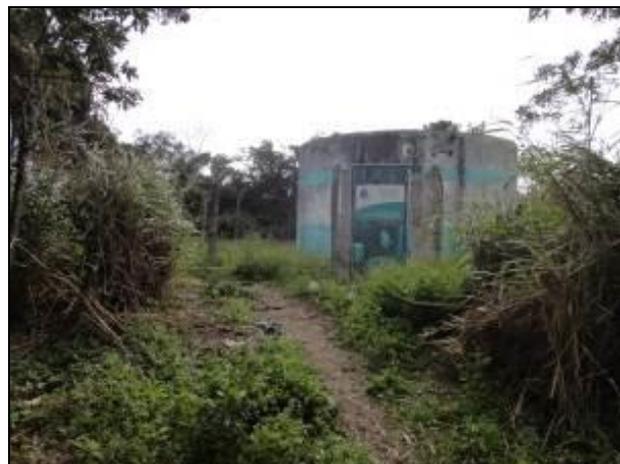
Figura 256 – Tercasa – Carvoeira – Acesso ao reservatório (Acompanhamento)

OBSERVAÇÃO: O acesso ao Reservatório Tercasa é ruim. Apresenta placa de identificação. O portão de acesso estava aberto e sem cadeado no momento da

vistoria. A cerca estava degradada e a pintura deteriorada. Não havia nível, régua e nem escada.

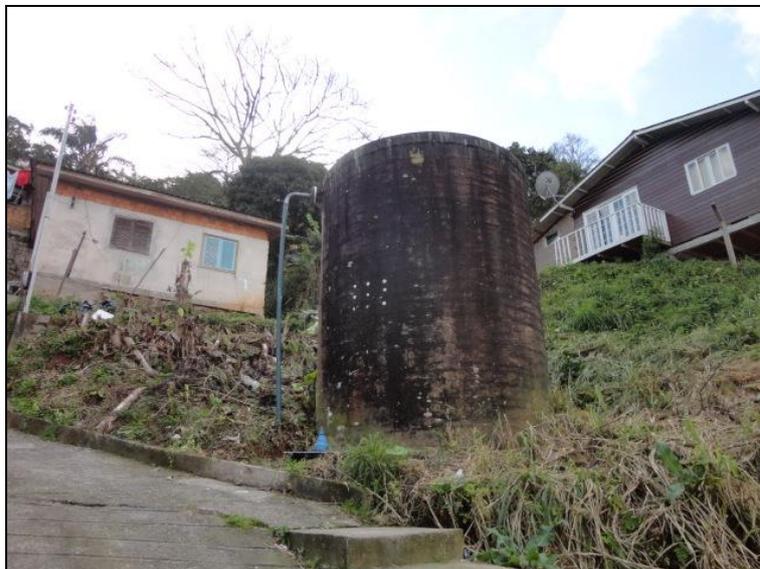
Figura 257 - Caieira – Reservatório abandonado (Acompanhamento)

OBSERVAÇÃO: O Reservatório Caieira encontra-se abandonado, não há cerca na área, não há pintura no reservatório e nem placa de identificação. O reservatório está junto a residências.

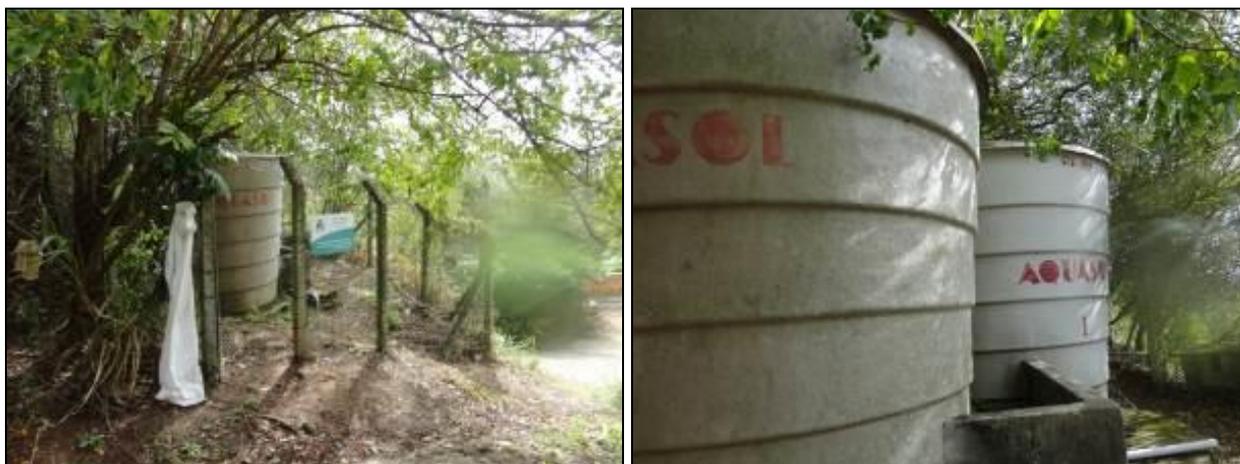
Figura 259 – Aldo Krieger – Córrego Grande – Vista da área dos reservatórios com placa de identificação (Acompanhamento)

OBSERVAÇÃO: A área do Reservatório Aldo Krieger está cercada e com placa de identificação. O portão de acesso estava aberto no momento da vistoria e sem cadeado. Os reservatórios estão sem pintura.

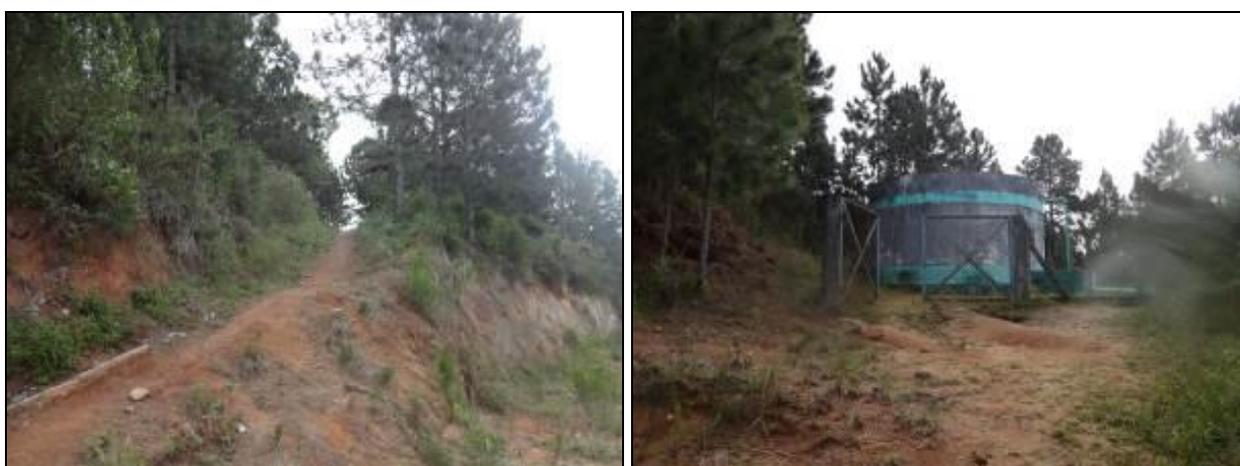
Figura 261 – Costa Azul – Itacorubi – Acesso ao reservatório e vista do portão de acesso (Acompanhamento)

OBSERVAÇÃO: O acesso ao Reservatório Costa Azul é ruim. O portão de acesso estava aberto no momento da vistoria, enferrujado e sem cadeado. O Reservatório não possui identificação, a pintura estava deteriorada, não apresentava escada, nível e nem régua.

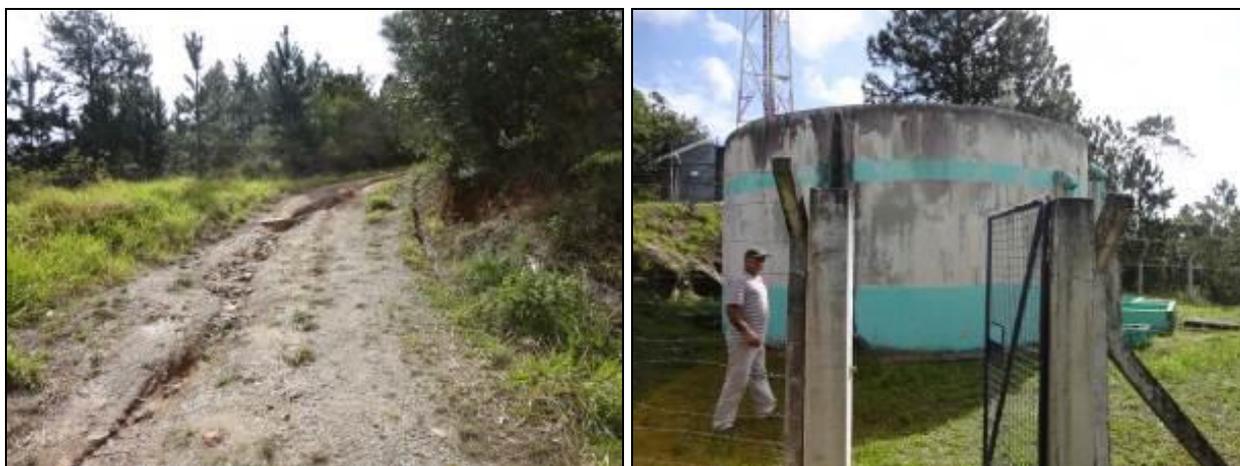
Figura 264 – Caiobig – Saco Grande – Acesso ao reservatório e portão de acesso (Acompanhamento)

OBSERVAÇÃO: O acesso ao Reservatório Cacupé é ruim. A área do reservatório encontra-se com terreno limpo, cerca degradada e portão sem cadeado. Não há placa de identificação. O reservatório apresenta pintura deteriorada, sem escada, o nível é feito por telemetria.

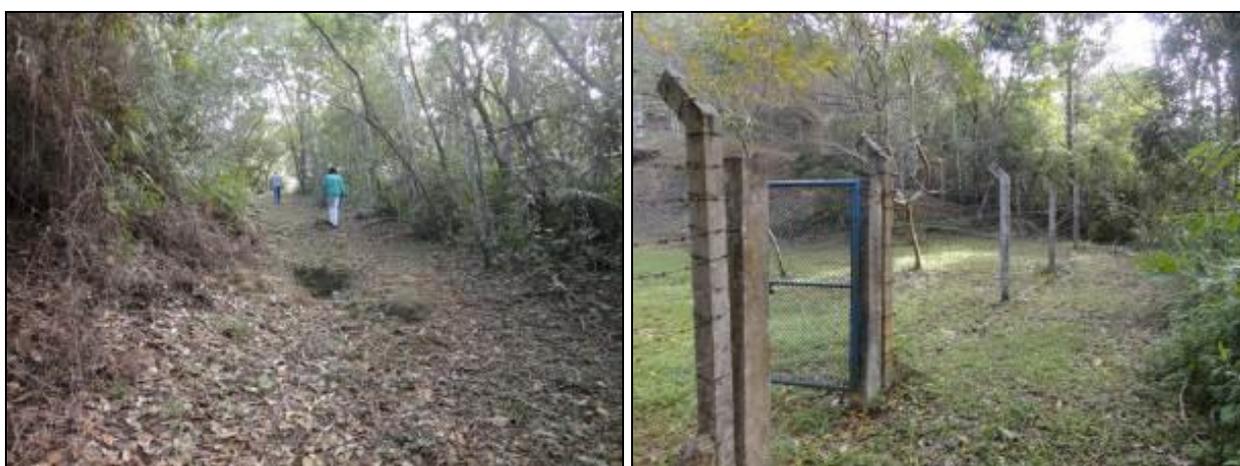
Figura 267 – Cacupé – Acesso e portão do reservatório (Acompanhamento)

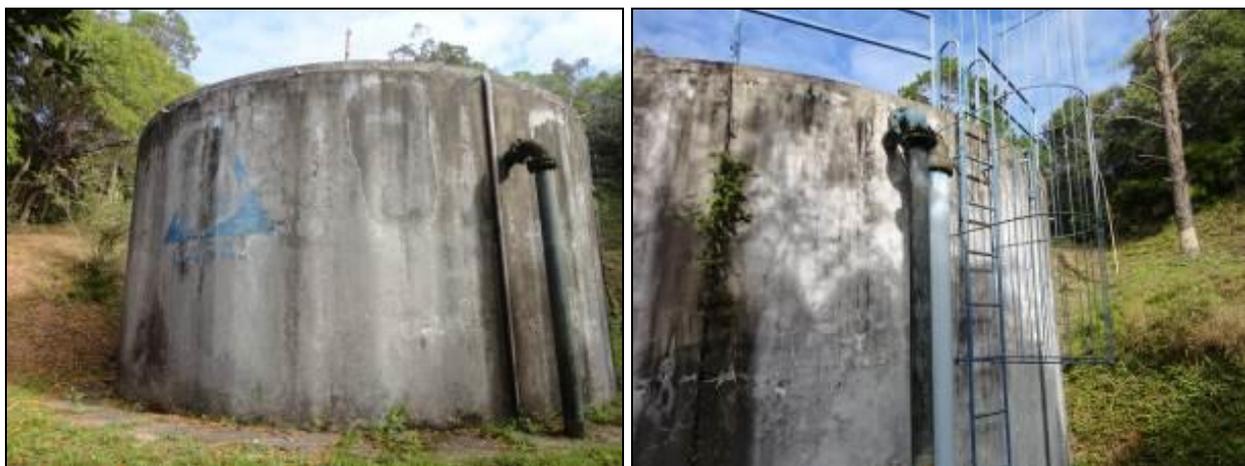
Figura 268 – Cacupé – Vista geral do reservatório (Acompanhamento)

OBSERVAÇÃO: O acesso ao Reservatório Cacupé é ruim. O portão de acesso estava aberto e sem placa de identificação. O reservatório não estava pintado. Apresenta escada fixa.

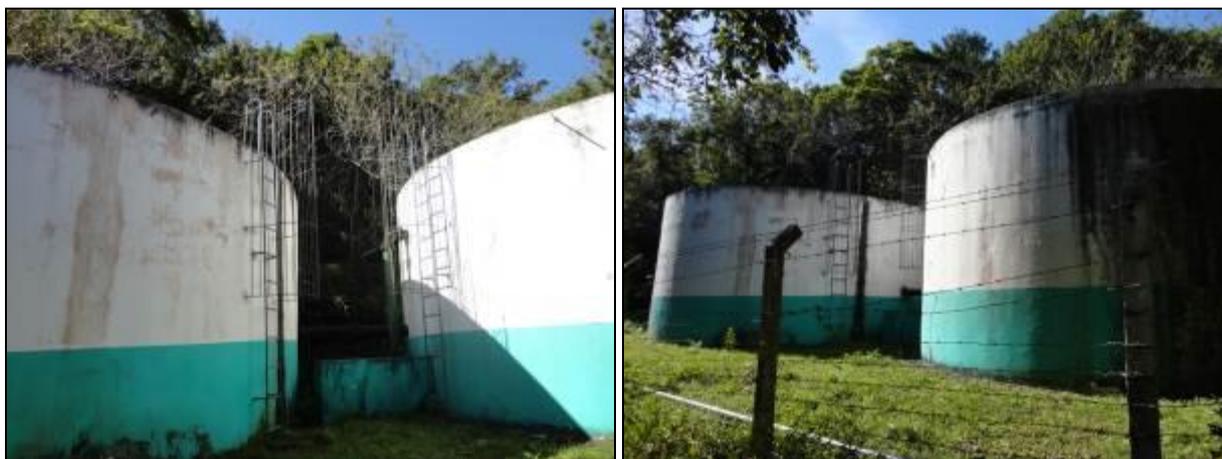
Figura 271 – Reservatório Monte Verde e Reservatório Parque da Figueira (Acompanhamento)

OBSERVAÇÃO: Há dois reservatórios no mesmo local (Reservatório Monte Verde e Reservatório Parque da Figueira). Apresentam acesso ruim, sem placa de identificação.

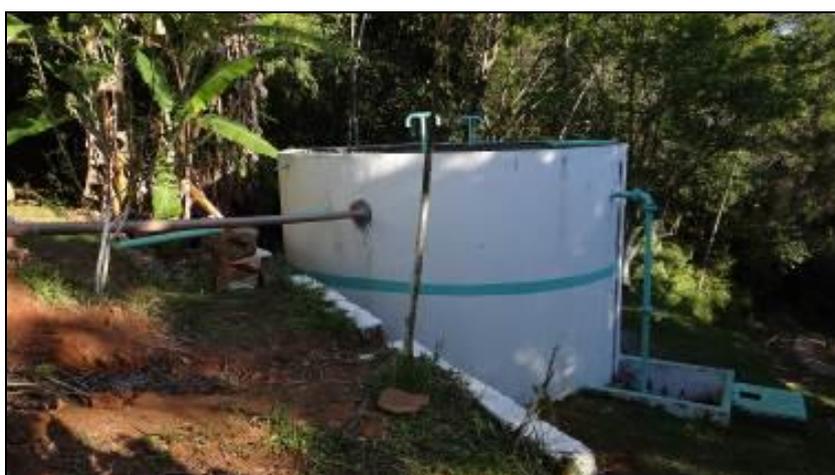
Figura 273 – Quilombo – Vista geral do reservatório (Acompanhamento)

OBSERVAÇÃO: Reservatório Quilombo não possui placa de identificação. Sua área não está cercada e o acesso é ruim.

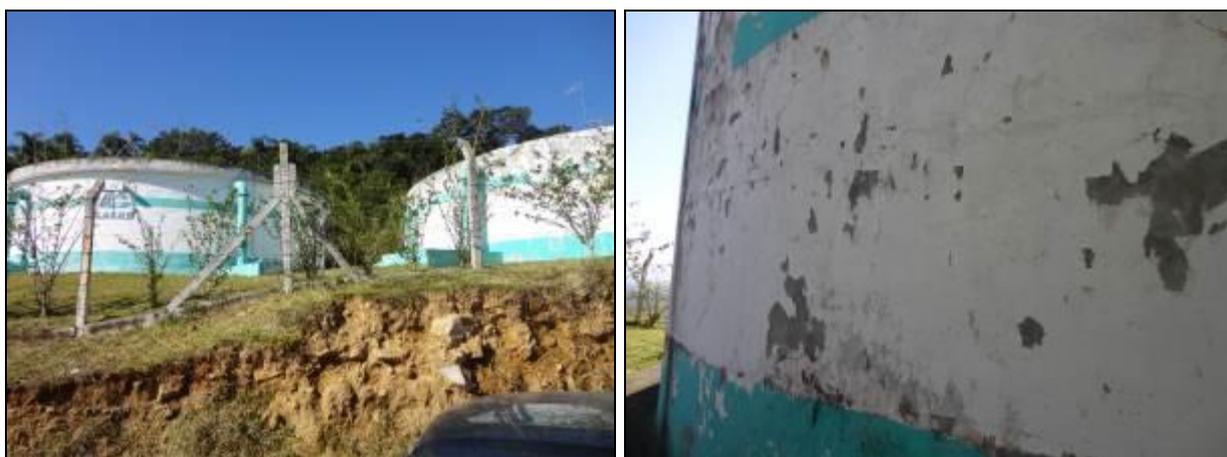
Figura 276 – Reservatório Ingleses – pintura danificada (Acompanhamento)

OBSERVAÇÃO: O Reservatório Ingleses encontra-se com o portão trancado. O nível é feito por telemetria.

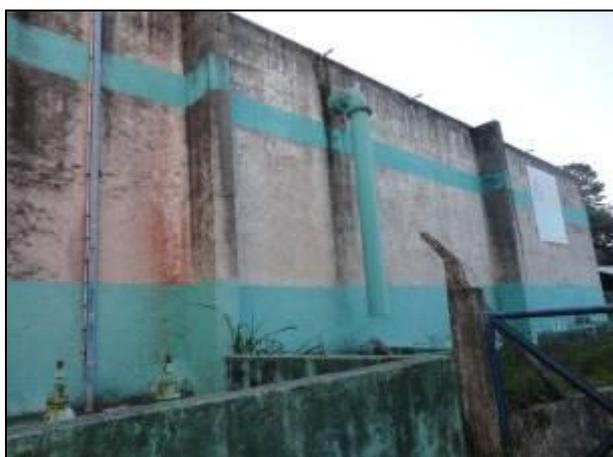
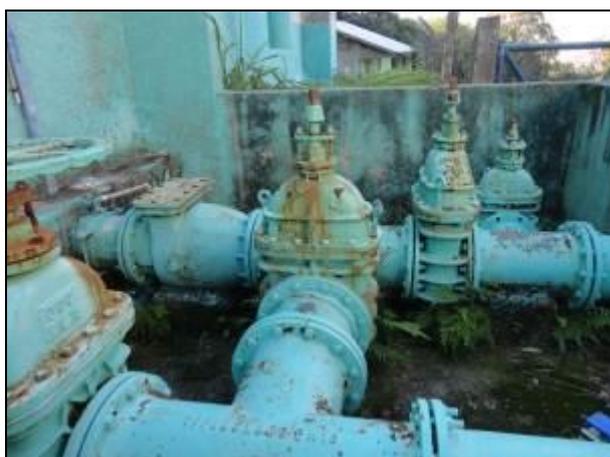
Figura 279 – Reservatório Canasvieiras (Acompanhamento)

OBSERVAÇÃO: O Reservatório Canasvieiras está parcialmente cercado (cercas arrancadas).

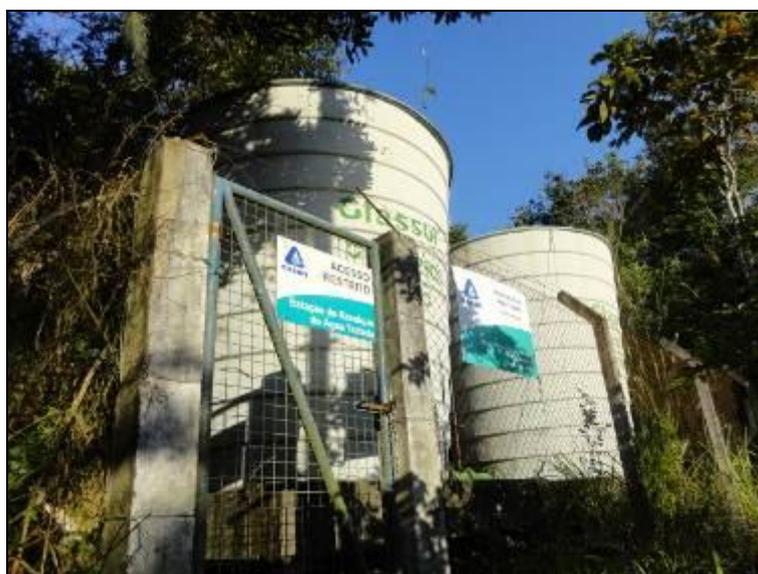
Figura 282 – Reservatório do Forte (Acompanhamento)

OBSERVAÇÃO: O Reservatório do Forte está cercado e com placa de identificação.

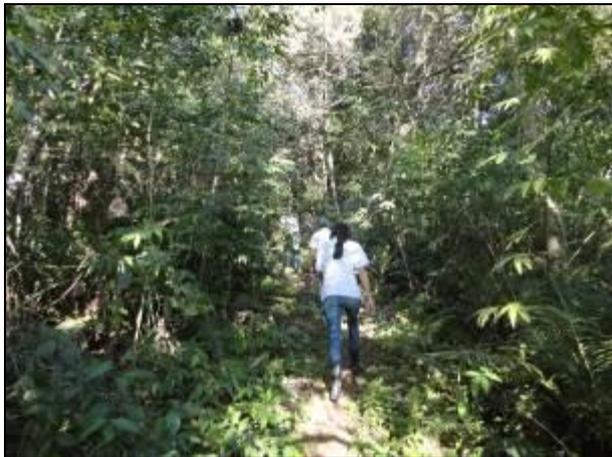
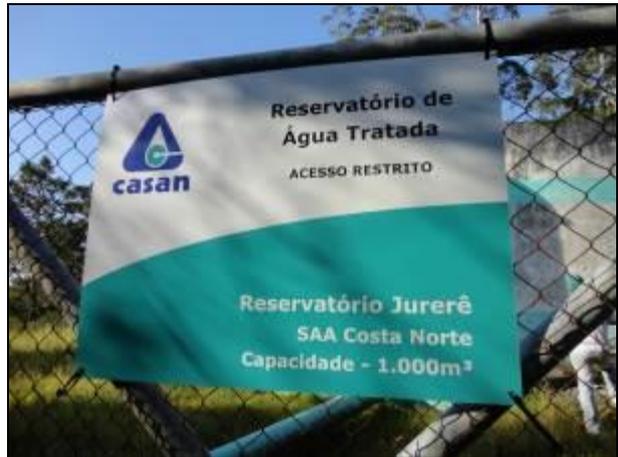
Figura 284 – Acesso ruim ao Reservatório Jurerê e placa de identificação (Acompanhamento)

OBSERVAÇÃO: O Reservatório Jurerê encontra-se com a pintura deteriorada, o acesso é ruim e a vegetação está tomando conta do local. O nível é feito com régua, porém a régua foi arrancada.

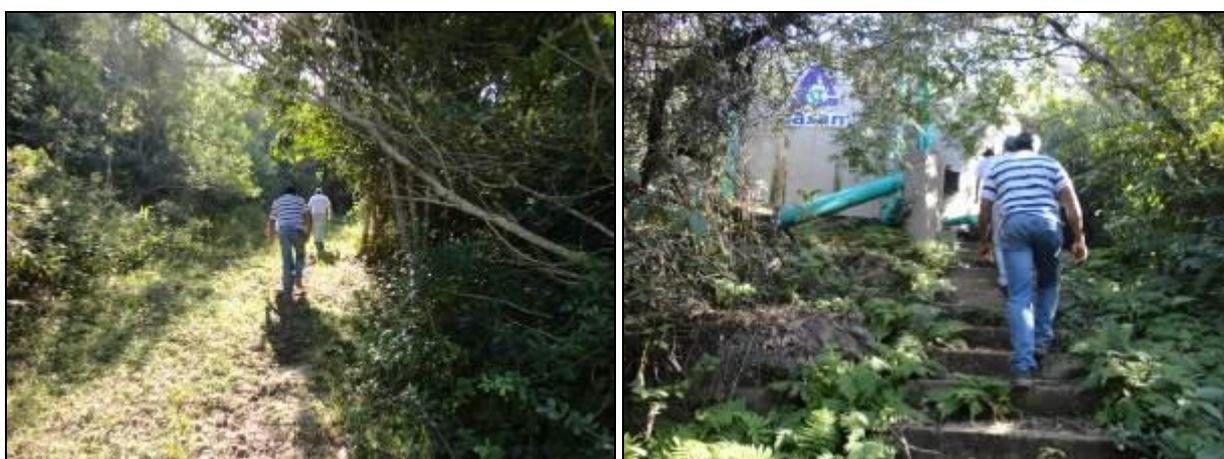
Figura 287 – Acesso ao Reservatório Praia Brava (Acompanhamento)
