RELATÓRIO DE ACOMPANHAMENTO GEFIS Nº 018/2013

Assunto: Fiscalização de ACOMPANHAMENTO dos Serviços de Saneamento Básico

Referência: Processo AGESAN 000176/2012 e Relatório GEFIS 044/2012

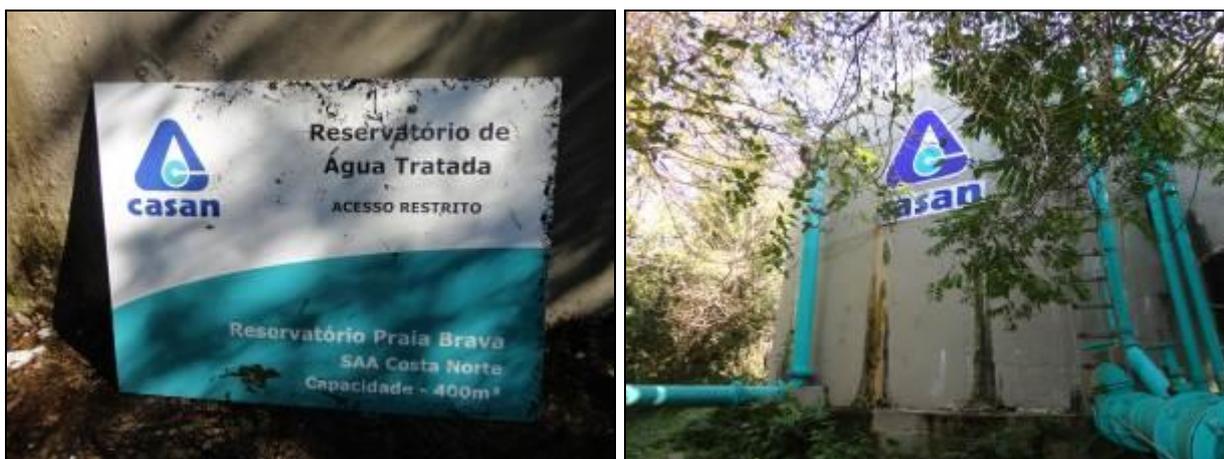
Figura 288 – Placa de identificação do Reservatório Praia Brava caída (Acompanhamento)

OBSERVAÇÃO: O Reservatório Praia Brava encontra-se abandonado, com acesso ruim, sem cerca e com a placa de identificação caída. Há vazamentos. O nível é feito com boia e telemetria.

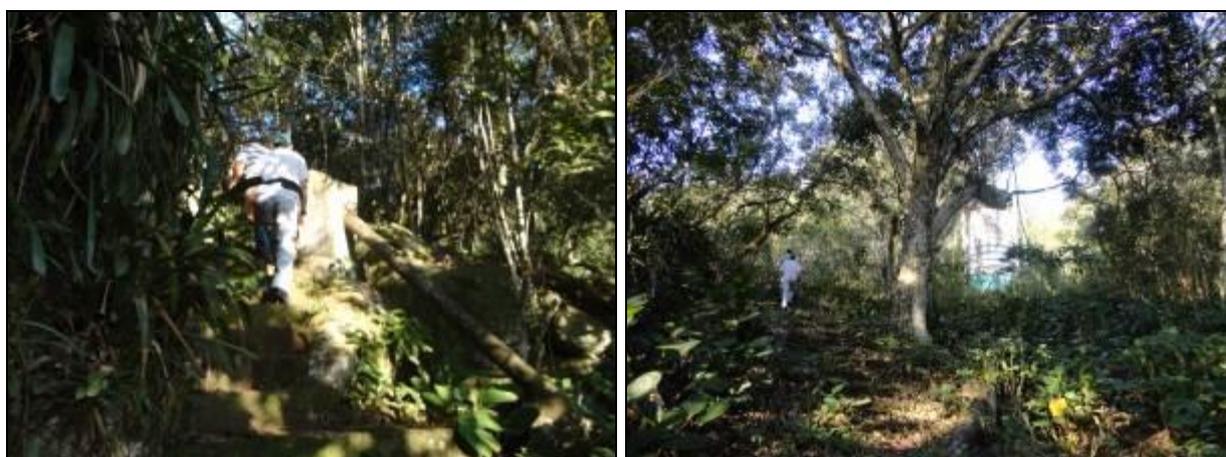
Figura 291 – Acesso ao reservatório da Daniela (Acompanhamento)

OBSERVAÇÃO: O Reservatório Daniela encontra-se com a pintura deteriorada e o acesso é ruim.

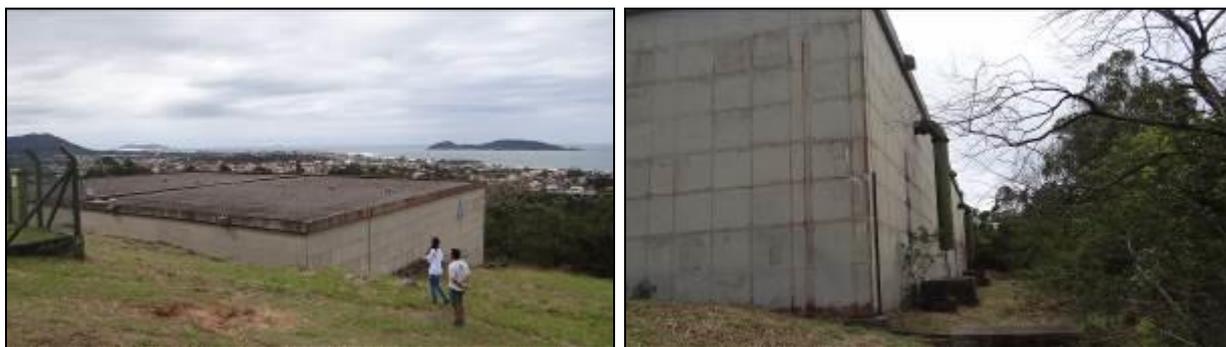
Figura 295- Reservatório Morro das Pedras (Acompanhamento)

OBSERVAÇÃO: O Reservatório Morro das Pedras está cercado e com placa de identificação. Porém, não está pintado. O nível é feito com telemetria.

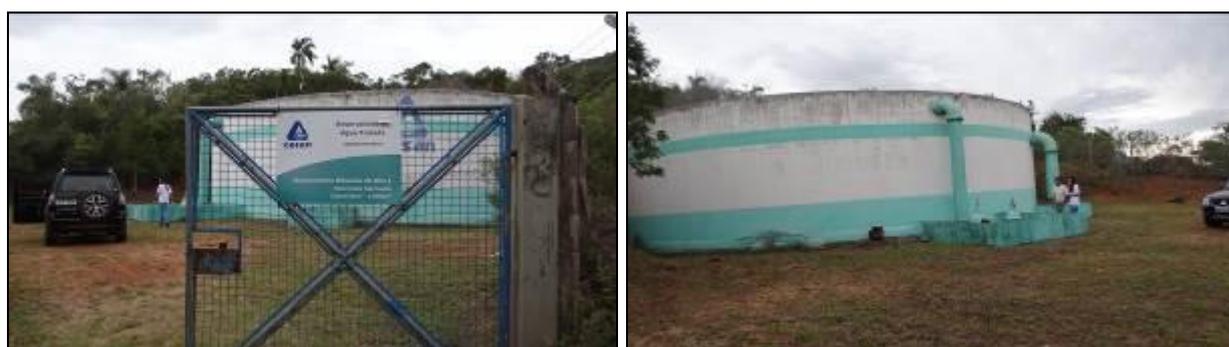
Figura 297- Reservatório Ribeirão da Ilha I com portão de acesso e placa de identificação (Acompanhamento)

OBSERVAÇÃO: Reservatório Ribeirão da Ilha I. O portão de acesso estava aberto e sem cadeado. Não há régua, escada, e telemetria.

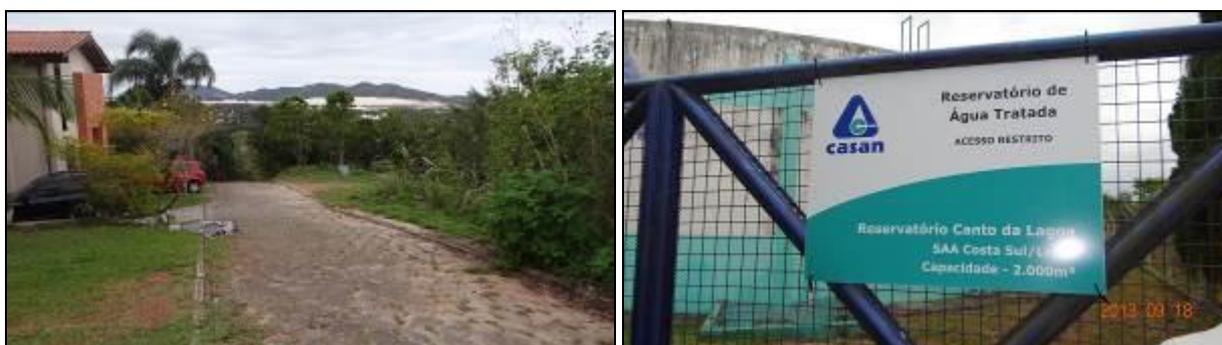
Figura 299- Acesso ao Reservatório Canto da Lagoa e placa de identificação (Acompanhamento)

OBSERVAÇÃO: O Reservatório Canto da Lagoa encontra-se com régua de nível e placa de identificação. A pintura está um pouco deteriorada. A área é cercada, e cadeado no portão de acesso.

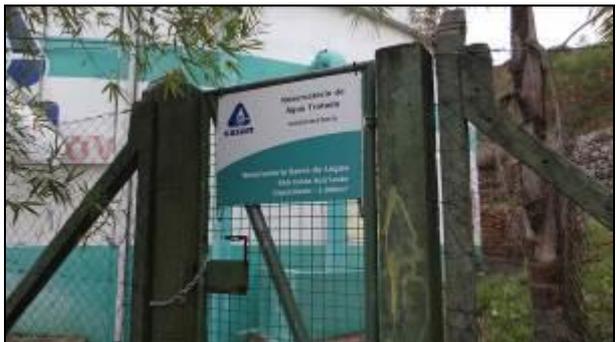
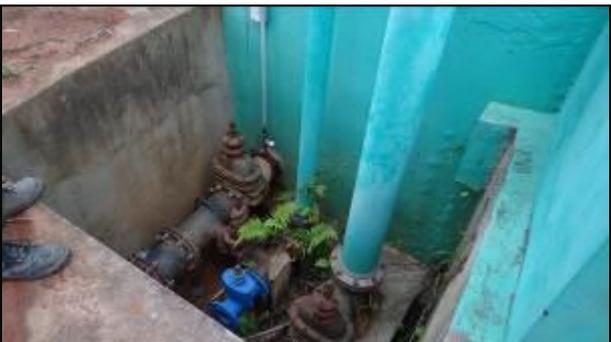
Figura 302- Área do Reservatório Barra da Lagoa com placa de identificação e local das válvulas sem grade de proteção (Acompanhamento)

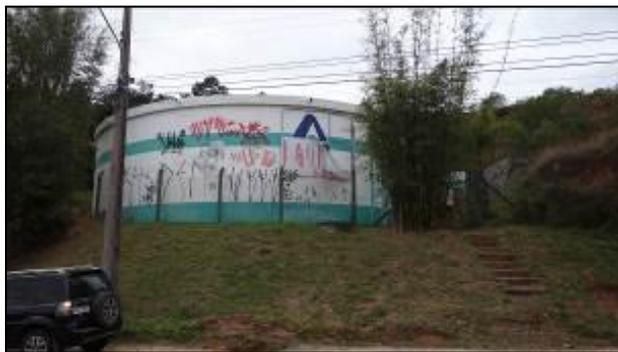
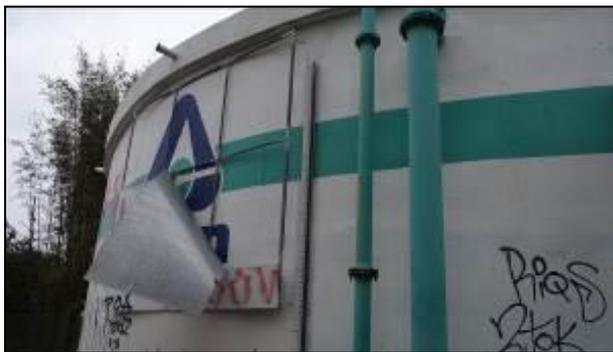
Figura 303- Vista geral do Reservatório Barra da Lagoa (Acompanhamento)

OBSERVAÇÃO: A cerca envolta do Reservatório Barra da Lagoa está danificada em alguns pontos. O portão de acesso encontra-se com cadeado. O reservatório está pichado e não apresenta cerca de proteção onde ficam as válvulas.

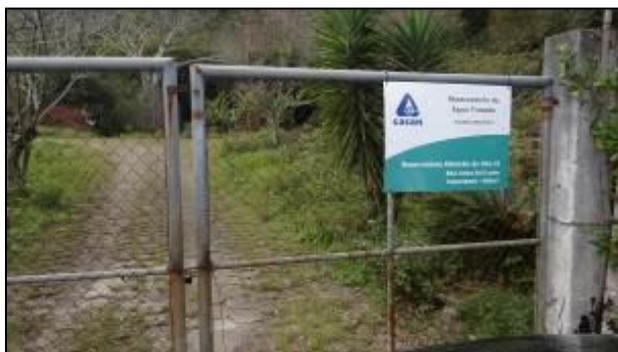
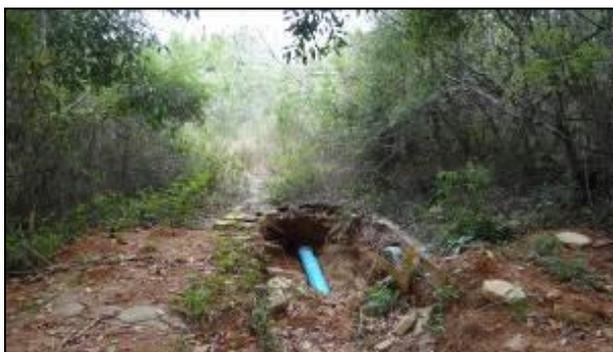
Figura 304- Portão de acesso , placa de identificação e acesso ao Reservatório Ribeirão da Ilha II (Acompanhamento)

OBSERVAÇÃO: O Reservatório Ribeirão da Ilha II encontra-se desativado em uma antiga área da ASCAN (Associação dos Servidores da CASAN). Atualmente mora no local um funcionário aposentado da Casan. As estruturas do sistema de água encontram-se totalmente abandonadas. O portão de acesso está danificado e o acesso é ruim.

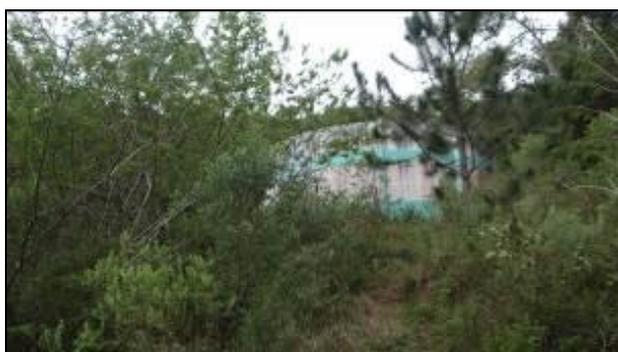
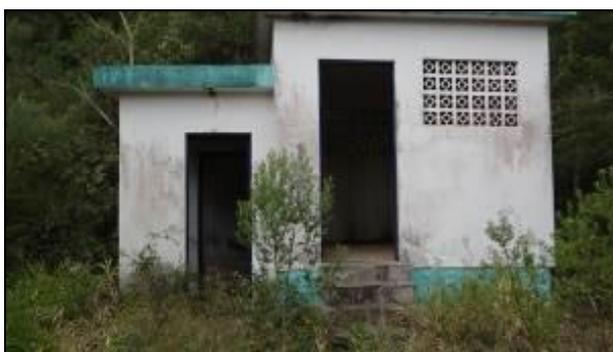
Figura 305- Reservatório e estrutura abandonados (Acompanhamento)

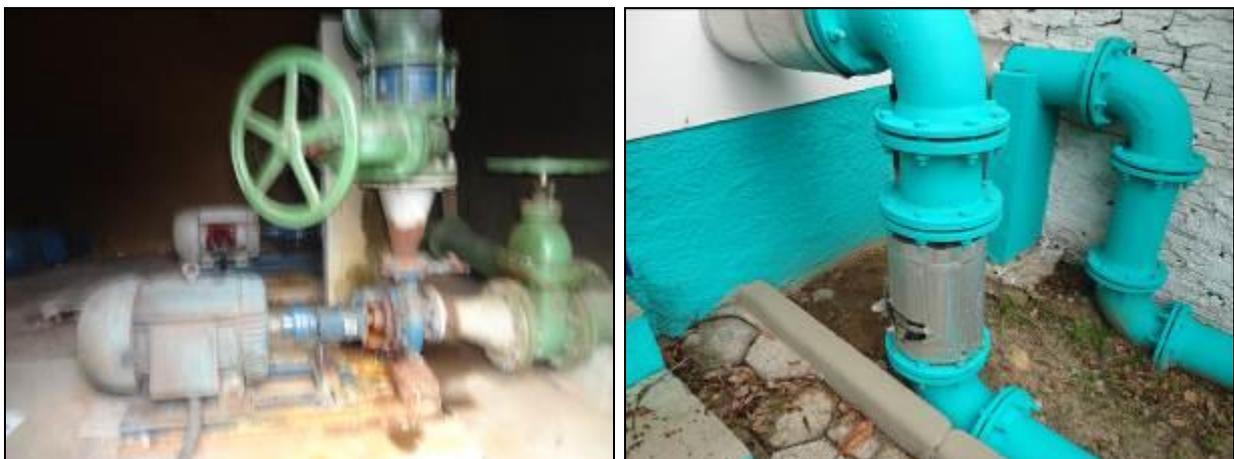
Figura 307- Bombas e recalques

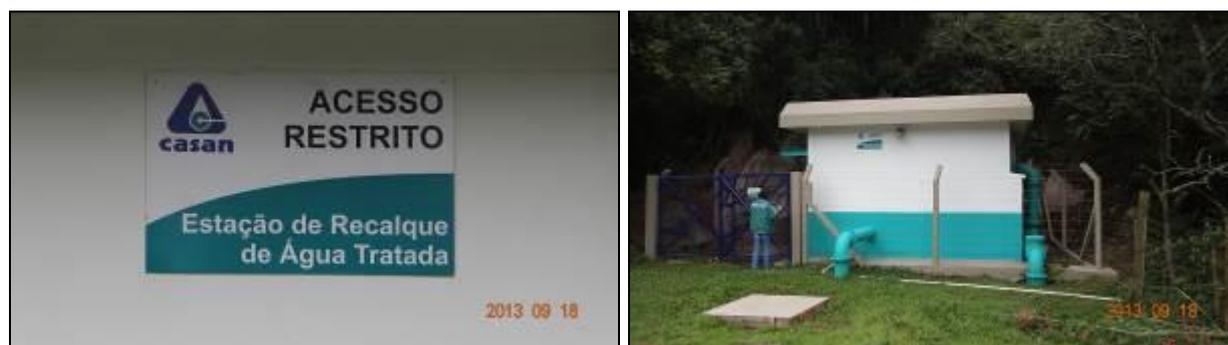
Obs.: Não foi possível averiguar a situação das bombas, pois não havia chave para abrir a estrutura. Havia vazamento.

Figura 309- Placa de identificação e vista geral do Booster Canto da Lagoa

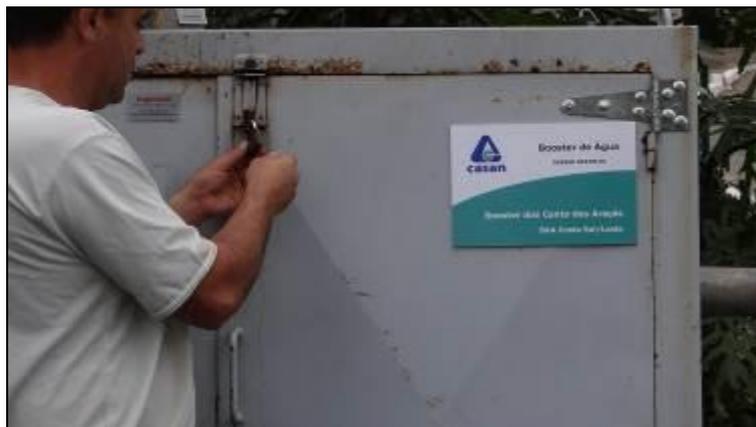
Obs.: Não foi possível averiguar a situação das bombas, pois não havia chave para

abrir a estrutura.

Figura 311- Vista externa do Booster Canto dos Araças

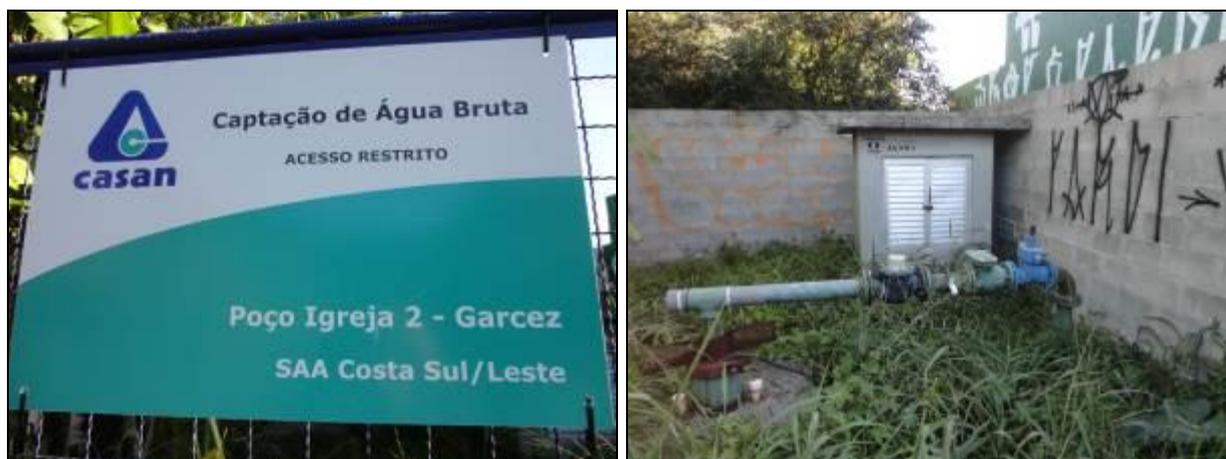
Obs.: Muros pichados e estrutura um pouco abandonada.

Figura 318- Placa de identificação (à esquerda) e vista da bomba com o quadro de comando (à direita)

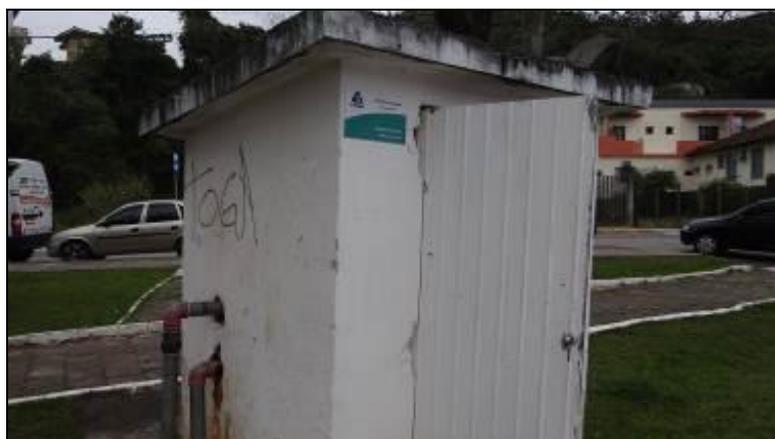
- 8) Faz(em) barulho inadequado? () Sim (x) Não
- 9) Em operação no ato da Vistoria? Sim () Não (x) Opera no verão
- 10) A ERA encontra-se devidamente isolada? Sim () Não (x)
- OBS: Booster na praça.
- 11) A ERA encontra-se devidamente identificada? Sim (x) Não ()
- 12) Existe placa de restrição de acesso? Sim (x) Não ()
- 13) O relógio/medidor de energia estão devidamente protegidos? Sim (x) Não ()
- 14) A casa de comando está devidamente protegida? Sim (x) Não ()
- 15) As condições gerais podem ser consideradas?
- Péssimas 0-2 () Ruins 3-4 (x) Satisfatórias 5-7 () Excelentes 8-10 ()

Figura 325- Vista externa da estrutura

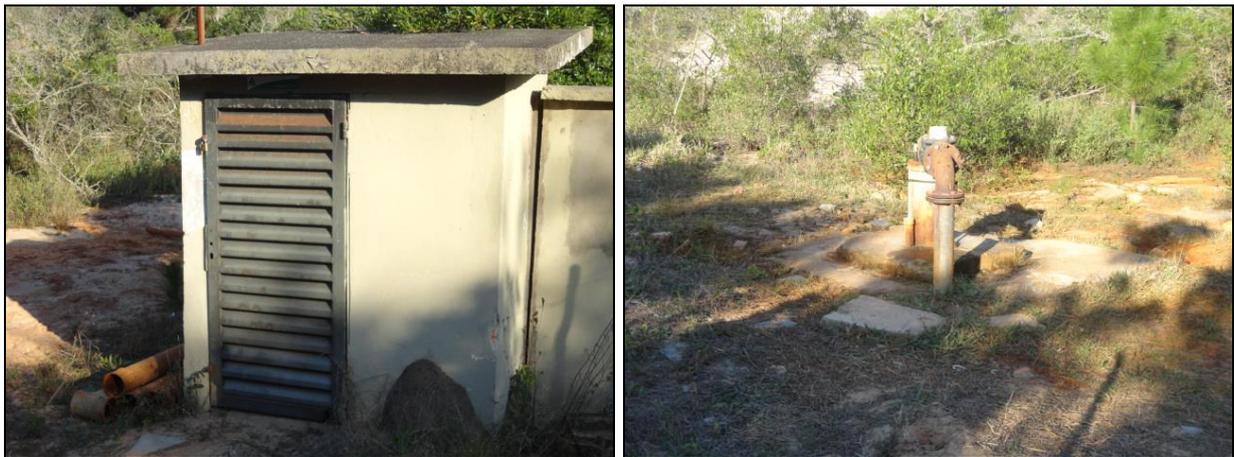
- 10) A ERA encontra-se devidamente isolada? Sim () Não (x)
- OBS: Cerca de arame totalmente degradada.
- 11) A ERA encontra-se devidamente identificada? Sim () Não (x)

- 12) Existe placa de restrição de acesso? Sim () Não (x)
- 13) O relógio/medidor de energia estão devidamente protegidos? Sim () Não (x)
- OBS: Desprovido de cadeado.

- 14) A casa de comando está devidamente protegida? Sim () Não (x)
- OBS: Desprovido de cadeado.
- 15) As condições gerais podem ser consideradas?
- Péssimas 0-2 (x) Ruins 3-4 () Satisfatórias 5-7 () Excelentes 8-10 ()

Figura 343- Vista da área do Poço Bianco e quadros de comando e energia

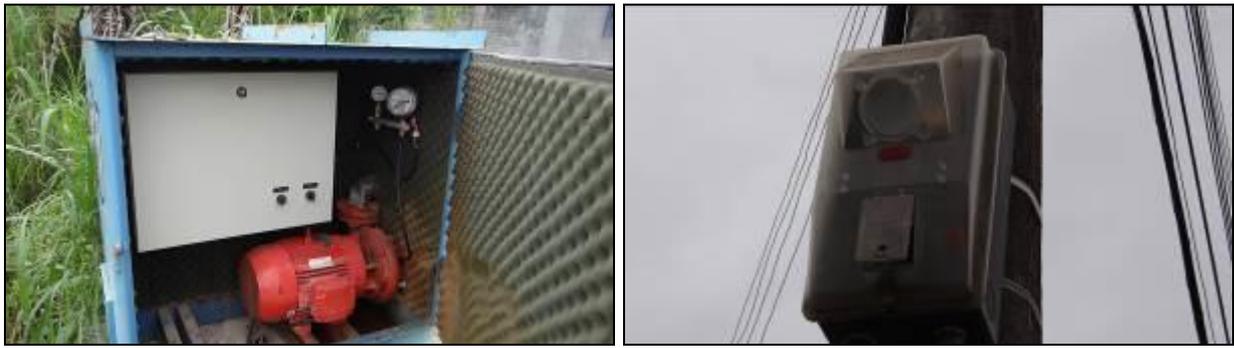
Obs.: Estrutura pichada. Apresenta vazamento. Apresenta isolamento térmico.

Figura 355- Vista interna com a bomba e quadro de comando (à esquerda) e quadro de energia no poste (à direita)

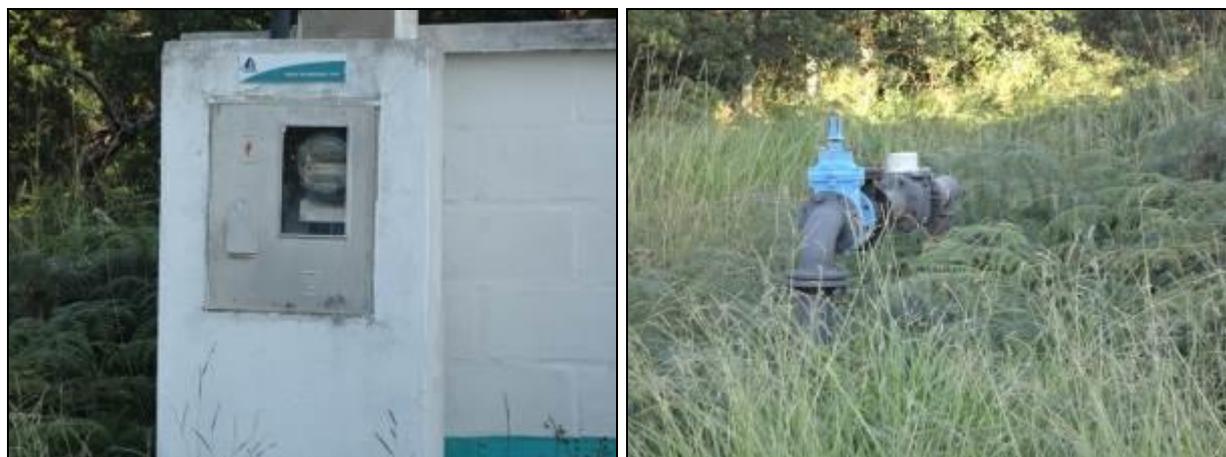
- OBS: Desprovido de cadeado.
- 14) A casa de comando está devidamente protegida? Sim (x) Não ()
- 15) As condições gerais podem ser consideradas?
- Péssimas 0-2 () Ruins 3-4 () Satisfatórias 5-7 (x) Excelentes 8-10 ()

Figura 363- Quadro de energia (à esquerda) e Poço Palmeiras (à direita)

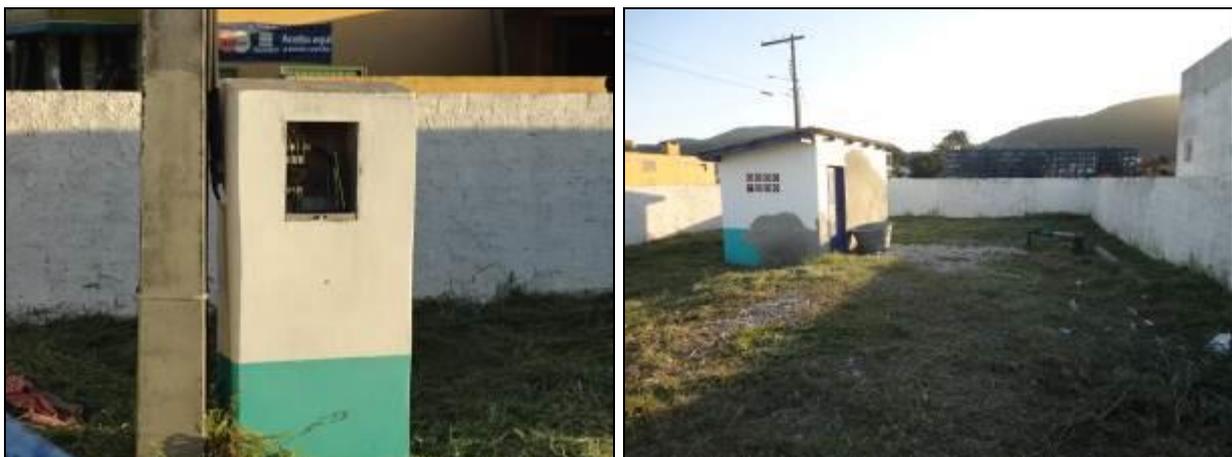
Figura 368- Quadro do relógio sem tampa (à esquerda) e Poço Ciro (à direita)

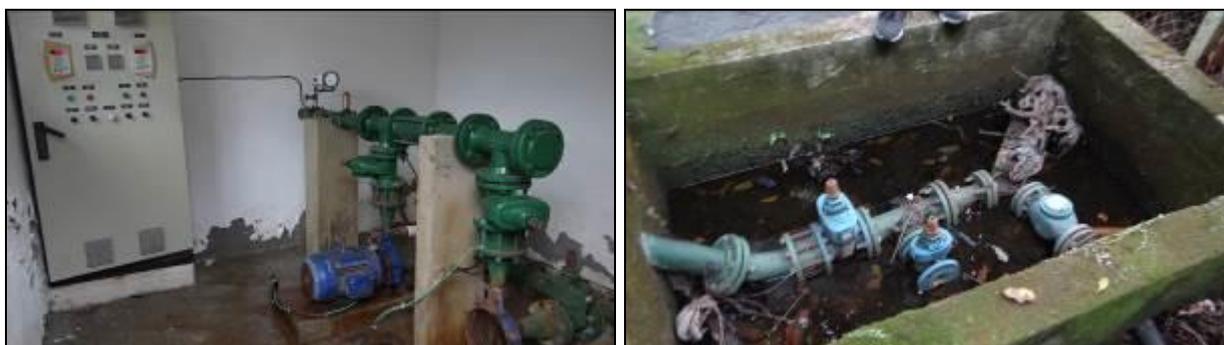
Obs.: Local abandonado. Com bastante vazamento.

Figura 372- Vista interna com a bomba e o quadro de comando (à esquerda) e válvulas externas (à direita)

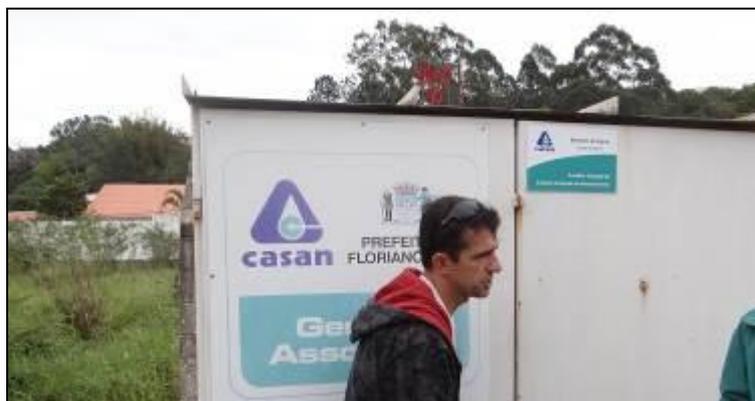
Obs.: Havia uma torneira com vazamento.

Figura 375- Vista geral do Booster Cacupé SC 401

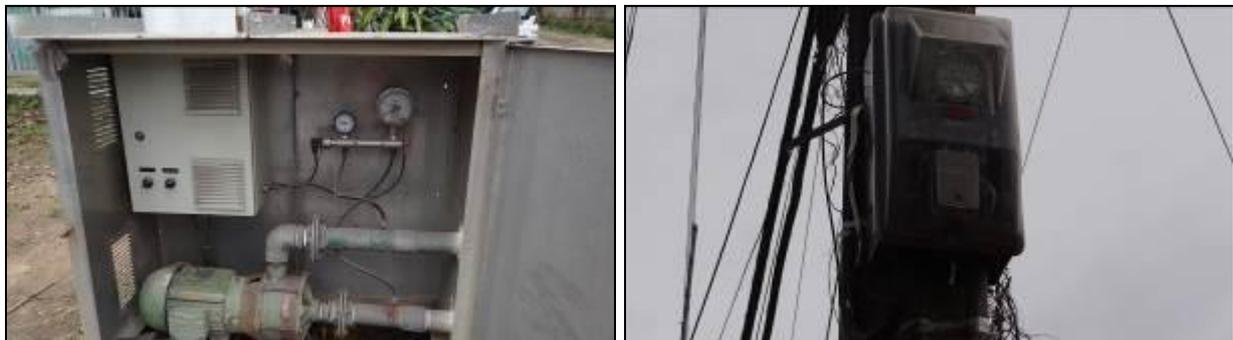
Obs.: Com vazamento no selo mecânico (borracha da válvula).

Figura 379- Vista interna com a bomba e quadro de comando (à esquerda) e quadro de energia (à direita)

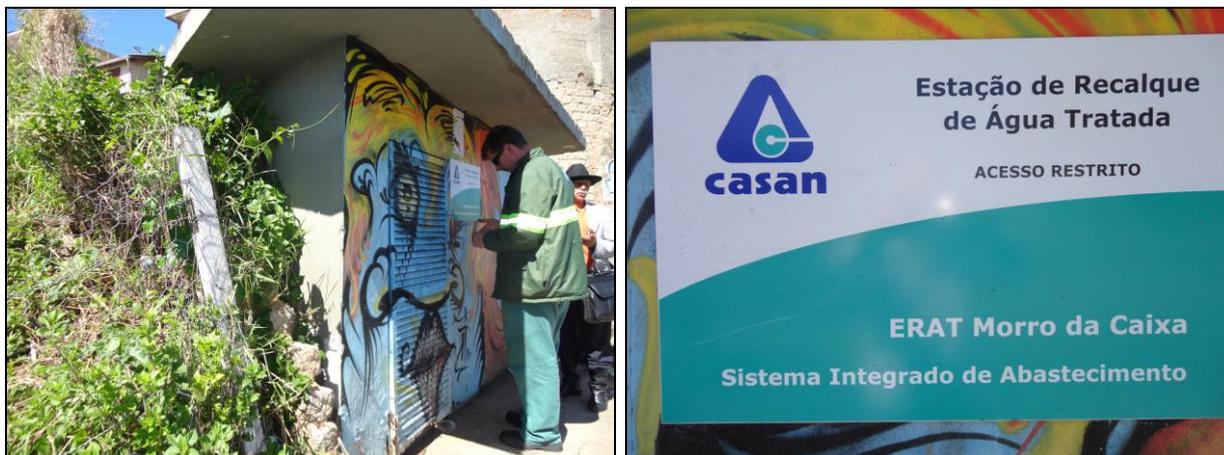
Obs.: Estrutura completamente pichada.

Figura 383- Vista externa do Booster Morro da Caixa com placa de identificação

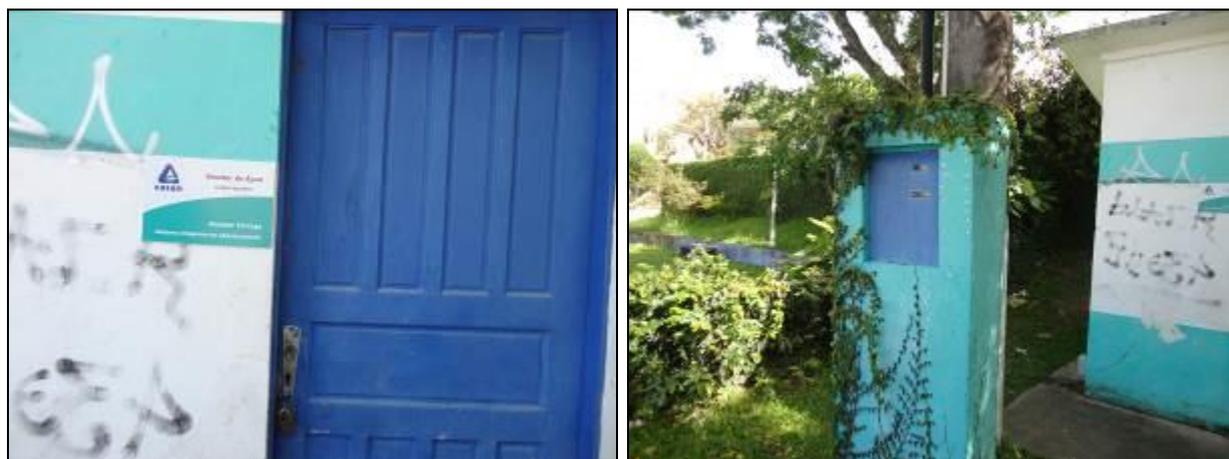
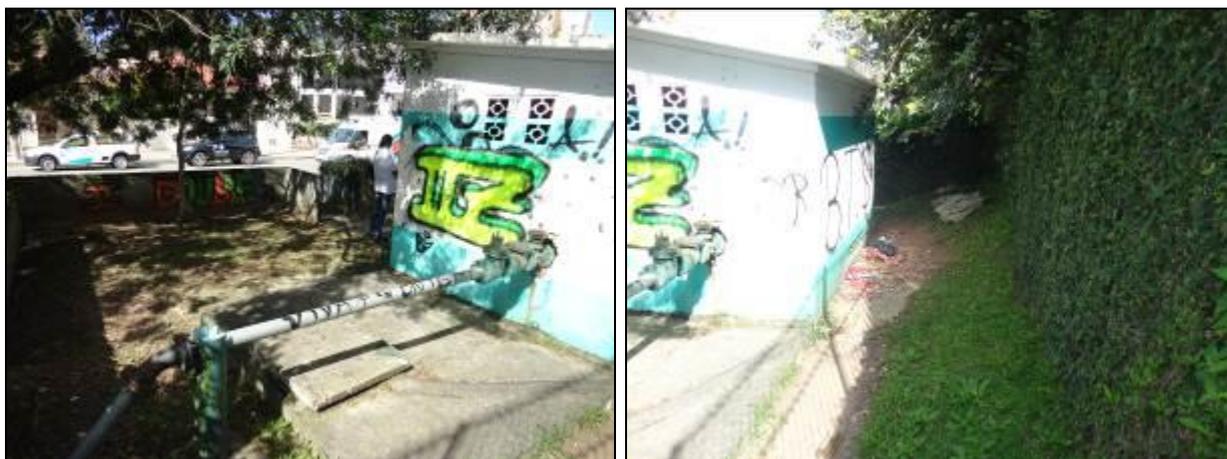
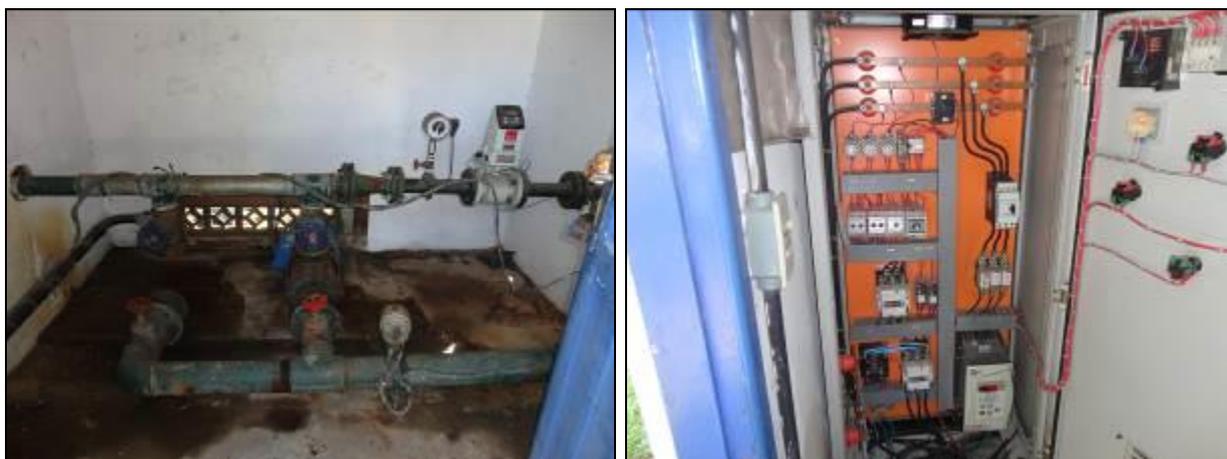
Obs.: Área apresenta muros baixos mas está sem portão, completamente desprotegida. Local onde circulam pessoas estranhas.

Obs.: Área é local onde ficam moradores de rua. Moradores reclamam da falta de cuidados na área. Estrutura pichada.

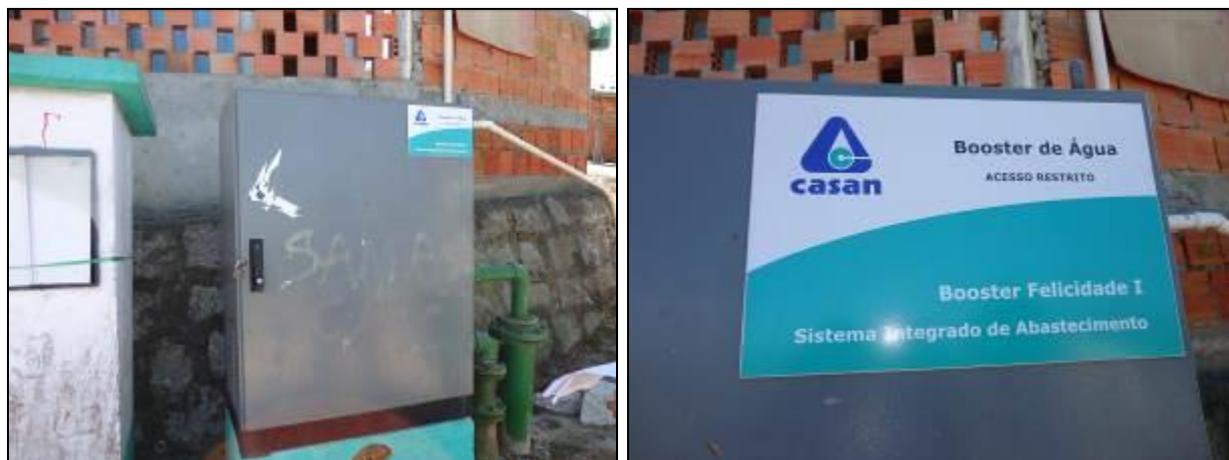
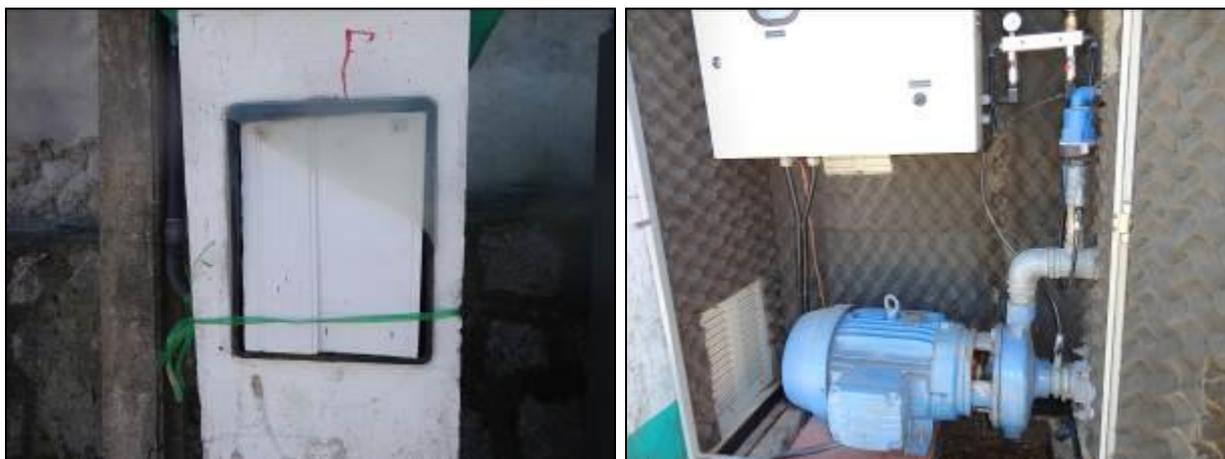
Obs.: Booster na calçada.

Obs.: Preso somente com uma fita.

Obs.: Apresenta vazamentos.

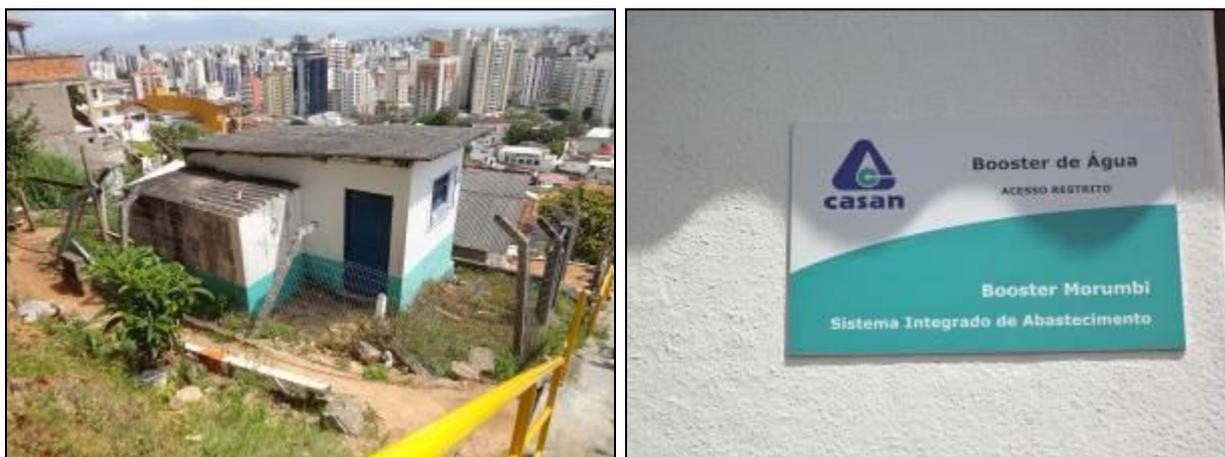
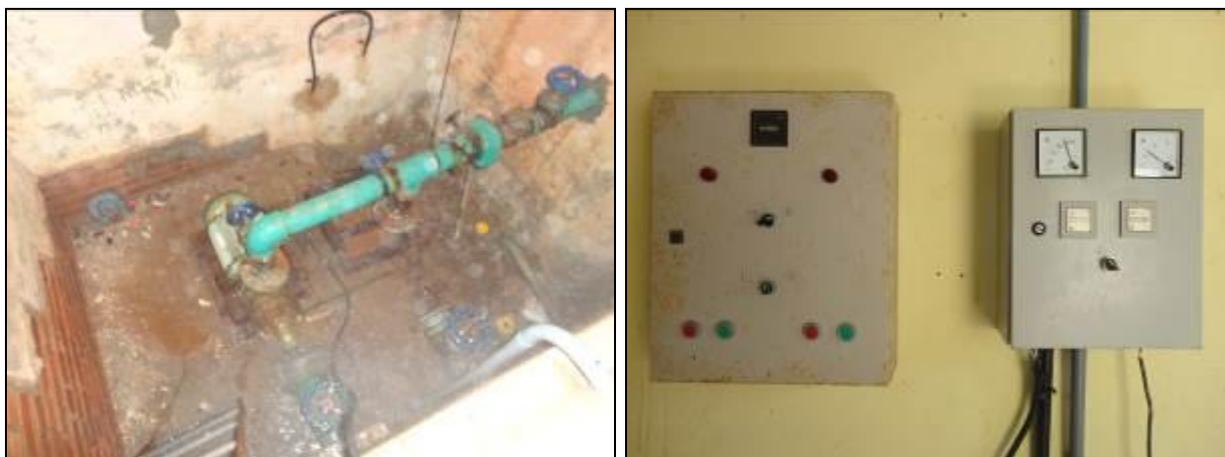
- 9) Em operação no ato da Vistoria? Sim (x) Não () _____
- 10) A ERA encontra-se devidamente isolada? Sim (x) Não () Obs.: Cerca danificada e o portão encontra-se desprovido de cadeado.
- 11) A ERA encontra-se devidamente identificada? Sim (x) Não ()
- 12) Existe placa de restrição de acesso? Sim (x) Não ()
- 13) O relógio/medidor de energia estão devidamente protegidos? Sim () Não (x)
Obs.: Desprovido de cadeado.
- 14) A casa de comando está devidamente protegida? Sim (x) Não ()
- 15) As condições gerais podem ser consideradas?
- Péssimas 0-2 (x) Ruins 3-4 () Satisfatórias 5-7 () Excelentes 8-10 ()

Obs.: Estrutura encontra-se completamente danificada, com muitas rachaduras. Há um grande vazamento, que está comprometendo o muro da casa vizinha.

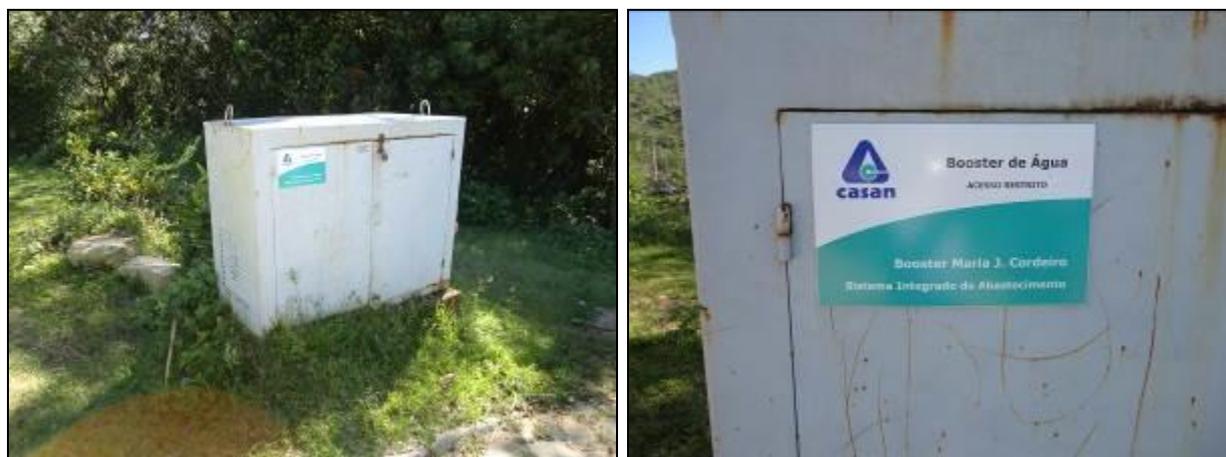
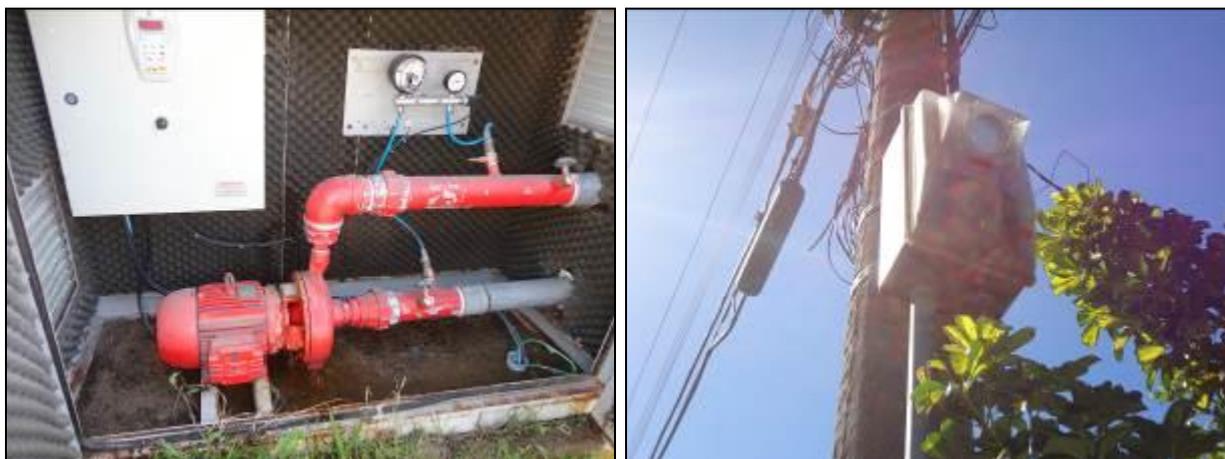
Obs.: Apresenta vazamento há muito tempo, segundo morador local.

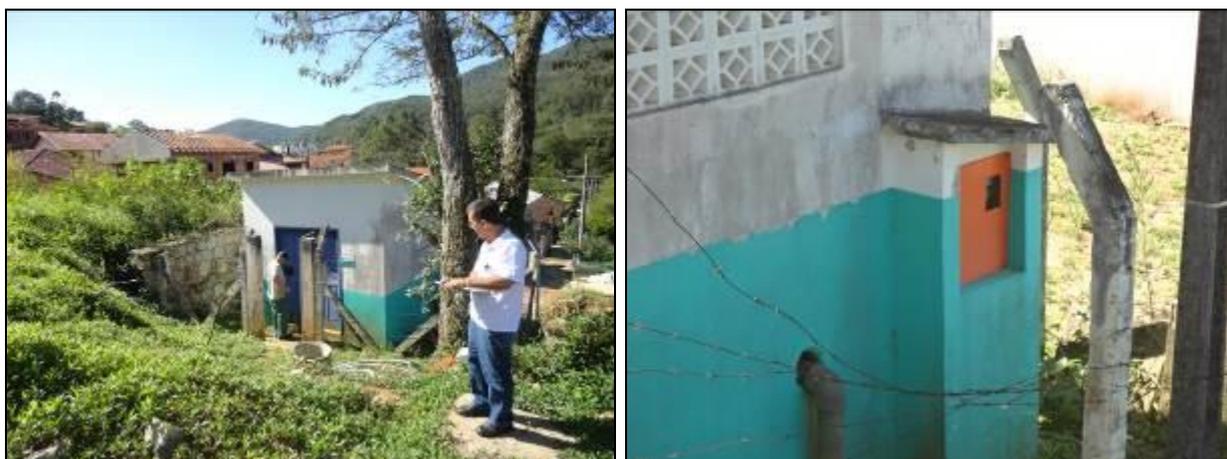
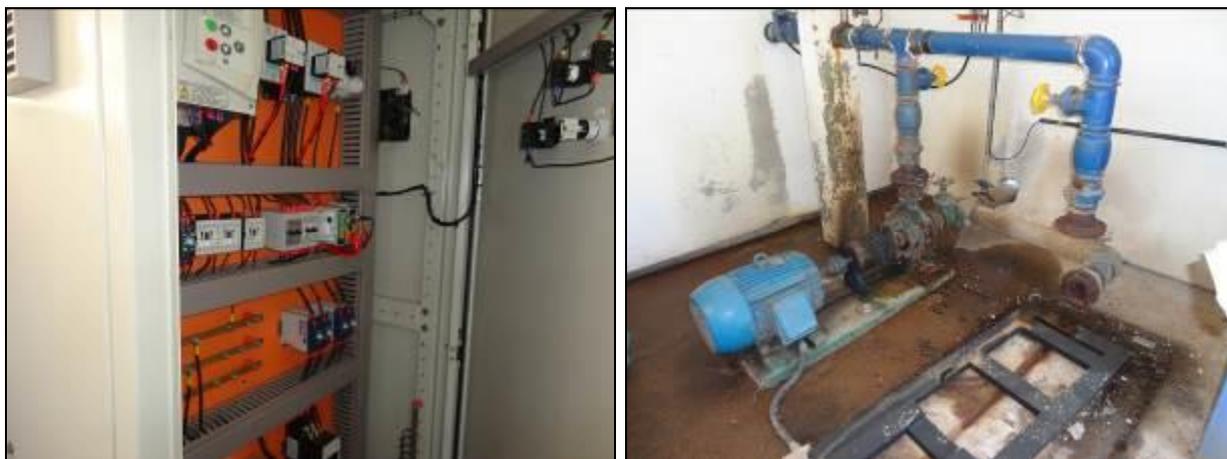
Obs.: Área abandonada, com cerca degradada

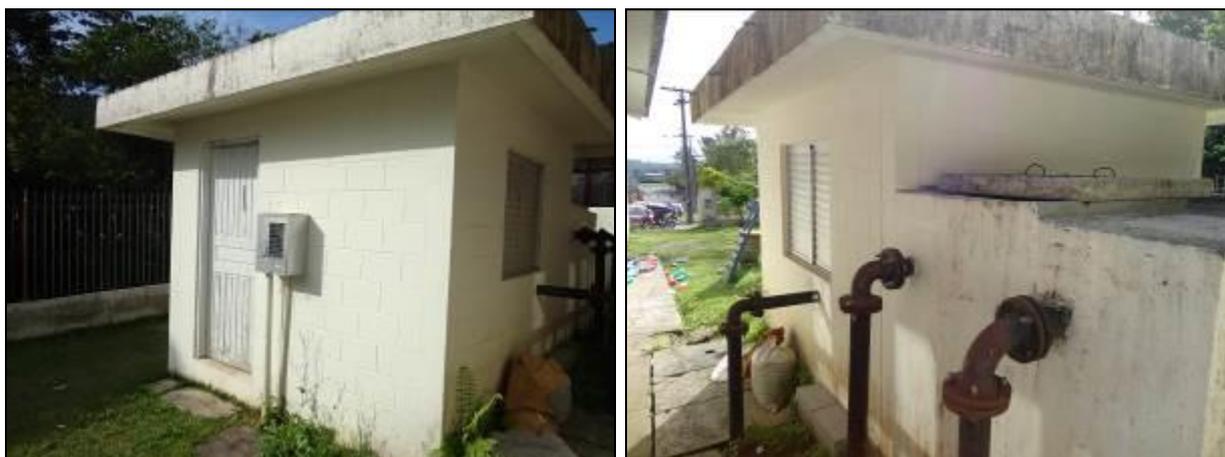
Figura 424- Vista geral da área do Booster

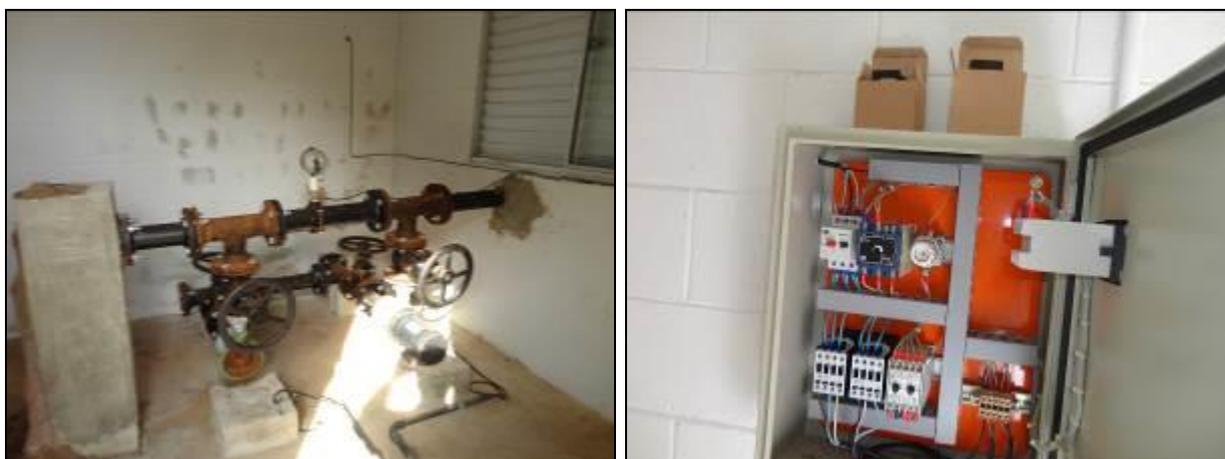
Figura 425- Bomba (à esquerda) e quadro de comando (à direita)

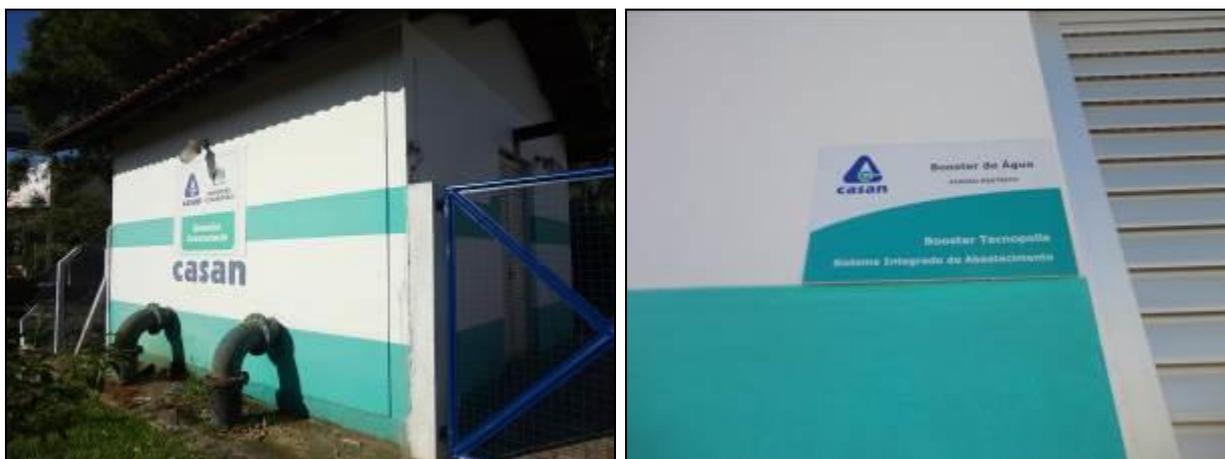
Péssimas 0-2 () Ruins 3-4 (x) Satisfatórias 5-7 () Excelentes 8-10 ()

Obs.: Apresenta vazamento nas bombas.

Figura 426- Vista geral do Booster com placa de identificação

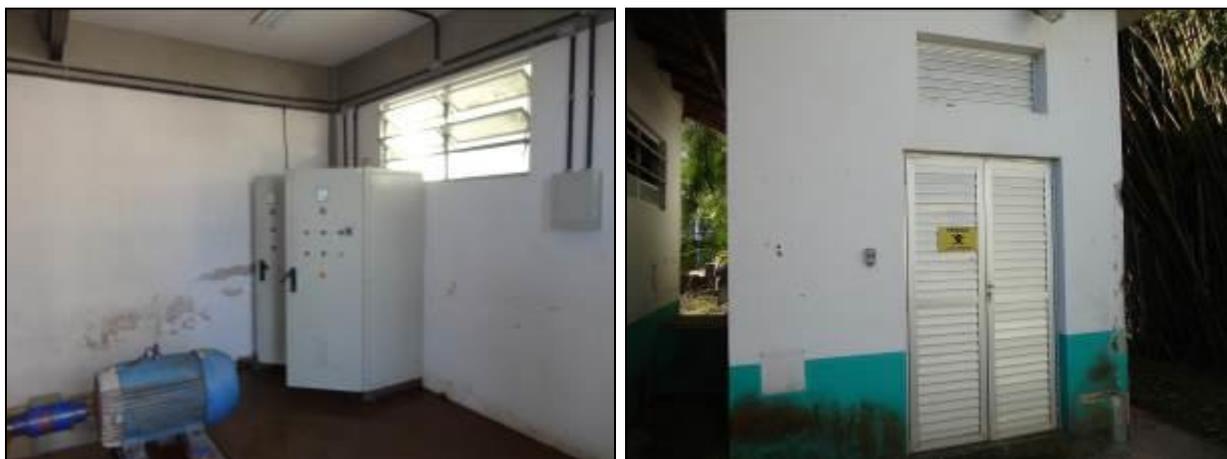
Figura 428- Quadro de comando

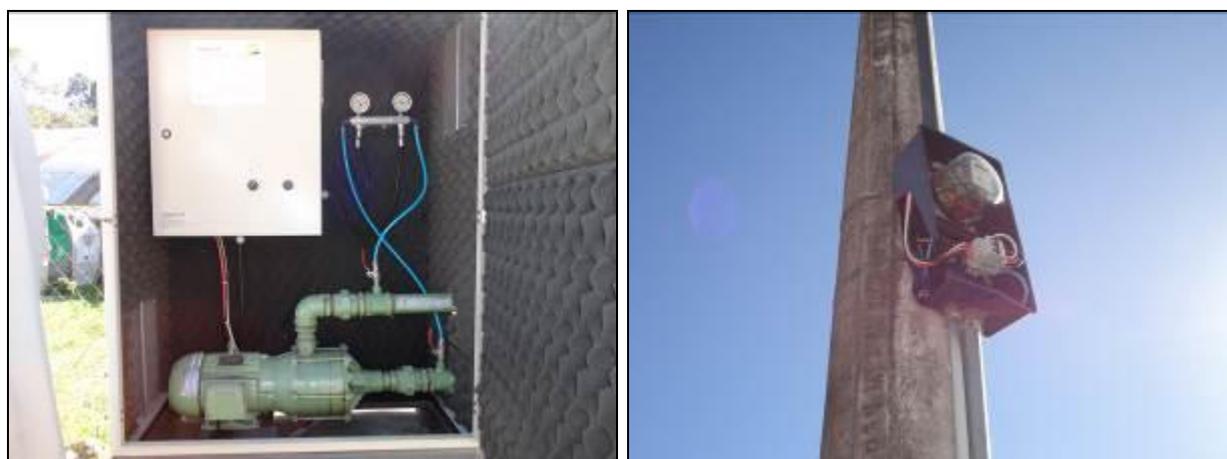
OBS: Quadro de energia degradado.

Figura 430- Vista interna com bomba e quadro de comando (à esquerda) e quadro de energia no poste (à direita)

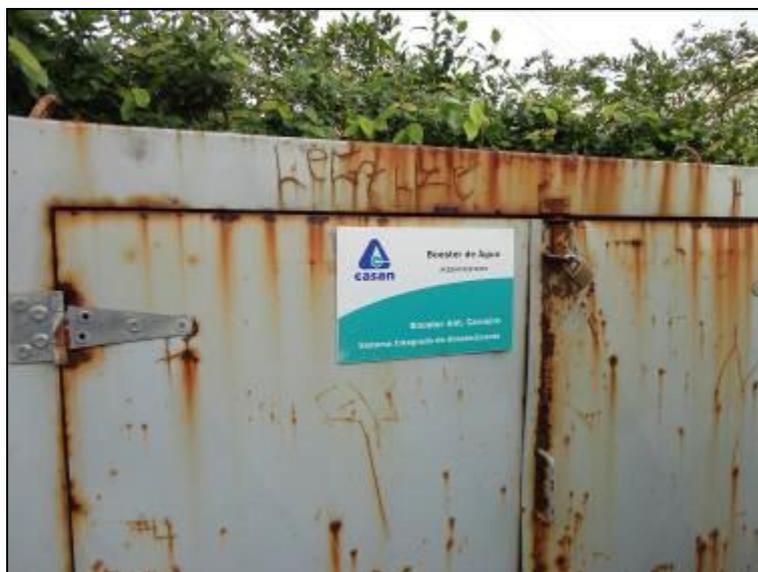
Obs.: Estrutura enferrujada.

Figura 438- Estrutura enferrujada e placa de identificação

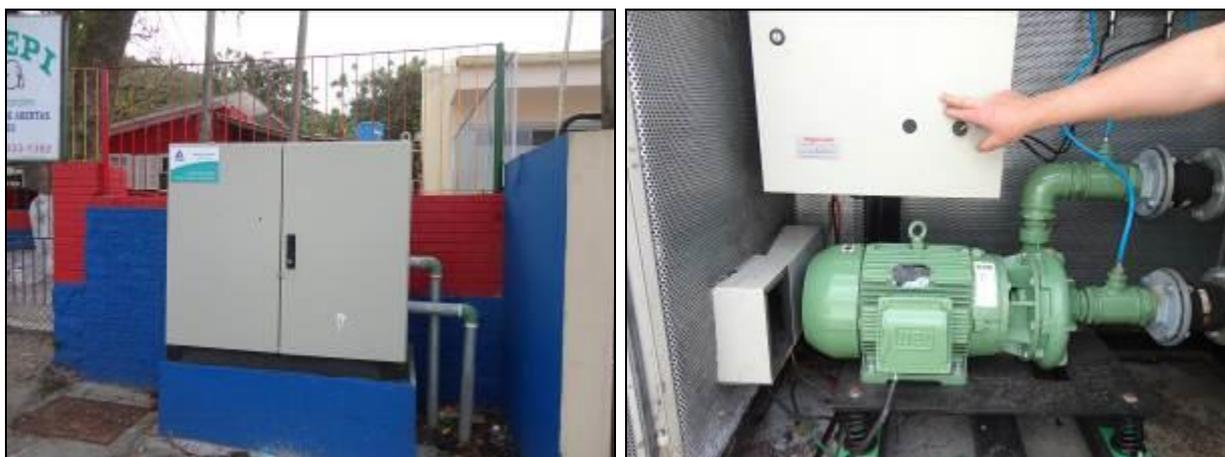
Obs.: Booster novo inoperante.

Figura 452- Vista externa e interna do Booster Alvaro Ramos

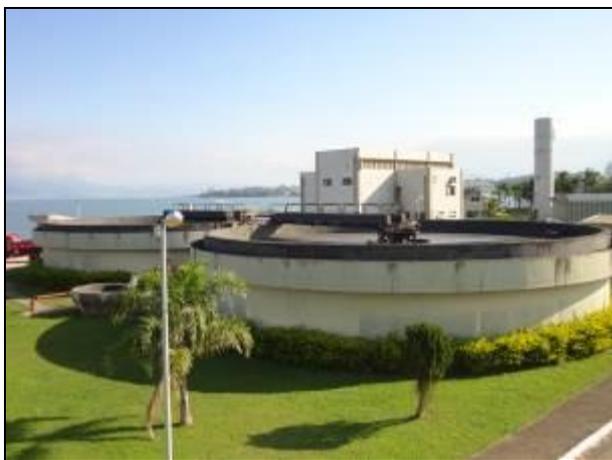
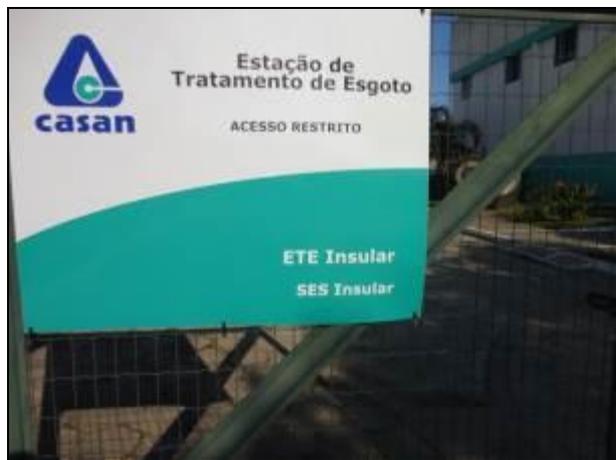
Figura 455 – Estação de Tratamento de Esgoto Insular e placa de identificação (Acompanhamento)

2) A ETE possui licenciamento AMBIENTAL para funcionamento (Resolução CONAMA 237/1997 – Anexo 1)? Sim () Não (x)

RECOMENDAÇÃO 79. Apresentar processo de licenciamento (Averiguar resposta da Inicial)
