RELATÓRIO DE ACOMPANHAMENTO GEFIS Nº 018/2013

Assunto: Fiscalização de ACOMPANHAMENTO dos Serviços de Saneamento Básico

Referência: Processo AGESAN 000176/2012 e Relatório GEFIS 044/2012

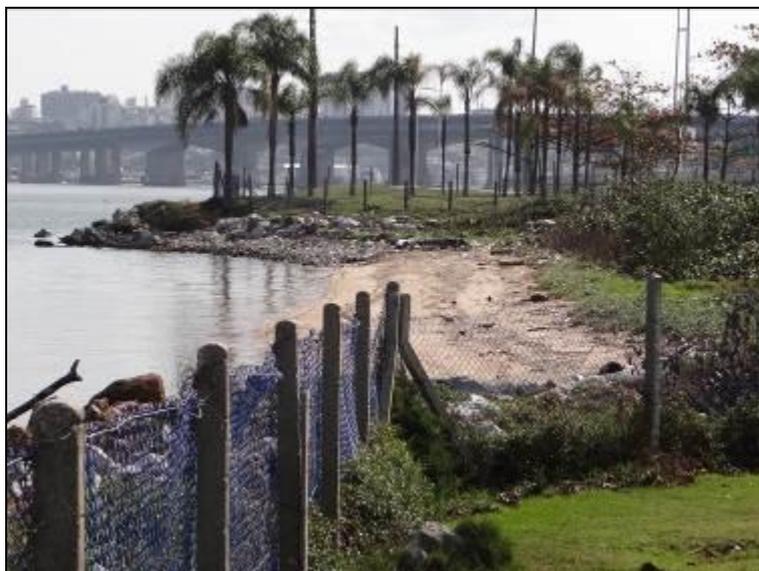
Figura 456 - Área de entorno às margens da Baía Sul com acúmulo de lixo e sujeira em geral (Inicial)

RECOMENDAÇÃO 80. Deverá ser revisto o cercamento providenciando o conserto de buracos existentes. Adotar ou solicitar providências para limpeza do entorno.

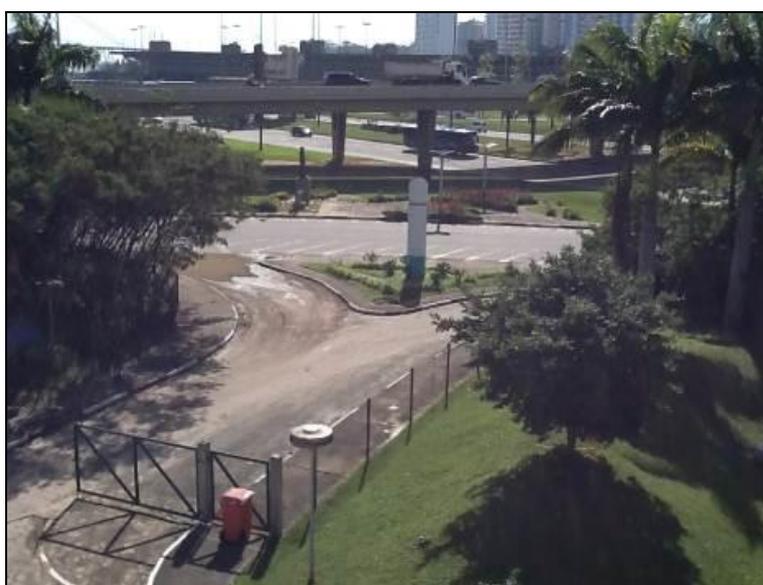
13) O acesso à ETE está em boas condições (Resolução AGESAN Nº11 Art. 42º)?
Sim () Não (x)

Figura 457 - Acesso com muitos buracos (Inicial)

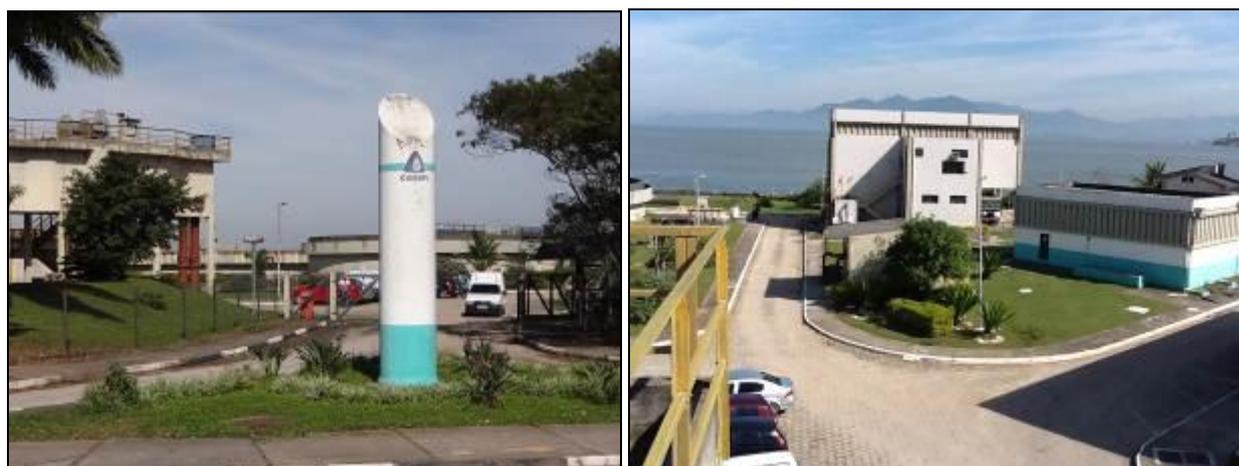
Figura 458 - Acesso e pátio interno da ETE (Inicial)

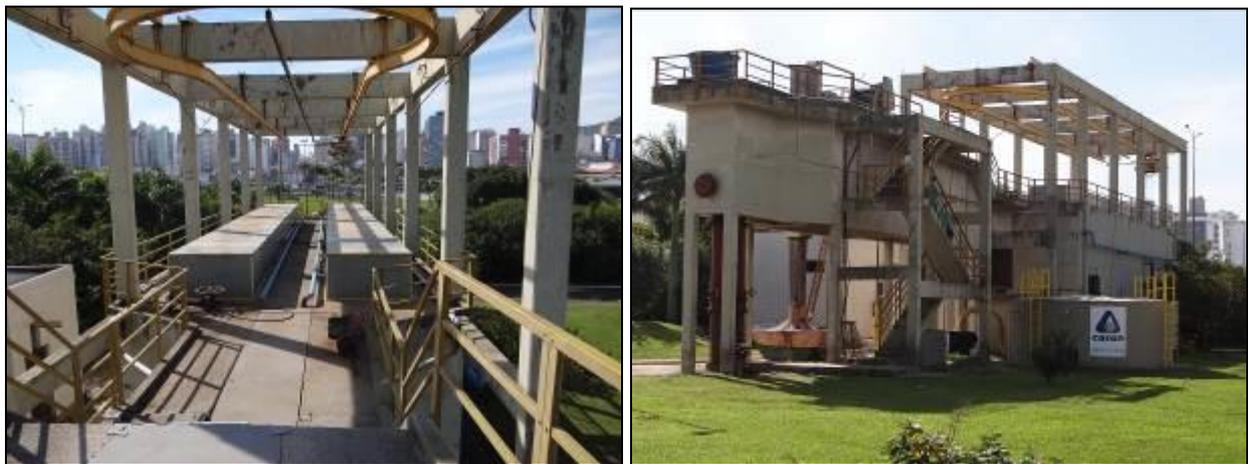
Figura 461 - Estruturas da área de recepção do EB (Inicial)

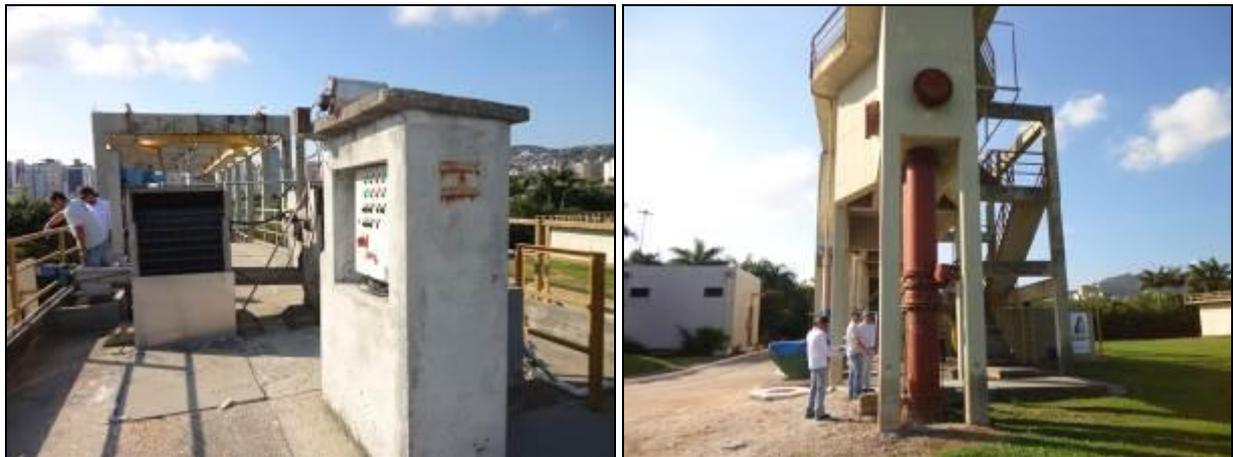
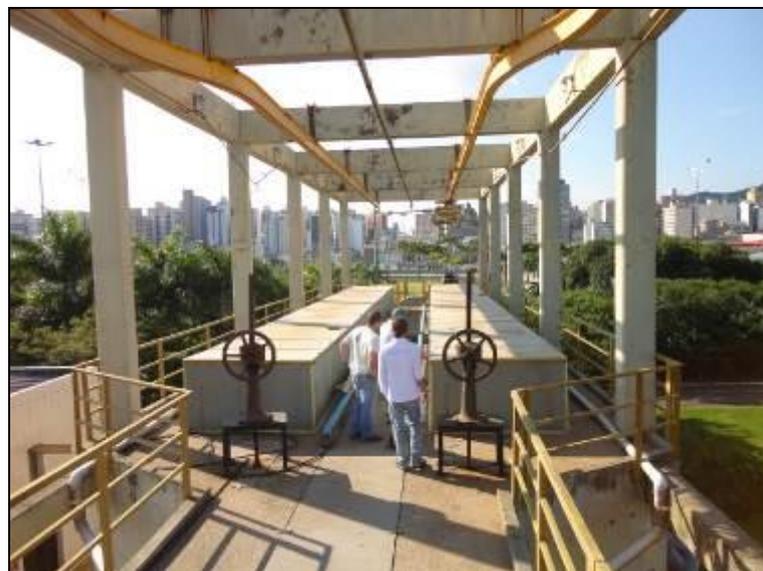
18) As tubulações de chegada do esgoto bruto (EB) apresentam bom estado de conservação (Resolução AGESAN N°11 Art. 42º)? Sim (x) Não ()

Figura 462 – Estruturas da área de recepção do EB (Acompanhamento)

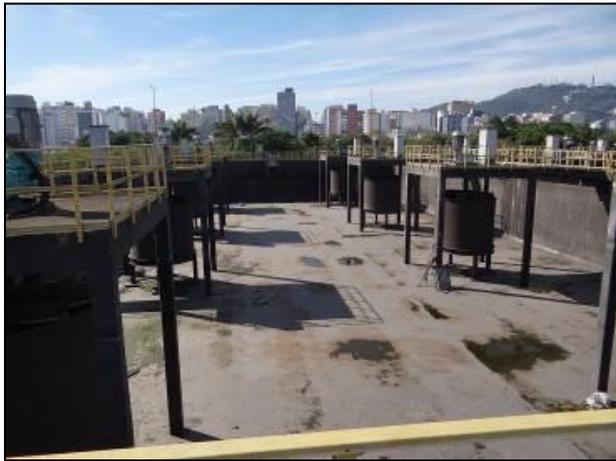
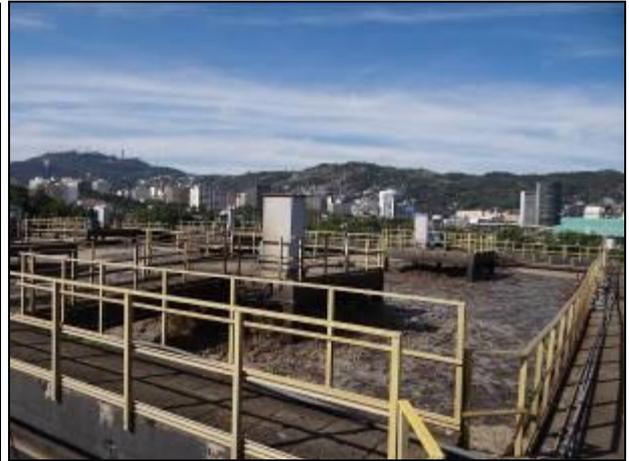
1) Uma das unidades do lodo ativado (reator) encontra-se desativada em virtude de problemas estruturais e não há previsão de reativação. Estudos estão sendo realizados neste sentido (Inicial).

Figura 469 - Unidade desativada à esquerda e em funcionamento à direita (Inicial)

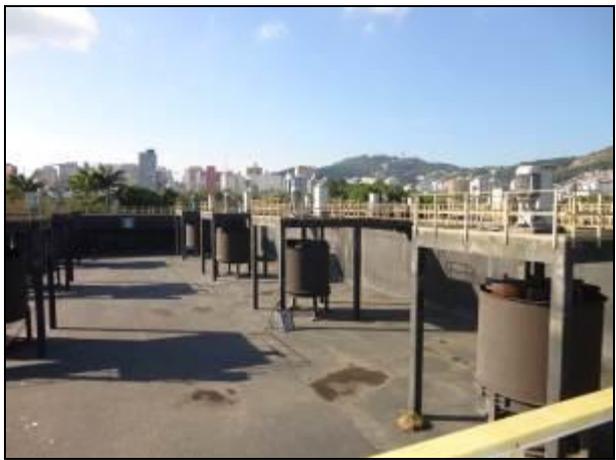
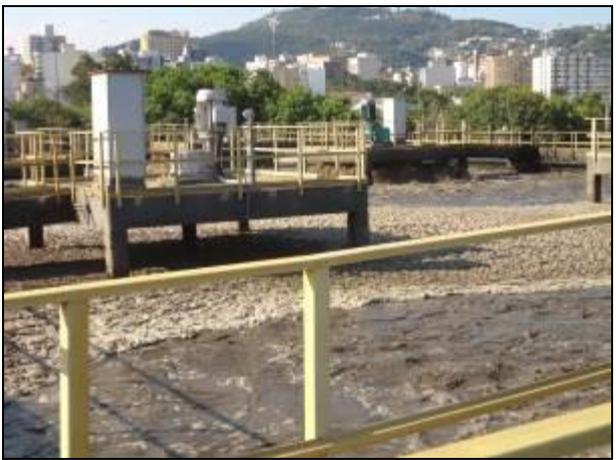
Figura 470 – Unidade desativada à esquerda e em funcionamento à direita (Acompanhamento)

1a) Equipamentos seguem desativados e sem obras de recuperação (Acompanhamento).

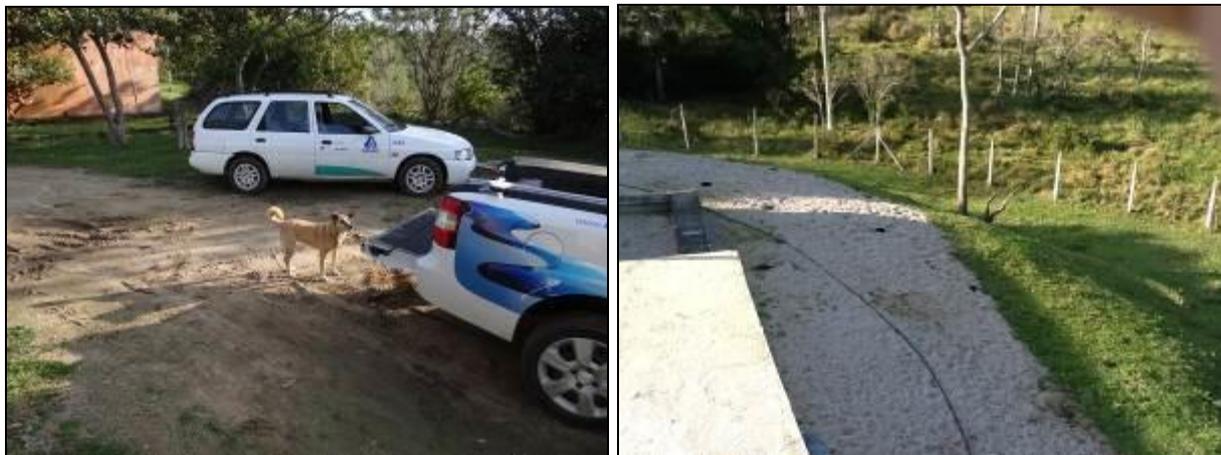
Figura 477 - A área é parcialmente cercada, portanto permite acessos indesejáveis, inclusive de animais (Inicial)

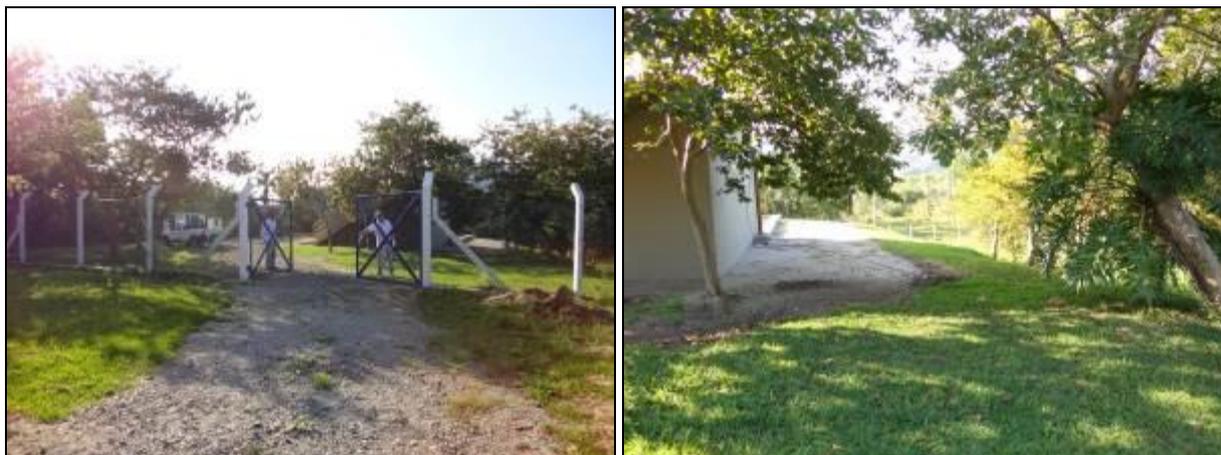
Figura 478 – A área está cercada (Acompanhamento)

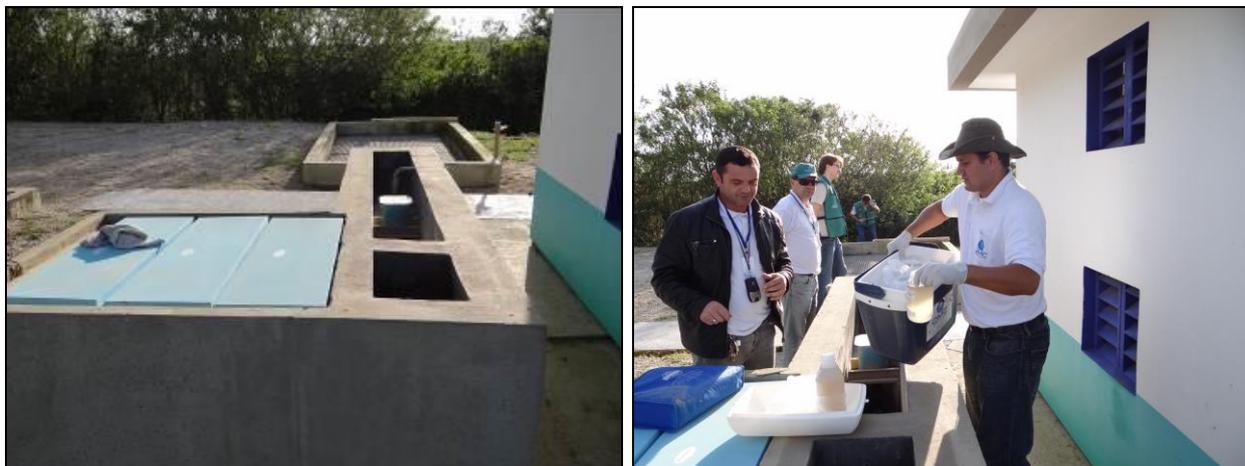
- 32) Existem EPI's adequados (Lei Federal 6.514/1977 – Art. 166º)? Sim (x) Não ()
- 33) O tipo de entrada do efluente é adequado, ou seja, submerso, evitando a exalação de maus odores? Sim () Não (x) Obs.: Não é submerso.

Figura 489 - Área de recepção dos efluentes da ETE e coleta de material para análise (Inicial)

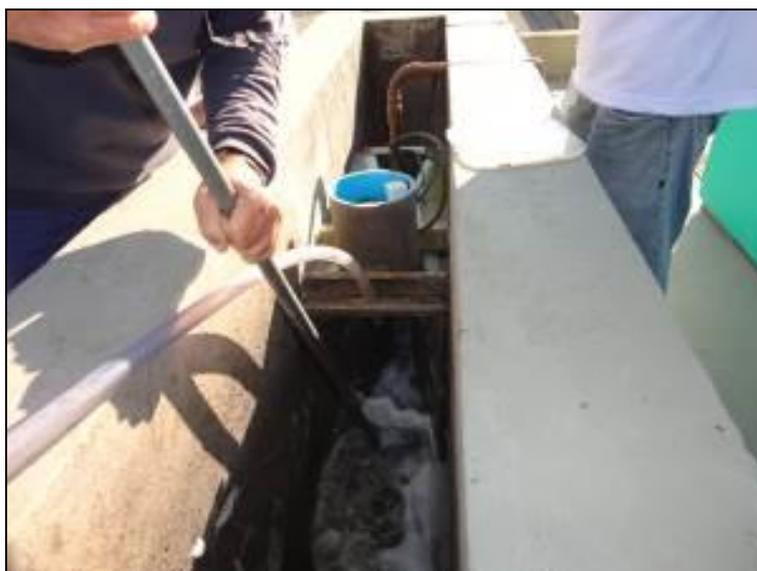
Figura 490 – Área de recepção dos efluentes da ETE (Acompanhamento)

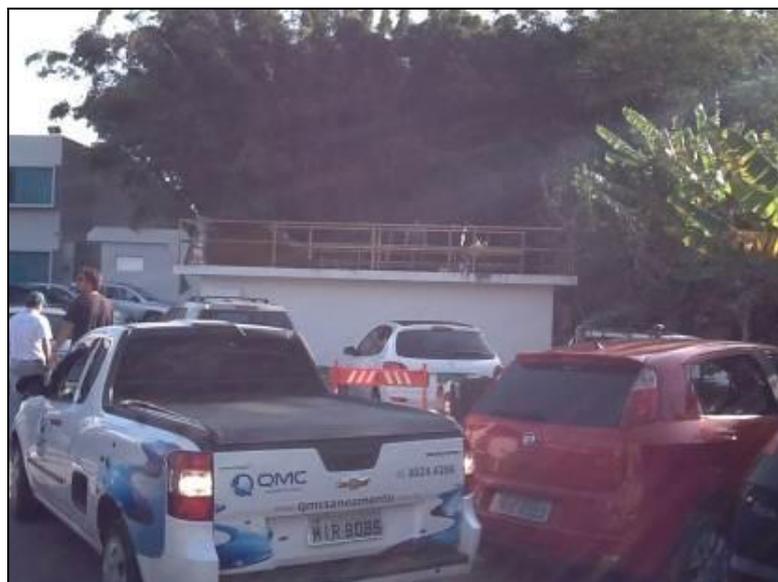
Obs.: A Estação encontra-se instalada em meio a estacionamentos e não existe qualquer isolamento, permitindo livre acesso a qualquer transeunte (Inicial)

Figura 494 - A ETE está em meio a estacionamentos e sem qualquer isolamento (Inicial)

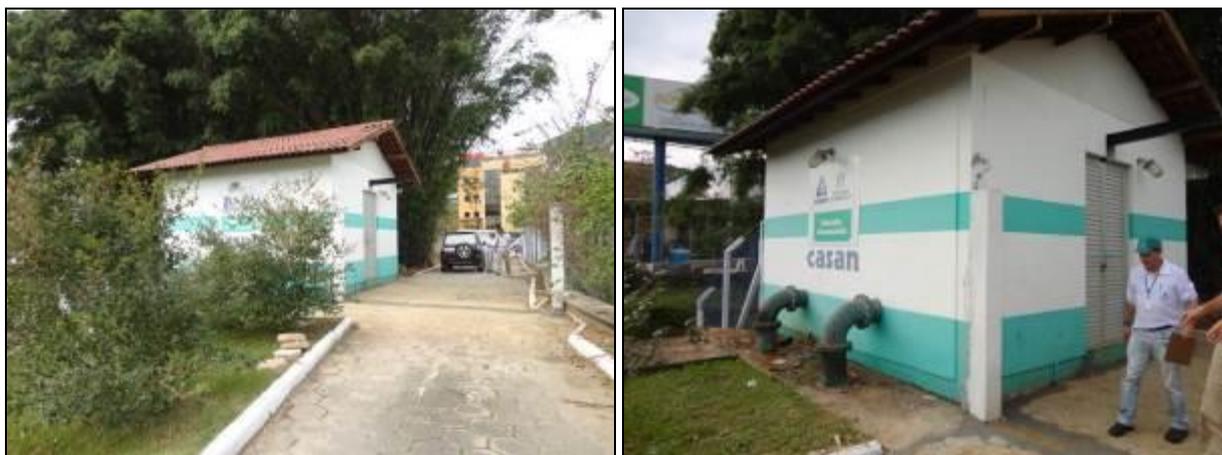
Obs.: A Unidade foi reformada e cercada (Acompanhamento)

Figura 495 – Acesso à ETE Parque Tecnológico (Acompanhamento)

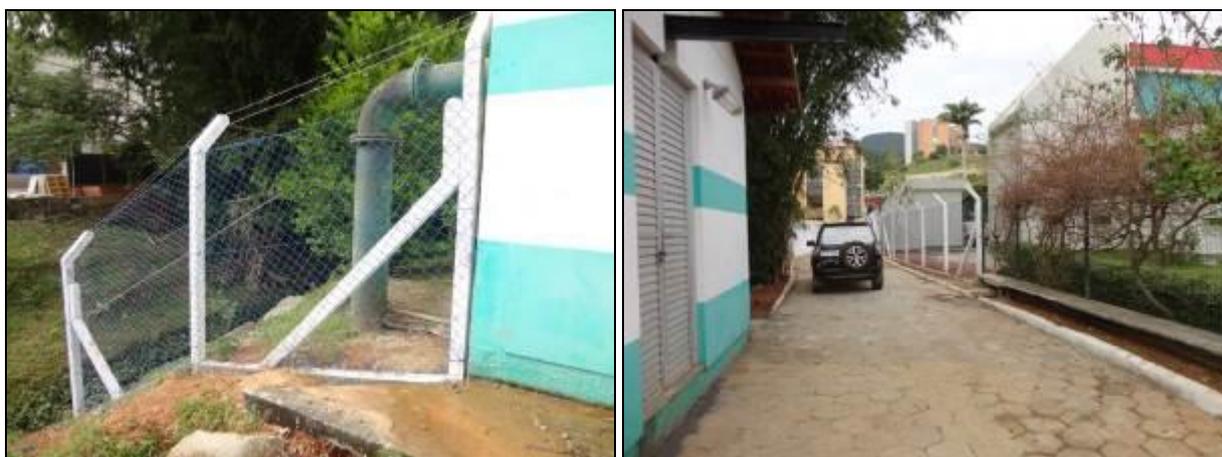
Figura 496 – Cerca da ETE (Acompanhamento)

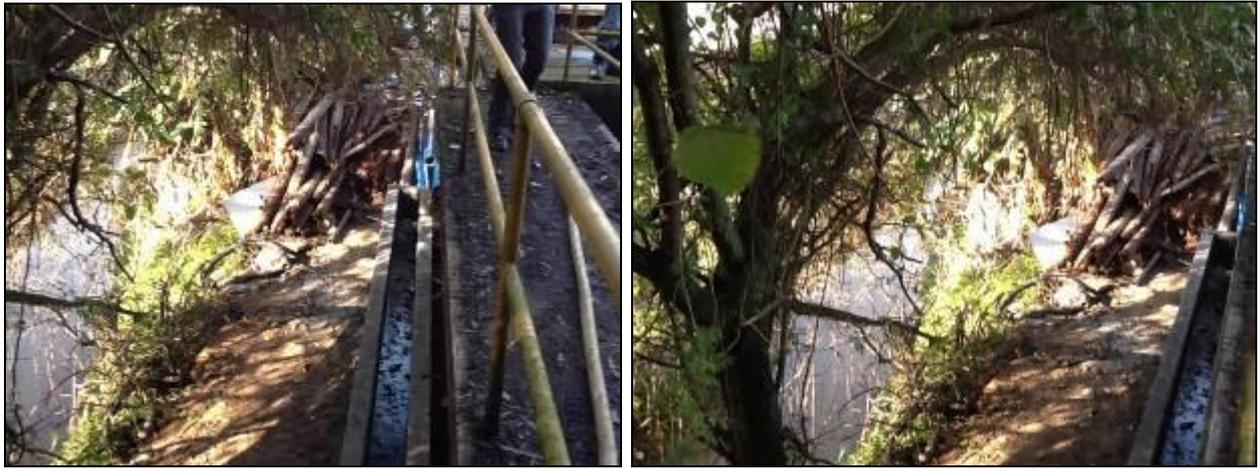
18) As tubulações de chegada do esgoto bruto (EB) apresentam bom estado de conservação (Resolução AGESAN N°11 Art. 42°)? Sim () Não (x)

Figura 499 - Estruturas em péssimas condições (Inicial)

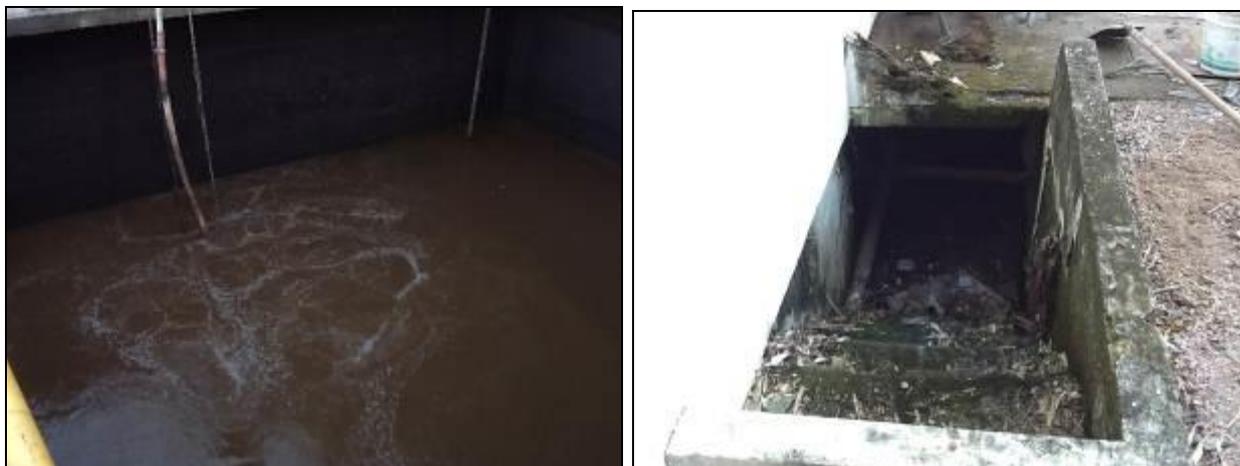
2) As áreas da ETE encontram-se em péssimas condições (Inicial)

Figura 500- Estruturas necessitando de cuidados (Inicial)

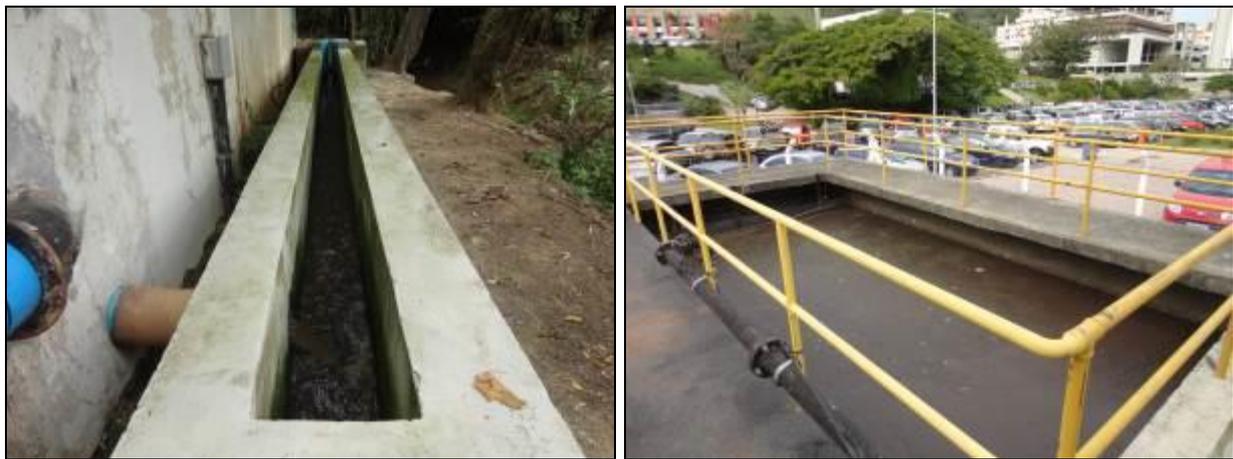
2a) Concluída reforma geral (Acompanhamento)

Figura 501 – Área do tratamento de efluentes (Acompanhamento)

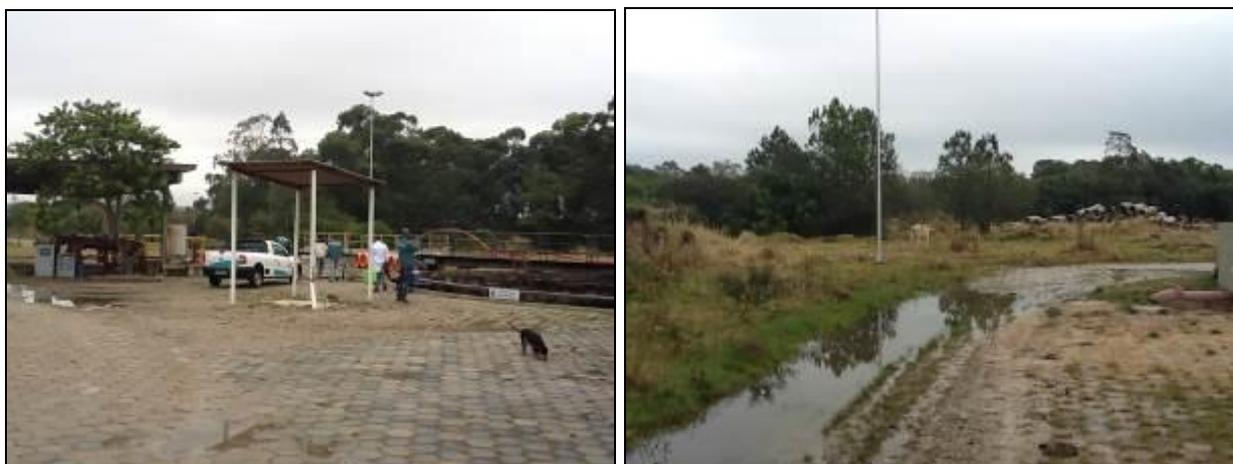
Obs.: A falta de cercamento e placas de restrição permite a circulação livre de animais (gado e cachorros). A área é infestada por fezes destes animais (Inicial)

Figura 511 - Animais circulam livremente por toda área (Inicial)

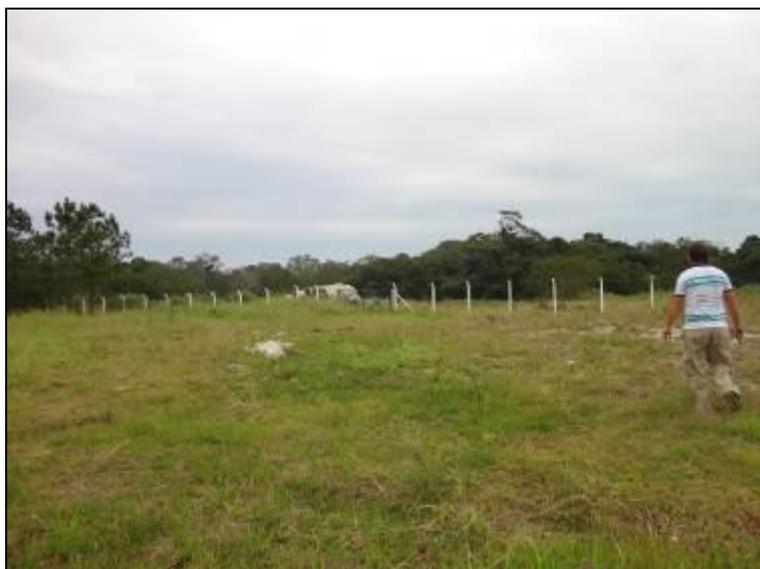
Obs: forma realizadas obras de melhorias no isolamento e identificação, mas ainda há vestígios da presença de animais (Acompanhamento)

Figura 512 – Área cercada (Acompanhamento)

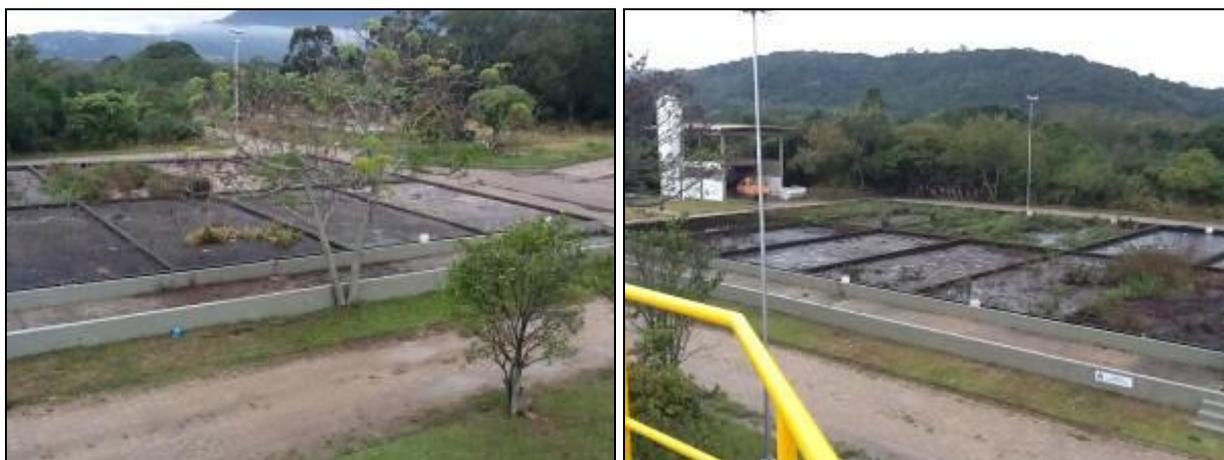
23) Existe acúmulo de material sedimentado e/ou existência de vegetação (Resolução AGESAN N°11 Art. 42°)? Sim (x) Não ()

Figura 516 - Leitos de secagem do lodo (Inicial)

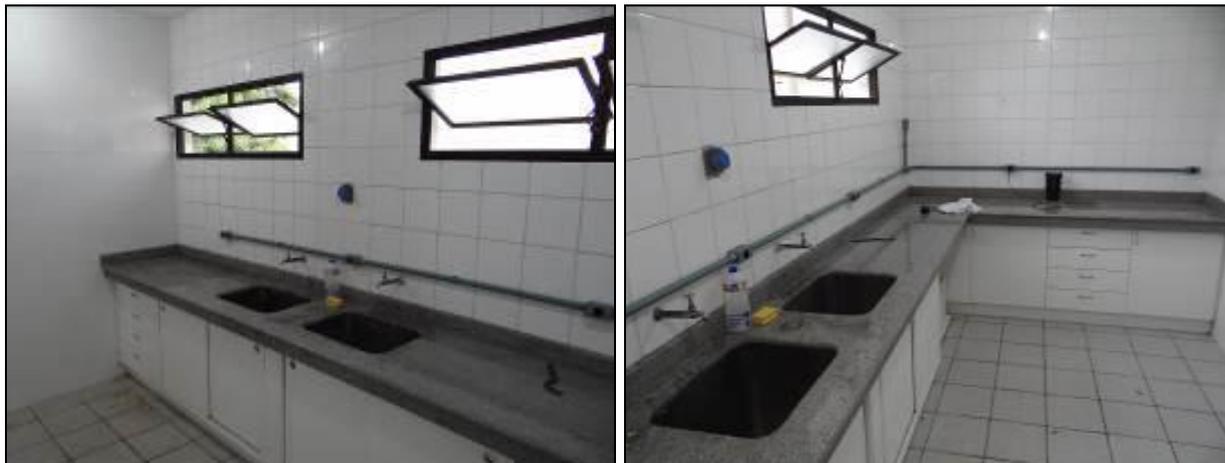
Obs.: Laboratório não funciona no local!

Figura 518 - Espaço para o Laboratório não está sendo utilizado (Inicial)

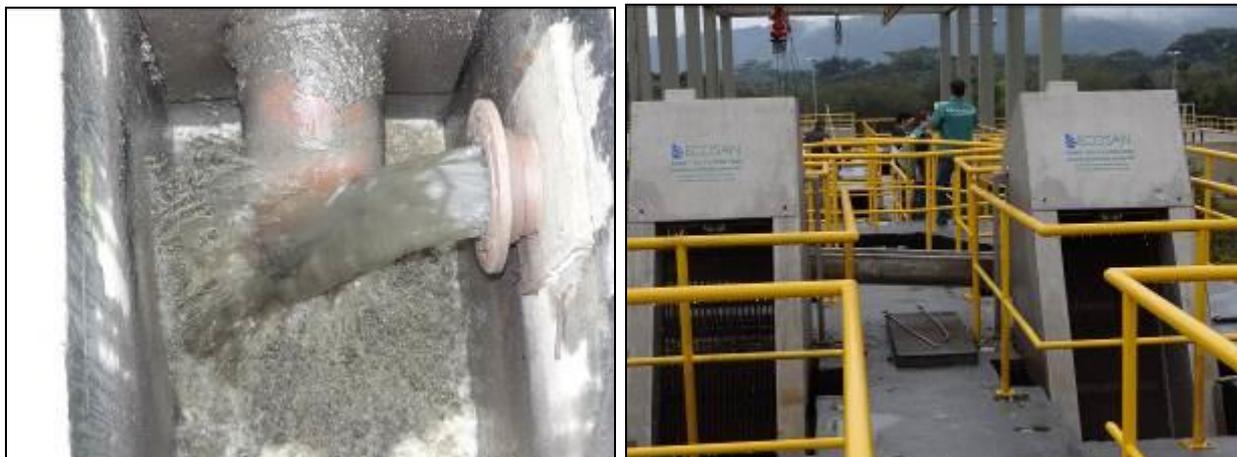
Obs.: A entrada não está afogada.

Figura 519 - Efluente bruto e área de recepção com gradeamento (Inicial)

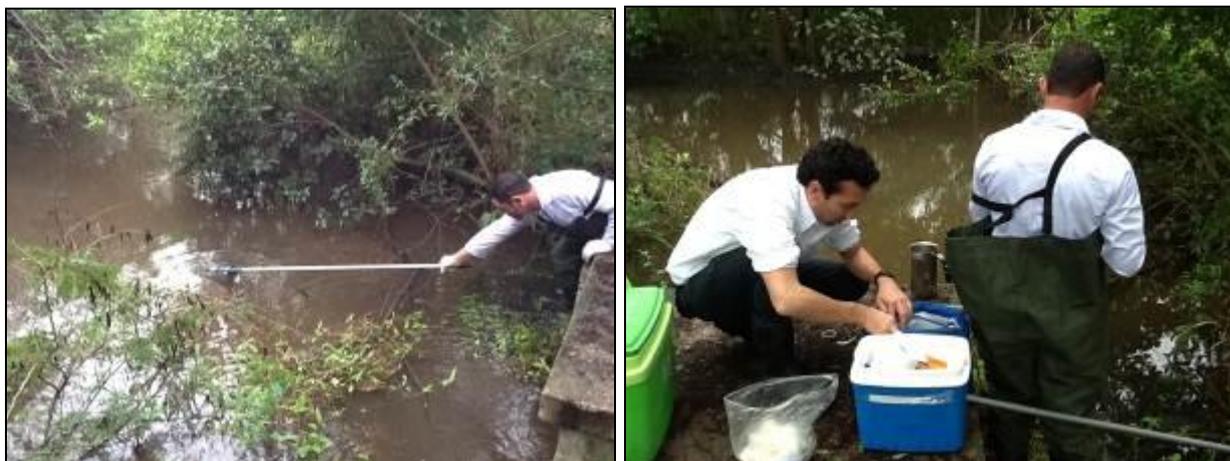
33) Onde é despejado o efluente final? Rio Papaquara, Rio do Brás e Canais do Sapiens Park. A região de recepção encontra-se em estágio avançado de assoreamento, prejudicando a adequada diluição dos efluentes.

Figura 521 - Imagens de coleta laboratorial no local de despejo do efluente final da ETE (Inicial)

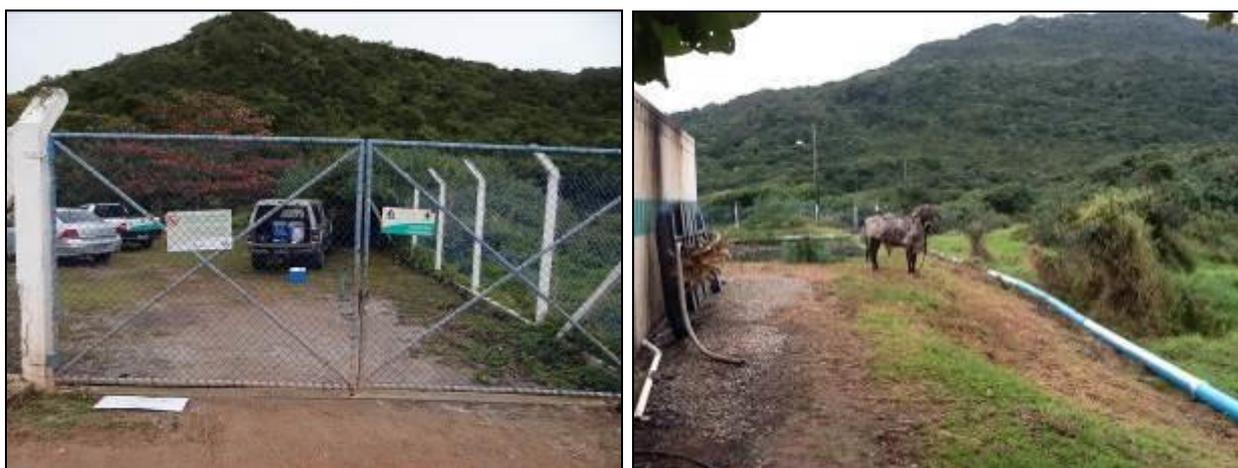
Obs.: A área dos fundos é aberta e permite a entrada de animais (gado) (Inicial)

Figura 526- Área frontal é cercada, mas os fundos não! (Inicial)

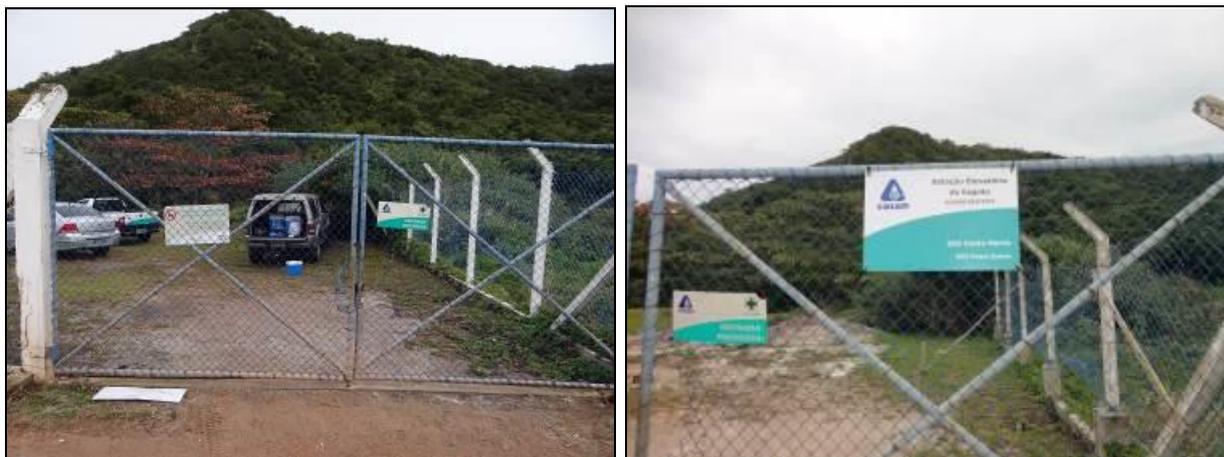
Figura 528 - Placas de identificação e controle (Inicial e Acompanhamento)

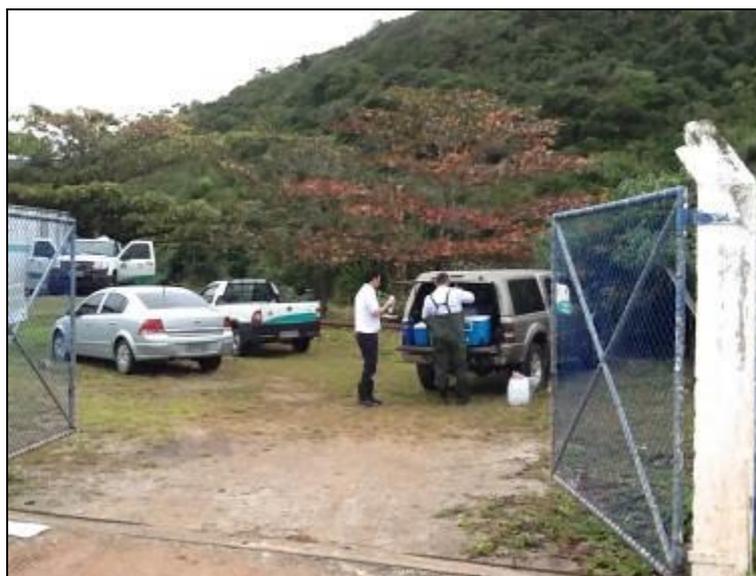
Figura 529- Acesso e pátio interno da ETE (Inicial)

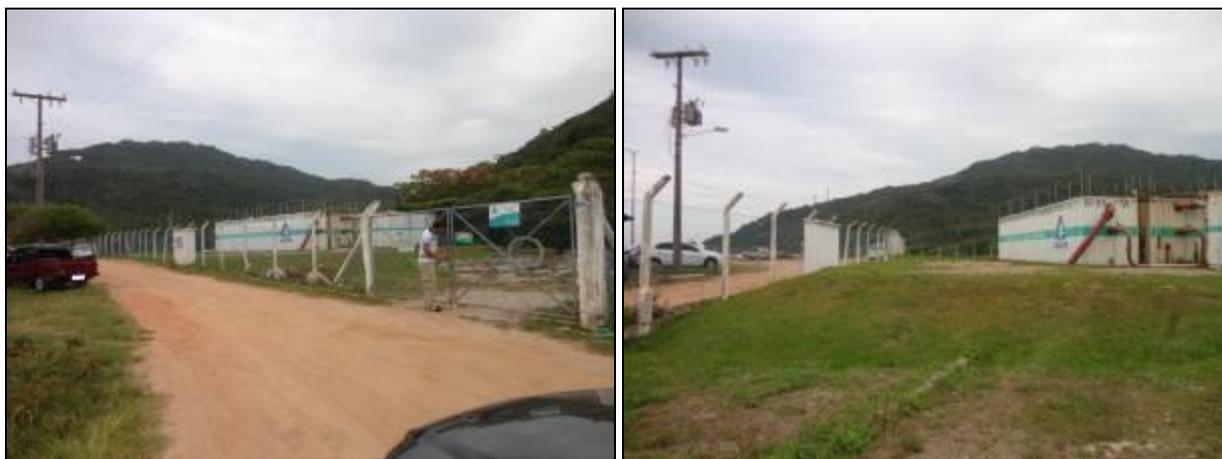
Figura 530 – Acesso e pátio interno da ETE (Acompanhamento)

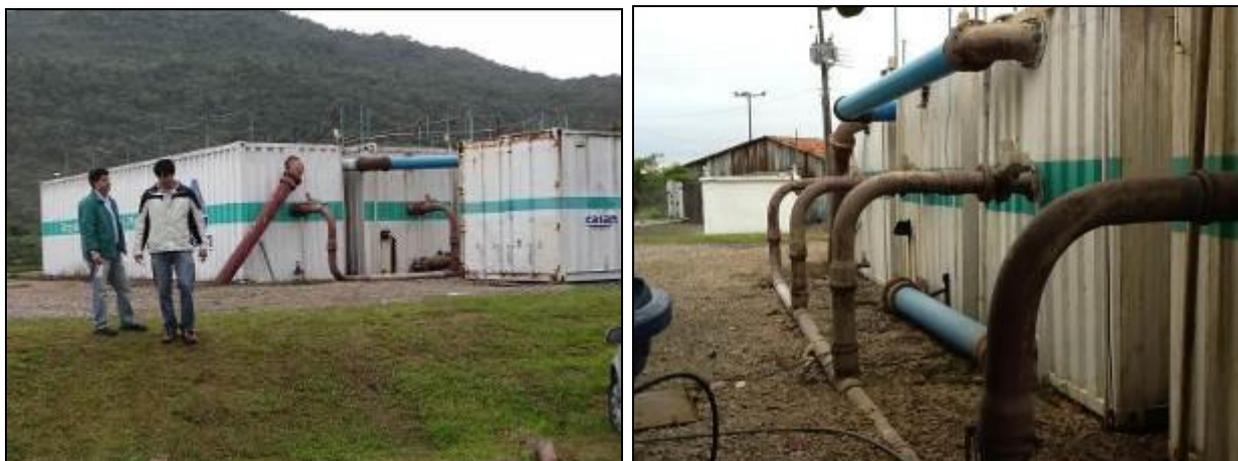
18) As tubulações de chegada do esgoto bruto (EB) apresentam bom estado de conservação (Resolução AGESAN nº 11 – Art. 42º)? Sim () Não (x)

Figura 531 - Visão geral com as tubulações de chegada em evidência (à direita) (Inicial)

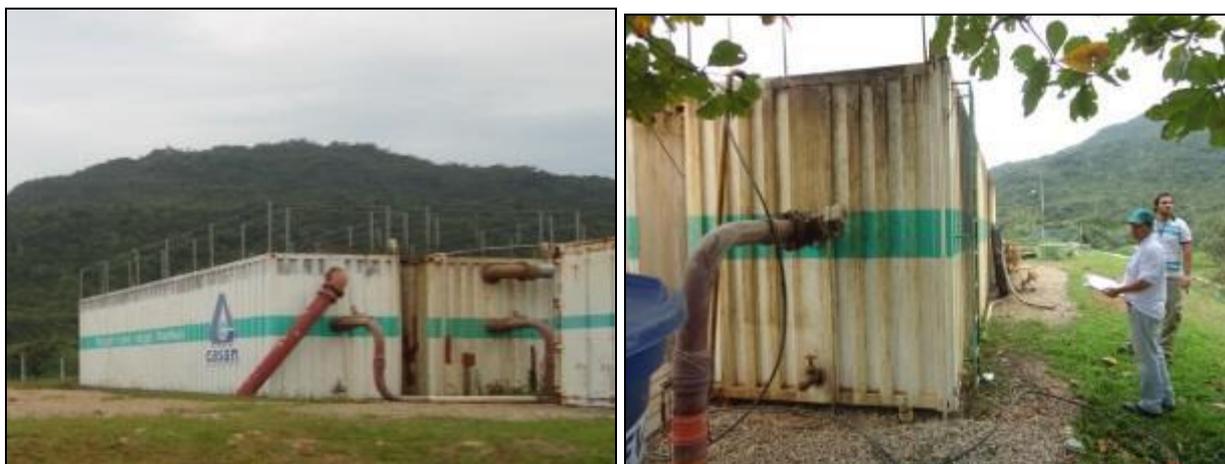
Figura 532 – Visão geral da ETE (Acompanhamento)

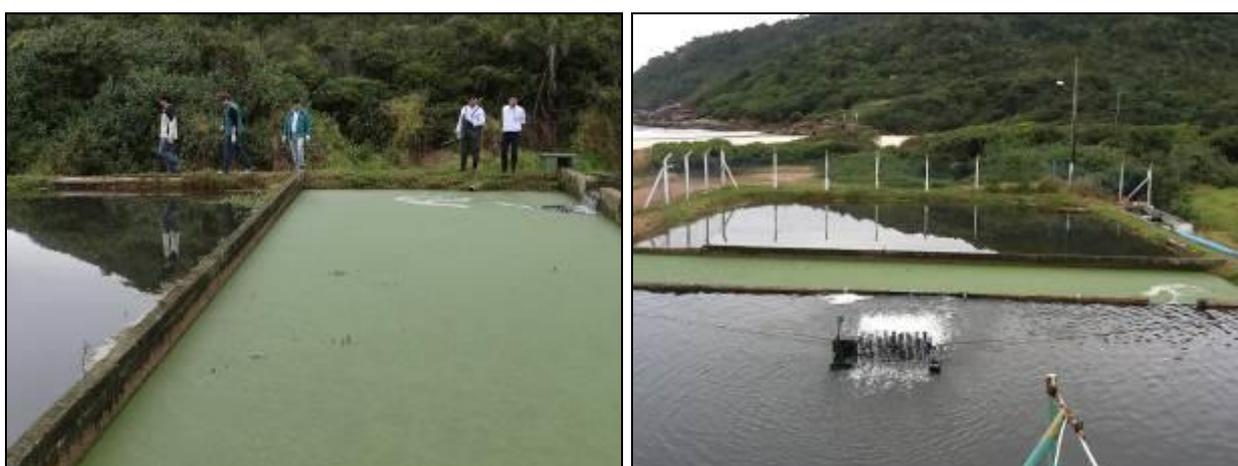
Figura 533 - Lagoas de estabilização (Inicial)

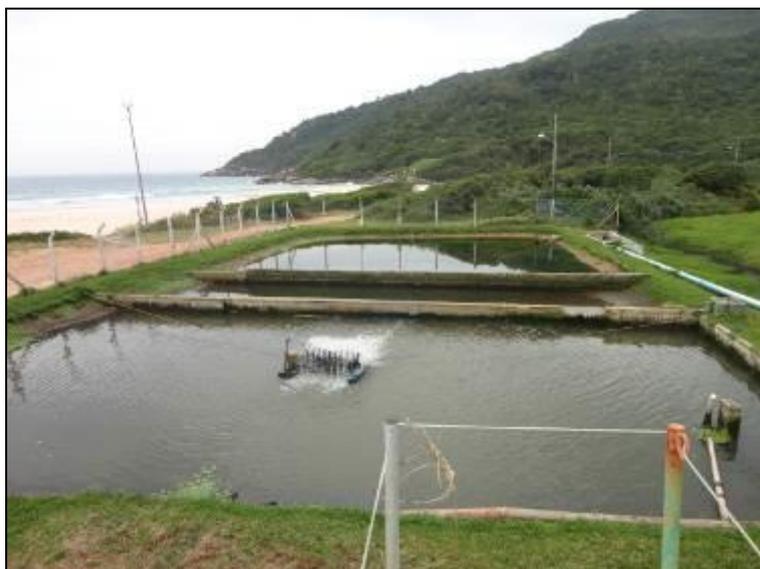
Figura 534 – Lagoas de estabilização (Acompanhamento)

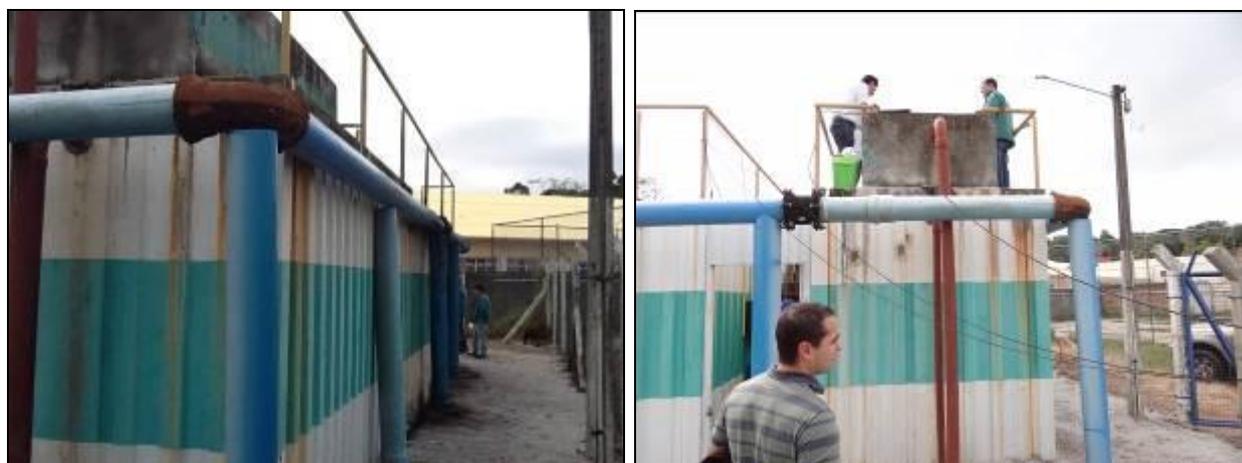
03) A área é devidamente cercada e sinalizada (NBR 12.209)? Sim (x) Não () Obs.: Mas existem buracos na grade que permitem a entrada de cães.

Figura 541 - Estação de Tratamento de Esgotos (Inicial)

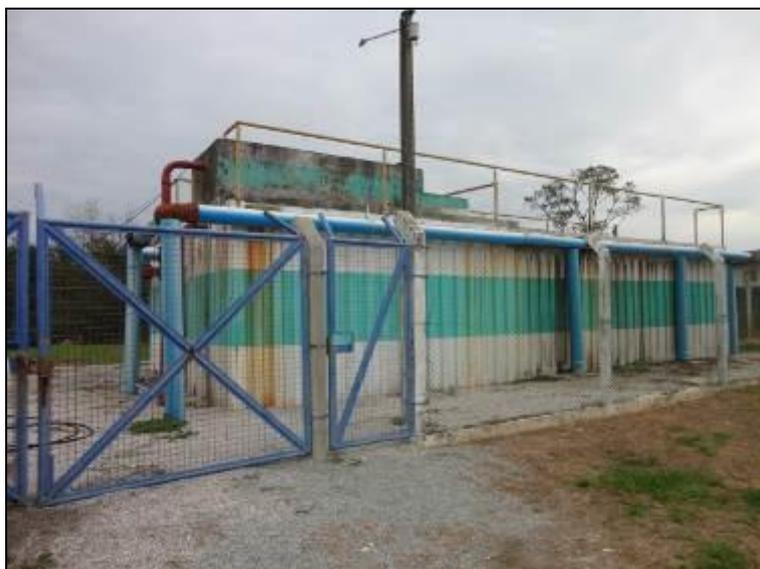
Figura 542 – Estação de Tratamento de Esgotos (Acompanhamento)

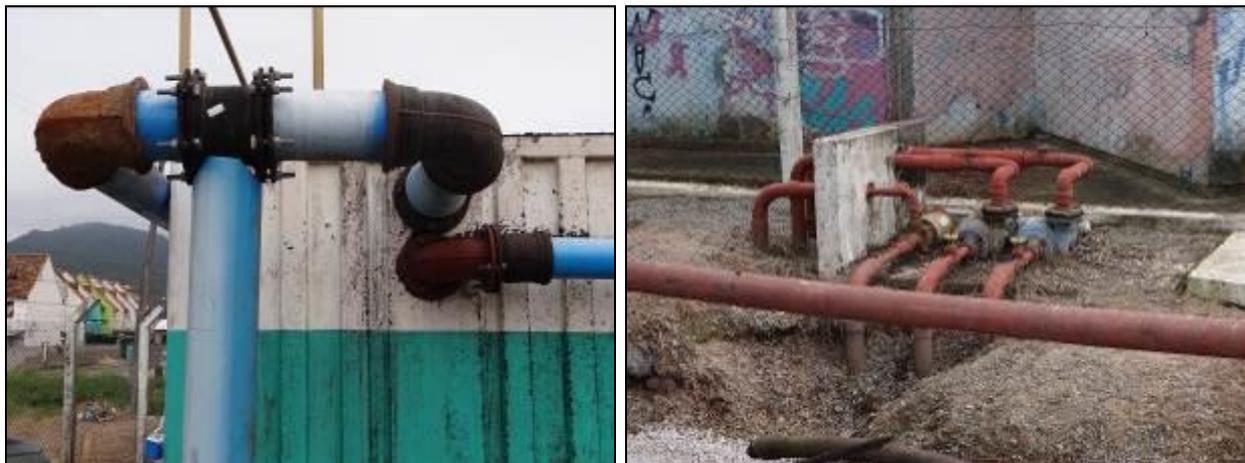
18) As tubulações de chegada do esgoto bruto (EB) apresentam bom estado de conservação (Resolução AGESAN nº 11 – Art. 42º)? Sim () Não (x) Obs.: Planos da

Figura 547 - Aspectos gerais das tubulações da ETE (Inicial)

Concessionária prevê o fechamento da Estação e o envio do esgoto para a ETE Canasvieiras.

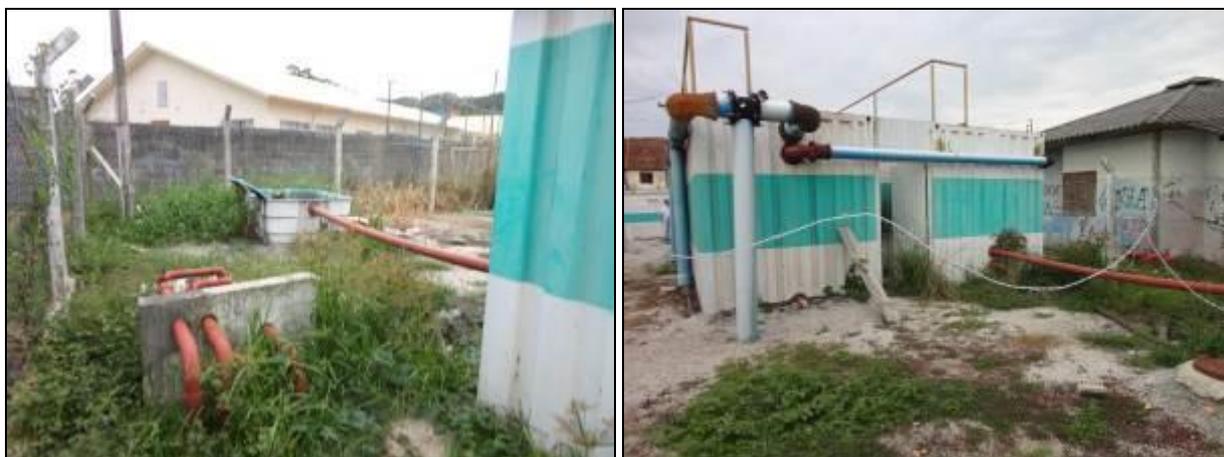
Figura 548 – Aspectos gerais das tubulações da ETE (Acompanhamento)

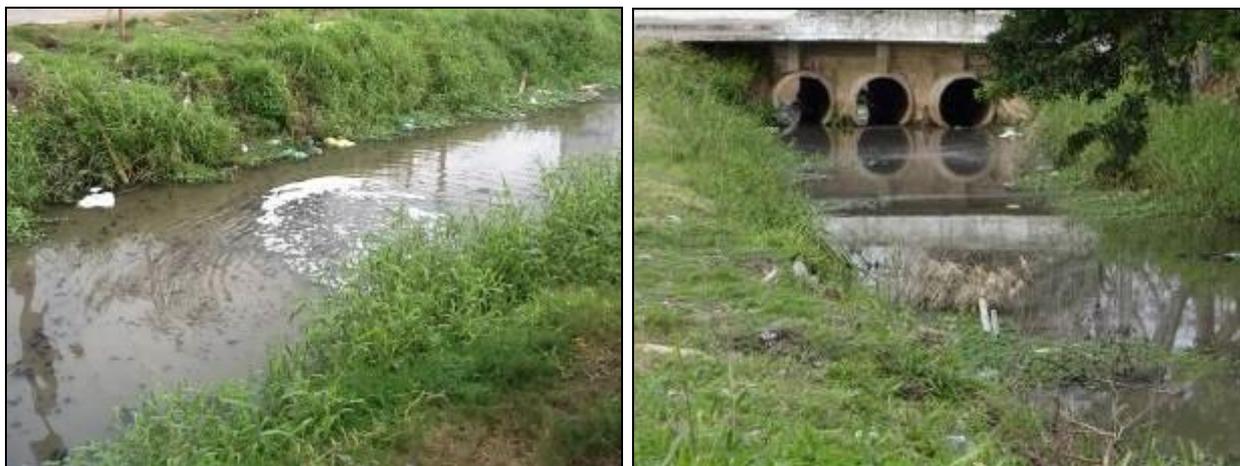
Figura 549 - Efluente e corpo receptor da ETE de Vila União (Inicial)

3) A situação do canala é cada vez pior, sendo necessário a adoção de medidas saneadoras urgentes! (Acompanhamento)

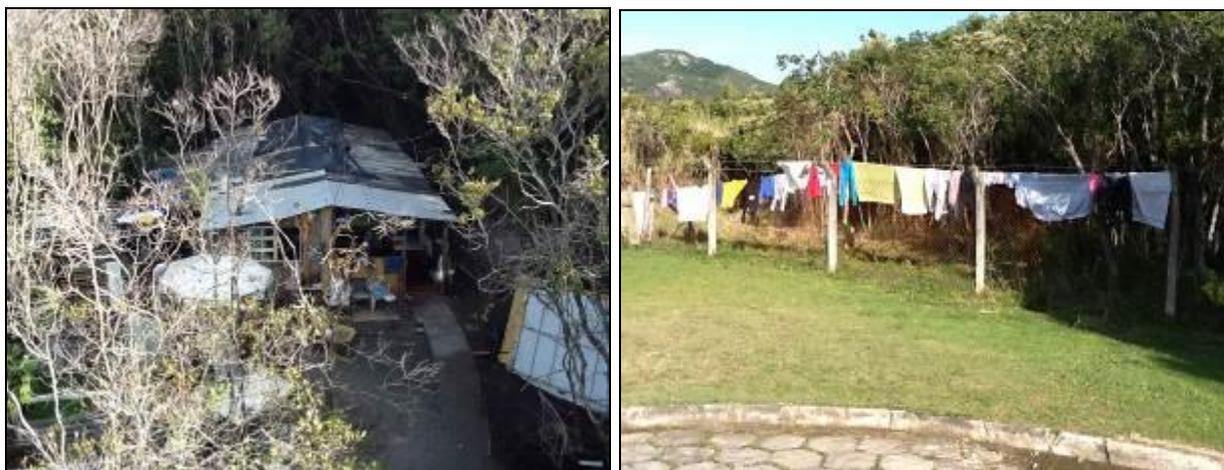
03) A área é devidamente cercada e sinalizada (NBR 12.209)? Sim (x) Não () Obs.: Existe uma invasão ao lado da ETE que precisa da atenção da Prefeitura. Crianças e animais domésticos circulam pela área adjacente.

Figura 555 - Área de invasão ao lado da ETE (Inicial)

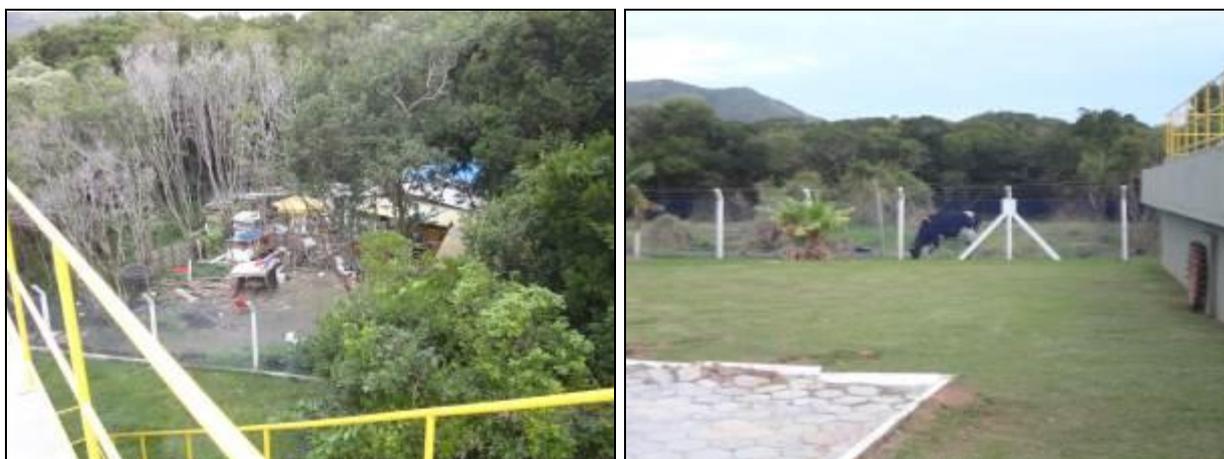
Figura 556 – Áreas do entorno da ETE (Acompanhamento)

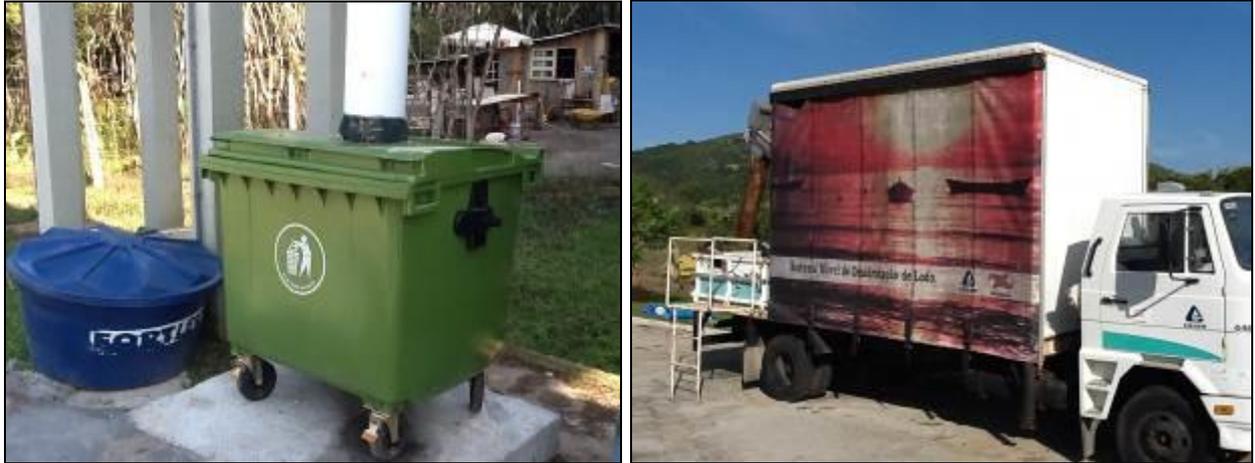
Figura 566 - Caixa receptora de sólidos gradeados e caminhão desidratador de lodo (Inicial)
