RELATÓRIO DE ACOMPANHAMENTO GEFIS Nº 018/2013

Assunto: Fiscalização de ACOMPANHAMENTO dos Serviços de Saneamento Básico

Referência: Processo AGESAN 000176/2012 e Relatório GEFIS 044/2012

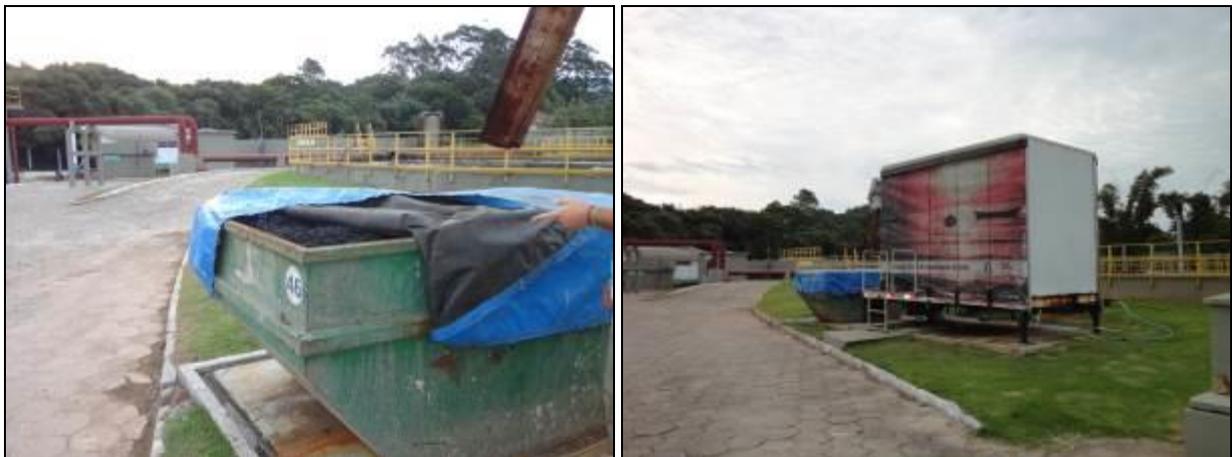
Figura 567 – Lodo desidratada e caminhão desidratador de lodo (Acompanhamento)

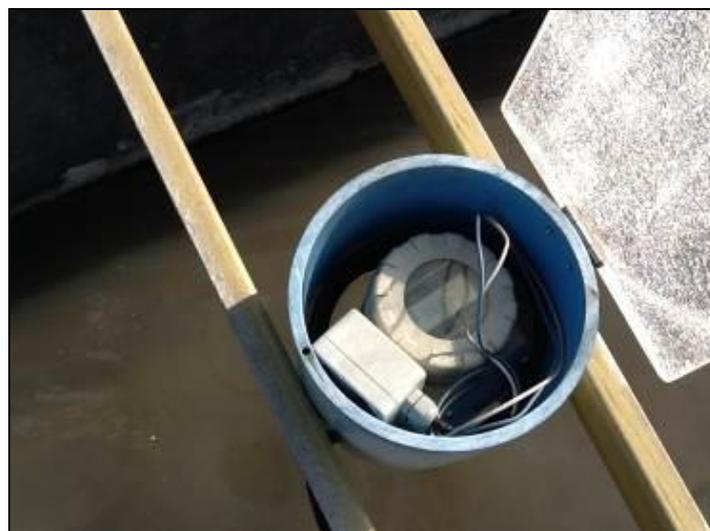
Figura 568 - Medidor de vazão (Inicial)

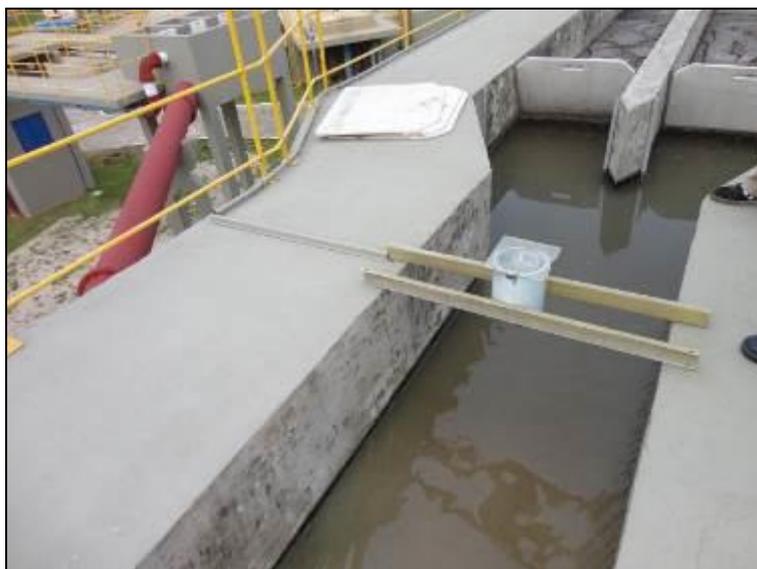
Figura 569 – Medidor de Vazão (Acompanhamento)

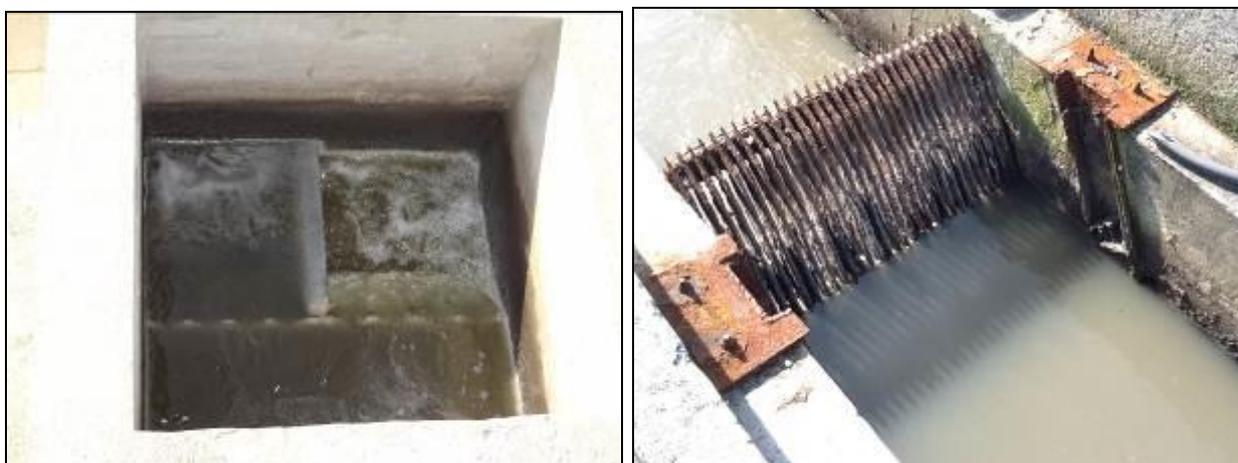
Figura 570 - Entrada do efluente e gradeamento para separação dos sólidos (Inicial)

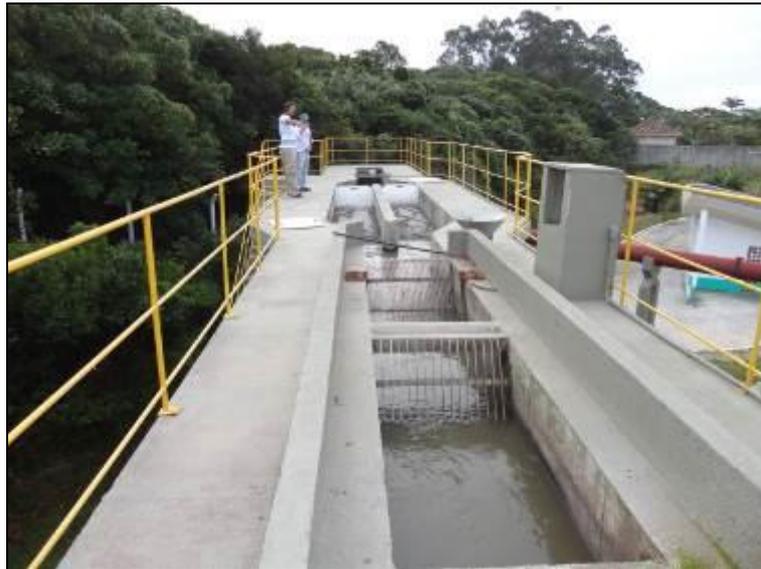
Figura 571 – Gradeamento (Acompanhamento)

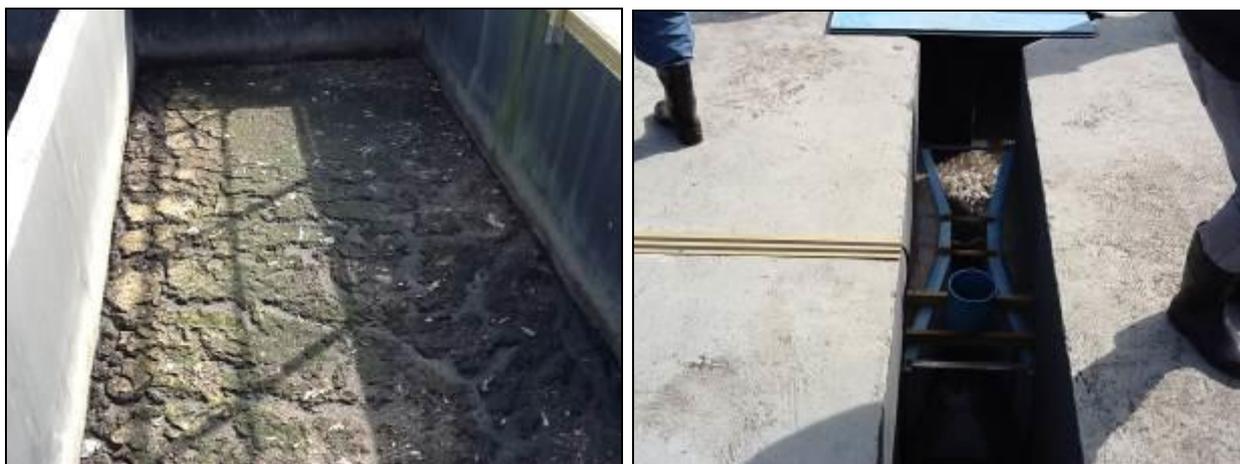
24) Existe acúmulo de material sedimentado e/ou vegetação (Resolução AGESAN nº 11 – Art. 42º)? Sim (x) Não ()

Figura 584 - Depósitos do lodo e tanque de recepção (Inicial)

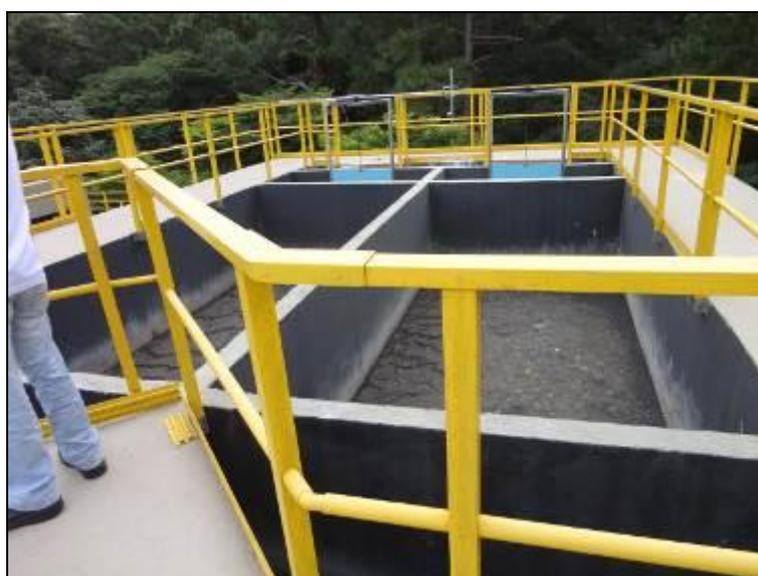
Figura 585 – Depósitos do lodo (Acompanhamento)

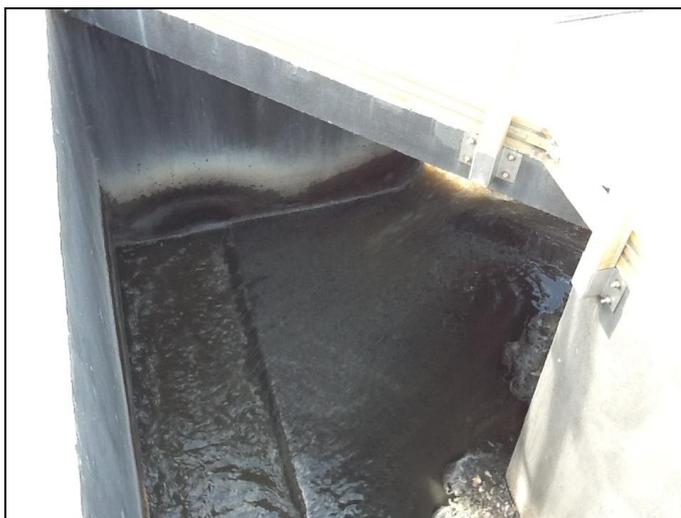
33) O tipo de entrada do afluente é adequado, ou seja, submerso, evitando a exalação de maus odores? Sim () Não (x)

Figura 586 - Entrada do EB (Inicial)

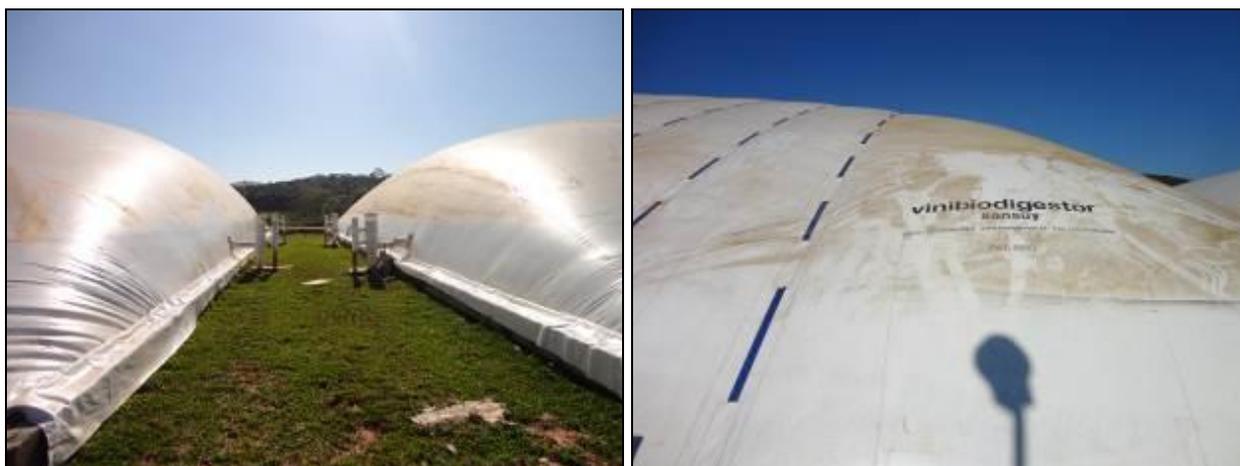
Figura 594 - Sistema de recuperação de gás metano: projeto em vias de conclusão (Inicial)

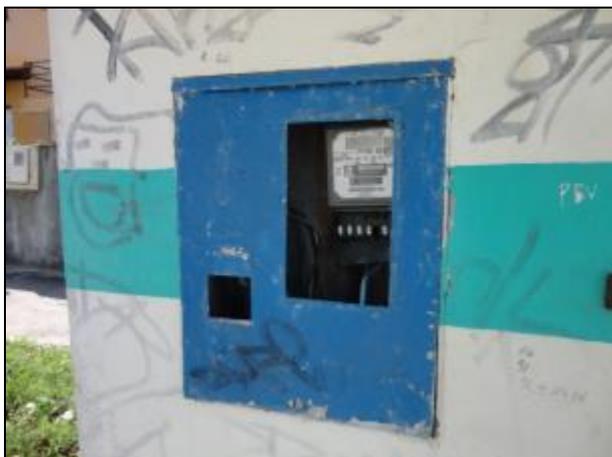
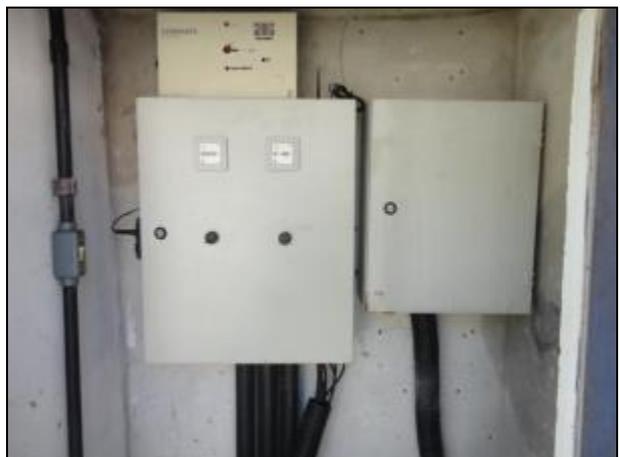
Figura 605- Quadro de energia danificado e sem proteção (à esquerda) e vista interna do quadro de comando (à direita)

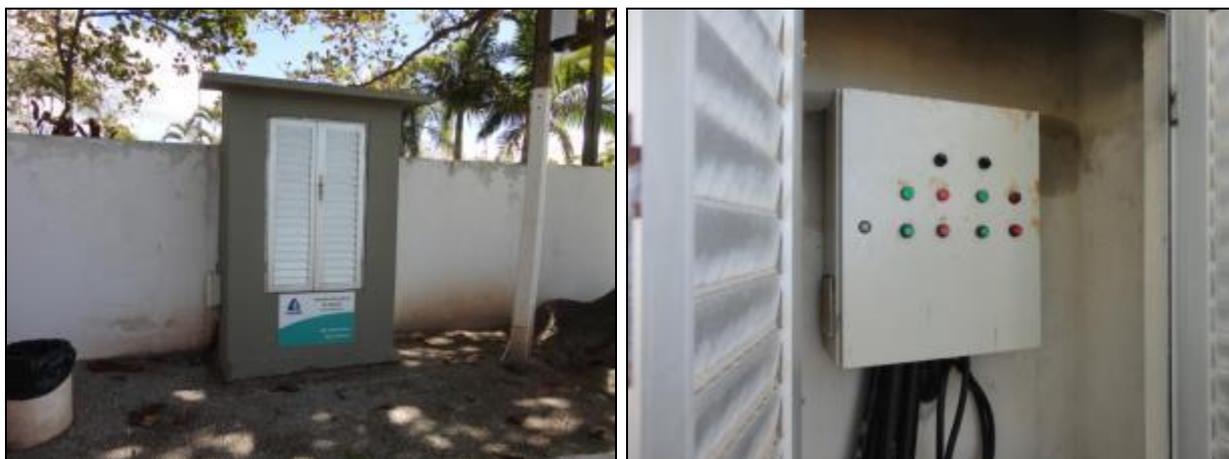
Obs.: Placa de identificação trocada com a EEE Canajurê II

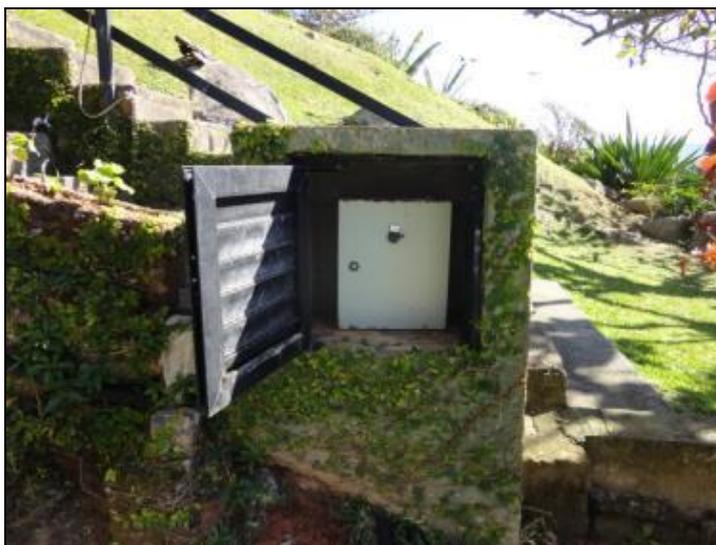
- 11) A EEE encontra-se devidamente identificada? Sim () Não (x)
- 12) Existe placa de restrição de acesso? Sim () Não (x)
- 13) O relógio/medidor de energia estão devidamente protegidos? Sim () Não (x) Obs.: Desprovido de cadeado
- 14) A casa de comando está devidamente protegida? Sim () Não (x) Obs.: Desprovido de cadeado
- 15) A EEE emite barulho que possa ser desconfortável aos extremantes? Sim () Não (x)
- 16) A EEE emite odor que possa ser desconfortável aos extremantes? Sim () Não (x)
- 17) As condições gerais podem ser consideradas?
Péssimas 0-2 (x) Ruins 3-4 () Satisfatórias 5-7 () Excelentes 8-10 ()

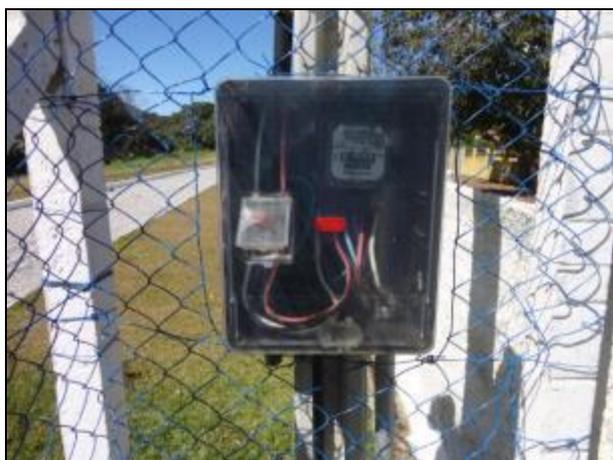
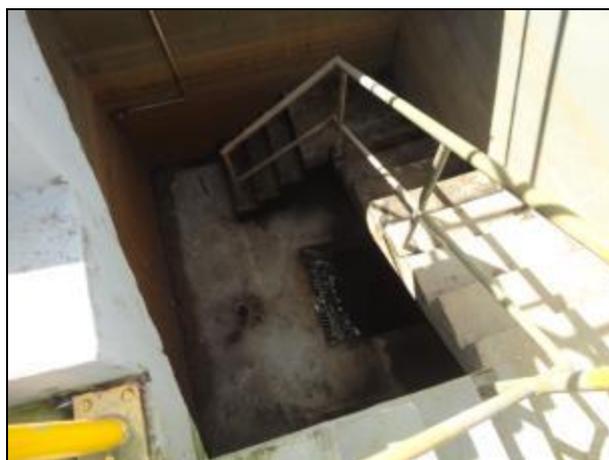
Figura 614- Quadro de energia sem cadeado (à esquerda) e sistema de grades para reter sólidos grosseiros (à direita)

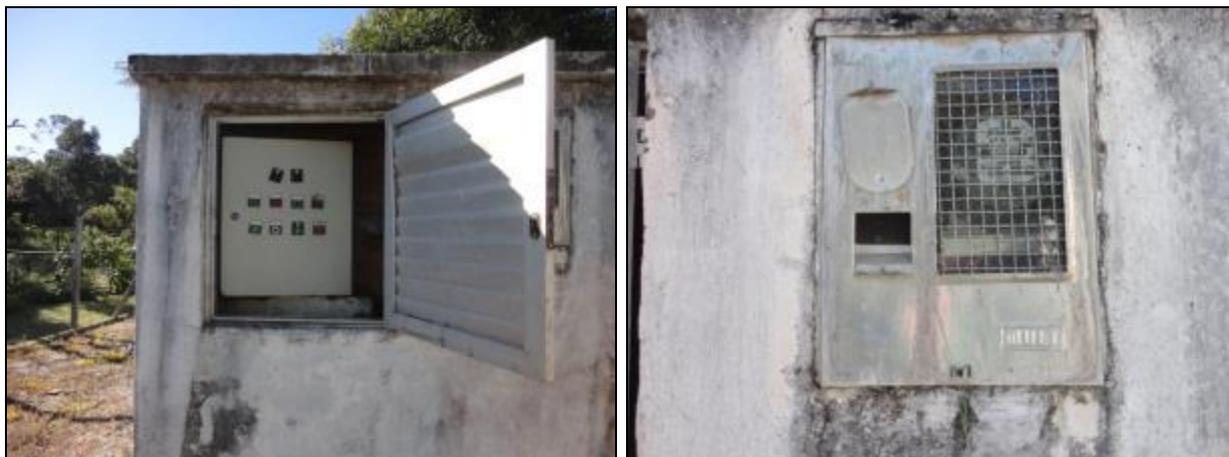
- 1) O terreno da instalação é da Concessionária? Sim () Não ()
Área: NI
- 2) Responsável Técnico: Joel
- 3) Origem do Resíduo: Local
- 4) Destino do Resíduo: EEE Vila União
- 5) Como é feito o controle? Telemetria () Operador volante (x)
- 6) Quantidade de bombas: 1 (uma) bomba – Potência=3 CV
- 7) Tipo das bombas: Submersível
- 8) Como é medido o nível? 1 (uma) boia
- 9) Em operação no ato da Vistoria? Sim (x) Não () _____
- 10) A EEE encontra-se devidamente isolada? Sim () Não (x) Obs.: O portão de acesso e cerca de arame encontram-se danificados.
- 11) A EEE encontra-se devidamente identificada? Sim (x) Não ()
- 12) Existe placa de restrição de acesso? Sim (x) Não ()
- 13) O relógio/medidor de energia estão devidamente protegidos? Sim () Não (x) Obs.: Desprovido de cadeado
- 14) A casa de comando está devidamente protegida? Sim () Não (x)
Obs.: Desprovido de cadeado

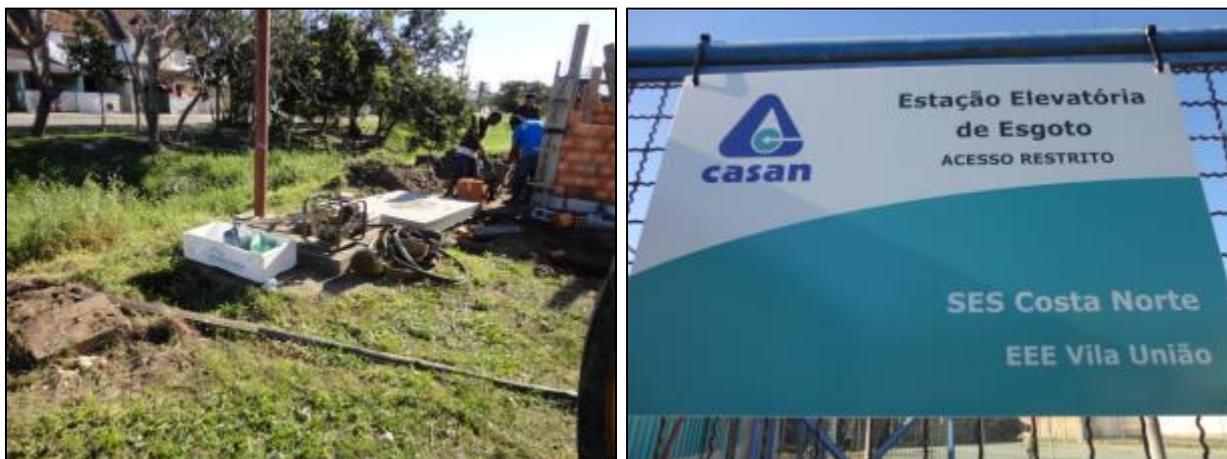
Obs.: A ETE Vilão União encontra-se desativada no momento e está passando por reformas a fim de ampliá-la, juntamente com a Estação Elevatória de Esgoto.

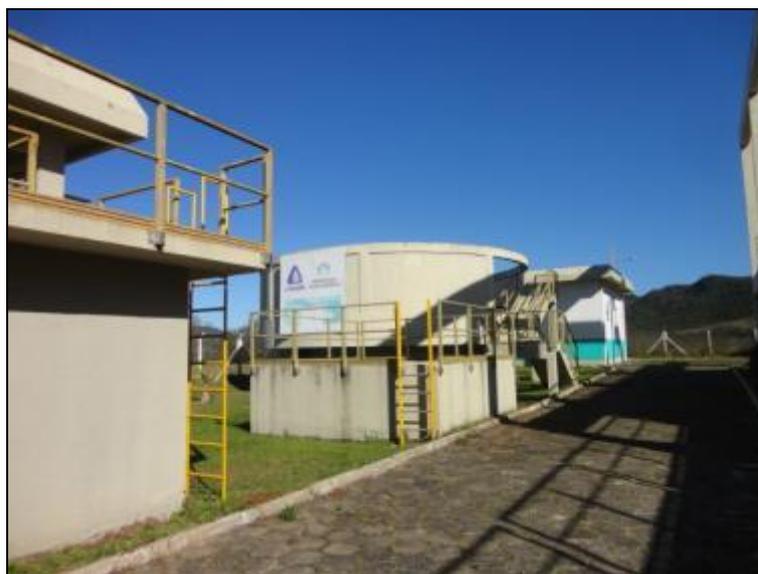
- 16) A EEE emite odor que possa ser desconfortável aos extremantes? Sim ()
Não (x)
- 17) As condições gerais podem ser consideradas?
Péssimas 0-2 () Ruins 3-4 (x) Satisfatórias 5-7 () Excelentes 8-10 ()
Obs.: EEE é situada em uma ETE abandonada (nunca foi utilizada). Ocorrem muitos roubos de materiais no local.

Figura 629- Vista da ETE abandonada

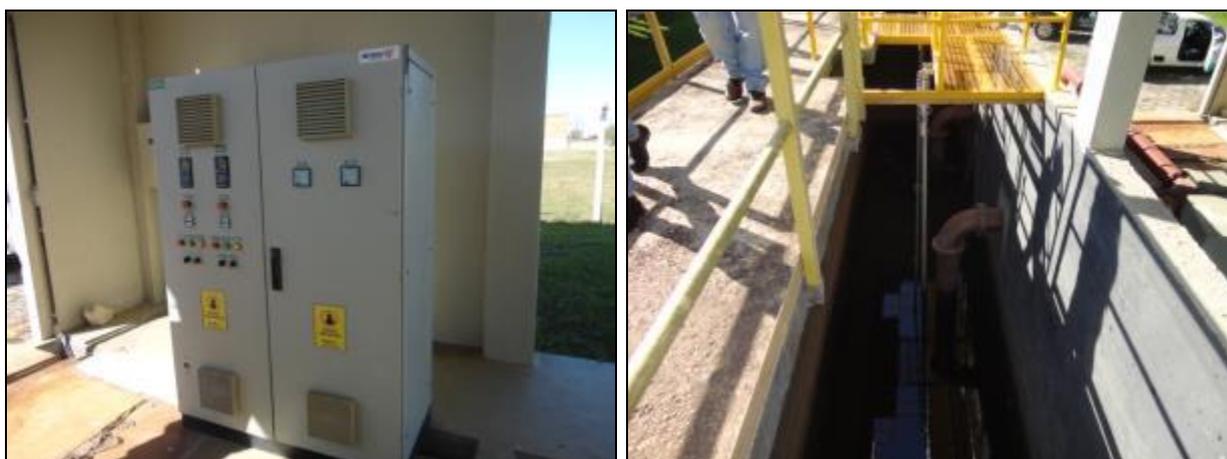
- 14) A casa de comando está devidamente protegida? Sim () Não (x)
Obs.: Quadro de comando fica exposto no ambiente, sem proteção.
- 15) A EEE emite barulho que possa ser desconfortável aos extremantes? Sim ()
Não (x)

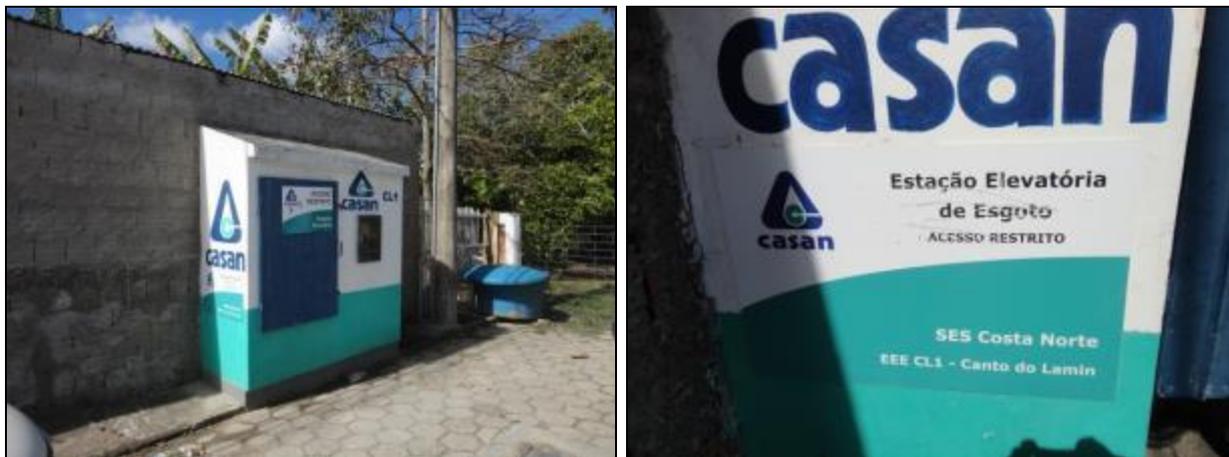
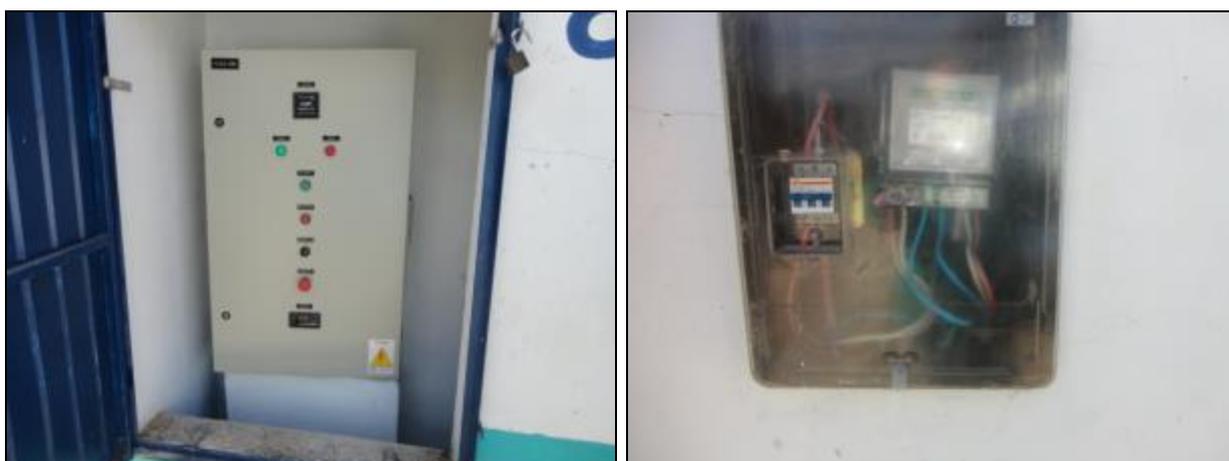
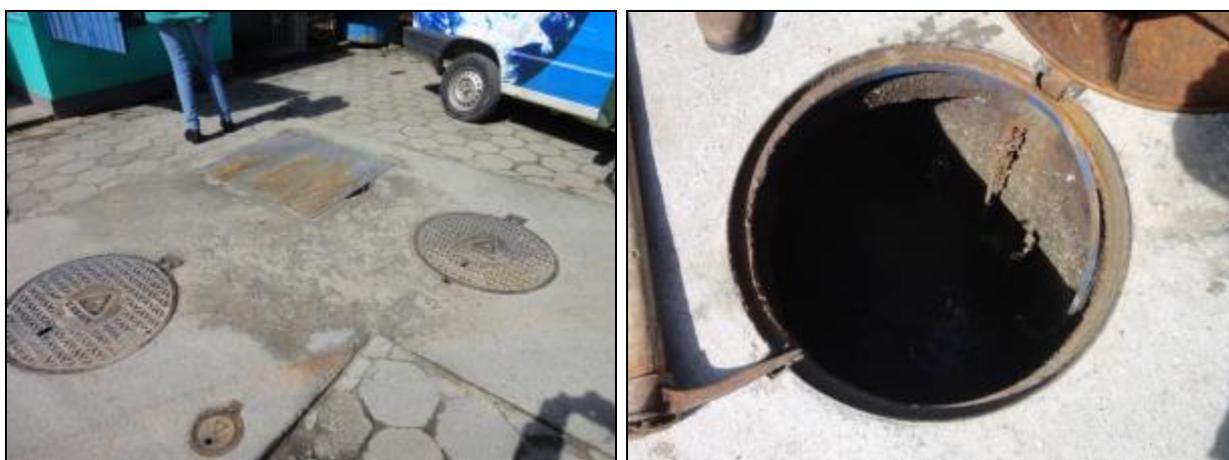
- 8) Como é medido o nível? Transitor de pressão
- 9) Em operação no ato da Vistoria? Sim (x) Não () _____
- 10) A EEE encontra-se devidamente isolada? Sim () Não (x) Obs.: Não está cercada e o poços está localizado na rua.

- 11) A EEE encontra-se devidamente identificada? Sim (x) Não ()
- 12) Existe placa de restrição de acesso? Sim (x) Não ()
- 13) O relógio/medidor de energia estão devidamente protegidos? Sim () Não (x) Obs.: Desprovido de cadeado

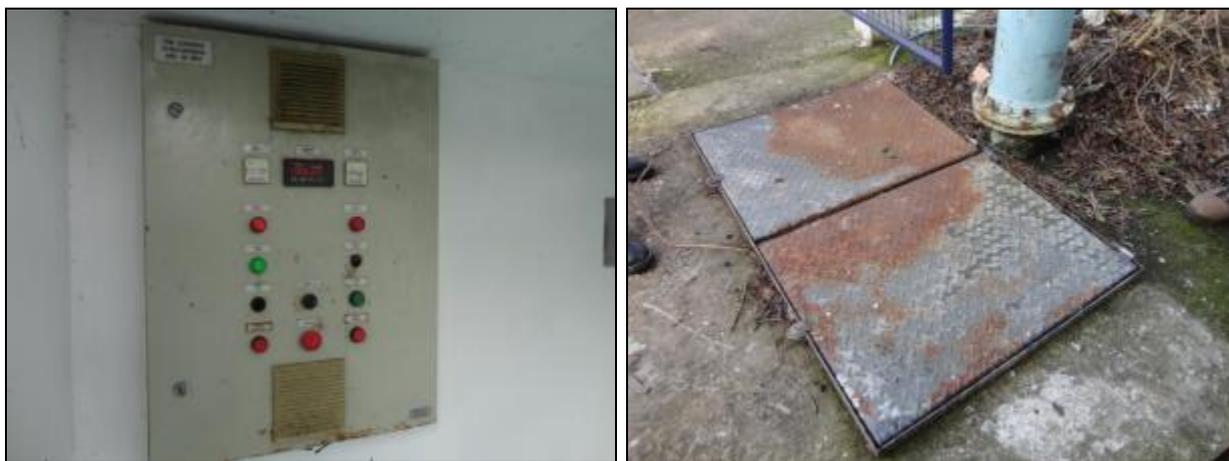
Obs.: Tampa do poço úmido estava parafusada. Muito entulho na área.

Figura 644- Quadro de comando (à esquerda) e vista externa do poço úmido que estava parafusado

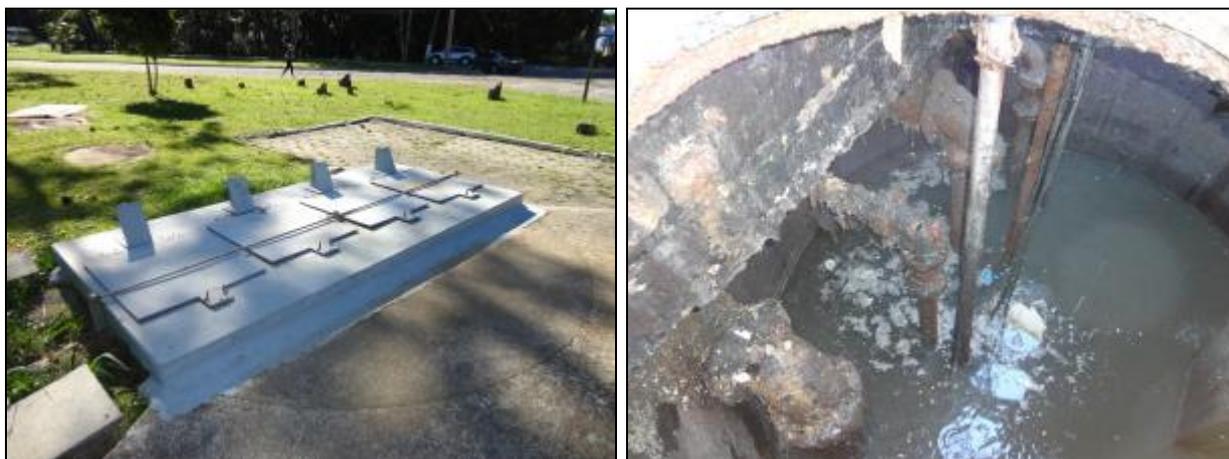
Obs.: No momento da vistoria, em uma das tubulações dentro do poço úmido, apresenta vazamento. O sistema foi trocado faz 6 meses.

Figura 651- Vista externa e interna do poço úmido

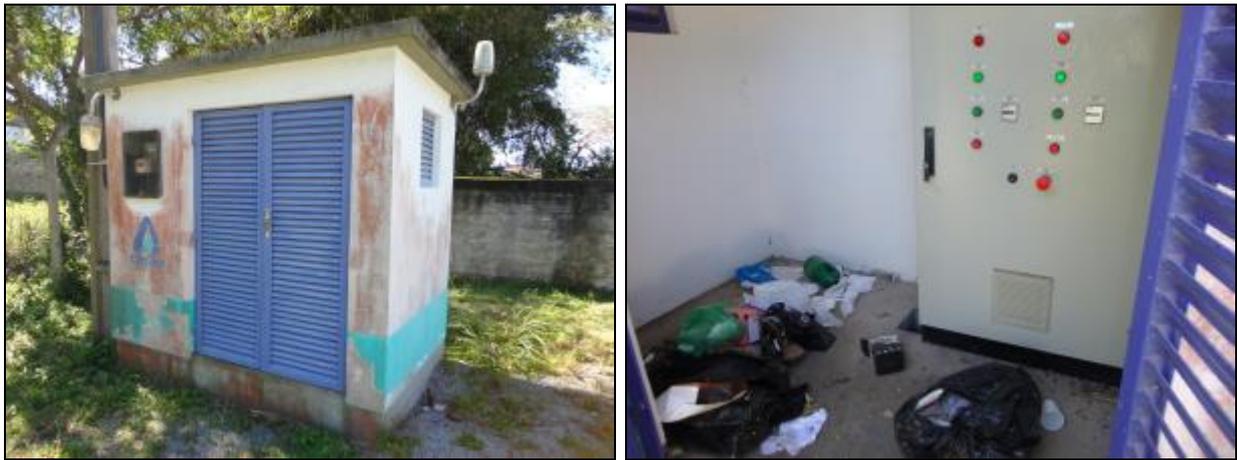
- 14) A casa de comando está devidamente protegida? Sim () Não (x) Obs.: Desprovido de cadeado. Presença de entulhos dentro da mesma.
- 15) A EEE emite barulho que possa ser desconfortável aos extremantes? Sim () Não (x)

Figura 655- Vista externa e interna da casa de comando. É possível perceber entulho no interior da mesma

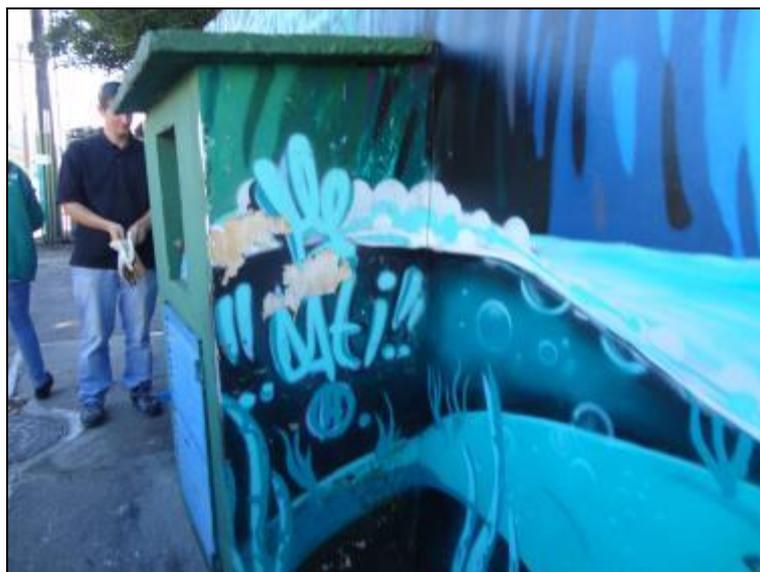
Obs.: Estrutura completamente pichada.

Figura 667- Vista da estrutura pichada

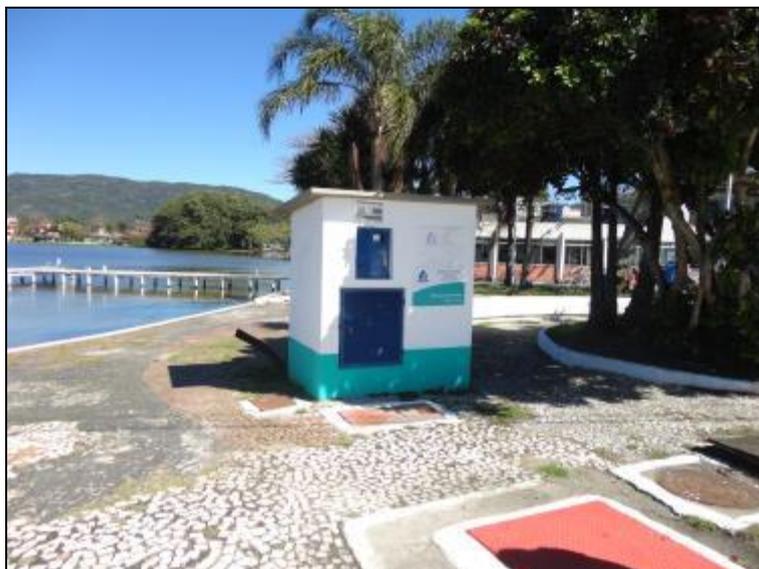
Figura 670- Vista geral da EEE B01 Ponte. É possível perceber os quadros de comando e energia, a placa de identificação e restrição de acesso, bem como o poço úmido localizado na calçada

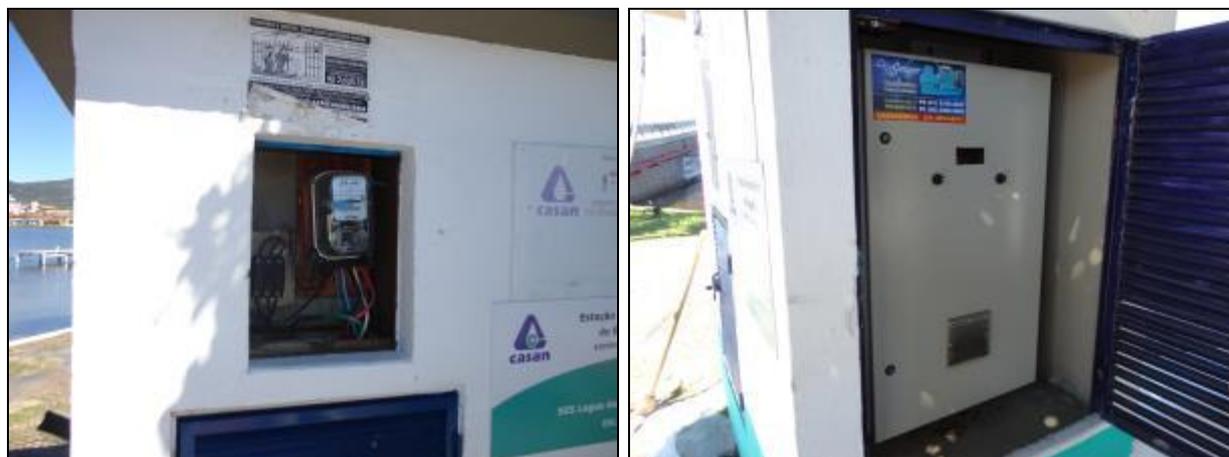
Figura 671- Quadro de energia sem a porta (à esquerda) e quadro de comando (à direita)

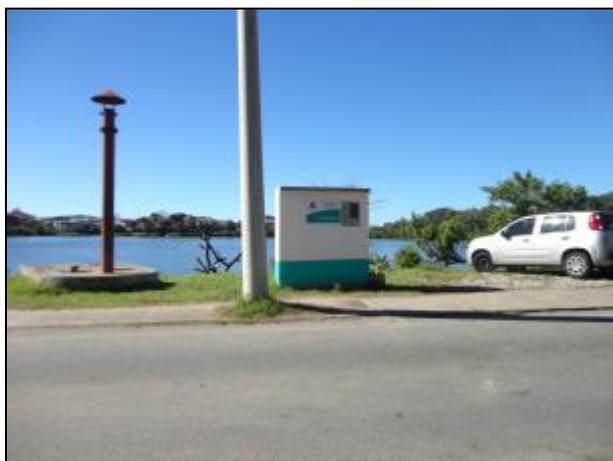
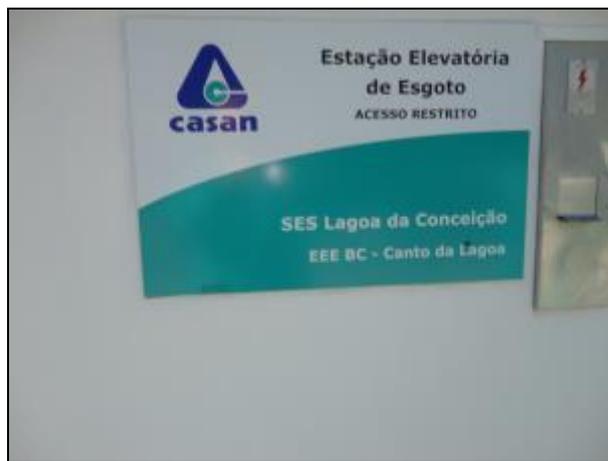
Obs.: No momento da vistoria, a EEE não estava operando devido à problemas elétricos (sem energia)

Figura 679- Vista geral da EEE BC Canto da Lagoa com placa de identificação e restrição de acesso

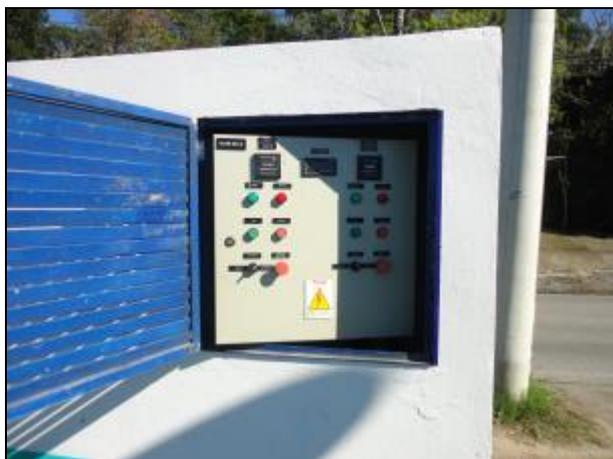
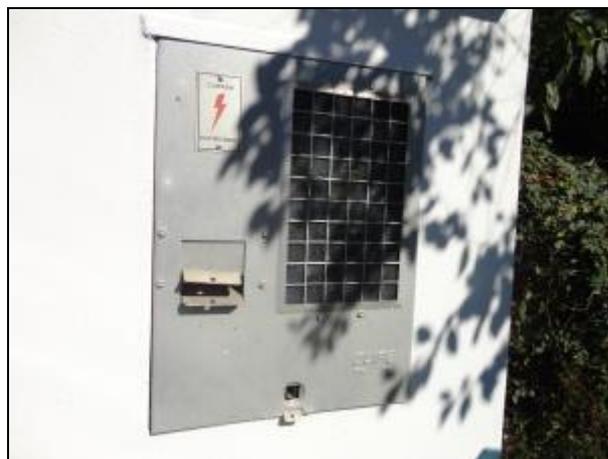
Obs.: Desprovido de cadeado.

Figura 680- Quadro de comando (à esquerda) e quadro de energia (à direita)

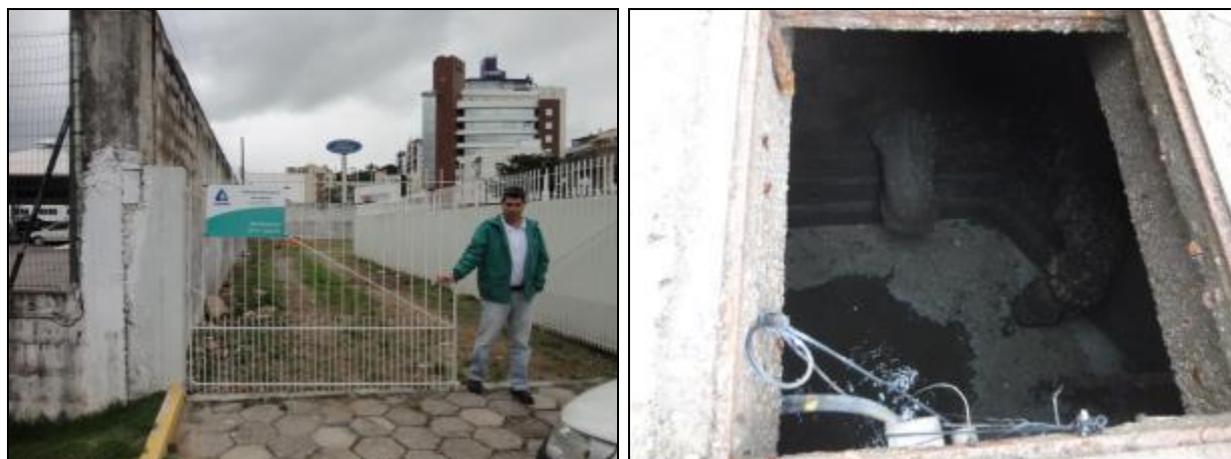
Obs.: Condições gerais péssimas devido ao local estar abandonado, com uma estrutura antiga depredada e cheia de entulhos.

Figura 692- Portão de acesso à EEE I1 Coqueiros com placa de identificação e restrição de acesso (à esquerda) e interior do poço úmido (à direita)

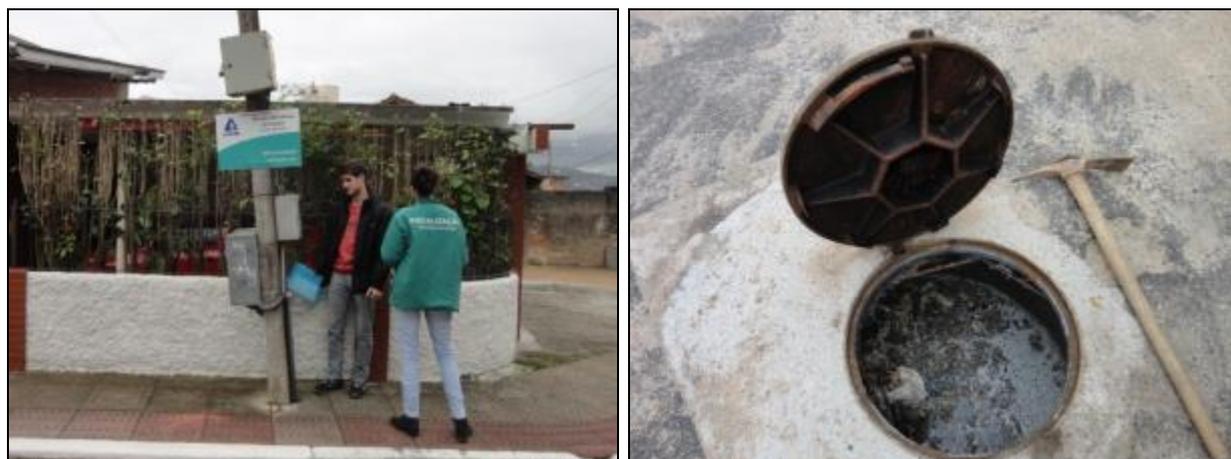
Obs.: Não há um local seguro para o quadro de comando e o quadro de energia, ambos localizados em um poste.

Figura 694- Vista geral da estrutura da EEE Bento Goiás (à esquerda) e interior do poço úmido (à direita)

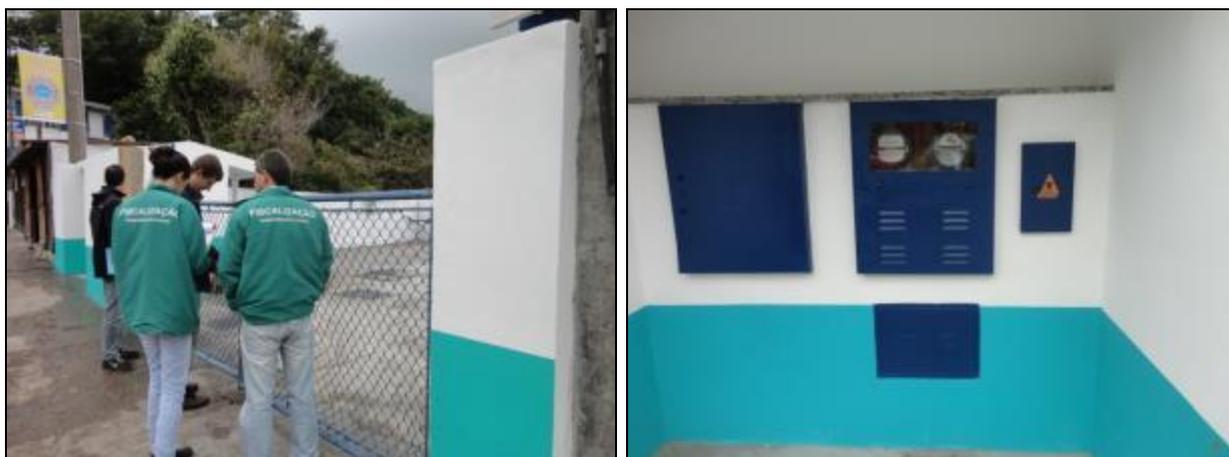
- 10) A EEE encontra-se devidamente isolada? Sim () Não (x) Obs.: Portão de acesso danificado.
- 11) A EEE encontra-se devidamente identificada? Sim () Não (x)
- 12) Existe placa de restrição de acesso? Sim () Não (x)
- 13) O relógio/medidor de energia estão devidamente protegidos? Sim () Não (x)
Obs.: Desprovido de cadeado.
- 14) A casa de comando está devidamente protegida? Sim (x) Não ()
- 15) A EEE emite barulho que possa ser desconfortável aos extremantes? Sim ()
Não (x)
- 16) A EEE emite odor que possa ser desconfortável aos extremantes? Sim ()
Não (x)
- 17) As condições gerais podem ser consideradas?
Péssimas 0-2 () Ruins 3-4 () Satisfatórias 5-7 (x) Excelentes 8-10 ()

Figura 695- Portão de acesso à EEE J4 Praia do Meio, sem nenhuma identificação (à esquerda) e quadro de energia (à direita)

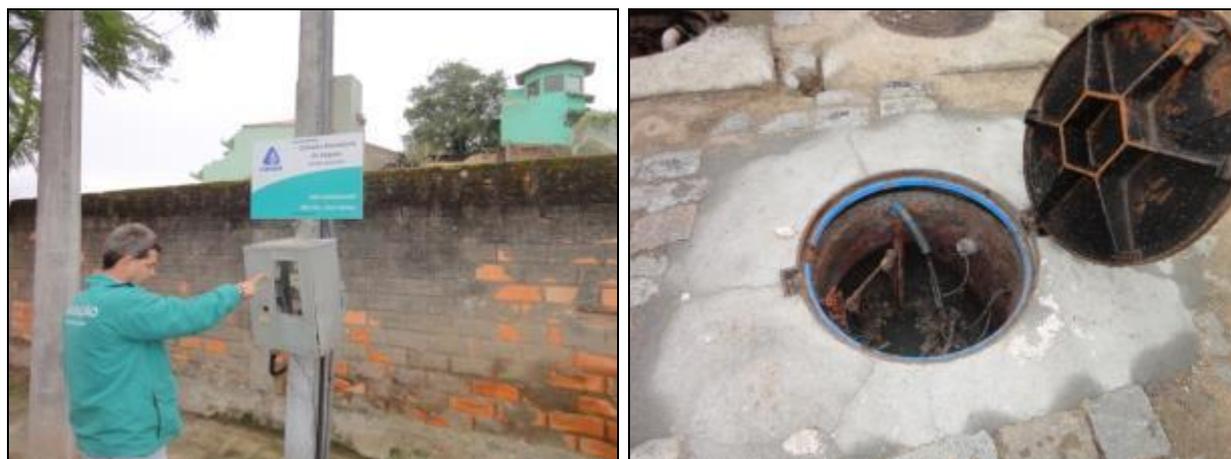
Obs.: Não há um local seguro para o quadro de comando e o quadro de energia, ambos localizados em um poste.

Figura 701- Vista geral da EEE J2A Bom Abrigo II (à esquerda) e interior do poço úmido (à direita)

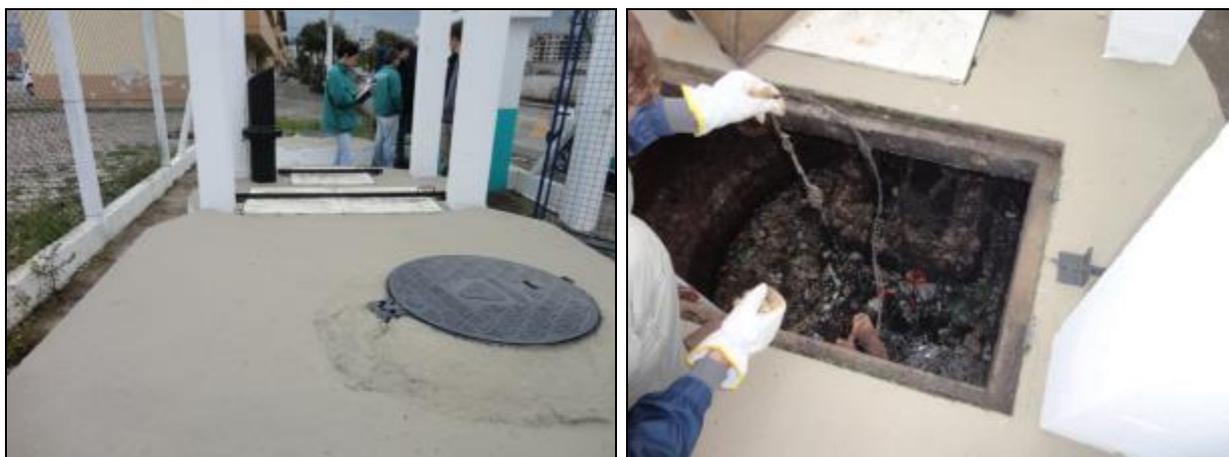
Figura 703- Vista externa e interna do poço úmido. É possível perceber bastante gordura e sujeira no interior

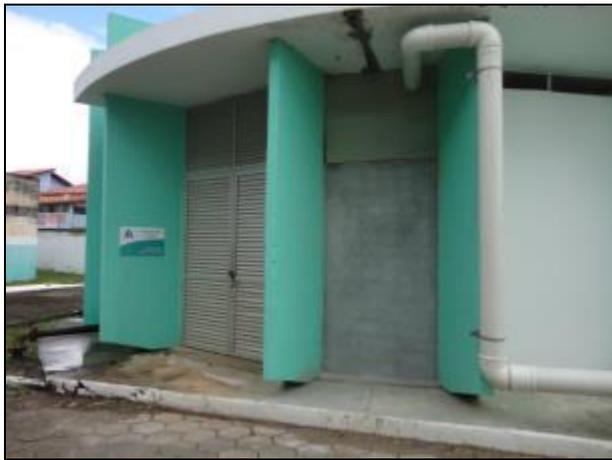
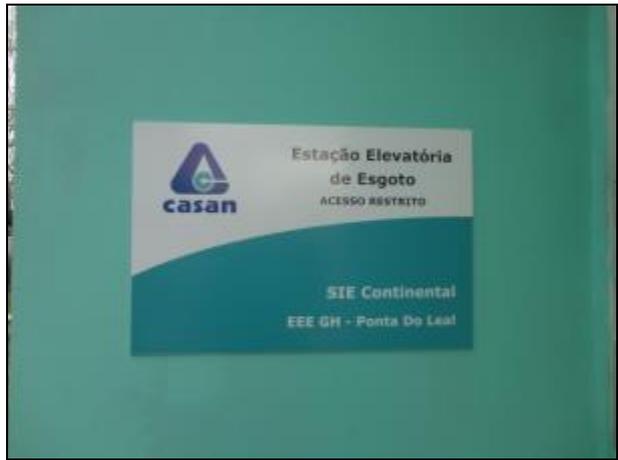
Obs.: Algumas escadas de acesso estão em péssimas condições, podendo causar risco aos funcionários.

Figura 707- Vista externa da EEE GH Ponta do Leal com placa de identificação e restrição de acesso

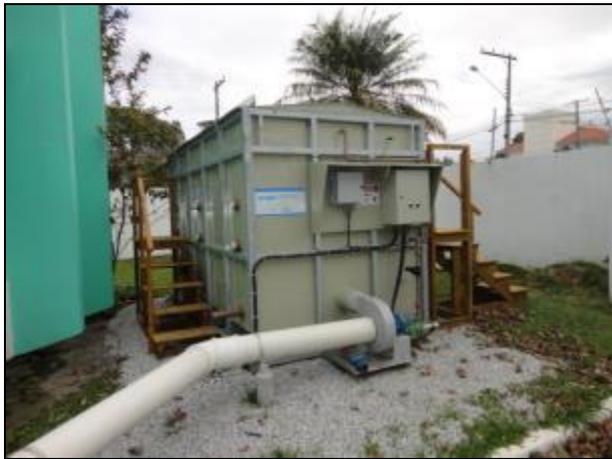
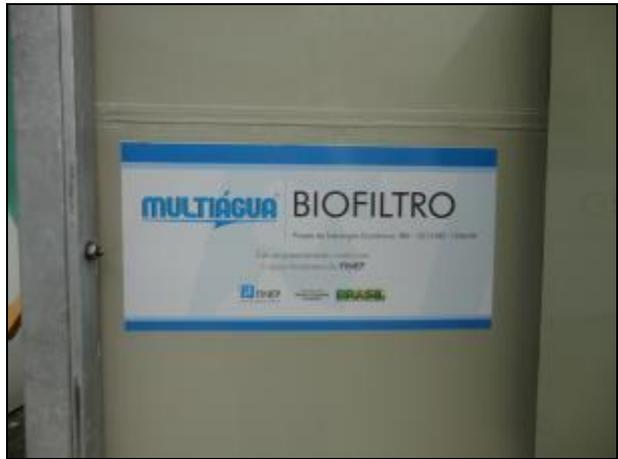
Figura 708- Nova instalação: Biofiltro (para eliminar odores)

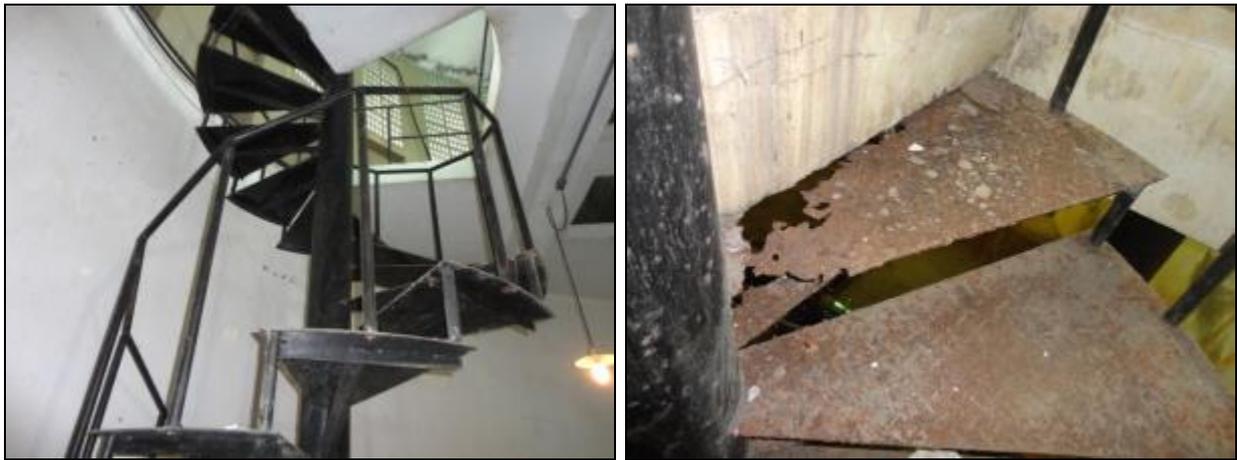
Figura 710- Condições das escadas de acesso

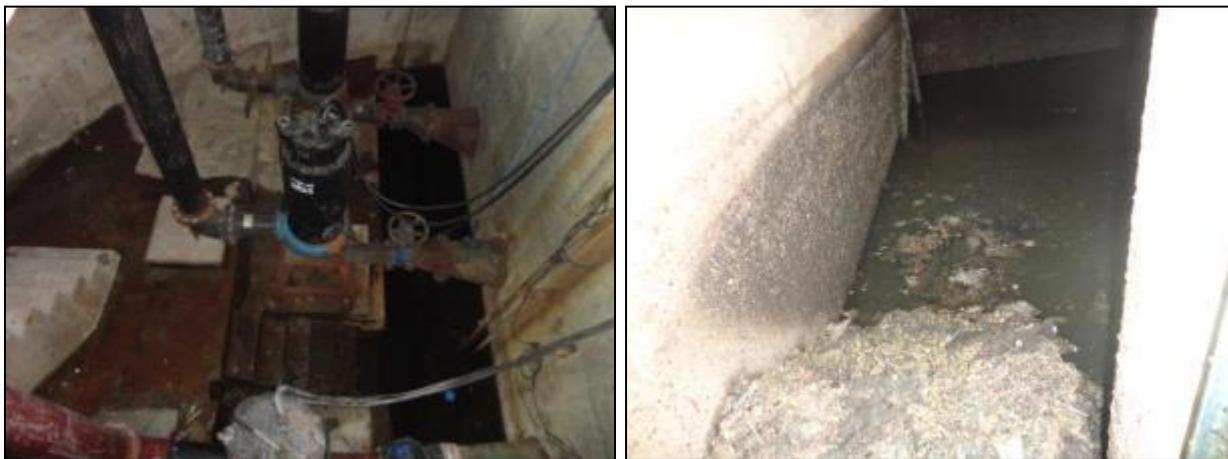
Figura 714- Bombas submersíveis de poço seco (à esquerda) e poço úmido com excesso de gordura e sujeira (à direita)

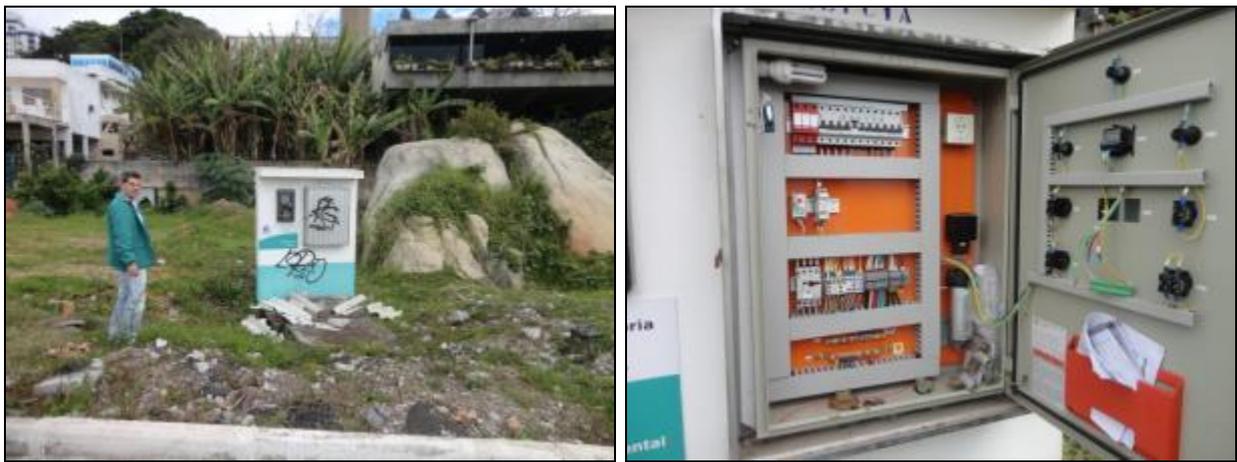
EEE não está em operação. Estrutura abandonada e pichada.

Figura 717- Vista geral da EEE PC1A abandonada, com placa de identificação e restrição de acesso (à esquerda) e quadro de comando (à direita)

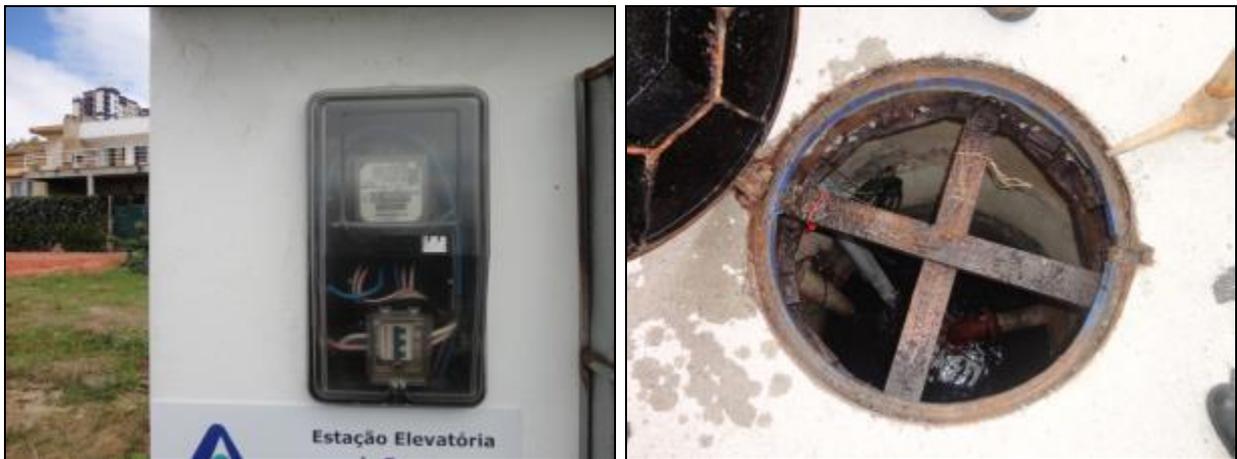
Figura 718- Quadro de energia sem cadeado (à esquerda) e interior do poço úmido (à direita)
