RELATÓRIO DE ACOMPANHAMENTO GEFIS Nº 018/2013

Assunto: Fiscalização de ACOMPANHAMENTO dos Serviços de Saneamento Básico

Referência: Processo AGESAN 000176/2012 e Relatório GEFIS 044/2012

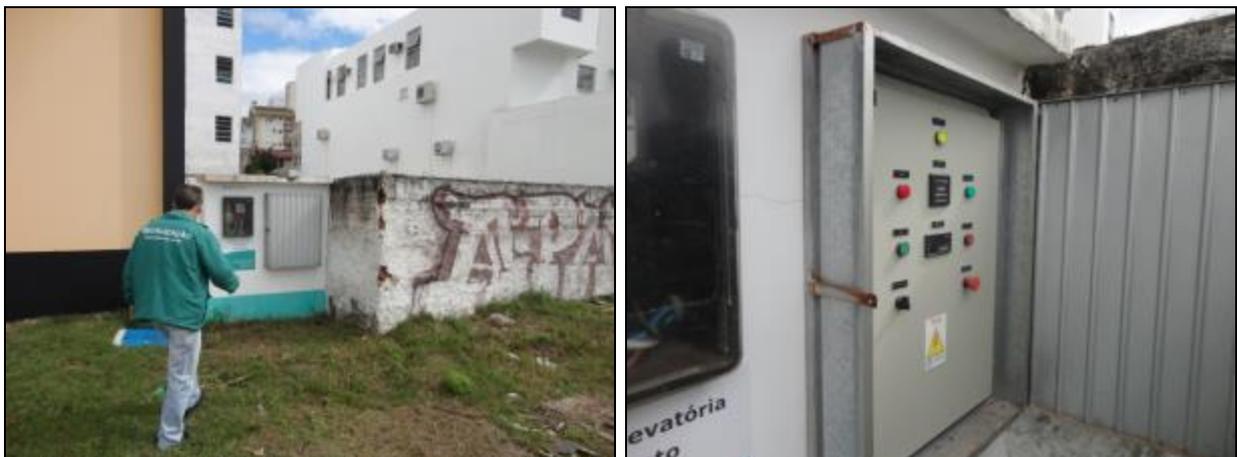
EEE não estava em operação.

Figura 719- Vista geral da EEE PC1A1 abandonada, com placa de identificação e restrição de acesso (à esquerda) e quadro de comando (à direita)

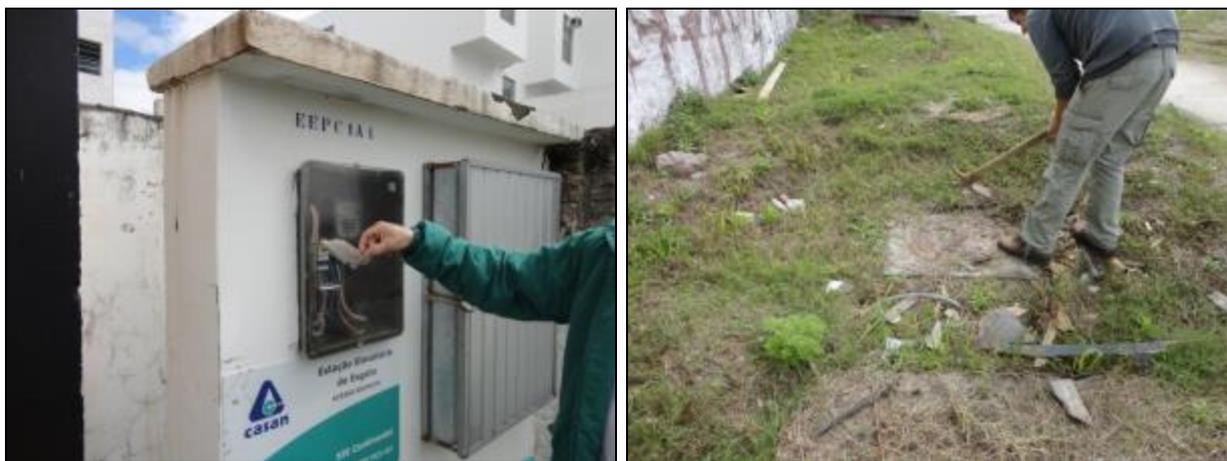
Figura 720- Quadro de energia sem cadeado (à esquerda) e vista externa do poço úmido (à direita)

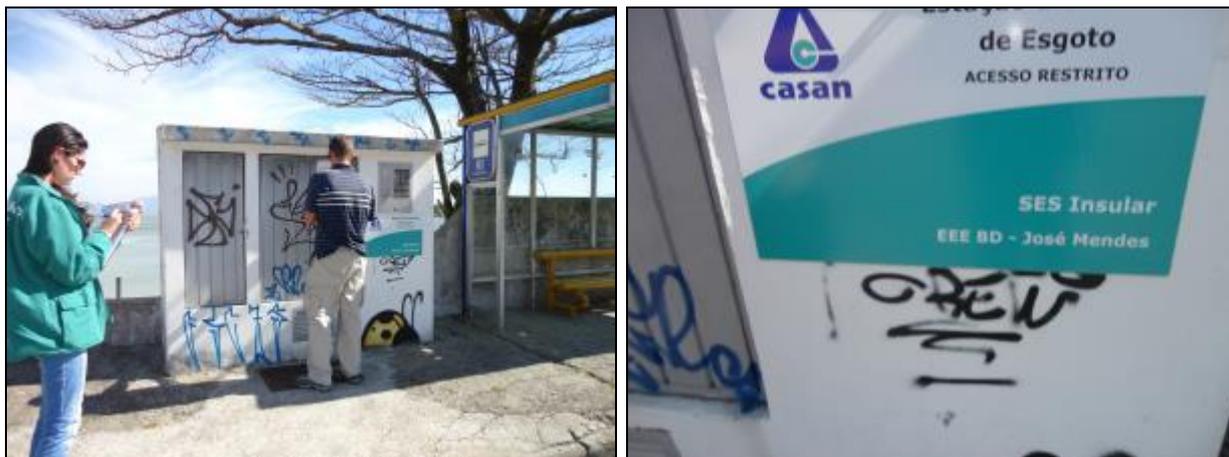
- 1) O terreno da instalação é da Concessionária? Sim () Não (x)
Área: Via pública
- 2) Responsável Técnico: Joel
- 3) Origem do Resíduo: Local
- 4) Destino do Resíduo: EEE BBC Sacolão
- 5) Como é feito o controle? Telemetria () Operador volante (x)
- 6) Quantidade de bombas: 1 (uma) bomba – Potência=3 CV
- 7) Tipo das bombas: Submersível
- 8) Como é medido o nível? Transitor de pressão
- 9) Em operação no ato da Vistoria? Sim (x) Não () _____
- 10) A EEE encontra-se devidamente isolada? Sim () Não (x) Obs.: Não está cercada e o poços está localizado na rua.
- 11) A EEE encontra-se devidamente identificada? Sim (x) Não ()
- 12) Existe placa de restrição de acesso? Sim (x) Não ()
- 13) O relógio/medidor de energia estão devidamente protegidos? Sim () Não (x)
Obs.: Desprovido de cadeado.
- 14) A casa de comando está devidamente protegida? Sim (x) Não () Obs.: Estrutura degradada e pichada.

Figura 724- Vista geral da EEE BD José Mendes com placa de identificação e restrição de acesso

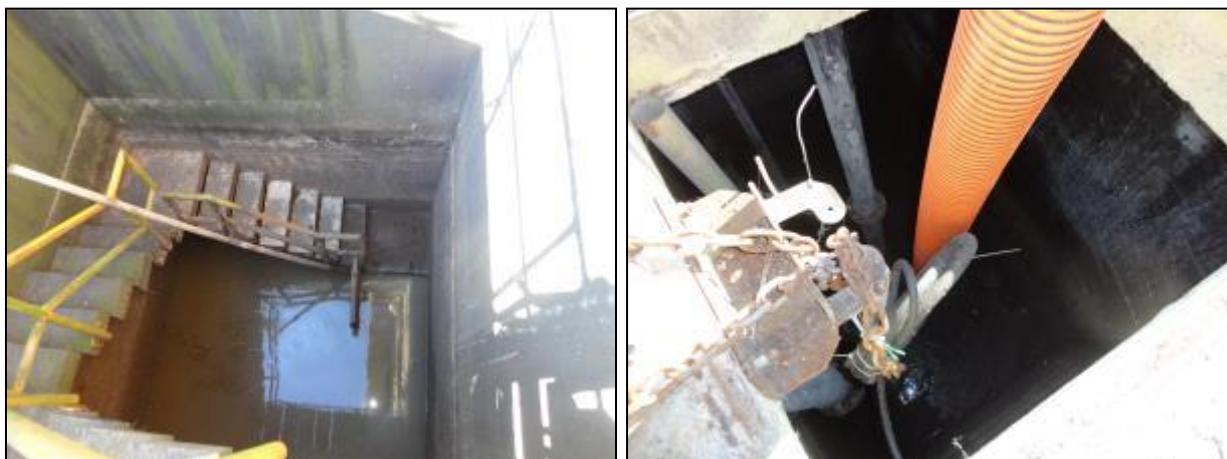
Figura 742- Sistema de grades entupido (à esquerda) e interior do poço úmido (à direita)

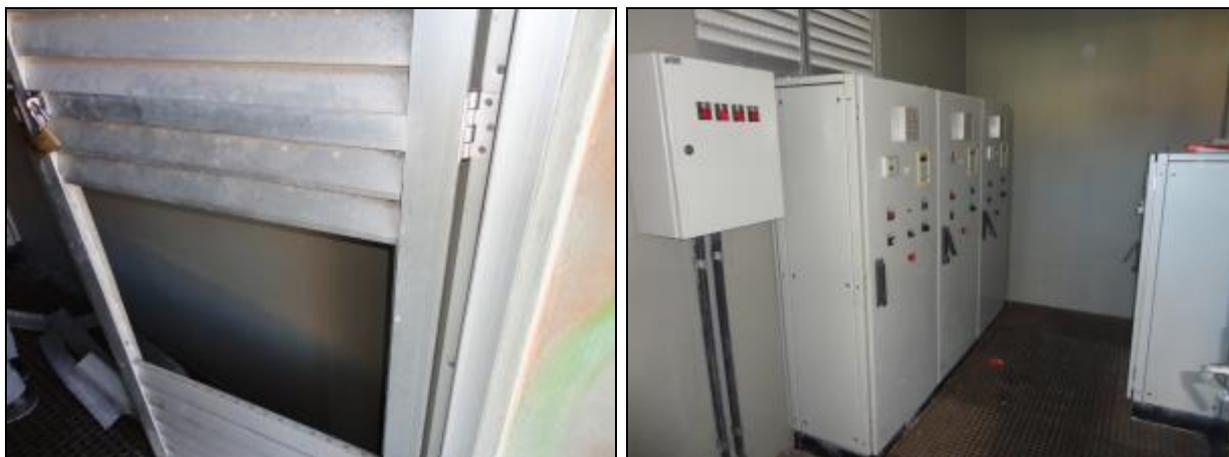
Figura 744- Porta da cada de comando arrombada (à esquerda) e quadros de comando (à direita)

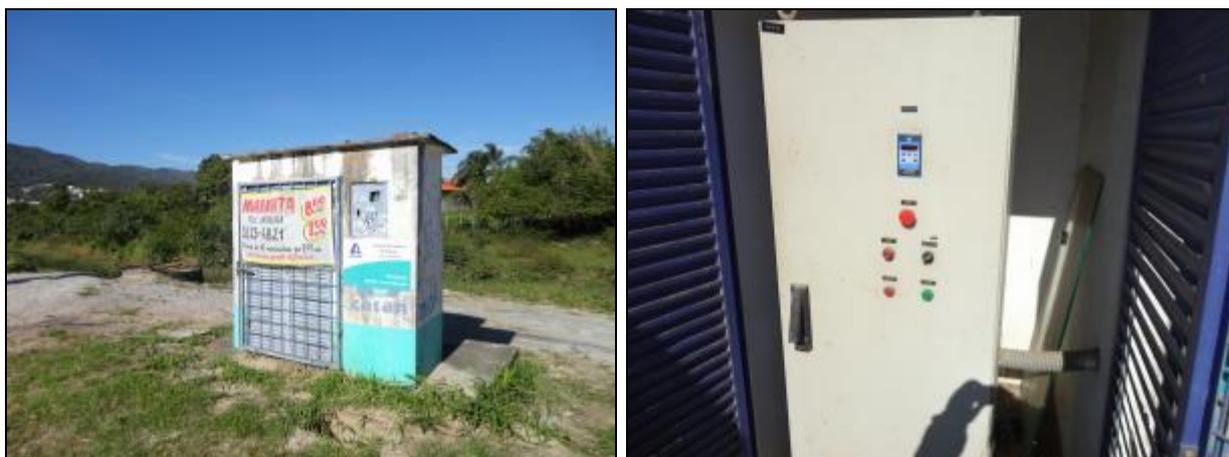
- 10) A EEE encontra-se devidamente isolada? Sim () Não (x) Obs.: Não está cercada e o poços está localizado na calçada.
- 11) A EEE encontra-se devidamente identificada? Sim (x) Não ()
- 12) Existe placa de restrição de acesso? Sim (x) Não ()
- 13) O relógio/medidor de energia estão devidamente protegidos? Sim () Não (x) Obs.: Desprovido de cadeado.
- 14) A casa de comando está devidamente protegida? Sim (x) Não ()
- 15) A EEE emite barulho que possa ser desconfortável aos extremantes? Sim () Não (x)
- 16) A EEE emite odor que possa ser desconfortável aos extremantes? Sim () Não (x)
- 17) As condições gerais podem ser consideradas?
Péssimas 0-2 () Ruins 3-4 (x) Satisfatórias 5-7 () Excelentes 8-10 ()

Figura 748- Vista da EEE Parque São Jorge com placa de identificação e restrição de acesso, bem como o quadro de energia (à esquerda) e quadro de comando (à direita). É possível perceber que a estrutura está pichada e com cartazes

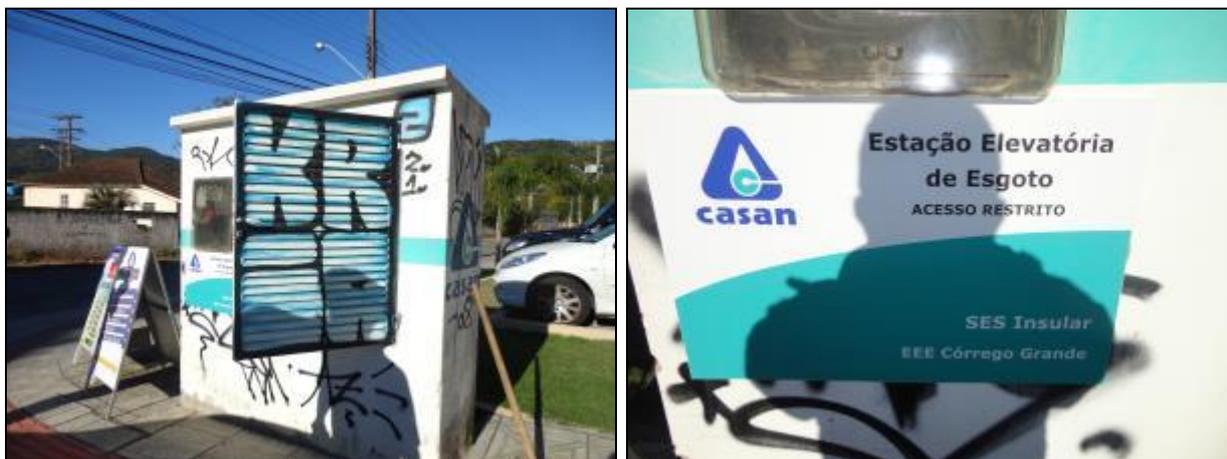
- 16) A EEE emite odor que possa ser desconfortável aos extremantes? Sim ()
Não (x)
- 17) As condições gerais podem ser consideradas?
Péssimas 0-2 () Ruins 3-4 (x) Satisfatórias 5-7 () Excelentes 8-10 ()

Figura 753- Vista da EEE Córrego Grande com placa de identificação e restrição de acesso. É possível perceber a estrutura pichada

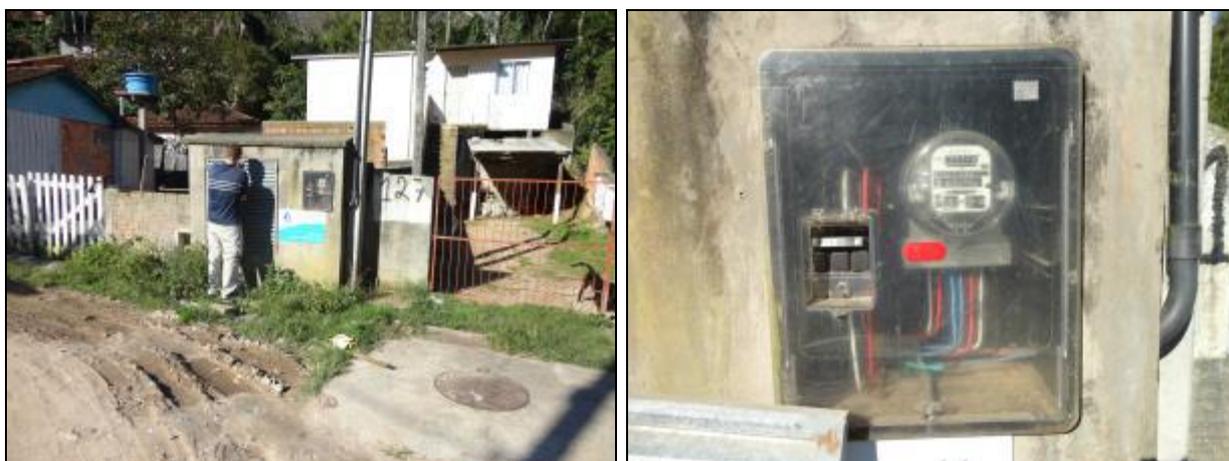
17) As condições gerais podem ser consideradas?
Péssimas 0-2 (x) Ruins 3-4 () Satisfatórias 5-7 () Excelentes 8-10 ()

Obs.: Rede Obstruída antes de chegar na EEE. Extravasa no córrego ao lado.

Figura 758- Vista da EEE Caieira do Saco dos Limões com placa de identificação e restrição de acesso (à esquerda) e quadro de energia (à direita)

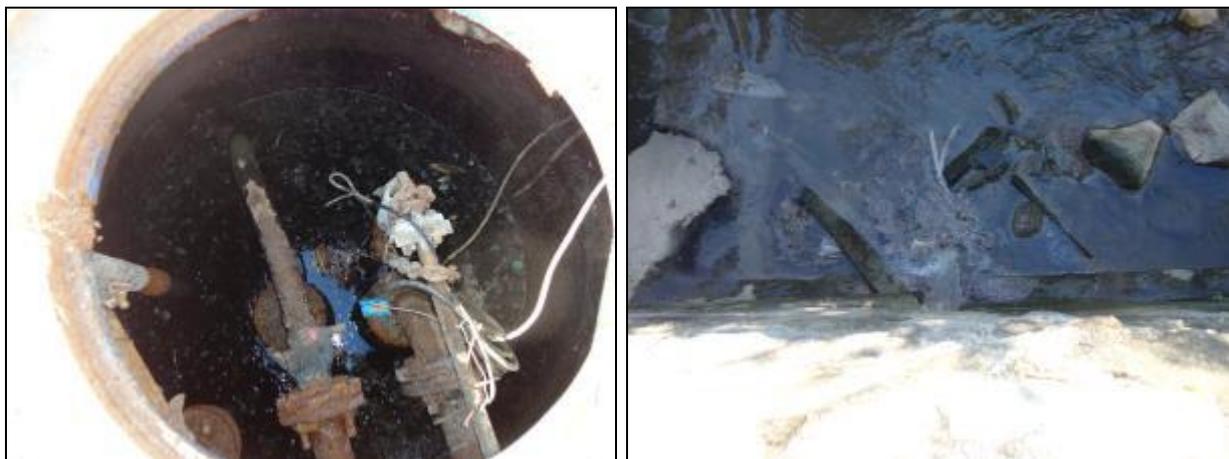
Figura 759- Vista interna do poço úmido (à esquerda) e local onde extravasa o esgoto (à direita)

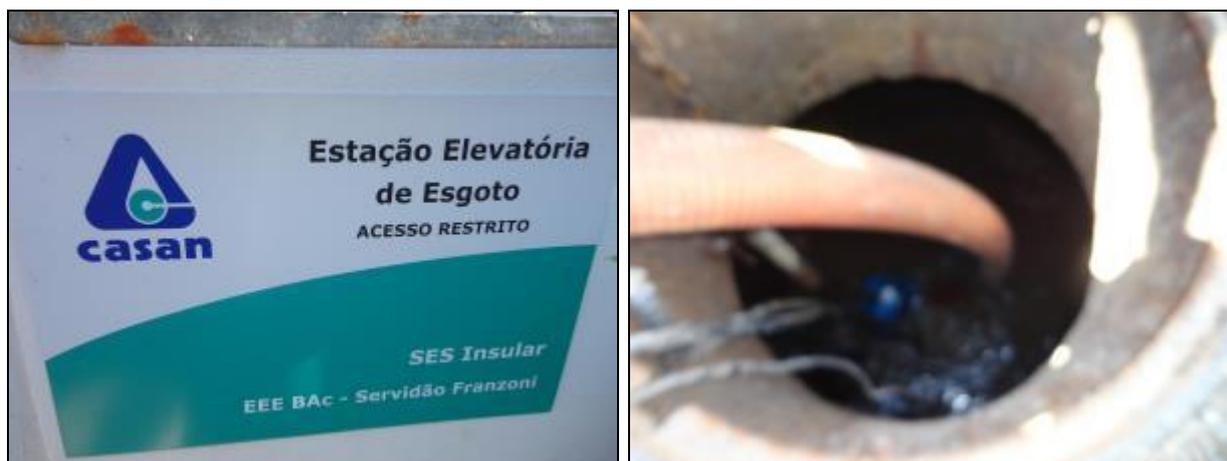
- Obs.: Ocorrendo limpeza no momento da vistoria, pois o recalque estava entupido.

Figura 760- Placa de identificação e restrição de acesso (à esquerda) e interior do poço úmido (à direita)

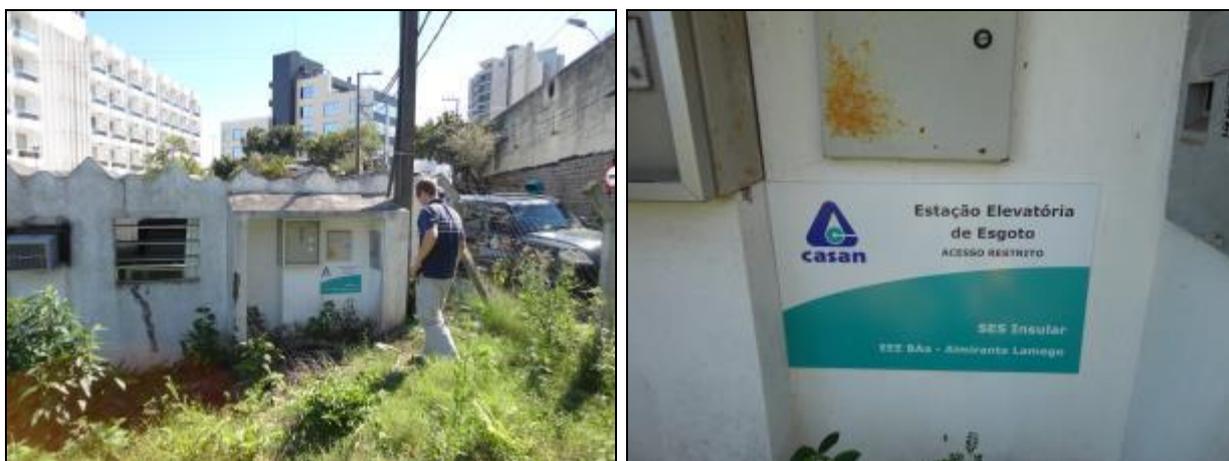
Péssimas 0-2 (x) Ruins 3-4 () Satisfatórias 5-7 () Excelentes 8-10 ()

Obs: Local abandonado.

Figura 765- Vista da EEE BAa Almirante Lamego com placa de identificação e restrição de acesso

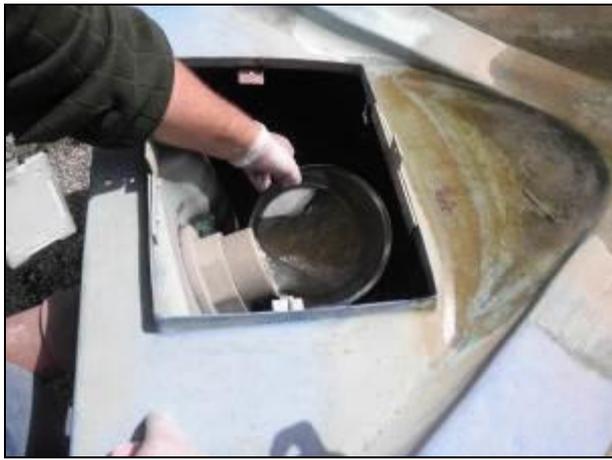
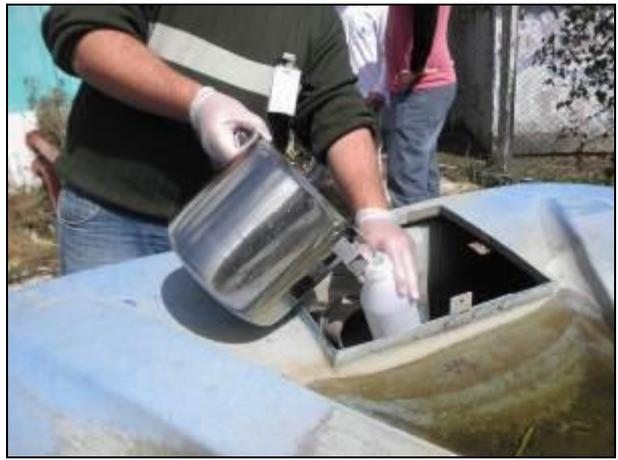
Figura 782- Coleta no ponto de saída da ETE Vila União

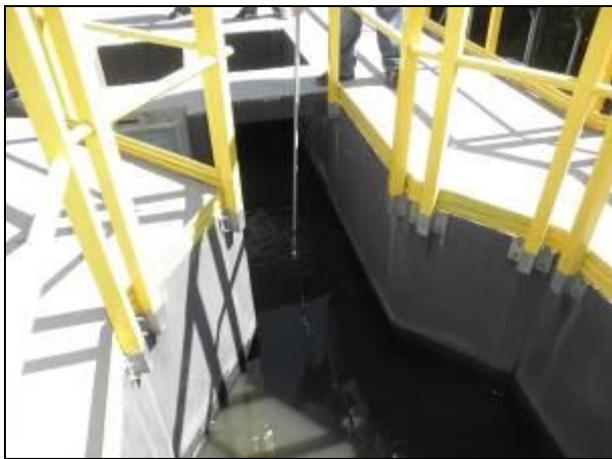
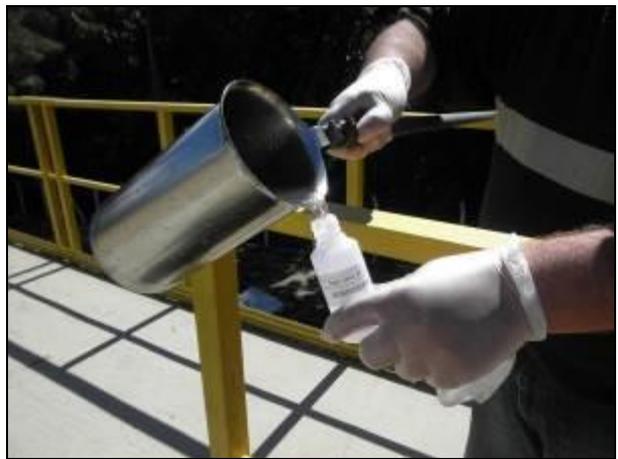
Figura 783- Coleta no ponto de entrada da ETE Barra da Lagoa

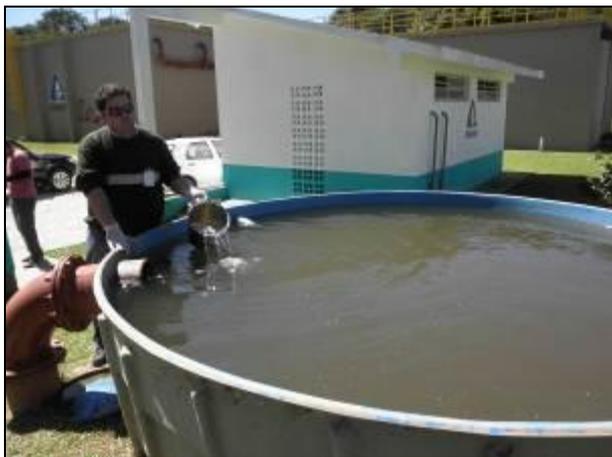
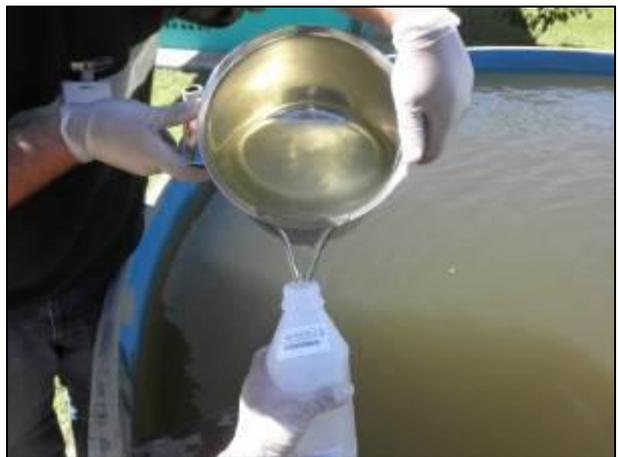
Figura 784- Coleta no ponto de saída da ETE Barra da Lagoa
