## RELATÓRIO DE ACOMPANHAMENTO GEFIS Nº 051/2014

Assunto: Fiscalização de ACOMPANHAMENTO dos Serviços de Saneamento Básico do Município de Florianópolis

Março, 2014

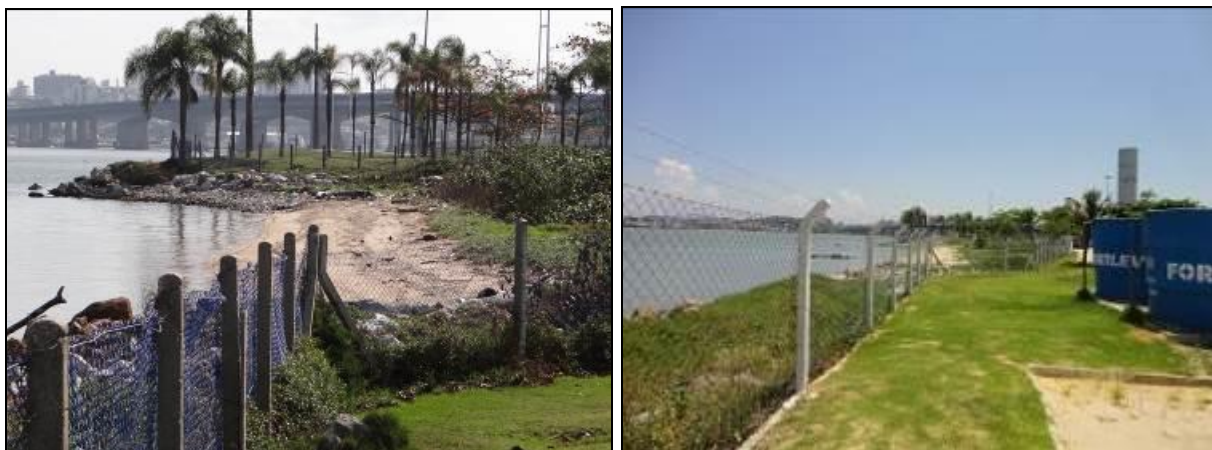
Obs.: Deverá ser revisto o cercamento providenciando o conserto de buracos existentes e adotar ou solicitar providências para a limpeza do entorno (Acompanhamento set/2013). Cercamento foi reestabelecido e limpeza do entorno foi feita (Acompanhamento fev2014).

Figura 3: Área do entorno às margens da Baía Sul (Acompanhamento set2013 à esquerda e fev2014 à direita)

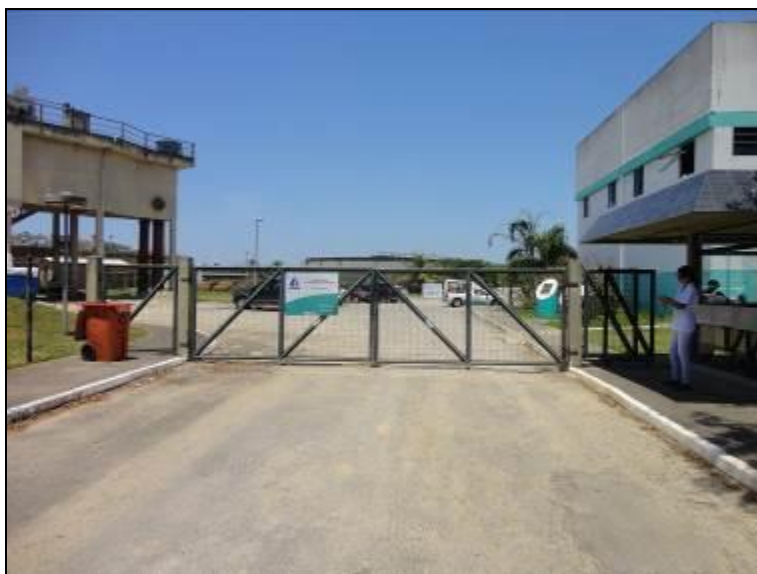
13) O acesso à ETE está em boas condições (Resolução AGESAN 011/2011 Art. 42º)? Sim (x) Não ( ) Obs.: Entrada da ETA apresentava buracos (Acompanhamento set2013). Área recuperada (Acompanhamento fev2014).

Figura 5: Acesso à ETE Insular (Acompanhamento fev2014)

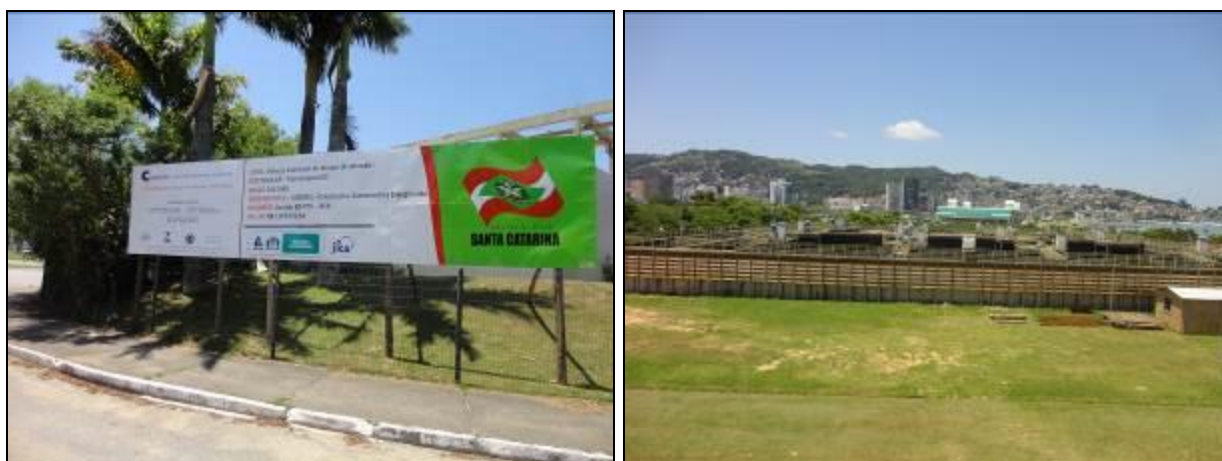
- Acompanhamento fev2014: Iniciou o reforço estrutural do tanque de aeração.

Figura 15: Obras de reforço estrutura do tanque de aeração de uma das unidades de lodos ativados (Acompanhamento fev2014)

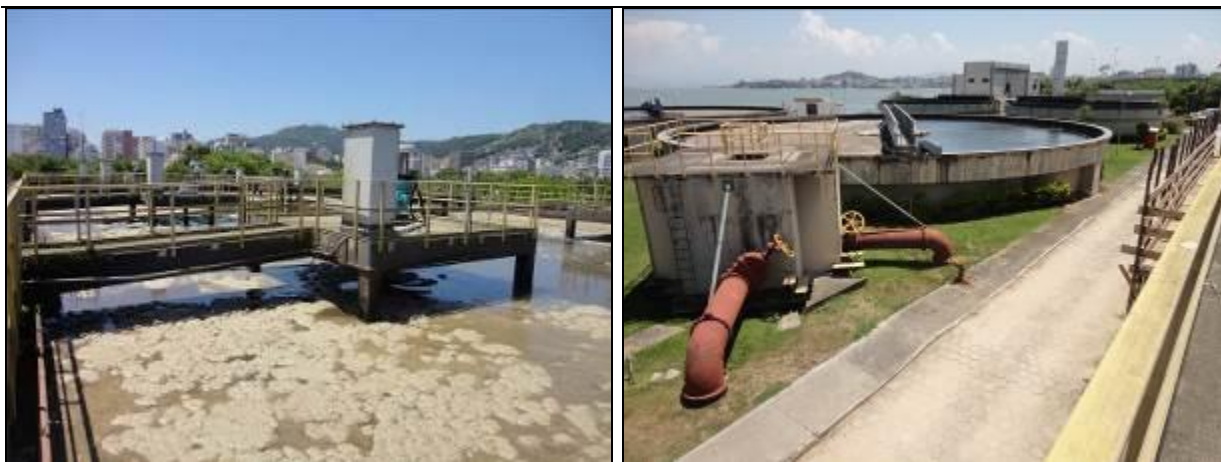
02) Problemas com energia elétrica: No momento desta vistoria, ocorreu falta de energia elétrica devido a problemas na Rede Básica que faz parte do Sistema Interligado Nacional.

Figura 16: Tanque de aeração (à esquerda) e decantador (à direita) paralisados devido à falta de energia elétrica (Acompanhamento fev2014)

A falta de energia elétrica influencia principalmente os tanques de aeração, pois ocorre a paralisação dos aeradores. A aeração forçada tem objetivo de fornecer o oxigênio necessário para o desenvolvimento das reações biológicas que removem a matéria orgânica. Por períodos curtos, a falta de energia elétrica não influencia tanto no sistema, porém, por períodos prolongados, pode comprometer as colônias de bactérias que crescem nesses locais, e conseqüentemente comprometer as reações biológicas.

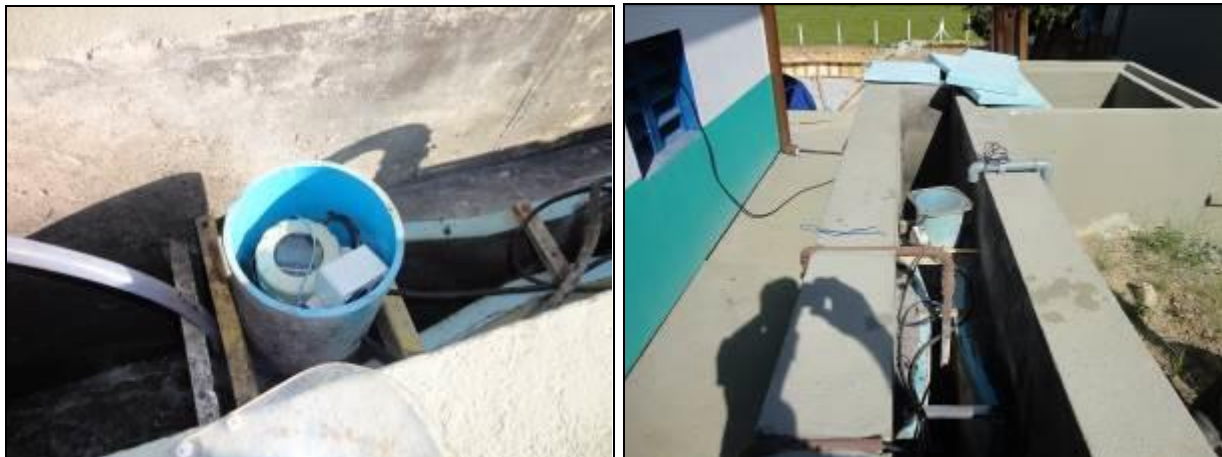
27) O medidor de vazão está funcionando normalmente (Resolução AGESAN 011/2011 Art. 42º)? Sim ( ) Não (x) Obs.: Estava desligado devidos às obras.

Figura 26: Medidor de vazão (Acompanhamento set2013 à esquerda e fev2014 à direita)

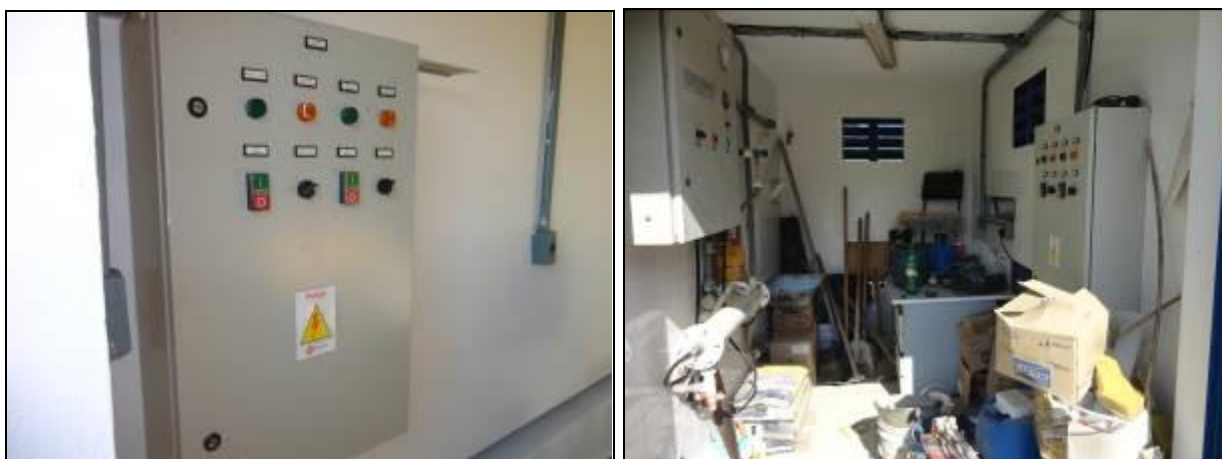
Figura 29: Casa de comando (Acompanhamento set2013 à esquerda e fev2014 à direita – local de entulho)

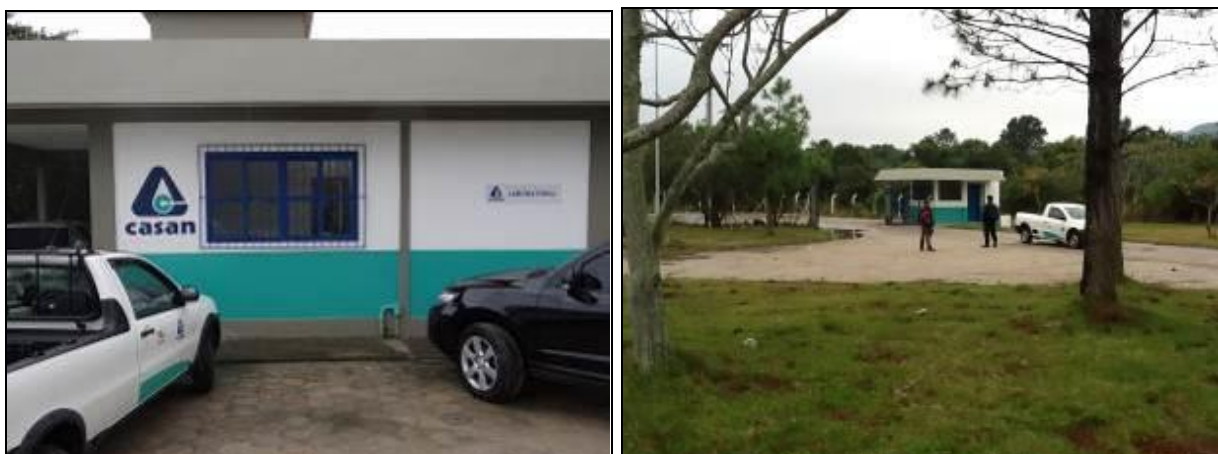
15) Existem edificações de apoio (guarita, casa/abrigo, banheiros, vestiários, refeitório, etc.) para uso dos operadores? Sim ( x ) Não ( ) Obs.: Guarita, laboratório, escritório, sanitários, cozinha. O laboratório nunca foi ativado, existe apenas a bancada e o espaço físico.

Figura 47: Área do laboratório (à esquerda) e guarita (à direita) (Inicial)

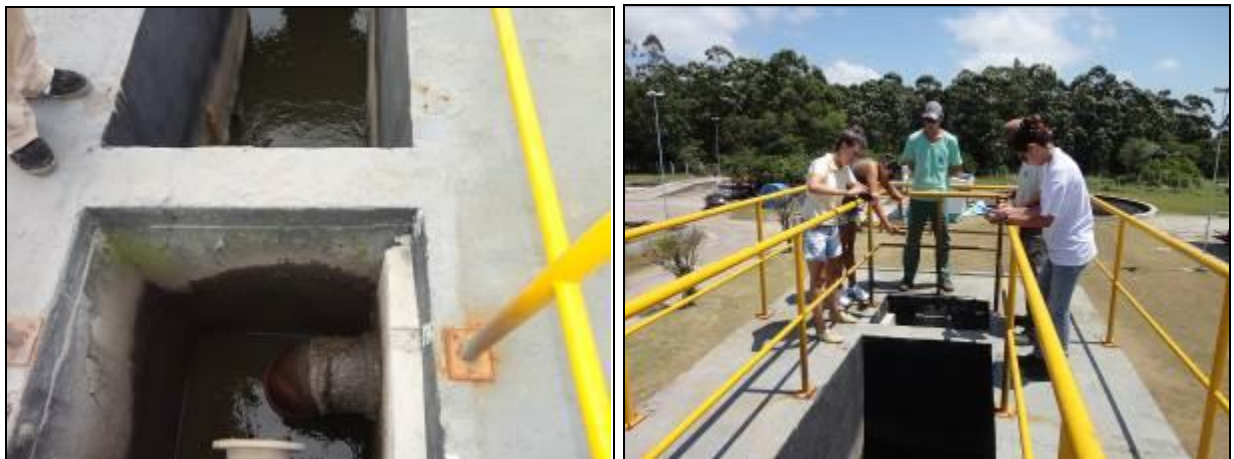
33) O tipo de entrada do afluente é adequado, ou seja, submerso, evitando a exalação de maus odores? Sim ( ) Não ( x ) Obs. Uma parte é submersa e outra não.

Figura 52: Entrada do efluente bruto (Acompanhamento set2013 à esquerda e fev2014 à direita)

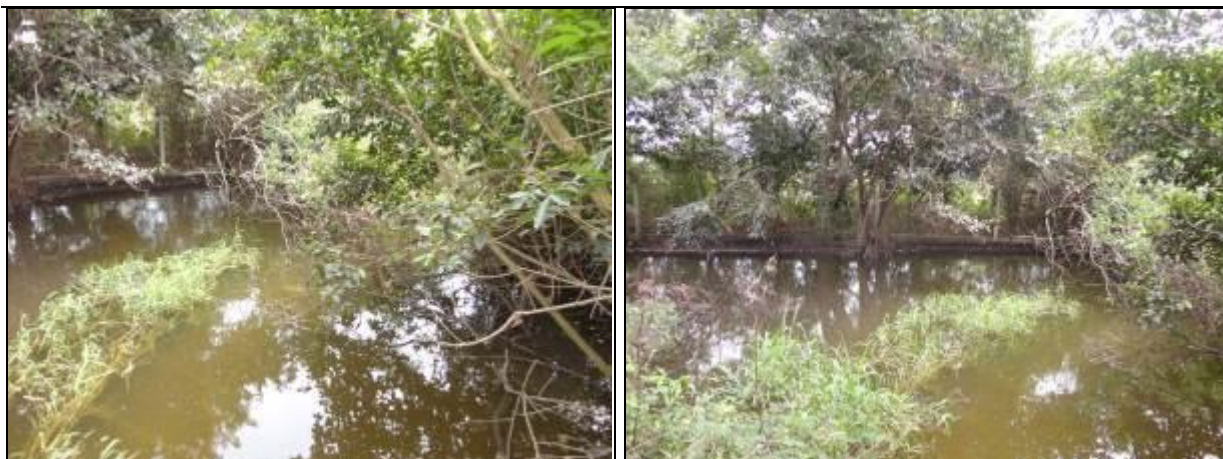
34) Onde é feito o despejo do efluente final da ETE? Segundo a LAO deveria ser no Rio Papaquara, mas há indícios de despejo do efluente final no Rio do Brás e Canais do Sapiens Parks.

Figura 53: Área de despejo do efluente final (Acompanhamento set2013)

Obs.: A AGESAN fará o acompanhamento do local de despejo do efluente final e caso encontre alguma divergência do previsto na LAO, comunicará o órgão ambiental responsável pelo licenciamento para tomar providências.

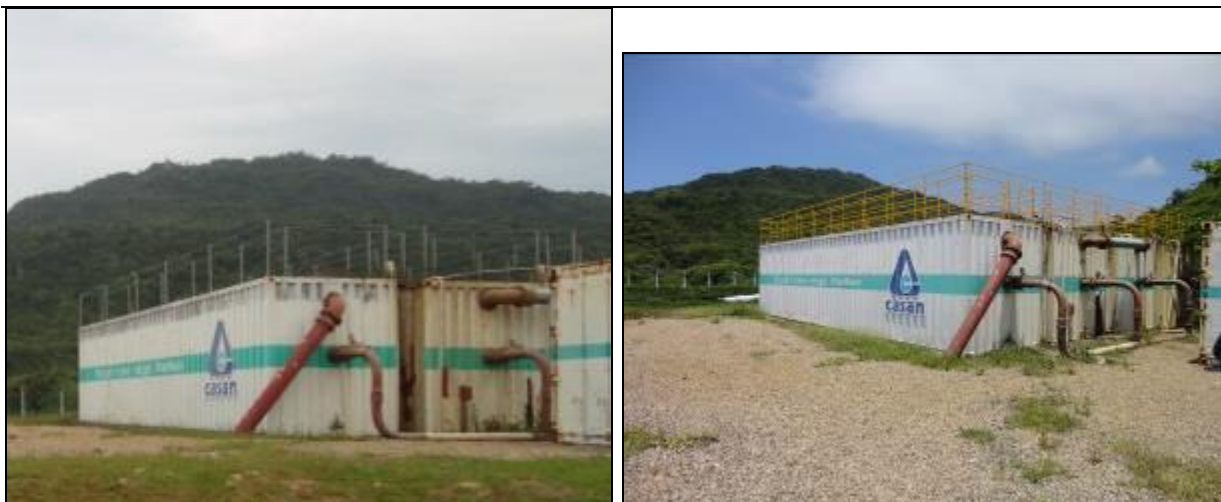
18) As tubulações de chegada do esgoto bruto (EB) apresentam bom estado de conservação (Resolução AGESAN 001/2011 Art. 42º)? Sim ( ) Não (x)

Figura 58: Visão das tubulações de chegada (Acompanhamento set2013 à esquerda e fev2014 à direita)

**RECOMENDAÇÃO 09: Apresentar plano de recuperação das tubulações.**

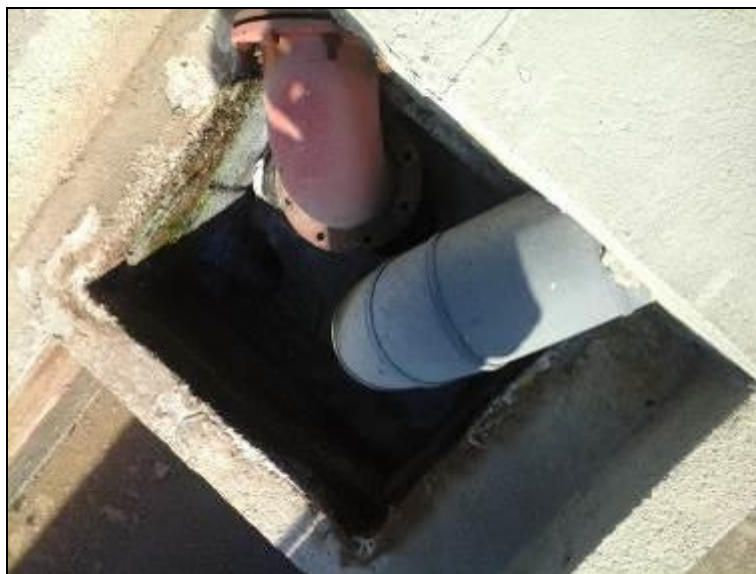
Figura 74: Entrada do efluente bruto não é submersa (Acompanhamento fev2014)

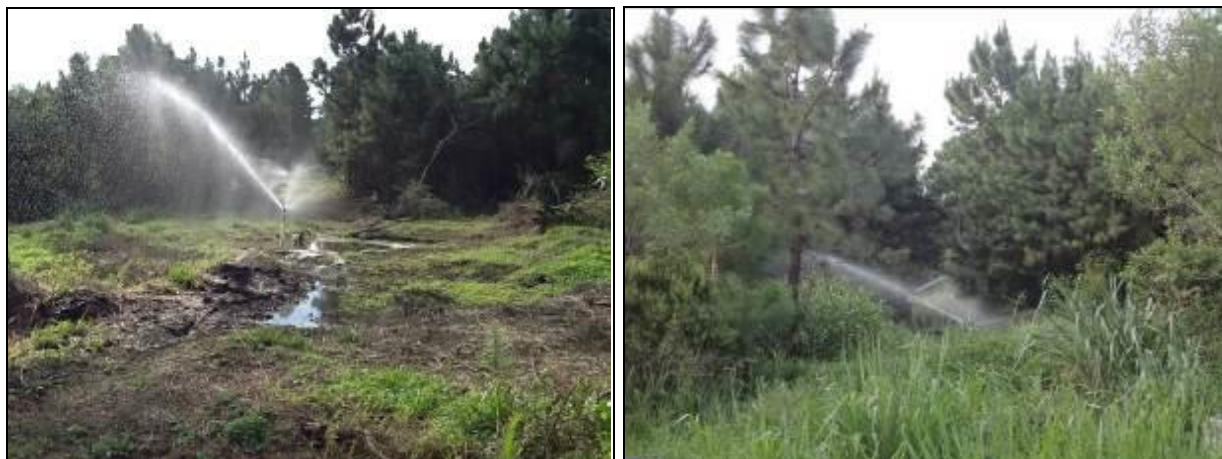
34) Onde é feito o despejo do efluente final da ETE? Lançado em áreas adjacentes, por meio de aspersores.

Figura 86: Lançamento do efluente final (Inicial à esquerda e Acompanhamento fev2014 à direita)

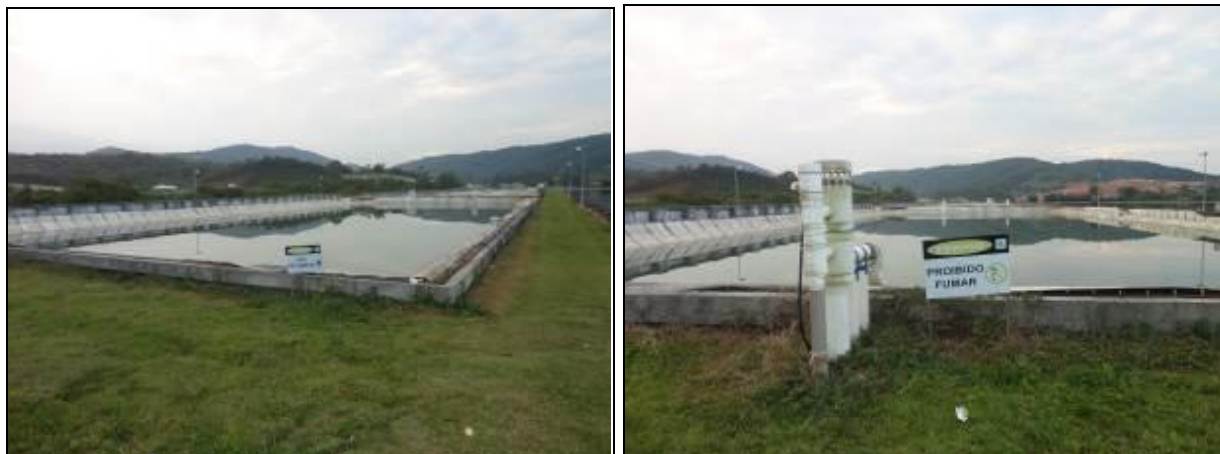
**Figura 87: Reatores anaeróbicos danificados e inativos (Acompanhamento set2013)**

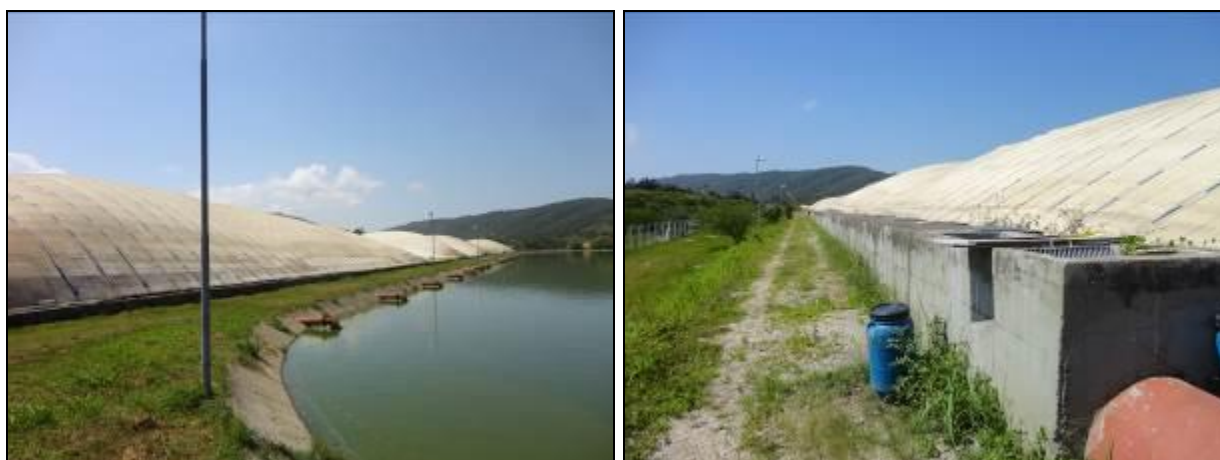
**Figura 88: Reatores anaeróbicos operando normalmente (Acompanhamento fev2014)**

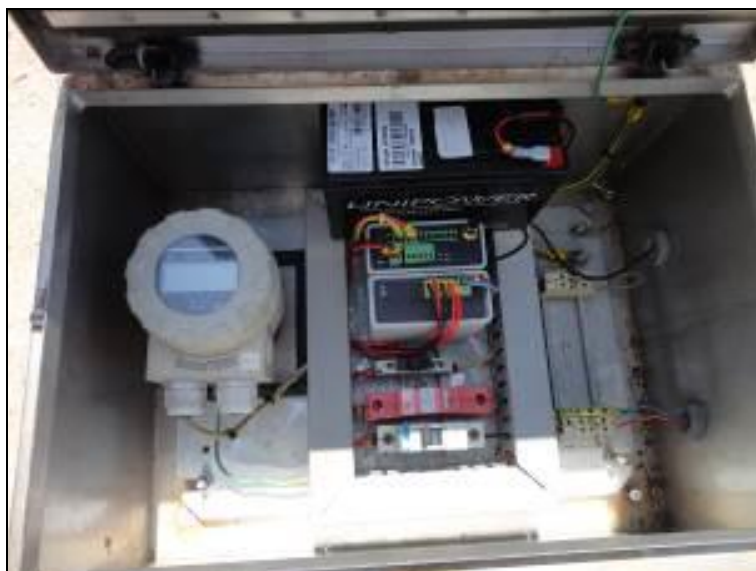
27) O medidor de vazão está funcionando normalmente (Resolução AGESAN 011/2011 Art. 42º)? Sim ( x ) Não ( ) Obs.: No momento da vistoria o medidor de vazão está desligado pois a ETE estava em manutenção.

Figura 95: Medidor de vazão (Acompanhamento fev2014)

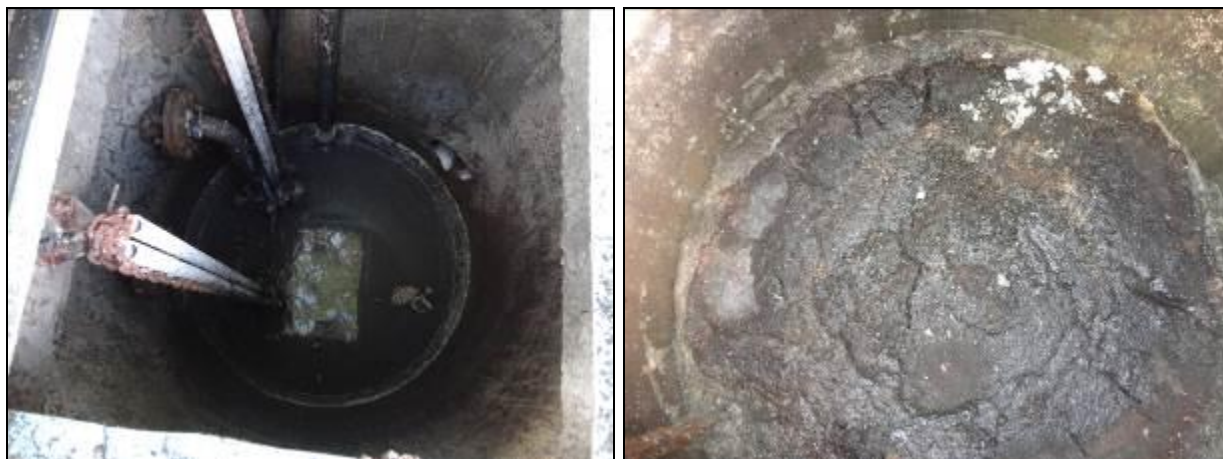
Outras observações: Poço de entrada do efluente bruto com muito lodo sobrenadante, necessitando de limpeza.

Figura 112: Poço úmido (à esquerda) e poço de entrada do efluente bruto com lodo sobrenadante (à direita) (Acompanhamento fev2014)

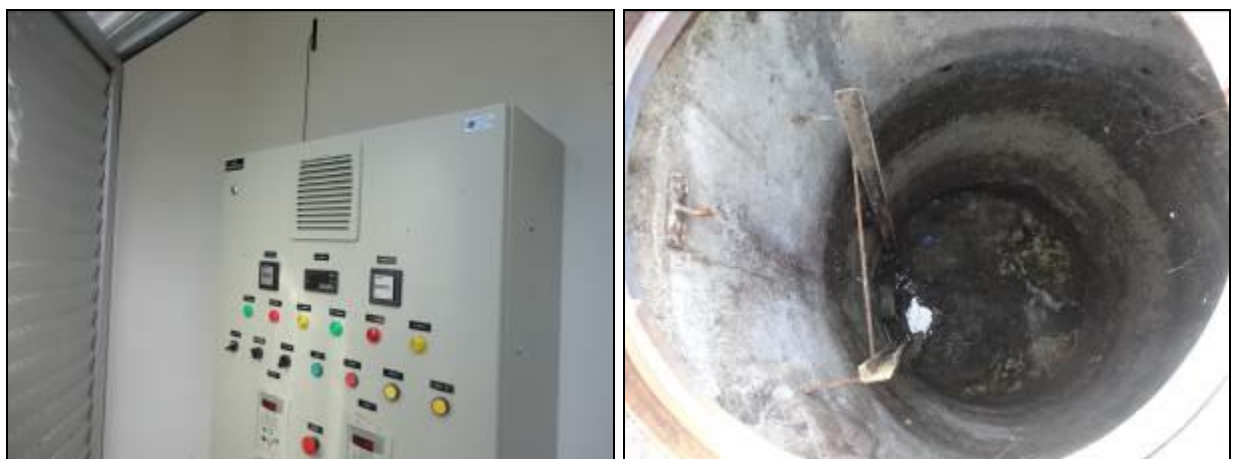
Outras observações: Poço de entrada do efluente bruto com muito lodo sobrenadante, necessitando de limpeza.

Figura 119: Casa de comando (à esquerda) e poço de entrada do efluente bruto com lodo sobrenadante (à direita) (Acompanhamento fev2014)

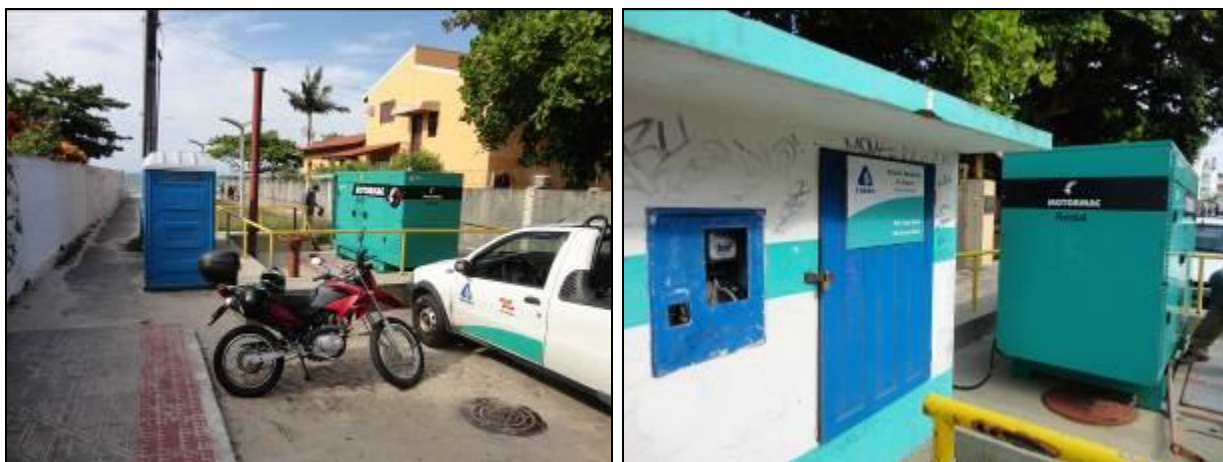
- Obs.: Poço úmido localizado na calçada.
- 16) Medidor de energia protegido: ( ) Sim ( x ) Não
- Obs.: Quadro danificado e sem cadeado.
- 17) Casa de comando protegida: ( x ) Sim ( ) Não

- 18) Há vazamentos: ( ) Sim ( x ) Não
- 19) Há problemas com os extremantes: ( ) Odor ( ) Barulho ( x ) Não
- Outras observações: a) Possui gerador. b) A área poderia ser cercada.

Figura 121: Vista geral da EEE Rua das Flores com a presença de gerador (Acompanhamento fev2014)

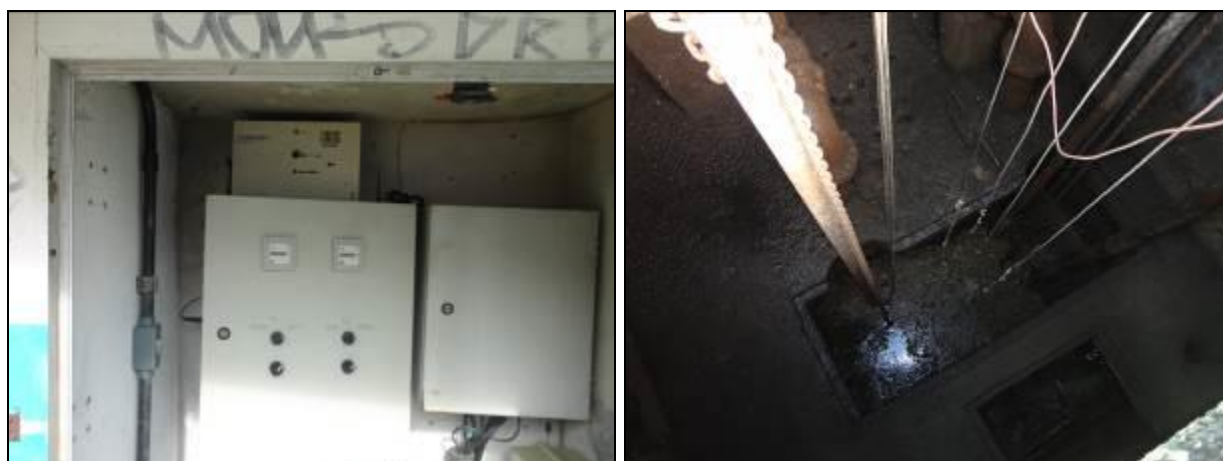
Figura 122: Interior da casa de comando (à esquerda) e interior do poço úmido (à direita) (Acompanhamento fev2014)

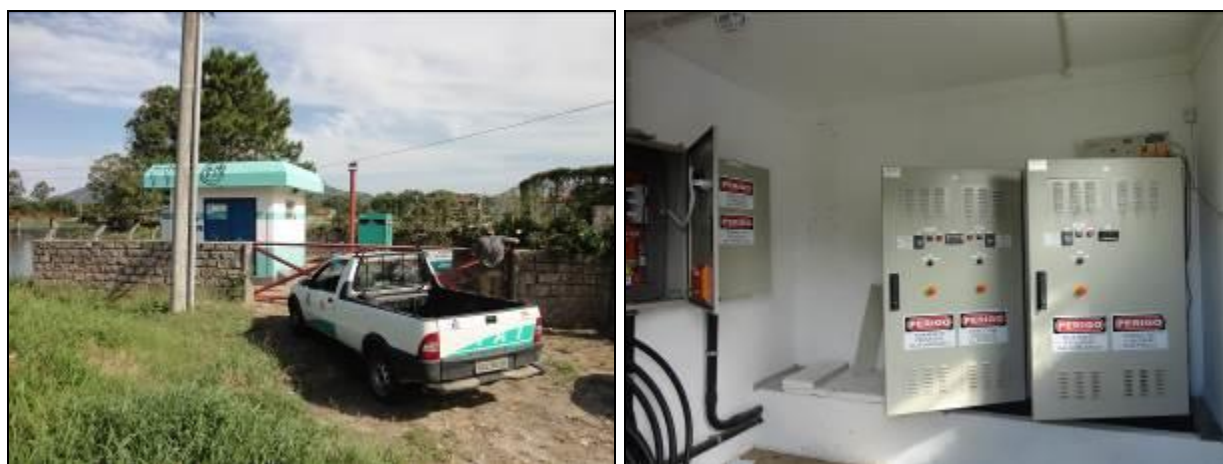
Figura 124: Vista externa e interna da casa de comando (Acompanhamento fev2014)

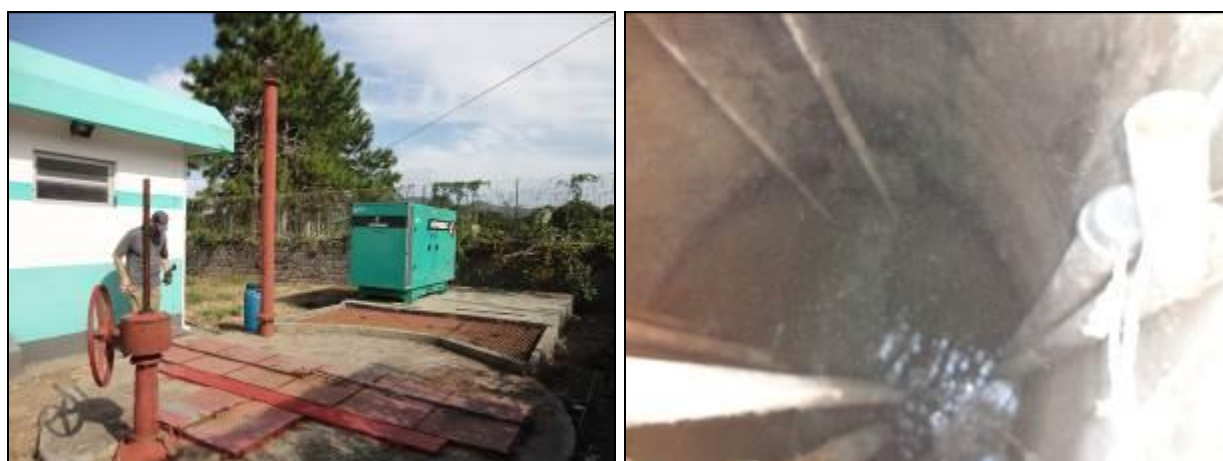
Figura 125: Vista externa e interna do poço úmido (Acompanhamento fev2014)

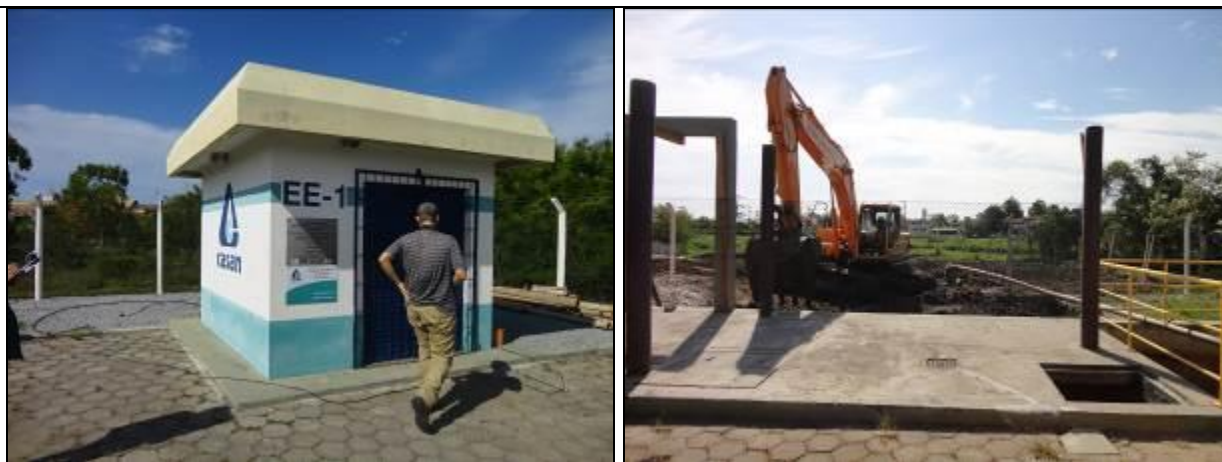
Outras observações: Estação em obras de melhoria.

Figura 130: Vista da EEE em obras (Acompanhamento fev2014)

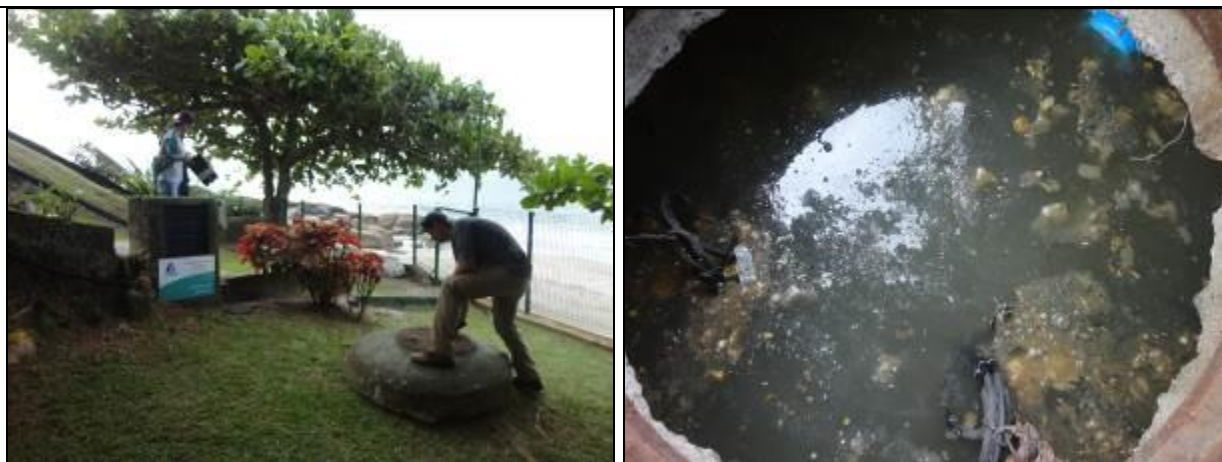
Figura 144: Vista geral da EEE (à esquerda) e poço úmido (à direita) (Acompanhamento fev2014)

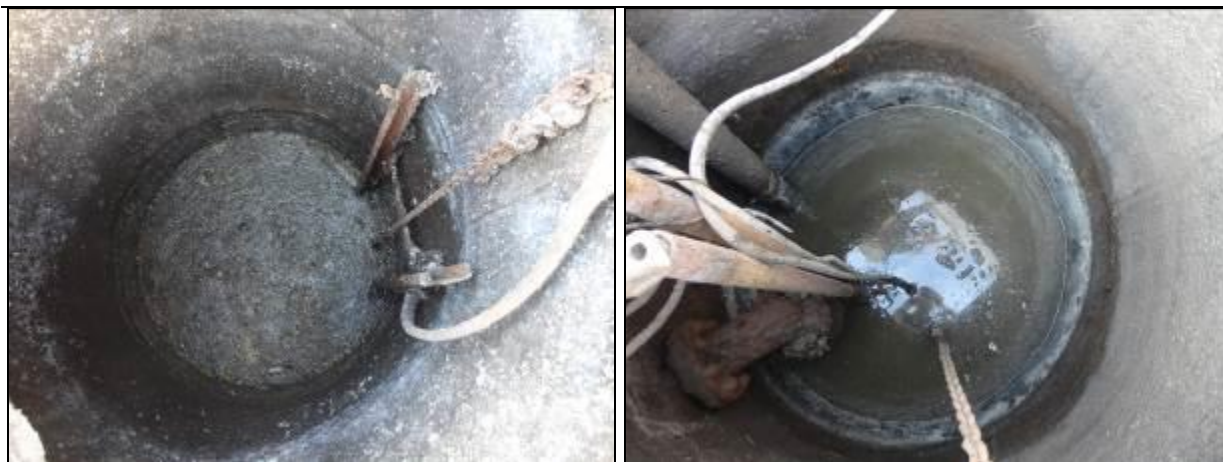
Figura 147: Poço de entrada do efluente bruto com lodo sobrenadante (à esquerda) e poço úmido (à direita) (Acompanhamento fev2014)

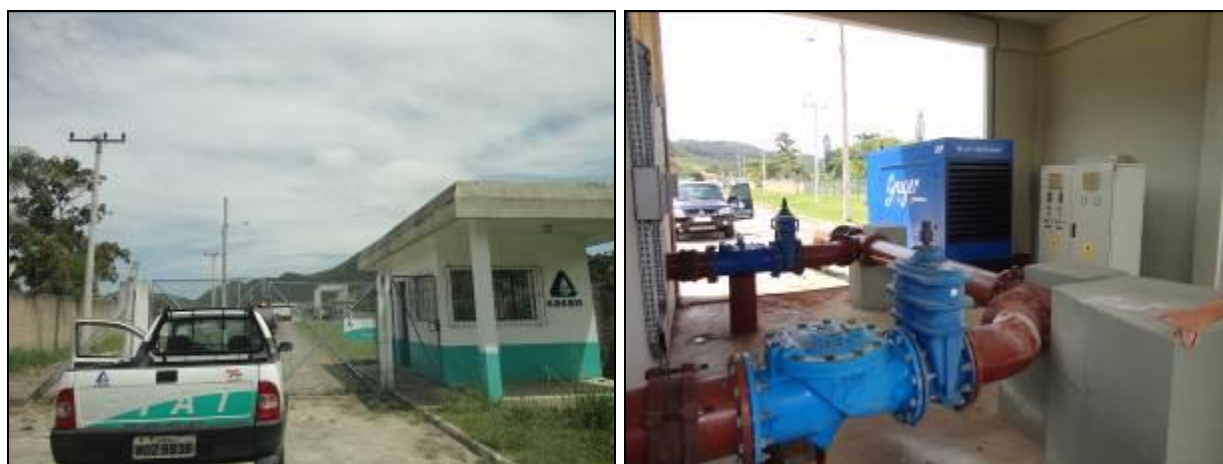
Figura 155: Vista geral da EEE (à esquerda) e casa de comando e gerador expostos (à direita) (Acompanhamento fev2014)

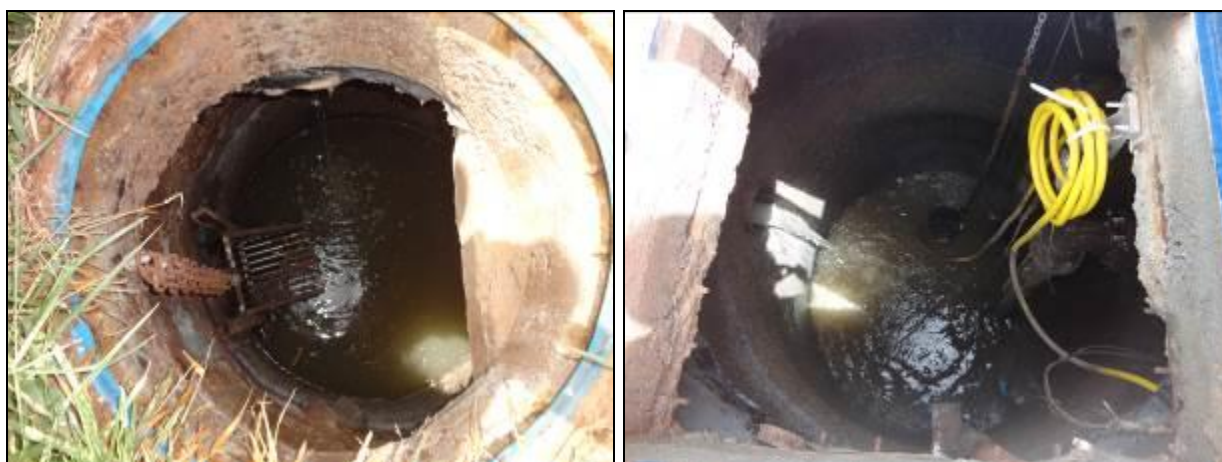
Figura 162: Poço de entrada do efluente bruto com grade (à esquerda) e poço úmido (à direita) (Acompanhamento fev2014)

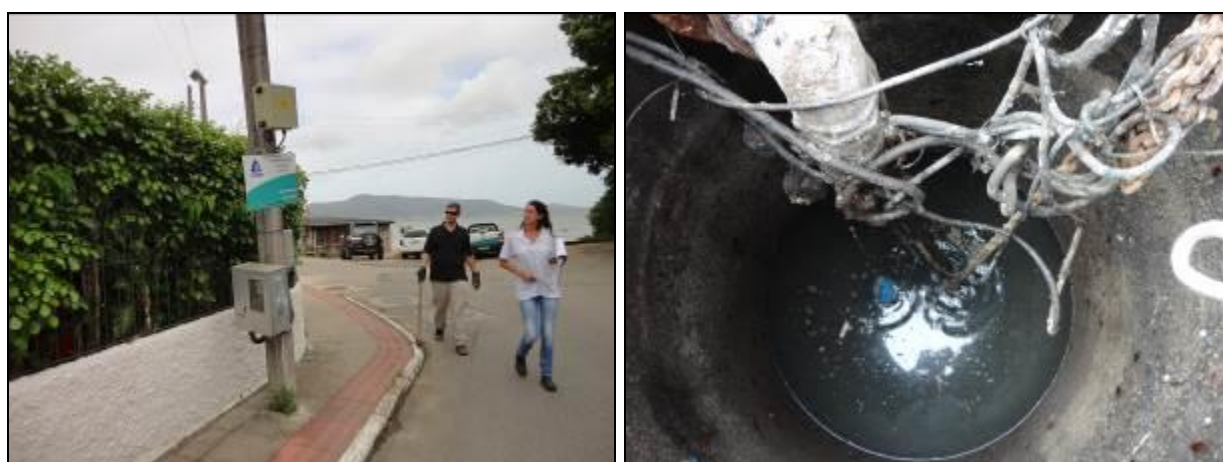
Figura 170: EEE Bento Goiás (Acompanhamento fev2014)

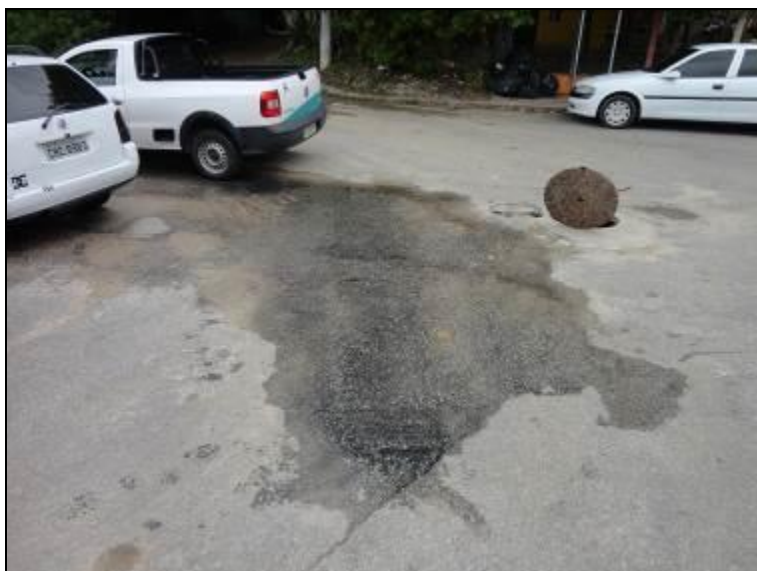
Outras observações: a) Recalque vazando esgoto no asfalto. Funcionários estavam trabalhando na galeria de esgoto no momento da vistoria. b) Não há um local seguro para o quadro de comando e o quadro de energia, ambos localizados em um poste.

Figura 171: “Brotando” esgoto do asfalto (Acompanhamento fev2014)

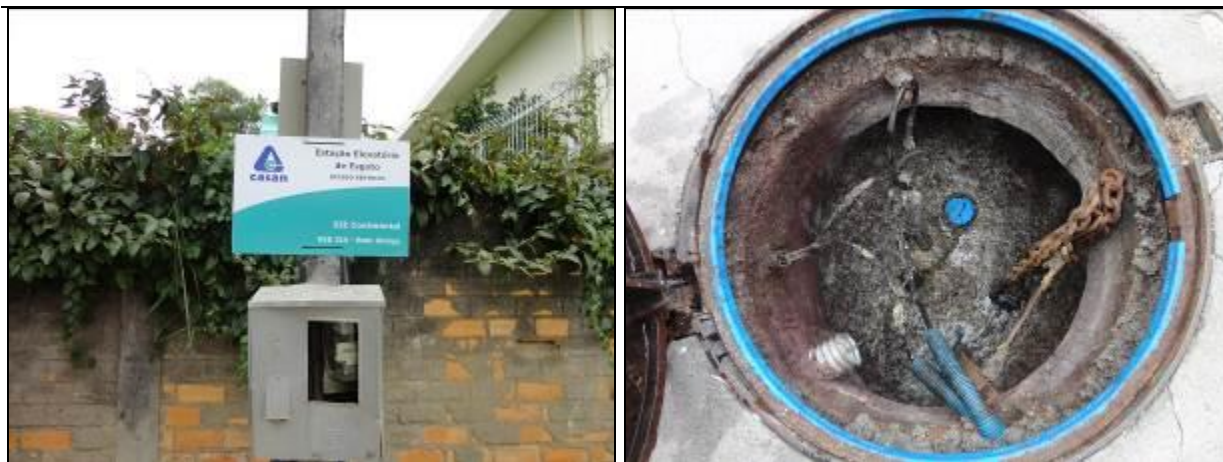
Outras observações: a) Não há um local seguro para o quadro de comando e o quadro de energia, ambos localizados em um poste. b) Poço úmido com muito lodo sobrenadante, necessitando de limpeza.

Figura 175: EEE J2A Bom Abrigo e poço úmido com lodo sobrenadante (Acompanhamento fev2014)

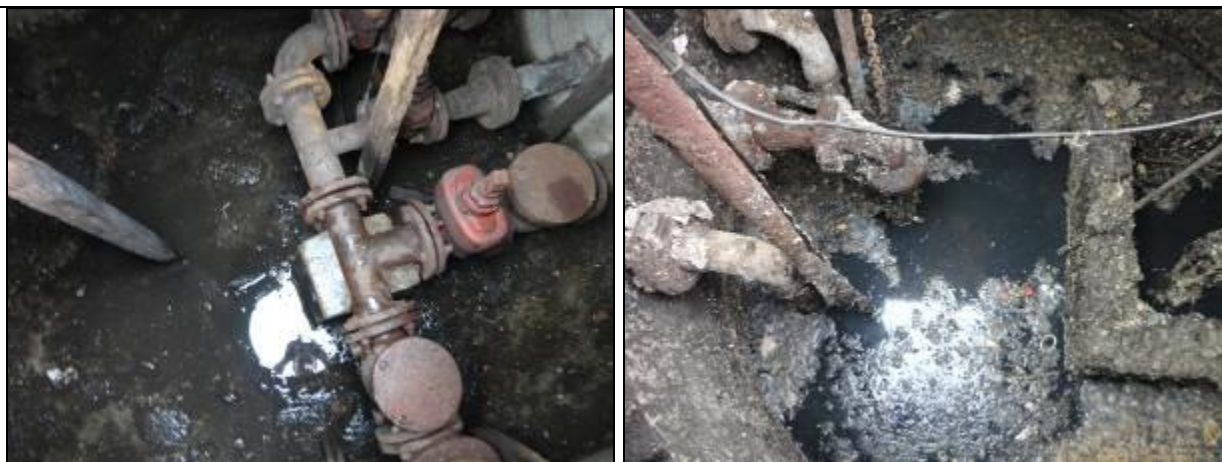
Outras observações: Poço úmido com muito lodo sobrenadante, necessitando de limpeza.

Figura 178: Poço úmido com muita sujeira (Acompanhamento fev2014)

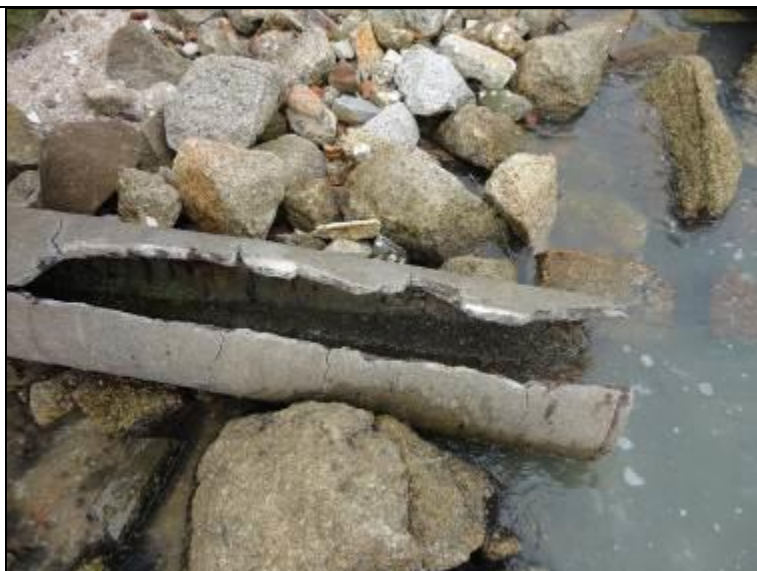
Outras observações: Moradores afirmam que o esgoto é lançado no mar constantemente por meio do extravasor. A AGESAN irá verificar esse fato com novas visitas ao local.

Figura 188: Extravasador (Acompanhamento fev2014)

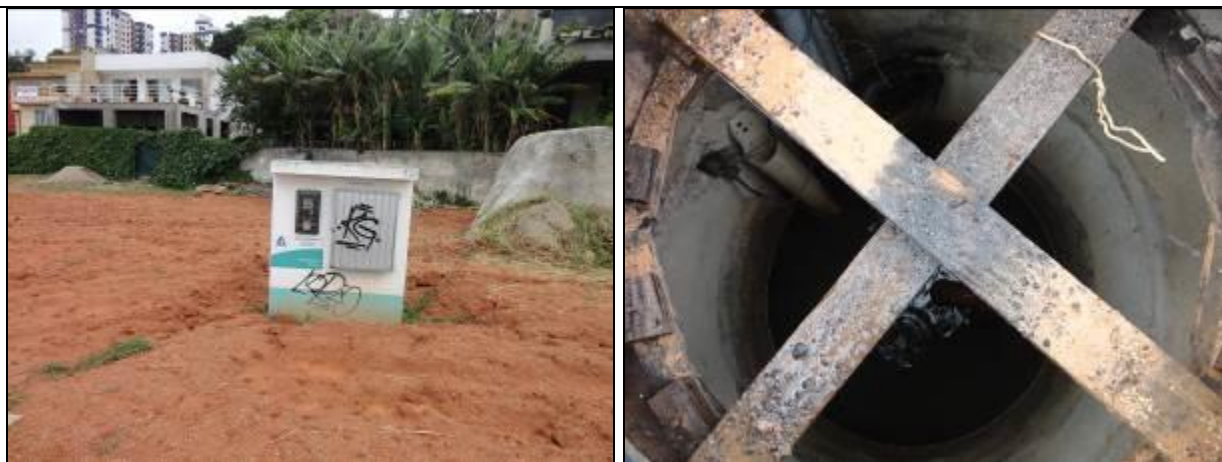
EEE permanece desativada, com estrutura pichada e abandonada.

Figura 198: EEE continua inoperante (Acompanhamento fev2014)

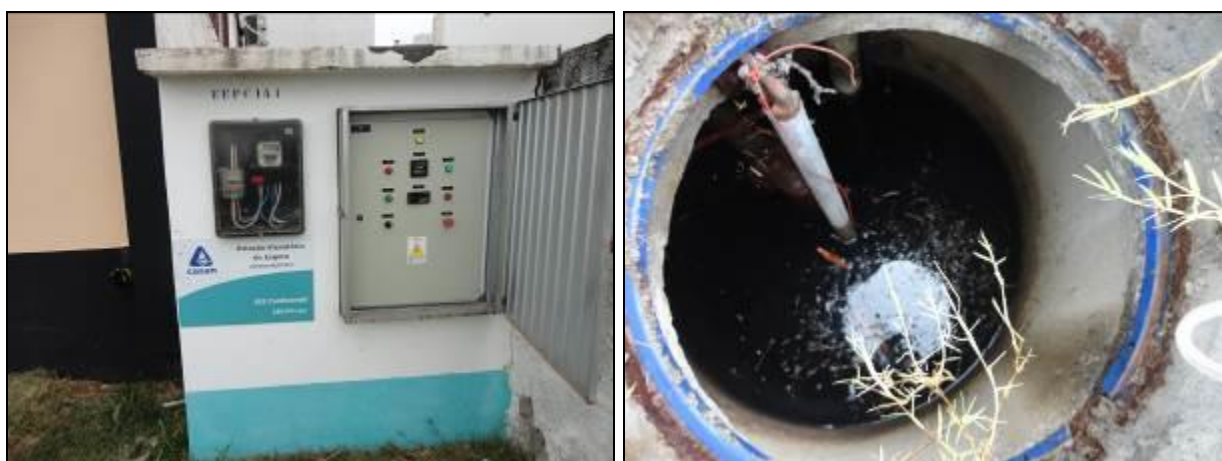
EEE permanece desativada.

Figura 200: EEE continua inoperante (Acompanhamento fev2014)

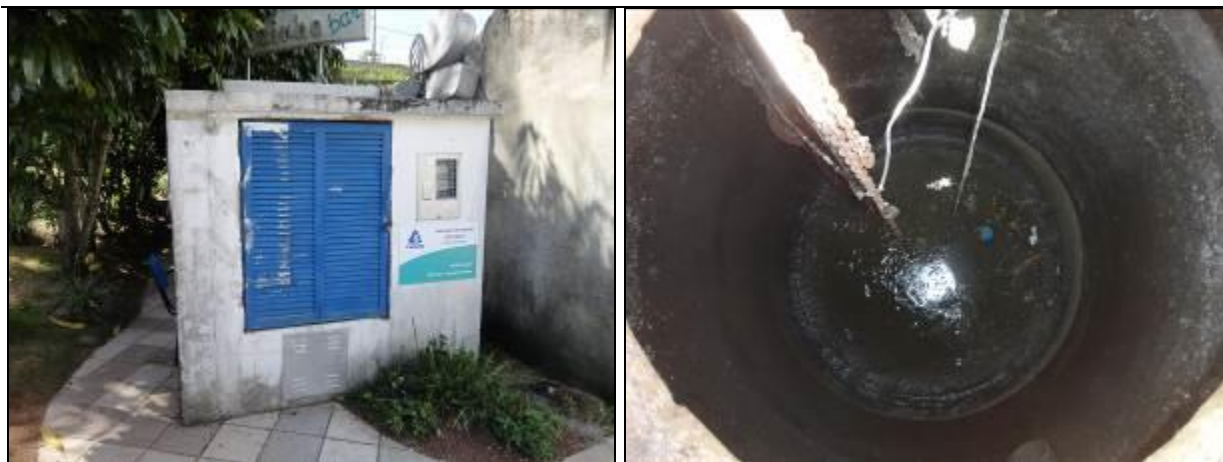
Figura 205: Casa de comando (à esquerda) e poço úmido (à direita) (Acompanhamento fev2014)

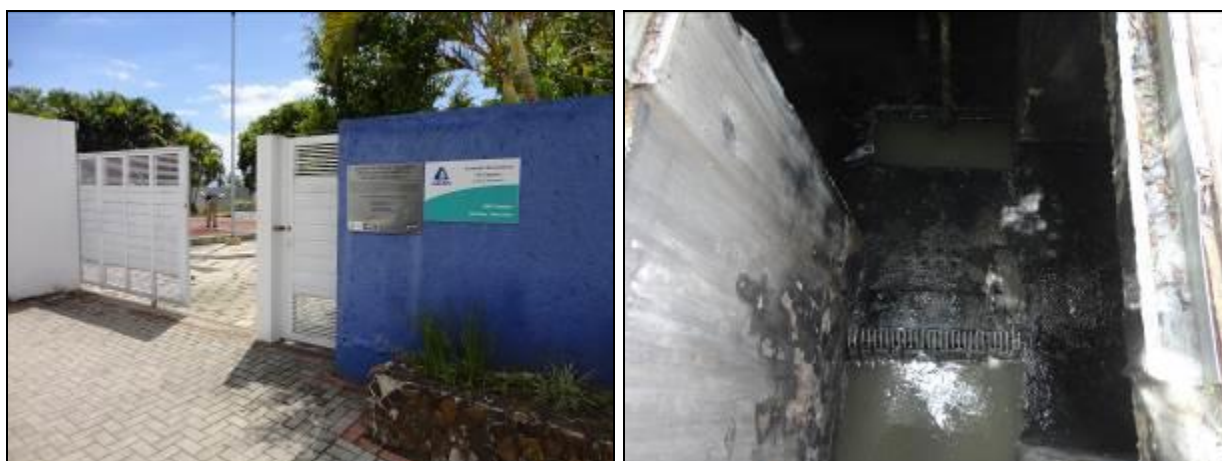
Figura 207: Vista geral da EEE (à esquerda) e gradeamento (à direita) (Acompanhamento fev2014)

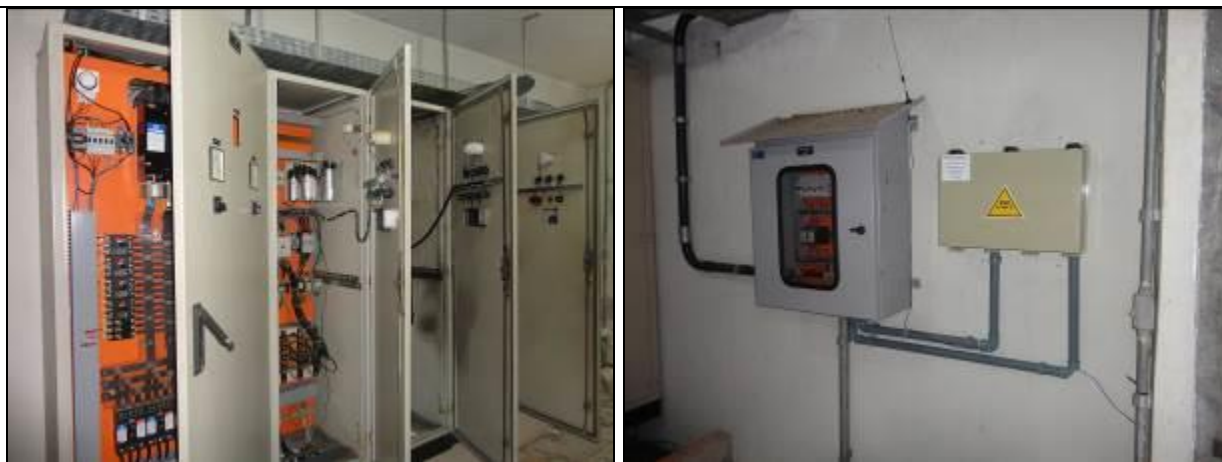
Figura 208: Quadros de comando (Acompanhamento fev2014)

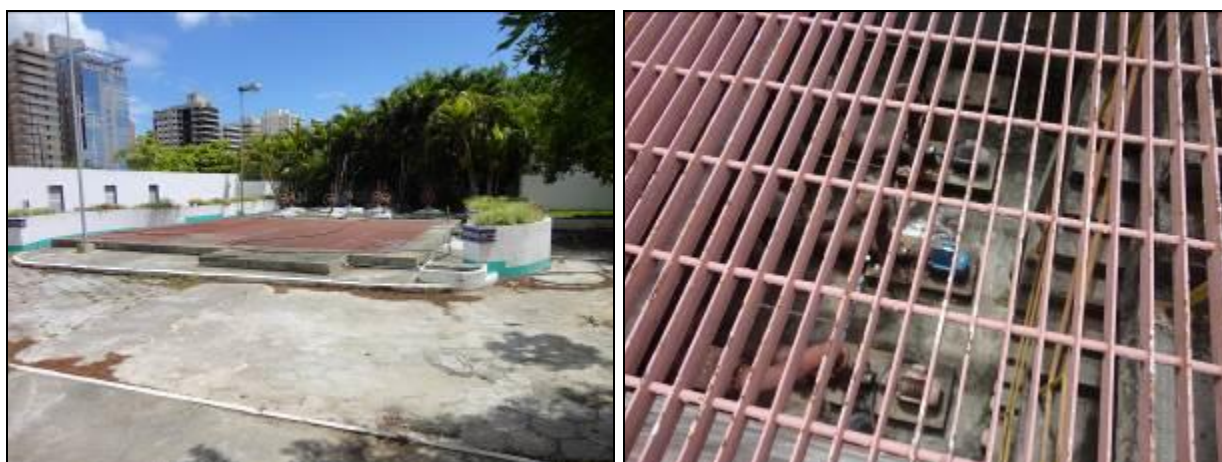
Figura 209: Vista das bombas horizontais de poço seco (Acompanhamento fev2014)

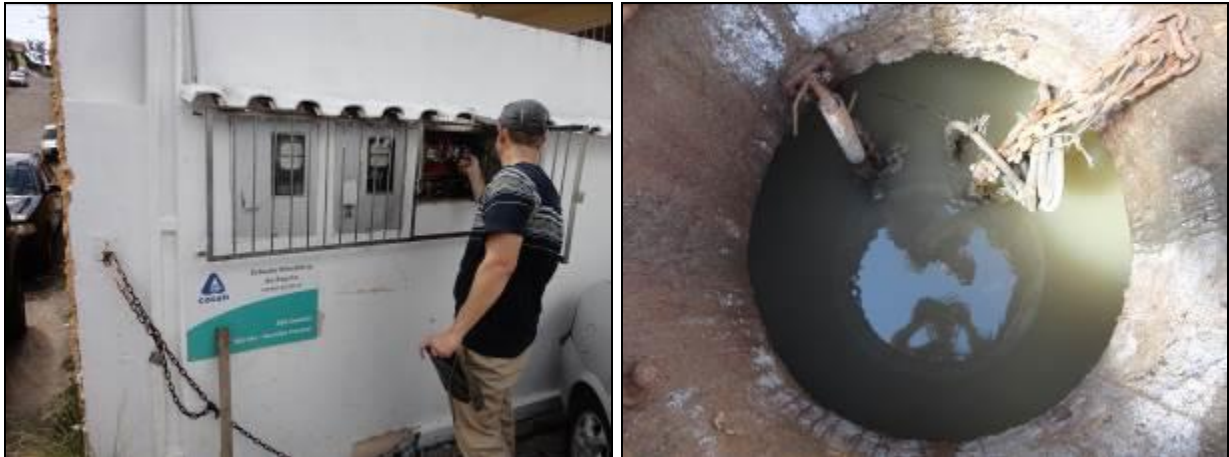
- 18) Há vazamentos:                        ( x ) Sim        ( ) Não
- 19) Há problemas com os extremantes: ( ) Odor        ( ) Barulho    ( x ) Não

Figura 215: EEE BAc Servidão Franzoni (Acompanhamento fev2014)
