## RELATÓRIO DE ACOMPANHAMENTO GEFIS Nº 051/2014

Assunto: Fiscalização de ACOMPANHAMENTO dos Serviços de Saneamento Básico do Município de Florianópolis

Março, 2014

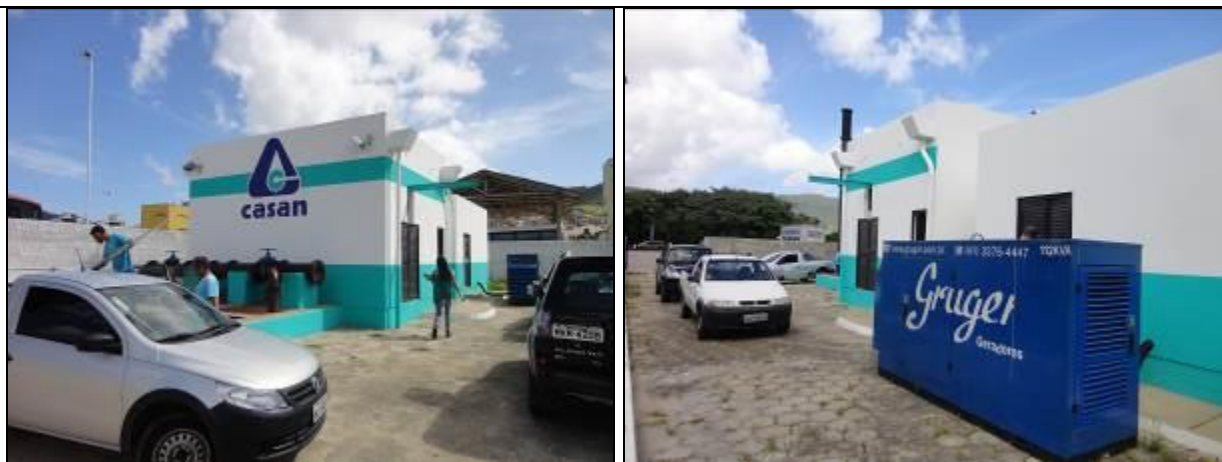
Figura 218: Vista geral da EEE (Acompanhamento fev2014)

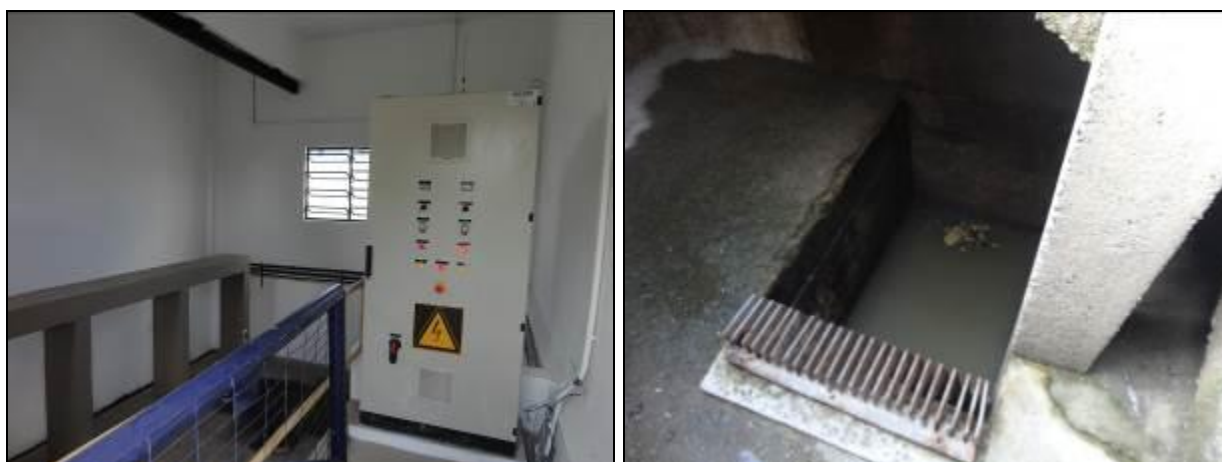
Outras observações: a) Empresa Rio Vivo Ambiental fazendo a limpeza das grades no momento da vistoria. b) Possui gerador.

Figura 219: Casa de comando (à esquerda) e gradeamento (à direita) (Acompanhamento fev2014)

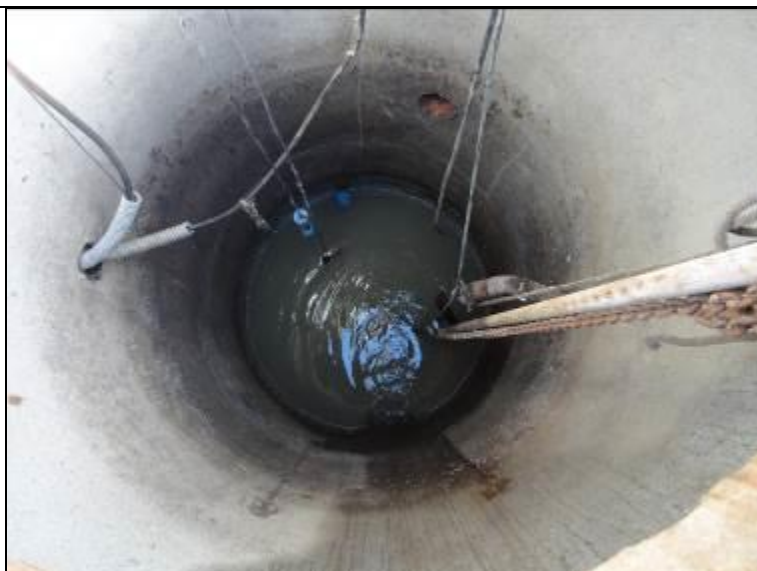
Figura 222: Vista interna do poço úmido (Acompanhamento fev2014)

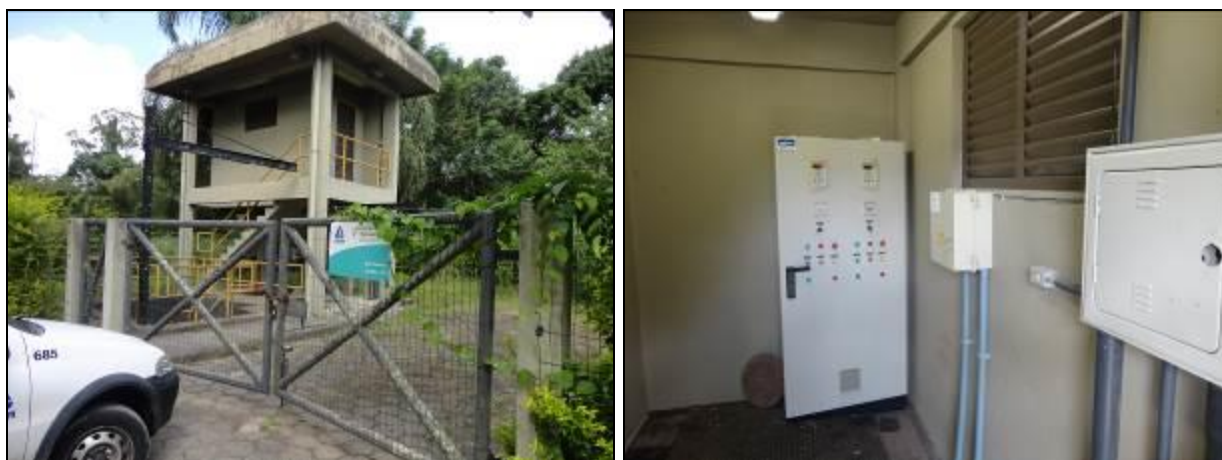
Figura 224: Vista externa e interna da casa de comando (Acompanhamento fev2014)

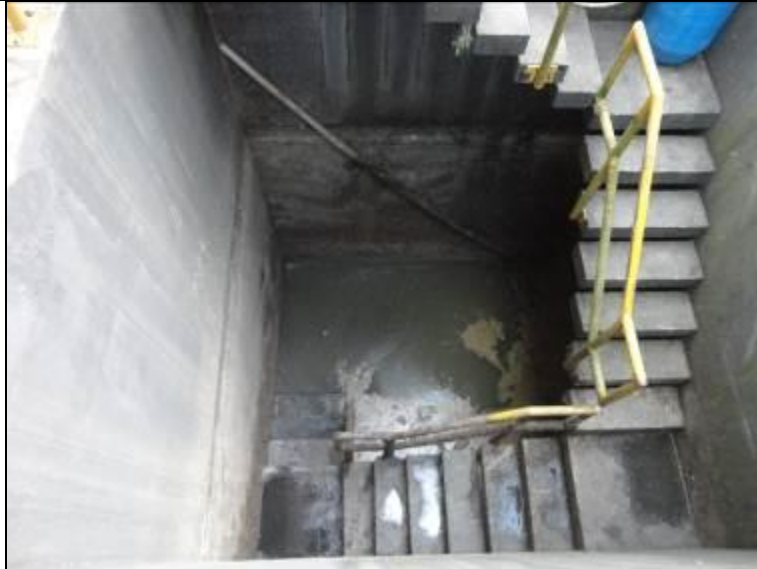
Figura 225: Gradeamento entupido (Acompanhamento fev2014)

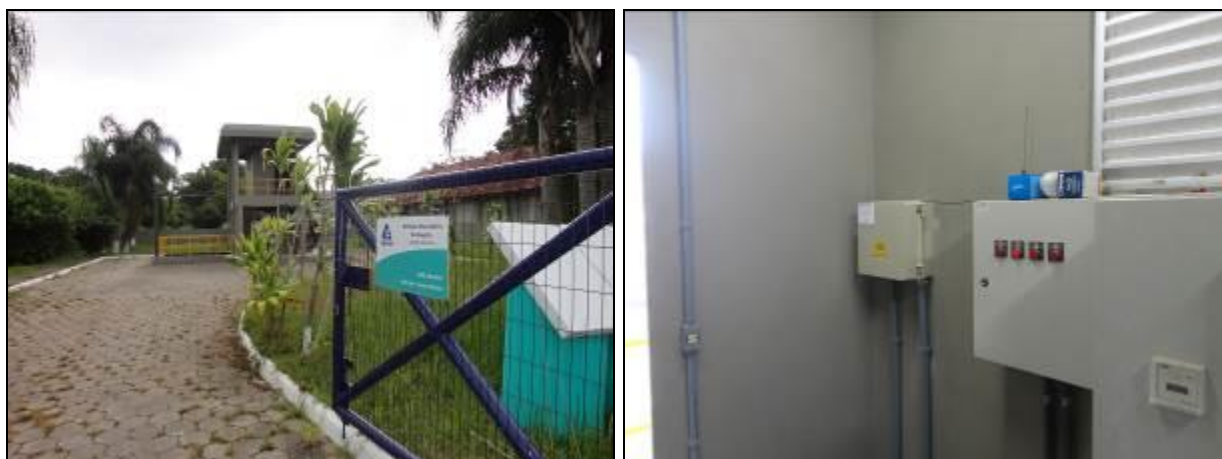
**Figura 227: Vista externa e interna da casa de comando (Acompanhamento fev2014)**

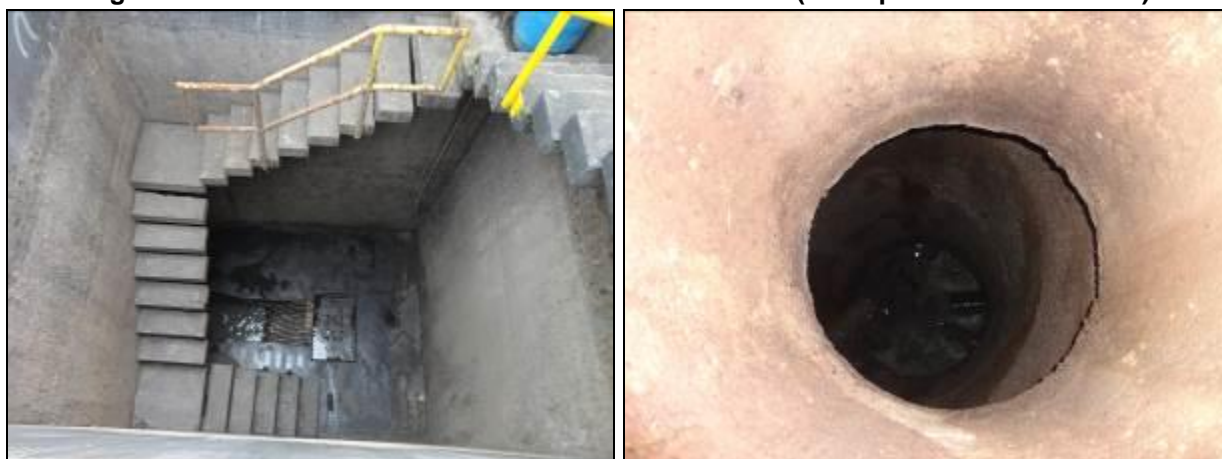
**Figura 228: Gradeamento (à esquerda) e poço de entrada de efluente bruto (à direita) (Acompanhamento fev2014)**

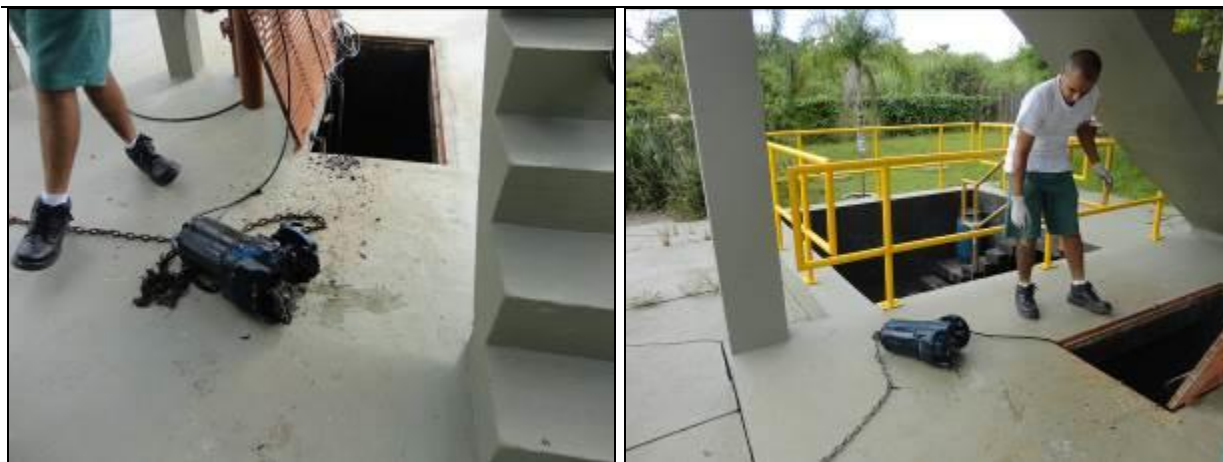
Outras observações: Técnicos da CASAN estavam no local resolvendo o problema de entupimento de uma das bombas.

Figura 232: Técnicos da CASAN desentupindo a bomba (Acompanhamento fev2014)

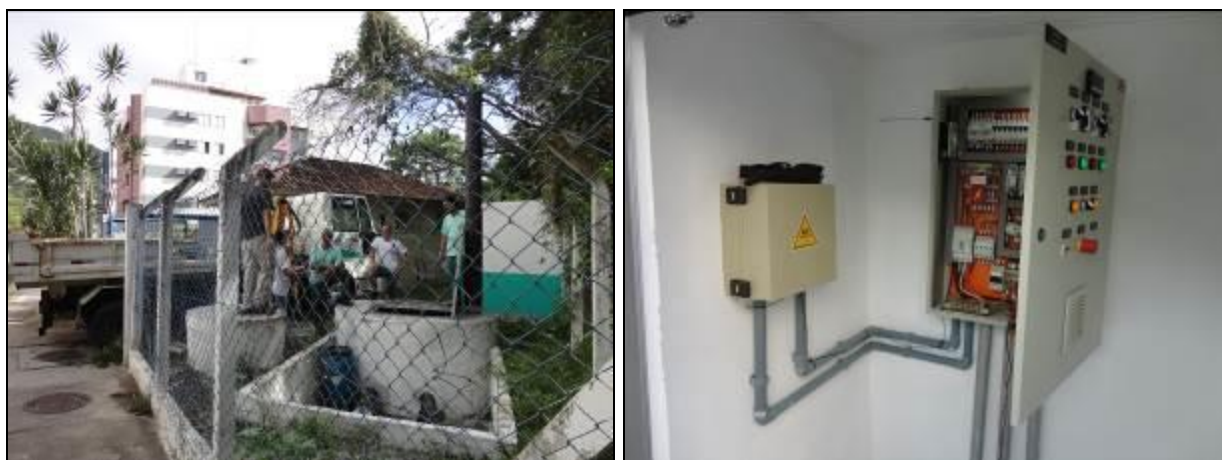
Outras observações: Técnicos da CASAN estavam no local fazendo a limpeza da Estação.

**Figura 234: Vista geral da EEE e casa de comando (Acompanhamento fev2014)**

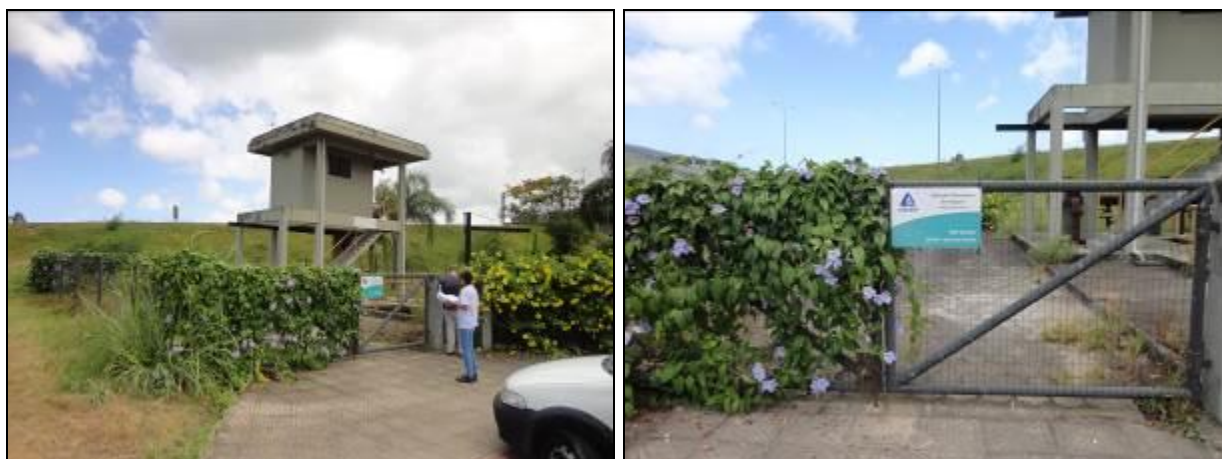
Figura 237: Vista geral da EEE (Acompanhamento fev2014)

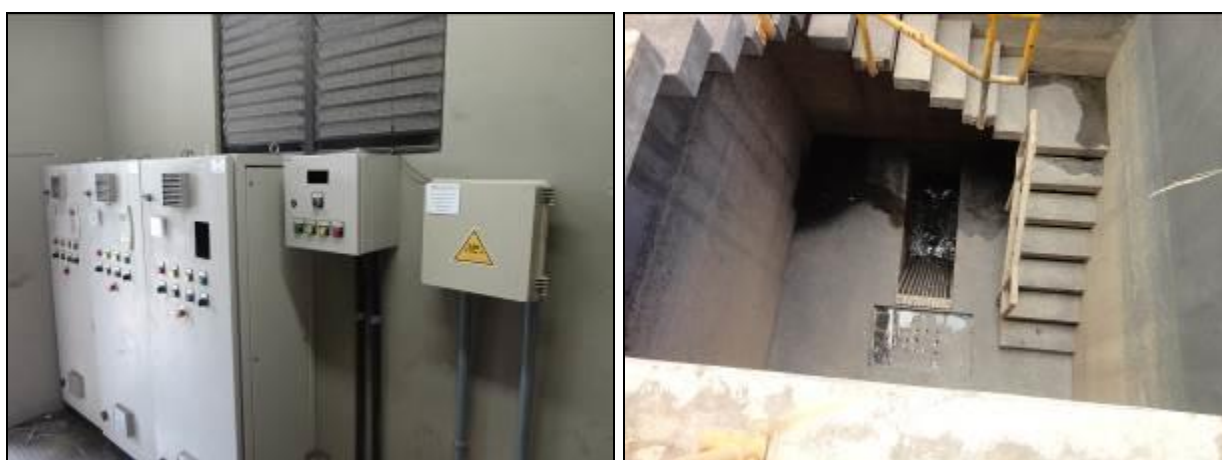
Figura 238: Casa de comando (à esquerda) e gradeamento (à direita) (Acompanhamento fev2014)

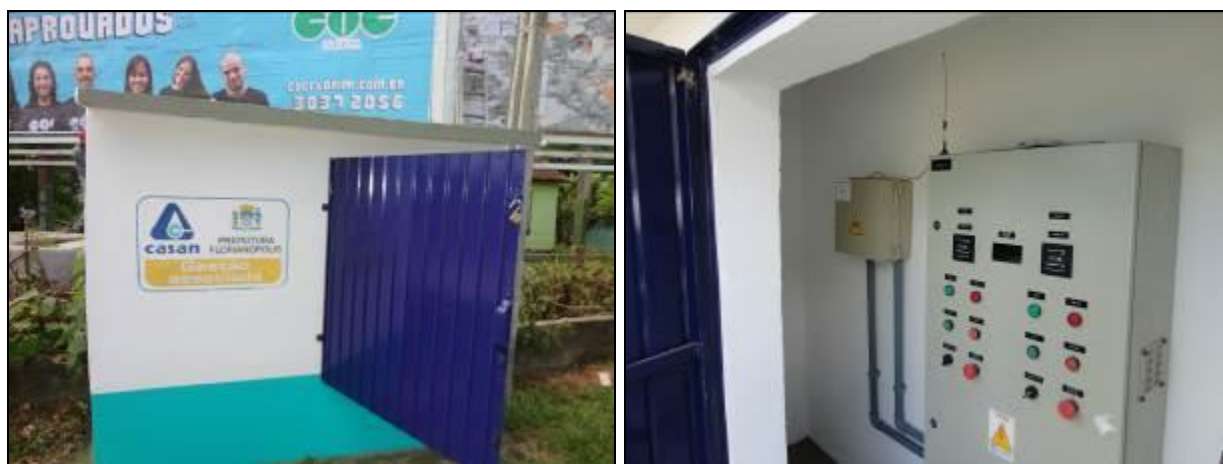
- Obs.: Desprovido de cadeado.
- 17) Casa de comando protegida:            ( x ) Sim       ( ) Não
- 18) Há vazamentos:                            ( ) Sim       ( x ) Não

Figura 240: Vista externa e interna da casa de comando (Acompanhamento fev2014)

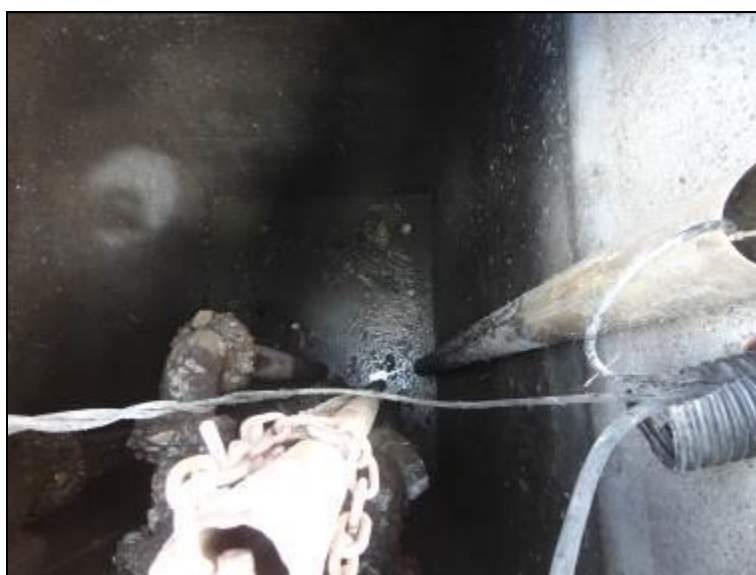
Figura 241: Interior do poço úmido (Acompanhamento fev2014)

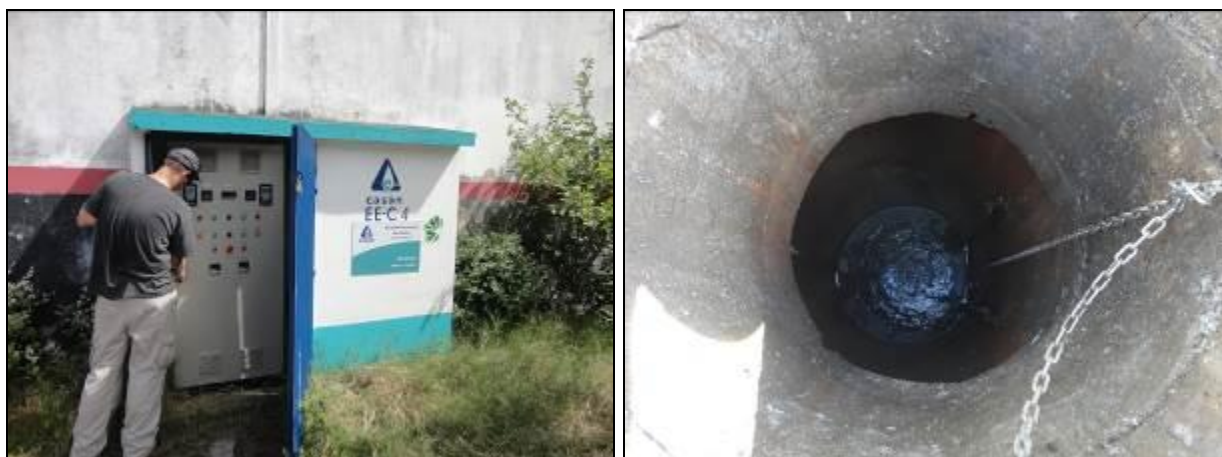
**Figura 248: Casa de comando (à esquerda) e gradeamento (à direita) (Acompanhamento fev2014)**

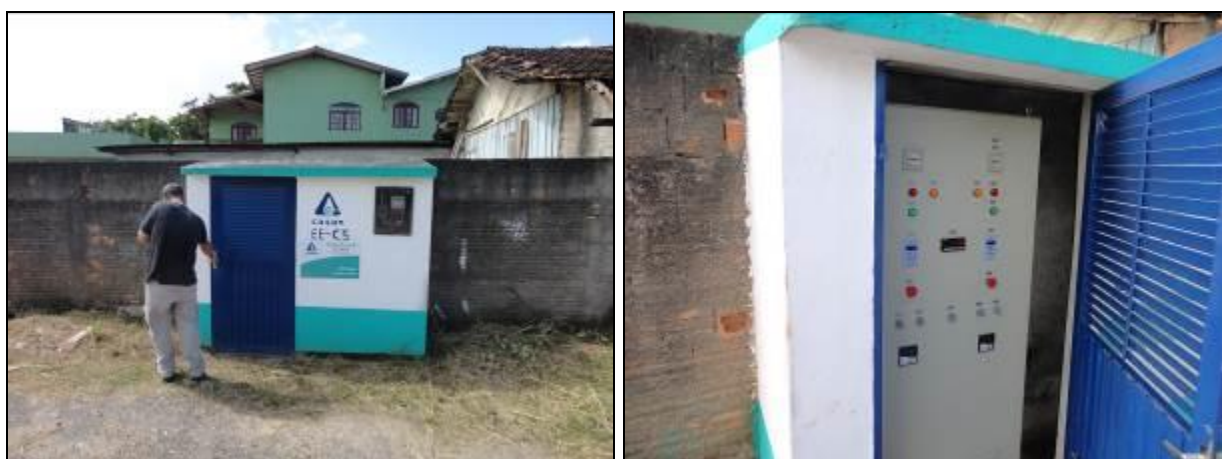
- 16) Medidor de energia protegido:            ( ) Sim        ( x ) Não  
Obs.: Desprovido de cadeado.
- 17) Casa de comando protegida:            ( x ) Sim        ( ) Não
- 18) Há vazamentos:                            ( ) Sim        ( x ) Não
- 19) Há problemas com os extremantes:    ( ) Odor        ( ) Barulho    ( x ) Não

Figura 251: Vista externa e interna da casa de comando (Acompanhamento fev2014)

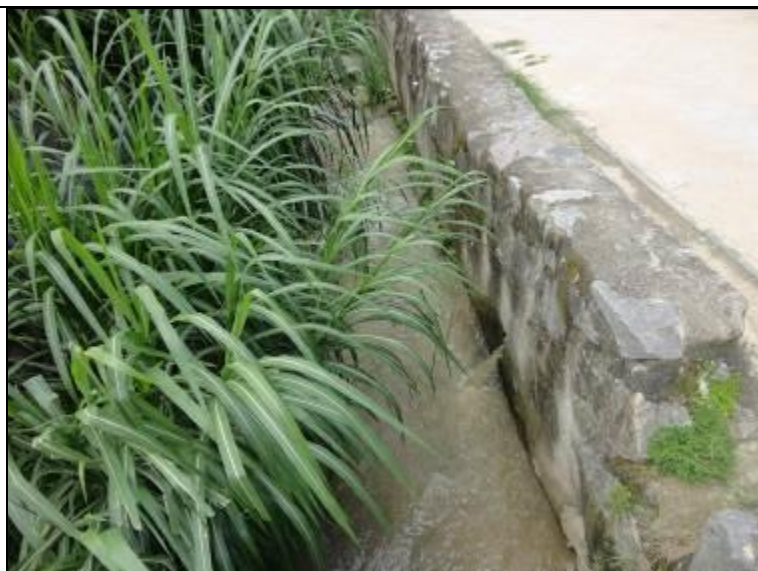
Outras observações: Problema recorrente de obstrução de rede, fazendo com que o efluente bruto seja lançado para um córrego ao lado da Estação por meio do extravasor. A CASAN recebeu advertência pelo Auto de Infração nº 025/2014.

Figura 260: Efluente bruto sendo lançado (Acompanhamento fev2014)

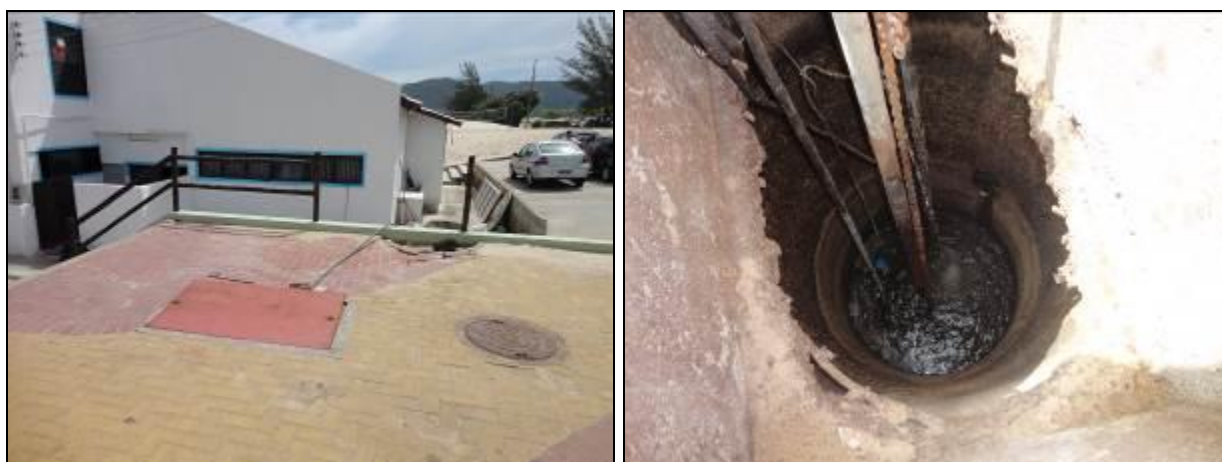
Outras observações: A tampa do poço úmido encontrava-se aberta no momento da vistoria e havia uma mangueira de um restaurante do local ligada ao poço. Solicita-se a proteção imediata do poço com uso de cadeados.

Figura 272: Vista externa e interna do poço úmido (Acompanhamento fev2014)

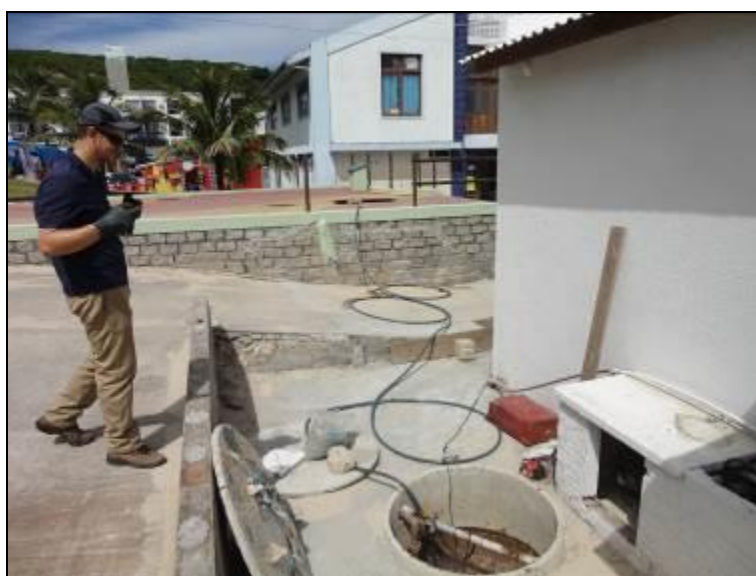
Figura 273: Ligação indevida (Acompanhamento fev2014)

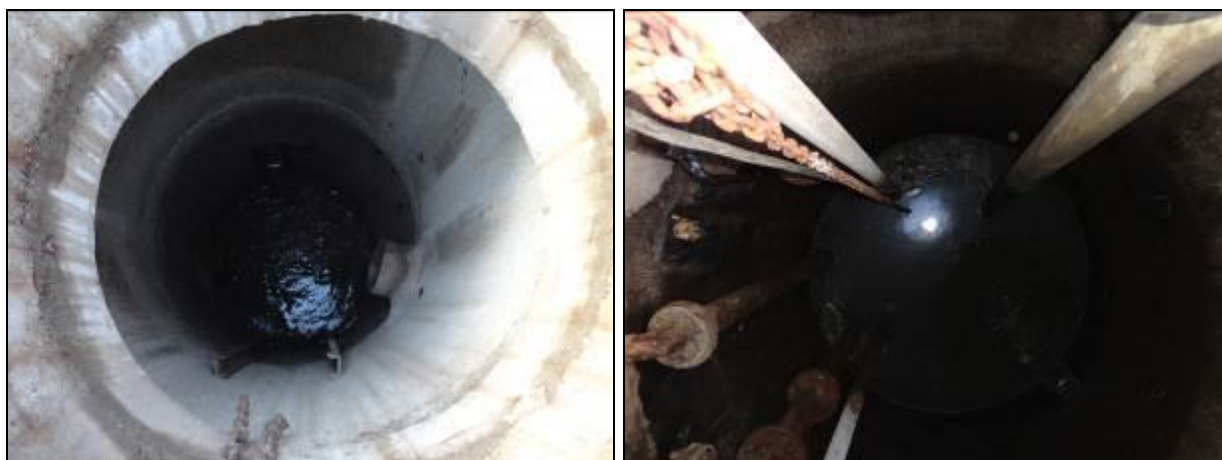
Figura 282: Poço de entrada de efluente bruto (à esquerda) e poço úmido (à direita) (Acompanhamento fev2014)

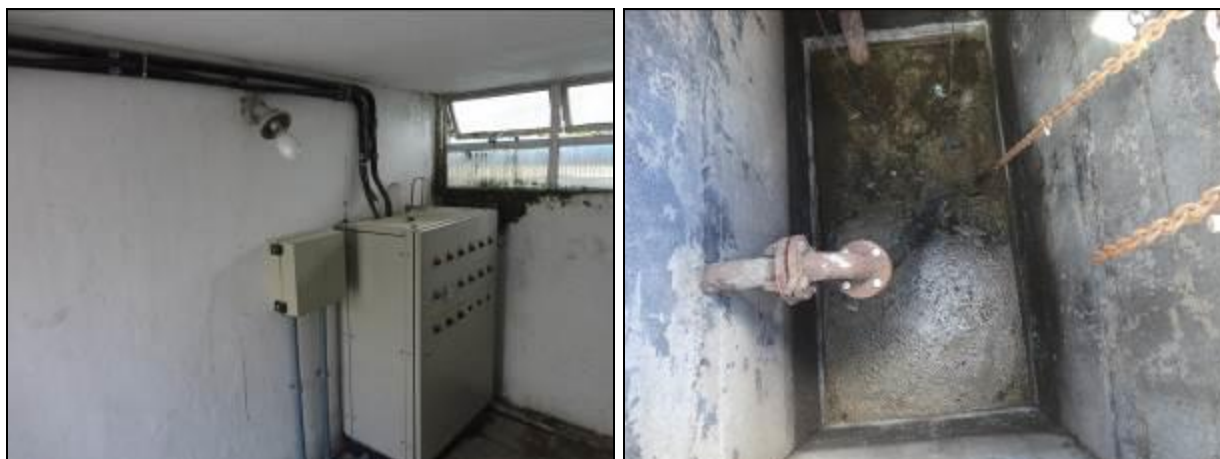
Figura 286: Casa de comando (à esquerda) e poço úmido (à direita) (Acompanhamento fev2014)

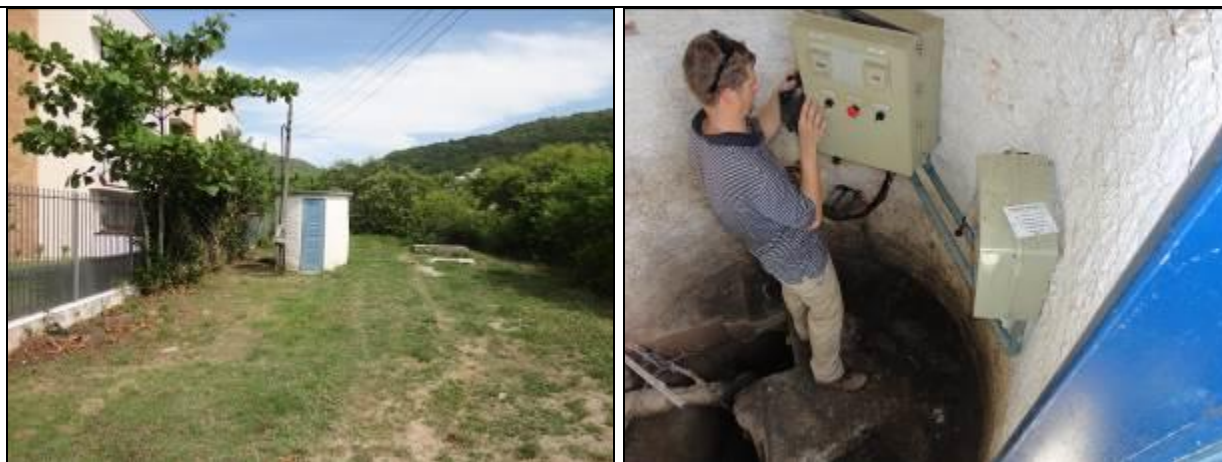
- 17) Casa de comando protegida:            ( ) Sim       ( x ) Não
- Obs.: Desprovido de cadeado.
- 18) Há vazamentos:                            ( ) Sim       ( x ) Não

- 19) Há problemas com os extremantes:    ( ) Odor       ( ) Barulho    ( x ) Não
- Outras observações: Área poderia ser cercada e arrumada.

Figura 287: Vista externa e interna da casa de comando (Acompanhamento fev2014)

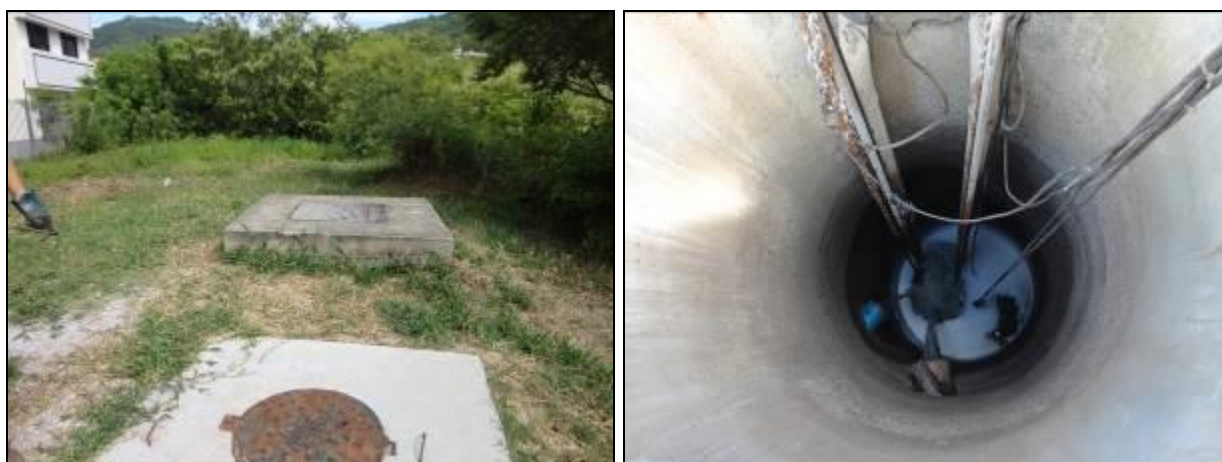
Figura 288: Vista externa e interna do poço úmido (Acompanhamento fev2014)

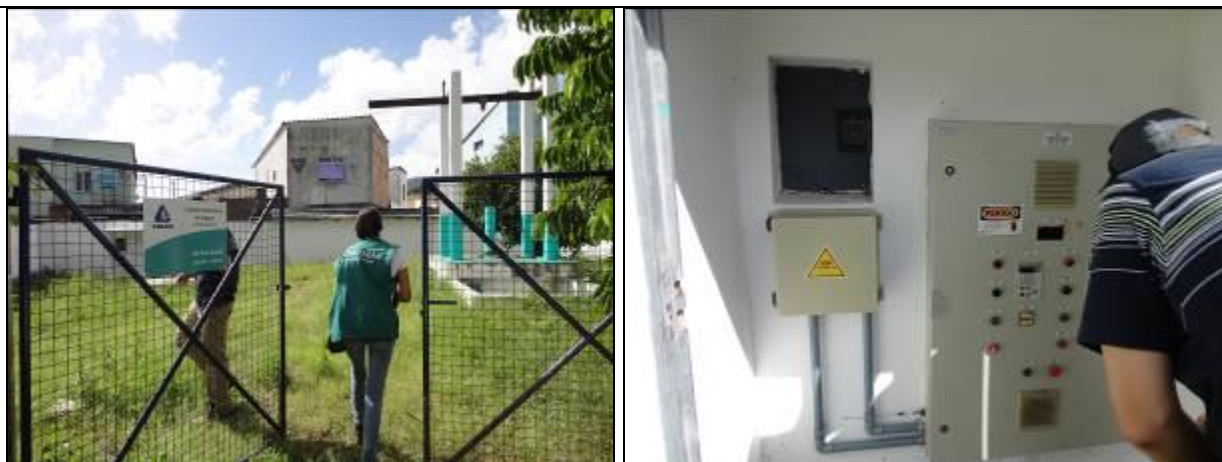
Figura 290: Vista externa e interna da casa de comando (Acompanhamento fev2014)

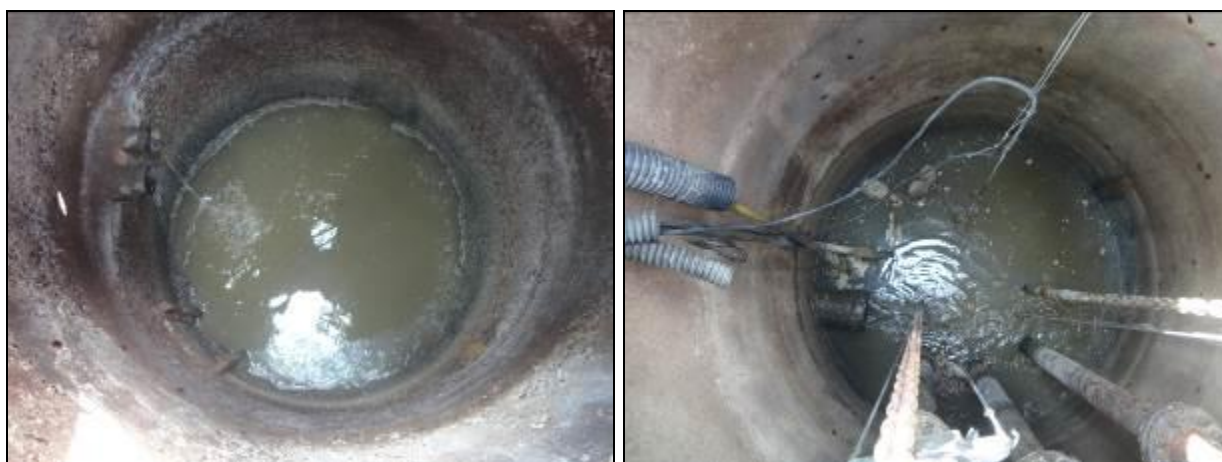
Figura 291: Poço de entrada de efluente bruto (à esquerda) e poço úmido (à direita) (Acompanhamento fev2014)

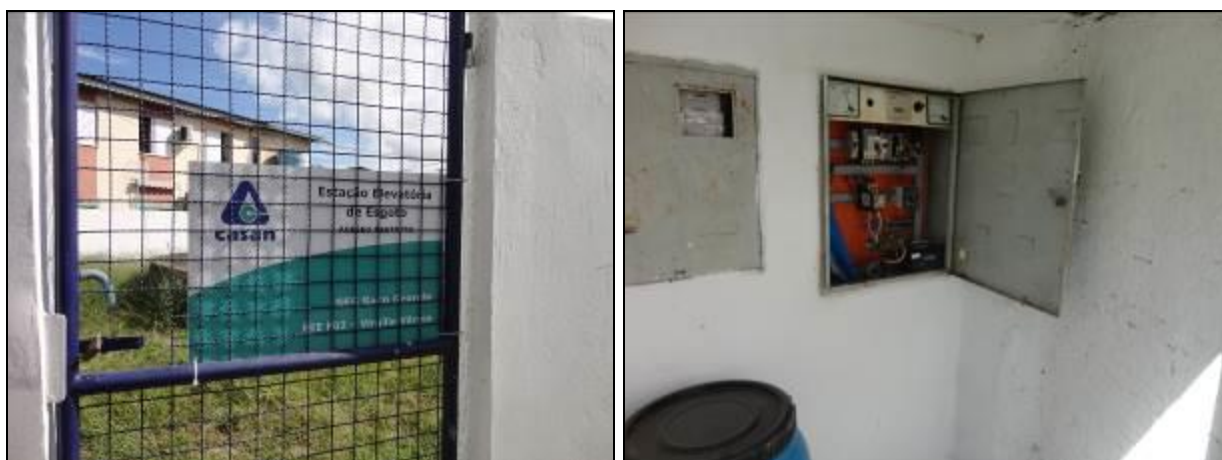
Figura 293: Vista da EEE (à esquerda) e interior da casa de comando (à direita) (Acompanhamento fev2014)

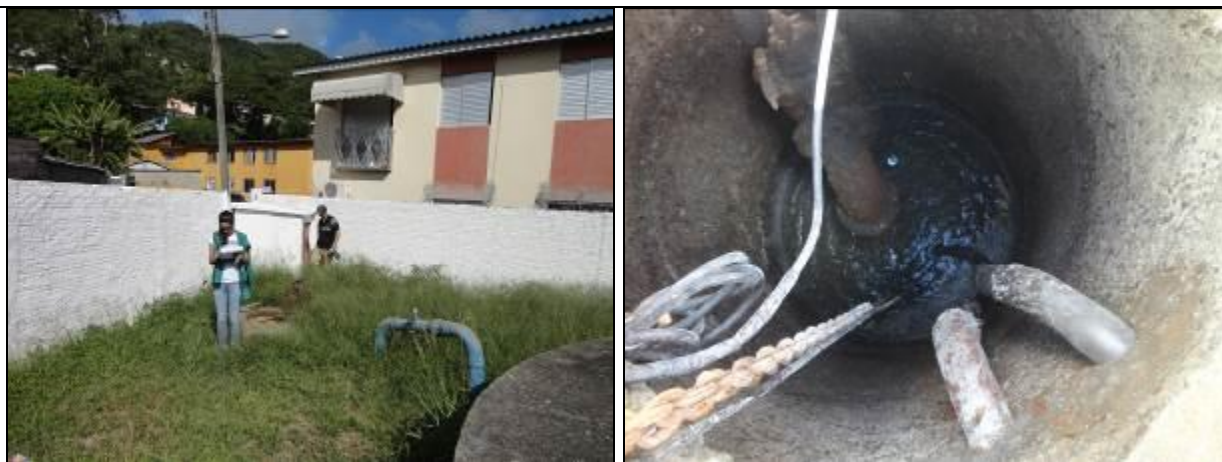
Figura 294: Vista externa e interna do poço úmido (Acompanhamento fev2014)

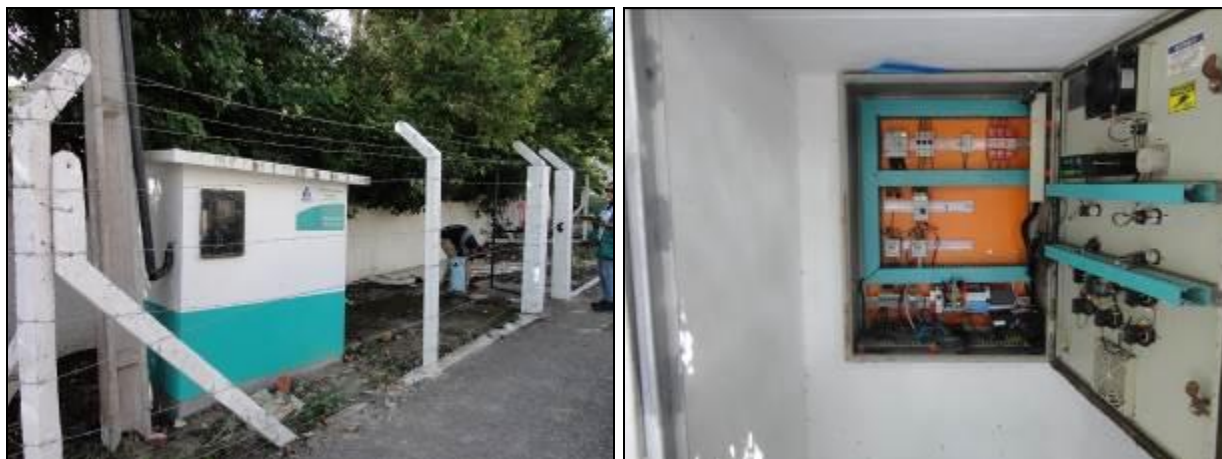
Figura 296: Vista externa e interna da casa de comando (Acompanhamento fev2014)
