## **RELATÓRIO DE FISCALIZAÇÃO**

**Assunto: Fiscalização EMERGENCIAL.EVENTUAL dos  
Serviços de Saneamento Básico**

Relatório GEFIS nº 007/2015

Município de: **FLORIANÓPOLIS / SC**

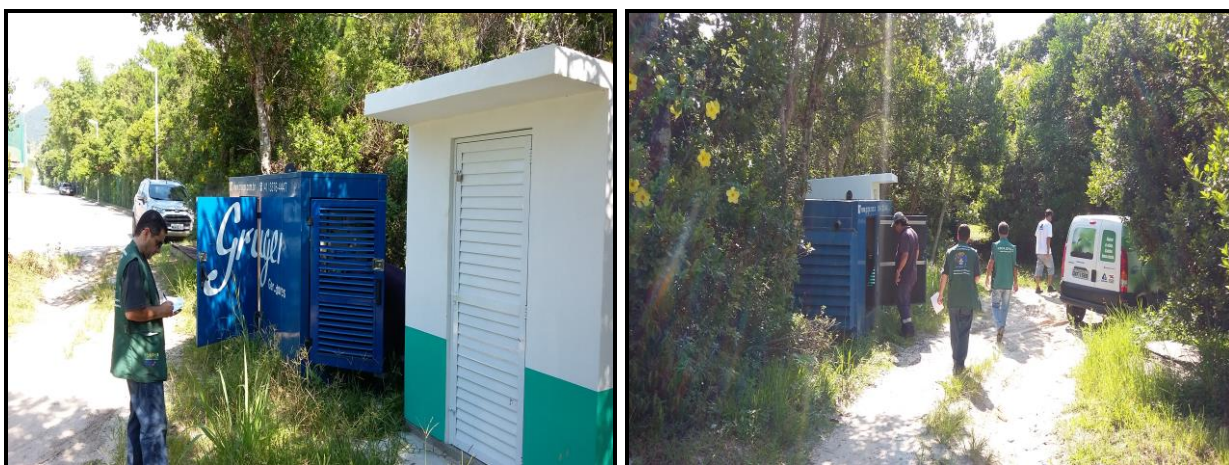
Figura 10: Poço Golf (11/02/2015)

No dia 11/02/2015 esses locais foram vistoriados pela equipe da AGESAN e pela equipe da Secretaria de Habitação e Saneamento Ambiental do município de Florianópolis acompanhado pelo operador da Casan. Todos os grupos geradores instalados tiveram acionamento automático assim que foi desligada a energia elétrica, exceto O Didi II que teve problemas com a entrada de ar no sistema de bombeamento do diesel e só entrou em funcionamento, após reparos no colaborador da empresa de gerador e também se verificou problemas no poço Edmundo III, onde o mesmo ocorreu a substituição de peças para o posterior funcionamento.
