Agência de Regulação de
Serviços Públicos de Santa Catarina

Fiscalização INICIAL dos Serviços de Saneamento Básico

Relatório ARES SC GEFIS nº 06/2015

Município de: **CAMPO ALEGRE** / SC

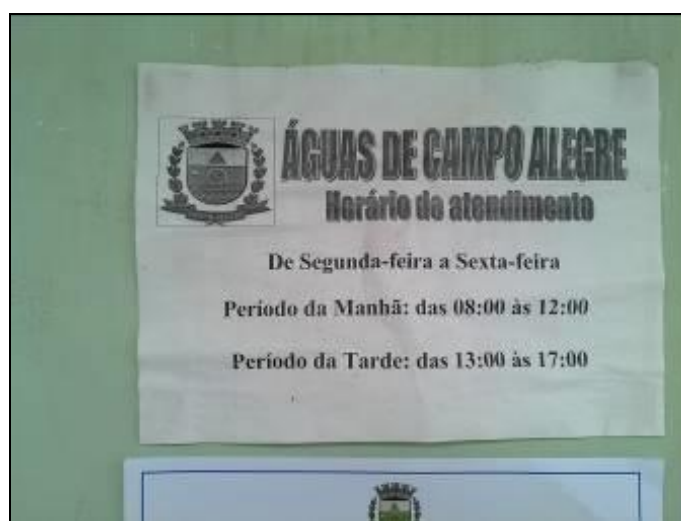
4) Há placa indicativa do horário de funcionamento (Lei nº 8.078 - Art. 6º)? **Sim (x)** Não ()

Figura 2: Placa indicativa de atendimento

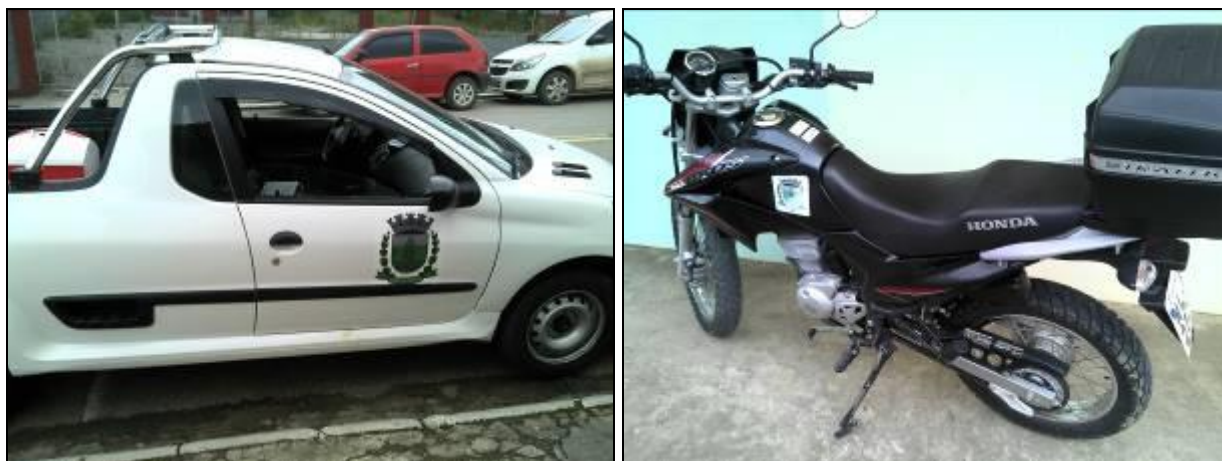
19) Existem veículos para uso dos funcionários³? **Sim (x)** Não ()

Figura 4: Frota de veículos

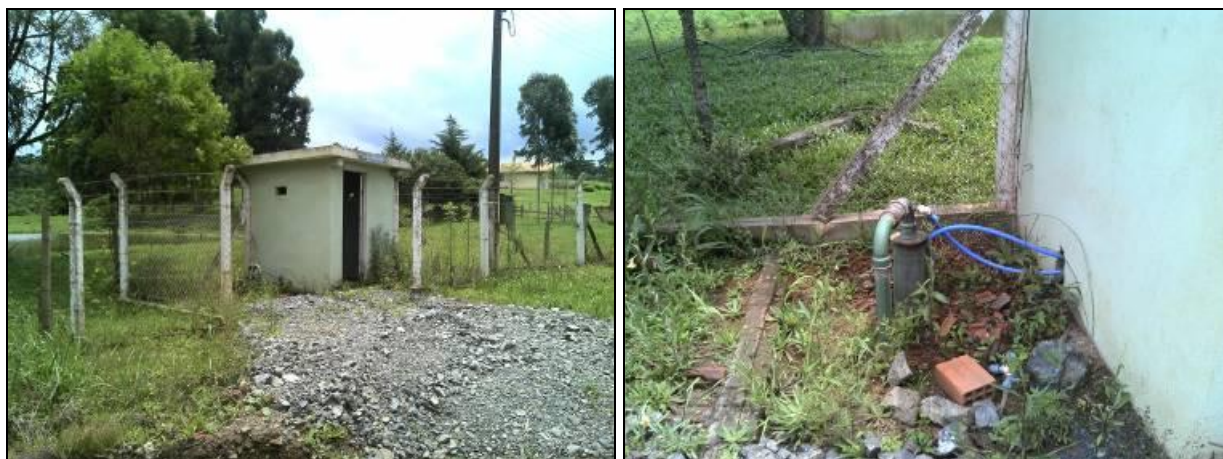
Figura 6: Poço Avenquinha II

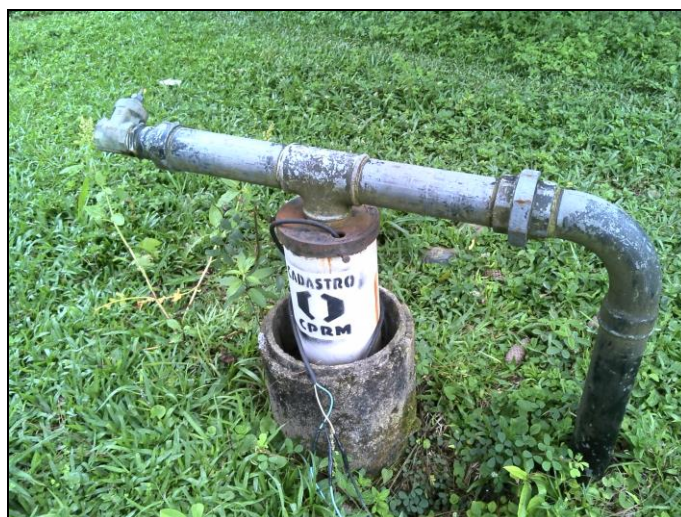
Figura 7: Poço Fragoso

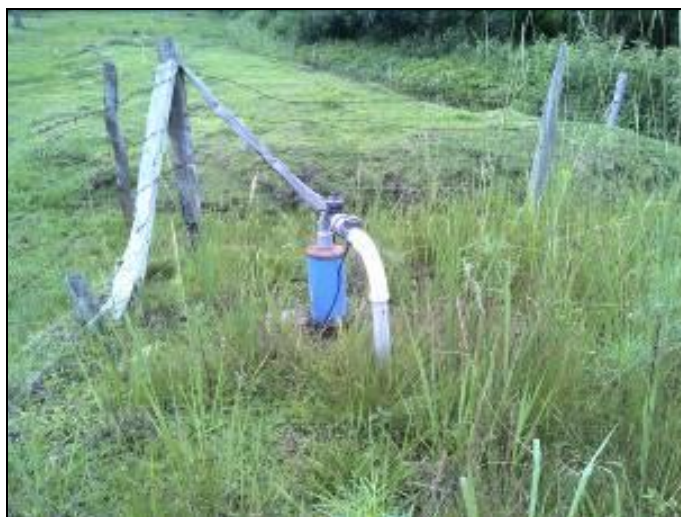
Figura 8: Poço Corredeira

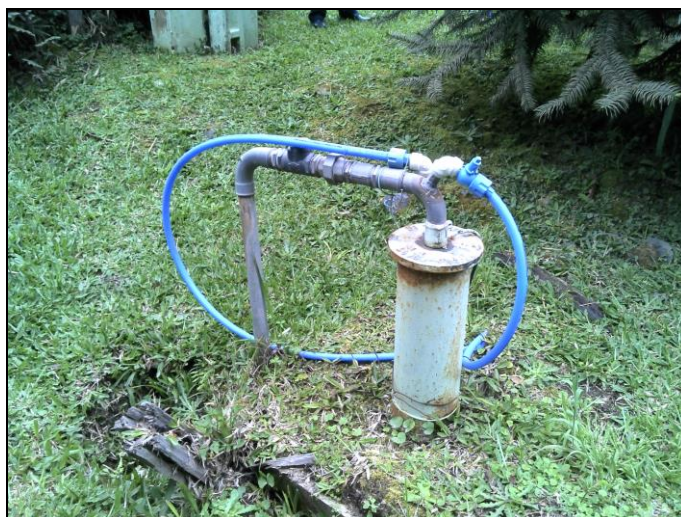
Figura 9: Poço São Miguel

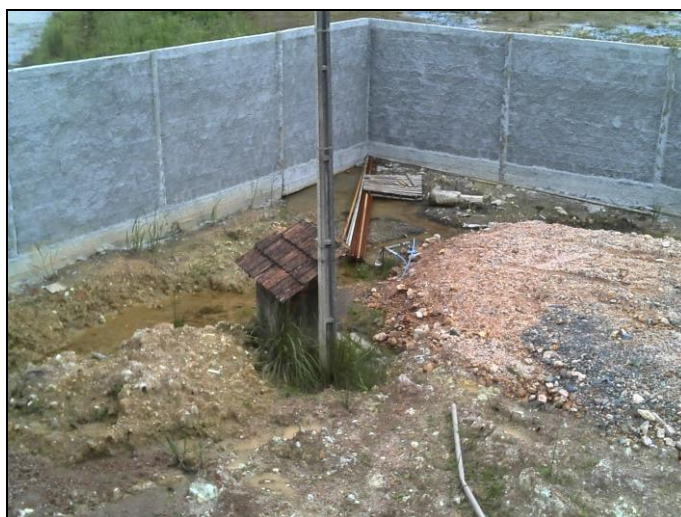
Figura 10: Poço Lageado

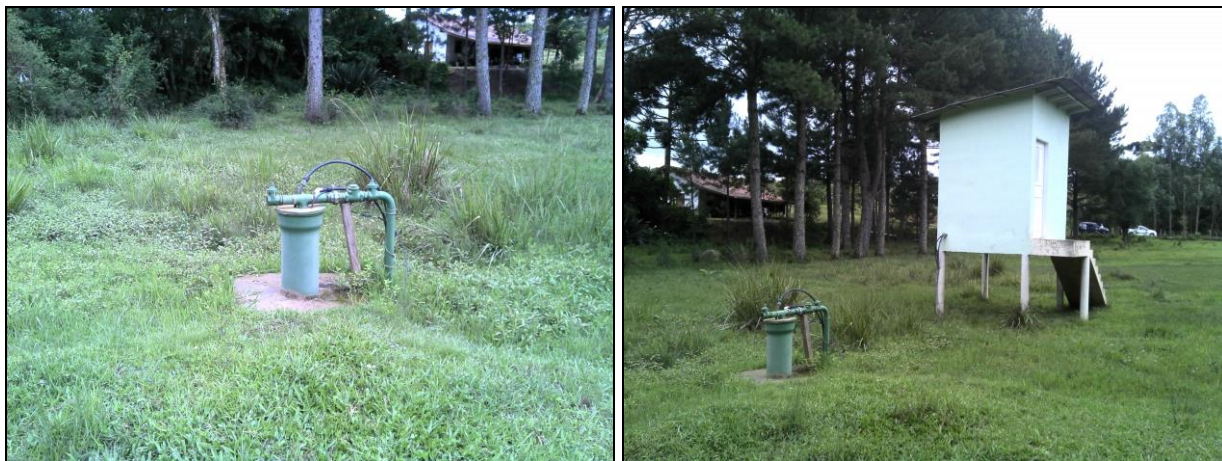
Figura 11: Poço Lageado Comunidade

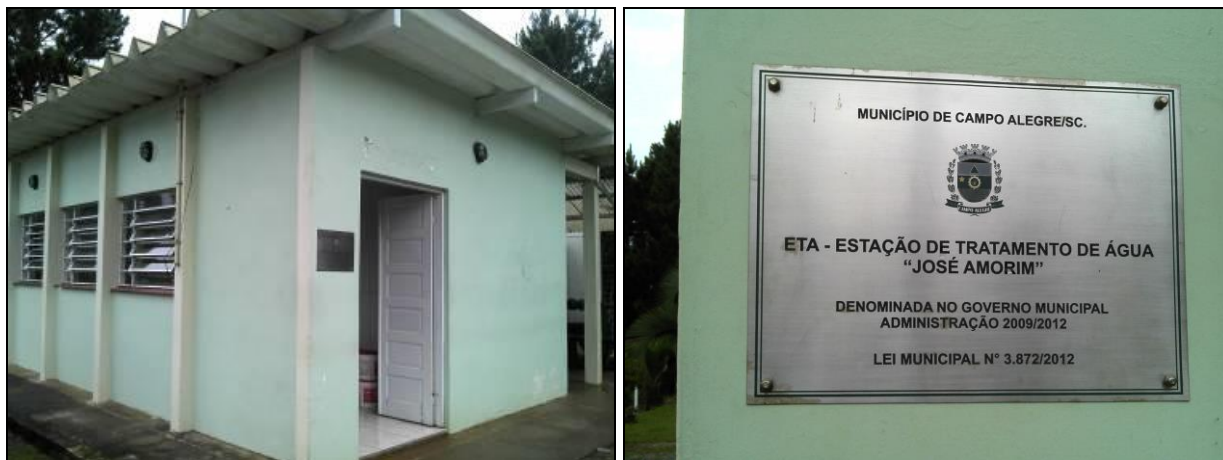
Unidades de tratamento: Ocorre somente filtração e desinfecção (tanque de contato).

Figura 12: ETA José Amorim

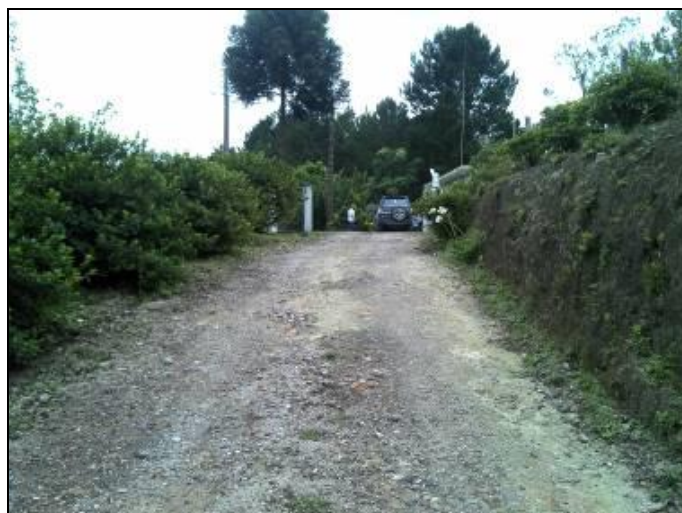
06) O acesso à ETA está em boas condições (Resolução ARESN N°11 - Art. 15°)? **Sim (x)**
Não ()

Figura 13: Acesso à ETA

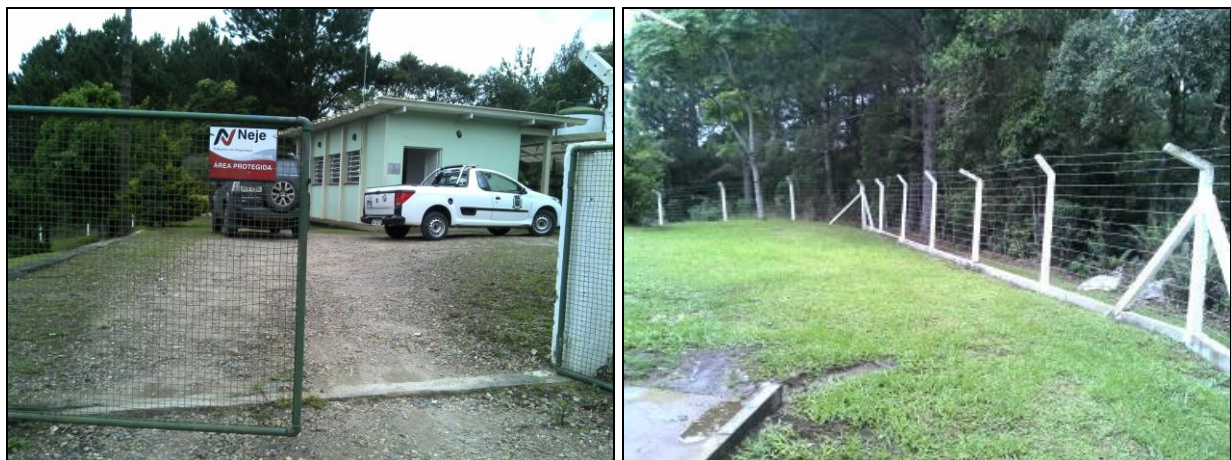
15) Existe cerca de proteção da ETA em bom estado de conservação (Resolução ARESN N°11 - Art. 17°)? **Sim (x)** Não ()

Figura 16: Entorno da ETA

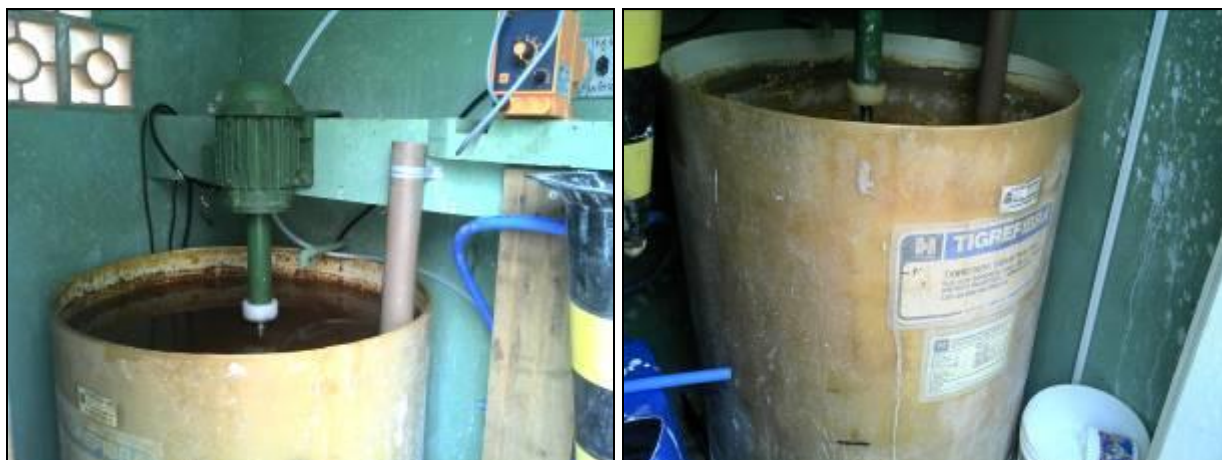
25) A estrutura do prédio da casa de química está aparentemente segura (Resolução ARESC nº11 Art. 15º)? **Sim (x)** Não ()

Figura 18: Casa de química da ETA

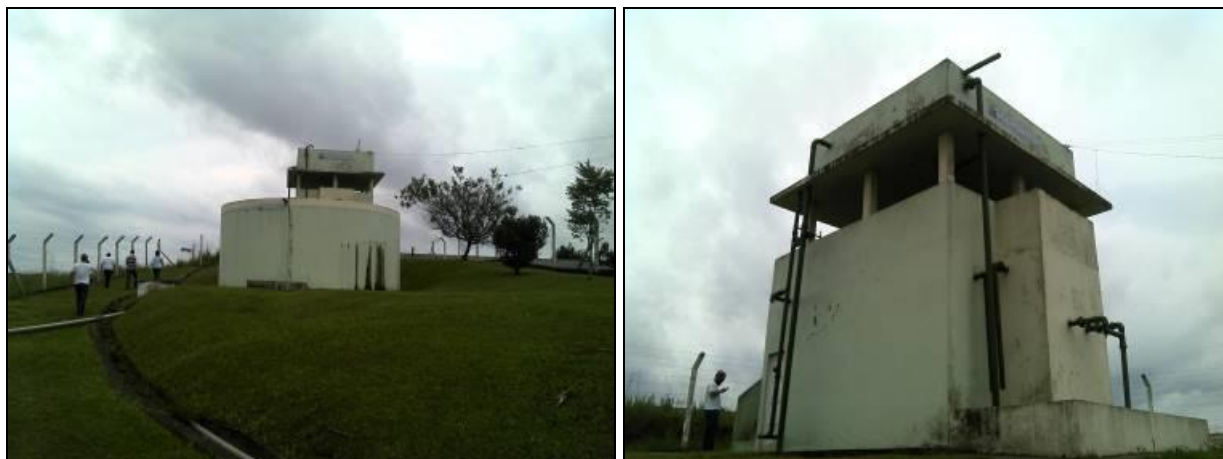
Unidades de tratamento: Filtro de areia e desinfecção.

Figura 21: ETA Fragoso

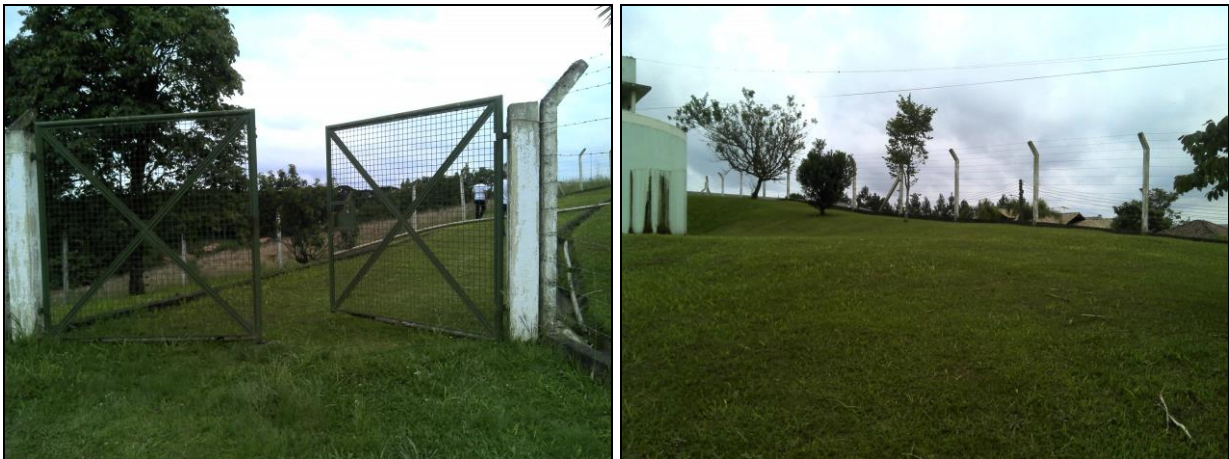
12) Existe cerca de proteção da ETA em bom estado de conservação (Resolução ARESC N°11 - Art. 17º)? **Sim (x)** Não ()

Figura 22: Portão de acesso e cercas da ETA

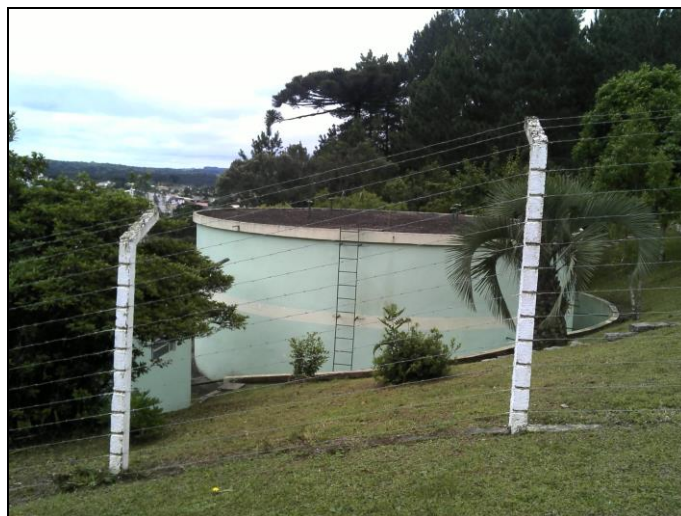
Figura 27: Reservatório da ETA

Observação: Reservatório apresenta infiltrações.

RECOMENDAÇÃO 72: Providenciar os devidos reparos de infiltração, impermeabilização e pintura.

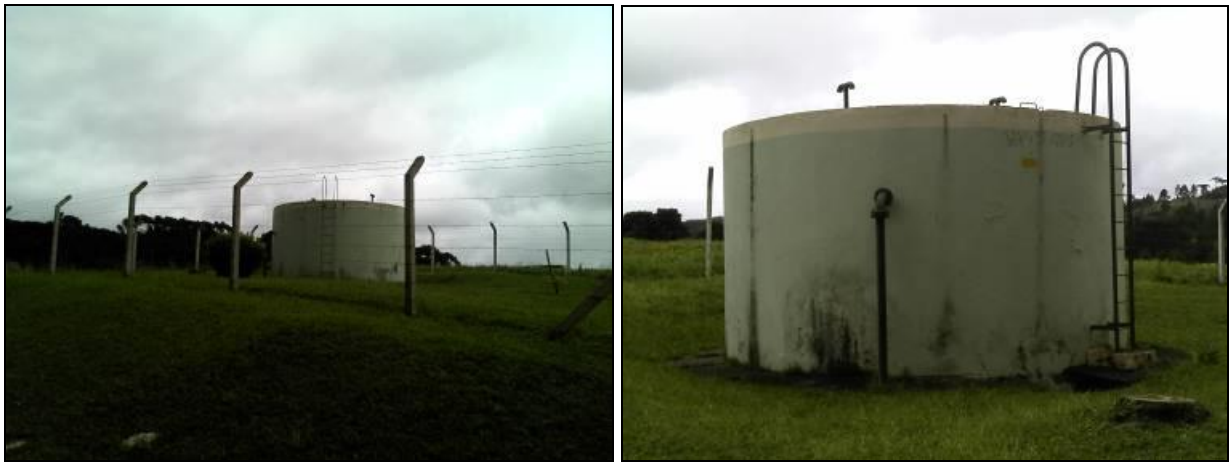
Figura 32: Reservatório Vila Cedro

- 01) O Material do reservatório é: Fibra () **Concreto (x)** Outro ()
- 02) A posição do reservatório é: **Apoiado (x)** Elevado () Outro ()
- 03) Existe facilidade de acesso ao local? **Sim (x)** Não ()
- 04) Existem placas indicativas de propriedade e restrição de uso das áreas dos reservatórios (Resolução ARESC nº 004 - Art.19 - §2º)? Sim () **Não (x)**

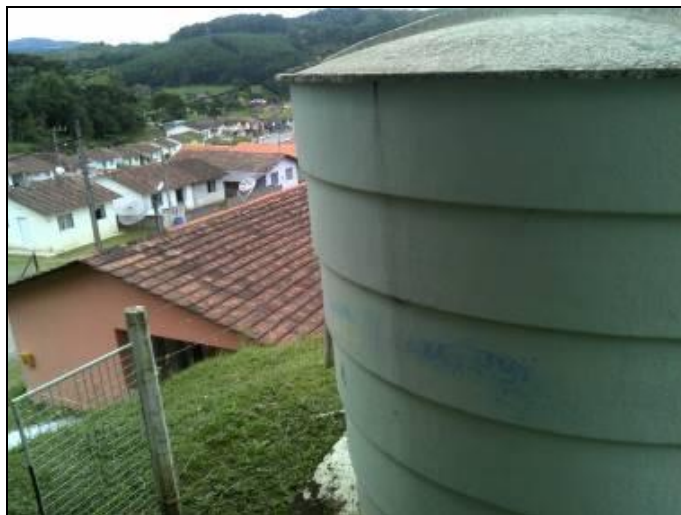
Figura 33: Reservatório Bela Vista

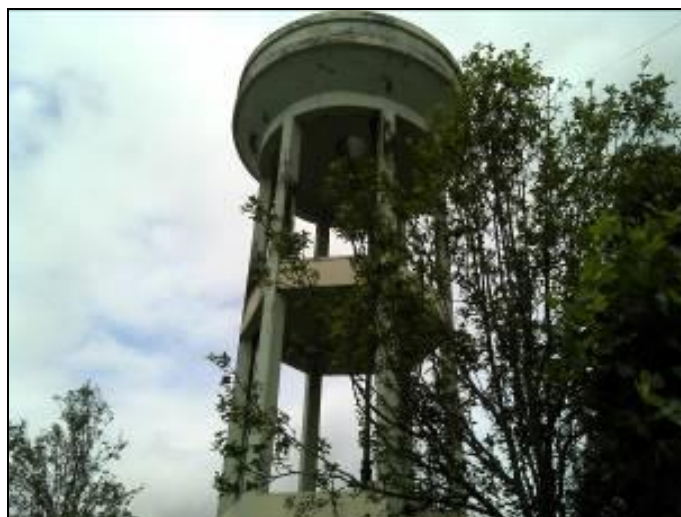
Figura 34: Reservatório Vila Schide

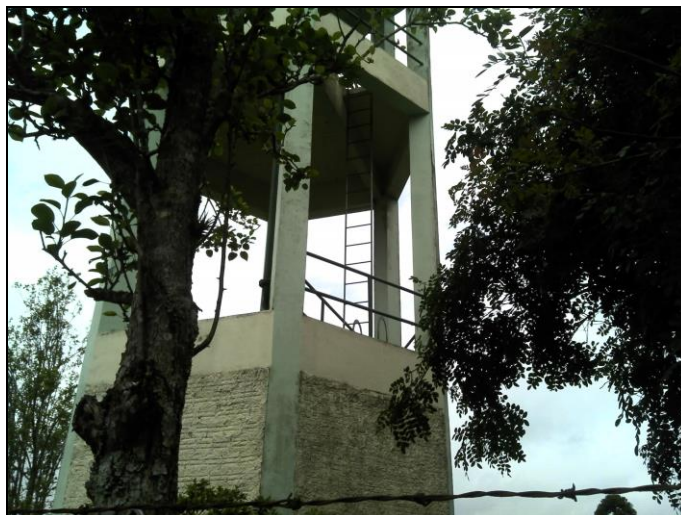
09) Existe guarda-corpo nas áreas de visitação (Resolução ARESC N°11 Art. 23°)? **Sim (x)**

Figura 35: Escadas e guarda-corpo

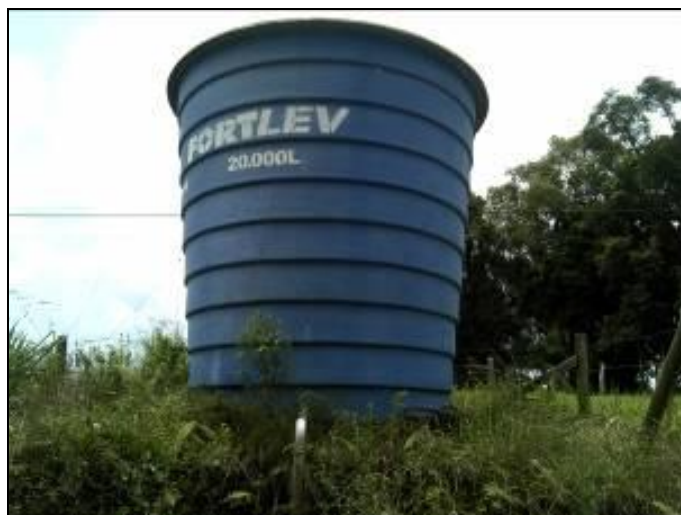
Figura 36: Reservatório Avenquinha

- 01) O Material do reservatório é: **Fibra (x)** Concreto () Outro ()
- 02) A posição do reservatório é: **Apoiado (x)** Elevado () Outro ()
- 03) Existe facilidade de acesso ao local? **Sim (x)** Não ()
- 04) Existem placas indicativas de propriedade e restrição de uso das áreas dos reservatórios (Resolução ARESC nº 004 - Art.19 - §2º)? Sim () **Não (x)**

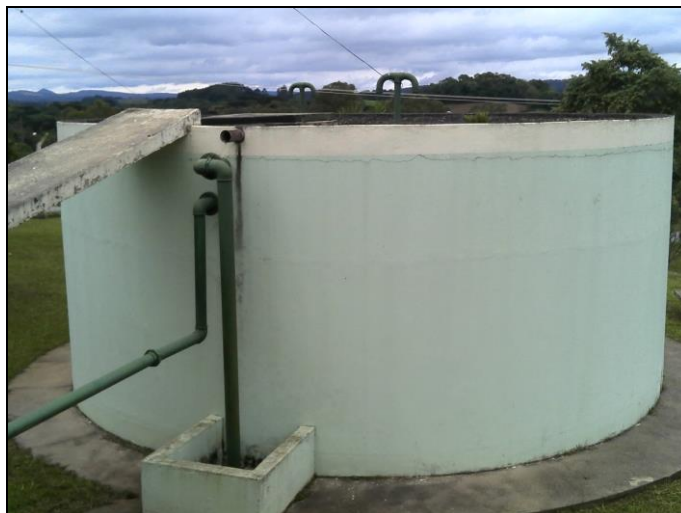
Figura 37: Reservatório Fragoso

Observação: Reservatório apresenta infiltrações.

RECOMENDAÇÃO 93: Providenciar os devidos reparos de infiltração, impermeabilização e pintura.

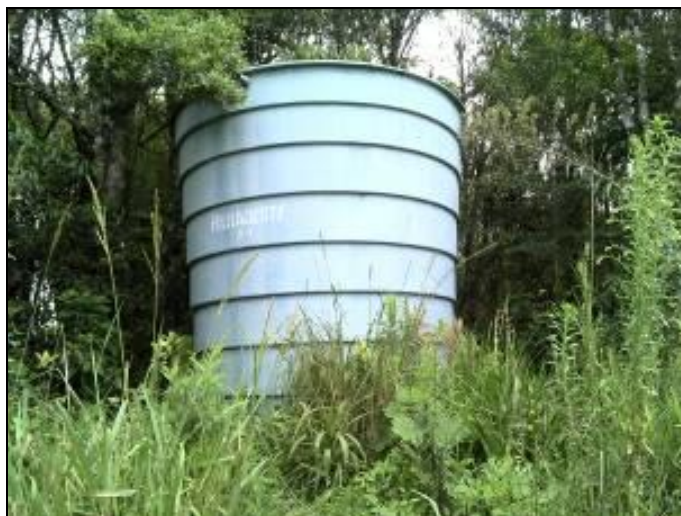
Figura 40: Reservatório Corredeira

RECOMENDAÇÃO 98: Informar quando foi realizada a última limpeza e para quando está programada a próxima.

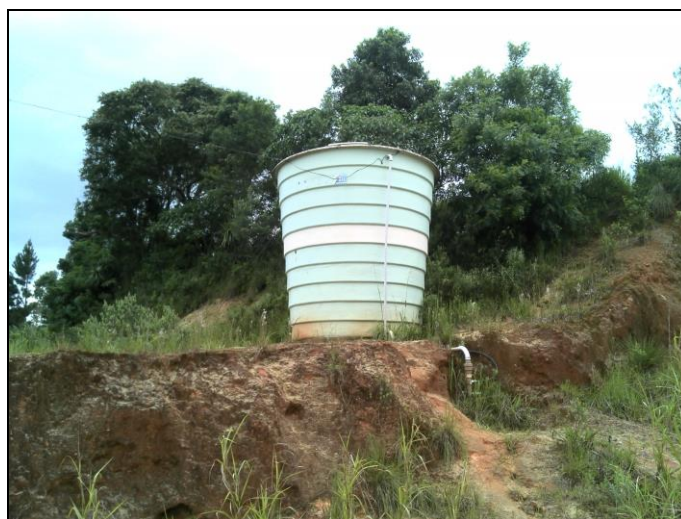
Figura 41: Reservatório Mutirão da Boa Vista

RECOMENDAÇÃO 102: Informar quando foi realizada a última limpeza e para quando está programada a próxima.

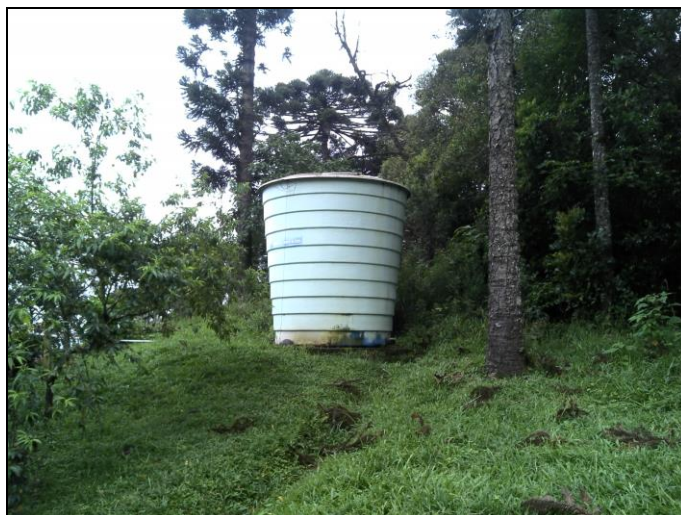
Figura 42: Reservatório São Miguel

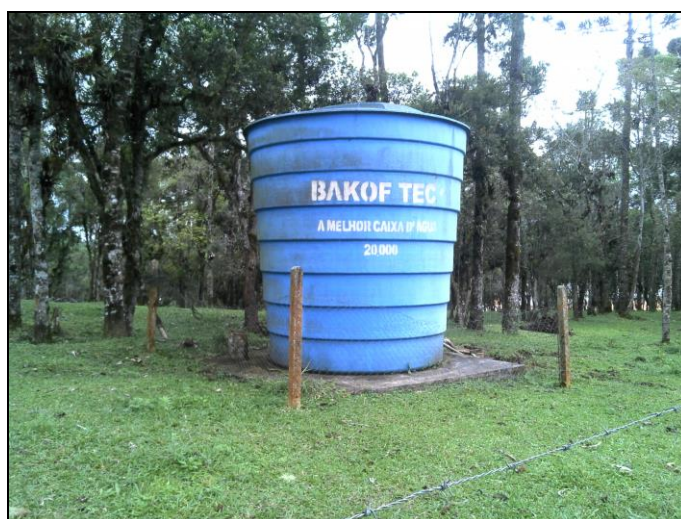
Figura 43: Reservatório Lajeado Parque Industrial

RECOMENDAÇÃO 110: Informar quando foi realizada a última limpeza e para quando está
programada a próxima.

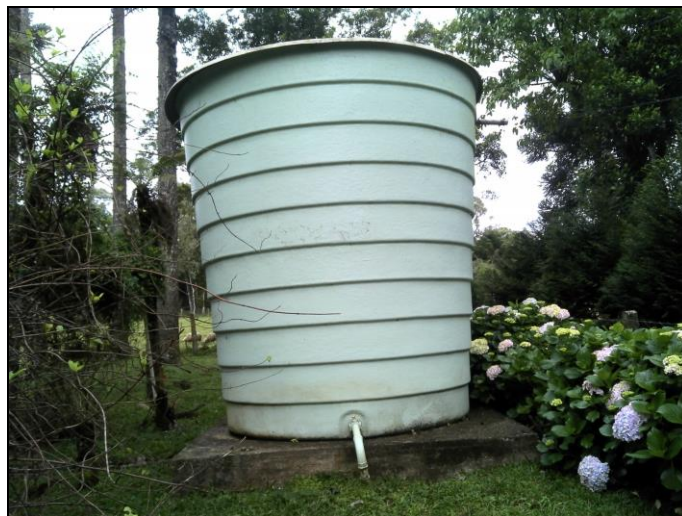
Figura 44: Reservatório Lajeado Comunidade

RECOMENDAÇÃO 114: Informar quando foi realizada a última limpeza e para quando está programada a próxima.

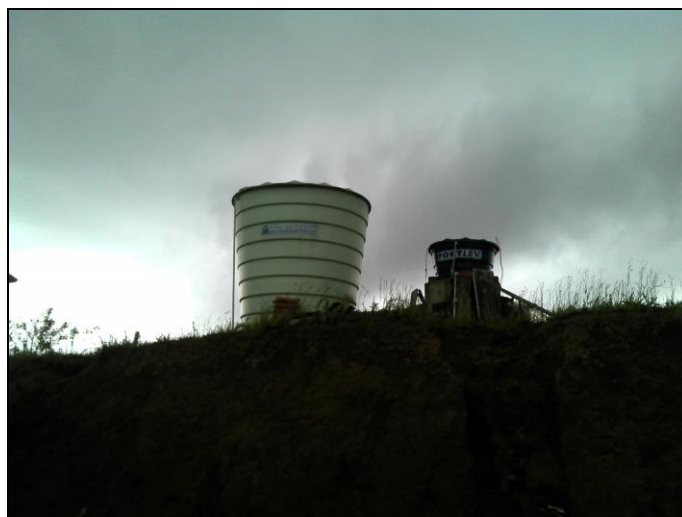
Figura 45: Reservatório Bateias de Baixo

- 01) O Material do reservatório é: **Fibra (x)** Concreto () Outro ()
- 02) A posição do reservatório é: **Apoiado (x)** Elevado () Outro ()
- 03) Existe facilidade de acesso ao local? **Sim (x)** Não ()
- 04) Existem placas indicativas de propriedade e restrição de uso das áreas dos reservatórios (Resolução ARESC nº 004 - Art.19 - §2º)? Sim () **Não (x)**
