Agência de Regulação de
Serviços Públicos de Santa Catarina

Fiscalização INICIAL dos Serviços de Saneamento Básico

Unidade Auditada: Sistema de Abastecimento de Água (SAA)

Local: Campo Alegre / SC

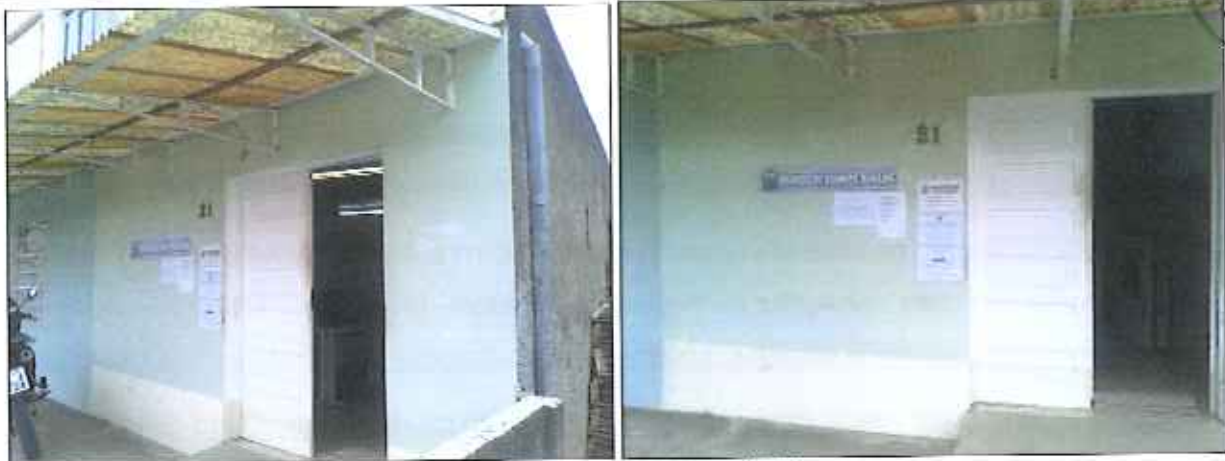
Figura 1: Fachada do escritório

- 2) O imóvel é: Próprio () Alugado () – Obs.: Não informado.
- 3) Qual o documento que garante a propriedade ou a posse da área/imóvel ou locação?
Não informado.
- RECOMENDAÇÃO 01: Informar sobre propriedade do imóvel.
- 4) Há placa indicativa do horário de funcionamento (Lei nº 8.078 - Art. 6º)? **Sim (x) Não ()**

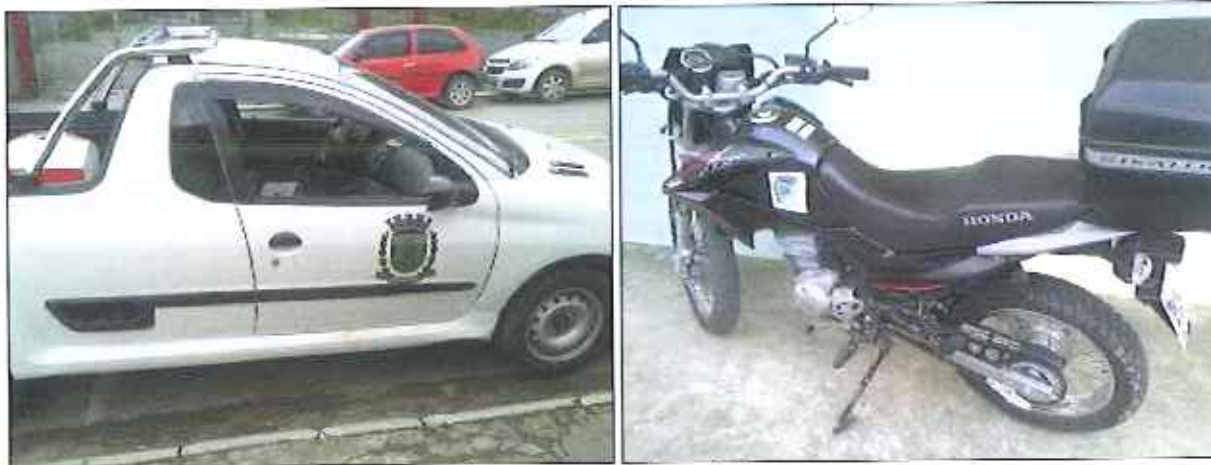
Figura 4: Frota de veículos

19) Existem veículos para uso dos funcionários³? Sim (x) Não ()

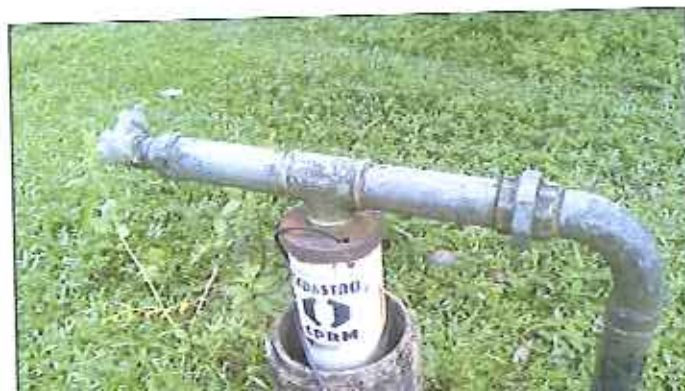
03) Qual a capacidade de produção da Unidade? Não informado.

RECOMENDAÇÃO 20: Informar capacidade de produção do poço.

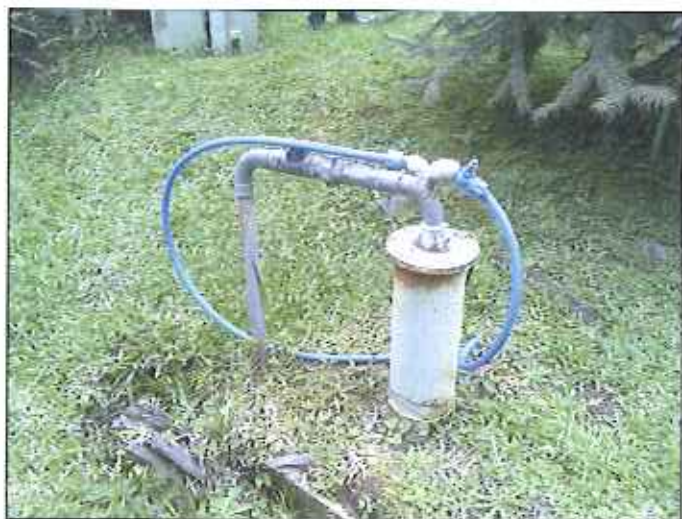
Figura 9: Poço São Miguel

01) Qual o documento que garante a propriedade ou a posse da área/imóvel ou locação¹¹?
Não informado.

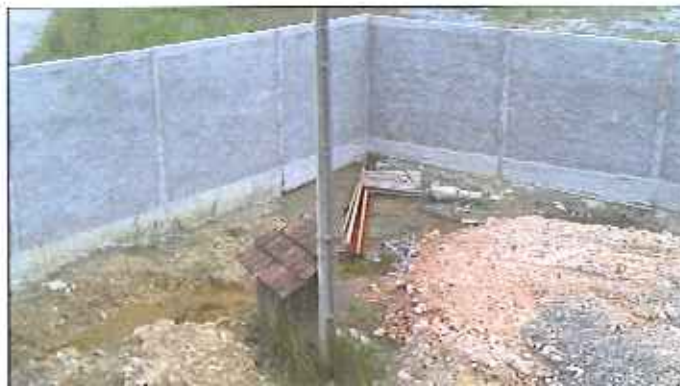
03) Qual a capacidade de produção da Unidade? Não informado.

RECOMENDAÇÃO 33: Informar capacidade de produção do poço.

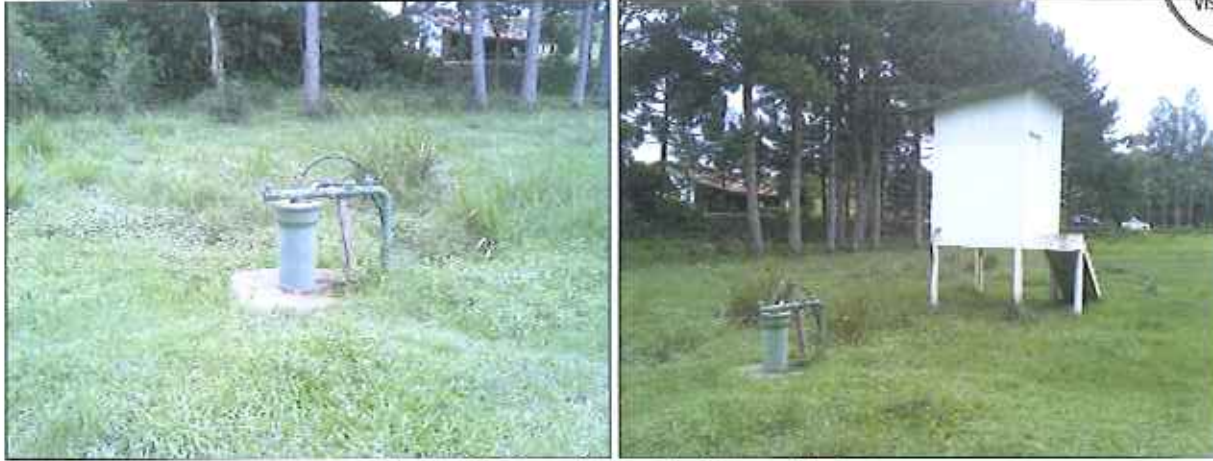
Figura 11: Poço Lageado Comunidade

01) Qual o documento que garante a propriedade ou a posse da área/imóvel ou locação¹³?
Não informado.

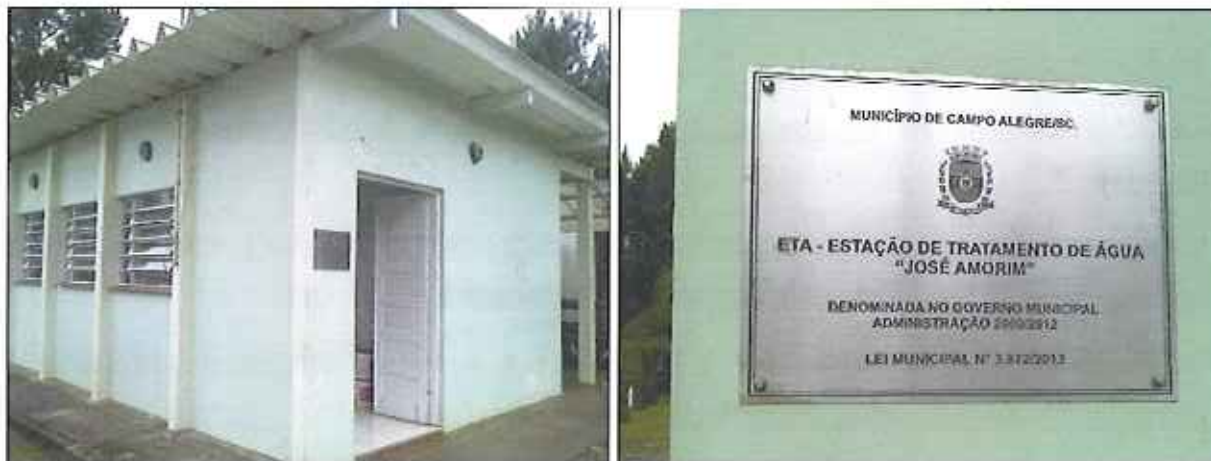
Figura 12: ETA José Amorim

Unidades de tratamento: Ocorre somente filtração e desinfecção (tanque de contato).

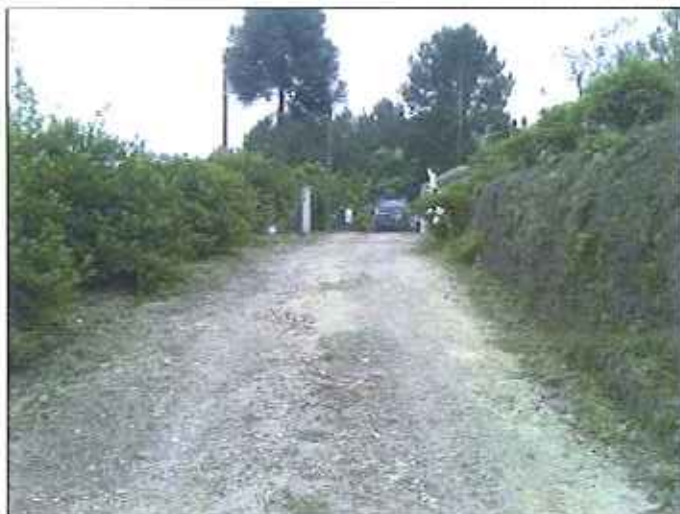
Figura 13: Acesso à ETA

06) O acesso à ETA está em boas condições (Resolução ARESC N°11 - Art. 15°)? **Sim (x)**

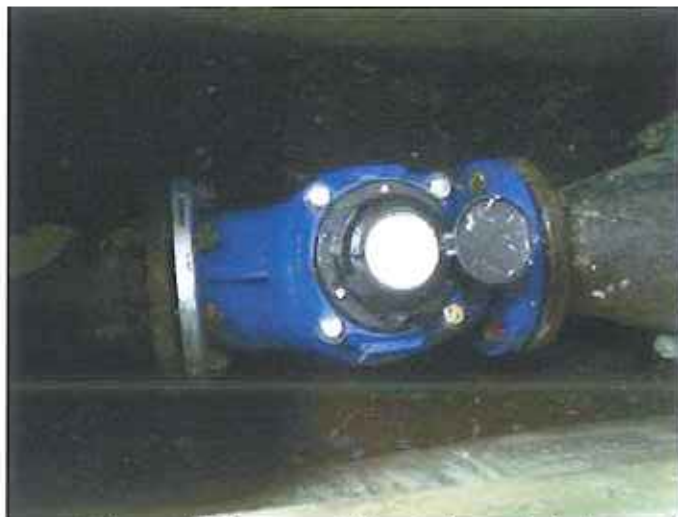
Figura 15: Macromedidor de água tratada

13) Existe Macromedição na saída (Resolução ARESN N°11 - Art. 17°)? Sim (x) Não ()

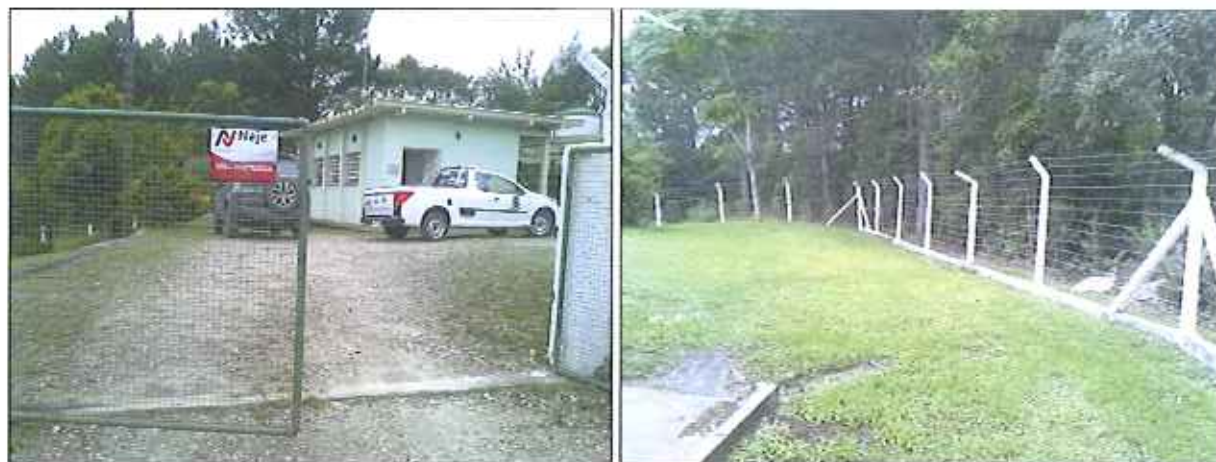
Figura 16: Entorno da ETA

15) Existe cerca de proteção da ETA em bom estado de conservação (Resolução ARESN N°11 - Art. 17°)? Sim (x) Não ()

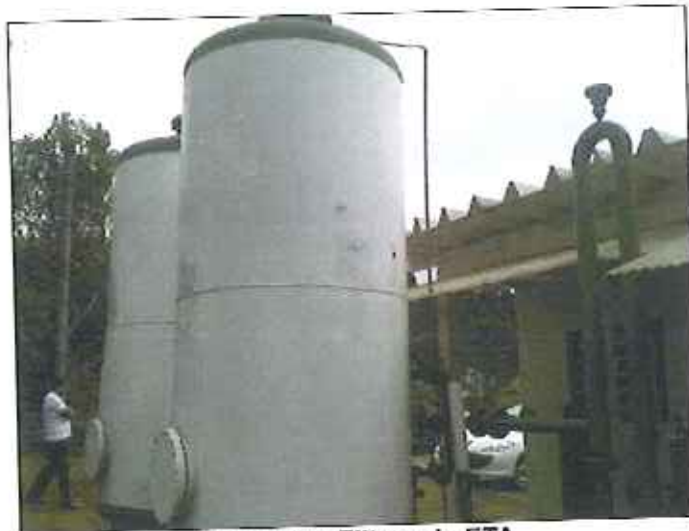
Figura 17: Filtros da ETA

23) Os filtros estão em boas condições (Resolução ARESC Nº11 - Art. 17º)? Sim (x) Não ()

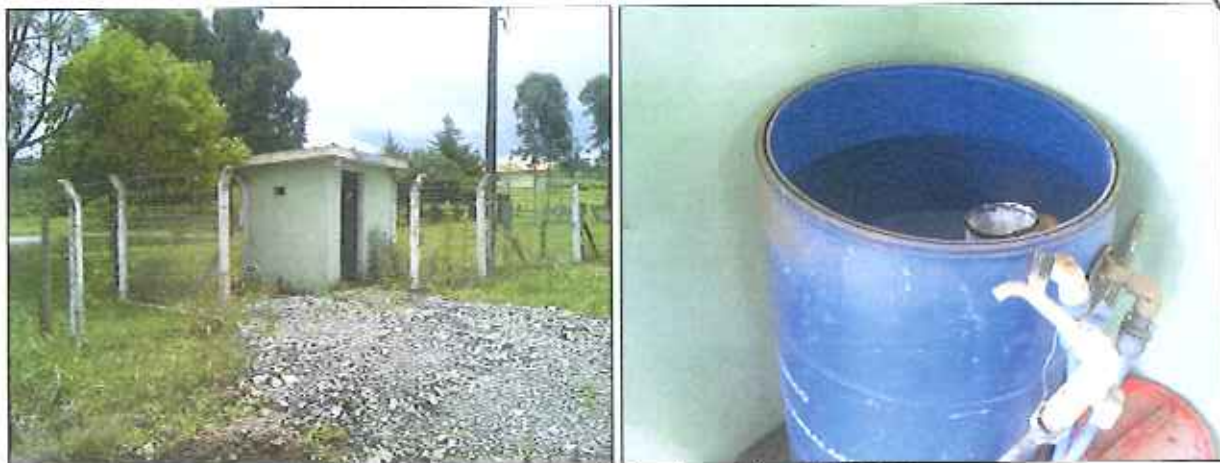
Figura 20: Casa de química Poço Avenquinha II

Unidade de tratamento: Na Casa de química somente é feita a desinfecção da água bruta com cloro

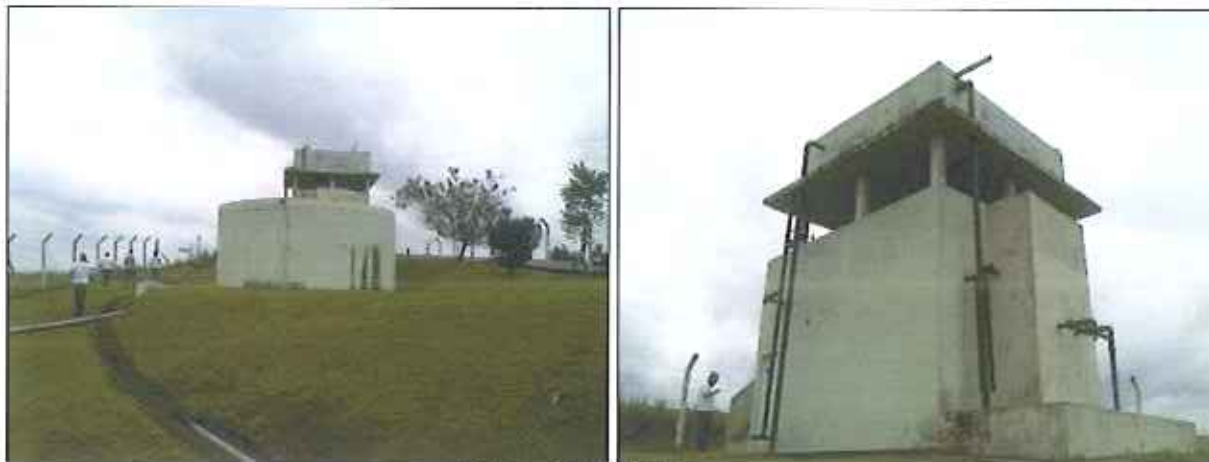
Figura 21: ETA Fragoso

Unidades de tratamento: Filtro de areia e desinfecção.

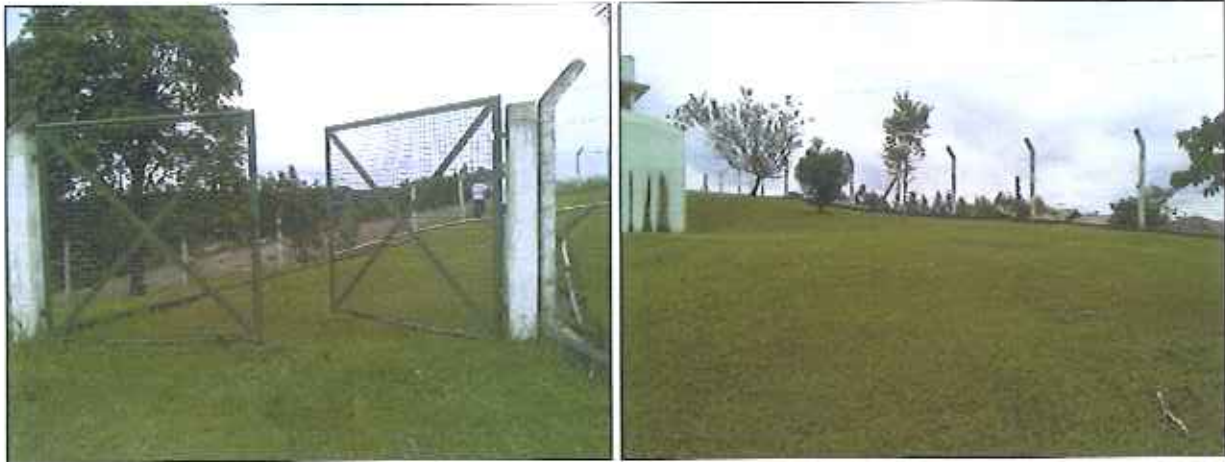
Figura 22: Portão de acesso e cercas da ETA

12) Existe cerca de proteção da ETA em bom estado de conservação (Resolução ARESC Nº11 - Art. 17º)? Sim (x) Não ()

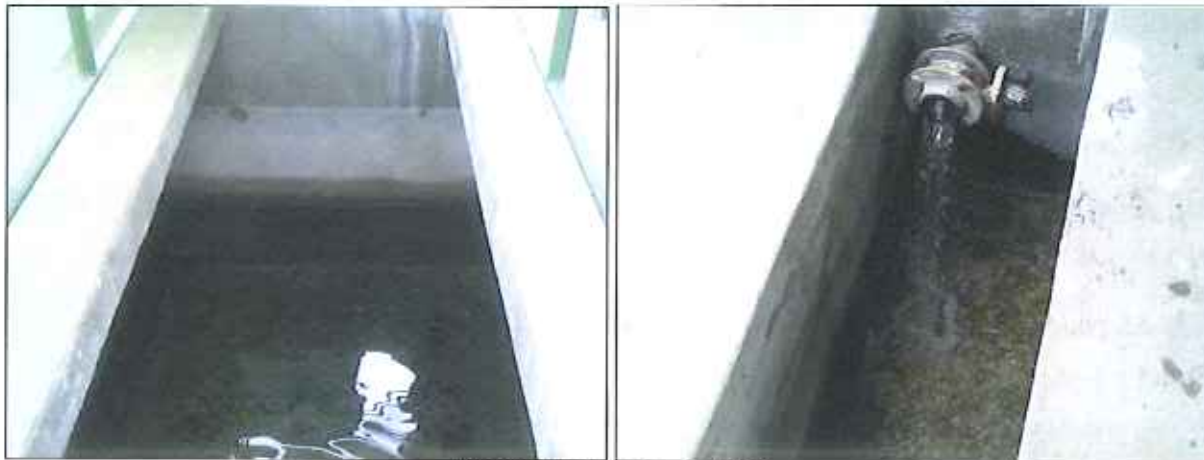
Figura 23: Filtros da ETA

21) Os instrumentos possuem tampas (Resolução ARESC Nº11 - Art. 17º)? Sim () Não (x)

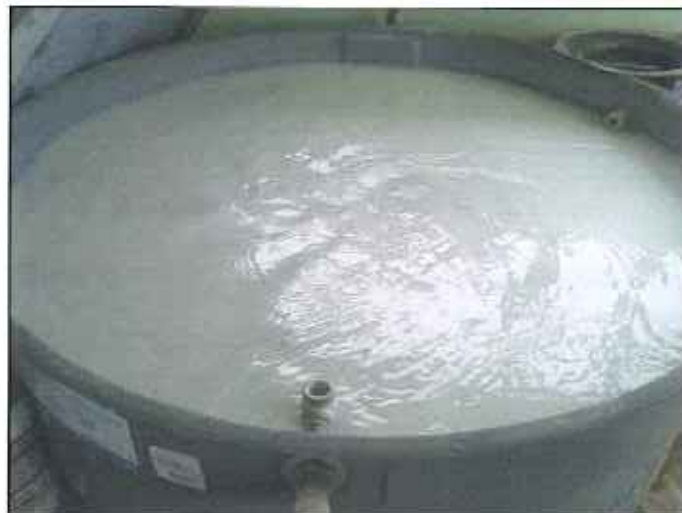
Figura 24: Tanque de cloro

22) A estrutura do prédio da casa de química está aparentemente segura (Resolução ARESC nº11 Art. 15º)? Sim (x) Não () - Obs.: Recentemente foi adquirido dosador automático para o cloro.

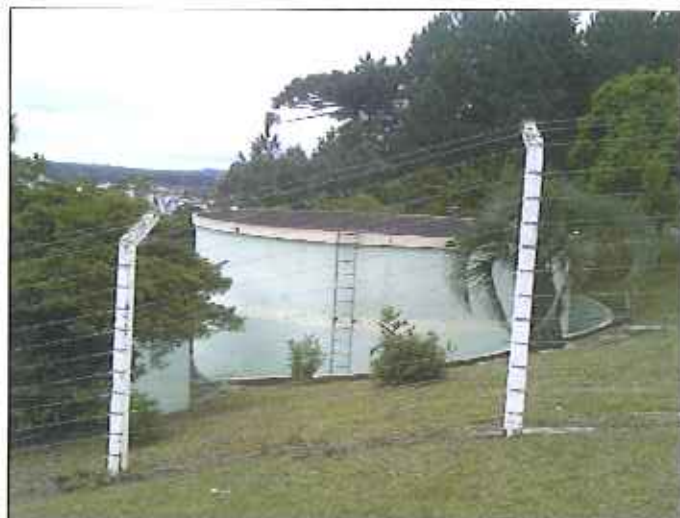
Figura 27: Reservatório da ETA

01) O Material do reservatório é: Fibra () **Concreto (x)** Outro ()

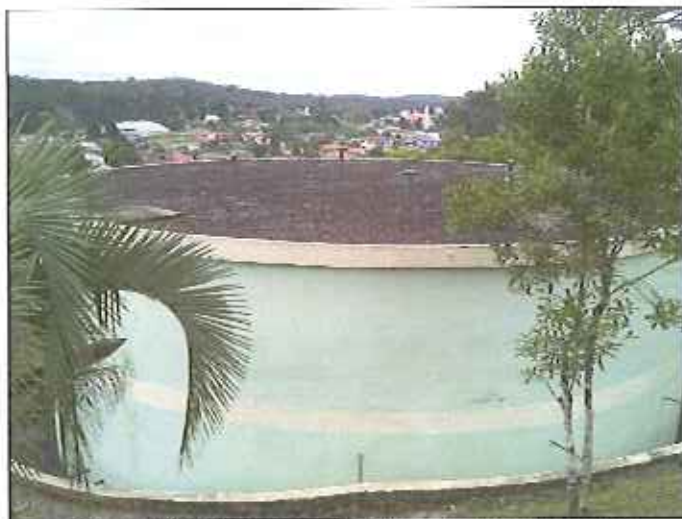
Figura 29: Área de cobertura do reservatório

10) As áreas de cobertura encontram-se em condições adequadas (Resolução ARESC N°11
- Art. 23°)? Sim (x) Não ()

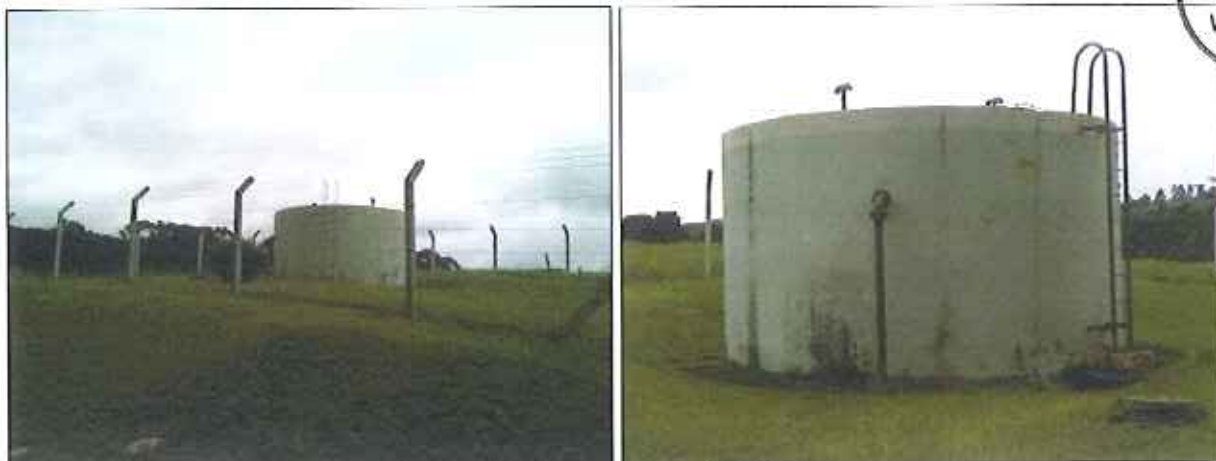
Figura 32: Reservatório Vila Cedro

- 01) O Material do reservatório é: Fibra () **Concreto (x)** Outro ()
- 02) A posição do reservatório é: **Apoiado (x)** Elevado () Outro ()
- 03) Existe facilidade de acesso ao local? **Sim (x)** Não ()
- 04) Existem placas indicativas de propriedade e restrição de uso das áreas dos reservatórios (Resolução ARESC nº 004 - Art.19 - §2º)? Sim () **Não (x)**

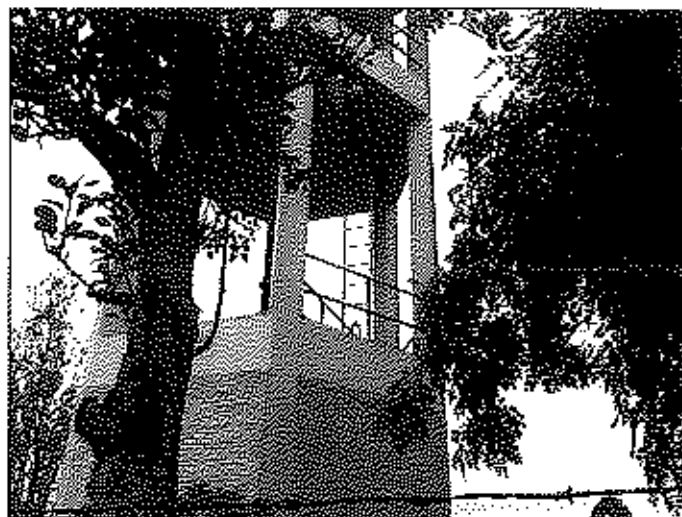
Figura 35: Escadas e guarda-corpo

09) Existe guarda-corpo nas áreas de visitação (Resolução ARESC Nº11 Art. 23º)? Sim (x)

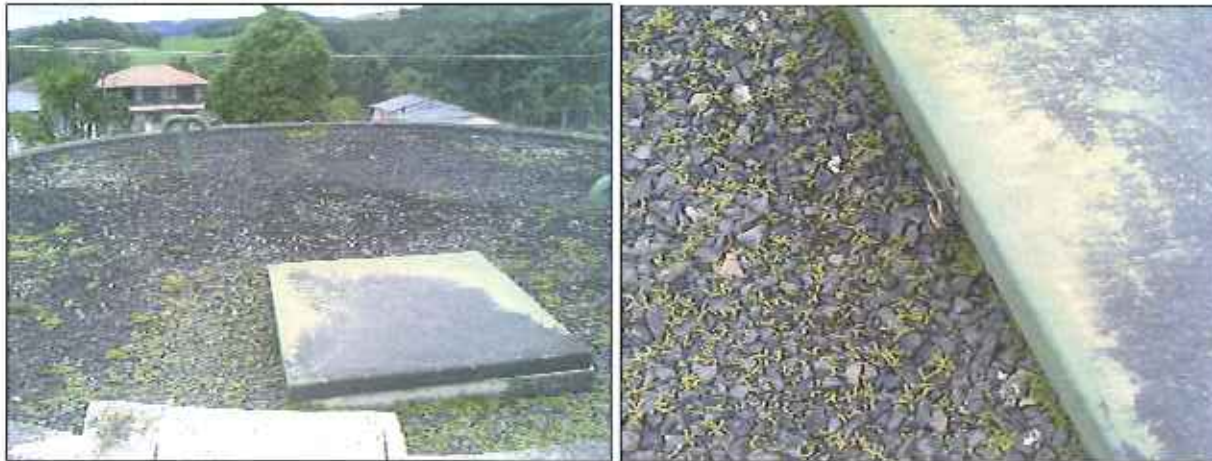
Figura 38: Cobertura do reservatório

10) As áreas de cobertura encontram-se em condições adequadas (Resolução ARESC N°11

- Art. 23º)? Sim (x) Não ()
