## Relatório de Fiscalização EMERGENCIAL dos Serviços de Saneamento Básico

Relatório Aresc GEFIS nº 009/2016

Data: Fevereiro de 2016.

Município: FLORIANÓPOLIS / SC

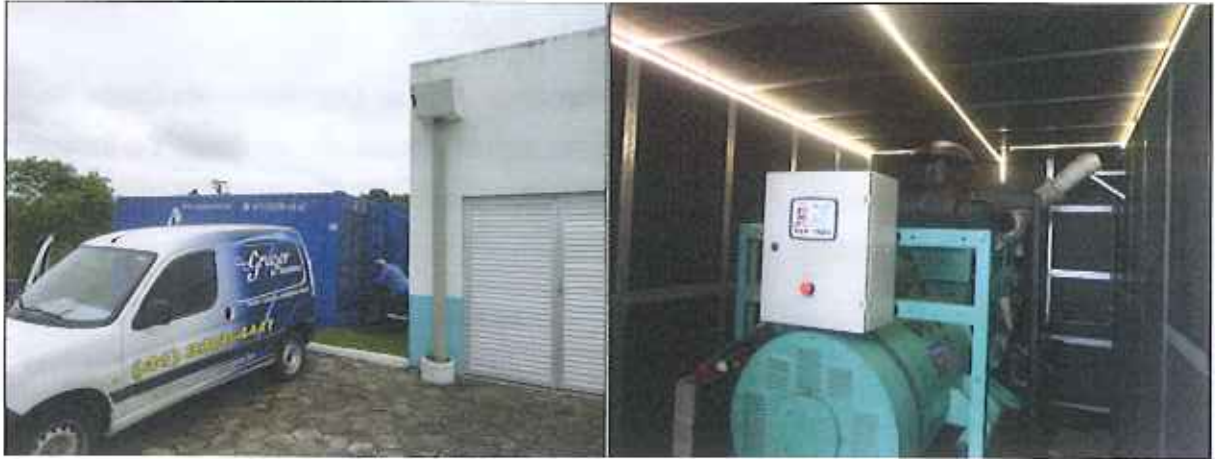
**Figura 1: Geradores ETE Canasvieiras**

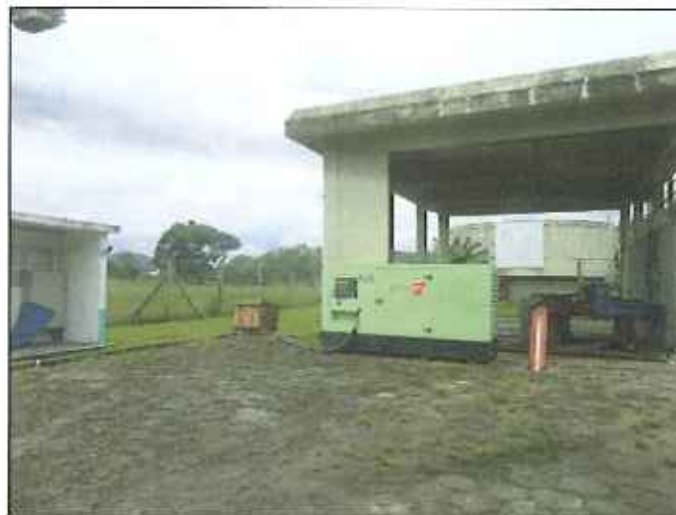
**Figura 2: Geradores EEE ETE Ingleses**

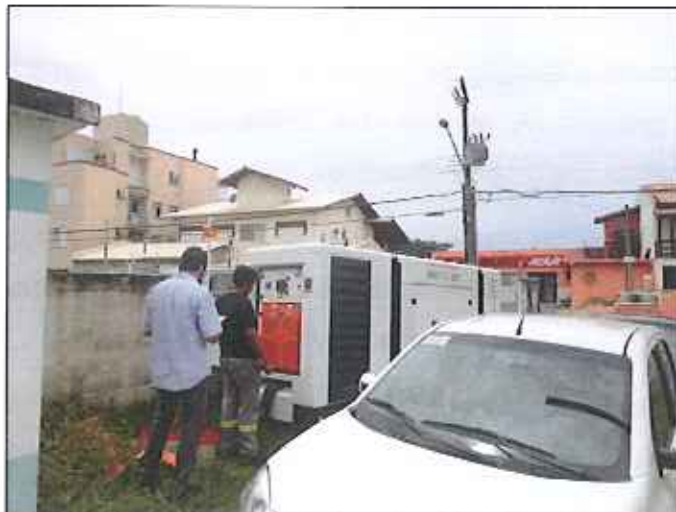
**Figura 3: Geradores EEE Rua das Gaivotas - Ingleses**

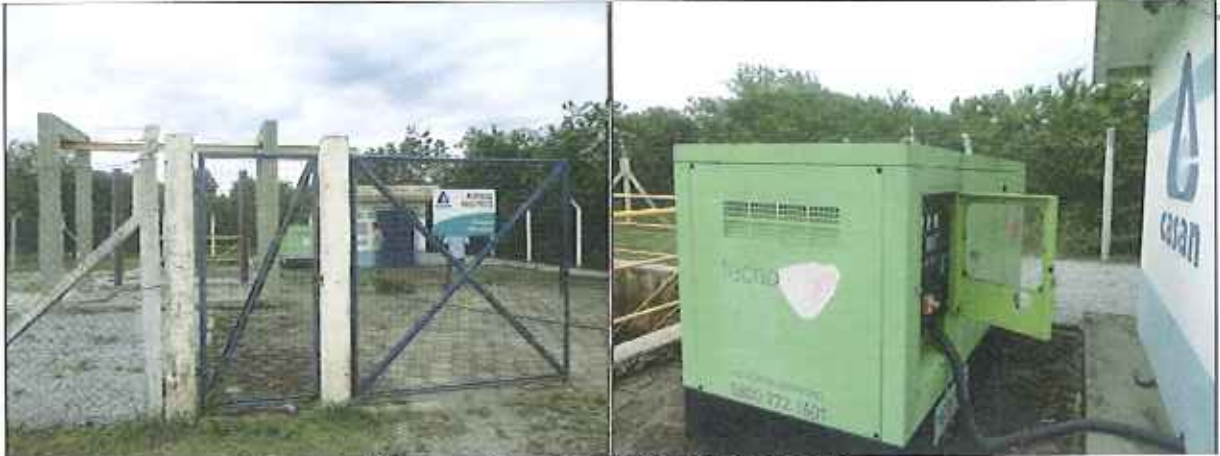
**Figura 4: Geradores EEE 01 Cachoeira**

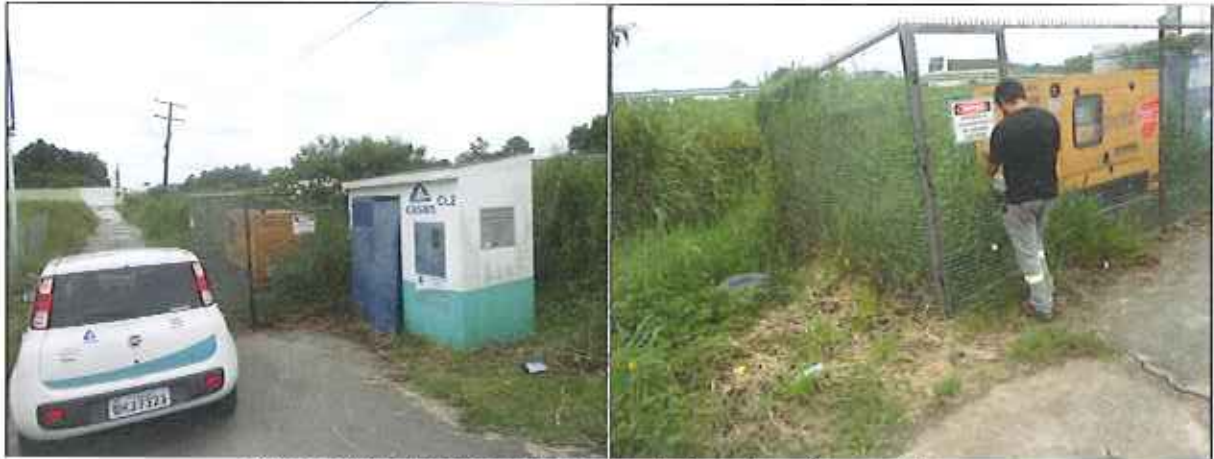
Figura 7: Geradores EEE Canto do Lamim – Canasvieiras

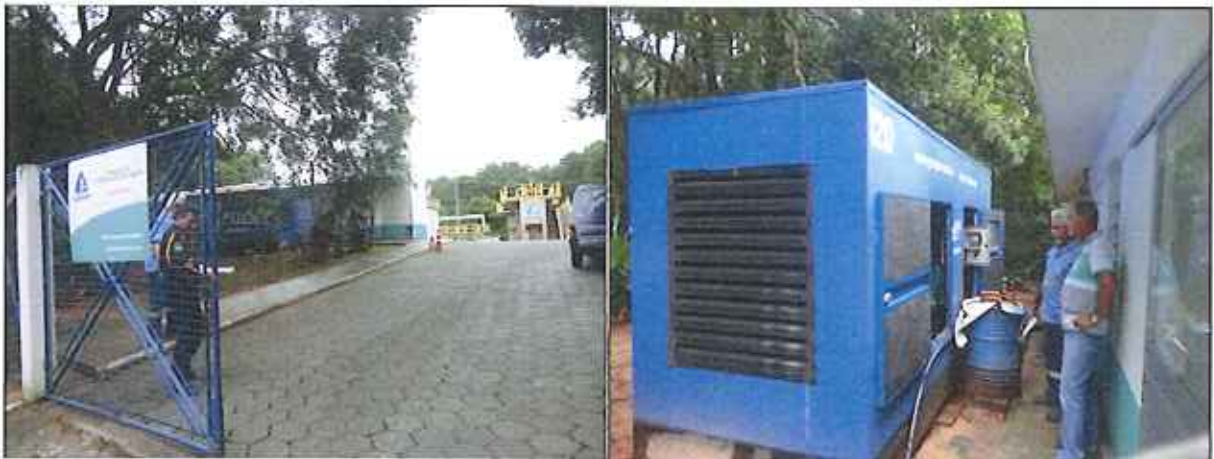
Figura 8: Geradores ETE Barra da Lagoa

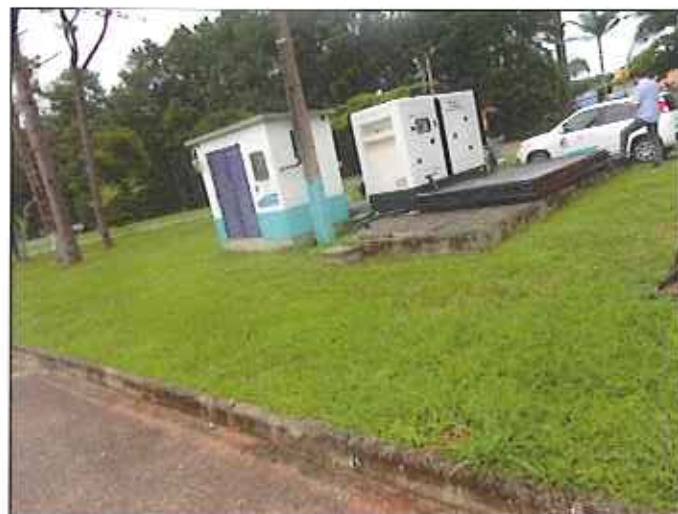
Figura 9: Geradores EEE Bombeiros – Barra da Lagoa

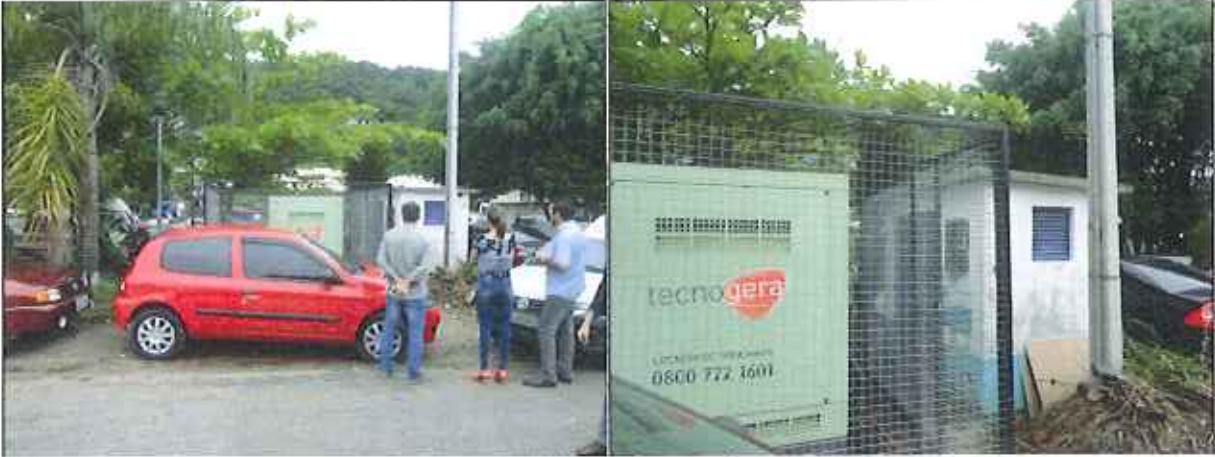
Figura 10: Geradores EEE Vila dos Pescadores – Barra da Lagoa

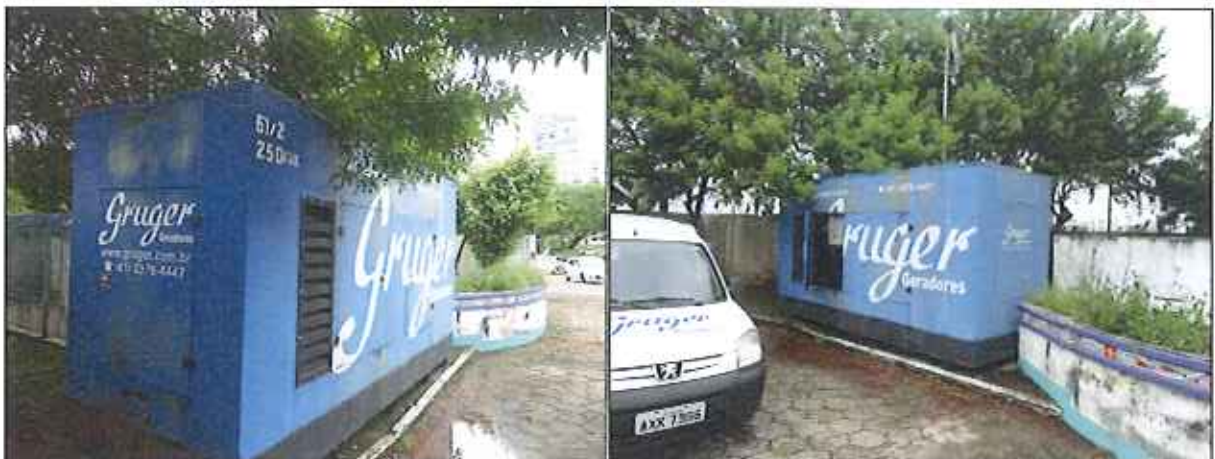
Figura 14: Geradores EEE Beira Mar

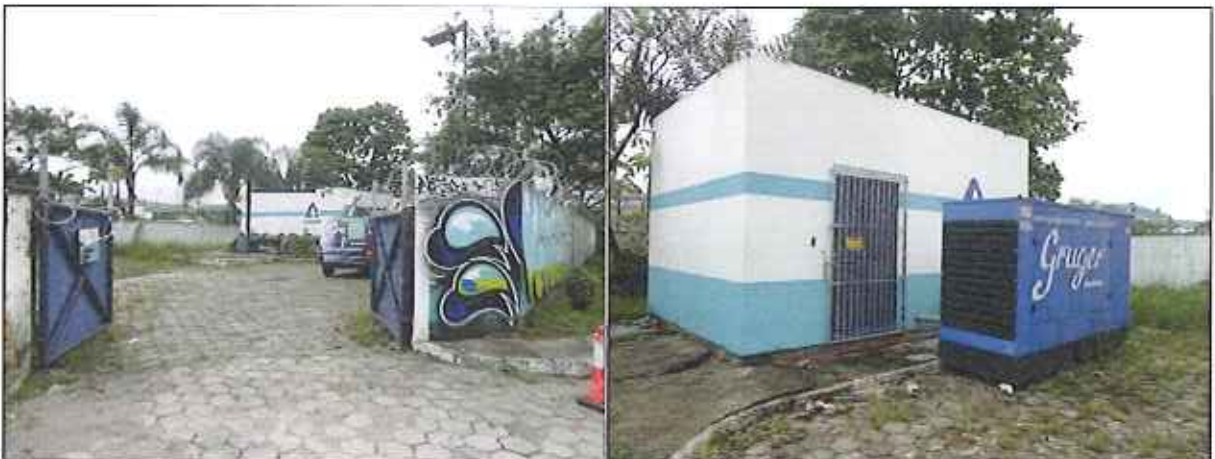
Figura 15: Geradores EEE BC Sacolão

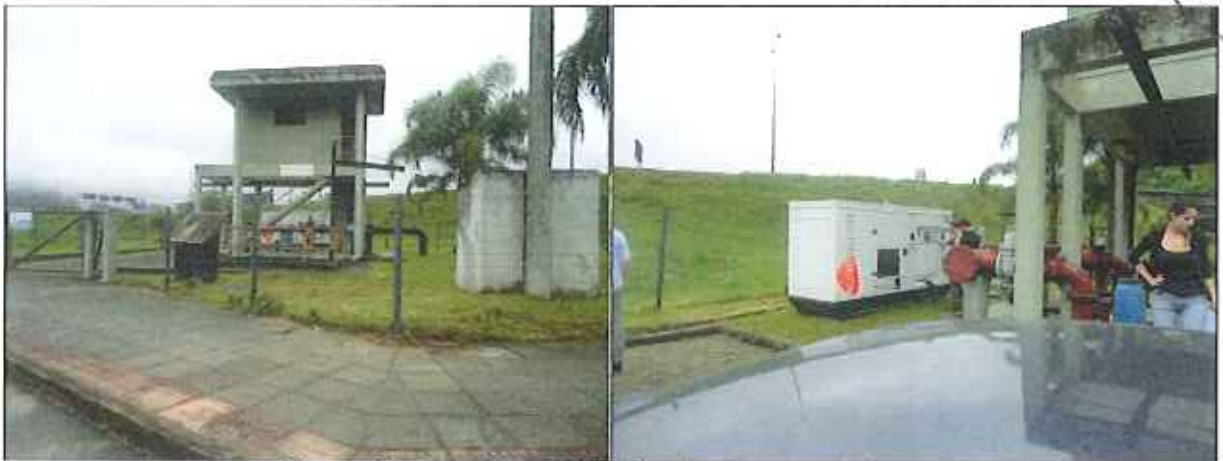
**Figura 16: Geradores EEE Túnel – Saco dos Limões**

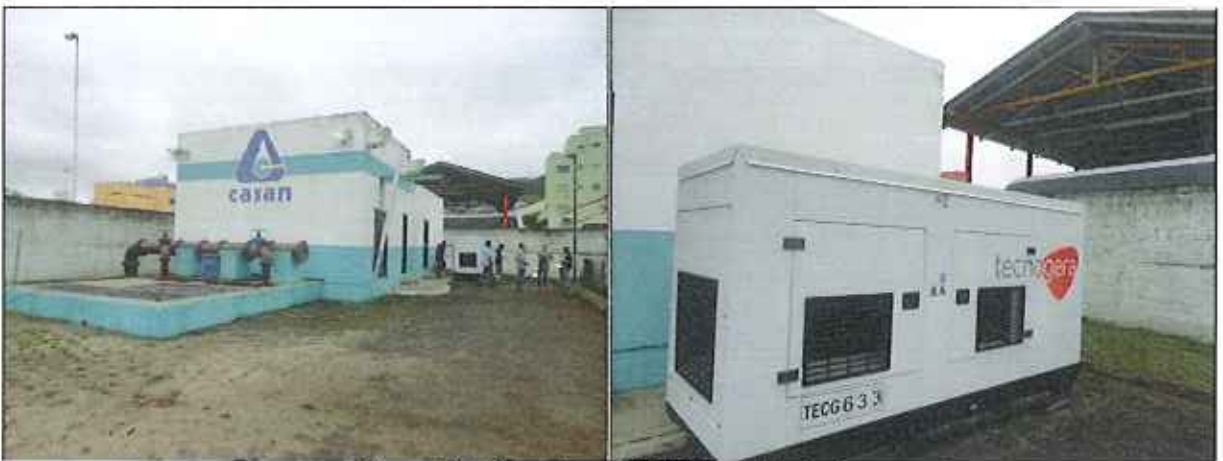
**Figura 17: Geradores EEE A1 – Trindade**

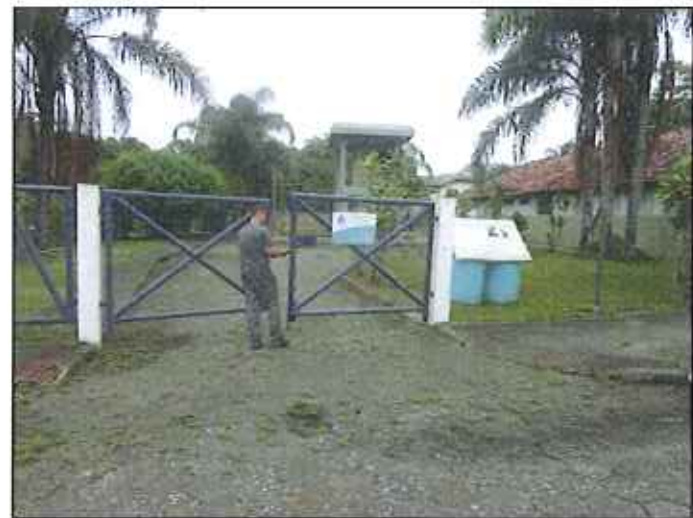
**Figura 18: Geradores EEE Santa Mônica**

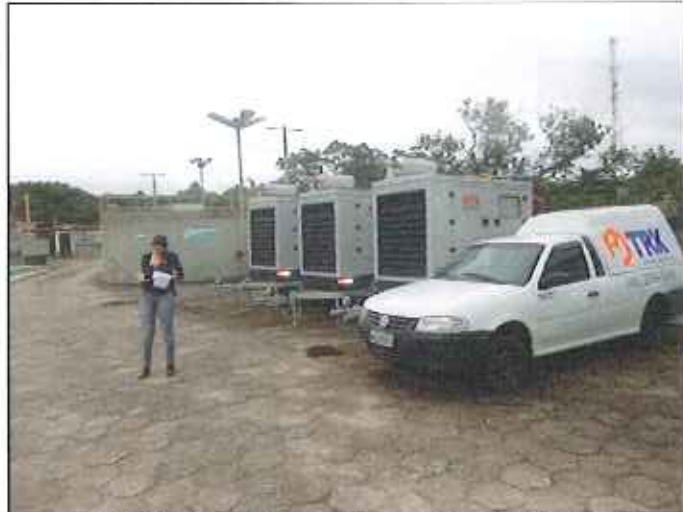
**Figura 19: Geradores ETE Lagoa da Conceição**

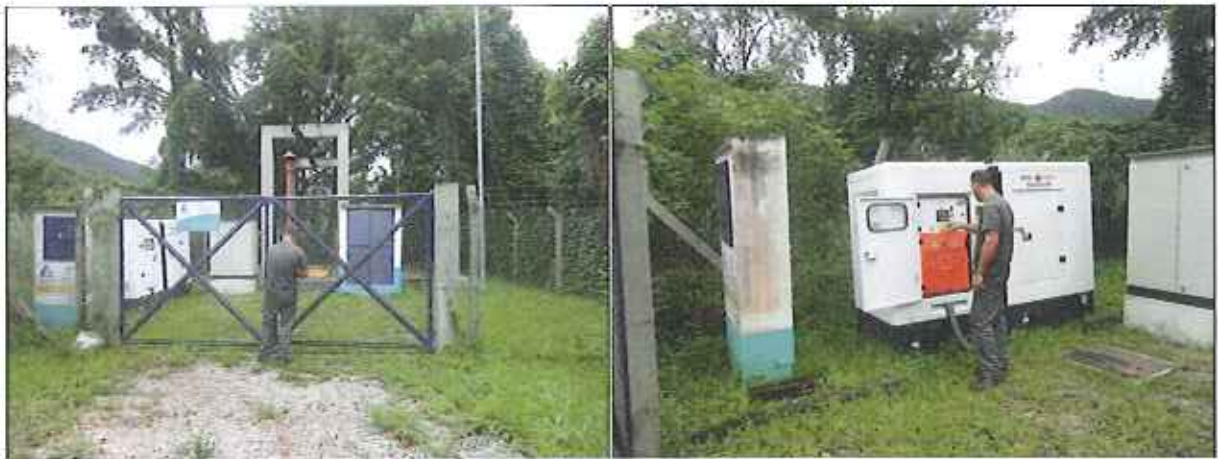
**Figura 20: Geradores EEE Condomínio Saulo Ramos - Canto da Lagoa**

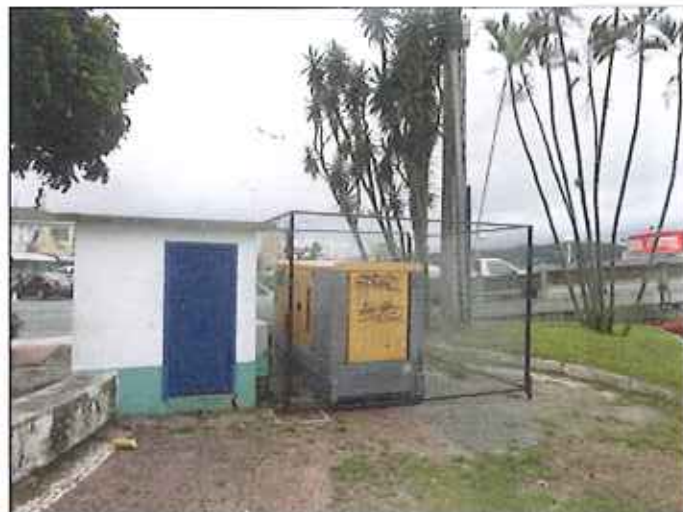
**Figura 21: Geradores EEE Ponte da Lagoa – Lagoa da Conceição**

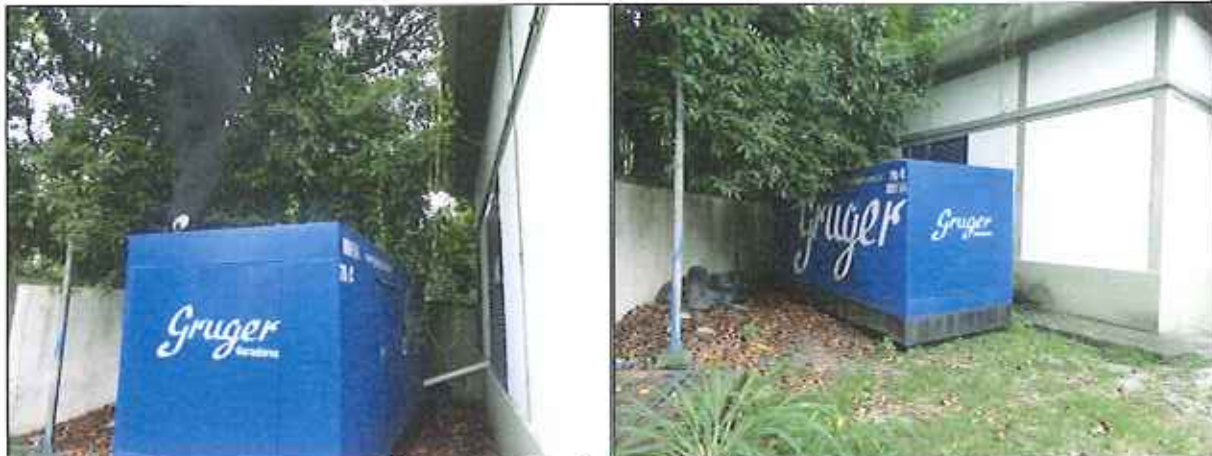
Figura 22: Geradores EEE Campinas

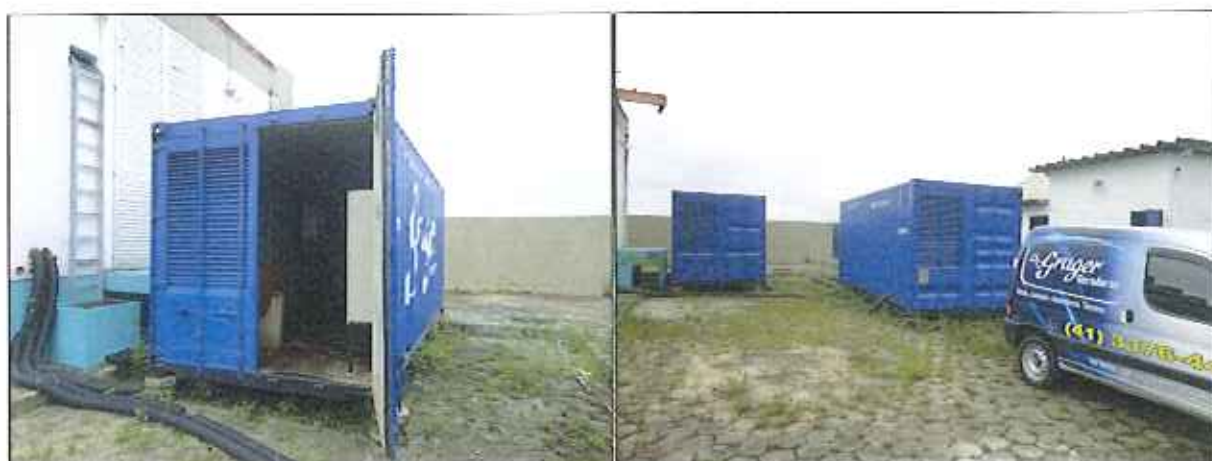
Figura 23: Geradores EEE GB Barreiros

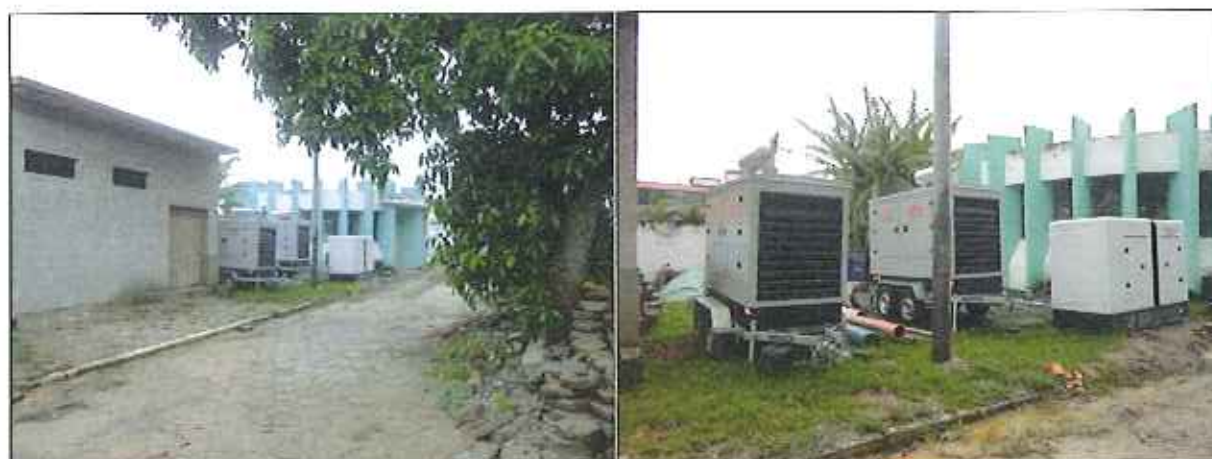
Figura 24: Geradores EEE Ponta do Leal

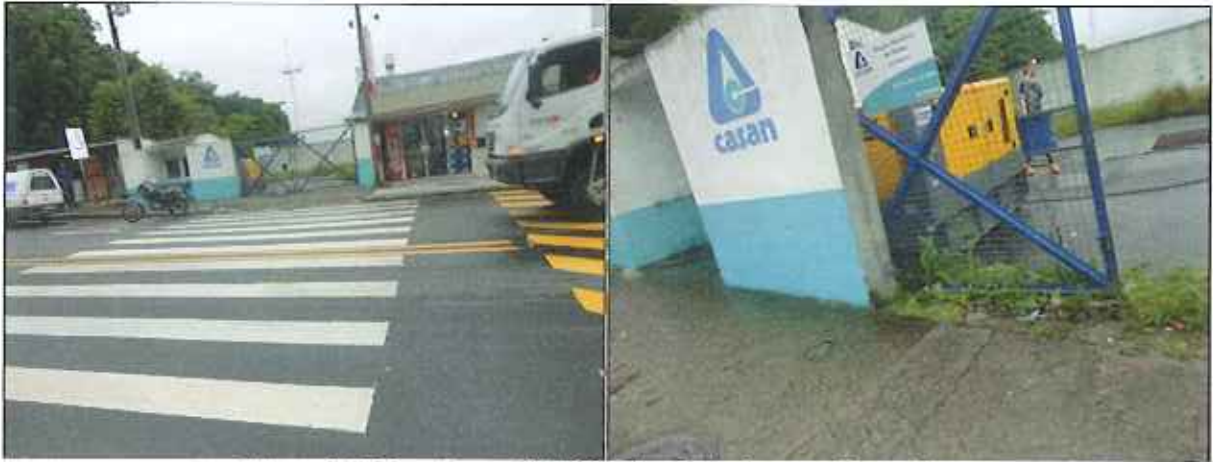
Figura 25: Geradores EEE Condomínio Argus - Coqueiros

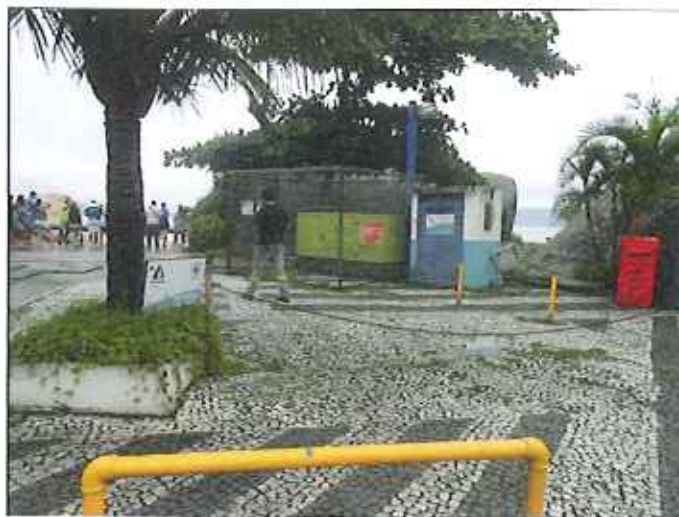
Figura 26: Geradores EEE Bar da Pedra - Coqueiros

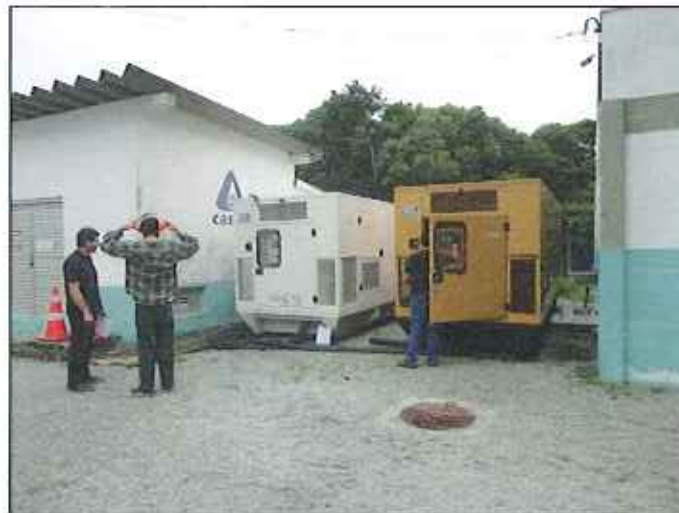
Na Estação foram instalados dois grupos geradores de energia elétrica com acionamento automático, conforme figura 28.

**Figura 28: Geradores ETA Ingleses**

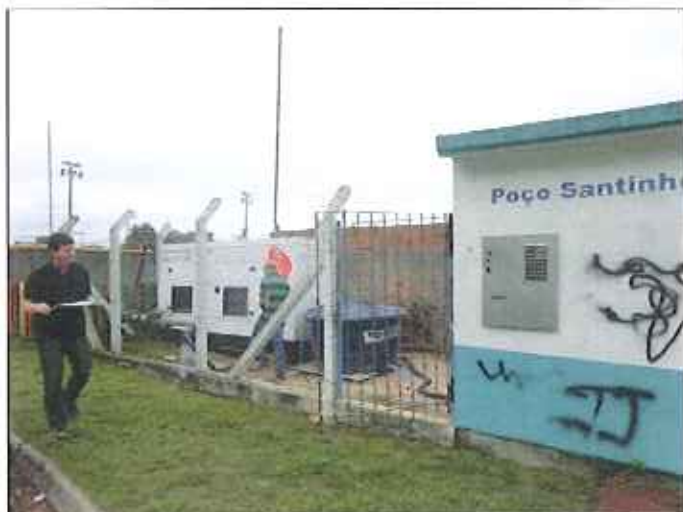
Figura 29: Gerador no Poço Santinho

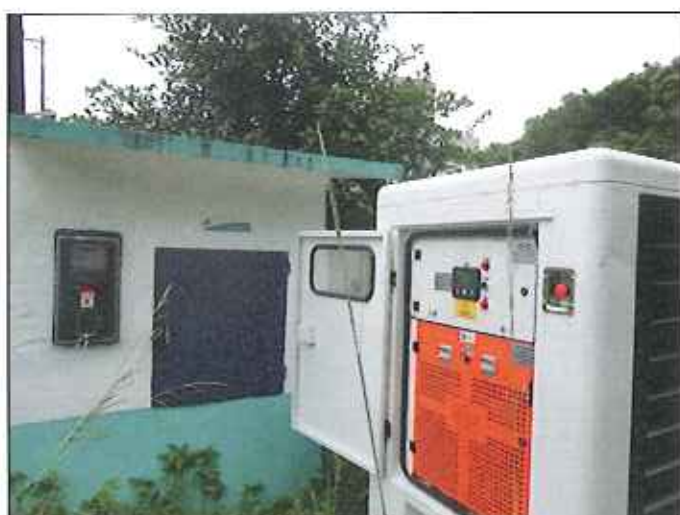
Figura 30: Gerador no Poço Idalino

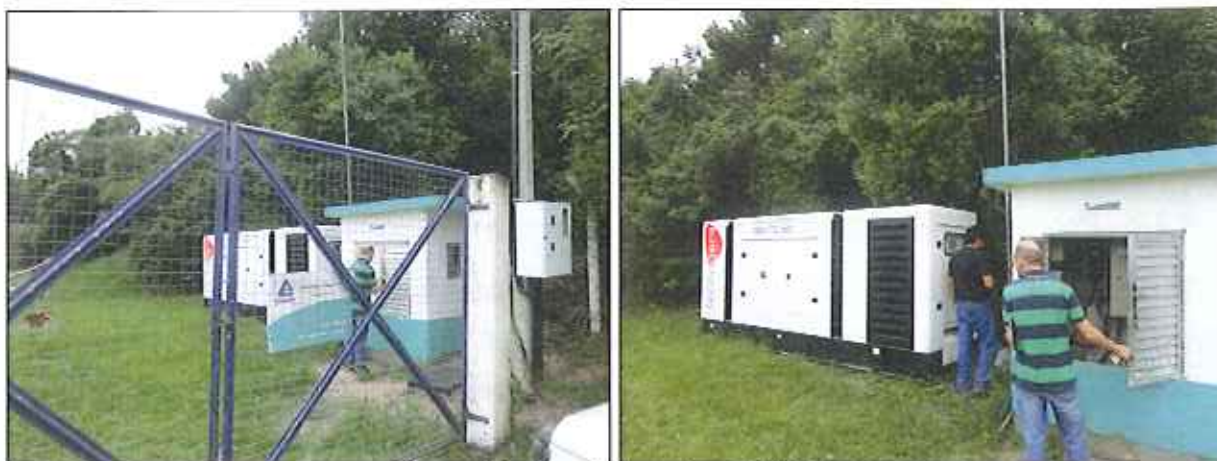
Figura 31: Gerador no Poço Oficina

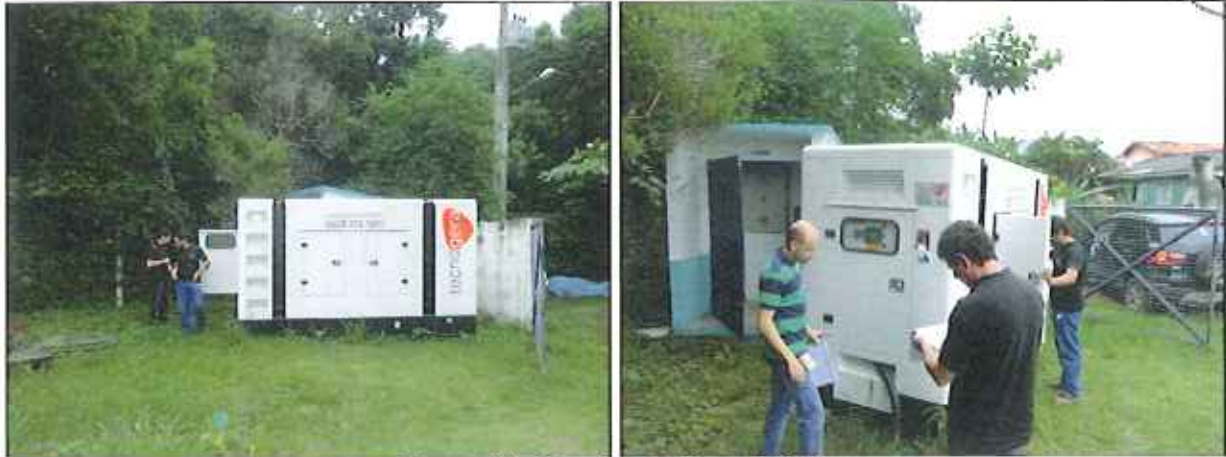
Figura 32: Gerador no Poço Didi 3

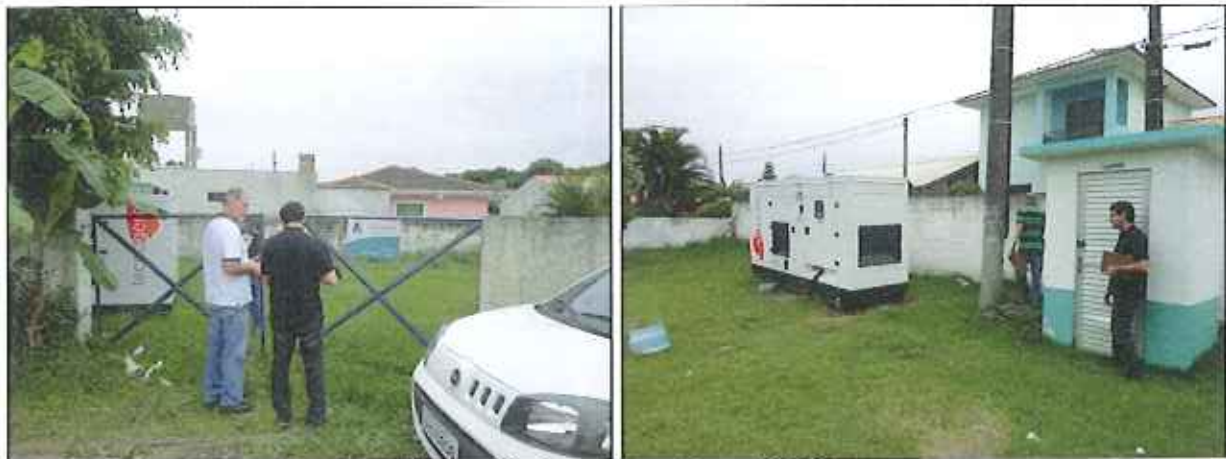
Figura 33: Gerador no Poço Didi 2

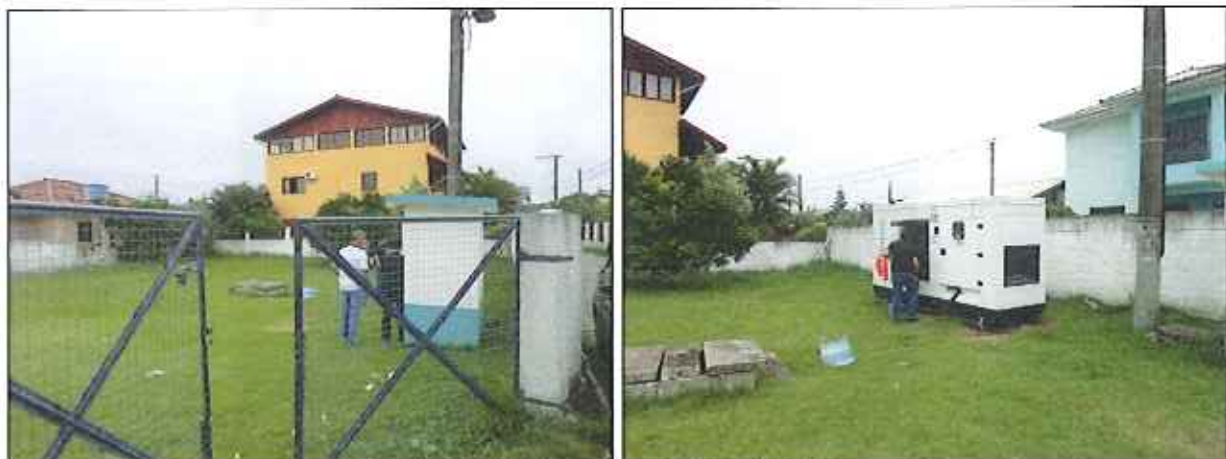
Figura 34: Gerador no Poço Didi 1

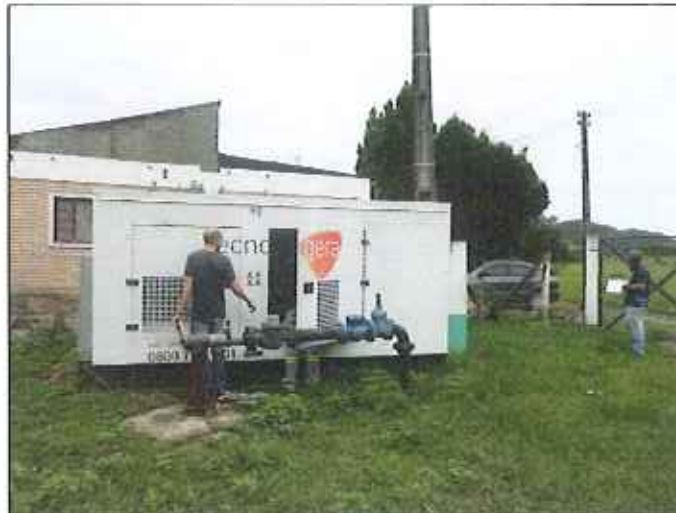
**Figura 35: Gerador no Poço Palmeiras**

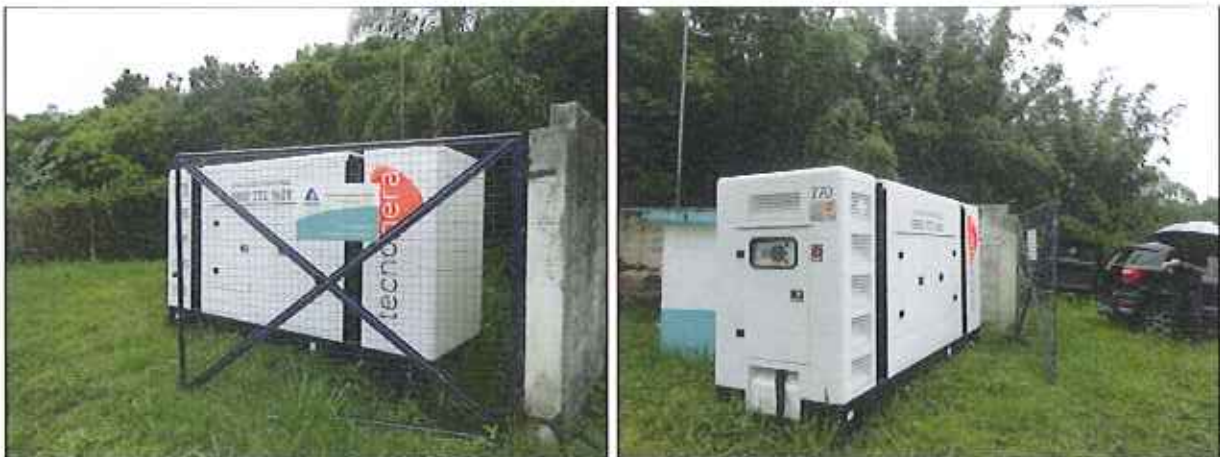
**Figura 36: Gerador no Poço Ipanema**

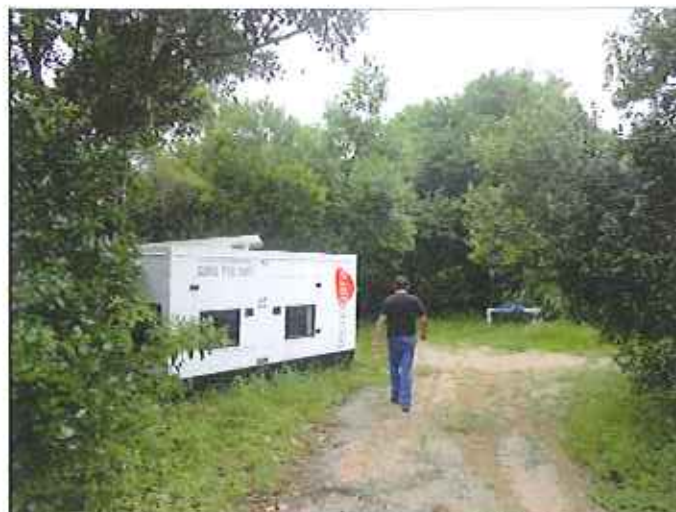
**Figura 37: Gerador no Poço Costão Golf**

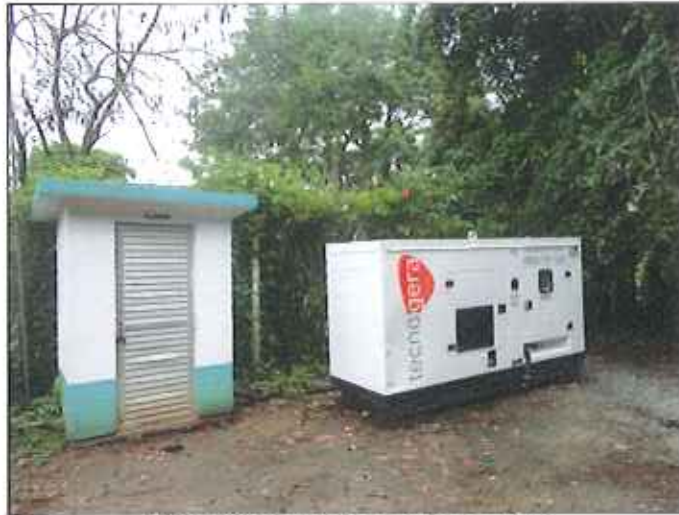
Figura 38: Gerador no Poço RBS

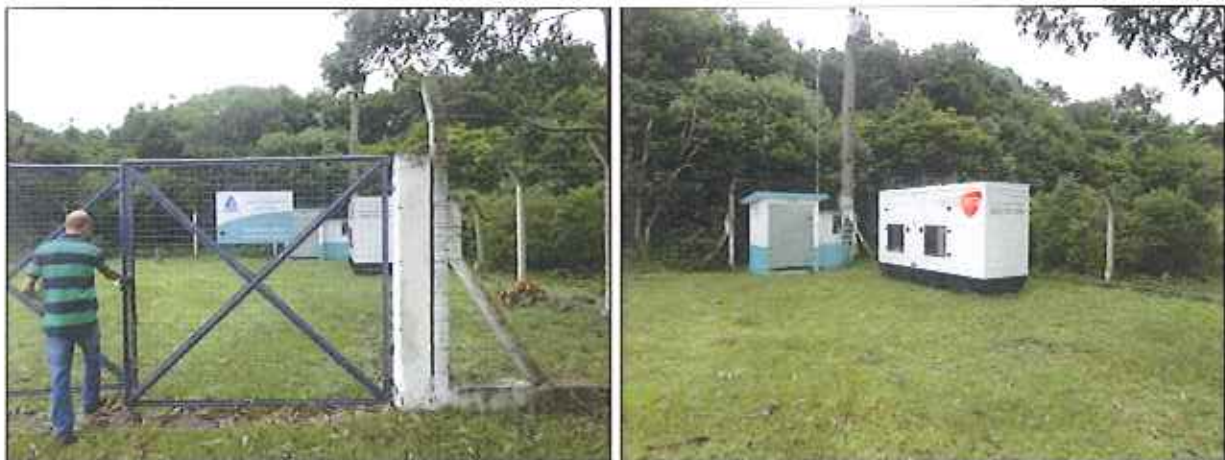
Figura 40: Gerador no Poço Paulinho da Matriz I

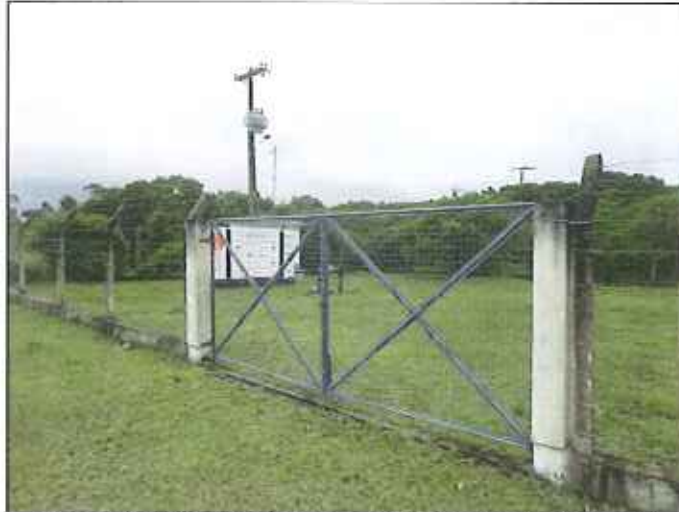
**Figura 41: Gerador no Poço Paulinho da Matriz II**

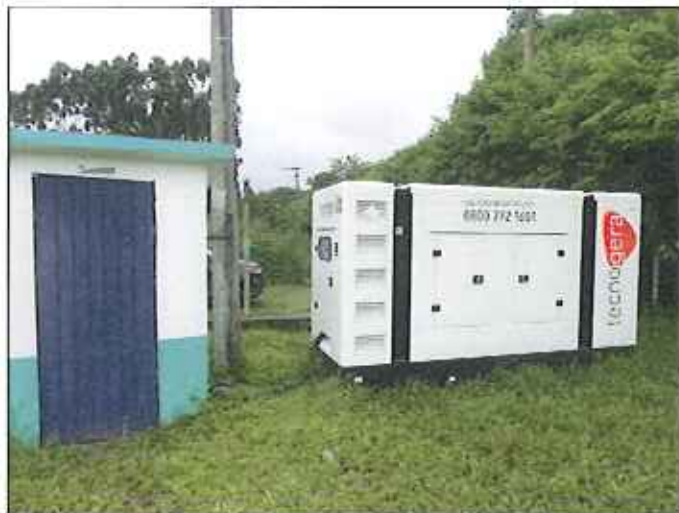
**Figura 42: Gerador no Poço Paulinho da Matriz III**

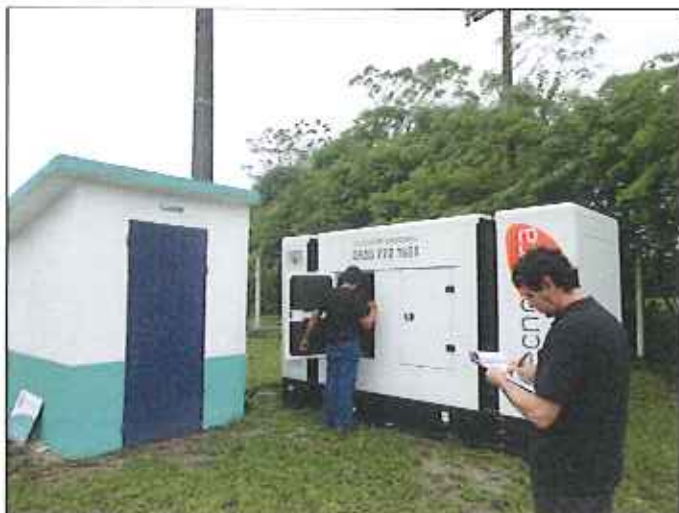
**Figura 43: Gerador no Poço Paulinho da Matriz IV**

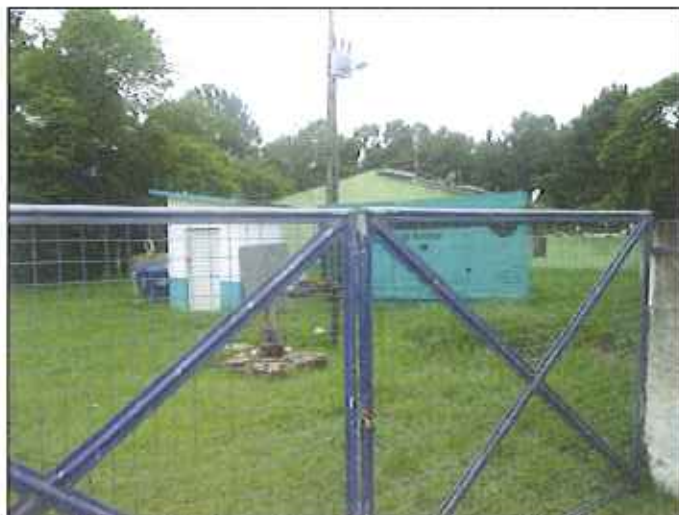
**Figura 44: Gerador no Poço Dunas Verdes**

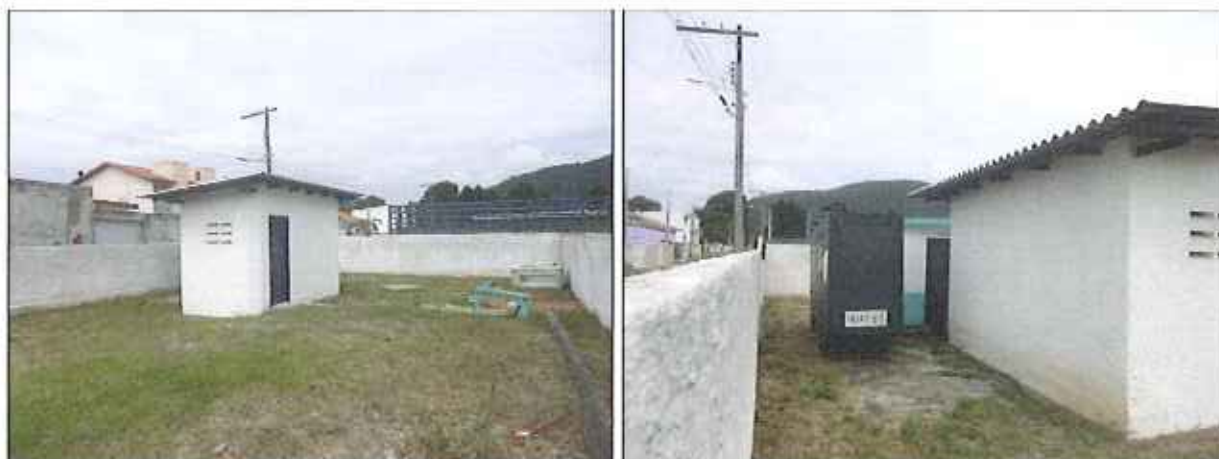
**Figura 45: Gerador no Poço Ciro**

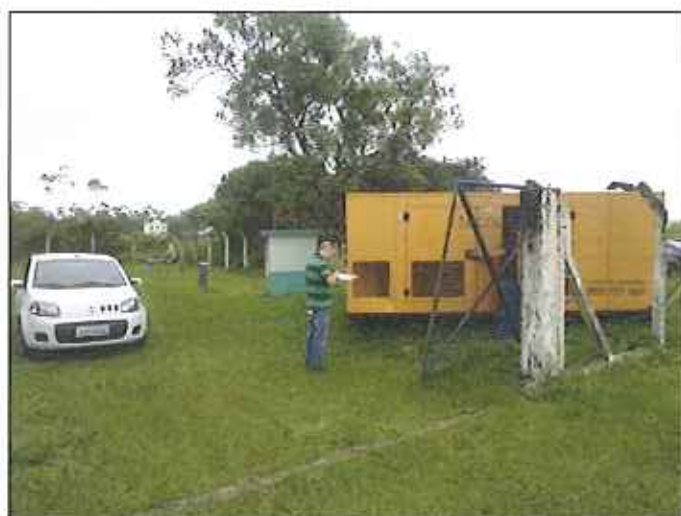
**Figura 46: Gerador no Poço Edmundo I**

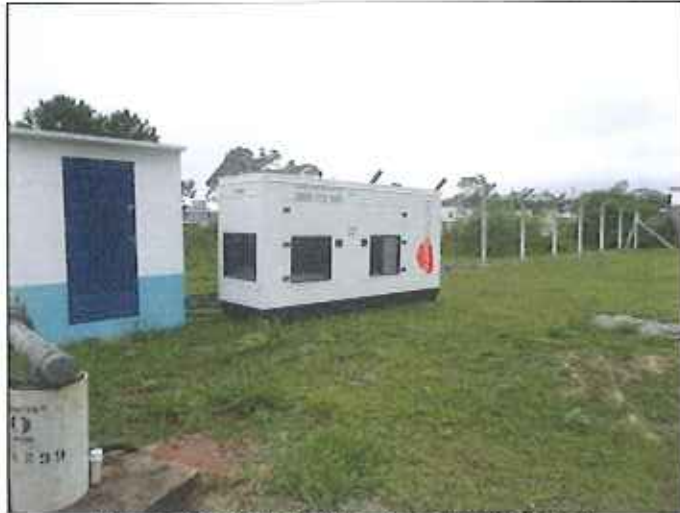
**Figura 47: Gerador no Poço Edmundo II**

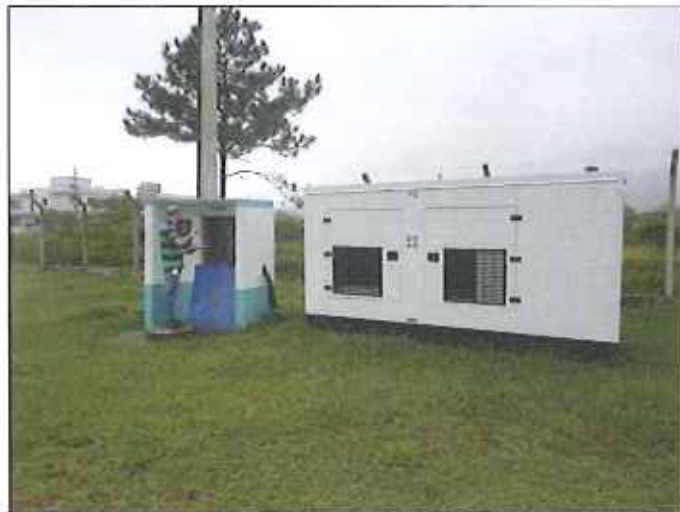
**Figura 48: Gerador no Poço Emundo III**

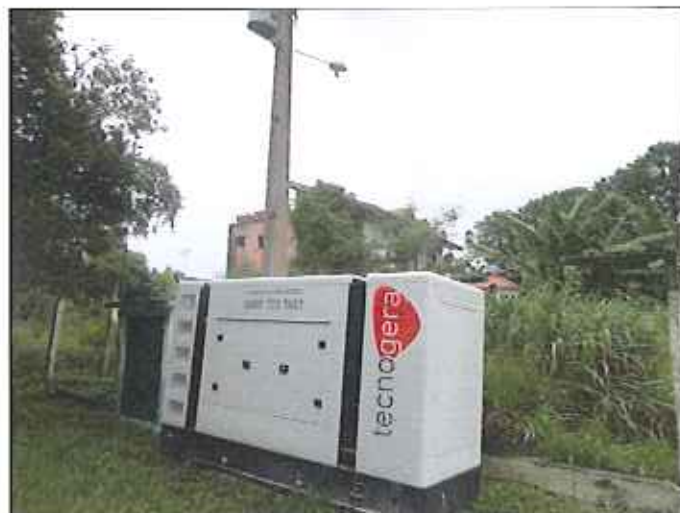
**Figura 49: Gerador no Poço Areial**

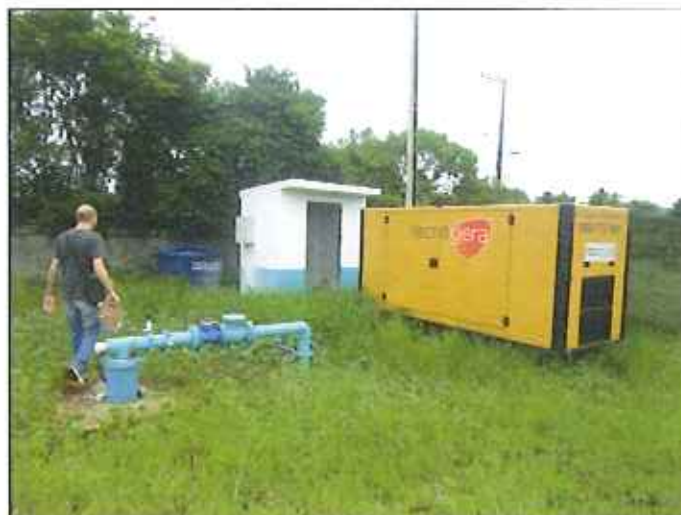
Figura 50: Gerador no Poço Moinho Rio Vermelho

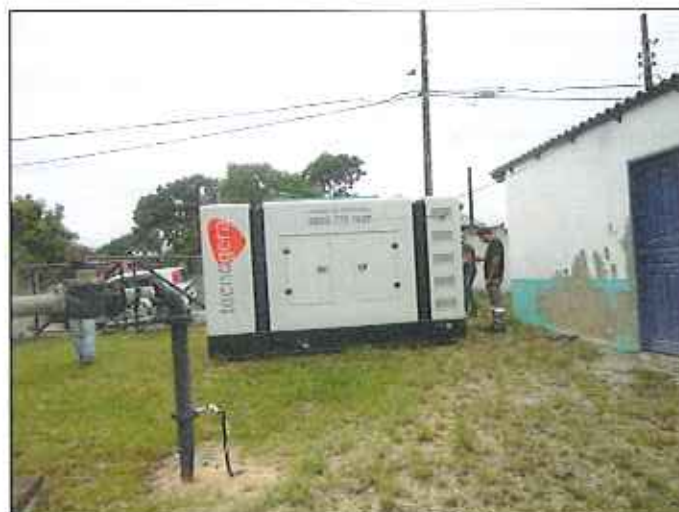
Figura 51: Gerador no Poço Moçambique

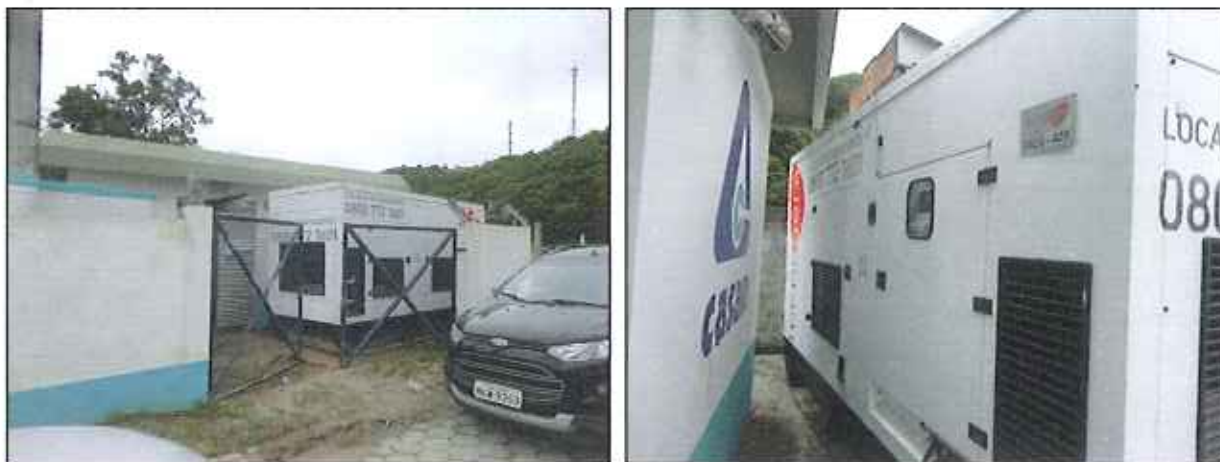
A principal Estação de Recalque do Norte da Ilha, localizada no bairro Ingleses, possui um grupo gerador de energia elétrica (*Booster Três Marias*) para cobrir eventuais falhas de energia elétrica, conforme figura 52.

Figura 52: Gerador no Booster Três Marias

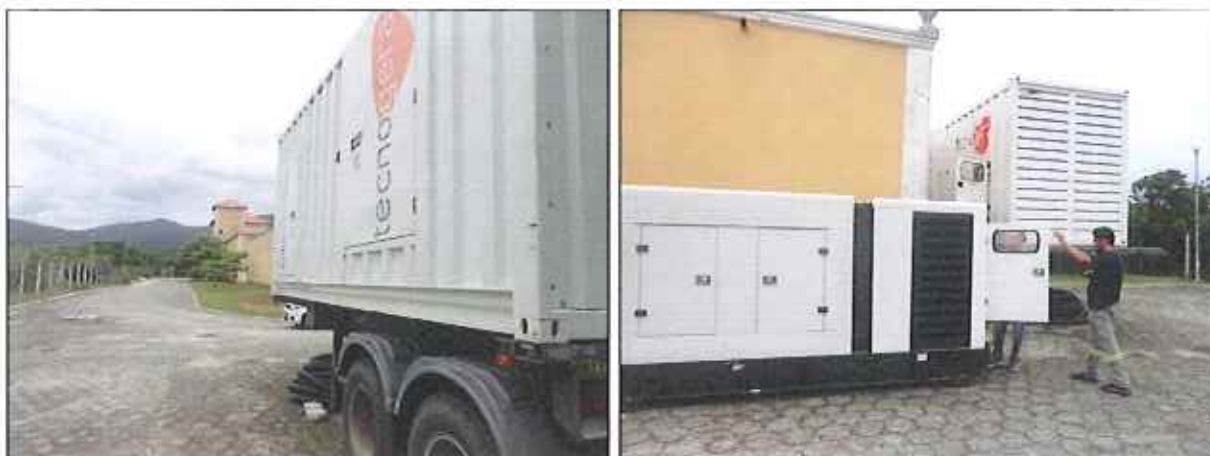
A ETA Lagoa do Peri apresenta uma vazão de tratamento de 215 L/s e conta com um grupo gerador de energia elétrica para que a Estação não pare de funcionar com eventuais problemas de falta de energia, conforme figura 53.

Figura 53: Geradores na ETA Lagoa do Peri

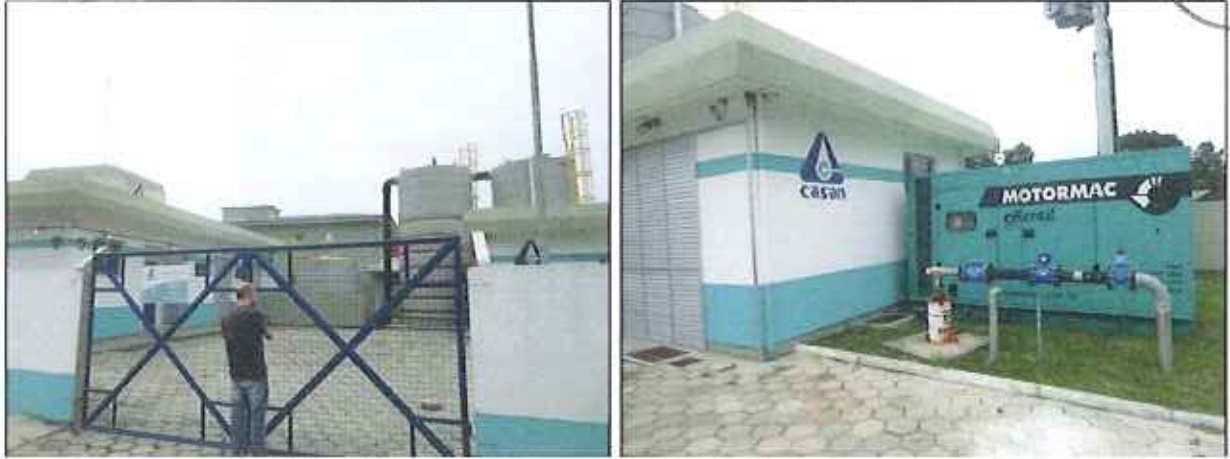
A ETA Compacta apresenta uma vazão máxima de tratamento de 80 L/s, cuja água bruta é proveniente de 5 poços de captação, e conta com um grupo de gerador de energia elétrica para que a Estação não pare de funcionar com eventuais problemas de falta de energia, conforme figura 54.

Figura 54: Gerador na ETA Campeche

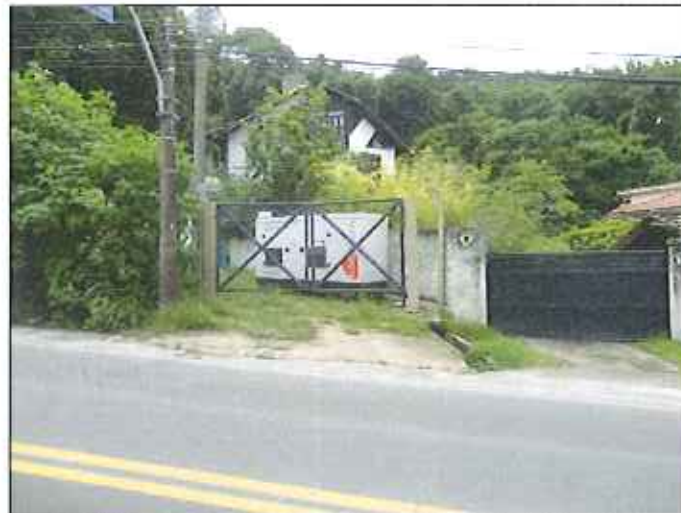
As duas grandes Estações de Recalque de Água Tratada da região Sul/Leste – *Booster Barra da Lagoa* e *Booster Canto da Lagoa*, contam com grupos gerados de energia elétrica para que o abastecimento de água não fique prejudicado caso ocorra alguma eventual falha de energia elétrica, conforme figuras 55 e 56.

Figura 55: Gerador no *Booster Barra da Lagoa*

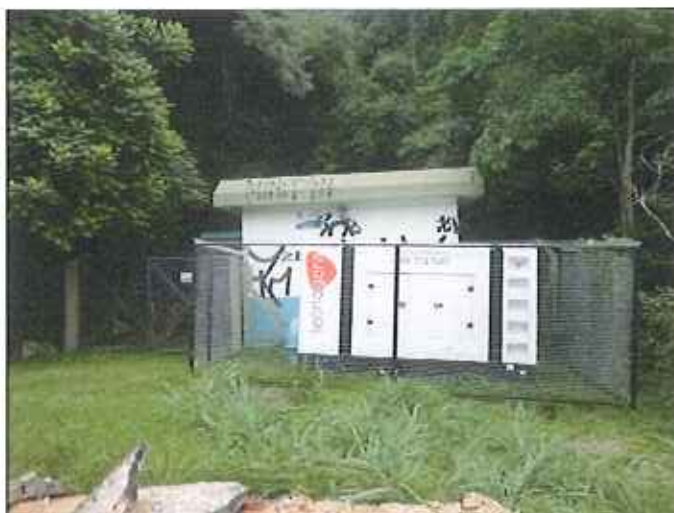
Figura 56: Gerador no *Booster* Canto da Lagoa
