RELATÓRIO DE FISCALIZAÇÃO

Assunto: Fiscalização de ACOMPANHAMENTO dos
Serviços de Saneamento Básico

Local: LAGUNA/SC

Data da Inspeção: 14/06/2012

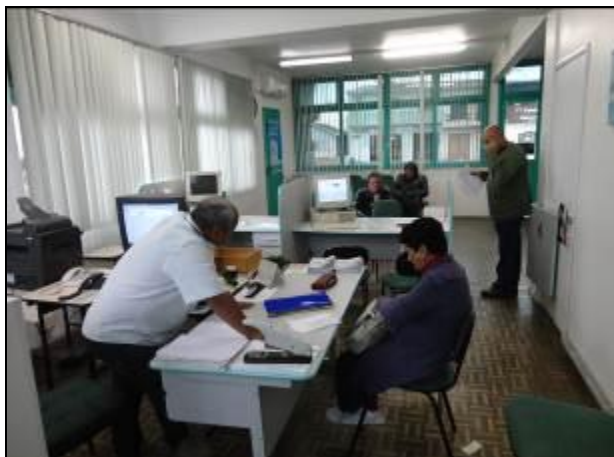
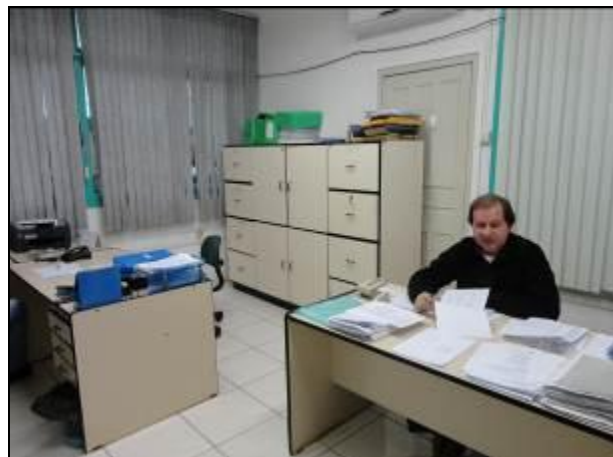
- 4) As condições de mobiliário são favoráveis (Resolução AGESAN nº 004 - Art. 127)? Sim (x) Não () Pendência ():

Áreas de atendimento ao público.

RECOMENDAÇÃO1: Apresentar projeto de melhorias se incluído em licitação.

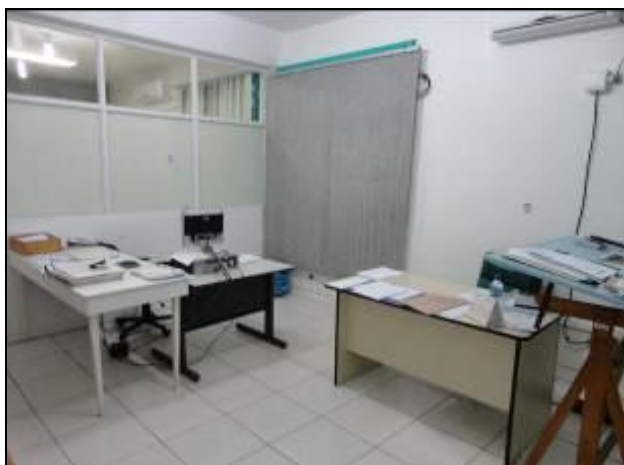
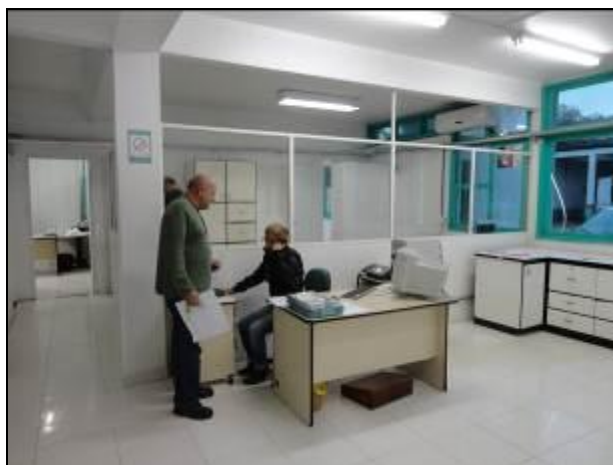
- 8) Os níveis de iluminação são favoráveis (Resolução AGESAN nº 004 - Art. 127)? Sim (x) Não () Pendência ():

- 9) Há ventilação natural ou artificial suficiente através de janelas, aberturas ou ventiladores (Resolução AGESAN nº 004 - Art. 127)? Sim (x) Não () Pendência ():

Aspectos internos da Agência

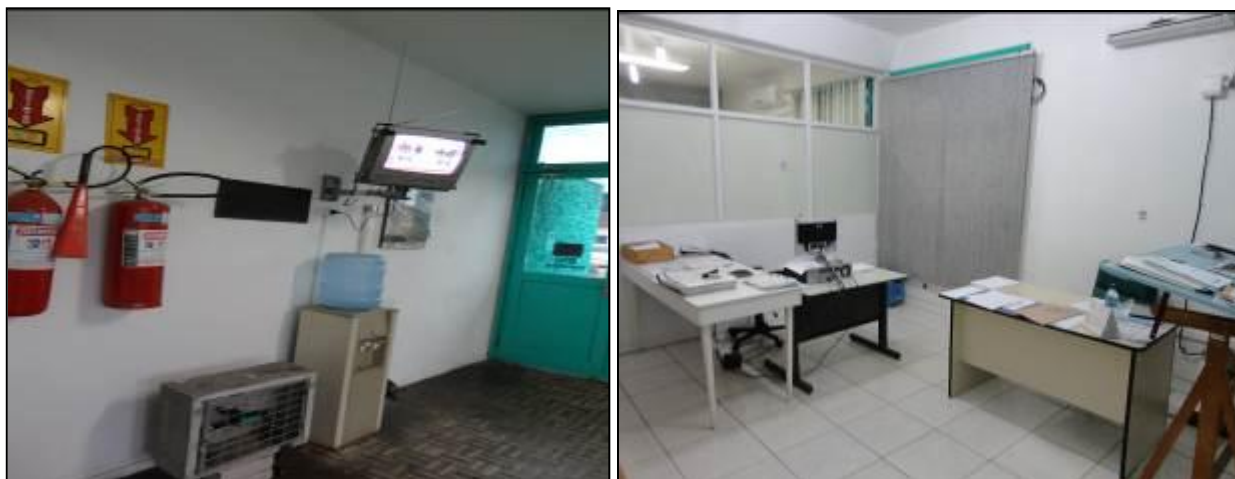
- 10) As condições gerais de limpeza são favoráveis (Resolução AGESAN nº 004 - Art. 127)? Sim (x) Não () Pendência ():

Áreas em boas condições de organização e limpeza.

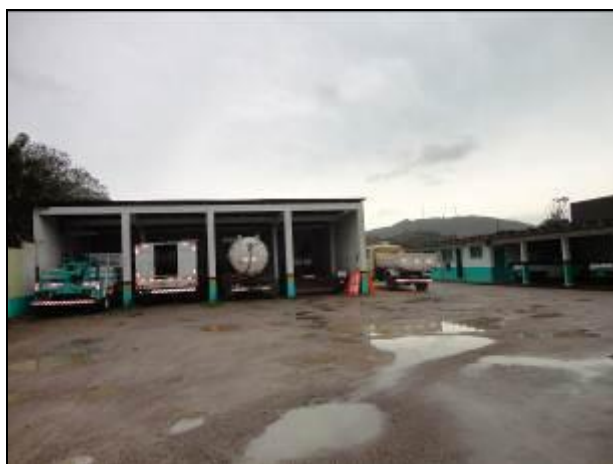
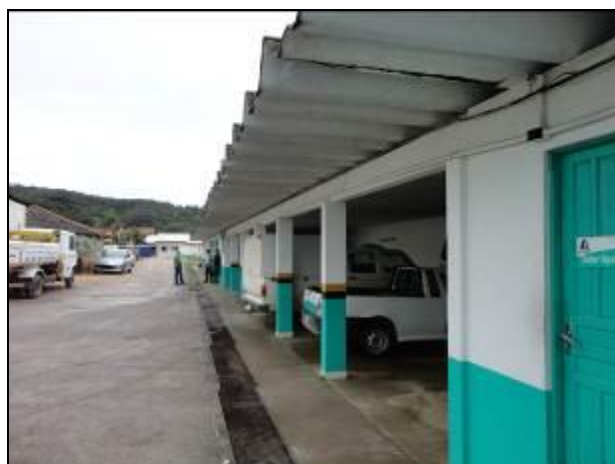
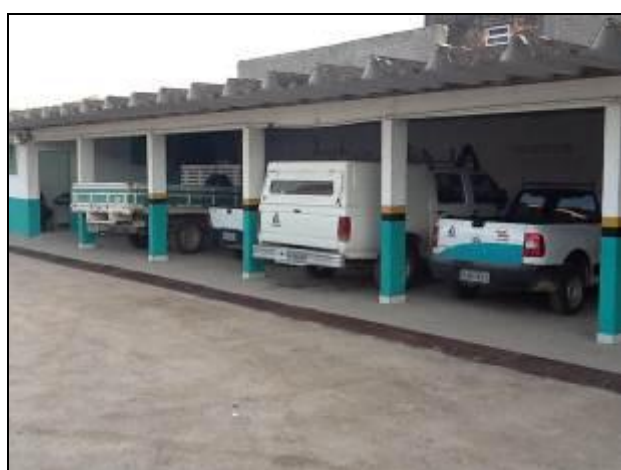
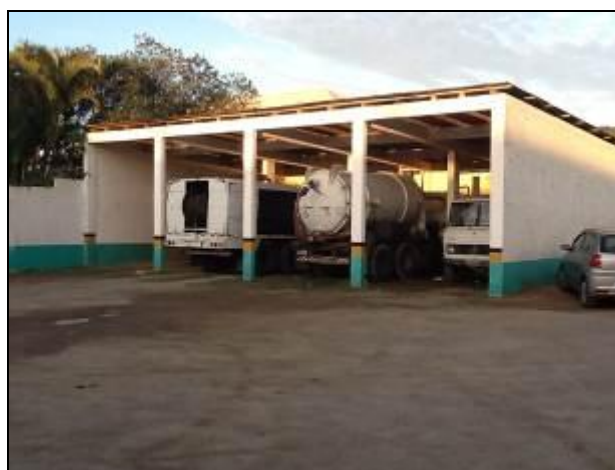
Alguns dos veículos à disposição de Laguna

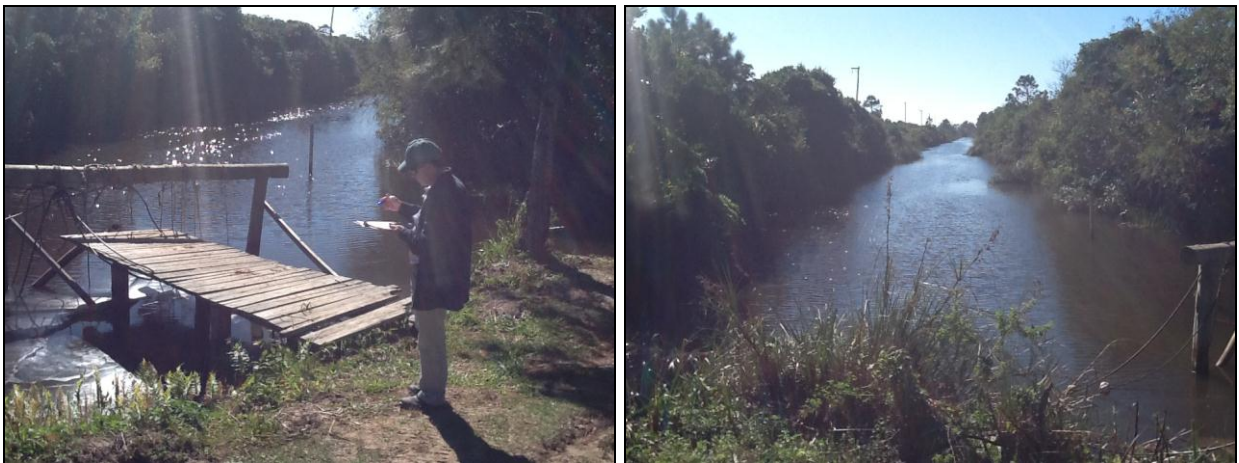
Área do Manancial: Canal do Gi - **Coordenadas UTM: 0718463 / 6852424**

6) Existe facilidade de acesso ao local (Resolução AGESAN N°11 - Art. 11º)? Sim () Não (x) Pendência ():

RECOMENDAÇÃO 10: As condições de acesso são ruins. Além da distância, em condições de chuvas a área fica praticamente inacessível. Sugere-se buscar parceria com a PML para melhorias e manutenção do acesso.

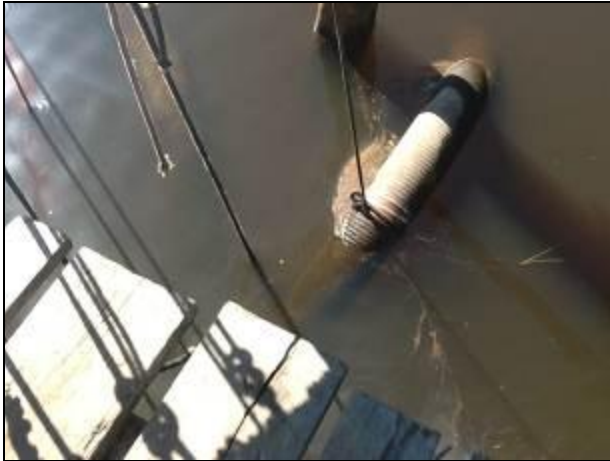
Área de sucção/entrada da água para as bombas de recalque.

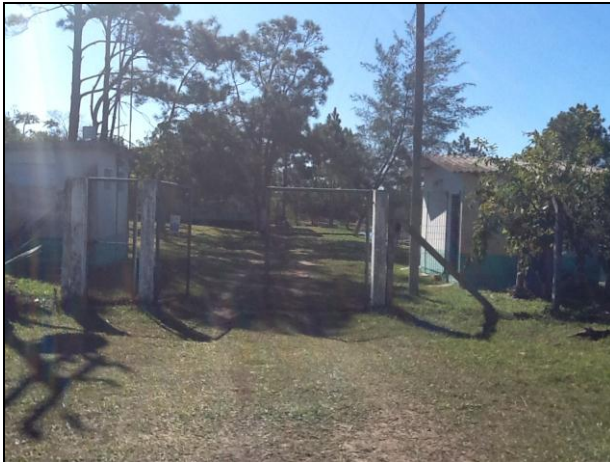
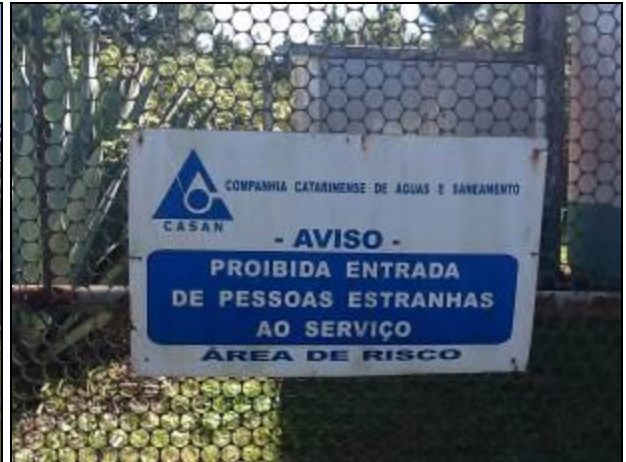
7) Existe proteção contra enchentes e entrada de pessoas estranhas e animais (Resolução AGESAN N°11 - Art. 10º)? Sim (x) Não () Pendência ():

Área de Captação (Praia do Gi)

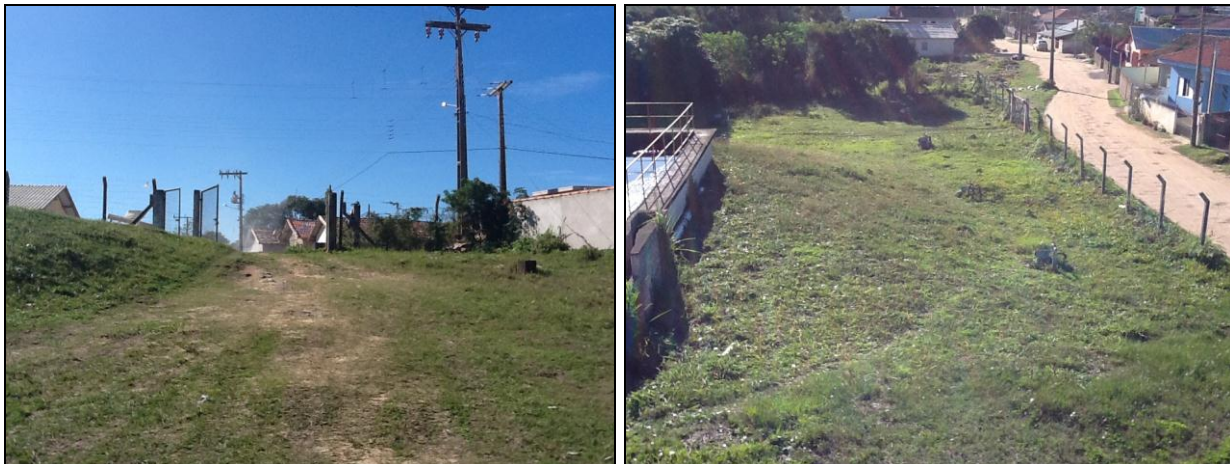
2) O acesso à ETA está em boas condições (Resolução AGESAN N°11 - Art. 15°)?
Sim (x) Não () Pendências ():

Acessos da ETA de Laguna. Coordenadas UTM: 0716699 / 6849052

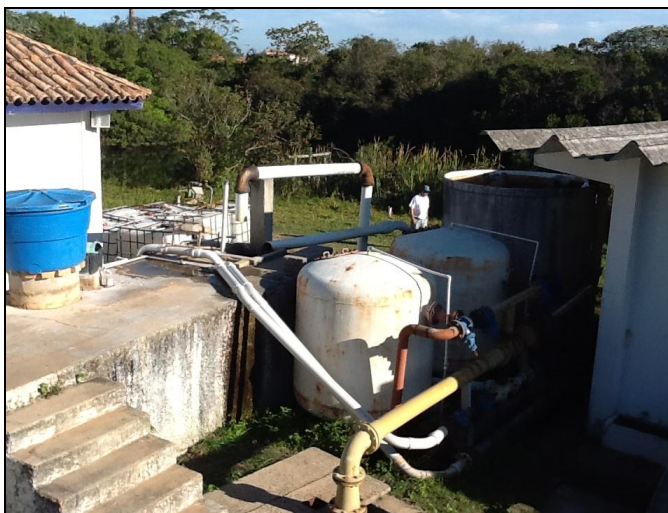
- 16) Os filtros estão em boas condições (Resolução AGESAN N°11 - Art. 15º)? Internamente Sim () Não (x) N° de filtros: 04 (quatro).

Equipamentos da ETA Laguna.

- 17) Os instrumentos possuem tampas (Resolução AGESAN N°11 - Art. 15º)? Sim () Não (x) Pendência () :

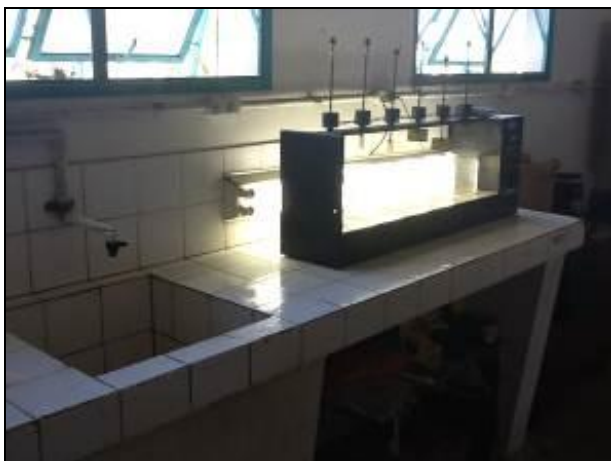
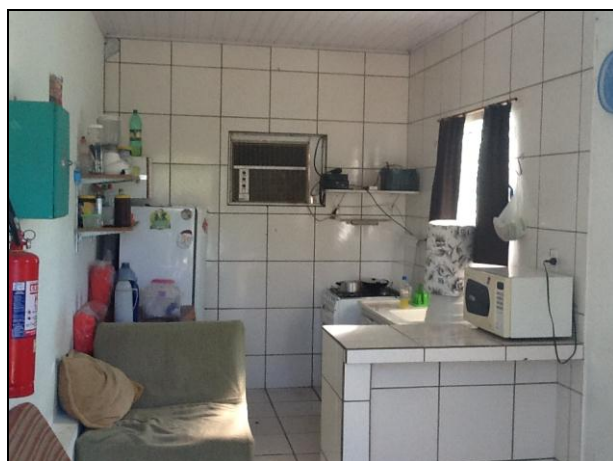
- 19) As condições dos laboratórios são adequadas? Sim (x) Não ()

Laboratório e área de convivência

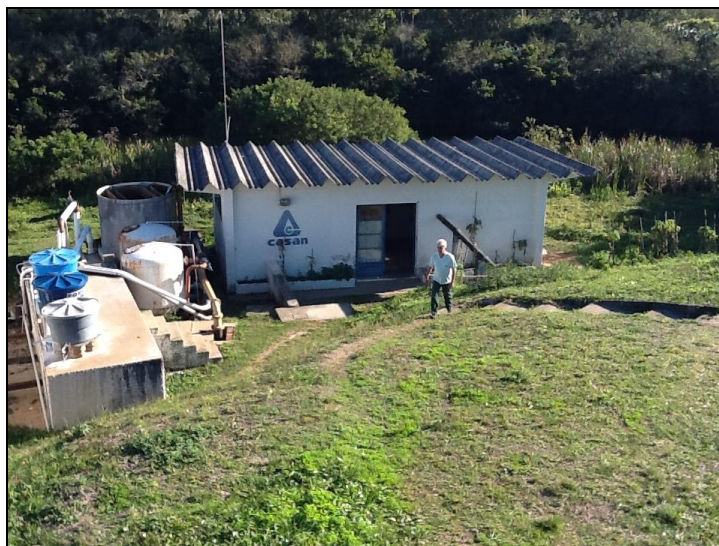
20) A estrutura do prédio da casa de química está aparentemente segura (Resolução AGESAN N°11 Art. 15°)? Sim (x) Não () Pendência ():

Vista geral do tratamento químico da ETA Laguna

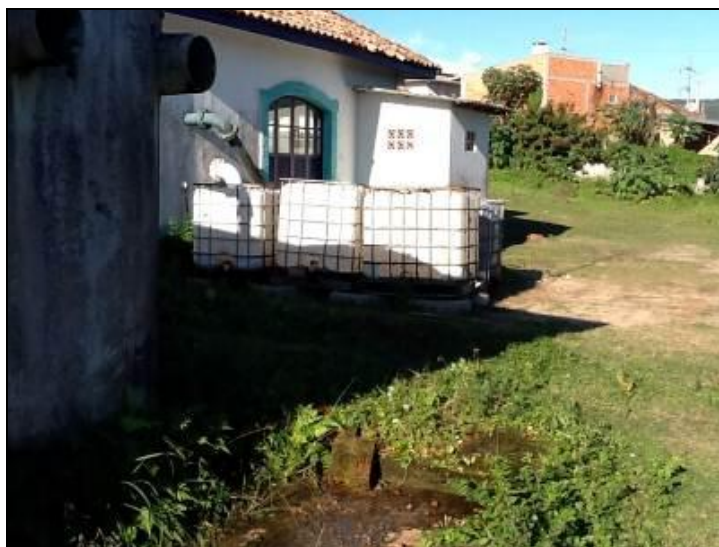
21) Existe almoxarifado para acondicionamento de produtos químicos (Resolução AGESAN N°11 - Art. 18° §2°)? Sim (x) Não () Pendência ():

Alguns produtos químicos dispostos na ETA.

22) O empilhamento dos produtos químicos é adequado (Resolução AGESAN N°11 - Art. 18º §2º)? Sim (x) Não () Pendência ():

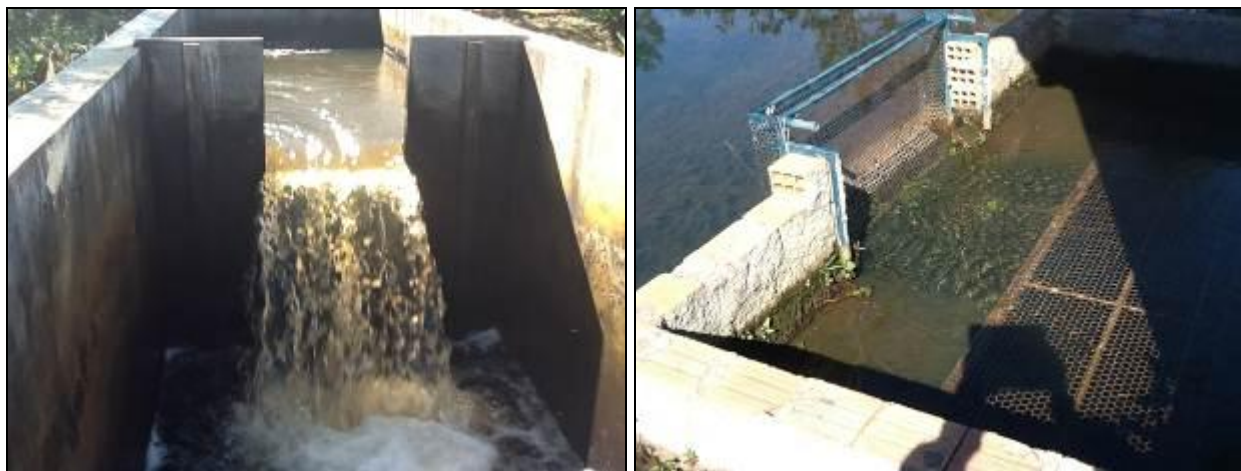
Entradas de água bruta da ETA do Gi. Coordenadas UTM: 0716699 / 6849052

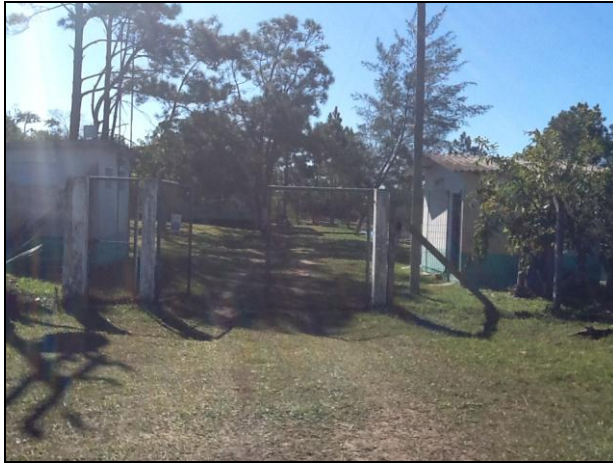
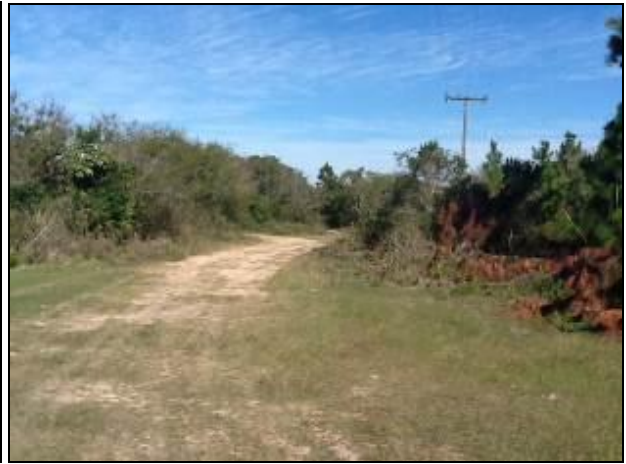
Acesso principal da ETA do Canal do Gi – **Coordenadas UTM: 0718463 / 6852424**

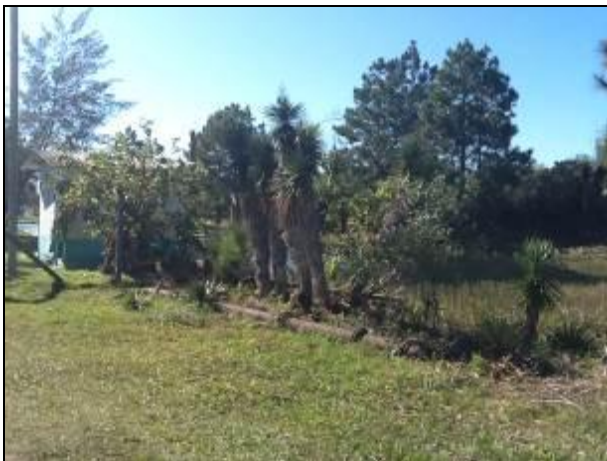
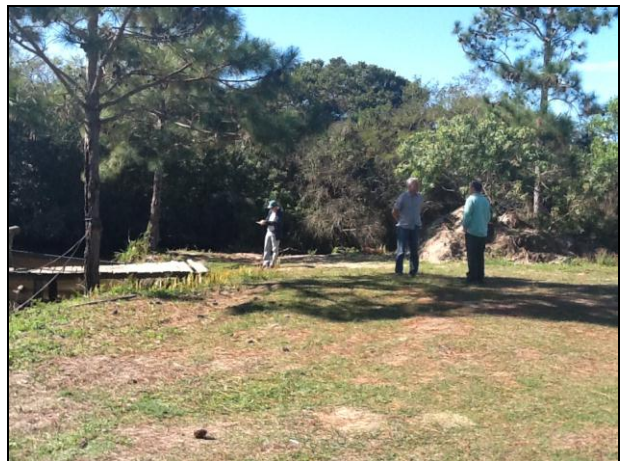
34) As condições de limpeza do pátio externo são boas (Resolução AGESAN N°11 - Art. 15º)? Sim () Não () Pendência (x): Muitas áreas externas das Unidades do SAA necessitam de melhorias consideráveis.

Áreas externas em satisfatório estado de conservação.

RECOMENDAÇÃO 24: Apresentar solução para a situação das Unidades.

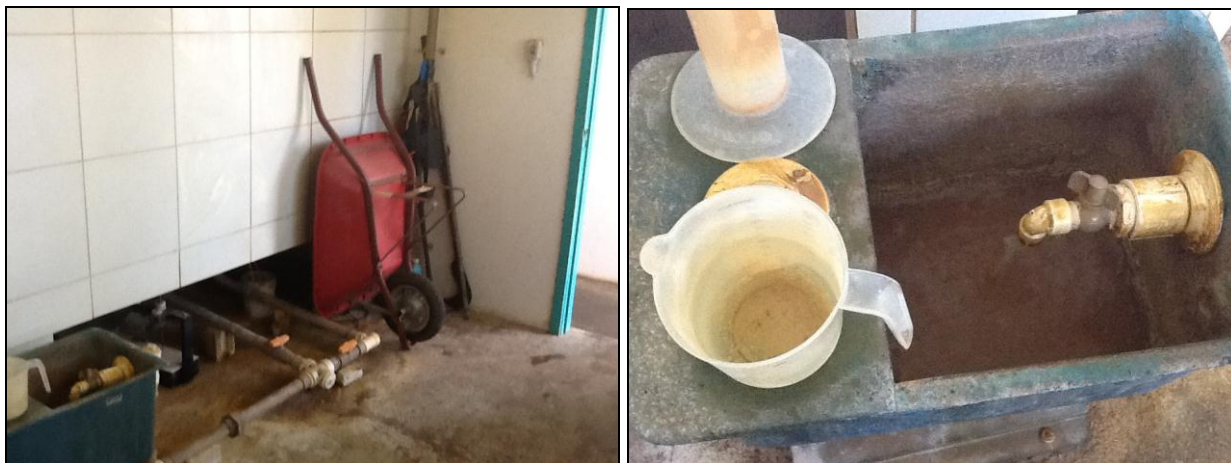
Casa de Química da ETA do Canal do Gi Laguna

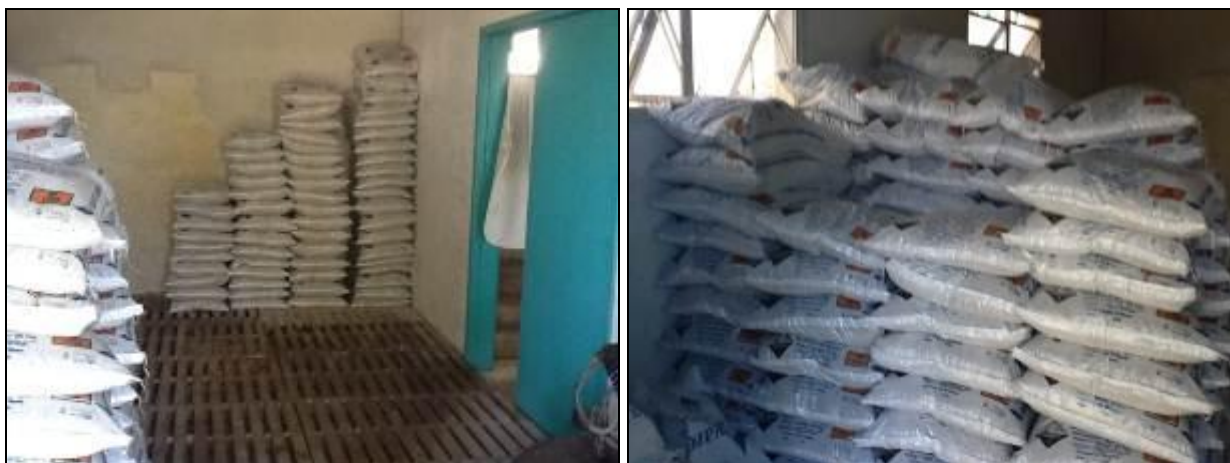
Produtos químicos acondicionados na ETA do Canal do Gi.

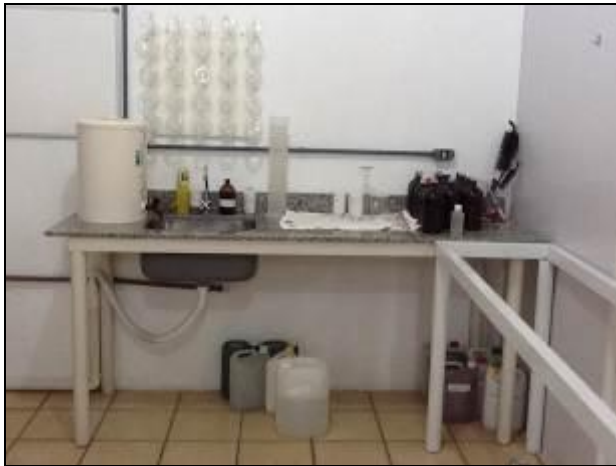
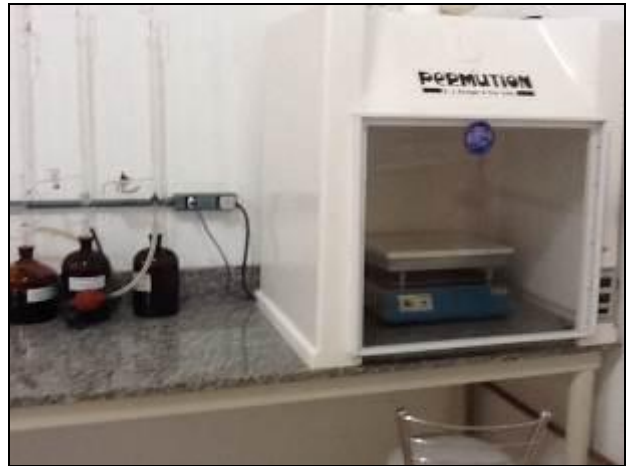
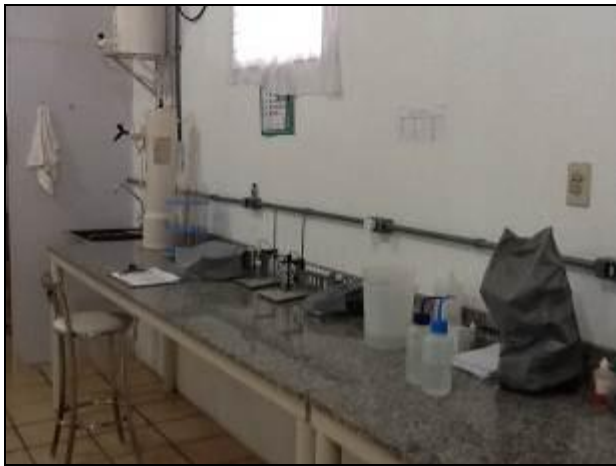
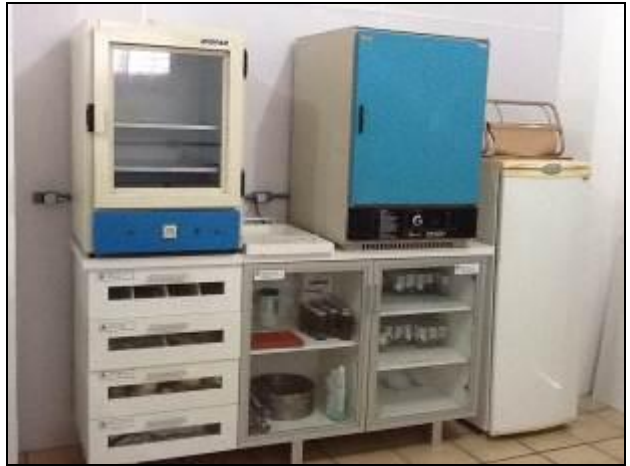
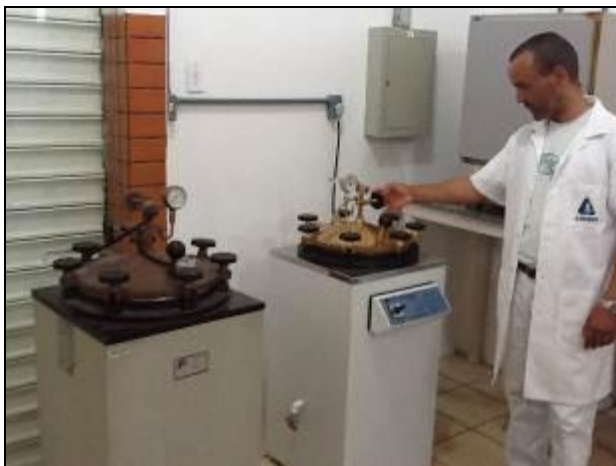
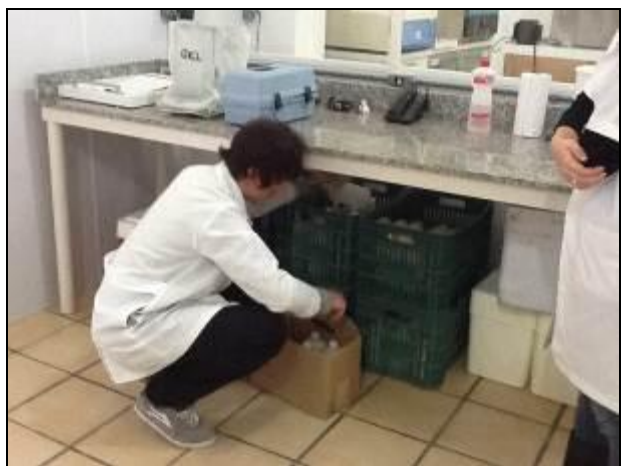
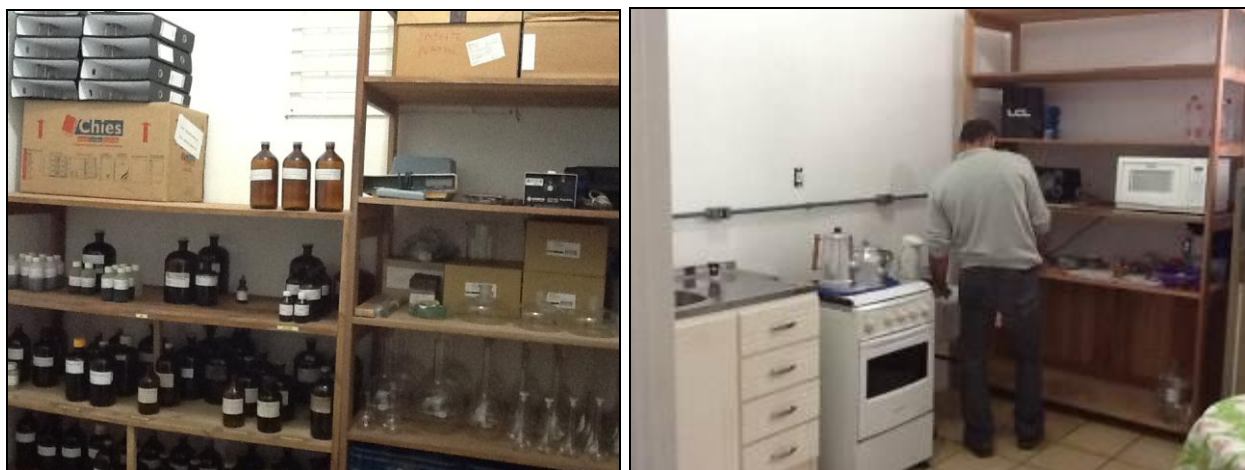
Equipamentos e instalações do Laboratório.

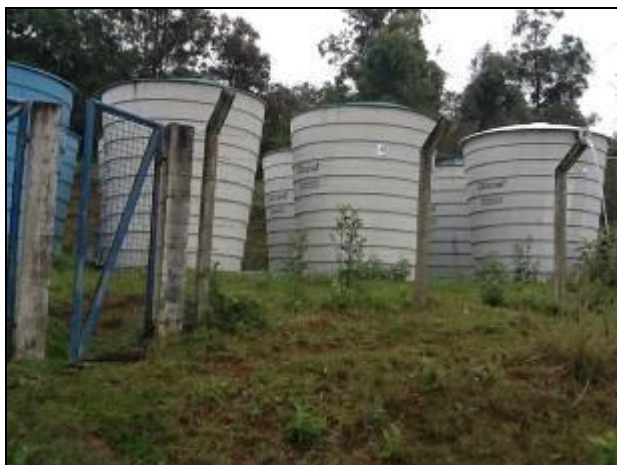
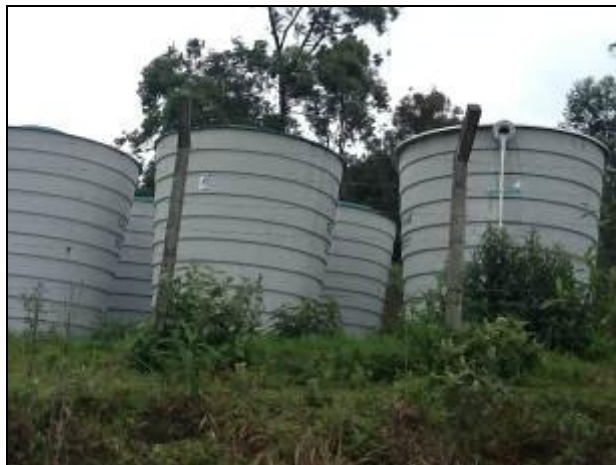
Reservatório Ponta das Laranjeiras (R-11)

Observação: A situação dos reservatórios é muito diversificada. Alguns estão em condições muito satisfatórias e outros em condições lastimáveis, conforme as imagens demonstram.

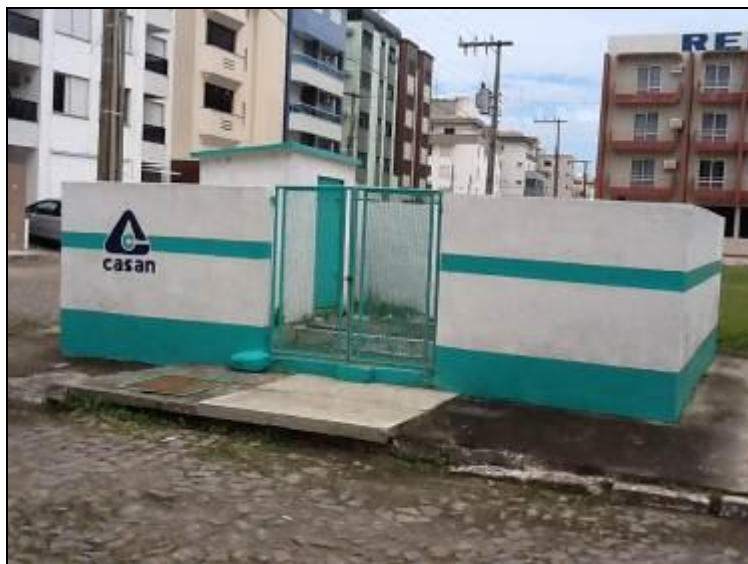
Elevatória de Esgoto do Mar Grosso

Obs.: Visitado o sistema de coleta e emissão (emissário submarino) de esgotos, sem tratamento, localizado na Praia de Mar Grosso.

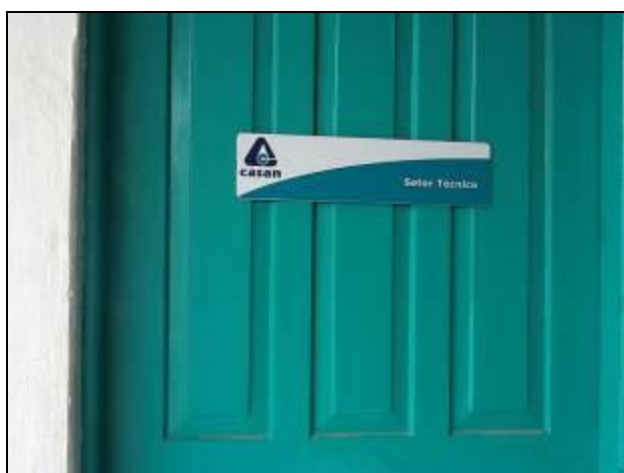
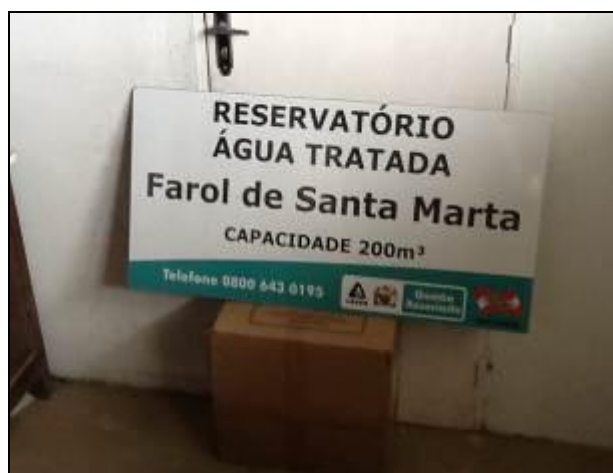
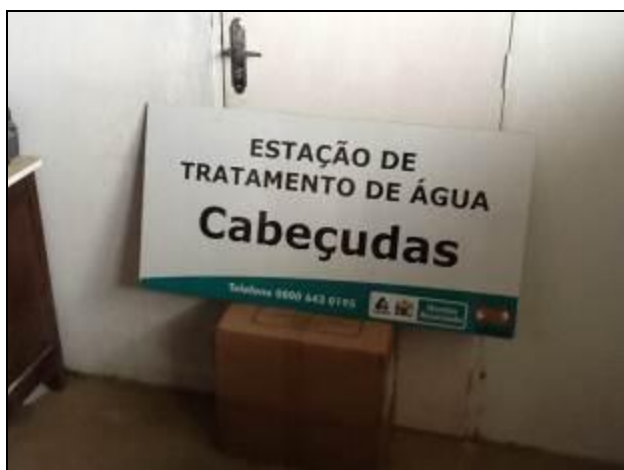
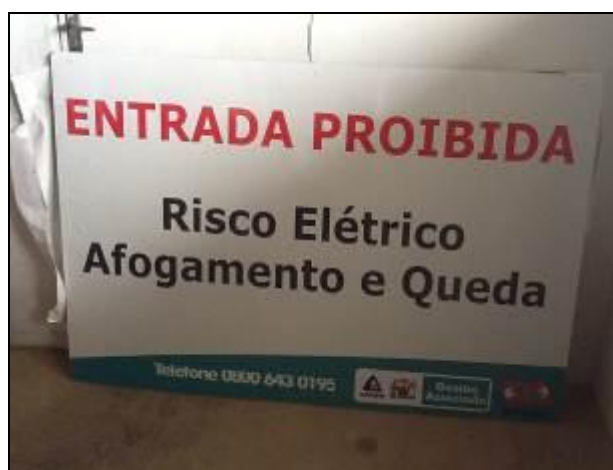
Obs.: 04 - Abaixo fotos de placas de identificação que já foram confeccionadas mas ainda não afixadas nos devidos locais.
