ATA DA 112ª REUNIÃO DO CONSELHO CONSULTIVO DA AGESAN

RELATÓRIO DE FISCALIZAÇÃO

Assunto: Fiscalização INICIAL dos Serviços de Saneamento Básico

Município de: TIMBÓ GRANDE/SC

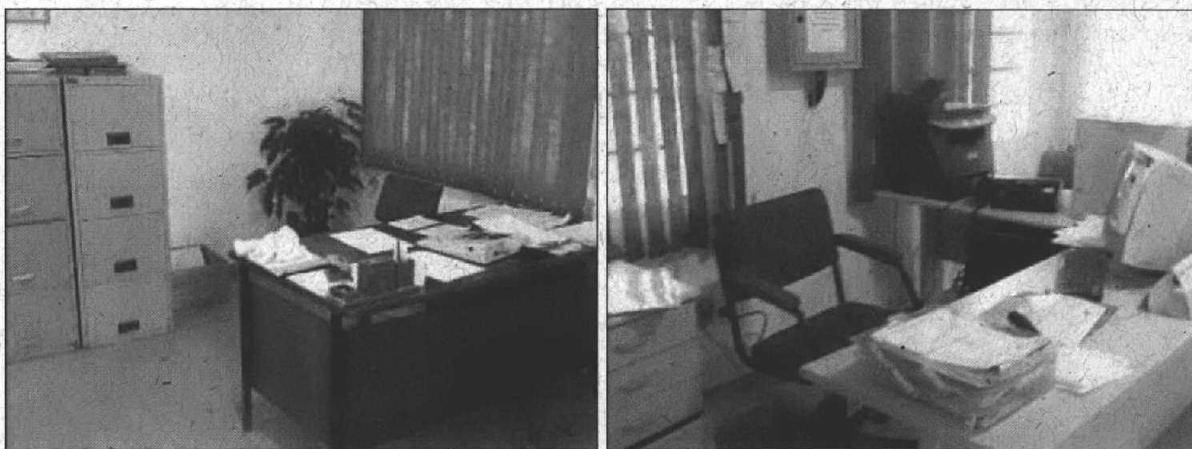
4) As condições de mobiliário são favoráveis (Resolução AGESAN nº 004 - Art. 127)? Sim () Não (x) Pendência (): Obs.: Mobília velha, não padronizada.

Áreas internas do Escritório.

RECOMENDAÇÃO 01: Providenciar melhorias, especialmente cadeiras para o funcionários e público.

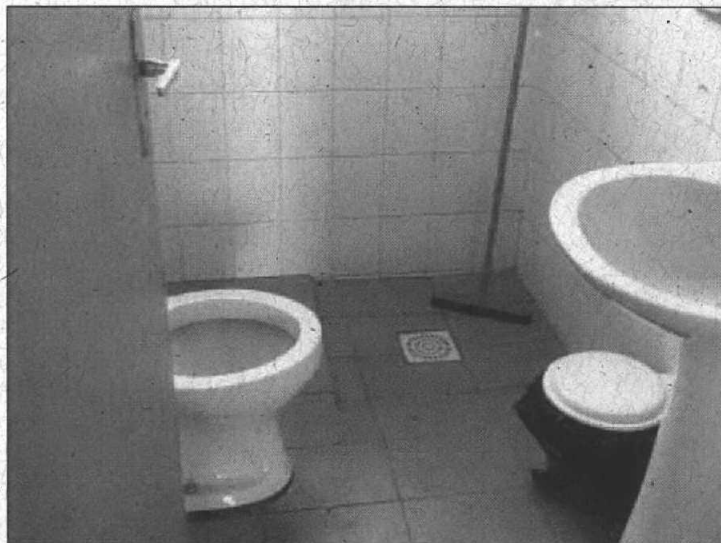
6) Existe sanitário disponível para uso dos funcionários (Resolução AGESAN nº 004 Art. 127)? Sim (x) Não () Encontra-se em boas condições de higiene e limpeza? Sim (x) Não () Pendência ():

Sanitário do Escritório.

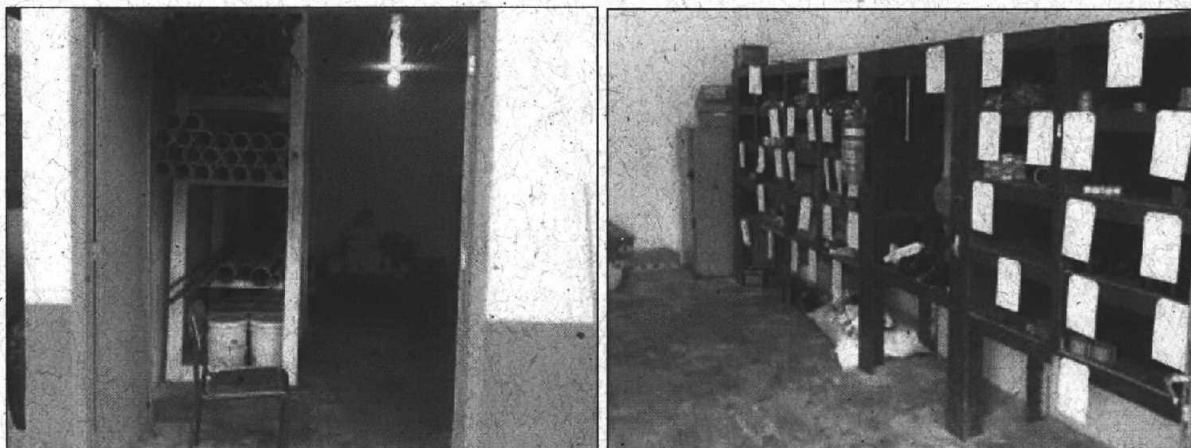
Almojarifado que serve à Unidade.

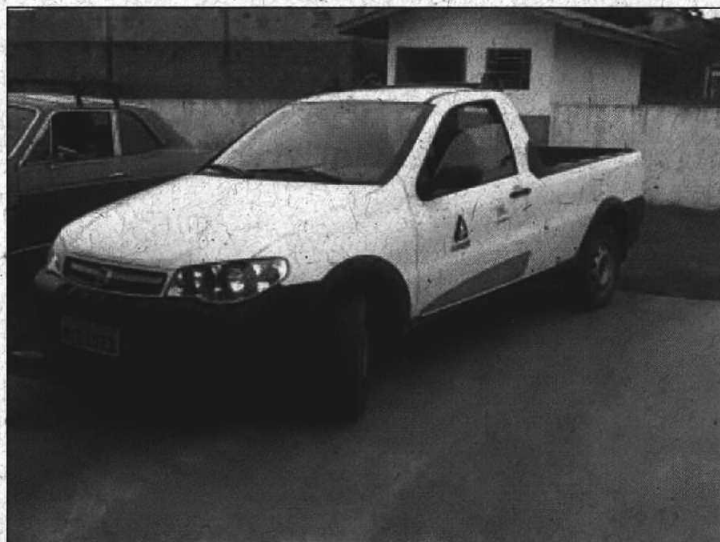
Veículo à disposição da Unidade.

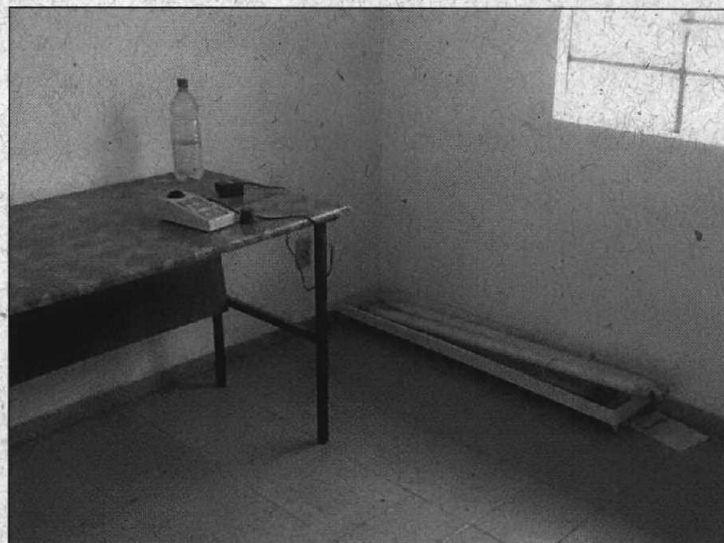
- 3) As condições do Laboratório são adequadas? Sim (x) Não () Pendência ():

Laboratório localizado junto ao Escritório.

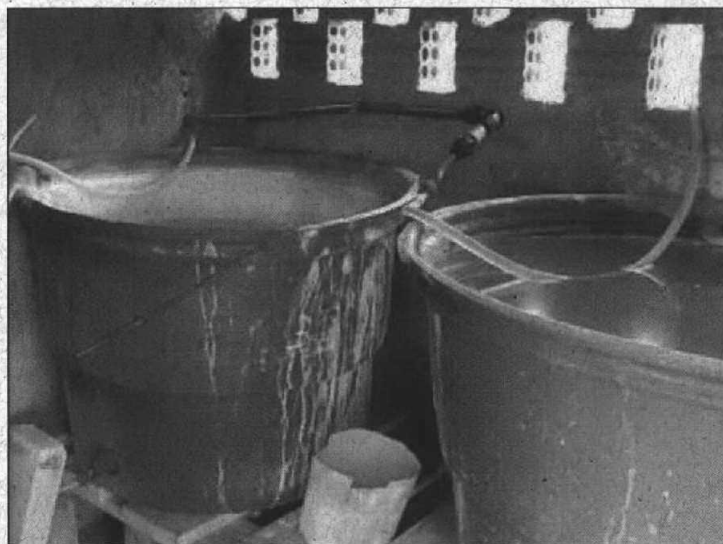
20) A estrutura do prédio da casa de química está aparentemente segura (Resolução AGESAN N°11 Art. 15°)? Sim (x) Não () Pendência ():

Casa de Química da ETA.
