ATA DA 115ª REUNIÃO DO CONSELHO CONSULTIVO DA AGESAN

RELATÓRIO DE FISCALIZAÇÃO

Assunto: Fiscalização INICIAL dos Serviços de Saneamento Básico

Relatório nº 058/2012

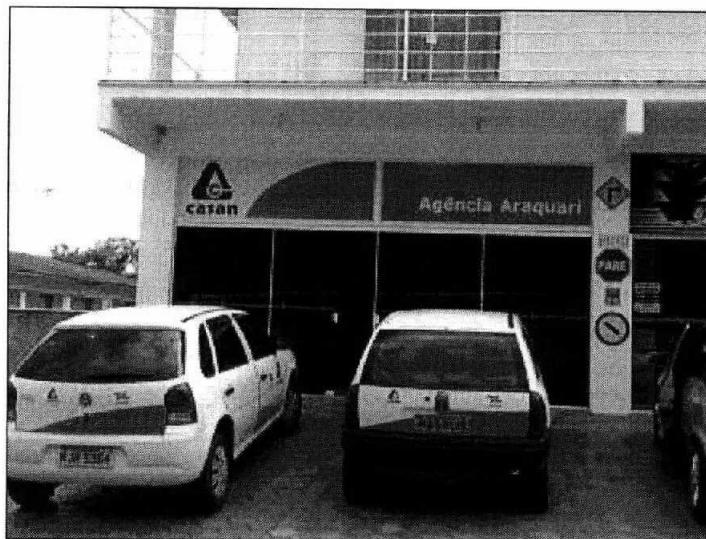
Fachada do Escritório.

- 1) Existe identificação de que ali funciona um escritório de atendimento (Lei nº 8.078 Art. 6º)? Sim (x) Não () Pendência ():
- 2) Há placa indicativa do horário de funcionamento (Lei nº 8.078 - Art. 6º)? Sim (x) Não () Pendência ():

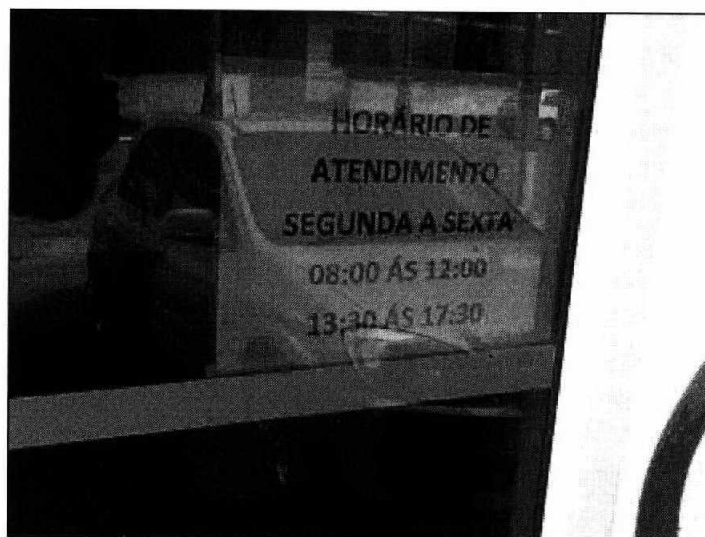
Placa Indicativa Horário de Atendimento

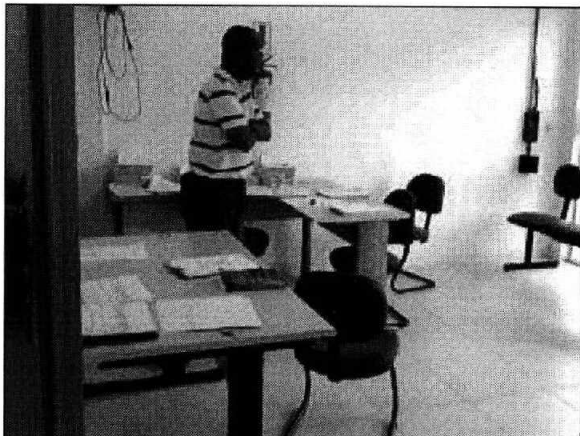
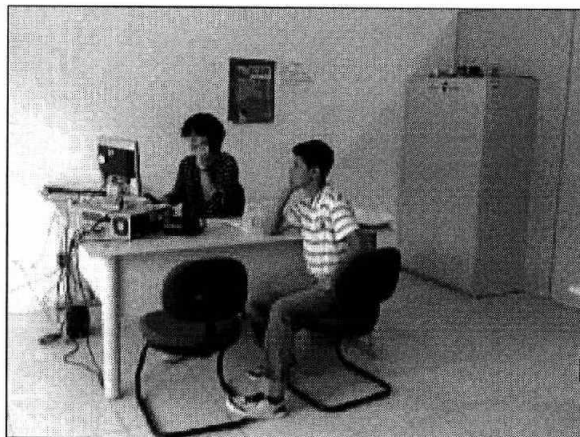
Áreas internas do Escritório.

5) Os equipamentos e instalações elétricas estão em bom estado (Resolução AGESAN nº 004 - Art. 127)? Sim (x) Não () Pendência ():

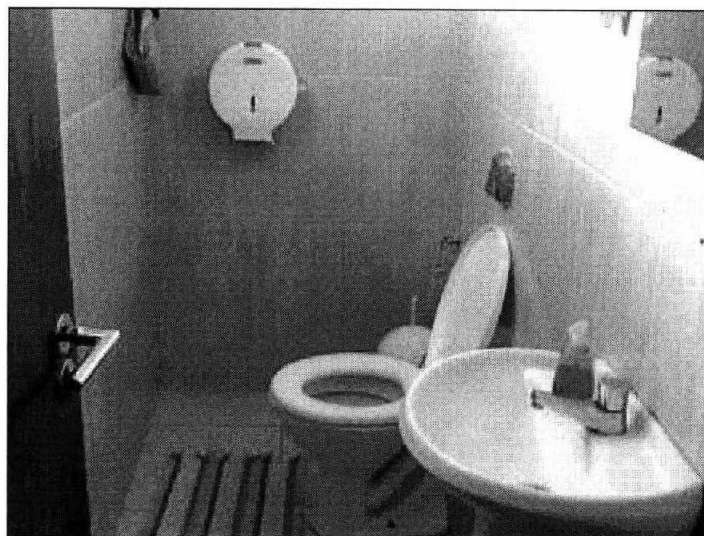
6) Existe sanitário disponível para uso dos funcionários (Resolução AGESAN nº 004 Art. 127)? Sim () Não (x) Encontra-se em boas condições de higiene e limpeza? Sim (x) Não () Pendência ():

Sanitário do Escritório.

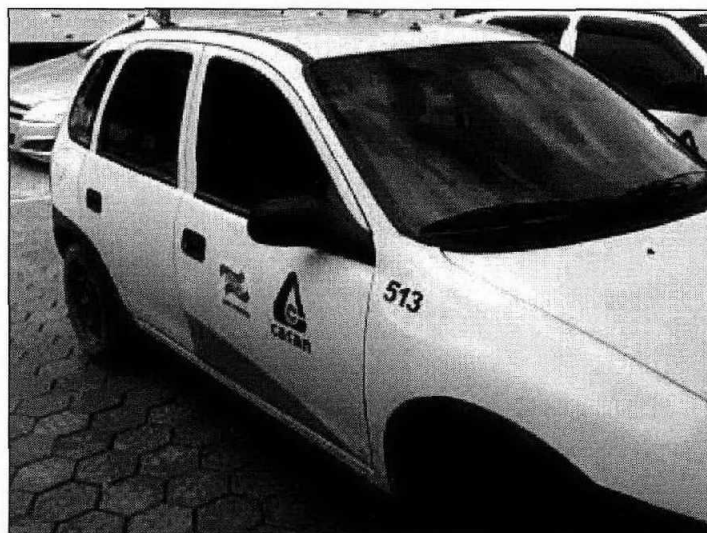
Veículo à disposição da Unidade.

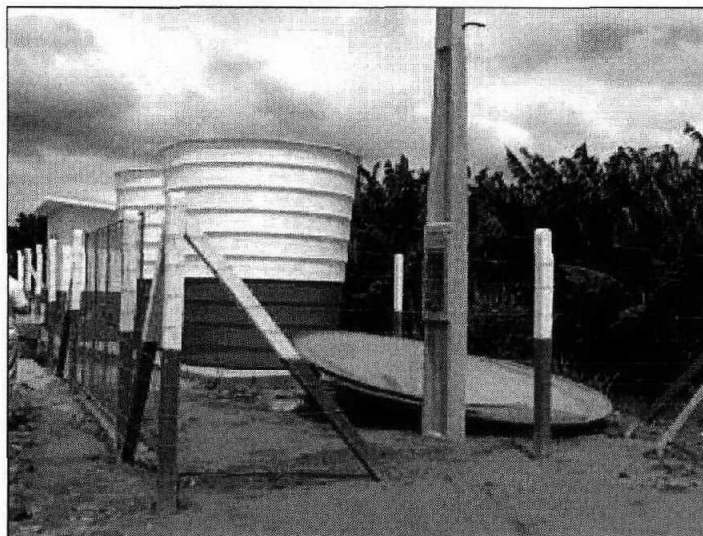
8) Existe cerca de proteção da ETA em bom estado de conservação (Resolução AGESAN Nº11 - Art. 15º)? Sim (x) Não () Pendência ():

Cerca de Proteção da ETA

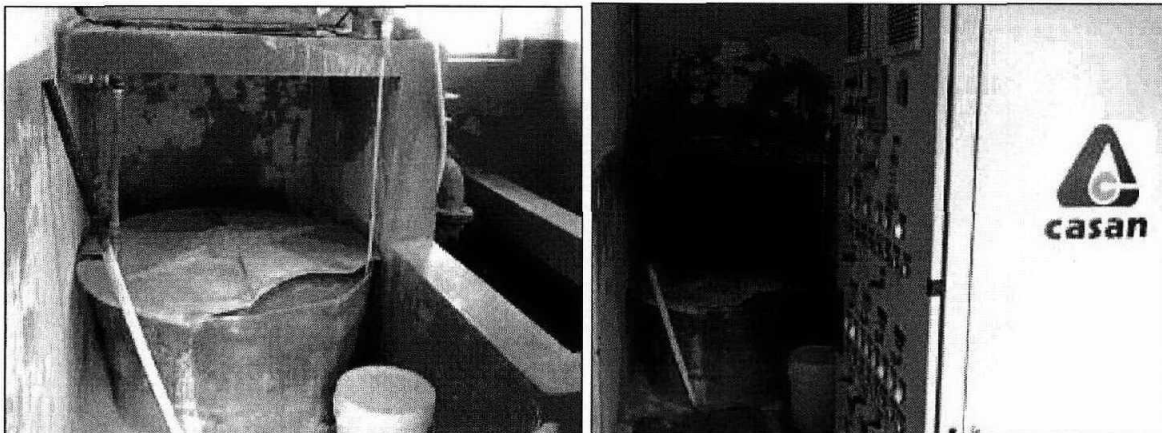
19) A estrutura do prédio da casa de química está aparentemente segura (Resolução AGESAN N°11 Art. 15°)? Sim (x) Não () Pendência ():

Casa de Química da ETA.

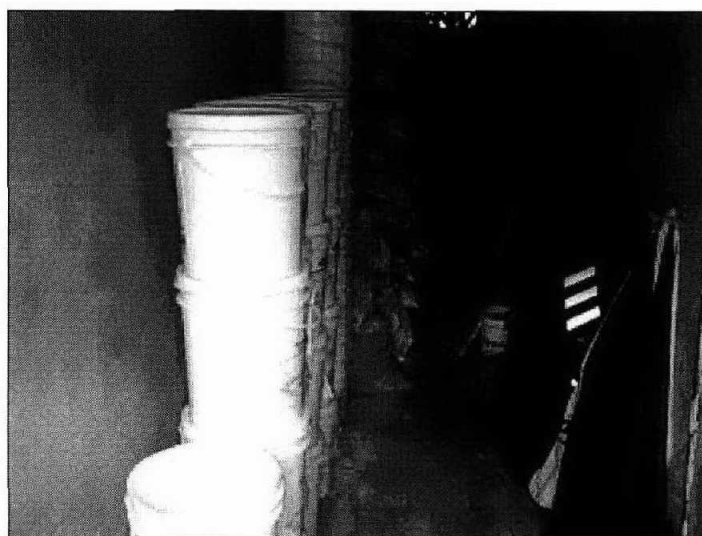
Acondicionamento de produtos químicos.

21) O empilhamento dos produtos químicos é adequado (Resolução AGESAN N°11 - Art. 18° §2°)? Sim (x) Não () Pendência ():

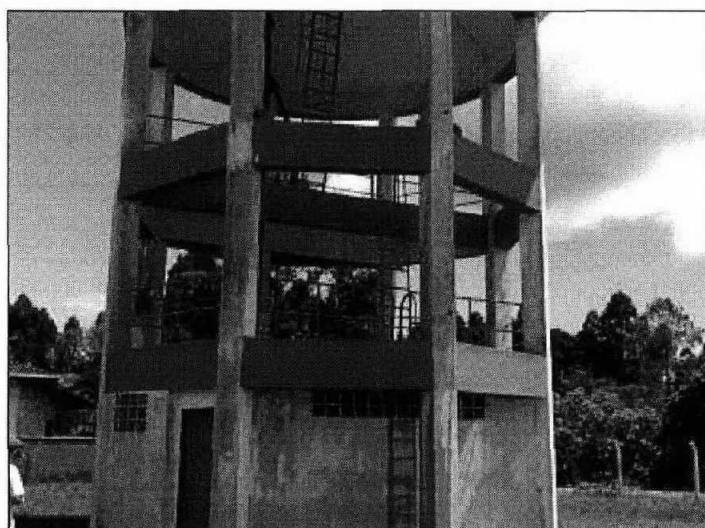
6) Existem escadas em boas condições de uso (Resolução AGESAN Nº11 - Art. 23º)? Sim (x) Não () Pendência ():]

Escada de Acesso
